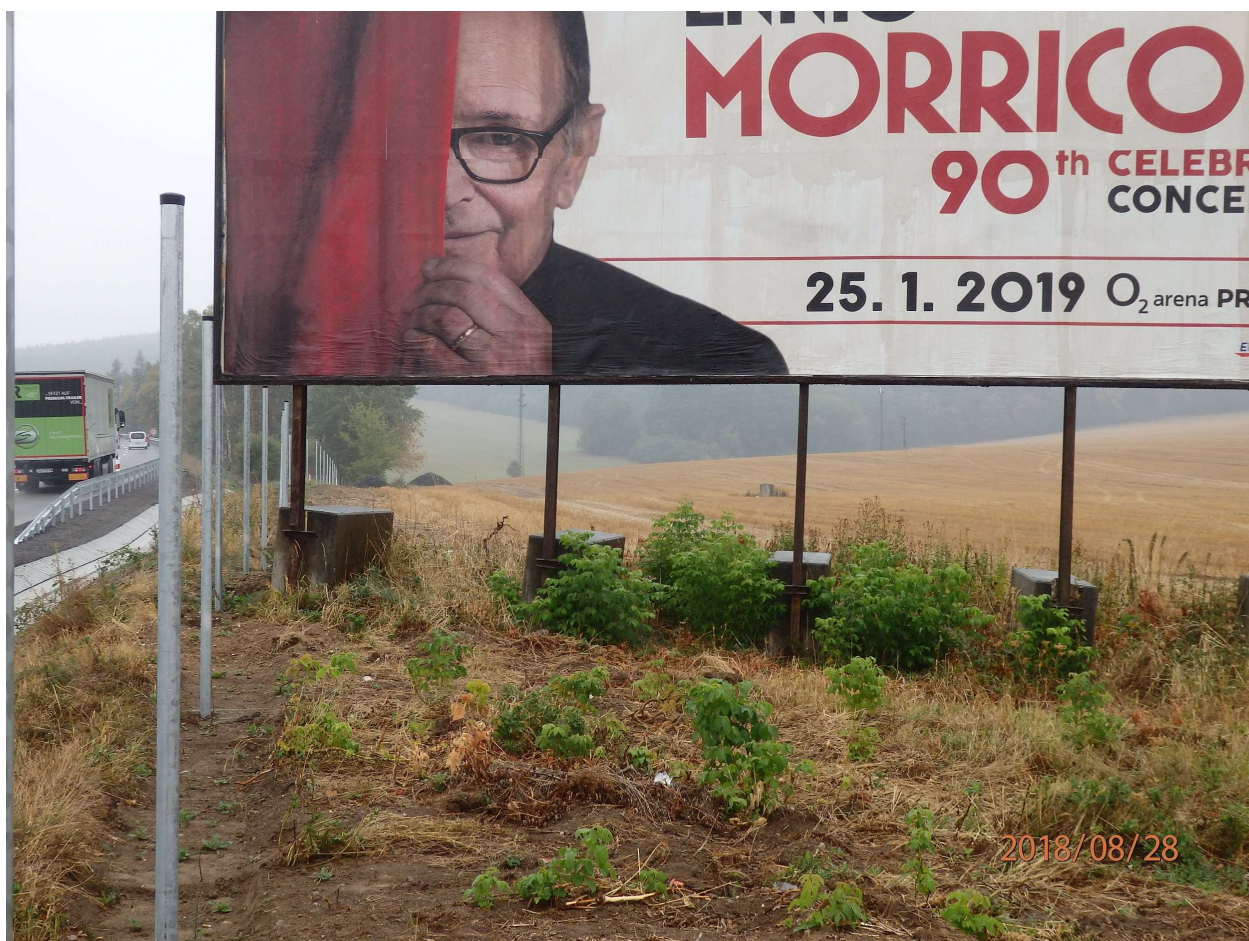
Billboard u obce Ostředek. Z fotografie nosiče je patrné, že ŘSD (či společnost rekonstruuující D1) při stavbě ochranného plotu kolem D1 nemohla plot postavit rovně, protože se billboard pletl, a tak jsou nohy plotu v místě billboardu postaveny do oblouku směrem k dálnici, aby plot do billboardu „nenarazil“. Rekonstrukce se tak přizpůsobuje nosiči reklamy (na úkor bezpečnosti), který je tam navíc umístěn a vydělává peníze protizákonně.

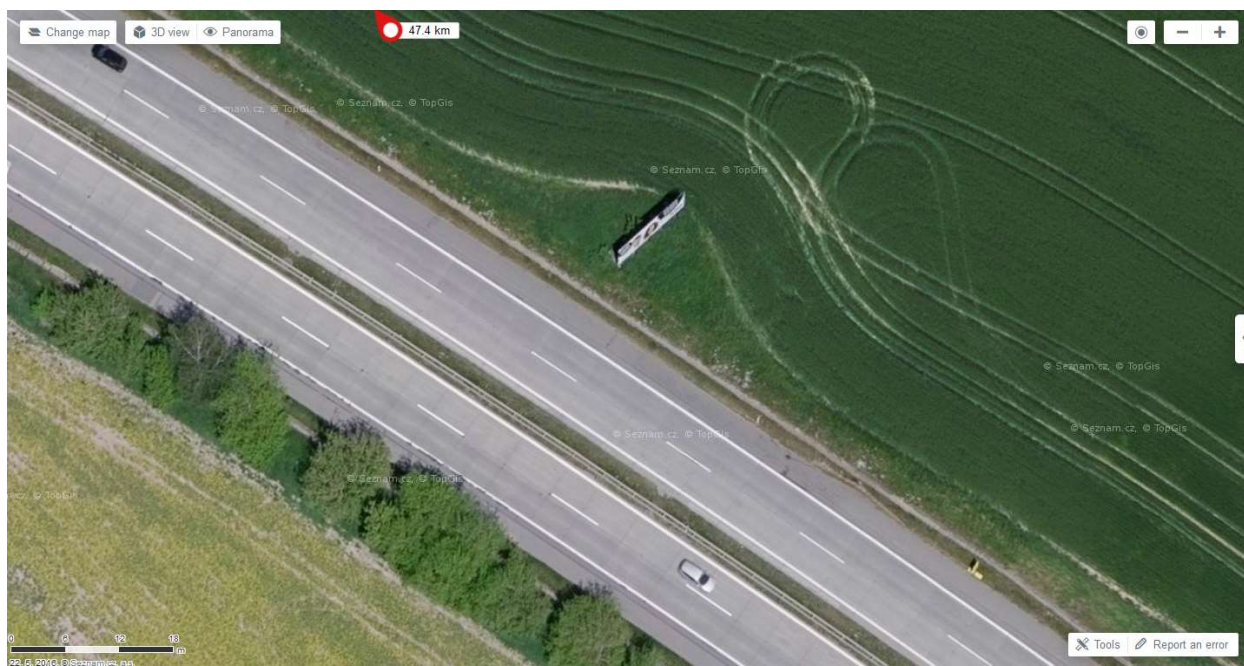
Tentýž billboard z ptačí perspektivy prostřednictvím portálu mapy.cz . Fotografie ilustruje možnosti obsluhy billboardu, tedy kudy se k nosičům jezdí měnit plakáty a jak jsou obsluhovány, a tedy jak by mohly být demontovány. Fotografie dokazuje že Ministerstvo dopravy nemá pravdu, když tvrdí, že na jejich odstranění a demontáž je třeba povolení nebo že to může provést pouze speciální firma, jelikož všechny nosiče jsou obsluhovány zvenku, nikoli z dálnice. Stejně tak jejich zakrytí může provést kdokoliv, je to pouze otázka vůle.

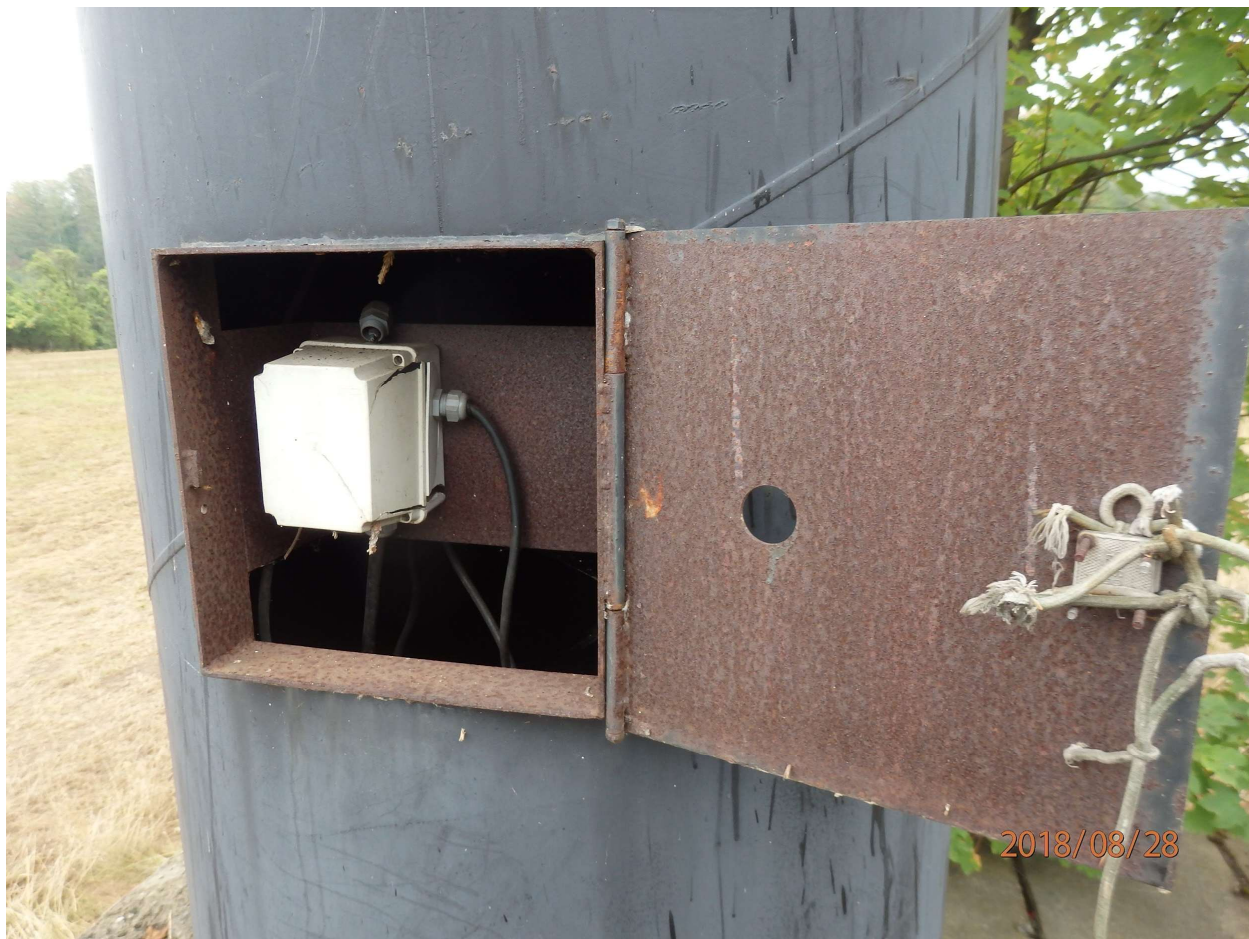
Billboard u obce Hvězdonice. Ilustrace toho, jak provozovatelé nedodržují základní bezpečnostní prvky - elektrická rozvodná skříň není zamčená, kabely volně přístupné, riziko zranění např. dětí obrovské, na nosiči není žádné upozornění na riziko.

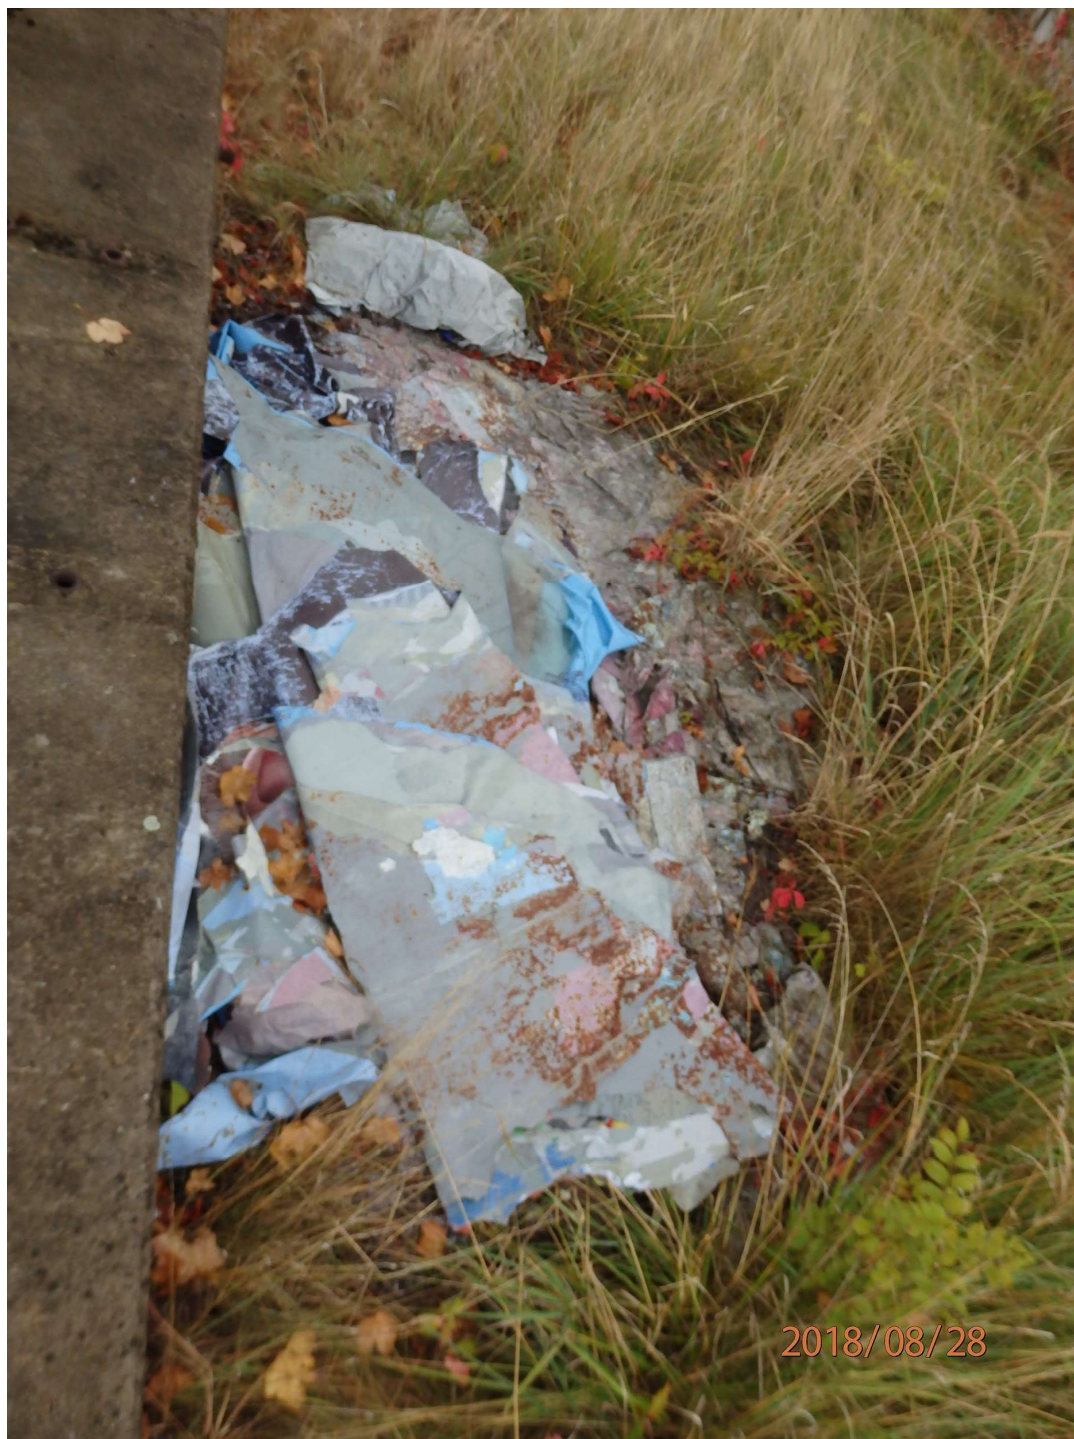
Tentýž billboard. Zaměstnanci provozovatele při výměně plakátů staré plakáty prostě hodí vedle betonového základu a nechávají je tam hnit.

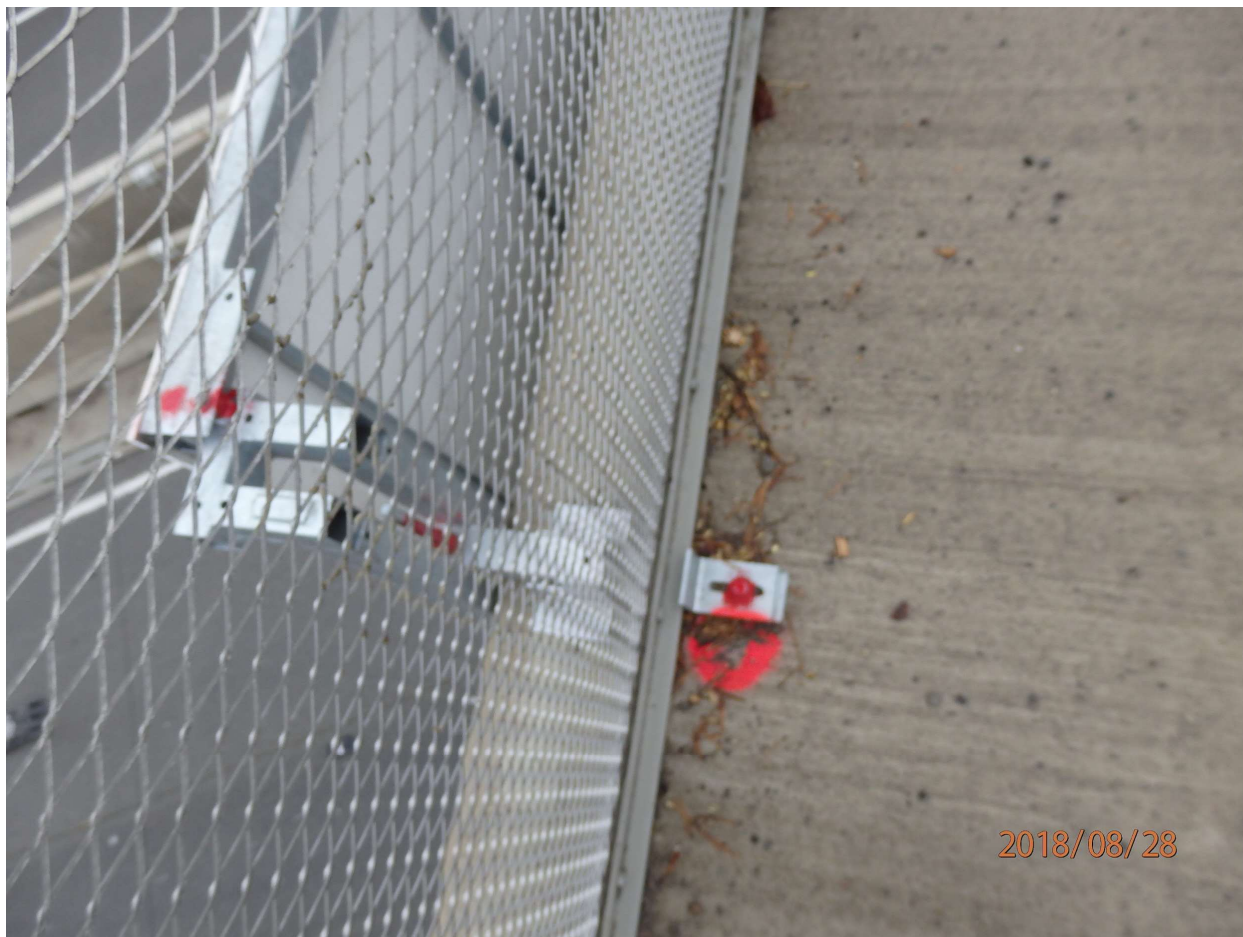
Fotografie mostu nad D1, kde je nově umístěna reklama, a který byl zbourán a znovu postaven v rámci rekonstrukce D1 v roce 2016, kdy již příslušná novela instalaci nových zařízení nepovolovala (konkrétně část : 04 Ostředek - Šternov 34,1 - 41,3 7,2 km IV. etapa). Do nového mostu se navrtává reklamní nosič (srpen 2018), na fotkách jsou jasně patrné značky, kde se vrtalo. Toto výrazně narušuje beton, kam nejen deštěm a sněhem ale i běžnou vlhkostí v místě vrtu vniká voda, která následně vzlíná i několik desítek centimetrů do betonu a pokud se dostane k ocelové nosné výztuži mostu, tato začne korodovat a most je prakticky neopravitelně zničen. Beton má vždy povrchový ochranný nátěr, který tento vrt narušil, navíc beton sám o sobě mívá vrchní vrstvu vlivem kyslíku více voděvzdornou, takovéto navrtání, navíc viditelně provedené špatně, bez zabetonování/zakrytí toho vrtu nevratně poškodí beton v okolí vrtu. Takovéto navrtávání mostu je pro most to nejhorší, je nepochopitelné, že most pár měsíců po dostavbě je takto zničen bez ohledu na platnost či neplatnost zákona zakazujícího reklamu. K navrtání mostu došlo i zespodu, toto se nejspíš provádělo uzavírkou na dálnici - kdo toto povolil?

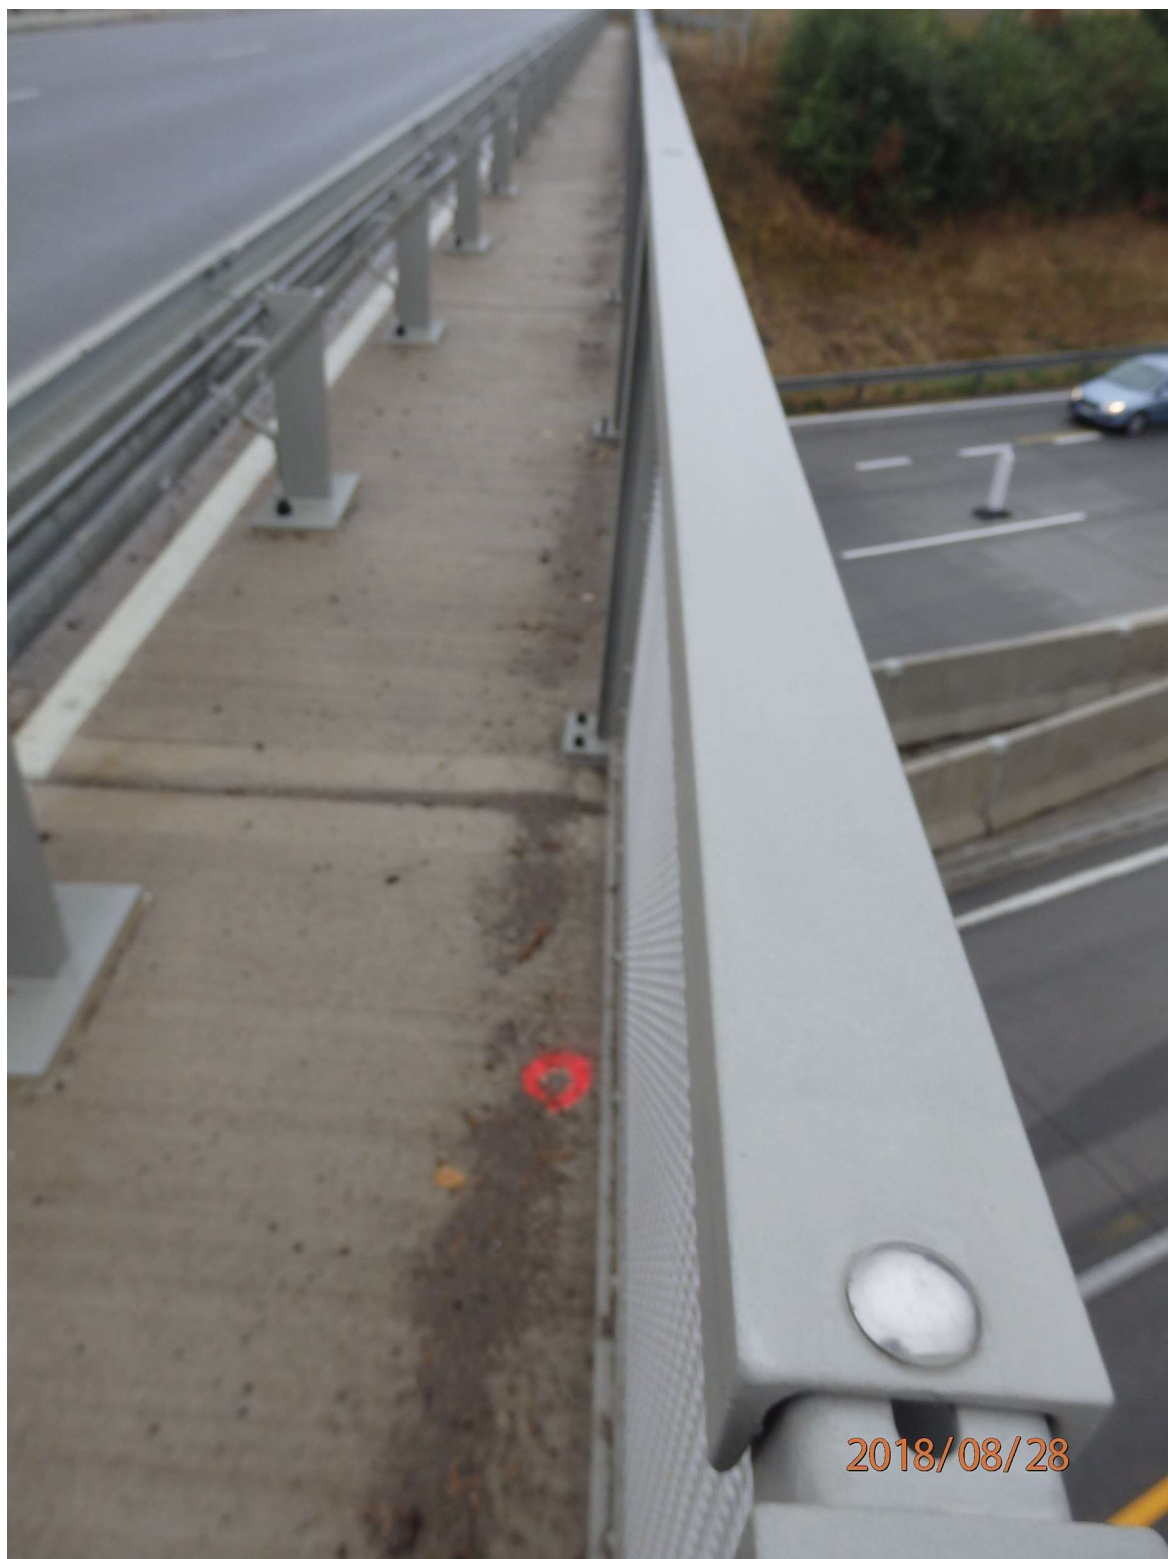
Tentýž most z druhé strany (směr na Brno), kde v době fotografování reklama ještě nebyla instalována, je pravděpodobné, že dnešního dne již reklama visí i zde. Na fotografii jasně patrné značky kde se má vrtat.
