| Αριθμός | 0682 |

## ΤΕΧΝΙΚΗ ΕΝΗΜΕΡΩΣΗ

| ΜΟΝΤΕΛΟ | MT09 / MT09A / FZ09 / MT09TRA / FJ09 |
| ΘΕΜΑ | ΘΟΡΥΒΟΣ ΤΕΝΤΩΤΗΡΑ |

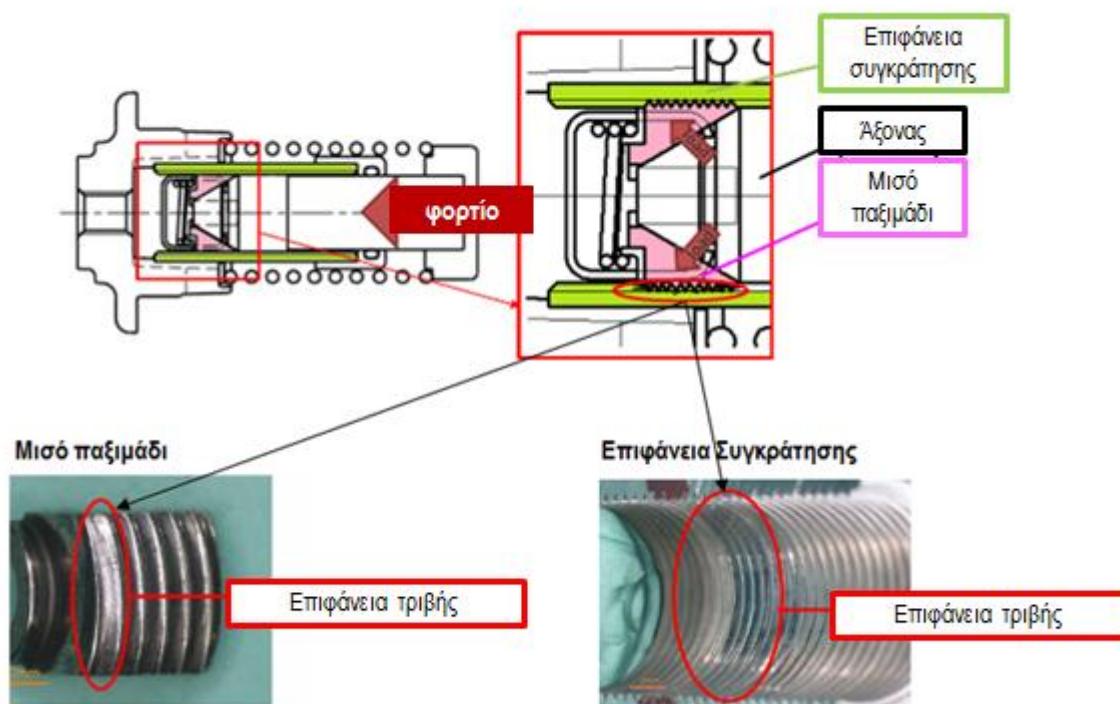
### Κατασκευή τεντωτήρα :

Το σπείρωμα επαφής ανάμεσα στο μισό παξιμάδι και την επιφάνεια συγκράτησης φθείρεται λόγω ελλιπούς λίπανσης. Η φθορά οδηγεί σε μειωμένη τριβή και μετακίνηση του μισού παξιμαδιού. Ως αποτέλεσμα ο τεντωτήρας δεν κρατιέται τεντωμένος και η αλυσίδα ταλαντώνεται προκαλώντας θόρυβο.

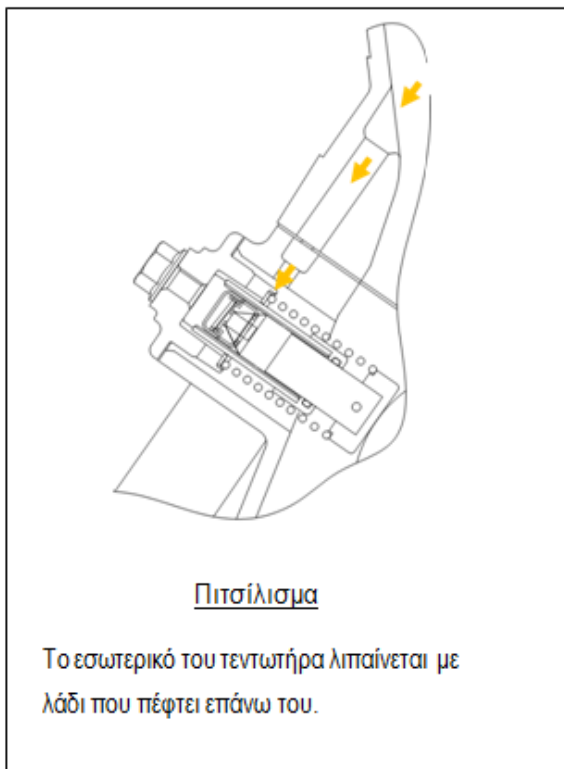
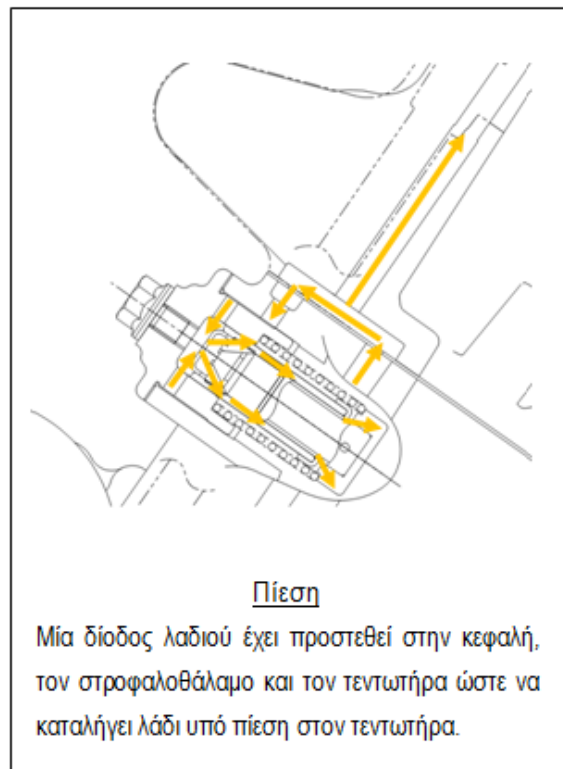
Ο τρόπος λίπανσης άλλαξε από πιτσίλισμα σε λίπανση υπό πίεση.

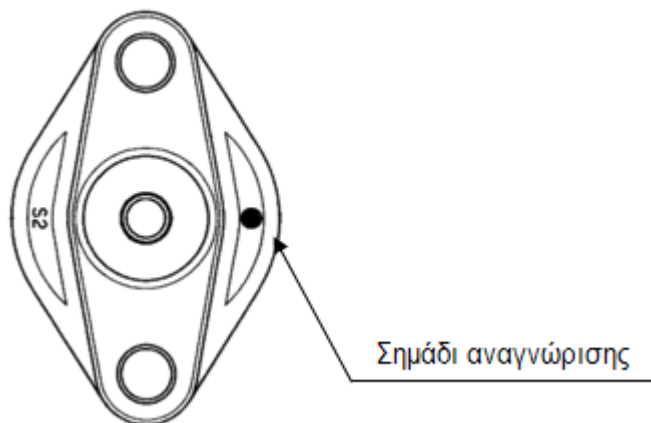
Το χρώμα του σημαδιού αναγνώρισης έχει αλλάξει.

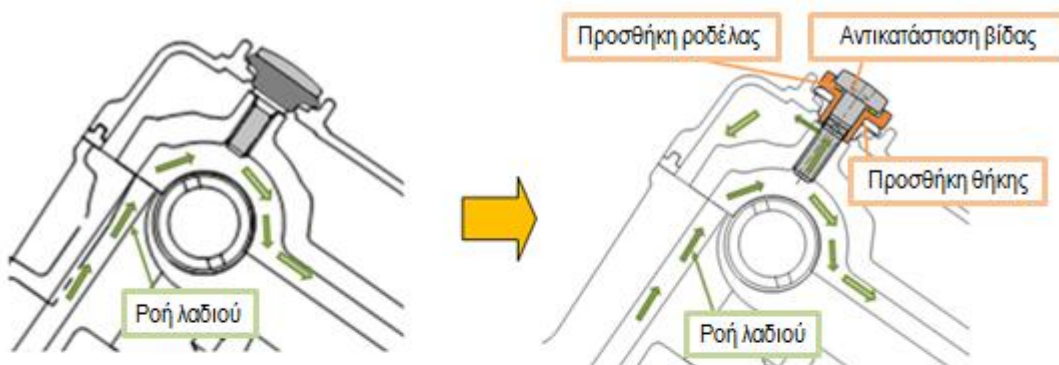
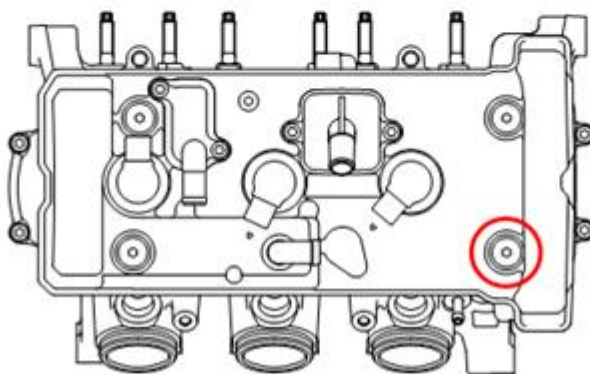
Η υπάρχουσα ροή λαδιού αλλάζει με τρόπο τέτοιο που βελτιώνει τη λίπανση του τεντωτήρα.

Μία από τις βίδες του καπακιού κεφαλής αντικαθίσταται με μία που φέρει εσωτερική δίοδο λαδιού ώστε να μεταφέρει λάδι από το καβαλέτο του εκκεντροφόρου στον τεντωτήρα.

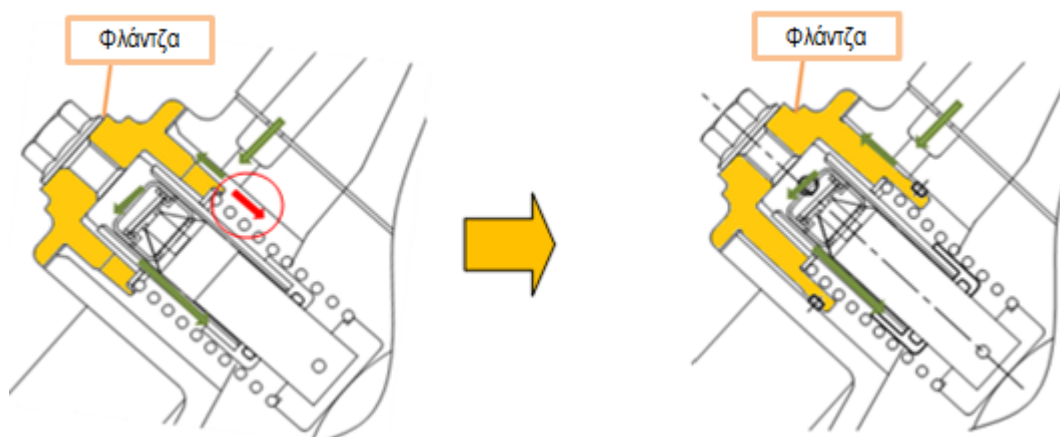
Για να λιπανθεί αποτελεσματικά το εσωτερικό του τεντωτήρα, η εσωτερική φλάντζα του τεντωτήρα μεγάλωσε ώστε να οδηγηθεί περισσότερο λάδι στο επίμαχο σημείο φθοράς του τεντωτήρα.

Στην περίπτωση προβλήματος αντικαταστήστε τον τεντωτήρα και τοποθετήστε όλα τα ανταλλακτικά του κιτ βελτίωσης.

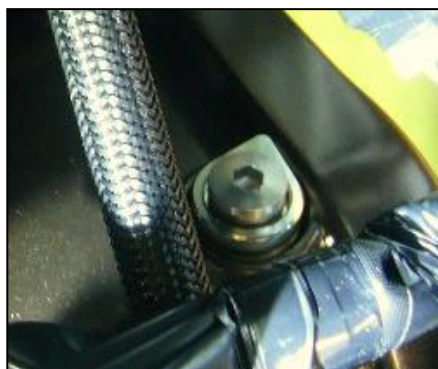
**ΣΗΜΕΙΩΣΗ :** Δώστε προσοχή στην τοποθέτηση της θήκης. Εάν δεν ευθυγραμμιστεί σωστά δεν θα περάσει λάδι προς τον τεντωτήρα.

Πριν σφίξετε τη βίδα, ευθυγραμμίστε τη θήκη με το καπάκι, έτσι όπως φαίνεται στο σχήμα.

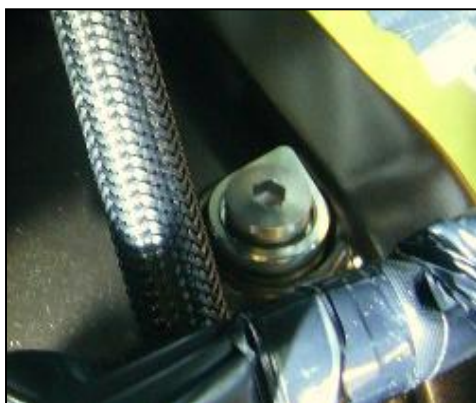
**ΣΗΜΕΙΩΣΗ :** Δώστε προσοχή στην τοποθέτηση της θήκης. Εάν δεν ευθυγραμμιστεί σωστά δεν θα περάσει λάδι προς τον τεντωτήρα

Πριν σφίξετε τη βίδα, ευθυγραμμίστε τη θήκη με το καπάκι, έτσι όπως φαίνεται στο σχήμα.
