Gemeindeverwaltung Niederhünigen  
Gemeinderat  
Dorfstrasse 14  
3504 Niederhünigen

3. September 2018 ME/SE/mt

## Beurteilung 'Niederhüniger Linde' Dorfstrasse, 3504 Niederhünigen

Aufnahme vom 30. August 2018 durch Samuel Erb (Baumpflegespezialist mit eidg. Fachausweis) und Martin Erb (Baumsachverständiger), Tilia Baumpflege AG

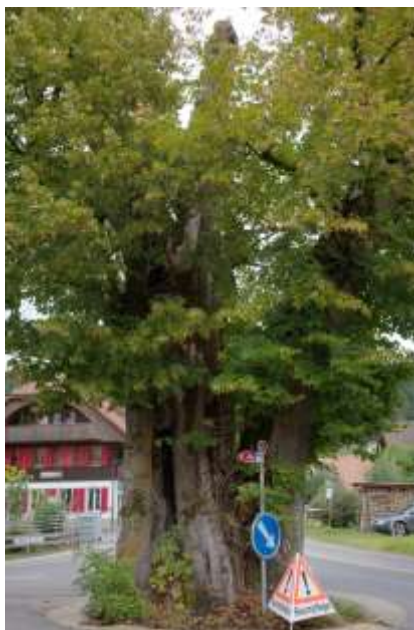
2018-08-30/2471

Blitzschlag in den Nordstamm. Der zentrale obere Kronenteil wurde dabei zerstört. Weitere Kronenteile wurden durch den Blitz beschädigt.

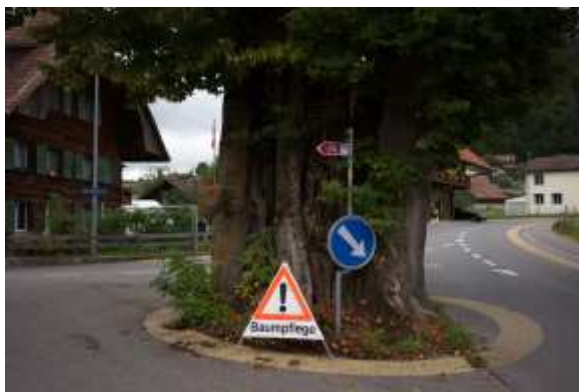
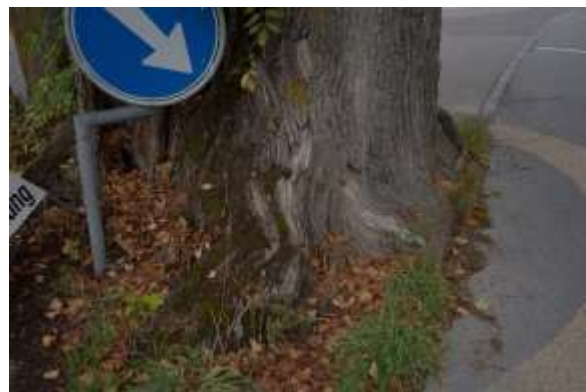
2018-08-30/2483 von Süd

2018-08-30/2485

An der Stammbasis hat es 2 grössere Wunden. Die Grössere ist 180 cm lang und 20 cm breit, die Wundränder sind diffus. Die Zweite ist 70 cm lang und 35 cm breit, die Wundränder sind intakt.

*Ursache:* Wahrscheinlich Anfahrschäden.

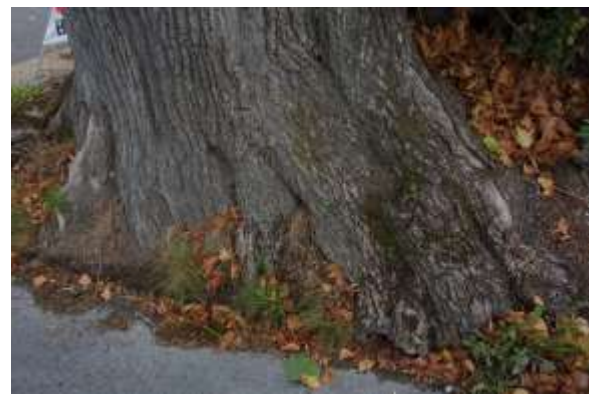
2018-08-30/2490

An der Basis hat es mehrere alte Wunden

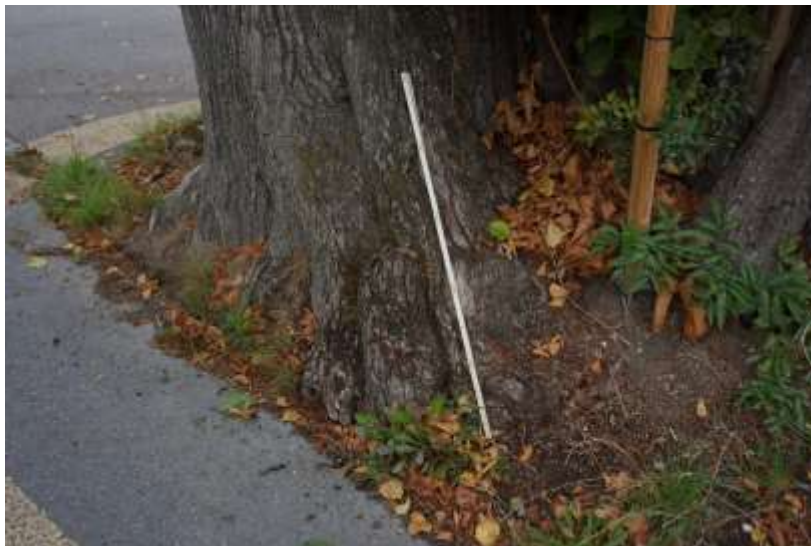
2018-08-30/2498

Rissartige Nekrose 100 cm lang und 20 cm breit, Wundränder diffus

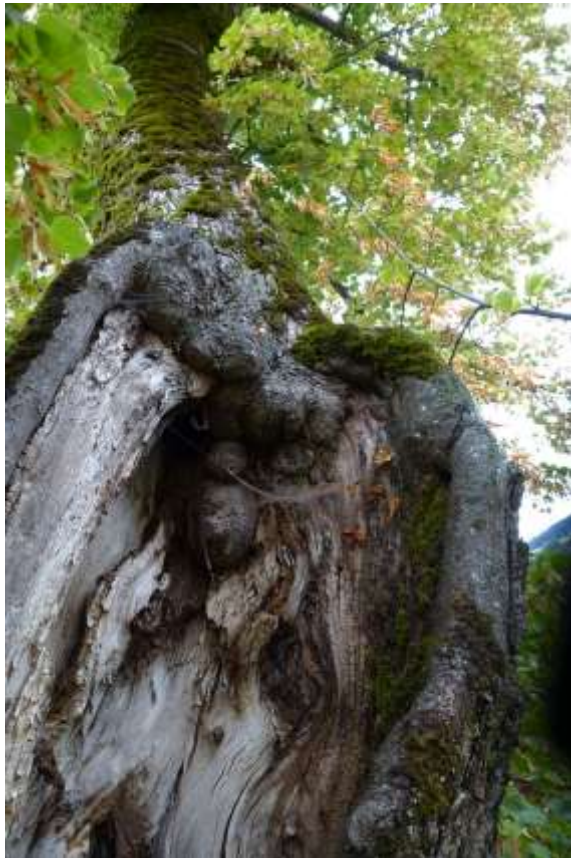
2018-08-30/4205

Grosse alte Ausbruchwunde auf 7 m Höhe.

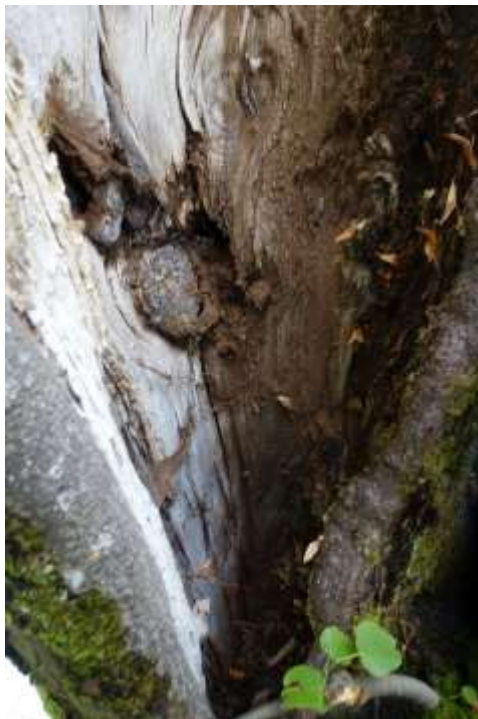
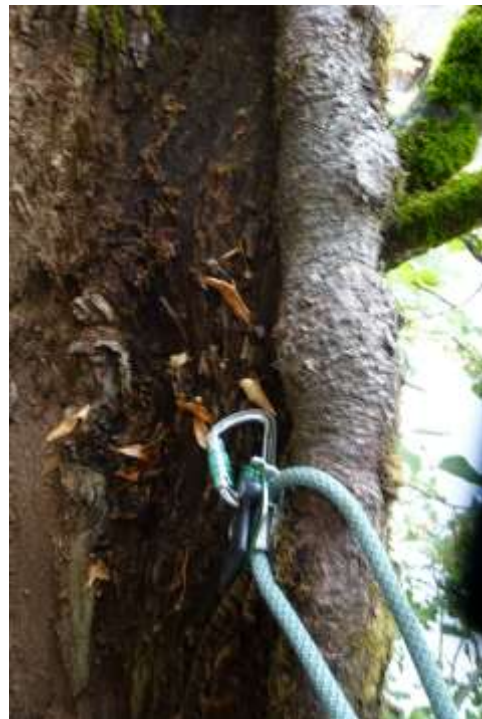
2018-08-30/4204

2018-08-30/4206

Der Bereich ist ausgefällt. Die Wandstücke sind 5 - 10 cm stark und zurzeit noch ausreichend.

Die Kalluswülste seitlich sind gut ausgebildet.

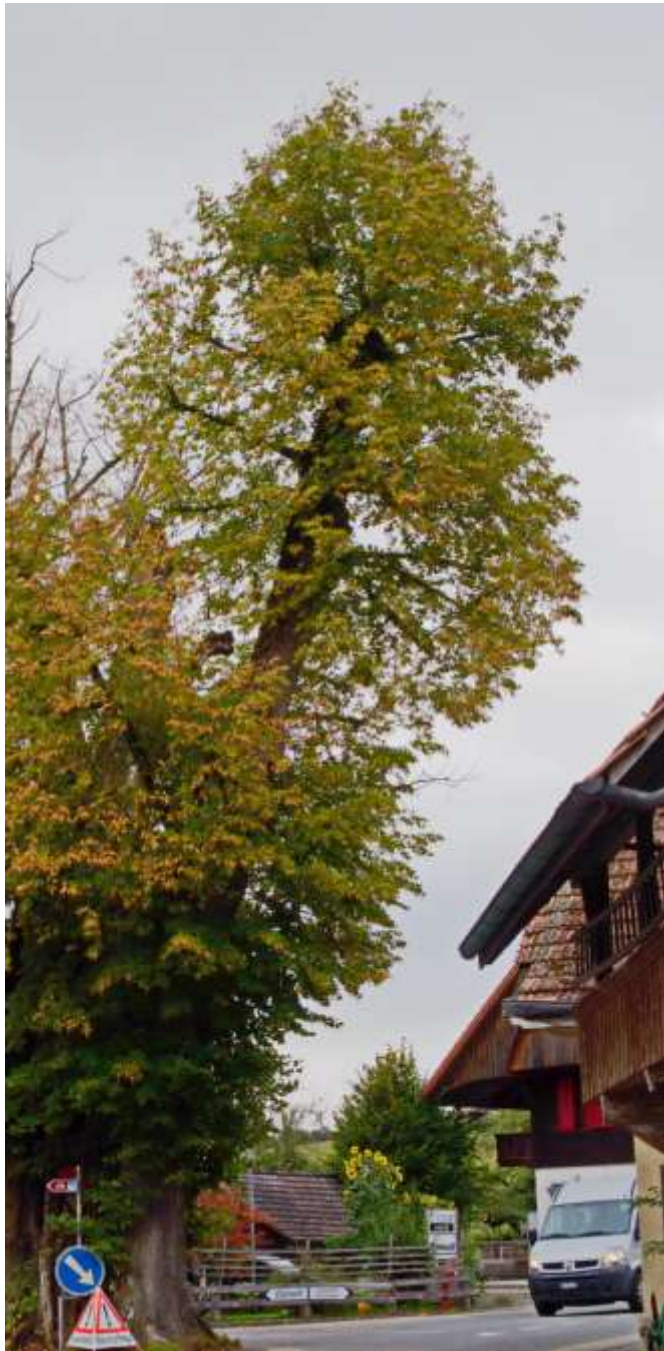
2018-08-30/2448

Verlichtung:	25 %
Verfärbung:	ca. 20 % vor allem im zentralen Bereich
Totäste:	Zentral und peripher: Einige
Triebwachstum:	20 - 40 cm
Blattgrösse:	6 - 12 cm
Gesamt:	Der Südstamm ist leicht geschwächt, hat eine gute Reaktion
Stabilität:	Durch die grosse Faulstelle ist die Stabilität eingeschränkt
Empfehlung:	Der Südstamm muss zur Gewährleistung der Sicherheit 3 - 4 m in Der Höhe reduziert werden

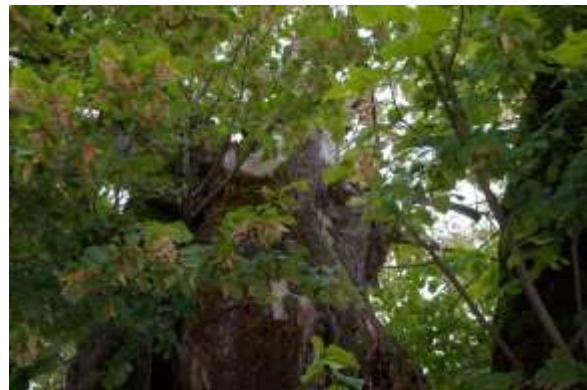
2018-08-30/2474

Der zentrale Stamm ist abgestorben. Die Absterbe-Erscheinung zieht sich als offene Wunde bis zum Wurzelanlauf.

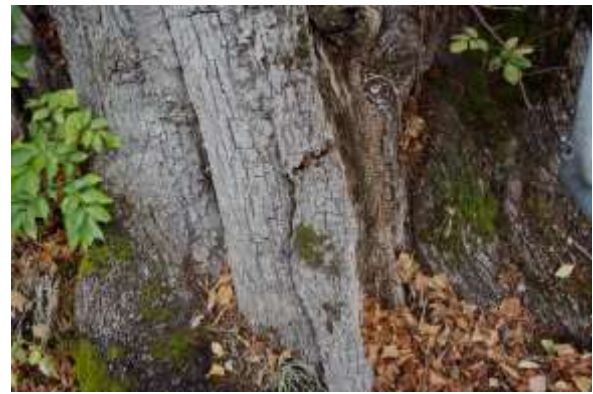
2018-08-30/2476

Die Wundränder sind diffus, teilweise abgestorben

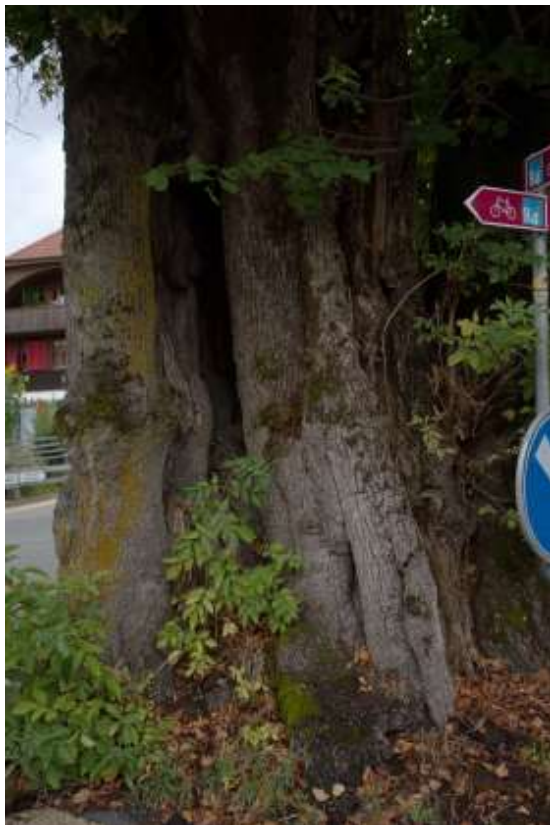
2018-08-30/2477

Nördlich davon ist der Stamm hohl. Diese Höhlung besteht schon seit Jahrzehnten, ev. Jahrhunderten.

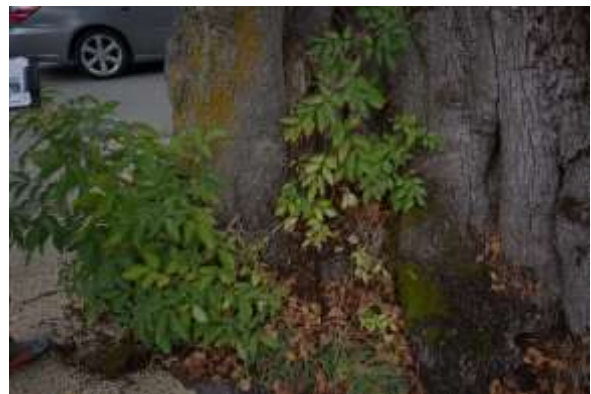
2018-08-30/2482

Die seitlichen Kalluswülste sind gut ausgebildet / stabil. Im unteren Bereich wachsen 2 Holunder.

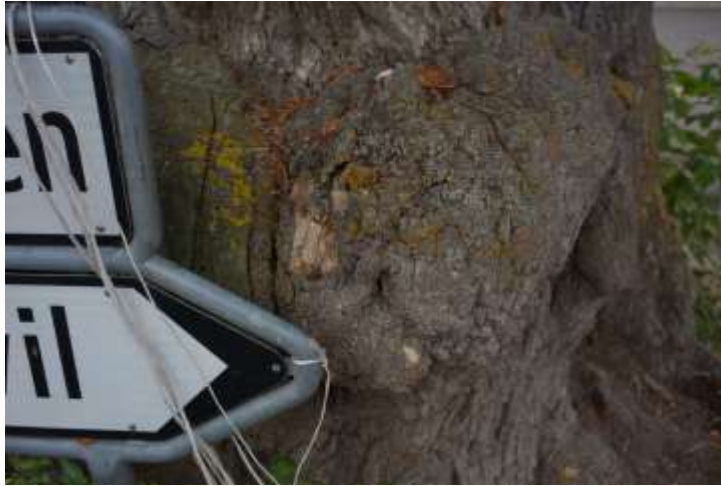
2018-08-30/2503

Kropfbereich teilweise nekrotisch

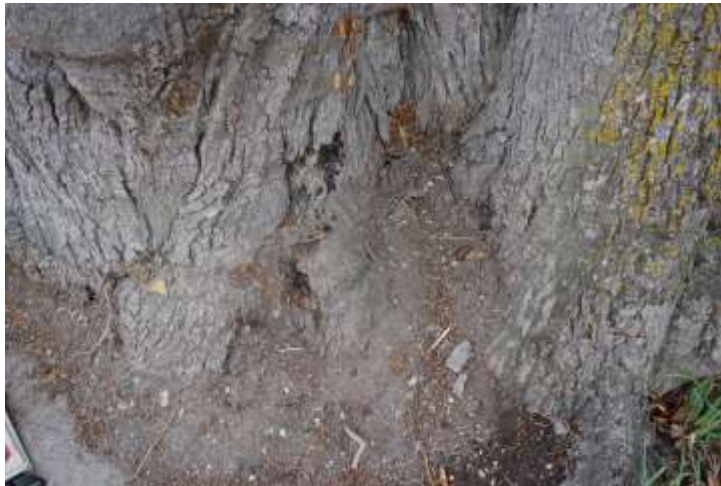
2018-08-30/2506

An der nordseitigen Basis hat es eine grössere Einwallungs-Stelle. Östlich dieser Einwallung hat es 2 Schleimfluss-Stellen mit schwarzem Saftaustritt ohne Nekrose.

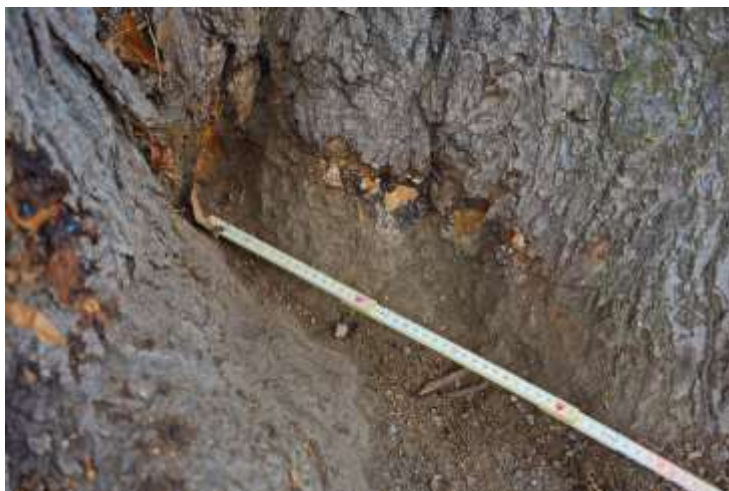
2018-08-30/2512

Unter der abgestorbenen Rinde hat es weisses flächiges Myzel des Hallimasch (wahrscheinlich *Armillaria mellea*).

Das Hauptproblem für den Baum ist, dass die Krone im Nordbereich zurückstirbt. Dafür ist vor allem der Hallimasch-Befall verantwortlich. Dieser Schwächungsparasit konnte sich etablieren weil der Baum zuvor geschwächt war. Dazu haben die Bauarbeiten in der Vergangenheit beigetragen.

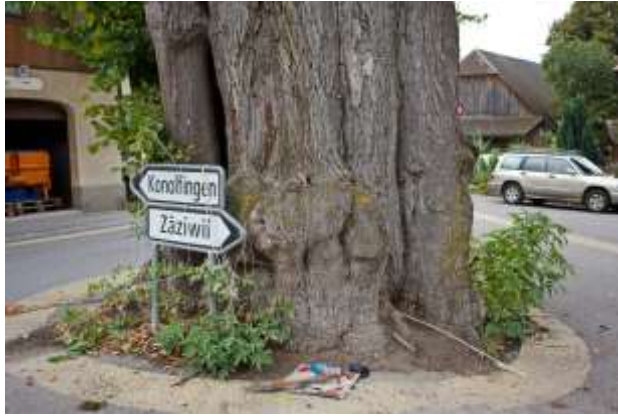
2018-08-30/2513

Insgesamt ist ein Grossteil der Rinde nordseitig nekrotisch oder absterbend.

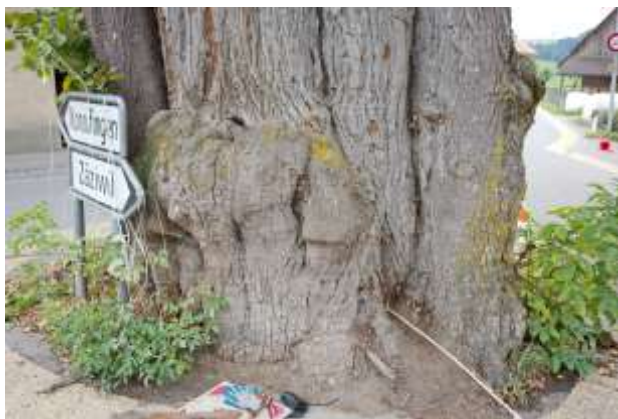
2018-08-30/2516

Auf beiden Seiten dieses Rindenbereiches gibt es je einen wulstförmigen Bereich der noch lebendig ist. Die Übergänge sind dabei zum abgestorbenen Gewebe diffus. Der westliche rechte Wulst ist zudem vom Hallimasch-Myzel daneben bedroht.

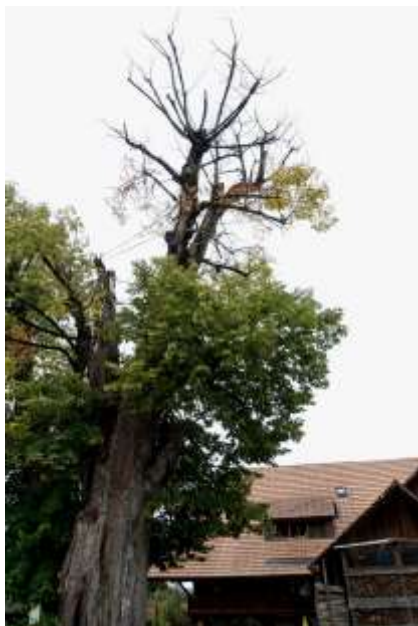
2018-08-30/4216

Der obere Kronbereich ist ca. 4 m zurückgestorben. Darunter gibt es einen absterbenden Bereich von ca. 3 - 4 m Länge.

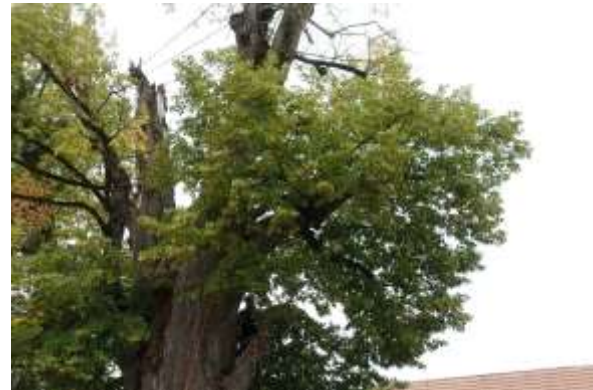
2018-08-30/4217

Im unteren Kronenbereich auf einer Höhe von 6 - 10 m hat es eine starke intakte Sekundärtrieb Bildung.

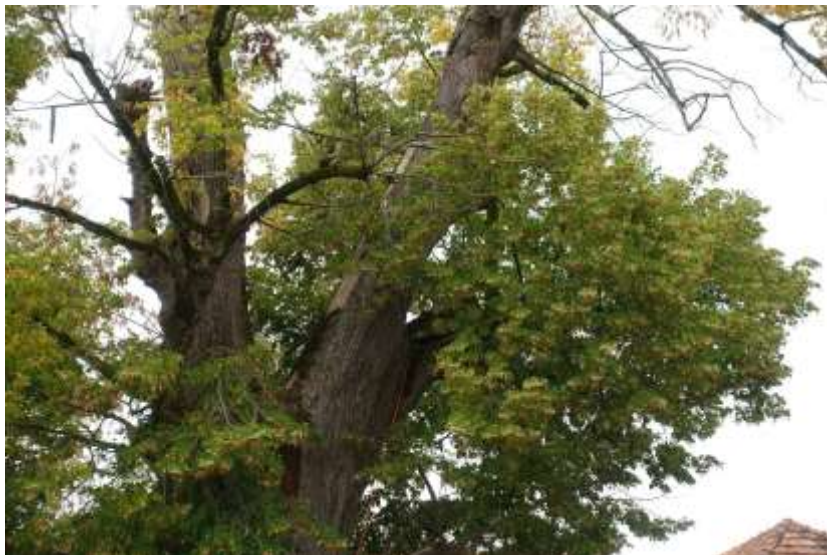
2018-08-30/4214

Die oberen toten Kronenteile werden instabil und müssen entfernt werden. Die Kronensicherung verbindet den Nordstamm im absterbenden Bereich und wird dadurch wirkungslos.

Die Stabilität des Baumes ist im Kronenbereich vor allem dadurch gefährdet, dass die toten Kronenteile einmal abbrechen. Eine weitere Bruchgefahr besteht darin, dass die exponierten lebendigen Kronenteile weiterwachsen und ihre Rückverankerung zum Teil geschwächt ist.

Mittels eines Kronenbegrenzungsschnittes liesse sich die Stabilität im Kronenbereich wiederherstellen. Weiter ist es nötig die bestehende Verankerung auf einem tieferen Niveau zu ersetzen.
