Generaluntersuchungsstelle für Eisenbahnen und Schifffahrt (DIGIFEMA)

Unfall an der Seilbahn Stresa-Alpino-Mottarone am 23.Mai 2021

Zwischenbericht vom 20.Mai 2022

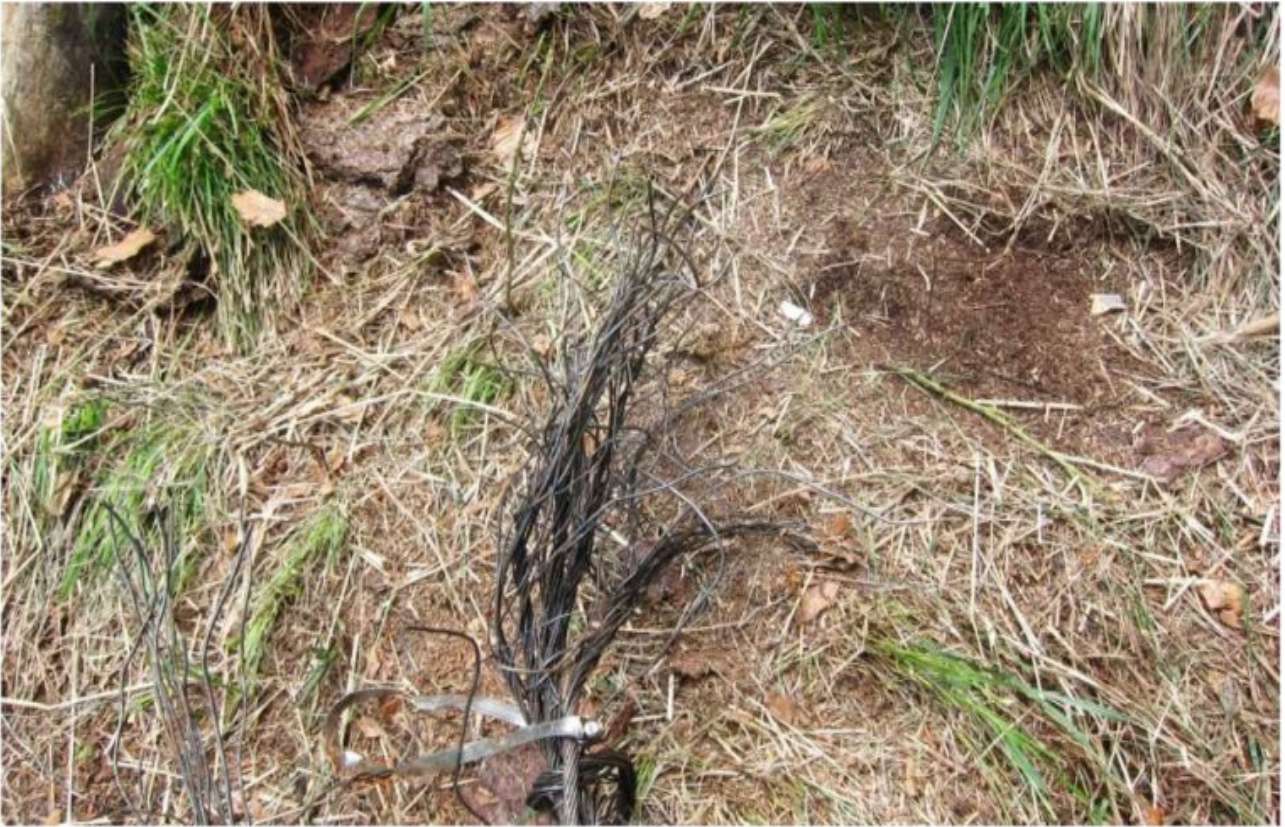
Das obere Zugseil mit einem Durchmesser von 25 mm besteht ist 6-Litzig (9+9+1), wobei die 114 Drähte, eingeschnürte (Anm. Gewaltbrüche) und abgeschrägte Drahtbrüche (Anm. Ermüdungsbrüche) mit Anzeichen von Korrosion (siehe Bild 1 – 4).

Dies deutet auf Ermüdung durch Biegebeanspruchungen, sowie Korrosion im Seilbereich nahe der Vergusskopfes hin, während die Gewaltbrüche den endgültigen Riss verursachten, da die verbleibenden Drähte durch die bereits vorhandene Schwächung des Seiles überbeansprucht waren.

Das Vorhandensein des Erdungsbandes für den Sicherheitskreis deutet darauf hin, dass der Riss direkt nach dem Vergusskopf passiert ist. Des Weiteren sind keine metallischen Reste des Vergusskopfes zu finden, die darauf hinweisen würden, dass dieser versagt hat.

Abbildung 1: Zugseil nahe des Seilrisses. Auffällig sind das Erdungsband für den Sicherheitskreis, sowie die aufgebesten Litzen (Quelle: Digifema)

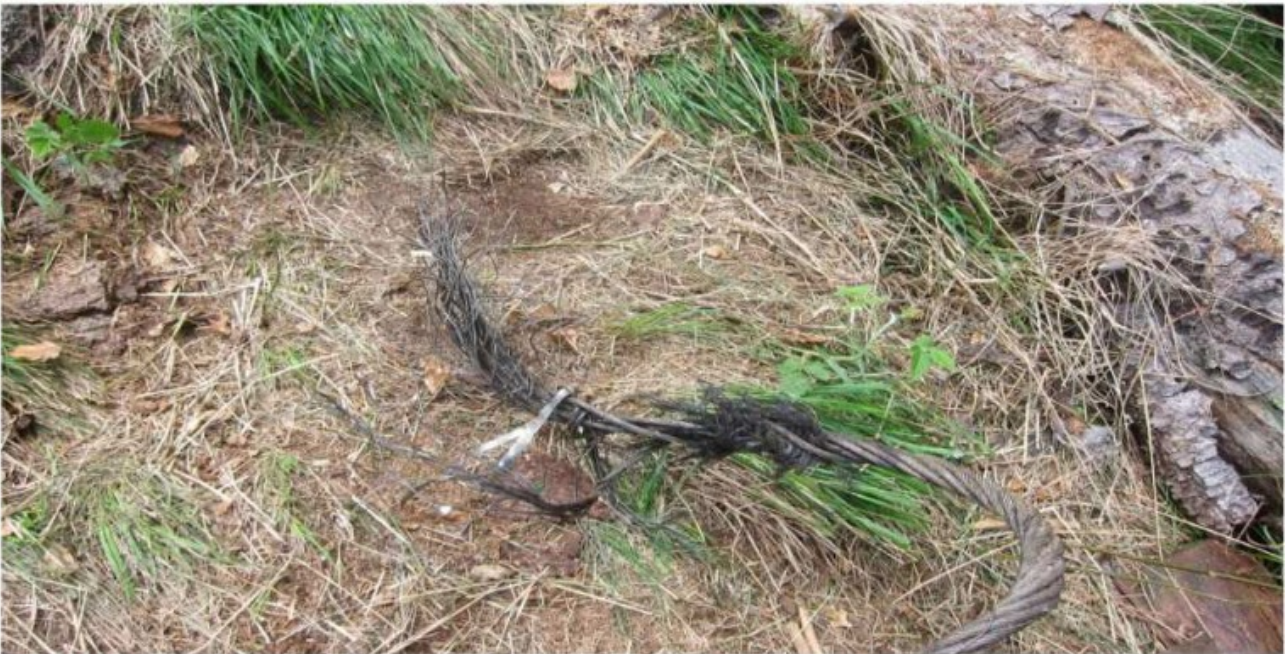
Abbildung 2: Zugseil nahe des Seilrisses (Quelle: Digifema)

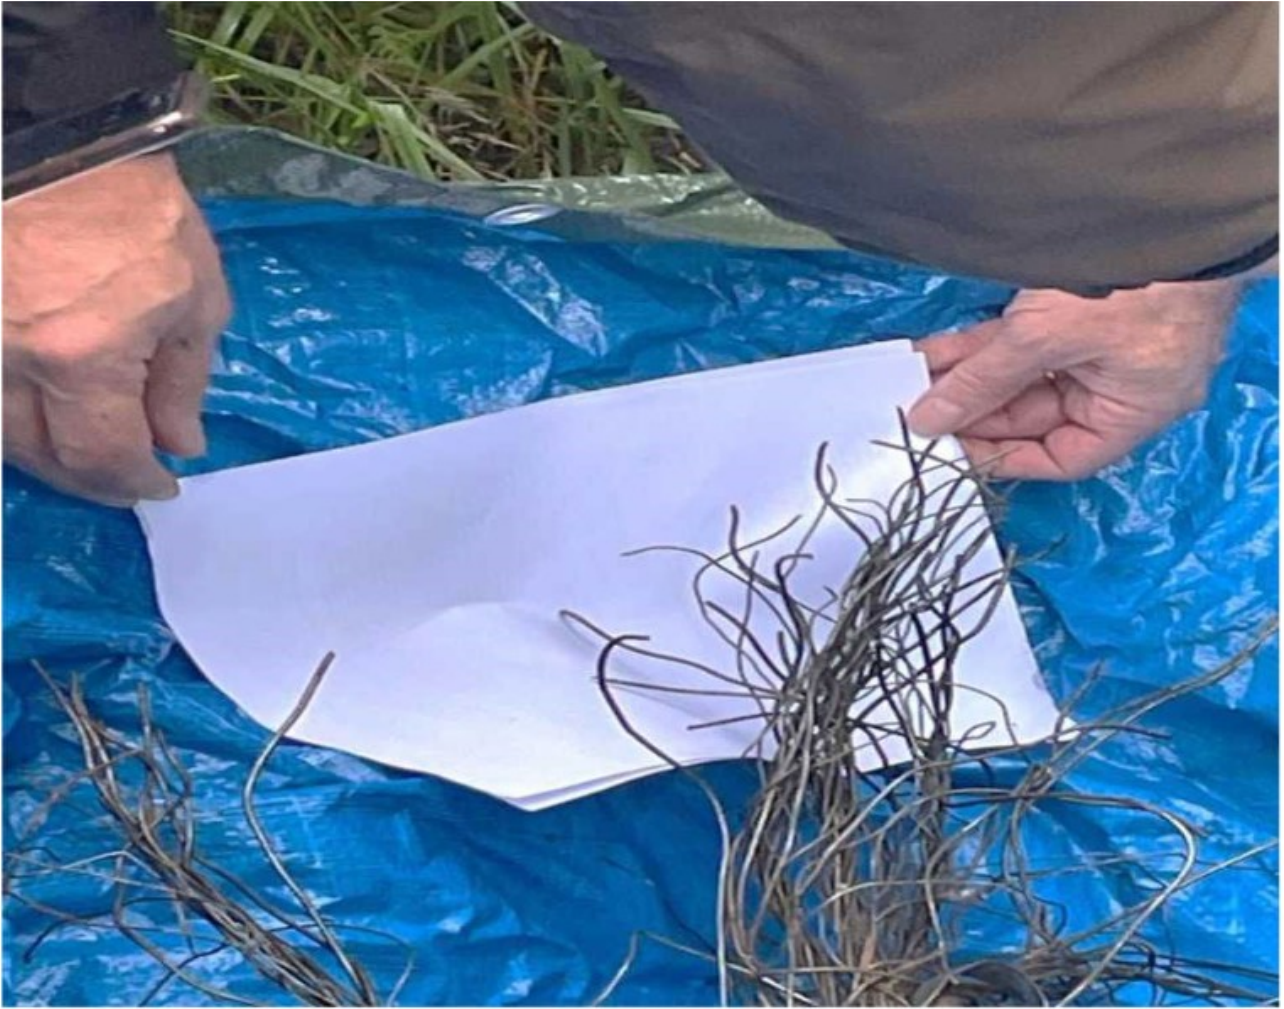
Abbildung 3: Zugseil nahe des Seilrisses (Quelle: Internet)

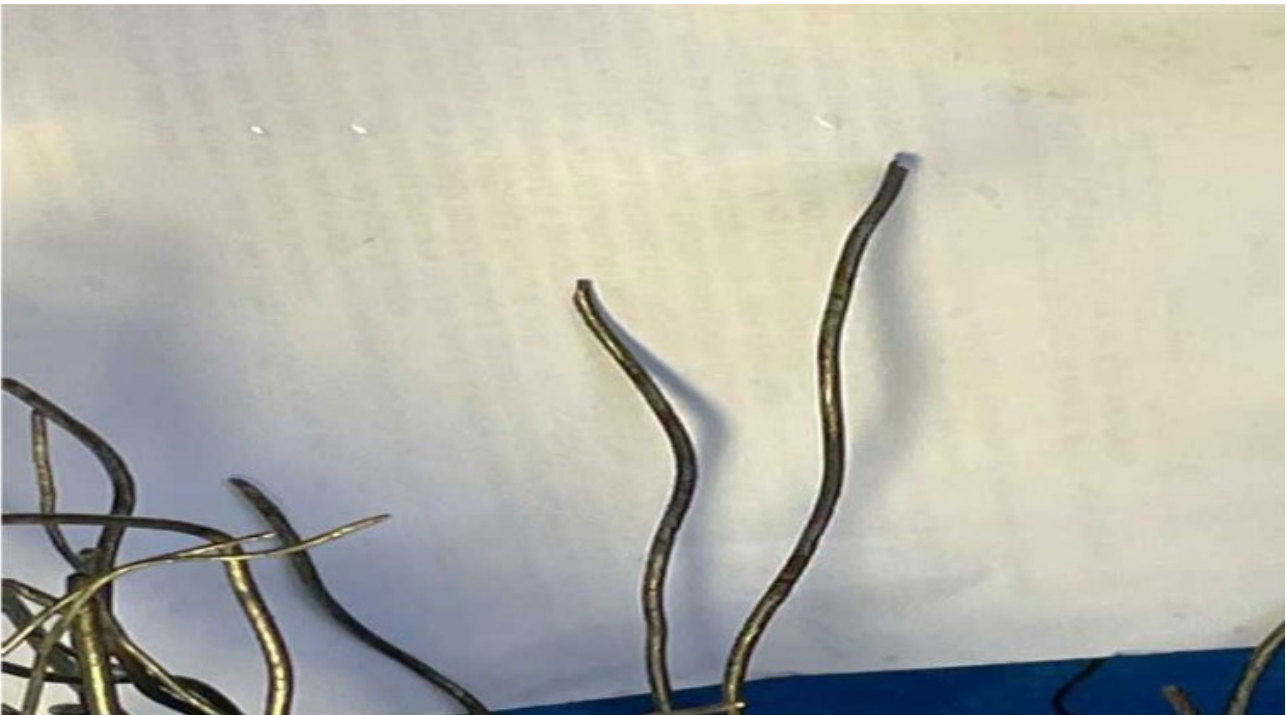
Abbildung 4: Drähte mit Anzeichen von Ermüdungsbrüchen und Korrosionsspuren (Quelle: Internet)

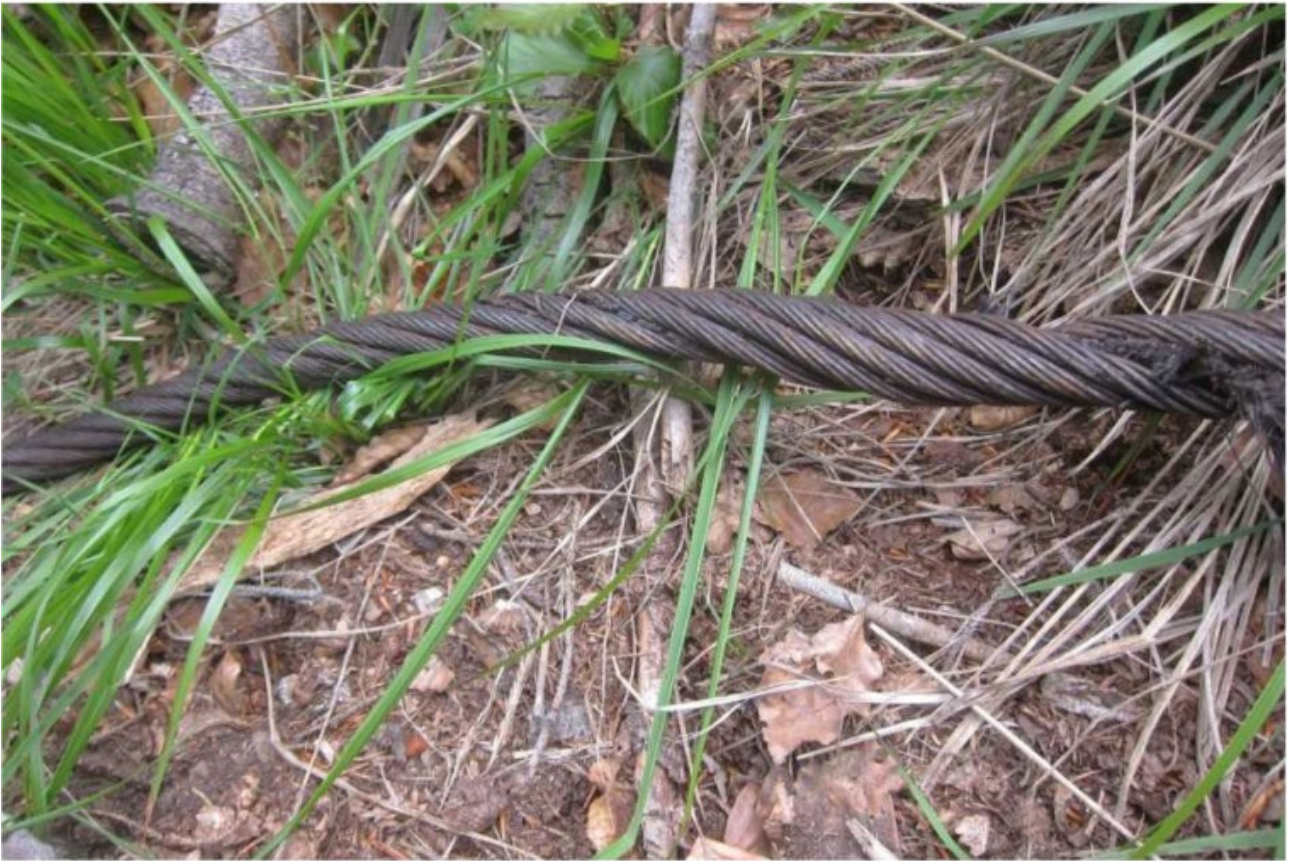
Die 20m Seil vor dem Bruch zeigen eine ungeschmierte, korrodierte Oberfläche mit außenliegenden Drahtbrüchen und gelockerten Litzen (dies eventuell aufgrund dessen, dass das Seil im Bruchbereich über 5 Ablenkscheiben bzw. Rollen zum Spanngewicht abgelenkt wurde – siehe Bild 5 – 7)

Abbildung 5: Seil nahe des Seilrisses. Beachtenswert die Korrosionsspuren, sowie die gelockerten Litzen (Quelle: Digifema)

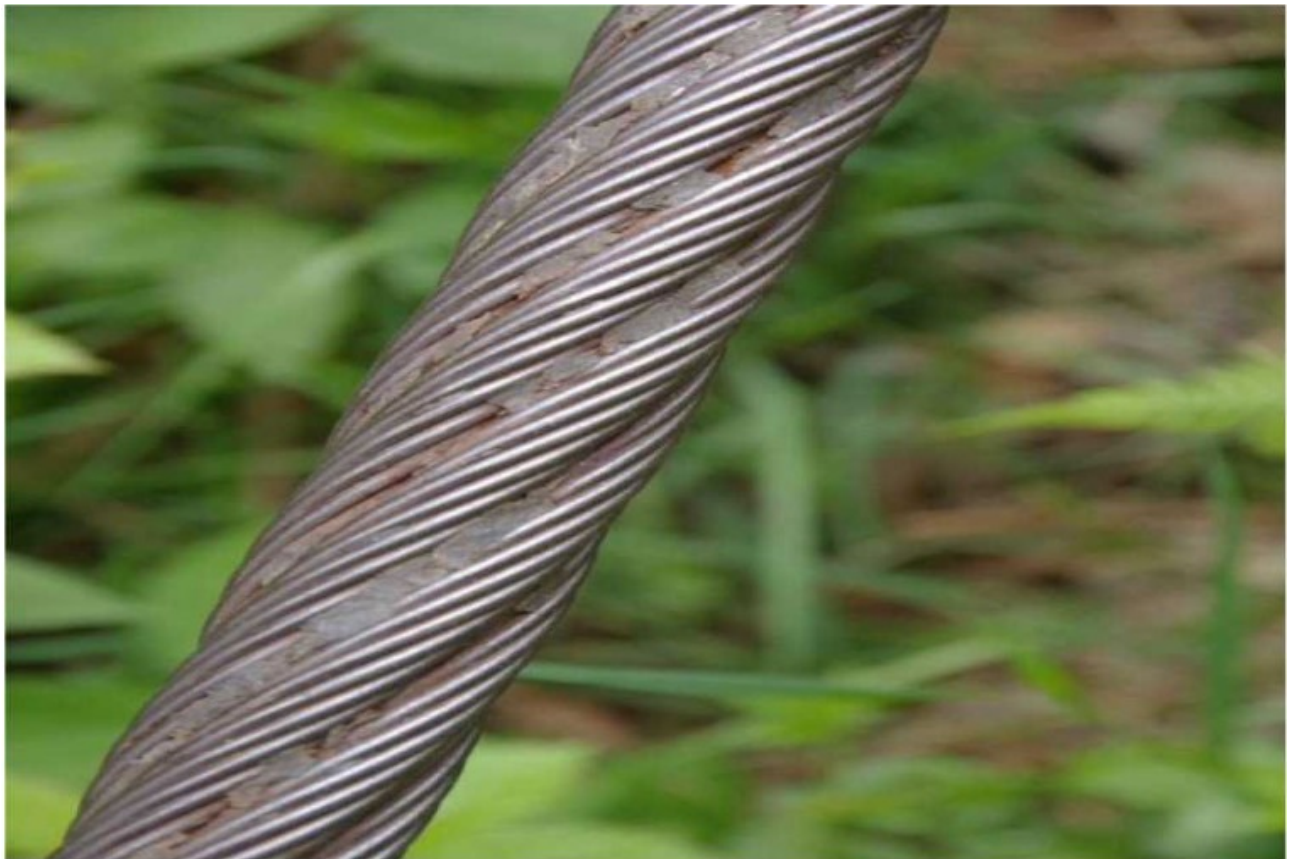
Abbildung 6: Gegenseil der Kabine 3, nahe der Absturzstelle (Quelle: Digifema)

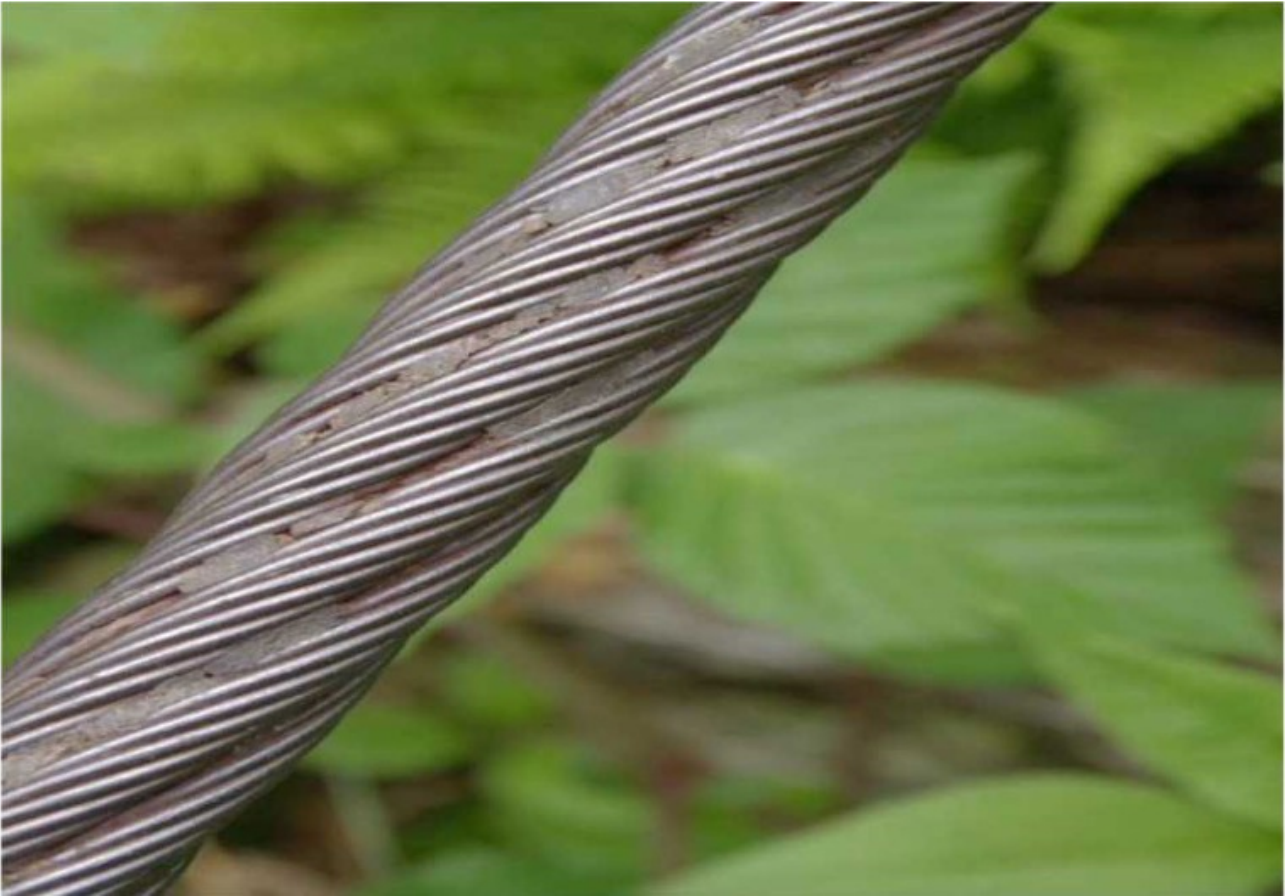
Abbildung 7: Gegenseil der Kabine 3 nahe der Absturzstelle (Quelle: Digifema)

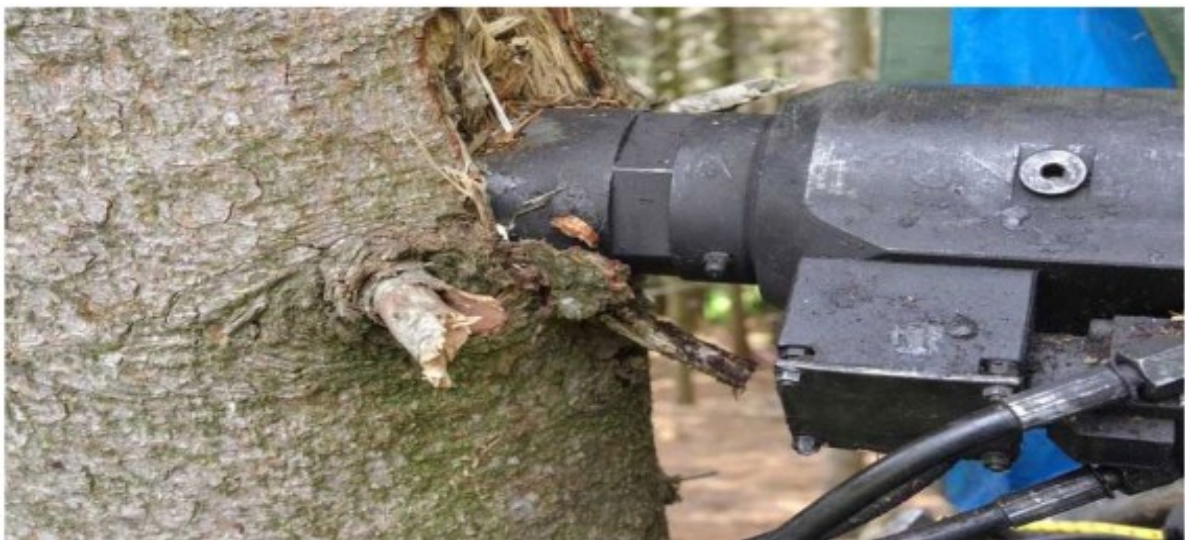
In Abschnitt 4 Paragraph c) des 5. Kapitels „Ablagekriterien für Seile“ des technischen Anhangs zum Dekret des Fachbereiches 144/2016 wird ebenso spezifiziert, dass „bei Seilen mit Vergussköpfen Drahtbrüche oder Anzeichen von Korrosion innerhalb einer Schlaglänge zur Endanfassung“ als Ablagekriterium anzusehen ist.

In diesem Zuge muss darauf hingewiesen werden, dass in Kapitel 5.2. des technischen Anhangs zum Dekret des Fachbereichs 144/2016 für nicht CE-Zertifizierte Seile mit Vergussköpfen eine maximale Betriebsdauer von 5 Jahren vorgesehen ist.

Abbildung 8: Vergusskopf des oberen Zugseiles. Erstellt am 22.11.2016 - Ablage vorgesehen für 22.11.2021 (Quelle: Digifema)

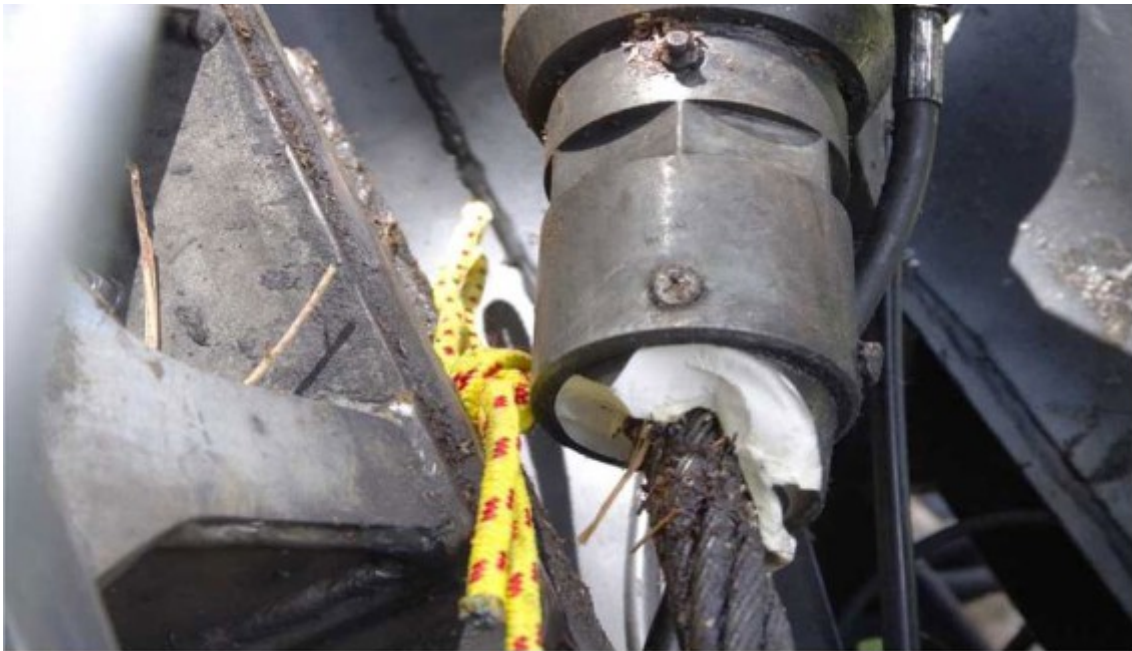
Abbildung 9: Vergusskopf des unteren Zugseiles - Ausgeführt am 14.03.2017 - Zur Ablage vorgesehen am 14.03.2022 (Quelle: Digifema)

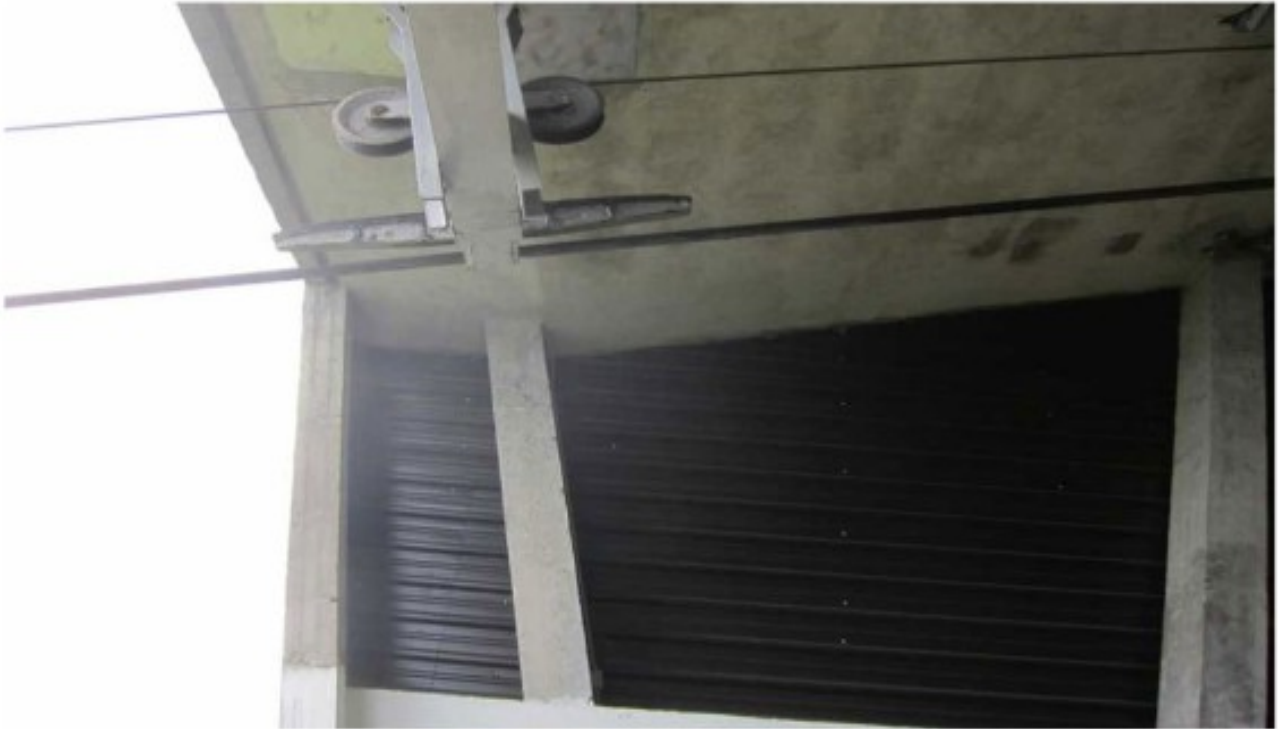
Abbildung 11 zeigt das vom Tragseilschuh gesprungene Tragseil Nr. 3. Höchstwahrscheinlich stammt diese Entgleisung vom, durch den beim Riss des Zugseiles und dessen Bewegung durch die Station, entstandenen Stoß. Es kann allerdings auch nicht vollständig ausgeschlossen werden, dass diese Seilentgleisung schon vor dem Zugseilriss bestand und zum Zugseilriss beigetragen hat, auch wenn diese Hypothese weniger wahrscheinlich erscheint.

Abbildung 11: Entgleistes Tragseil Nr. 3 und auf den Rollen liegendes Bergeseil (Quelle: Digifema)

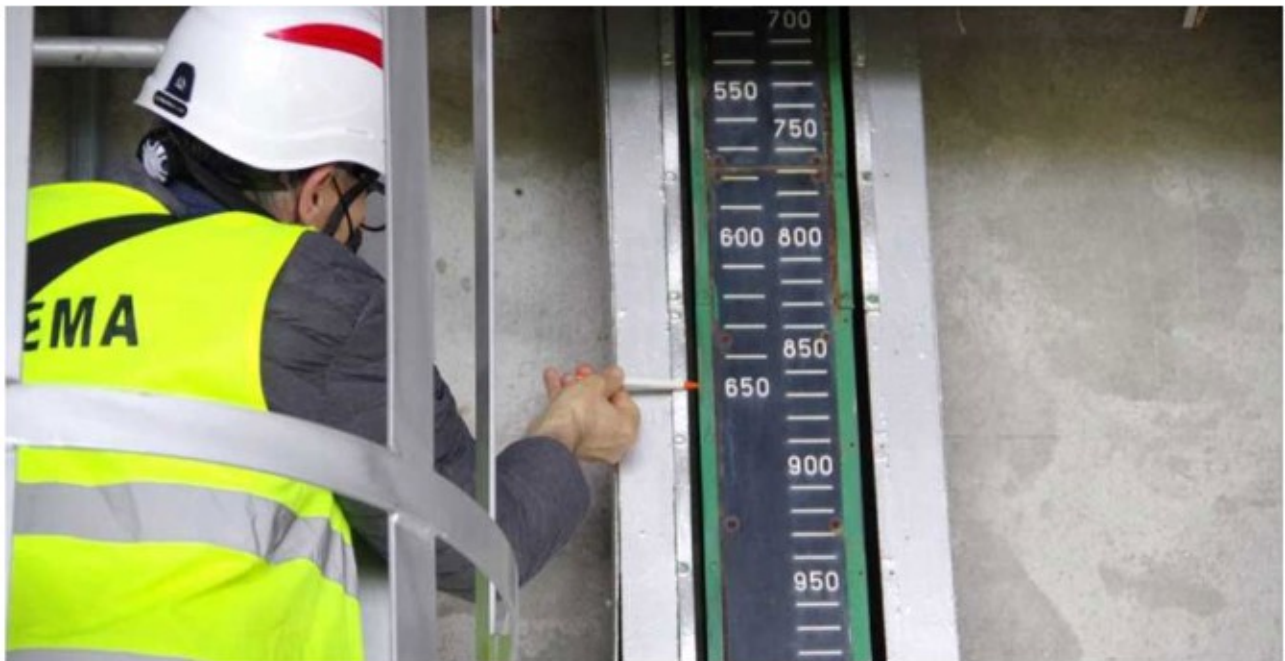
Abbildung 13: Detailaufnahme der Messkala. Die Position ist bei einem Spannweg von 6,50m limitiert. Es sind Scheuerstellen zwischen 5,50m und 6,00m zu sehen. (Quelle: Digifema)

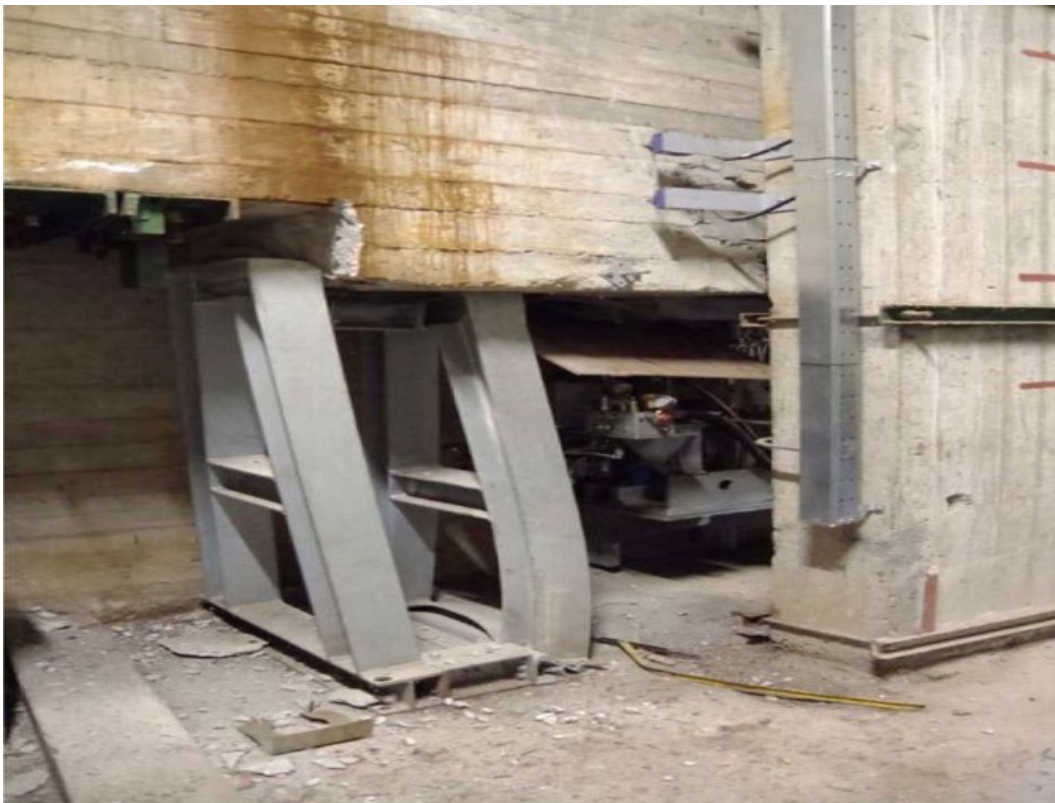
Abbildung 15: Spanngewicht des oberen Zugseiles ist auf der (deformierten) Unterkonstruktion aufgesessen (Quelle: Digifema)

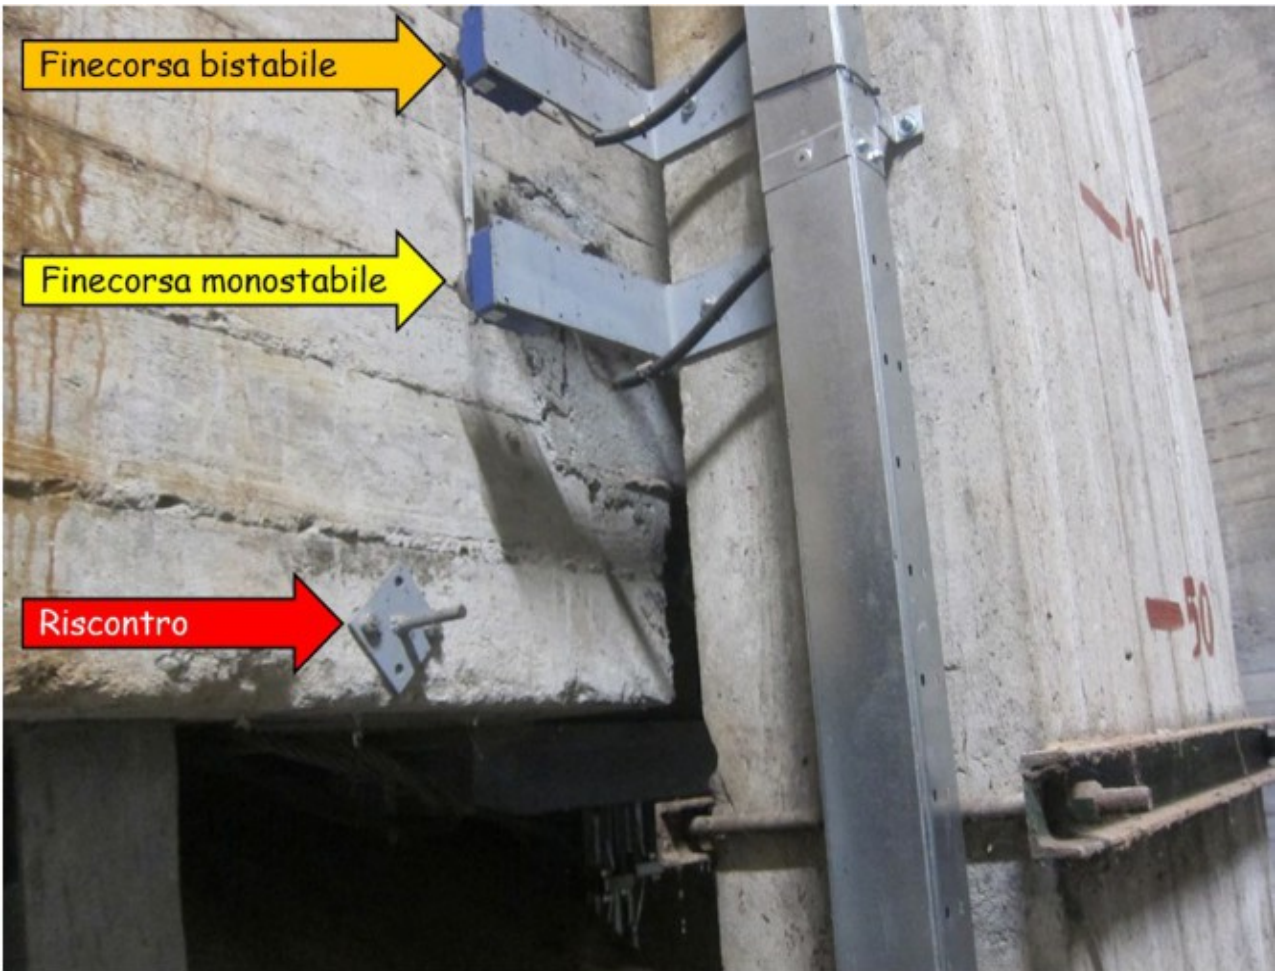
- Mittlere Abbildung – Not-Halt-Endschalter
 - Das Spanngewicht befindet sich in Position C
 - Der Stab Nummer 3 des monostabilen Endschalters wurde um 90° im Gegenuhrzeigersinn gedreht und löst einen Not-Halt-Befehl aus.

Abbildung 16: Abgestürztes Spanngewicht mit Alarmendschalter (oranger Pfeil), Not-Halt-Endschalter (gelber Pfeil) und Auslöser (roter Pfeil)

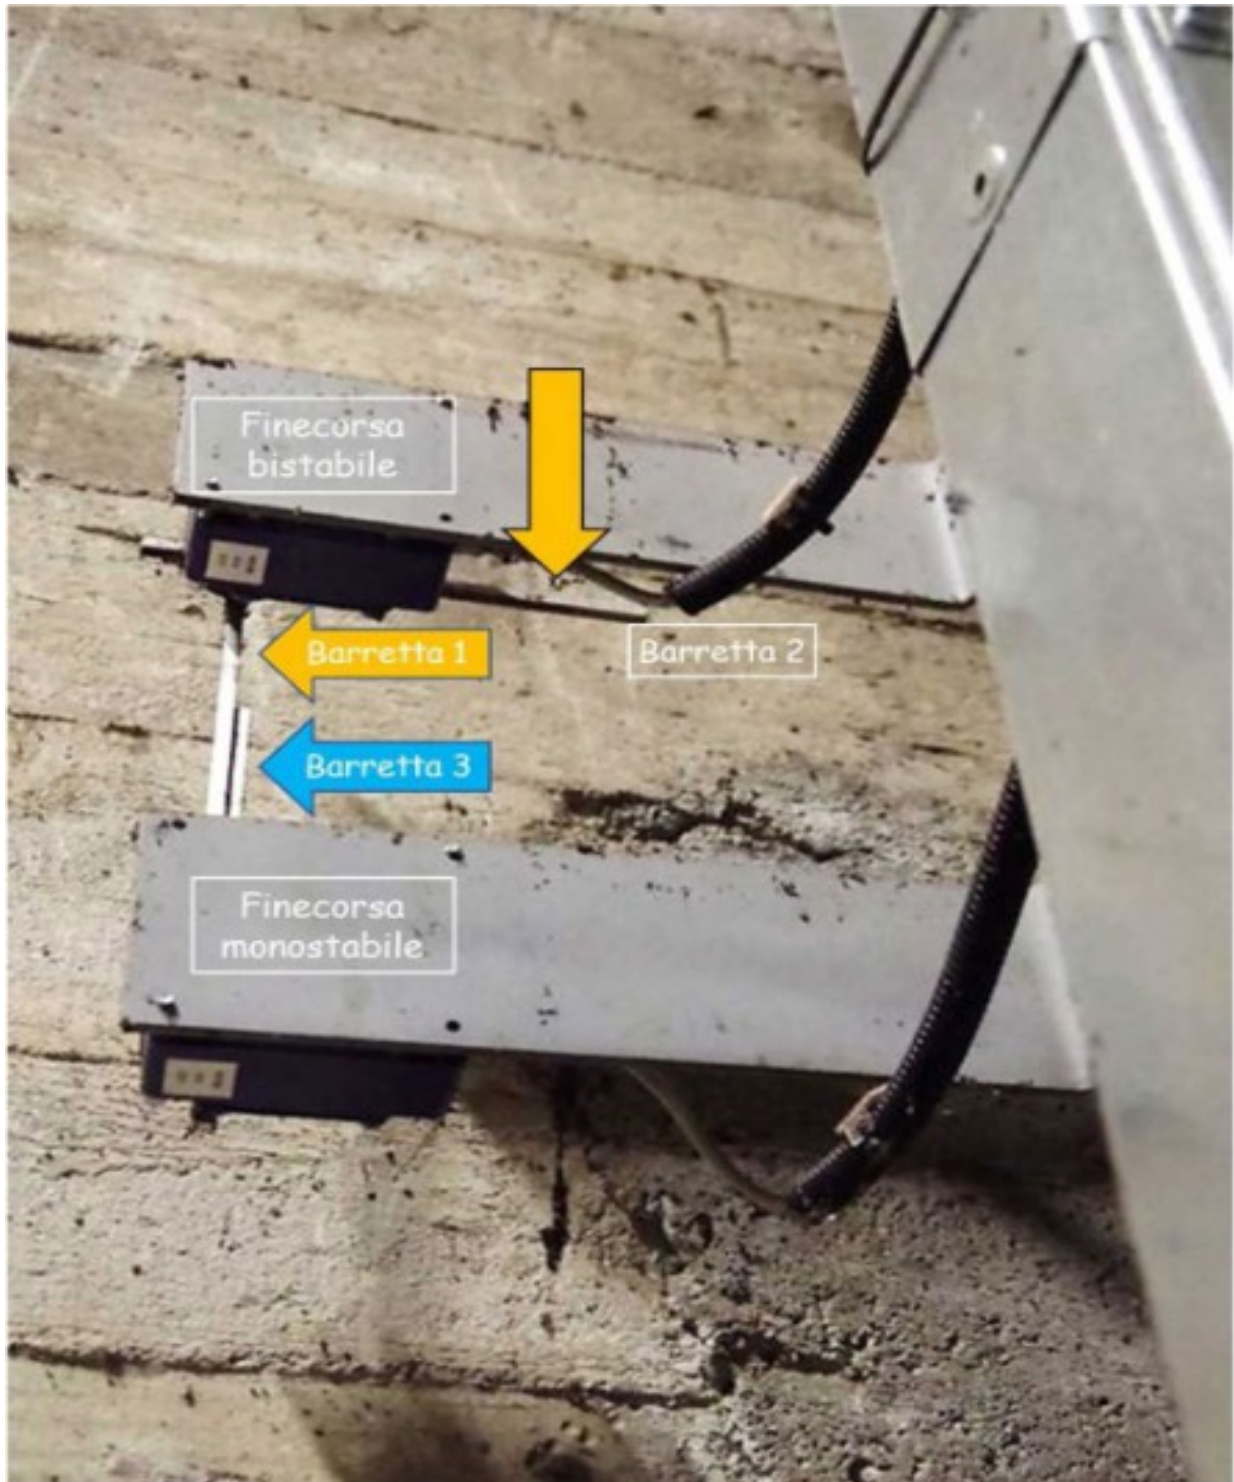
Hier ist zu sehen, dass der Alarmendschalter um 180°, der Not-Halt-Endschalter um 90° im Uhrzeigersinn verdreht sind. Dadurch sind die für die Auslösung von Alarm und Not-Halt entscheidenden Stäbe 2 (Alarm) und 3 (Not-Halt) außer Funktion gesetzt, da kein Kontakt mit dem Auslösestab möglich ist. Eine Bewegung des Spanngewichts nach unten über die vorgesehene Endlage hinaus wird somit nicht erkannt.

Abbildung 18: Vorgefundene Position des Alarmendschalters (Gelbe Pfeile) bzw. Not-Halt-Endschalters (Blauer Pfeil) - Eine Auslösung ist in dieser Position unmöglich

- „In Bezugnahme auf die unteren Spanngewichtsendschalter und die Position in denen diese beim Ortsaugenschein nach dem Unfall vorgefunden wurden, ist unsere Meinung, dass diese Position entweder auf fehlerhafter Montage (Anm. Durch Fa. Leitner montiert) oder durch einen Positionswechsel der durch den Absturz des Spanngewichts beim Zugseilriss ausgelöst wurde (Anm. Ist das wirklich realistisch?) herbeigeführt wurde.
- „Eine absichtliche Überbrückung dieser Endschalter um eine nötige Seilkürzung zu vermeiden hätte definitiv dazu geführt, dass dies durch die Steuerung erkannt worden wäre z.B. plötzliche Auslösung der Tragseilbremsen, Drehmomentüberwachung, Durchrutschen des Seiles an der Antriebsscheibe, Encoderüberwachung/Soll-Ist, Seillageüberwachung (Anm. tatsächlich?). Keines dieser Vorkommnisse wurde, soweit wir wissen, vom Betriebspersonal oder der Steuerung gemeldet.

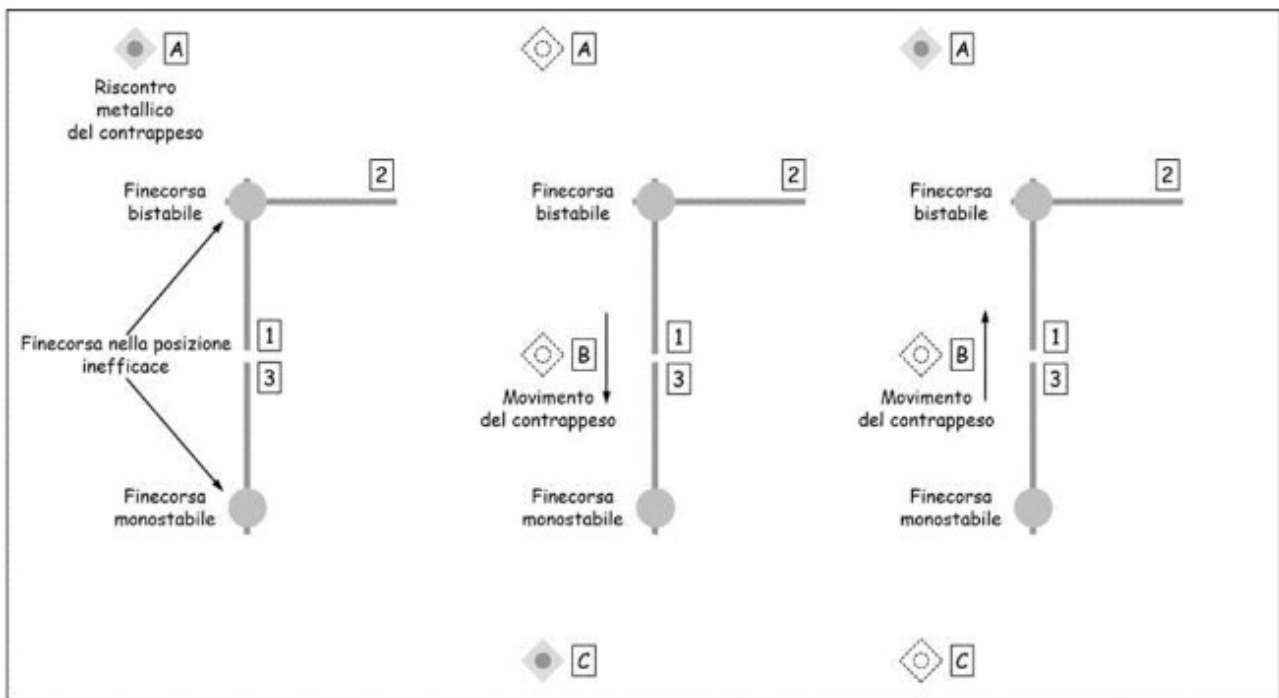
Abbildung 19: Schematische Darstellung der Positionen in denen die Endschalter beim Ortsaugenschein am 01.06.2021 vorgefunden wurden

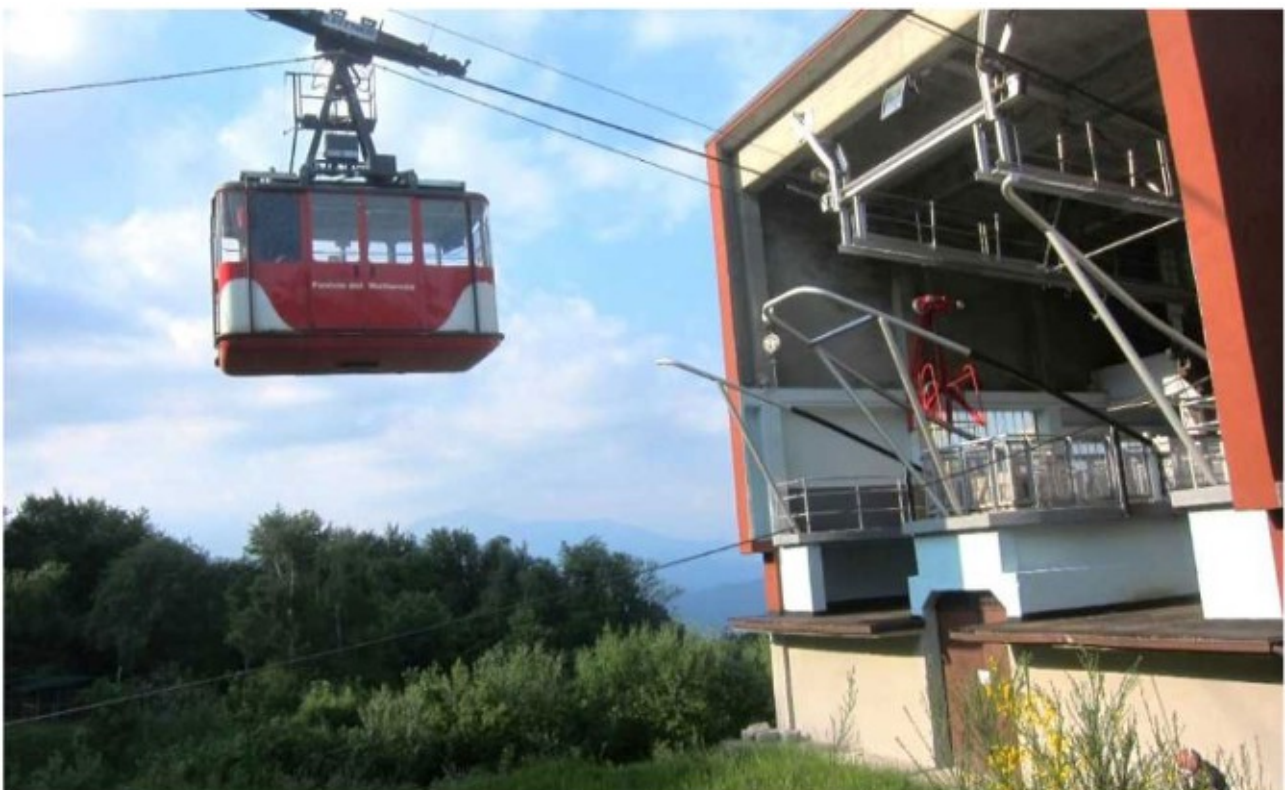
Die Kabine Nummer 4 (Anm. Gegenkabine zur abgestürzten Kabine) wurde, infolge des Zugseilrisses, durch die Tragseilbremse etwa 15m vor dem Regelhaltepunkt gestoppt.

Abbildung 21: Station Alpino mit durch die Tragseilbremse gebremster Kabine Nr. 4 (Quelle: Digifema)

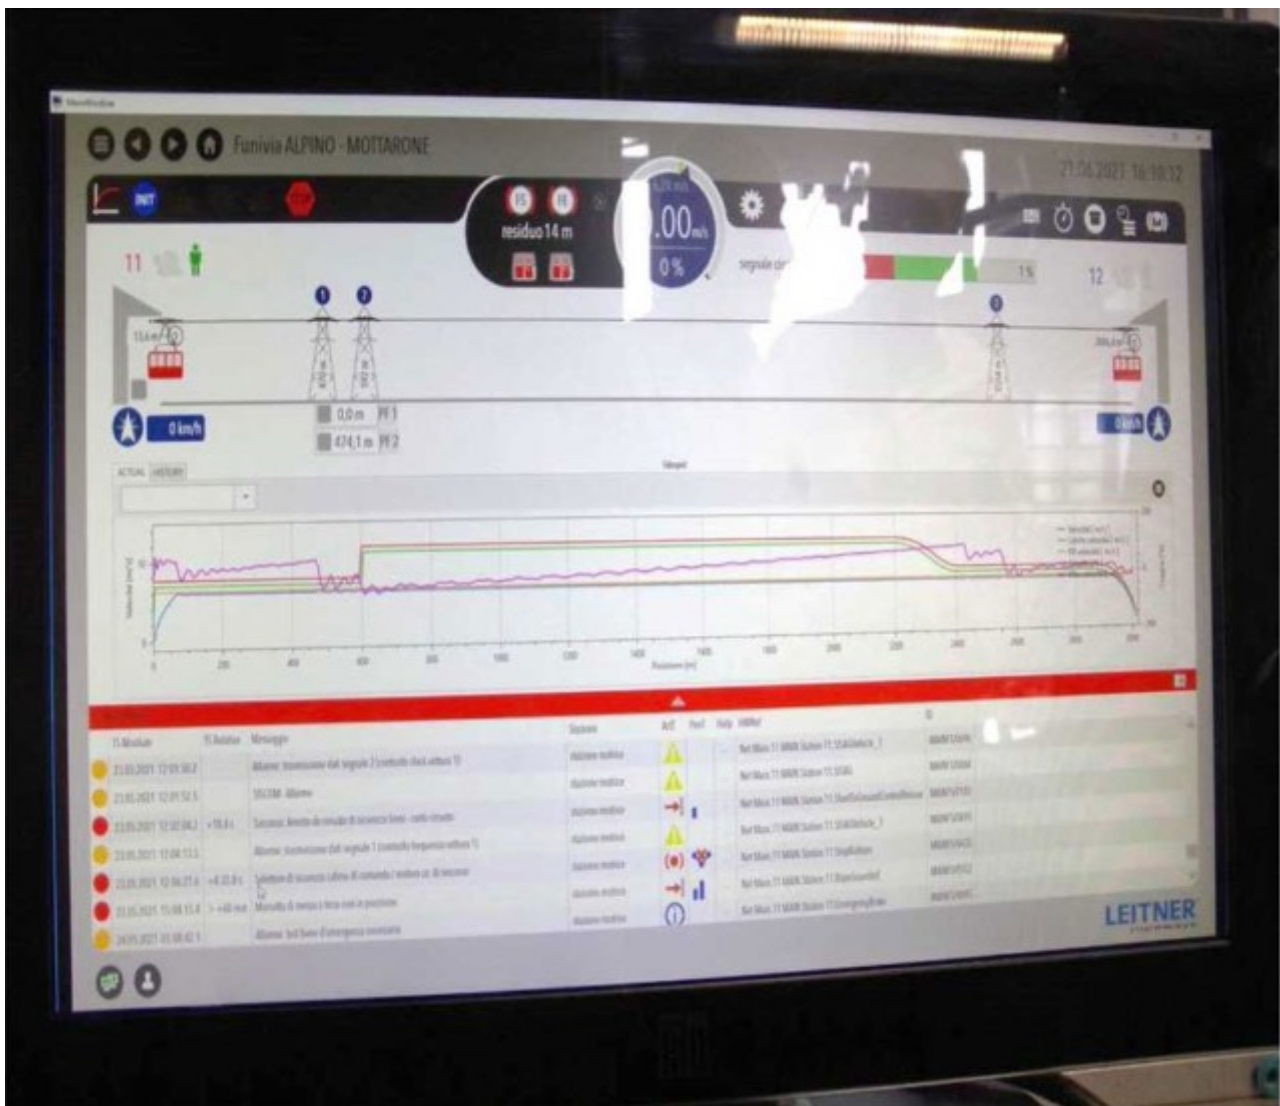
Der obere Teil der Abbildung zeigt die Abbildung des Fahrspiels der letzten Fahrt am 23.05.2021. Die blaue Linie die mit 0 startet, zeigt die Fahrgeschwindigkeit. Diese steigt bis zur ersten Stütze auf etwa 6 km/h (Anm. gemeint sind wohl eher 6 m/s) an und verbleibt dort bis diese Aufzeichnung kurz vor der Bergstation (Anm. Moment des Zugseilrisses) abbricht. Die Kabine 4 stoppt ca. 14m vor der Talstation.

Im unteren Teil des Bildes werden die Alarmmeldungen der Steuerung dargestellt, die am 23.05.2021 zwischen 12:01:45 und 12:02:04 also zum Zeitpunkt des Zugseilrisses registriert wurden.

Abbildung 23: Fahrdiagramm der letzten Fahrt vor dem Unfall (Quelle: Digifema)
