**PARECER Nº 065/2020/NAT/PGJ/MP-RO**

**ASSUNTO:** Emissão de Parecer para Centro de Ressocialização de Ariquemes.

**LAUDO DE VISTORIA**

**Identificação:** Centro de Ressocialização de Ariquemes/RO.

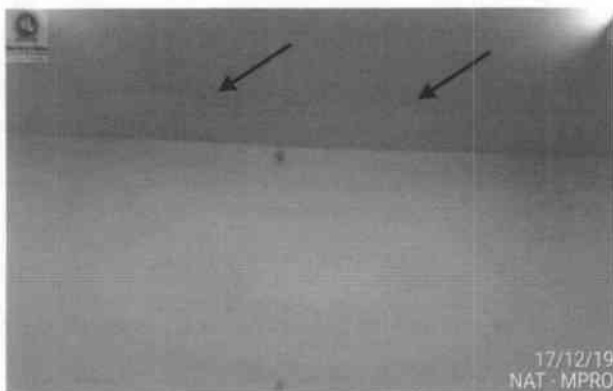
- Evidência de infiltração em decorrência das águas pluviais nas lajes de diversas salas presentes em todos os blocos vistoriados, provocando degradação do concreto e corrosão de armadura (fotos 3 a 10);

Foto 3: Bloco Administrativo – salas com infiltração de grande volume de águas pluviais através da laje.

Se o problema se concentrasse somente na laje, a sugestão seria a aplicação de impermeabilização completa na laje de cobertura com a utilização de manta asfáltica<sup>4</sup> com a especificação correta para a cobertura de laje exposta ao tempo. Além da aplicação de graute<sup>5</sup> após a escarificação das trincas e rachaduras abertas nas lajes, verificando e analisando a situação da ferragem nos locais atingidos. Todavia para isso é necessário um estudo aprimorado e completo apontando as reais causas anteriormente aos trabalhos de recuperação estrutural da edificação.

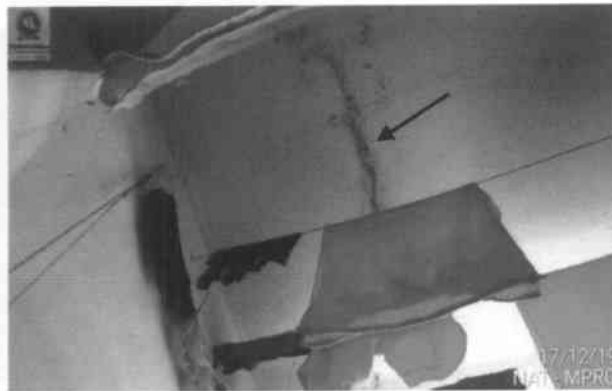
Foto 4: Pavilhão Vivência – celas com trincas e grande infiltração na laje.

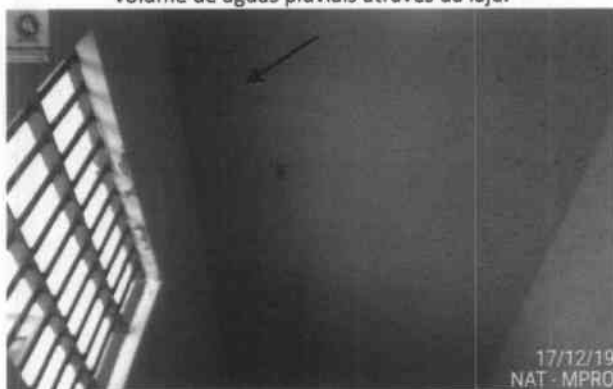
Foto 5: Pavilhão Inclusão – trincas por toda a laje da edificação.

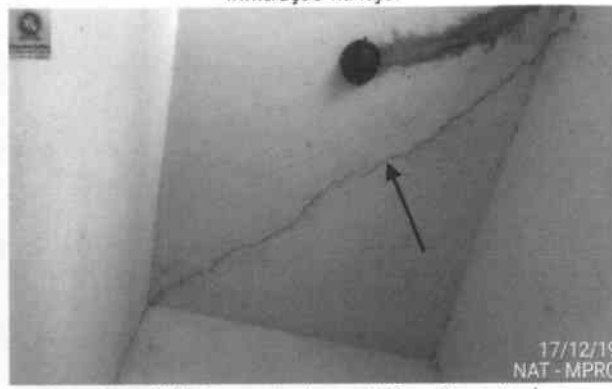
Foto 6: Pavilhão B – rachadura e infiltração em todas as dependências e celas do bloco.

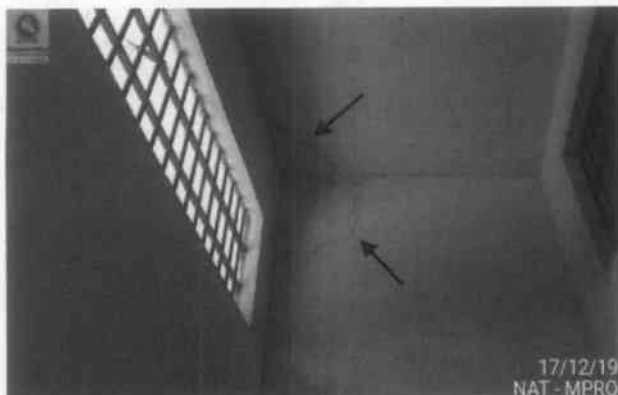
Foto 7: Pavilhão B – rachadura na laje e paredes de concreto.

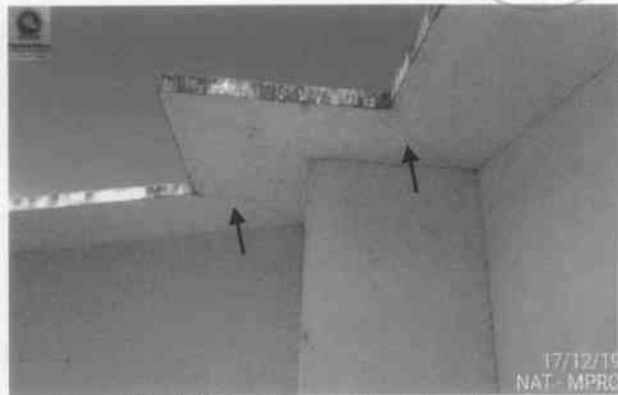
Foto 8: Pavilhão B – trinca na laje de beiral externa.

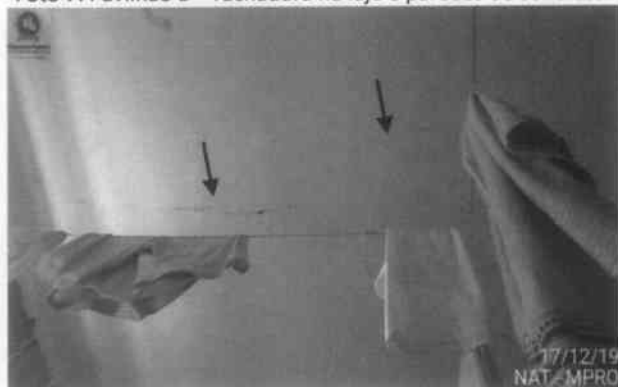
Foto 9: Pavilhão Vivência – trincas na laje de diversas celas.

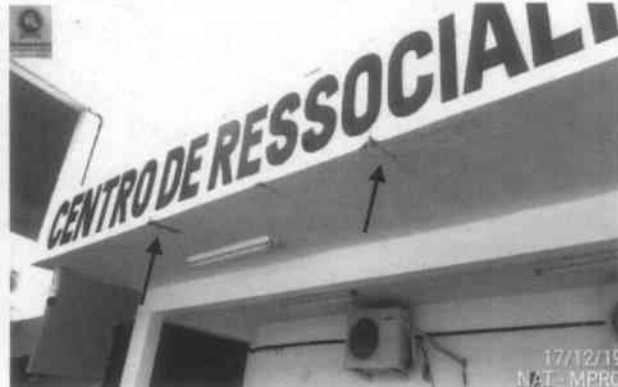
Foto 10: Bloco administrativo – segregação do concreto e oxidação da armadura devido à umidade.

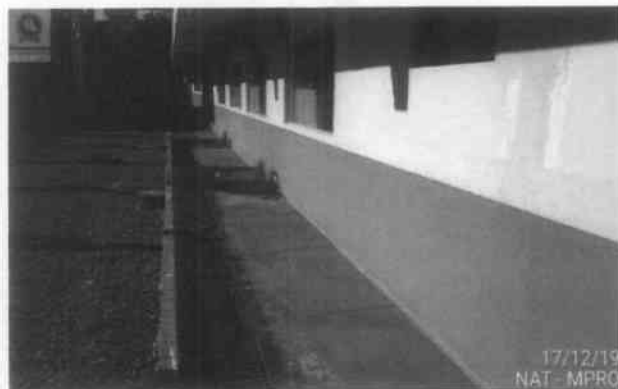
- Trincas, rachaduras, e sinais de umidade em diversas paredes (interno e externo), principalmente próximo as portas e janelas de grade, nos rodapés e próximo as lajes (fotos 11 a 16);

Foto 11: Bloco administrativo – umidade no rodapé das paredes causada pela água proveniente dos condicionadores de ar.

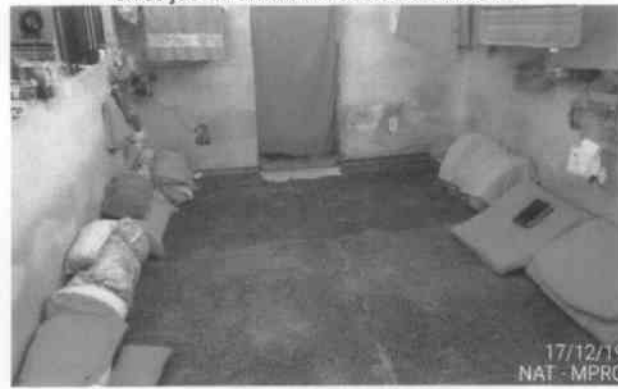
Foto 12: Bloco Enfermaria – Cella 02 com presença de umidade por toda a parede.

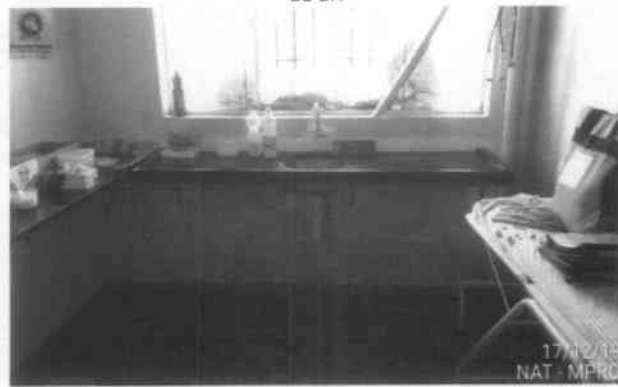
Foto 13: Enfermaria – manchas de umidade por toda parede.

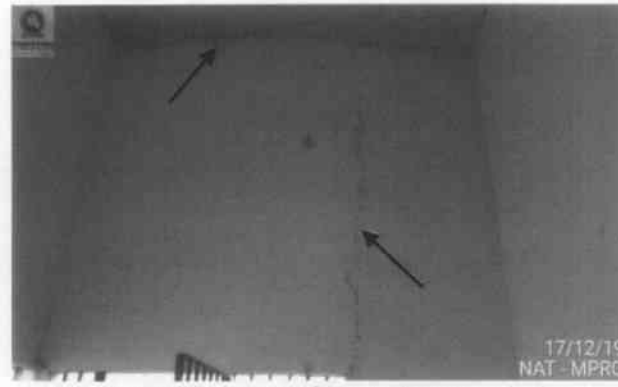
Foto 14: Pavilhão B – paredes com diversas rachaduras

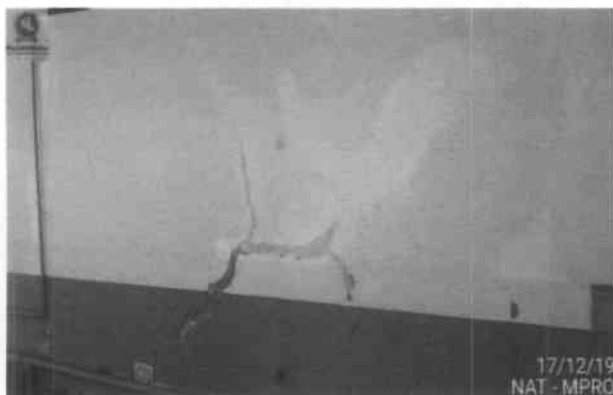
Foto 15: Pavilhão vivência – trincas por diversas paredes.

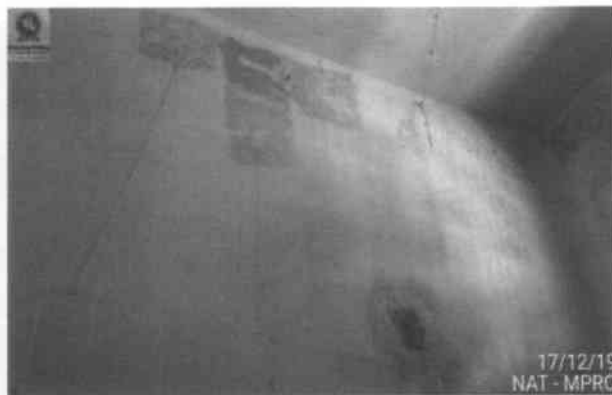
Foto 16: Pavilhão vivência – excesso de umidade, presença de mofo nas paredes.

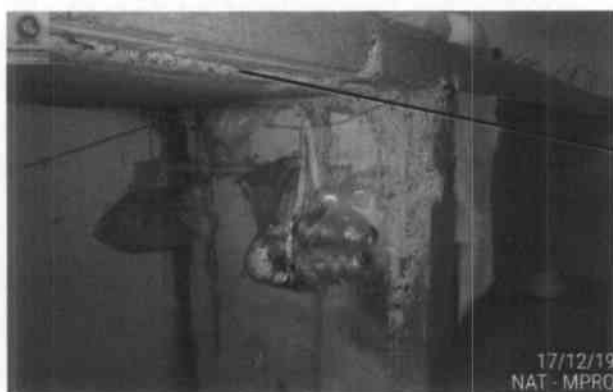
- Nichos de segregação e exposição de armaduras devido à pouca resistência a abrasão do concreto (concreto esfarelando). A percepção de que o concreto não oferece a resistência devida propicia a tentativa de fuga dos detentos, inclusive ao forçar as grades das janelas para arrancá-las da parede, totalmente possível visto o nível de desagregação do concreto existente (fotos 17 a 21).

Foto 17: Pavilhão B – segregação ocasionada por detentos para obtenção de barras de aço.

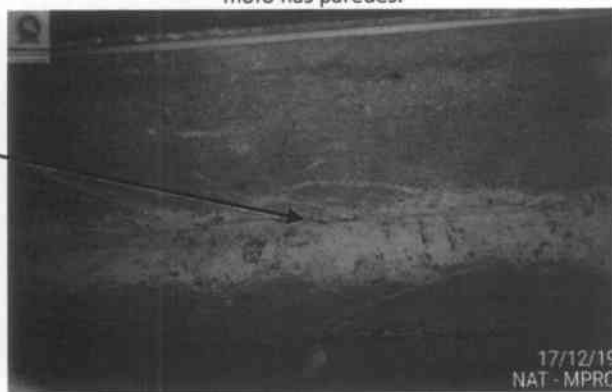
Foto 18: Detalhe da foto 17 – retirada da barra de aço, concreto esfarelando, sem resistência a abrasão.

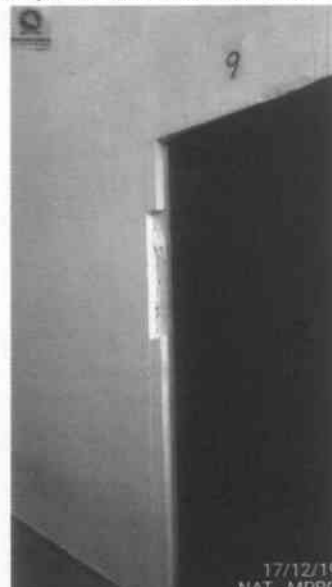
Foto 21: Pavilhão Inclusão – Concreto degradado, “esfarelando” os pedaços.

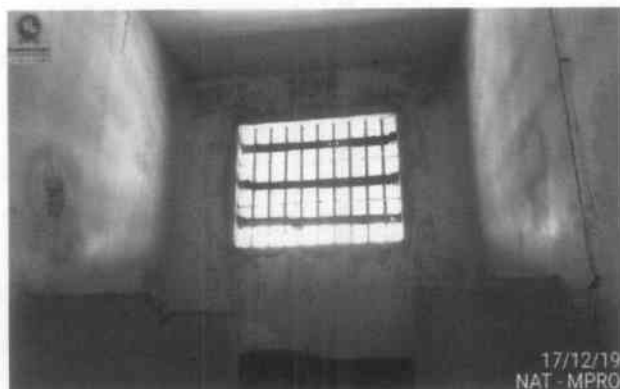
Na vistoria identificou-se que não há resistência do concreto (concreto esfarelando), pois os presos conseguiram inclusive arrancar algumas grades das celas proporcionando tentativas reais de fuga, os próprios agentes penitenciários realizaram a reposição das grades (chumbamento) com

Foto 22: Pavilhão inclusão – reposição da grade após tentativa de fuga.

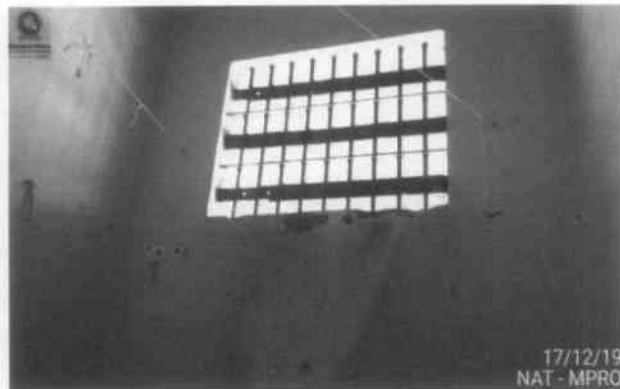
Foto 23: Pavilhão Inclusão – desagregação do concreto próximo a grade (janela), realizada pelos presos.

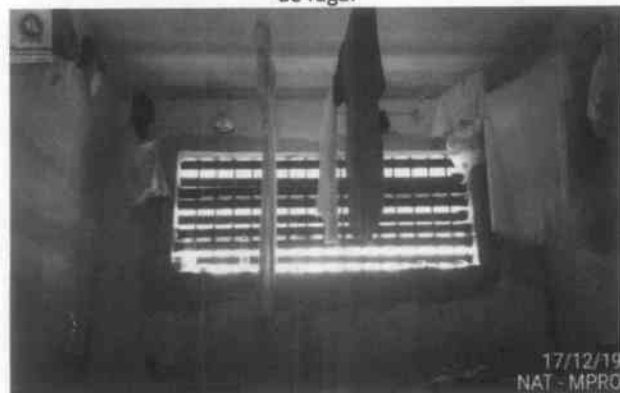
Foto 24: Pavilhão B – janela retirada pelos presos sem utilização de ferramentas, apenas forçando a retirada.

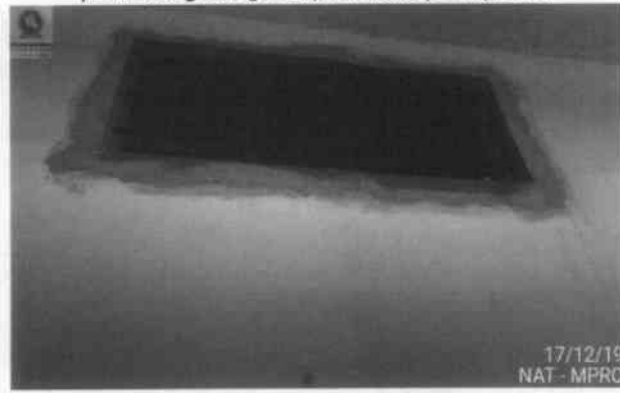
Foto 25: Pavilhão B – janela chumbada evitando a retirada da mesma, concreto sem resistência para fixação das grades.

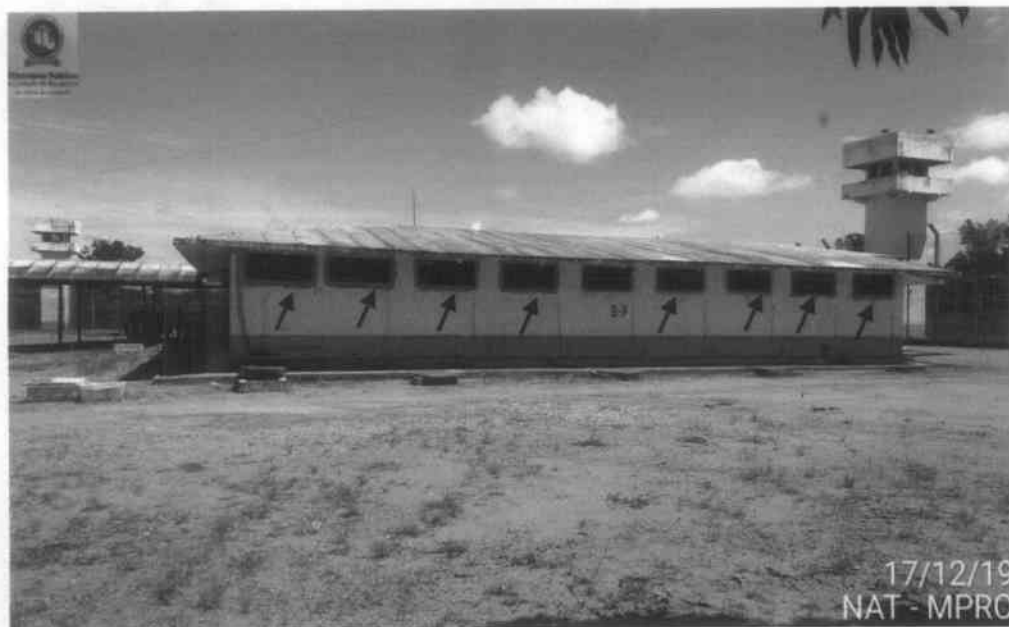
Foto 26: Pavilhão B – vista externa, as grades de todas as celas foram alvo de tentativa de retirada.

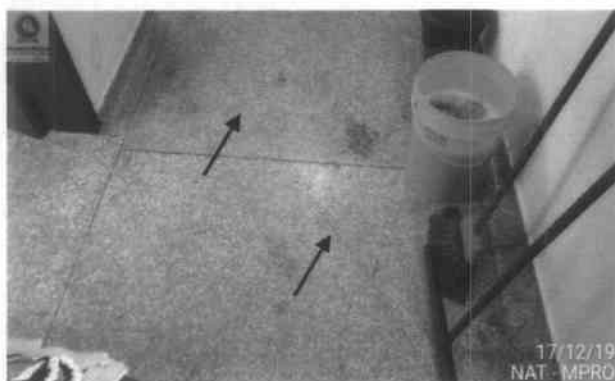
- Trincas e rachaduras, além de sinais de umidade, com piso sem resina em diversos ambientes de todos os pavilhões com revestimento de piso em granilite (fotos 27 a 32);
- Nos ambientes com presença de piso cerâmico foram detectadas diversas peças trincadas e descolando da superfície (fotos 33 e 34);

Foto 27: Bloco administrativo – circulação com trincas no piso granilite.

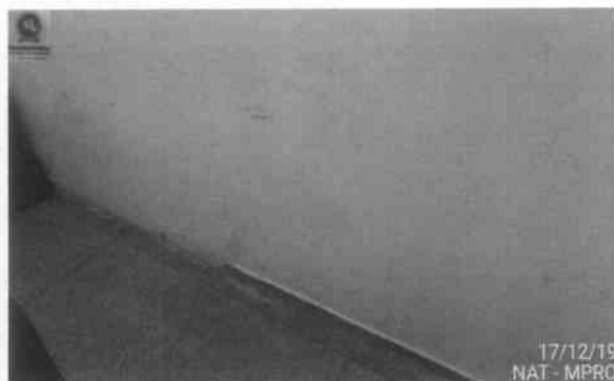
Foto 28: Bloco administrativo – rodapé em granilite degradado.

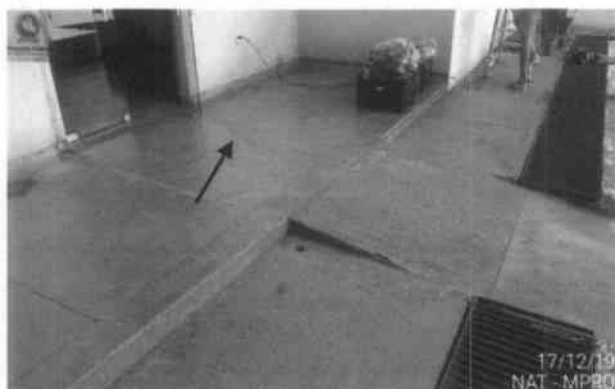
Foto 29: Bloco administrativo – rachadura no hall de entrada.

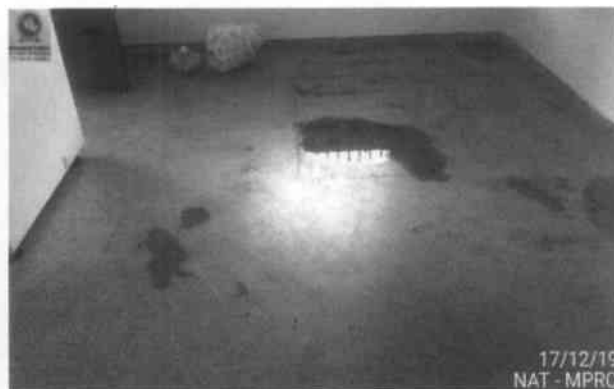
Foto 30: Pavilhão Enfermagem – acúmulo de água no piso.

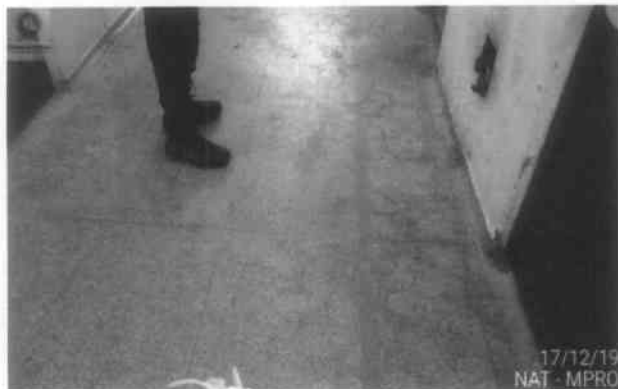
Foto 31: Pavilhão vivência – piso granilite com manchas de umidade e trincas por toda superfície.

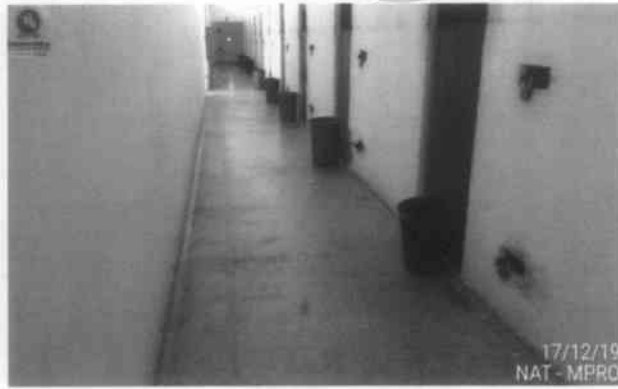
Foto 32: Pavilhão B – circulação com manchas de umidade e trincas por todo piso de granilite.

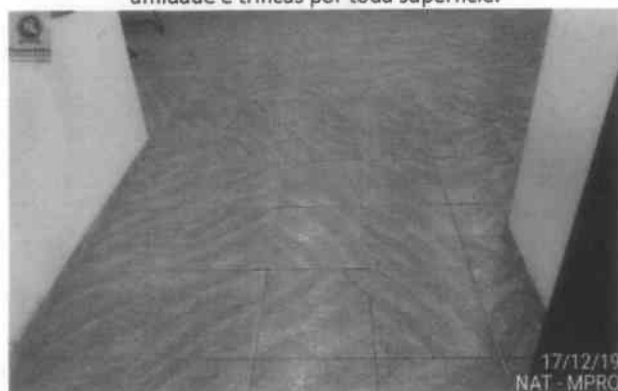
Foto 33: Enfermaria – piso cerâmico com peças trincadas.

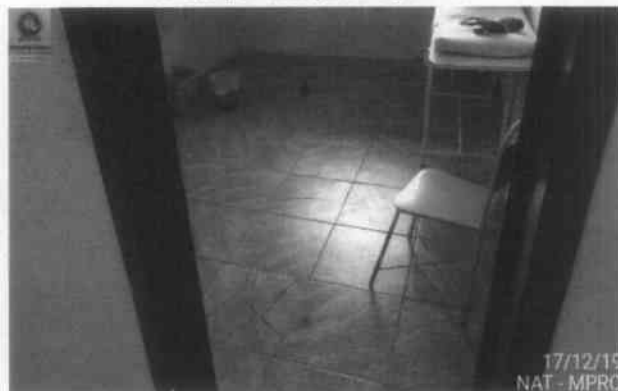
Foto 34: Atendimento médico – piso cerâmico com peças soltas e trincado.

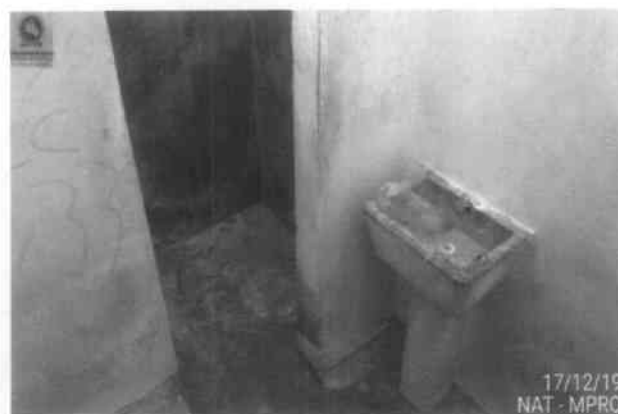
Os presos cavaram um túnel no piso das celas 09 e 07 do pavilhão vivência empreendendo fuga, o túnel com origem nas celas e obteve seu final após a calçada do pavilhão, o concreto não conferiu a resistência para evitar a escavação, ademais, não há evidências que foram instaladas malha de aço no concreto do piso para dificultar este tipo de ação (fotos 35 a 38).

Foto 35: Pavilhão vivência – piso da cela danificado para escavação de túnel.

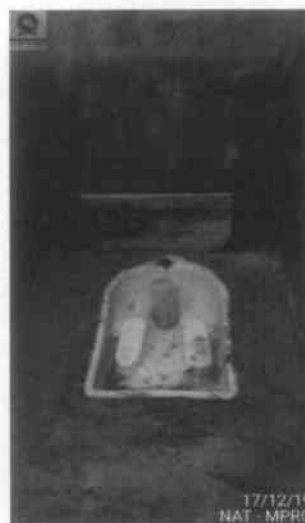
Foto 36: Pavilhão vivência – piso com preenchimento de concreto após tentativa de fuga.

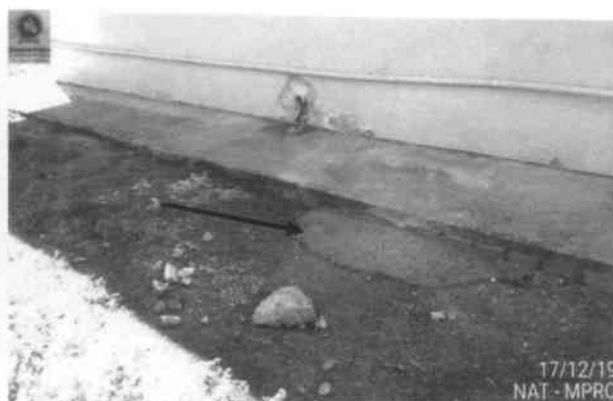
Foto 38: Pavilhão vivência – final do túnel no pátio do presídio, após a calçada do pavilhão.

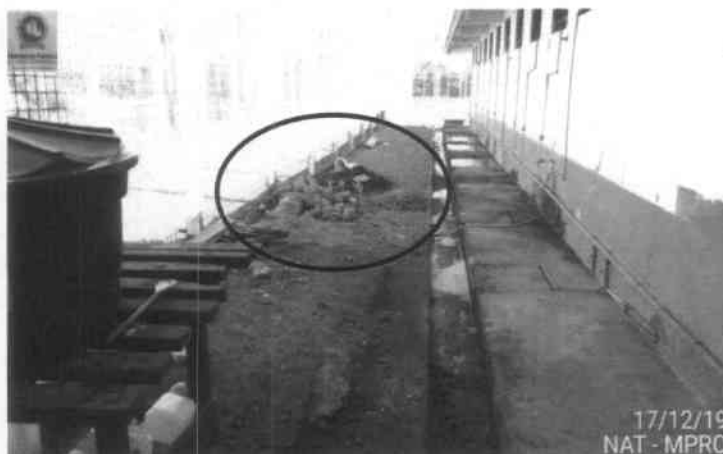
Foto 39: Pavilhão vivência – roupas com material (terra) proveniente da escavação do túnel.

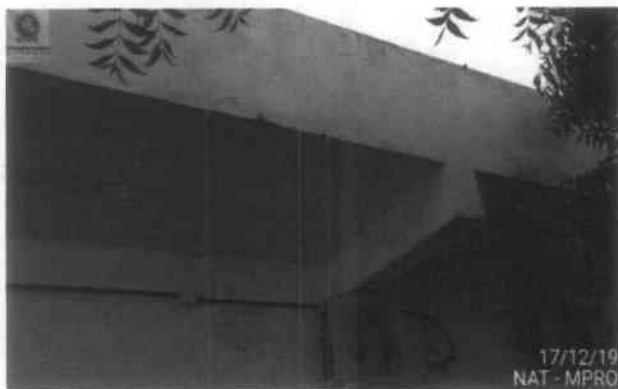
- Umidade em diversas paredes causando a degradação generalizada das pinturas (fotos 11 a 13, 15 e 16);
- Umidade nas paredes das platibandas dos blocos, ocasionados pela falta ou má aplicação de impermeabilizante nas calhas de concreto, não foram instalados tubos de quedas para direcionamento das águas pluviais (fotos 40 a 43)
- Revestimentos cerâmicos com peças quebradas, desagregadas e descoladas das paredes com risco para os usuários, pois os presos podem utilizar os cacos cerâmicos como armas cortantes (fotos 44 a 48).

Foto 40: Bloco administrativo – platibanda com infiltrações generalizadas na parede e laje.

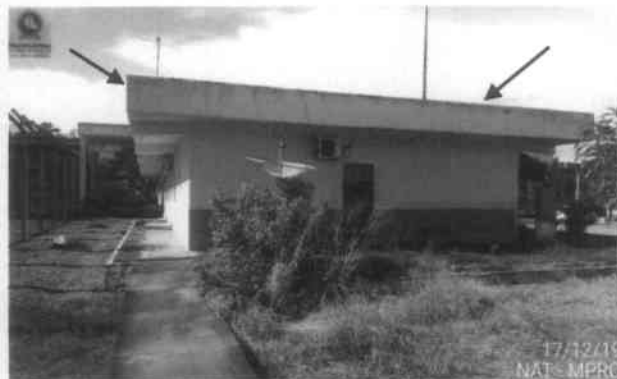
Foto 41: Bloco Administrativo – infiltrações generalizadas nas paredes da platibanda.

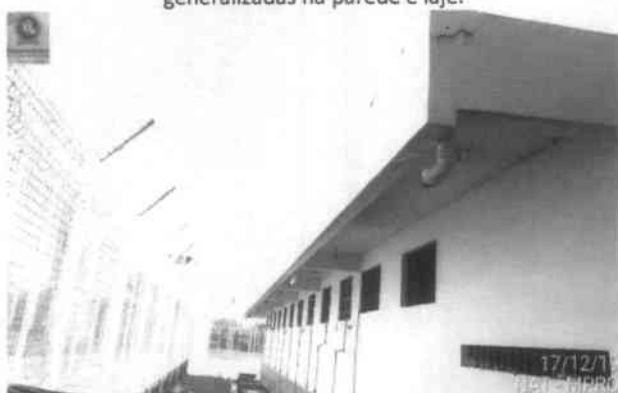
Foto 42: Pavilhão inclusão – platibanda com rachadura e infiltrações, saída d'água sem tubo de queda.

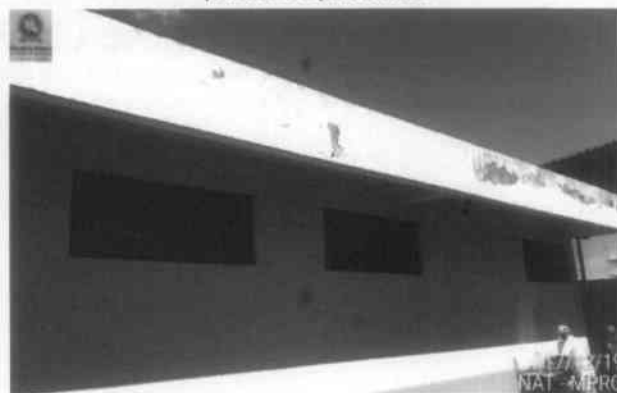
Foto 43: Pavilhão enfermaria – platibandas com umidade generalizada, pintura degradada.

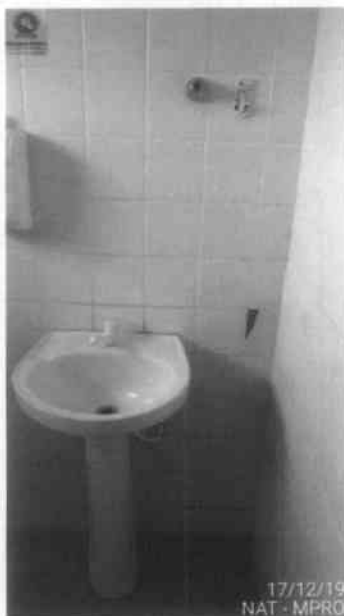
Foto 44: Bloco administrativo – banheiro com azulejo quebrado.

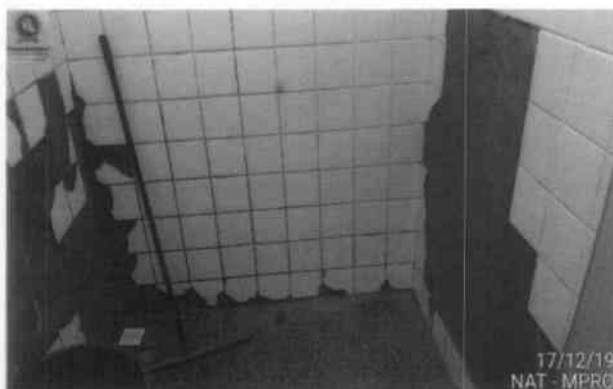
Foto 47: Pavilhão enfermaria – banheiro da cela com revestimento totalmente degradado e descolado da parede.

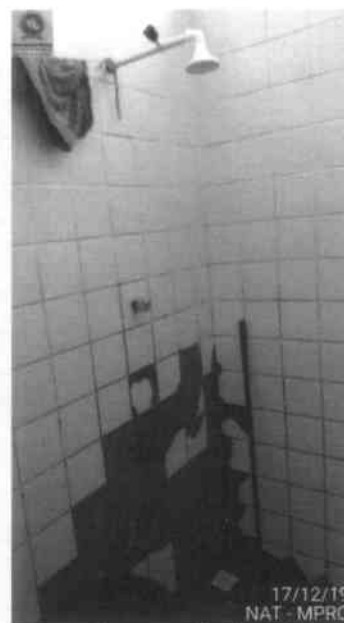
Foto 48: Pavilhão enfermaria – banheiro da cela com peças degradadas e descolamento da superfície.

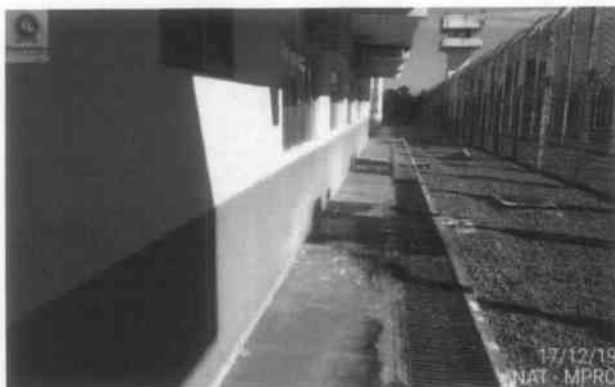
- Rede de dreno dos condicionadores de ar inexistente, ocasionando presença constante de umidade nas paredes e calçadas provocando sua degradação pontual (foto 49 e 50);

Foto 49: Bloco administrativo – umidade pontual constante nas paredes e calçadas, sem drenos dos condicionadores de ar.

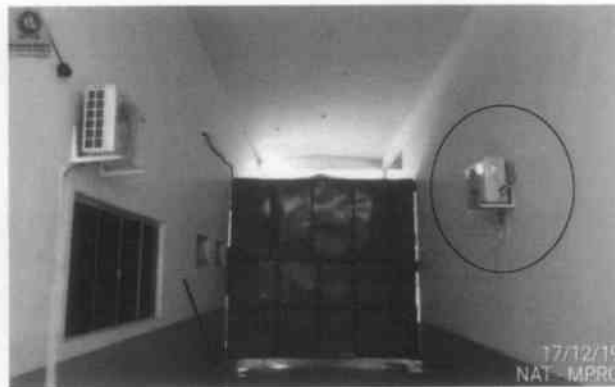
Foto 50: Bloco administrativo – umidade no piso do pátio coberto oriundo dos condicionadores de ar.

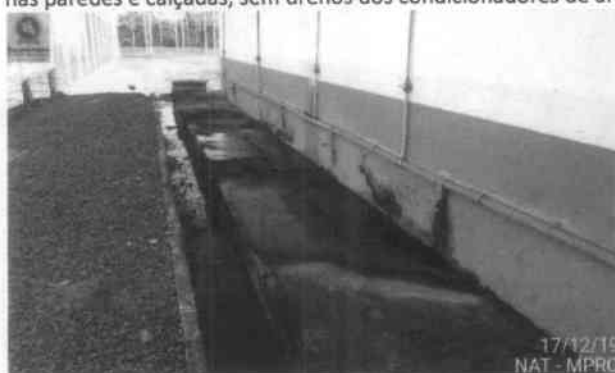
- Redes hidráulicas esclerosadas, com a tubulação de água aparente em diversos locais e com inúmeros vazamentos por toda sua extensão, provendo a proliferação de mofo e bolor nos ambientes, bem como a degradação das paredes e calçadas (fotos 51 a 54);

Foto 51: Pavilhão inclusão – rede hidráulica aparente com diversos vazamentos em toda extensão.

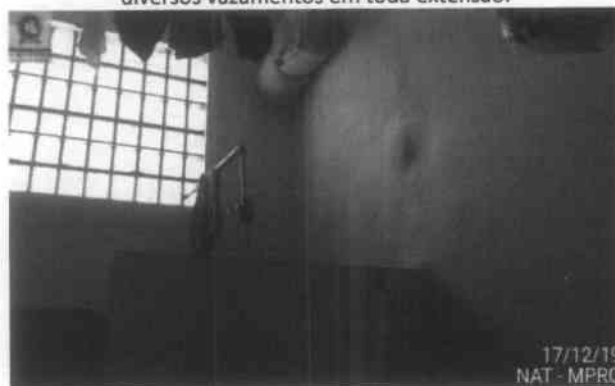
Foto 53: Pavilhão vivência – tubo em PVC, ligação para chuveiro, paredes internas com presença de mofo.

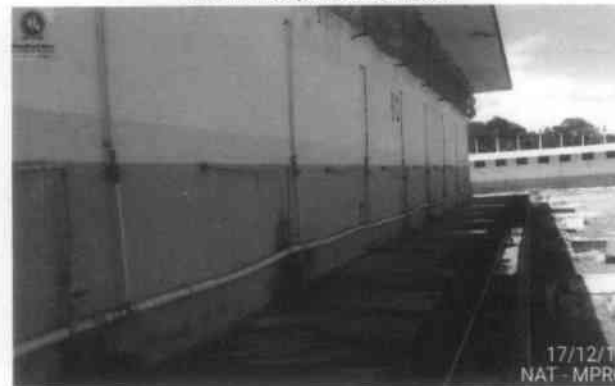
Foto 54: Pavilhão B – rede hidráulica aparente com vazamentos por toda extensão.

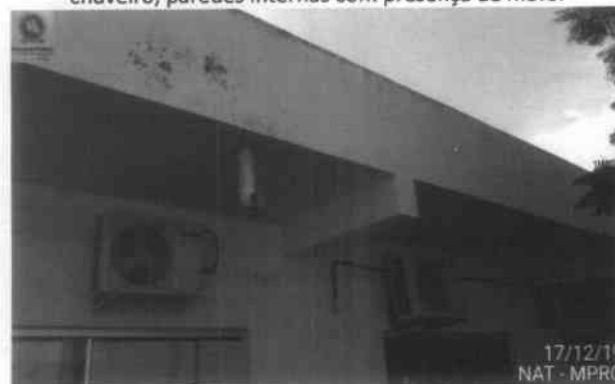
Foto 55: Bloco administrativo – sem rede adequada para direcionamento das águas pluviais.

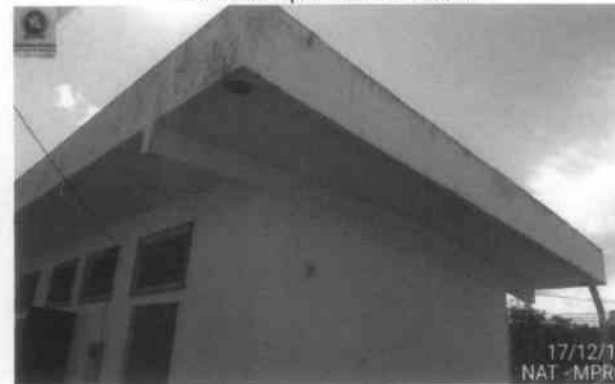
Foto 56: Casa de máquinas – não há tubulação para condução das águas pluviais.

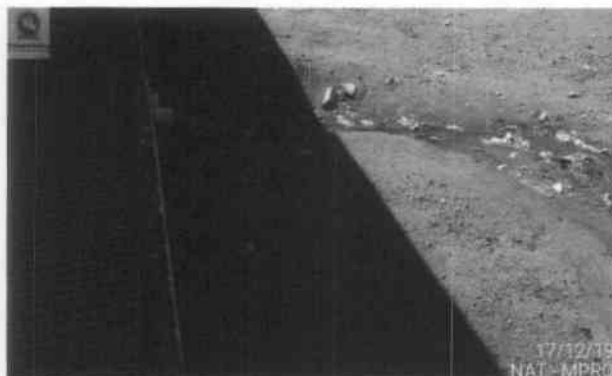
- Vazamento da rede de esgoto das celas dos banheiros, onde é visível o escoamento à céu aberto nos pavilhões (fotos 63 e 64);
- Reservatório elevado com diversos vazamentos em sua estrutura, além de se apresentar fora de prumo (fotos 65 e 66).

Foto 63: Pavilhão B – vazamento de suposto esgoto das celas.

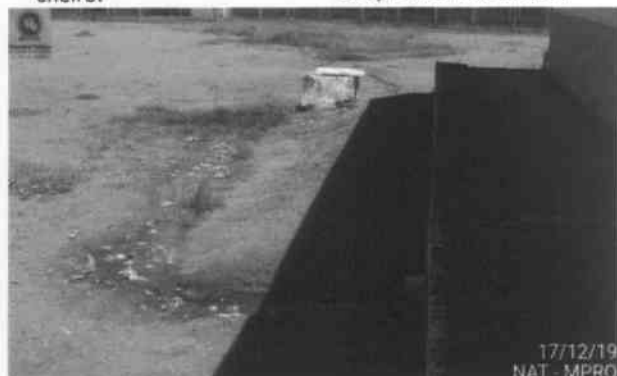
Foto 64: Pavilhão B – vazamento a céu aberto de suposto esgoto das celas.

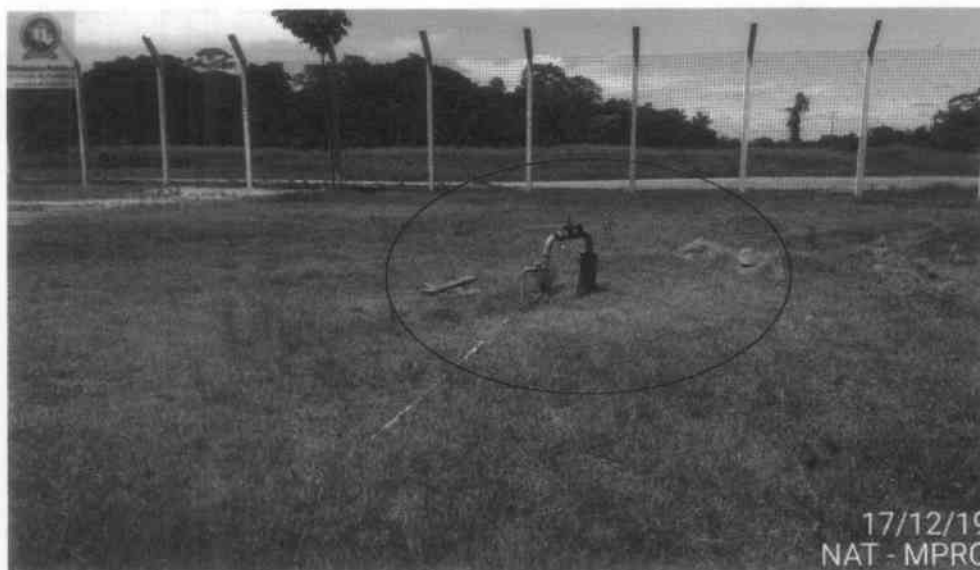
Foto 65: Captação da água do poço – detalhe do vazamento do cavalete.

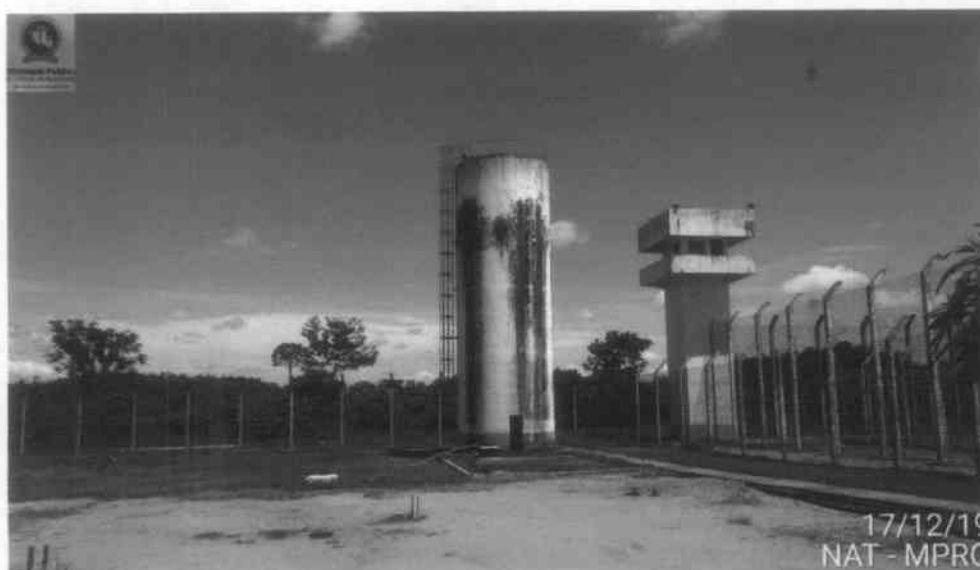
Foto 66: Reservatório elevado – diversos pontos de vazamento de água, com leve inclinação para esquerda.

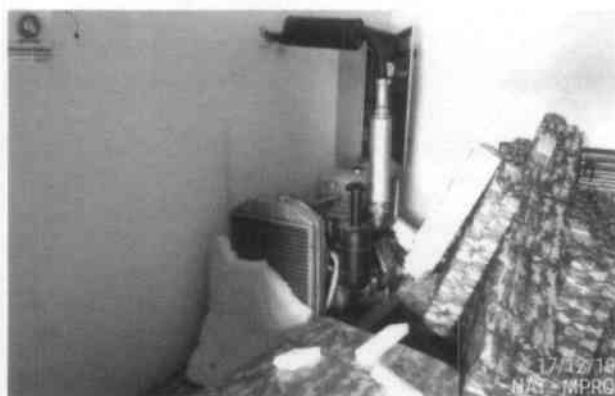
Foto 67: Gerador de energia a diesel – não está apto ao funcionamento, não realizaram a instalação completa.

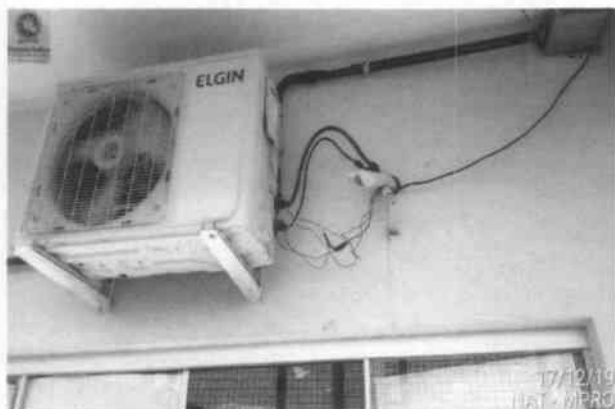
- Redes elétricas com fios e cabos aparentes, com emendas desprotegidas e extensões precárias, evidenciando a total desatenção quanto aos aspectos de dimensionamento e segurança das normas técnicas (NBR 5410 – Instalações elétricas de baixa tensão), com o risco eminente de choques e curto-circuito elétrico nas instalações (fotos 68 a 74);
- Os quadros de distribuição não possuem a instalação de dispositivo DR<sup>3</sup> pra proteção dos circuitos alimentadores para áreas molhadas – chuveiros e lavanderia (fotos 75 e 76).

Foto 69: Bloco administrativo – fios expostos e ligação precária.

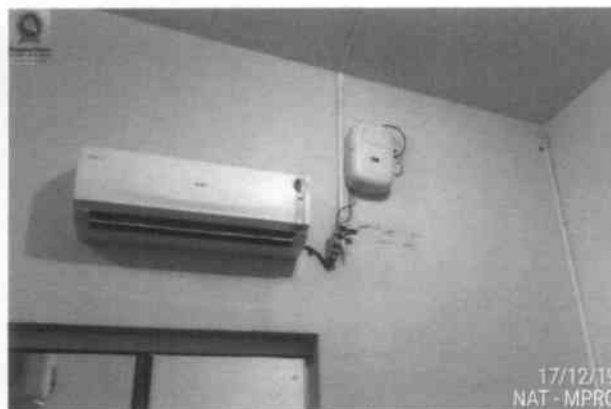
Foto 70: Bloco administrativo – fios e disjuntor expostos, central da cerca elétrica sem funcionamento.

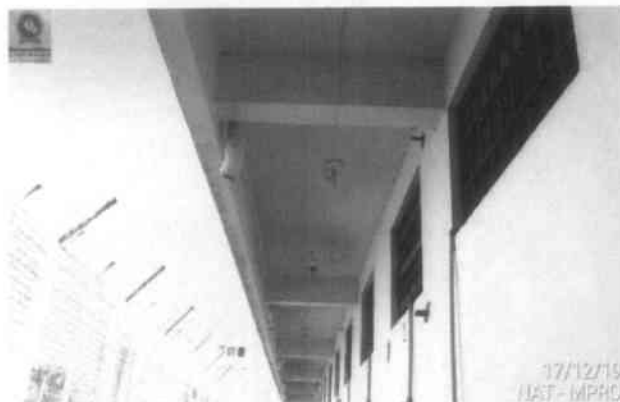
Foto 71: Pavilhão inclusão – rede elétrica exposta.

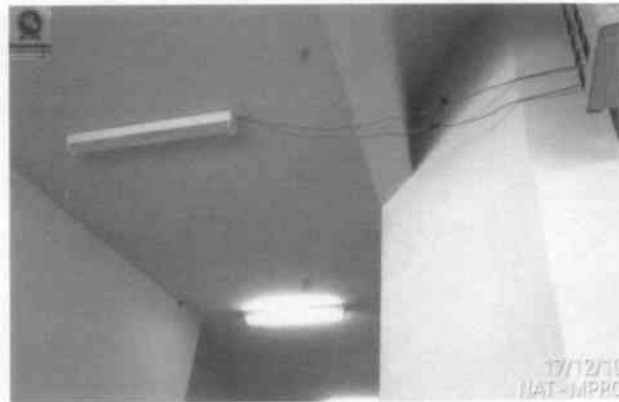
Foto 72: Pavilhão enfermaria – ligações precárias, improvisadas.

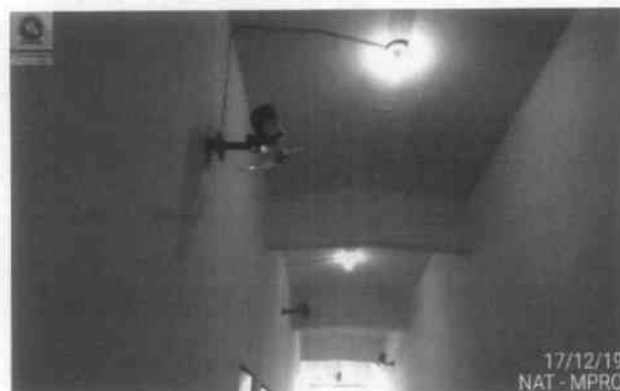
Foto 73: Sala de visitas – extensões precárias, fios expostos.

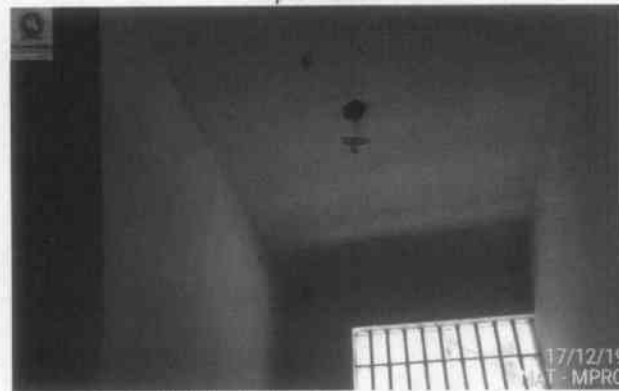
Foto 74: Pavilhão inclusão – fios expostos, com bocais das lâmpadas soltos.

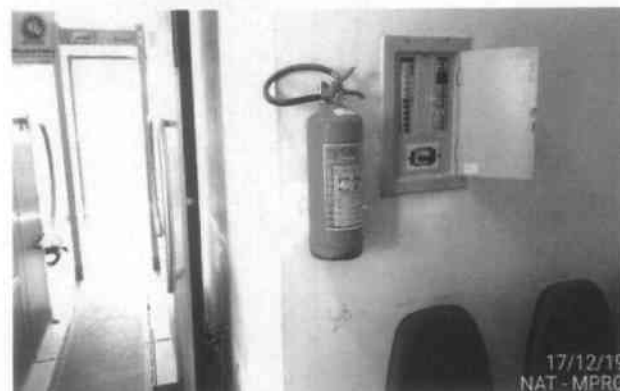
Foto 75: Bloco administrativo – quadro de distribuição com disjuntores, não há dispositivo DR.

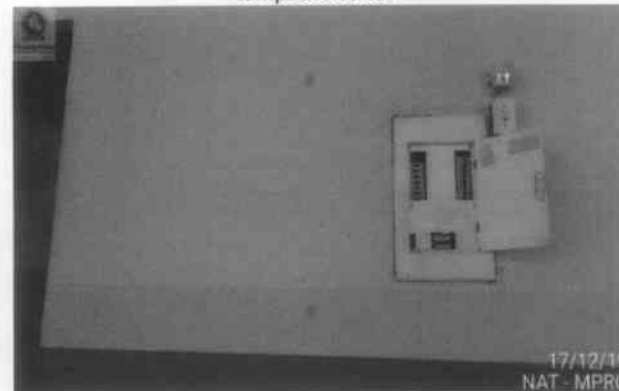
Foto 76: Pavilhão vivência: quadro de distribuição, sem presença do dispositivo DR.

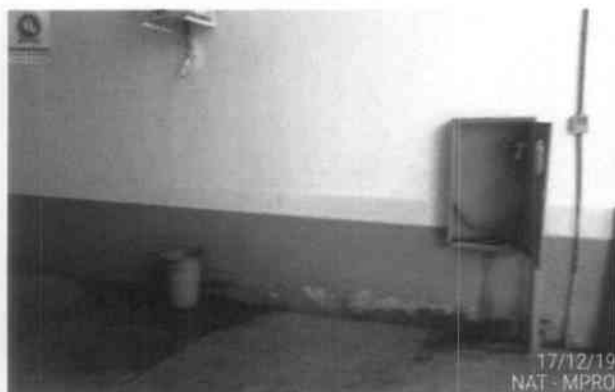
- Não foram detectadas luminárias de emergências e placas indicativas funcionais em todos os pavilhões;
- Há extintores que estão com suas cargas vencidas;
- Diversas caixas de hidrantes sem a presença de mangueiras (fotos 77 a 80).

Foto 77: Pátio coberto – caixa de hidrante sem presença de mangueiras.

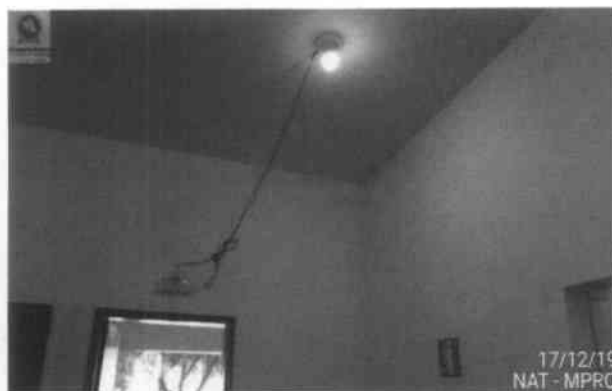
Foto 78: Bloco administrativo – luminária de emergência sem ligação na rede elétrica.

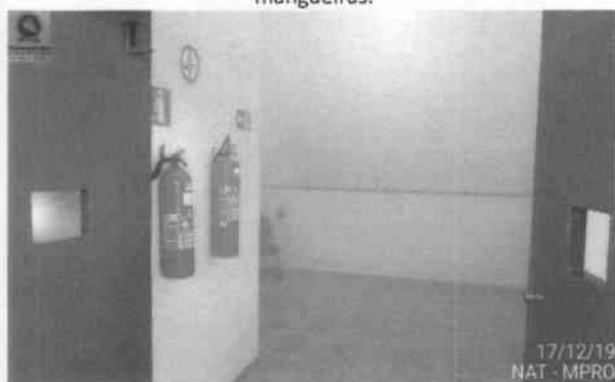
Foto 79: Pavilhão enfermagem – diversos extintores com carga vencida.

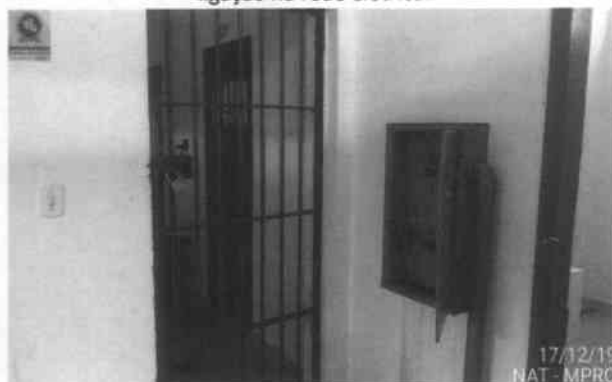
Foto 80: Pavilhão vivência e Pavilhão B – caixas de hidrante sem presença de mangueira.
