Release Notes Programmierung PKW

ISTA	4.15.1x
ISTA Service Data	4.15.12
ISTA/P	3.66.0

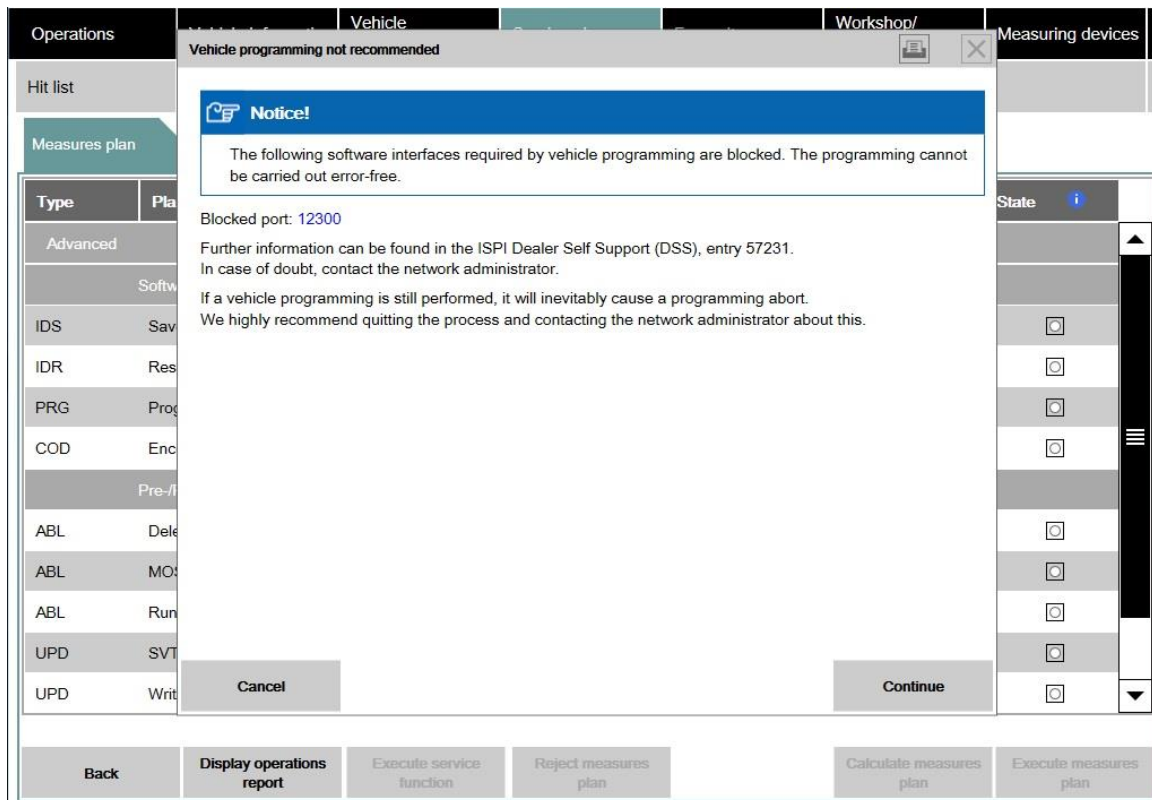
4.10 HU-H NBT - Keine Programmierung möglich (Firewall, Virenschutz)

ISTA zeigt ein Pop-up mit Hinweis auf blockierte Schnittstellen an.

Die Headunit High kann auch mit mehreren Versuchen nicht programmiert werden.

Aus diesem Grund wird ein Zusammenhang mit zusätzlich installiertem Virenschutz/Firewall vermutet.

- Prüfung der Virenschutz- und Firewall-Einstellungen durch den IT-Administrator.

Alternativ kann der Virenschutz für die Dauer der Fahrzeugprogrammierung deaktiviert werden.
