# SUBARU

## SERVICERUNDSCHREIBEN

Pub.-Nr. SB17-060  
(SBR Ref.-Nr. B2016-167, B2017-084)  
Service-Abt..

Gegenstand:	<b>Klappergeräusch aus dem Armaturenbrett</b>
Betroffene Funktion und Systemkategorie im Servicehandbuch:	Body & Electrical / WIRING SYSTEM > EXTERIOR/INTERIOR TRIM > Instrument Panel Assembly Heater & Air conditioner / Ventilator > HVAC SYSTEM (HEATER, VENTILATOR AND A/C) > Sunload Sensor (Auto A/C Model)
Betroffene Teile, Bezeichnung in Subaru Fast:	NOZZLE-FRONT DEFROSTER GRILL FRONT DEFROSTER
Vorwort:	Dieses Servicerrundschreiben bietet ein Serviceverfahren, um Kundenbeanstandungen über ein Klappergeräusch im Bereich des vorderen Entfrosterkühlergrills des Armaturenbretts (IP) in der Nähe des unteren Bereichs der Windschutzscheibe.

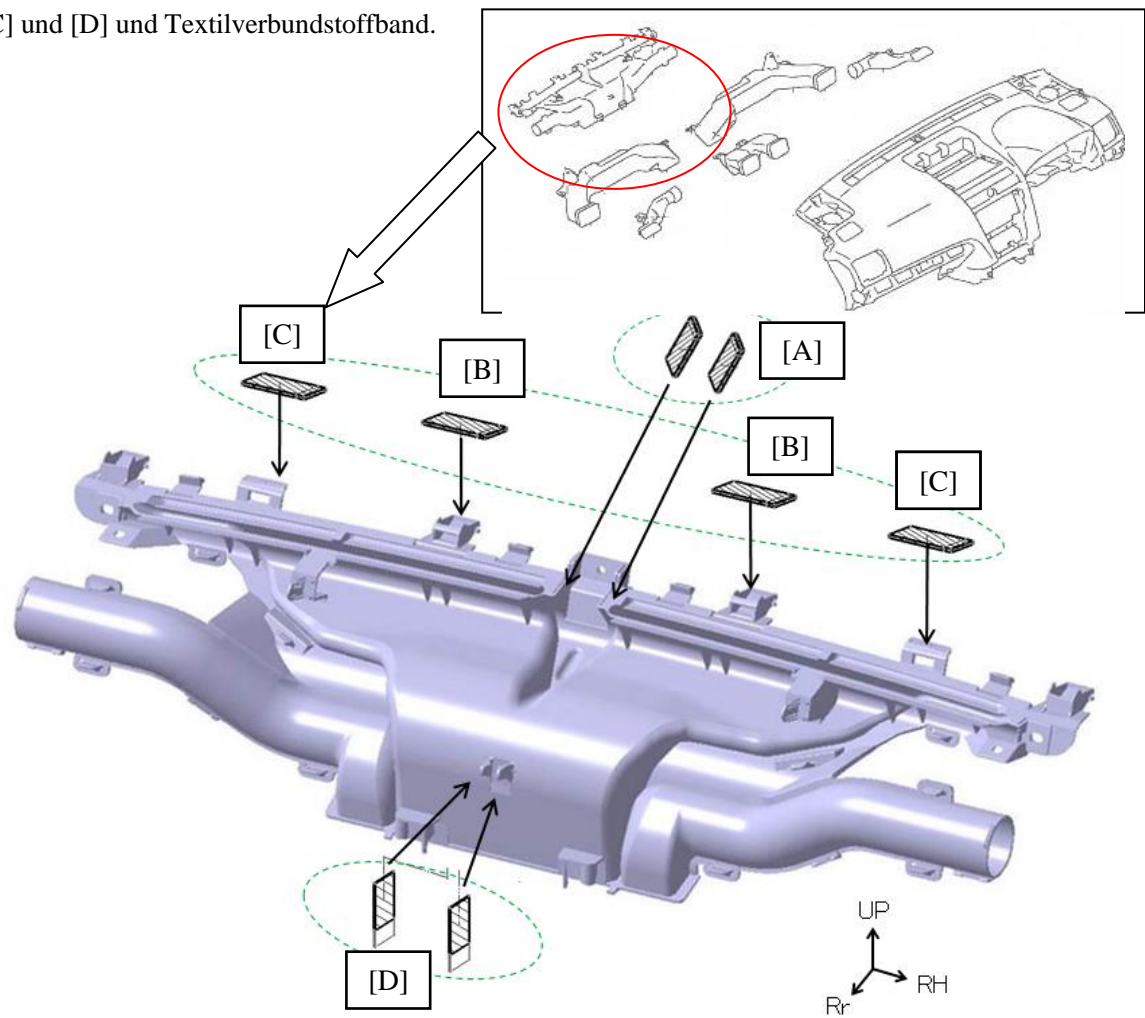
Einzelheit der Abhilfe  
 „NOZZLE-FRONT DEFROSTER“

Symptom	Details
Wenn er über Schlaglöcher oder Bodenwellen fährt, hört der Kunde möglicherweise „rattle sound“ aus dem vorderen Bereich des Armaturenbretts.	Die „rattle sound“ können auftreten, wenn der Kunde über Unebenheiten oder Bodenwellen fährt. Die Ursache des Geräuschs ist ein Kontakt zwischen dem Armaturenbrett und dem Entfrosterkühlergrill. Die Hauptursache sind Toleranz und Formänderungen aufgrund von Alterung und Temperaturschwankungen. Die Abhilfe besteht darin, Textilverbundstoffband auf „NOZZLE-FRONT DEFROSTER“ und „GRILL FRONT DEFROSTER“ zu befestigen.

\* [A], [B], [C] und [D] und Textilverbundstoffband.
