**INFORME DE CONDICIONES
Y MEDIO AMBIENTE DE TRABAJO
EN 11 LOCALES
DE ENSEÑANZA SECUNDARIA**

(CUARTA PARTE)

OCTUBRE / DICIEMBRE DE 2016

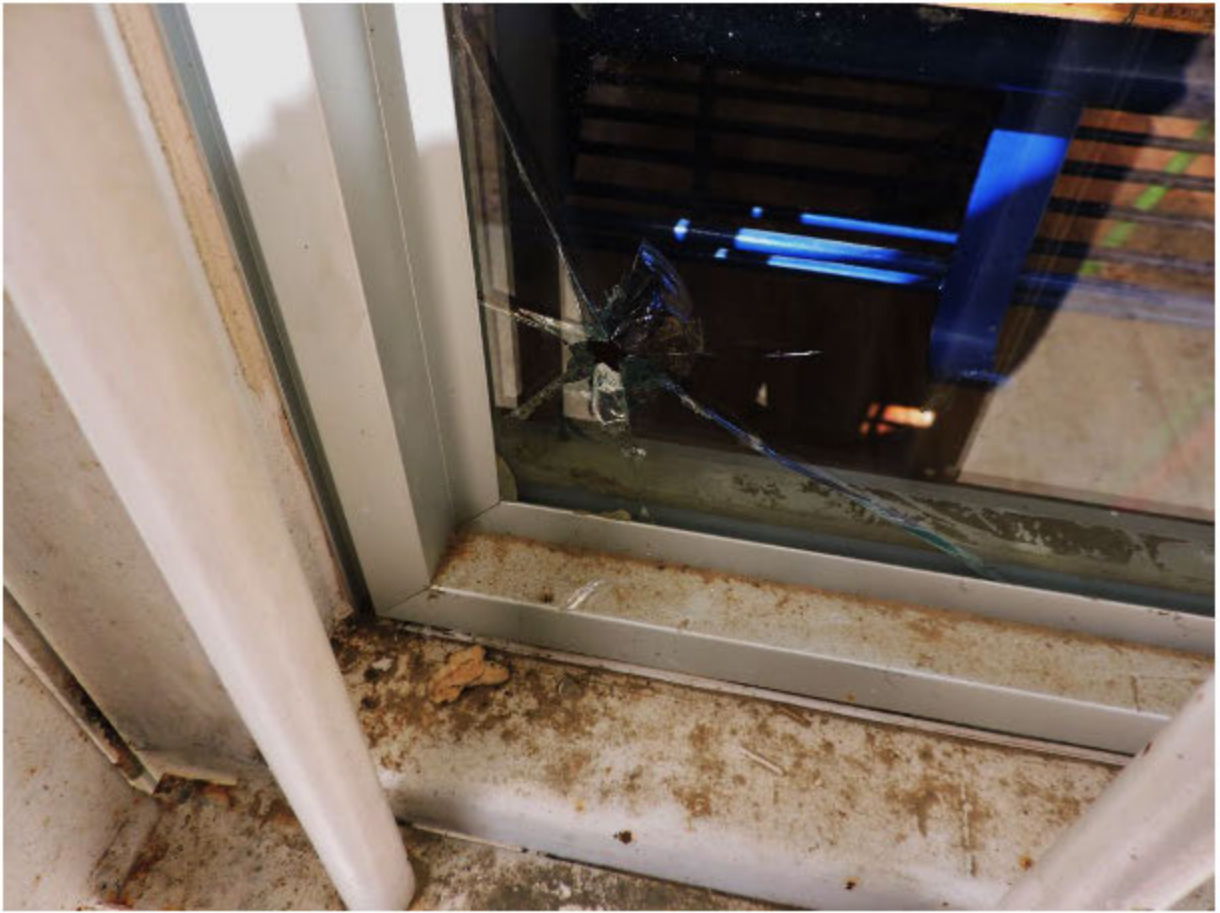
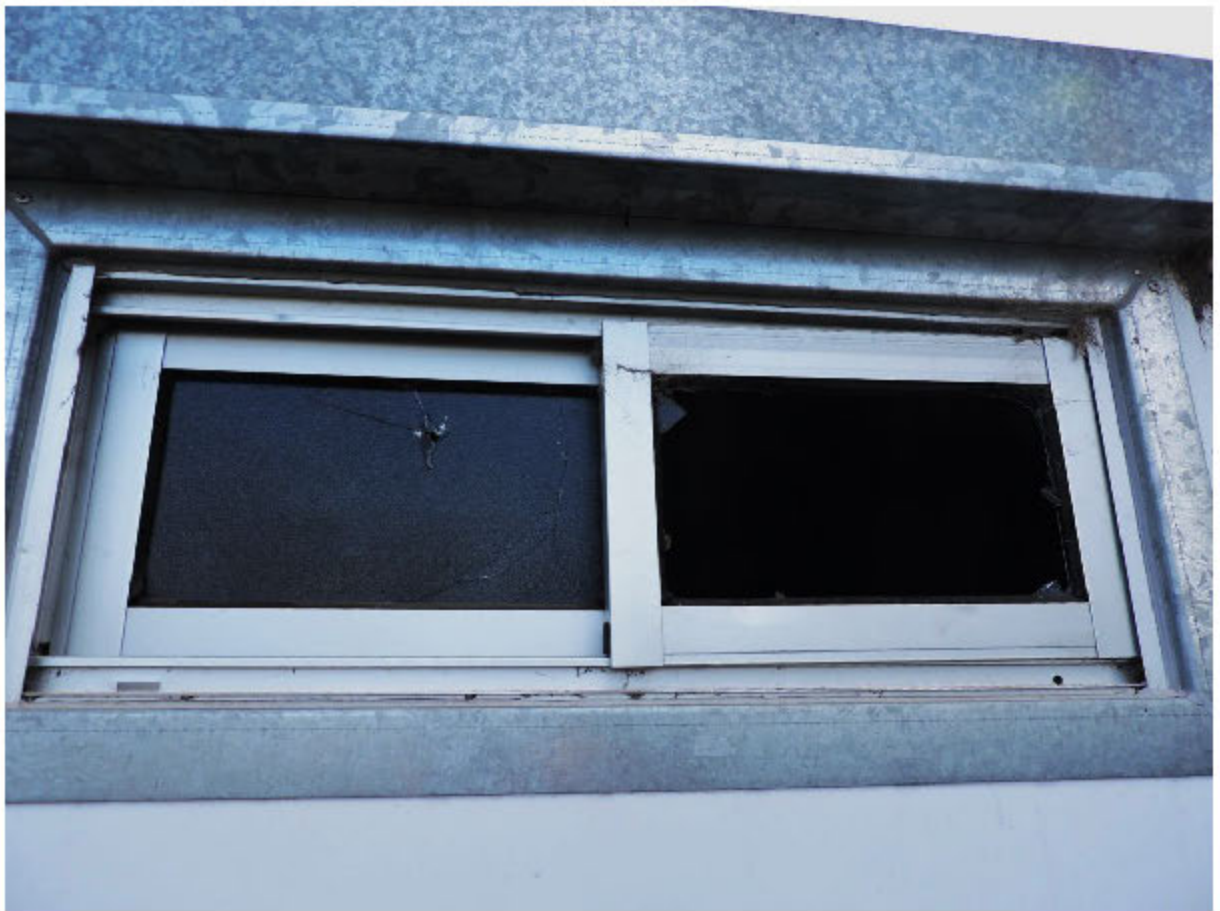
Vidrios rotos

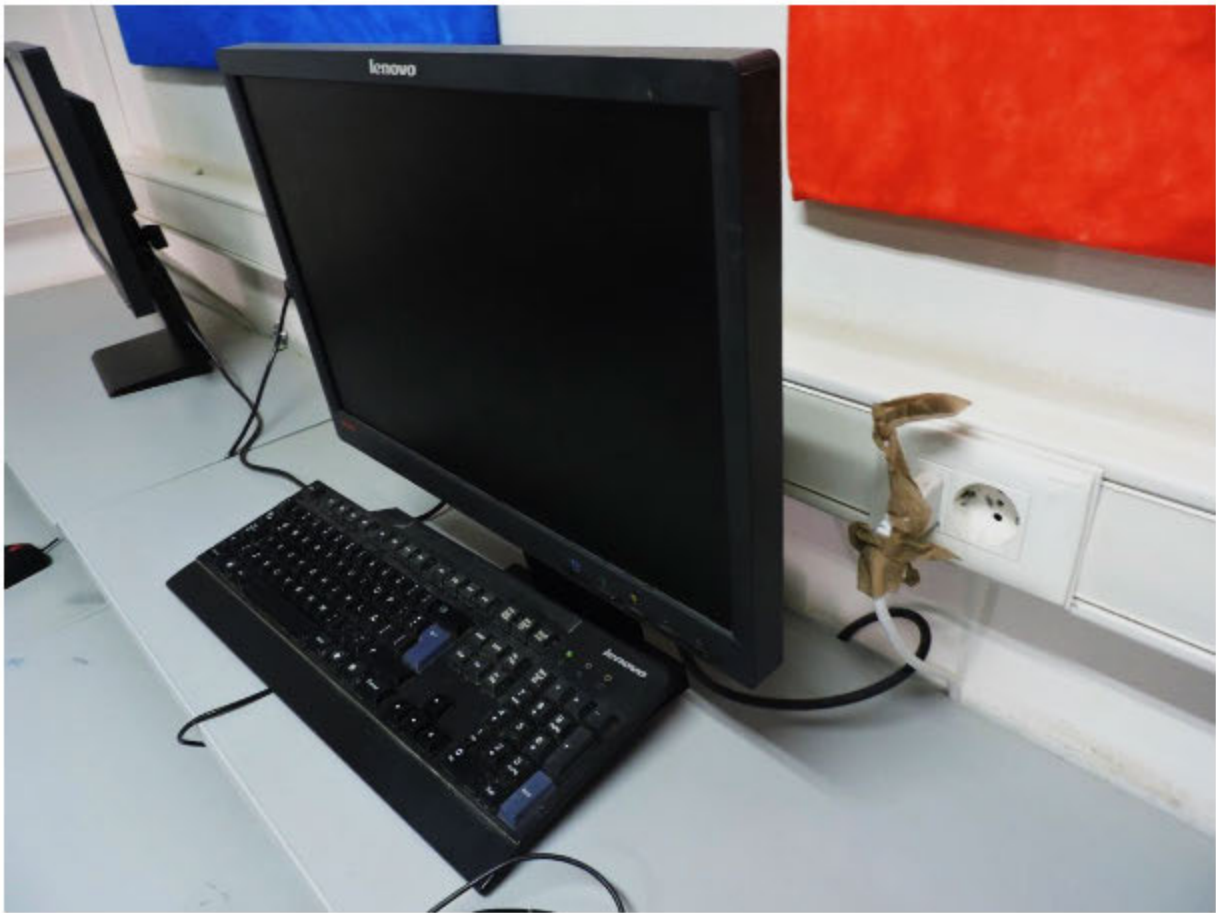
Toma corrientes en mal estado

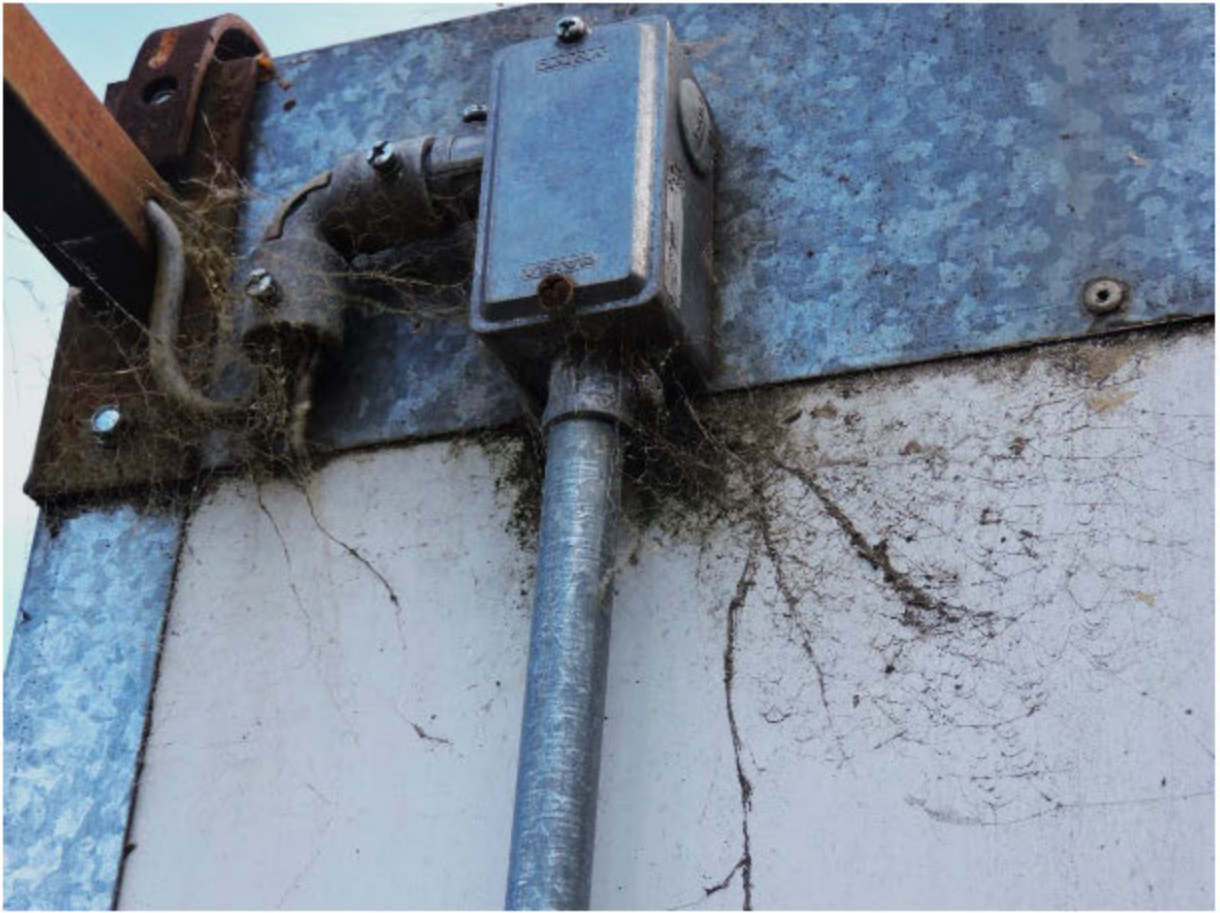
Falta de higiene

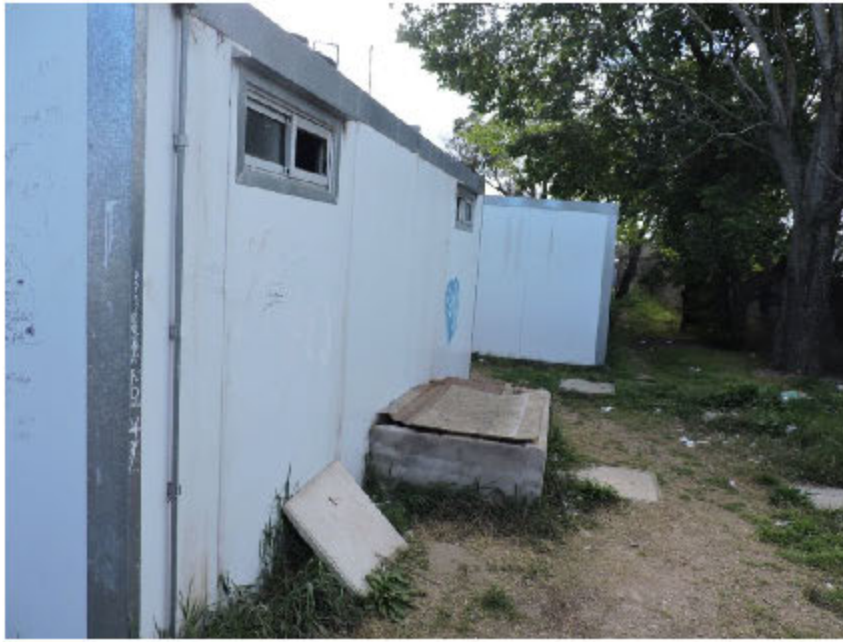
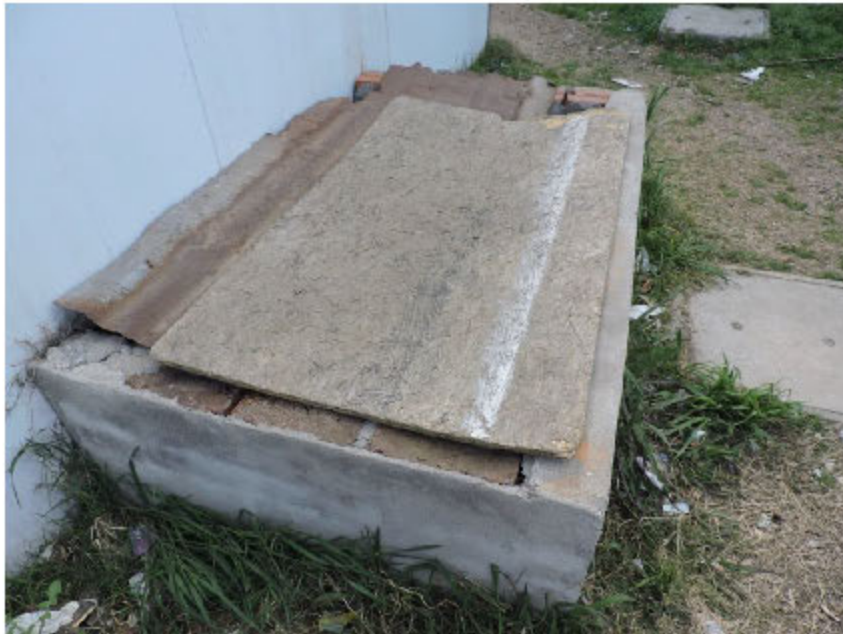
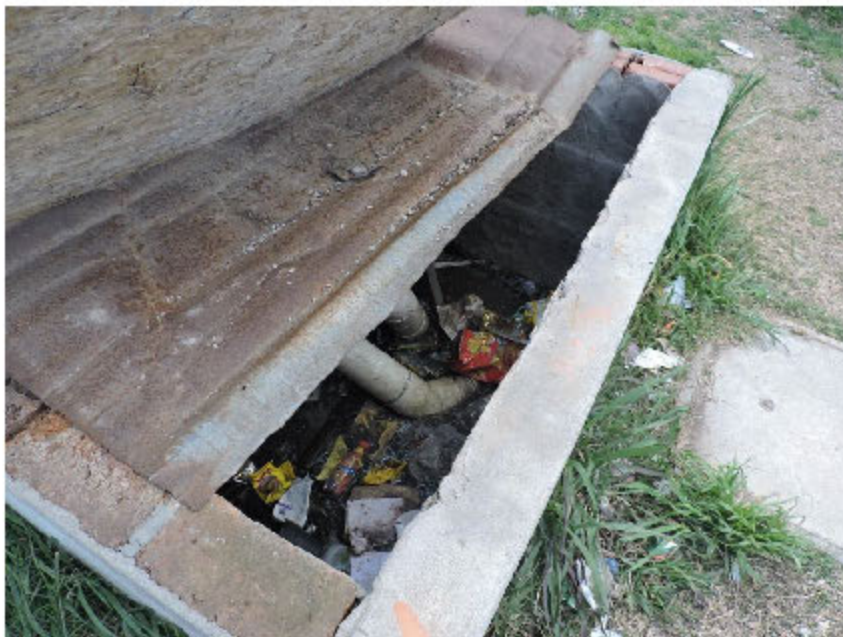
Pozos tapados precariamente

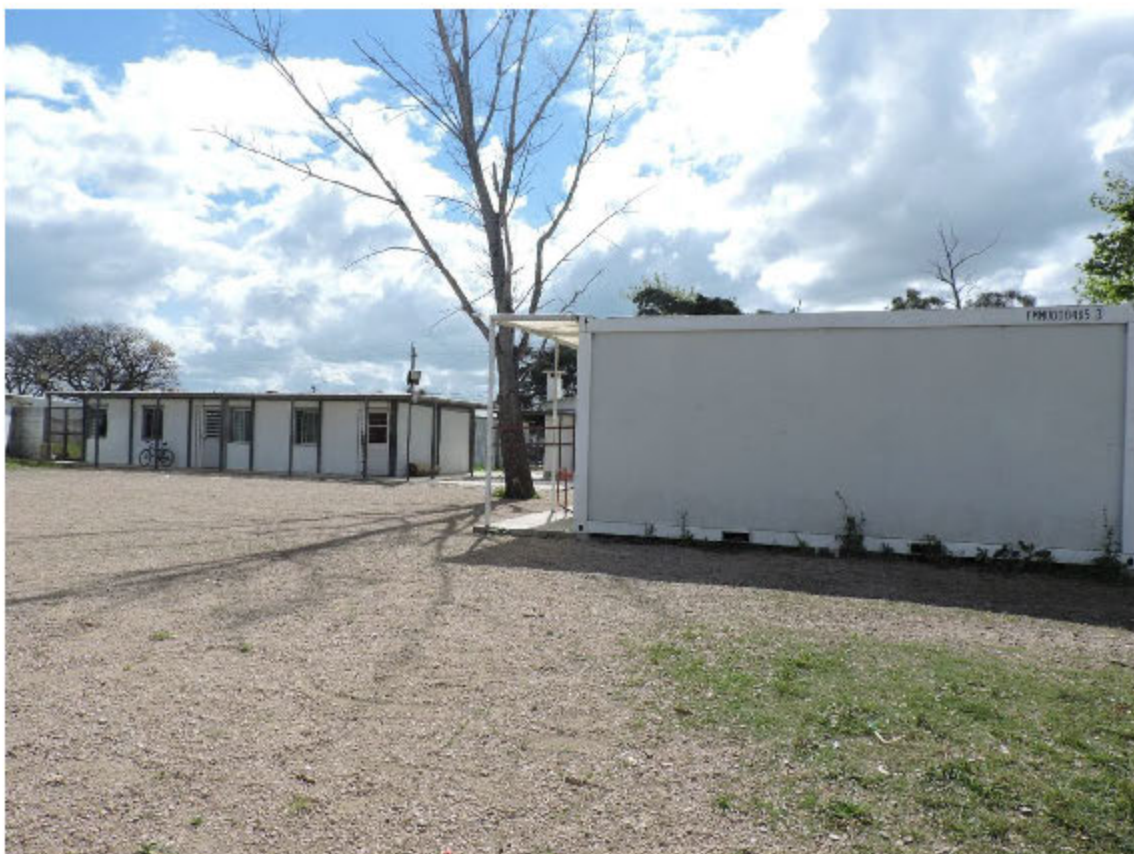
Árbol en medio del patio con signos de deterioro

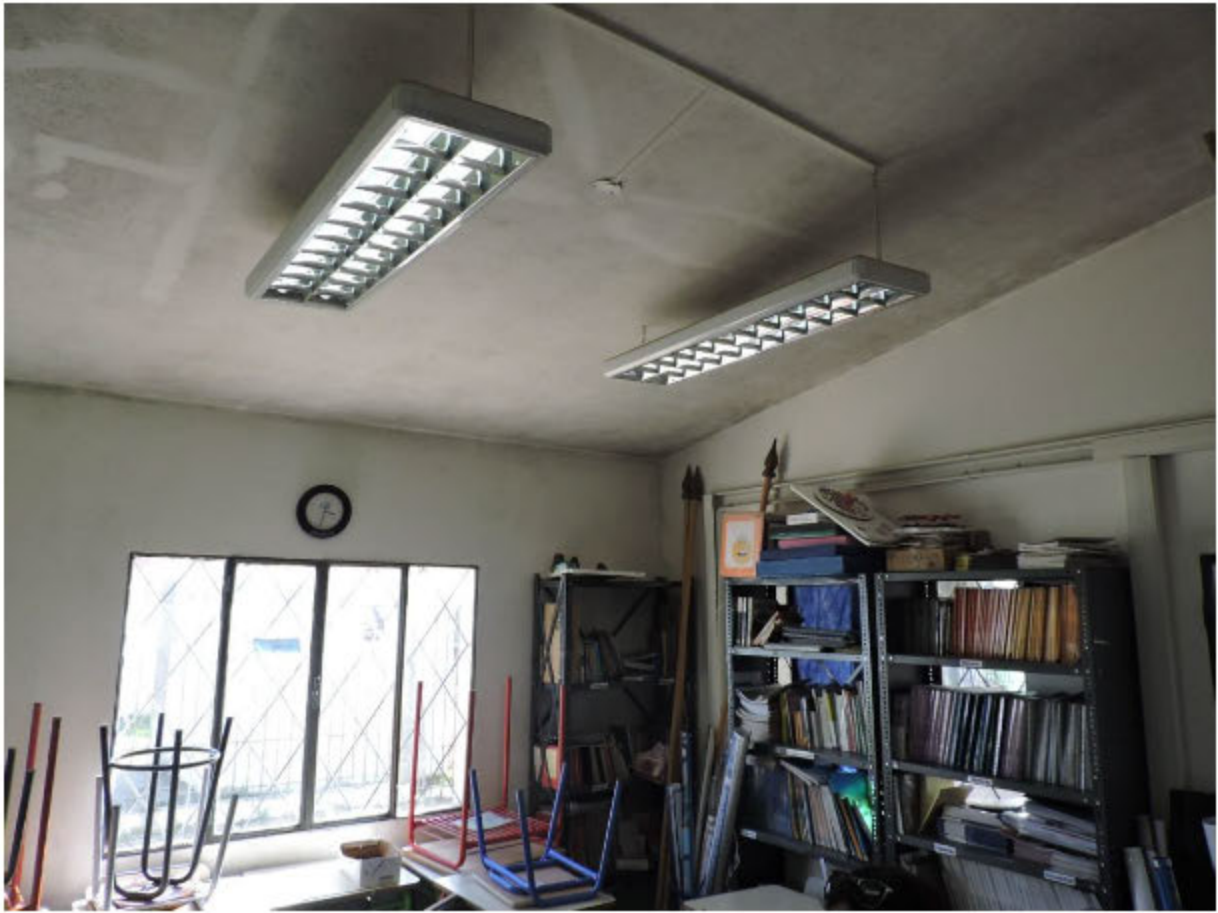
Biblioteca funciona como aula fija

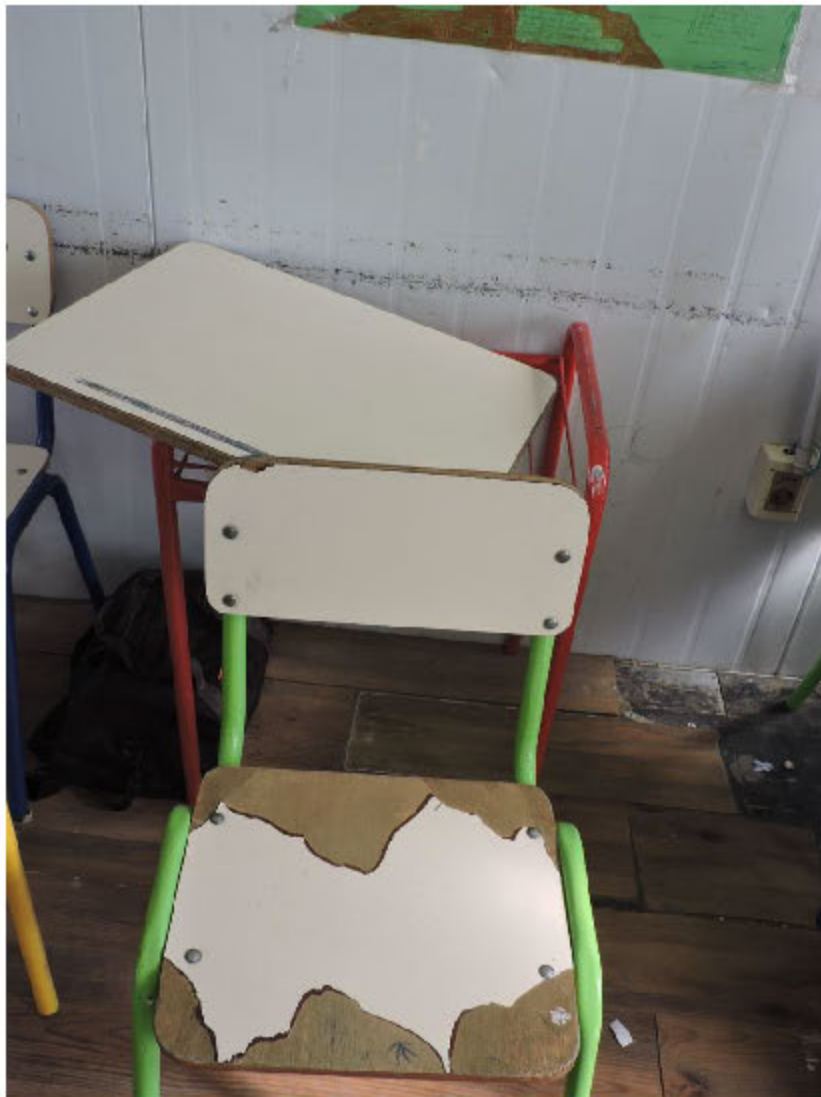
Mesas y bancos rotos

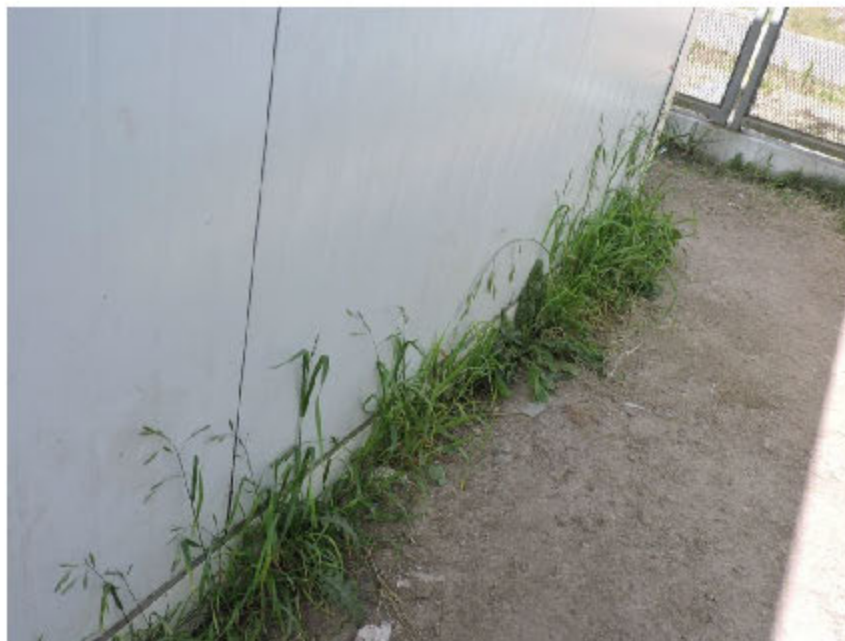
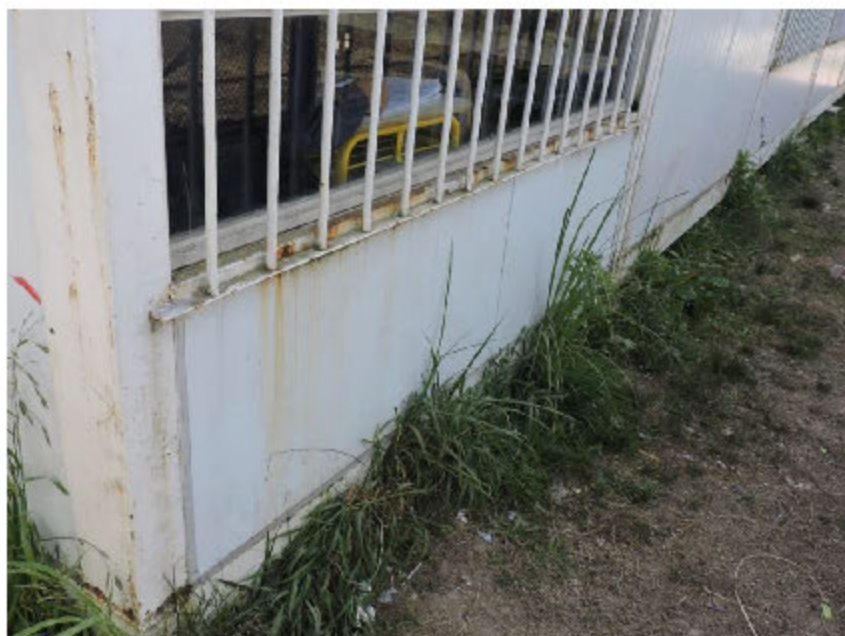
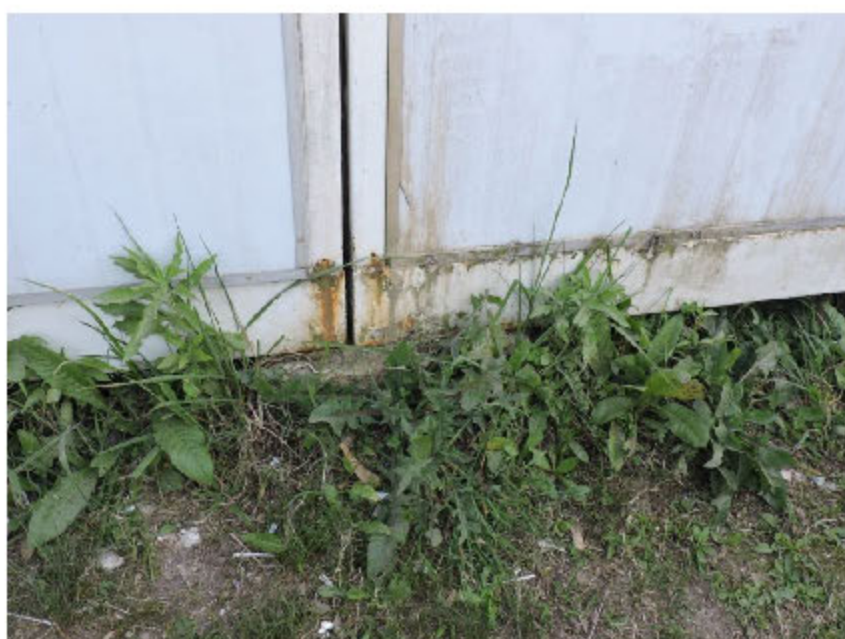
Contenedores deteriorándose por crecimiento de maleza

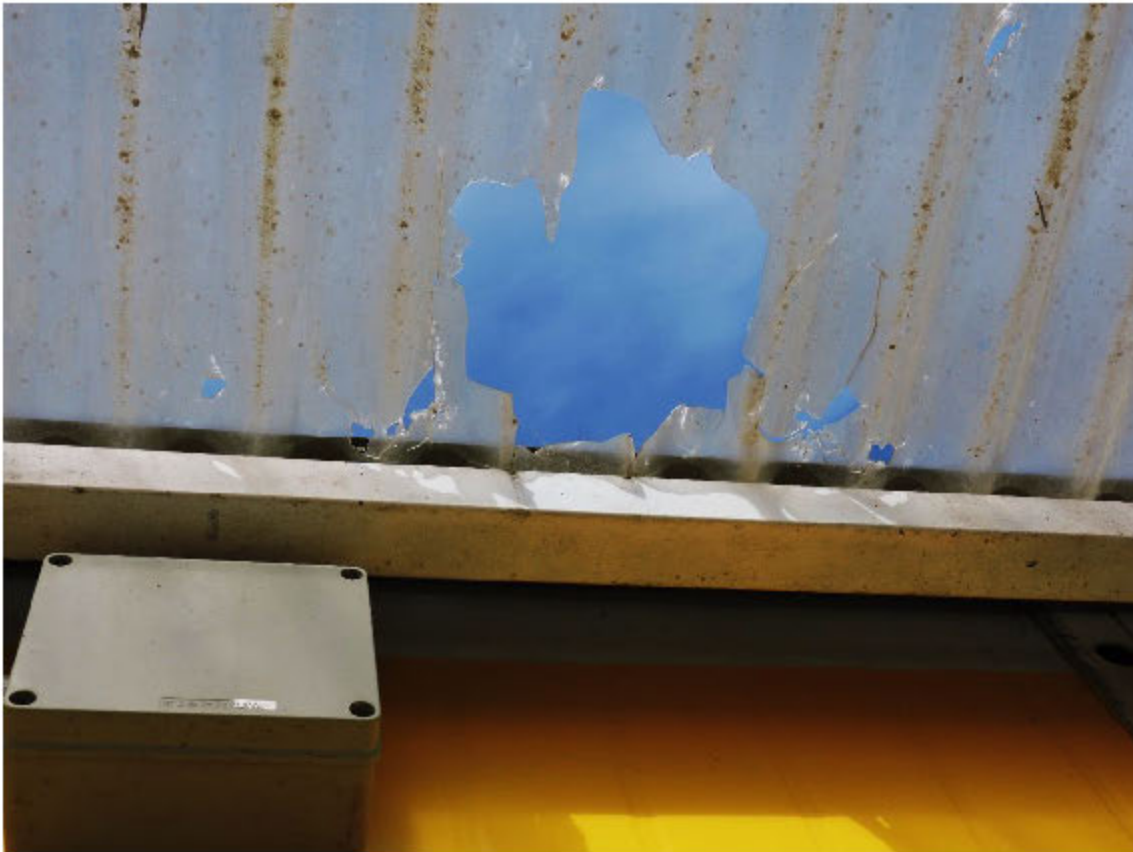
Roturas en galerías de acceso a los contenedores

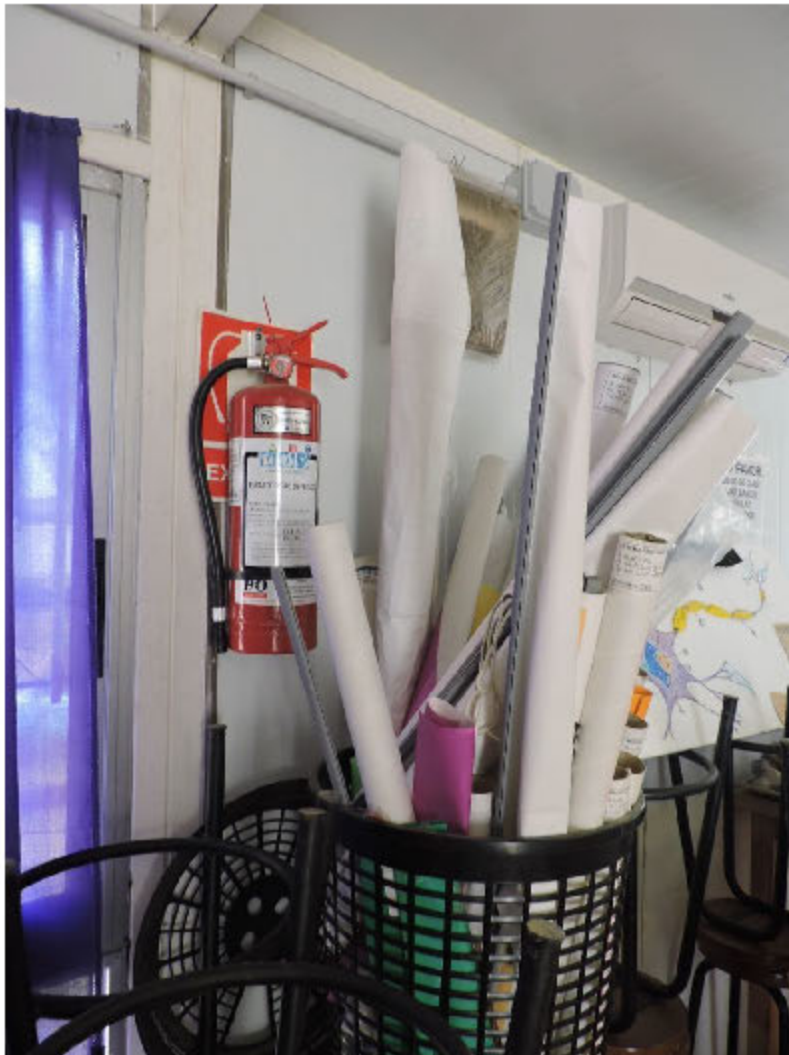
Extintores mal ubicados

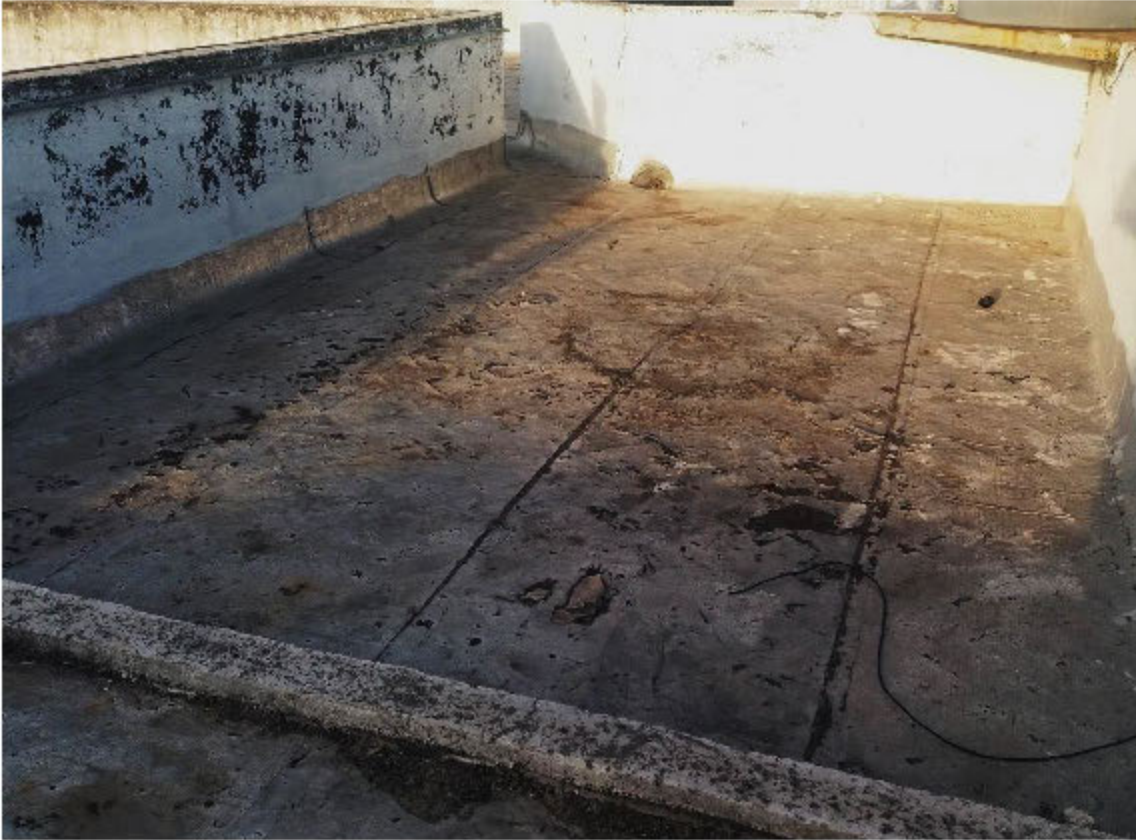
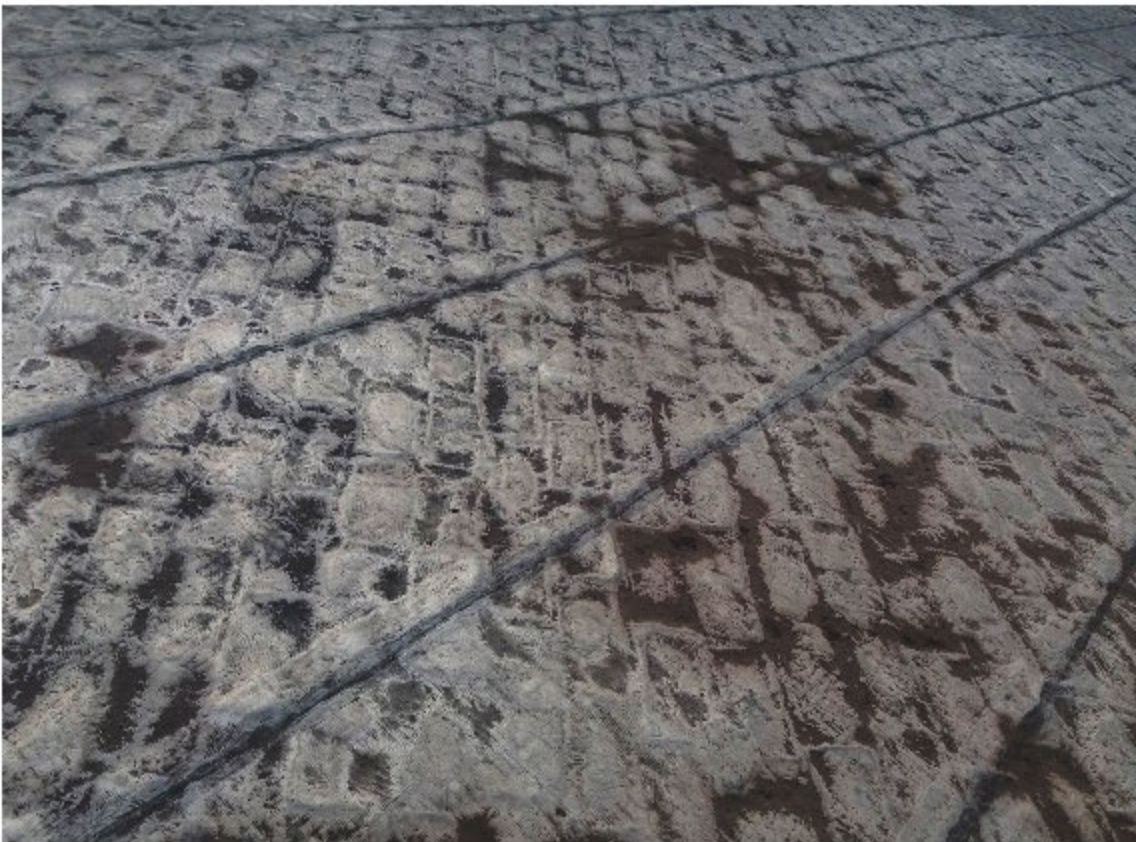
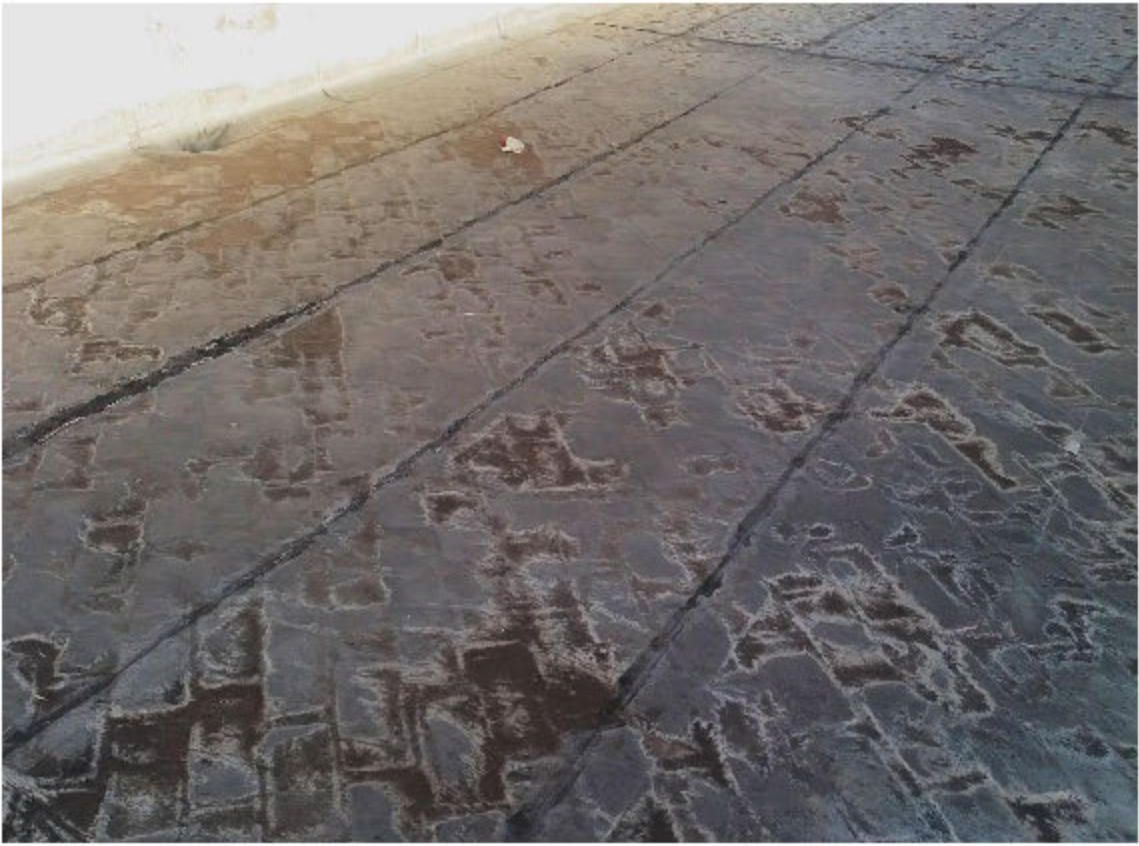
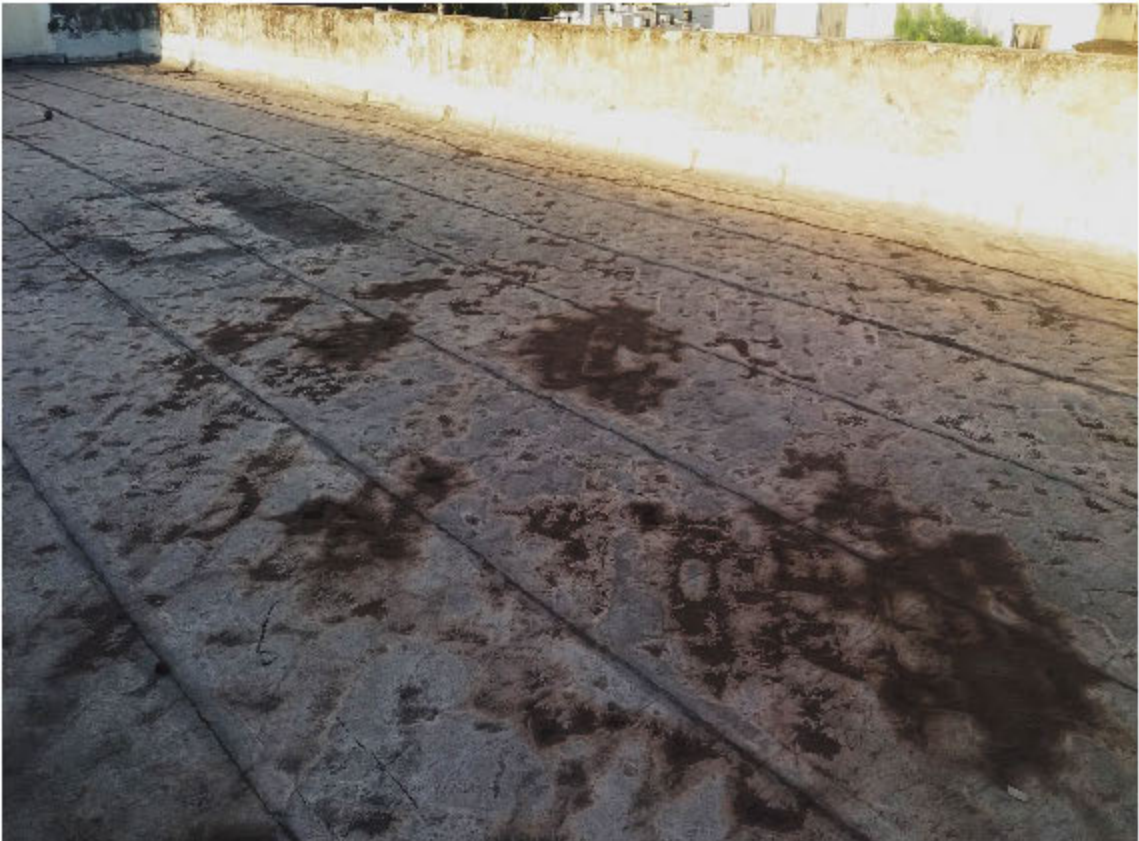
Membrana de azoteas con importante deterioro

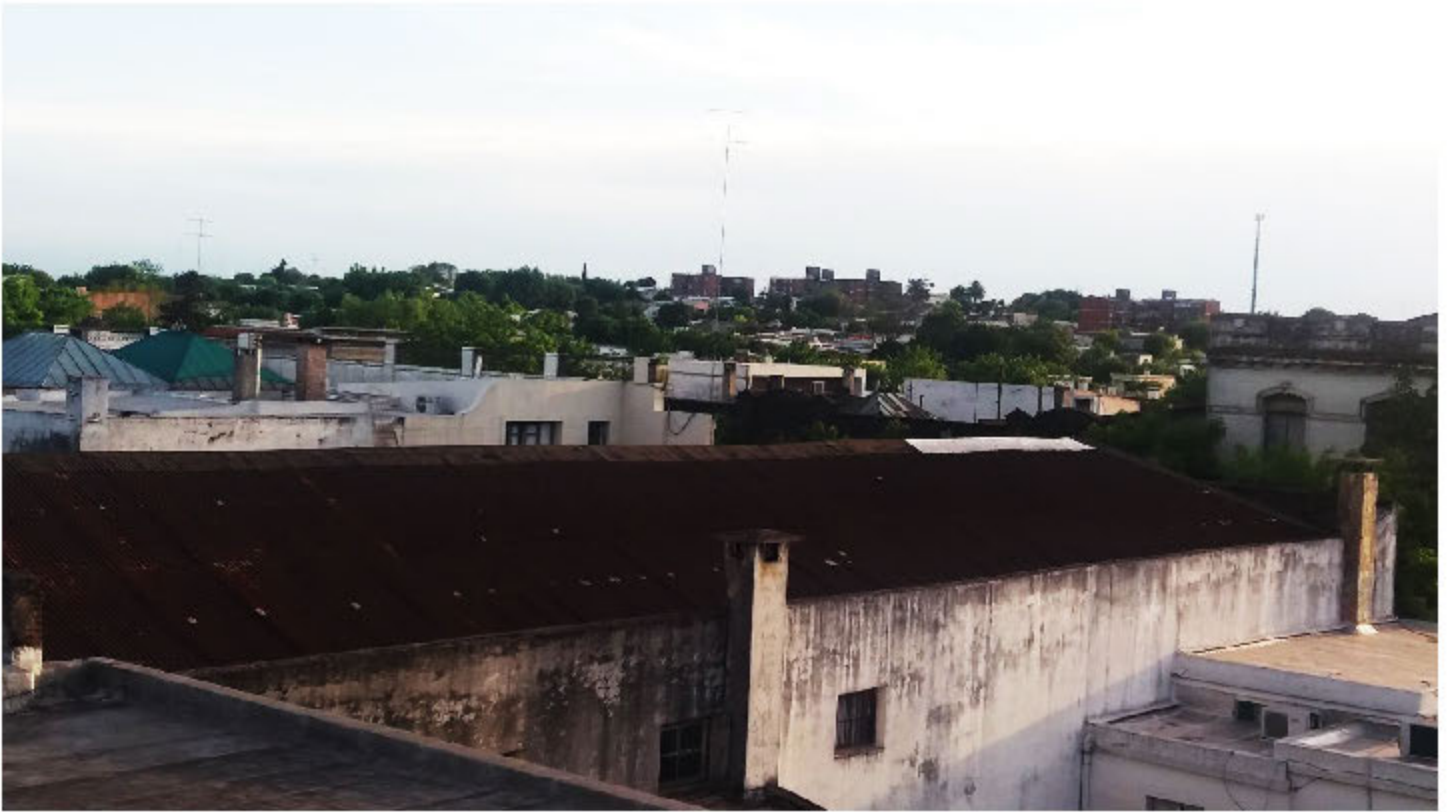
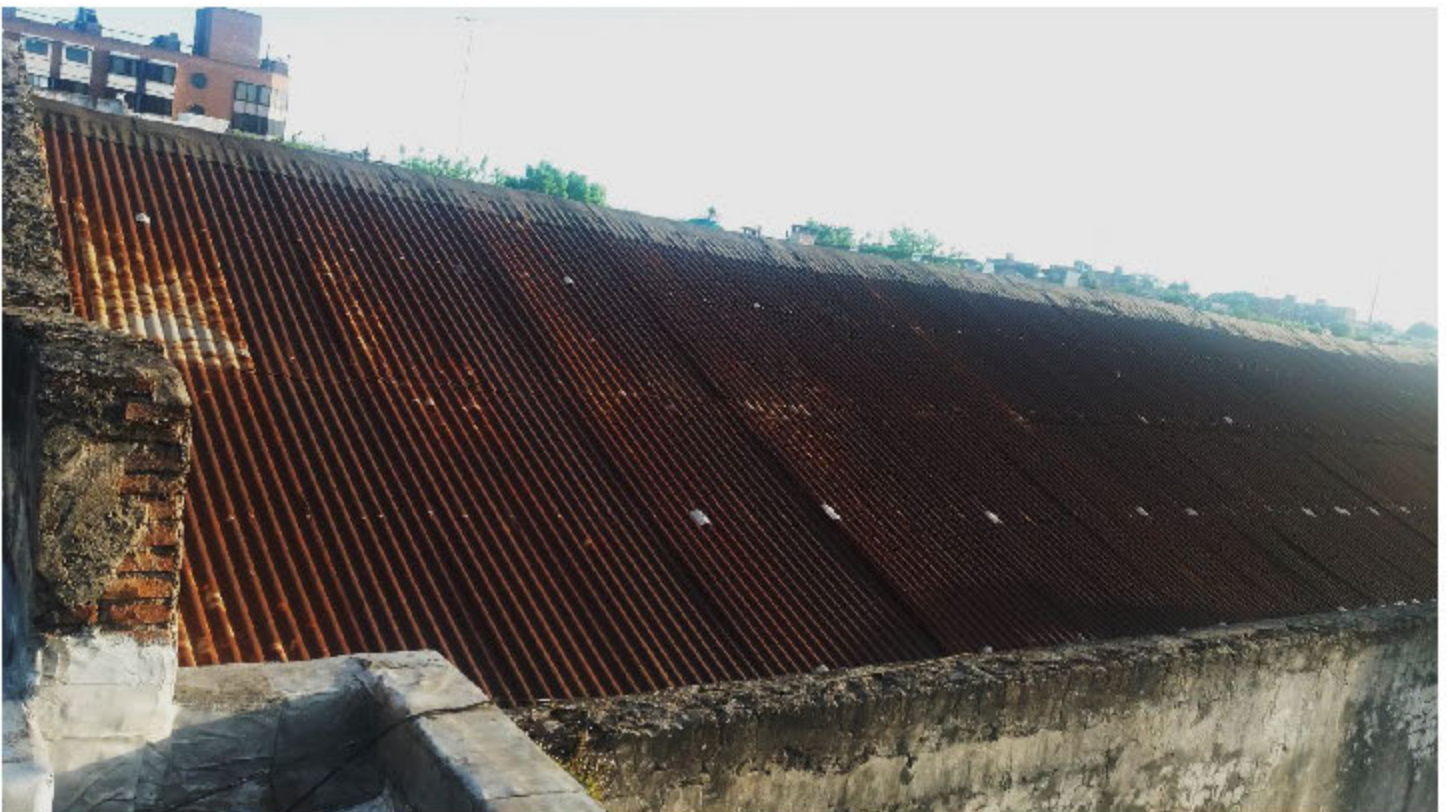
Techo de chapa completamente oxidado

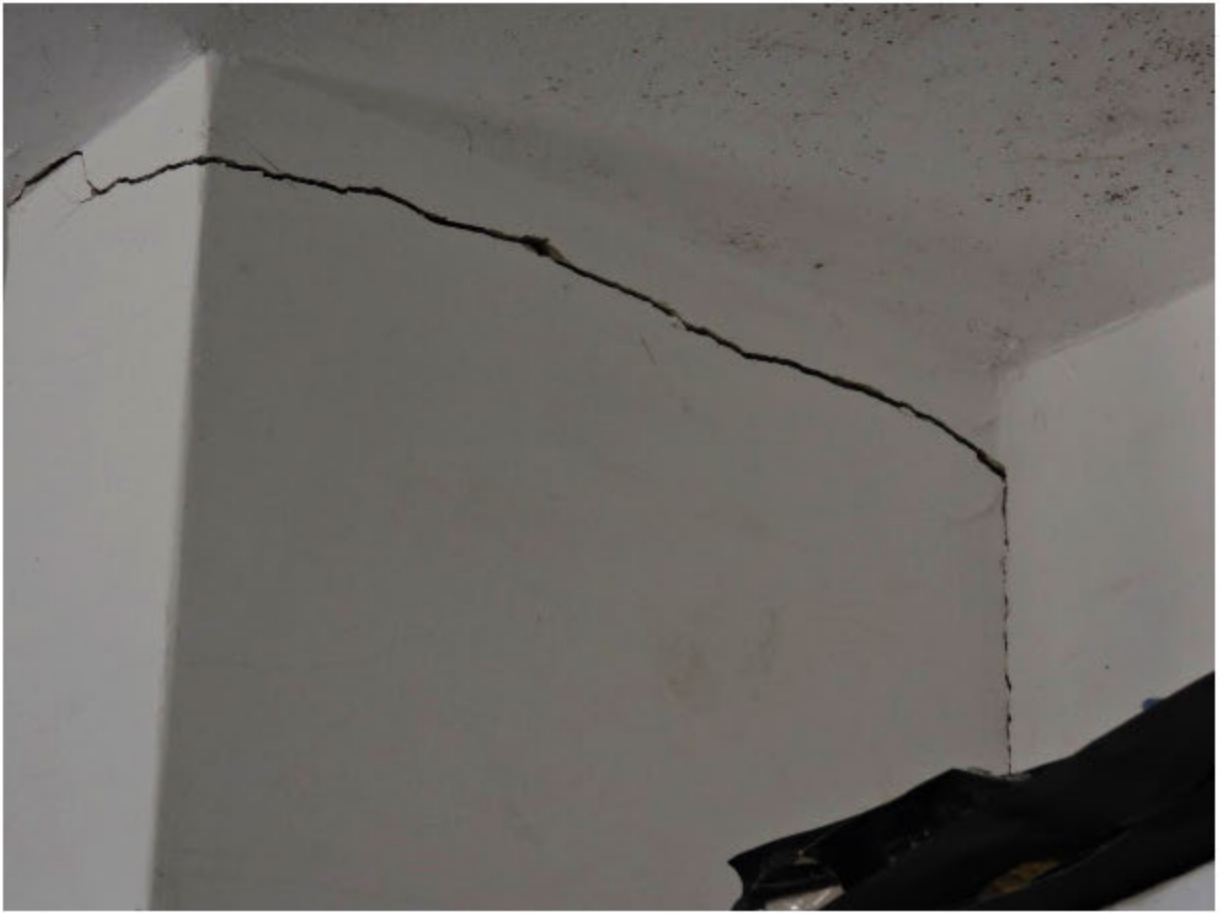
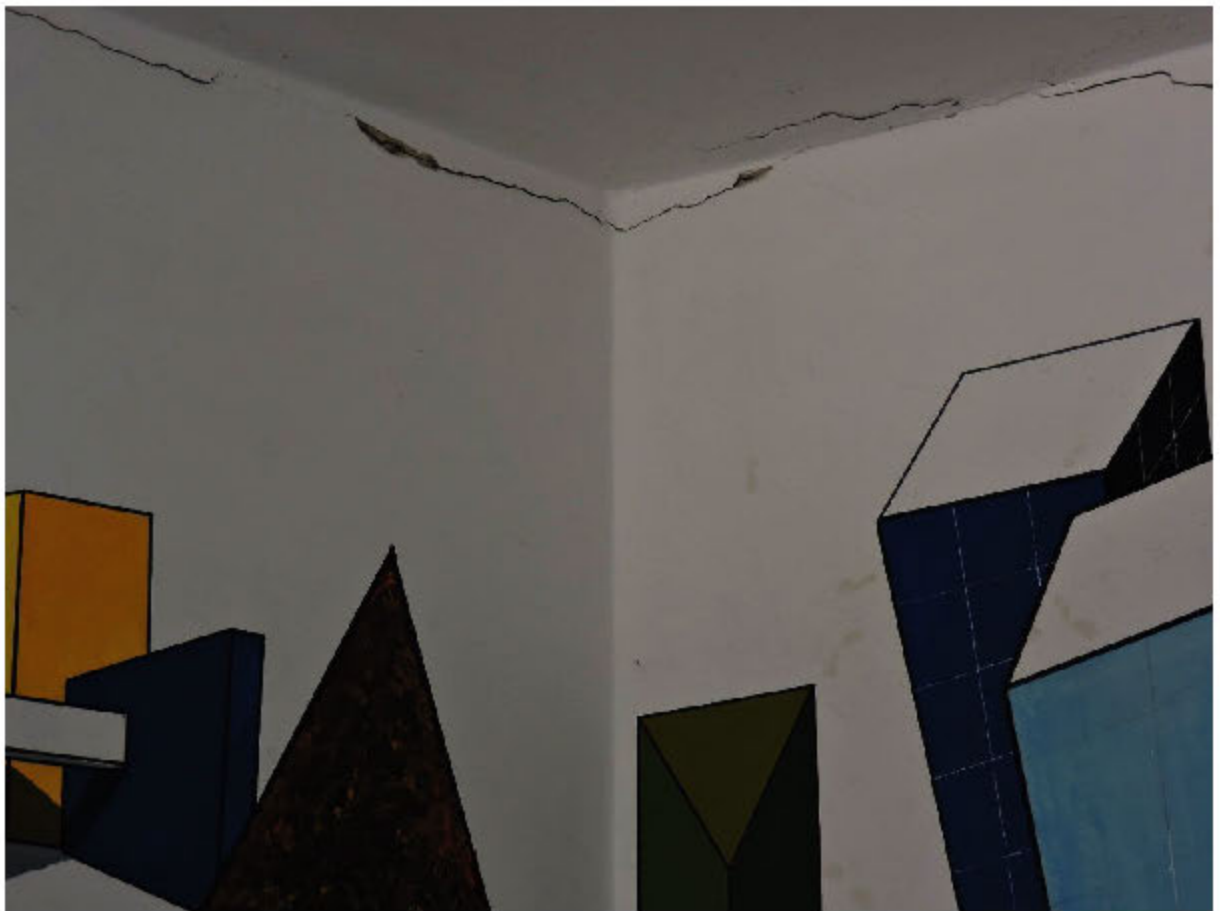
Salón de grupos de orientación artística (A)

- Las **grietas** en un aula usada por los estudiantes de la orientación artística en el liceo de Ombúes de la Valle, y una columna del cerco perimetral del Liceo de Nueva Palmira, parecen comprometer la estabilidad de sus respectivas estructuras. Entendemos que urge adoptar las medidas pertinentes.

Paredes fisuradas

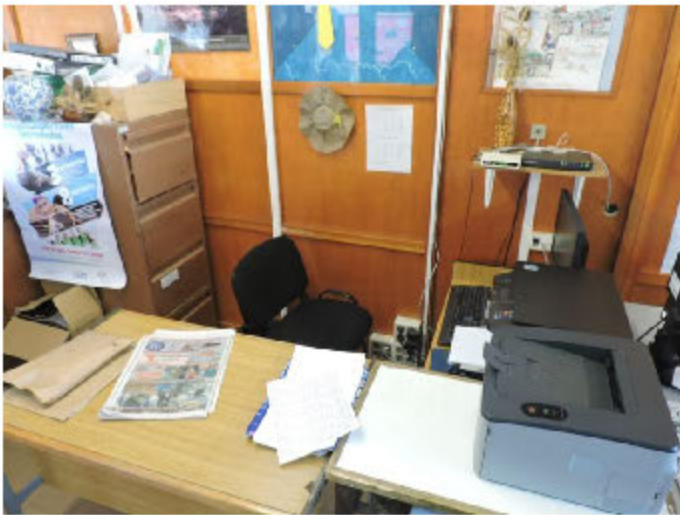
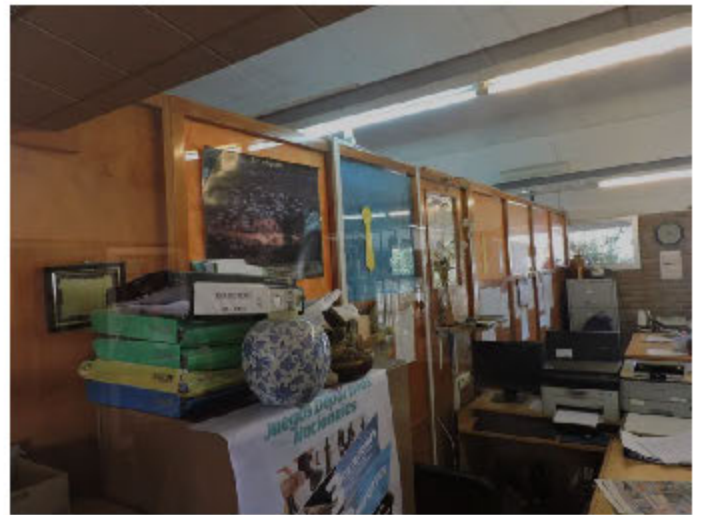
Estructura de madera de dos metros de altura separando Secretaría de Adscripción

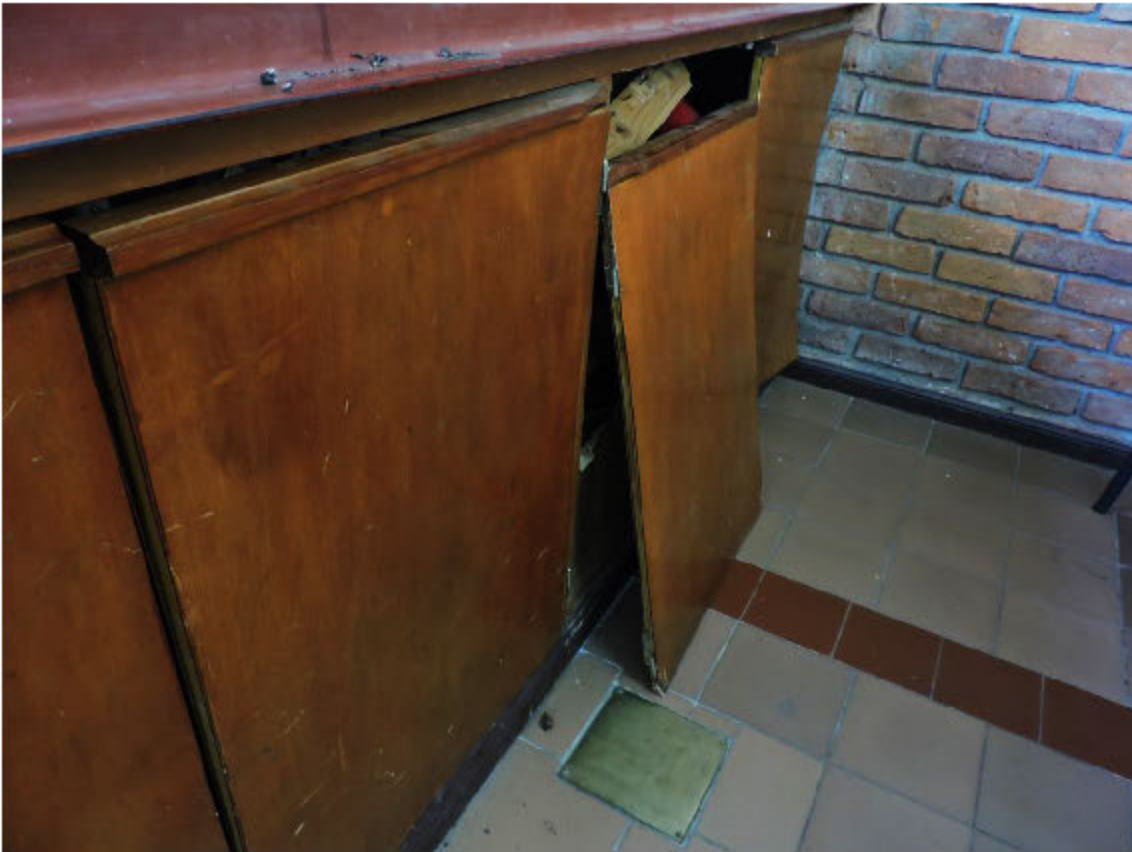
Laboratorio de Física

Mobiliario deteriorado
