**INFORME DE CONDICIONES
Y MEDIO AMBIENTE DE TRABAJO
EN 11 LOCALES
DE ENSEÑANZA SECUNDARIA**

(CUARTA PARTE)

OCTUBRE / DICIEMBRE DE 2016

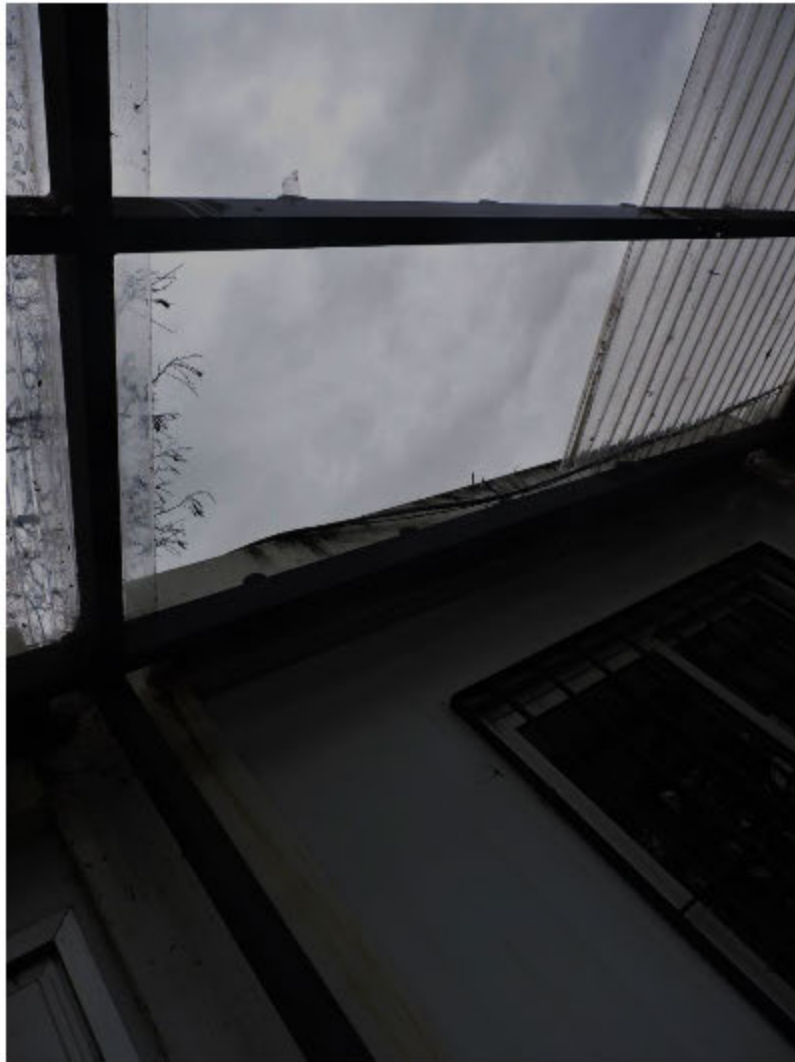
Roturas en galería de acceso a contenedores

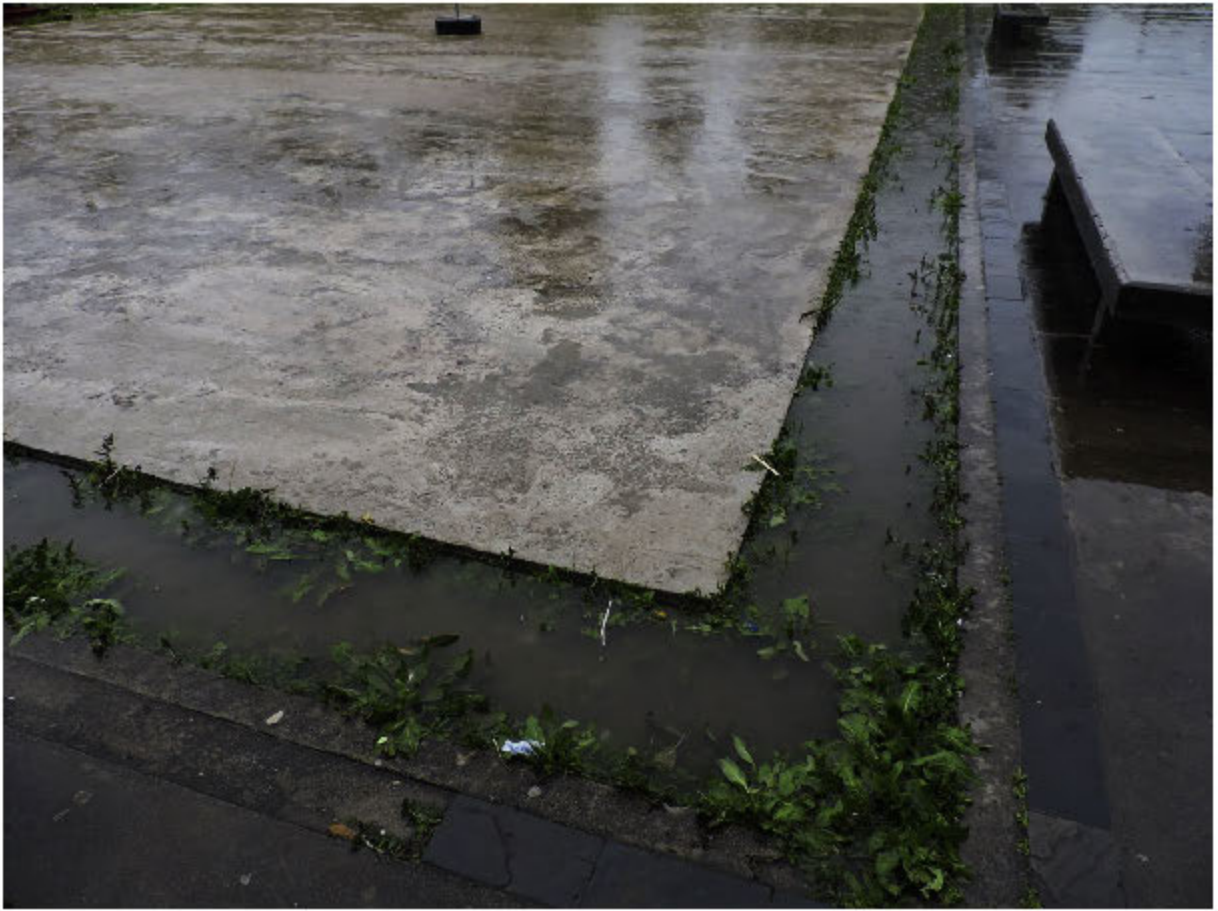
Patio posterior se inunda por inexistencia de cañerías de desagüe

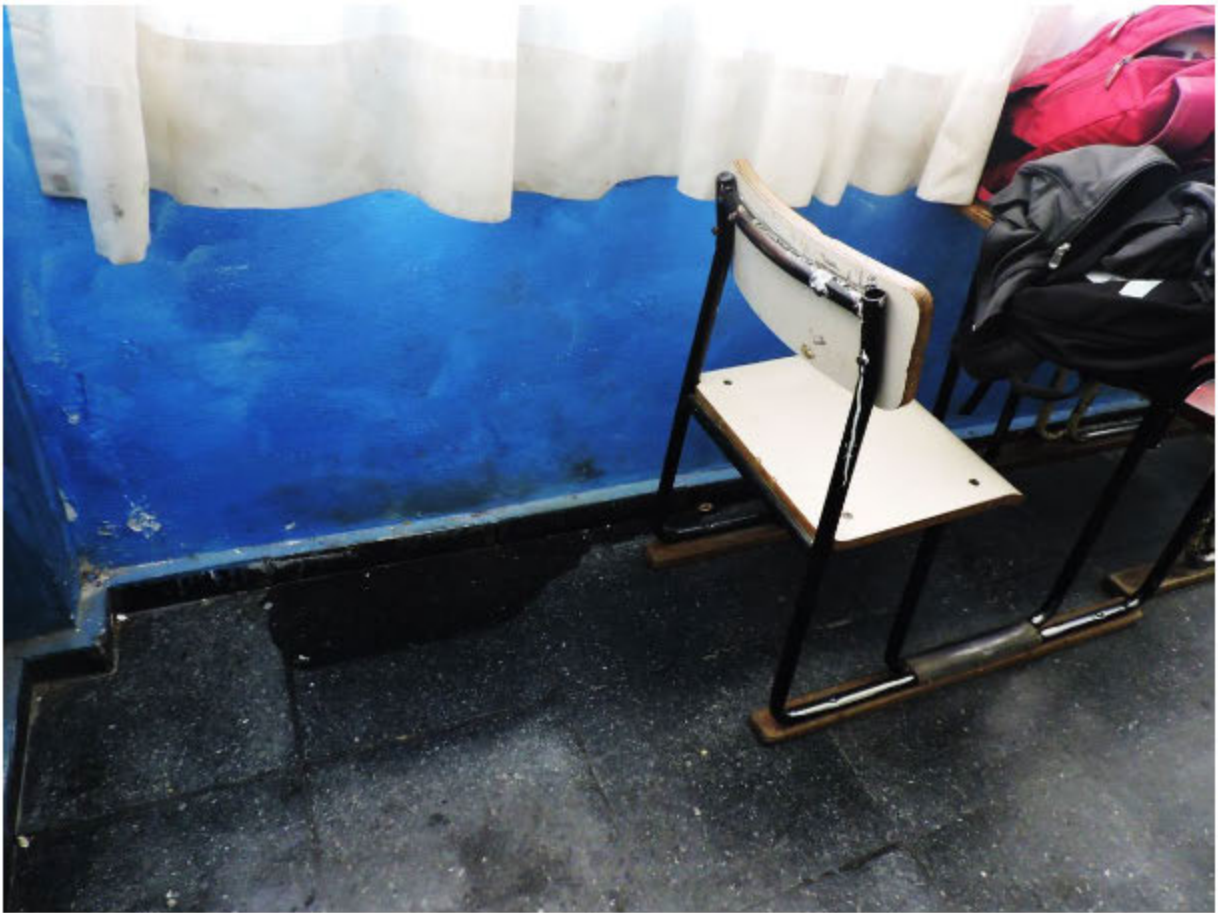
Salón 12

Filtraciones de aguas pluviales

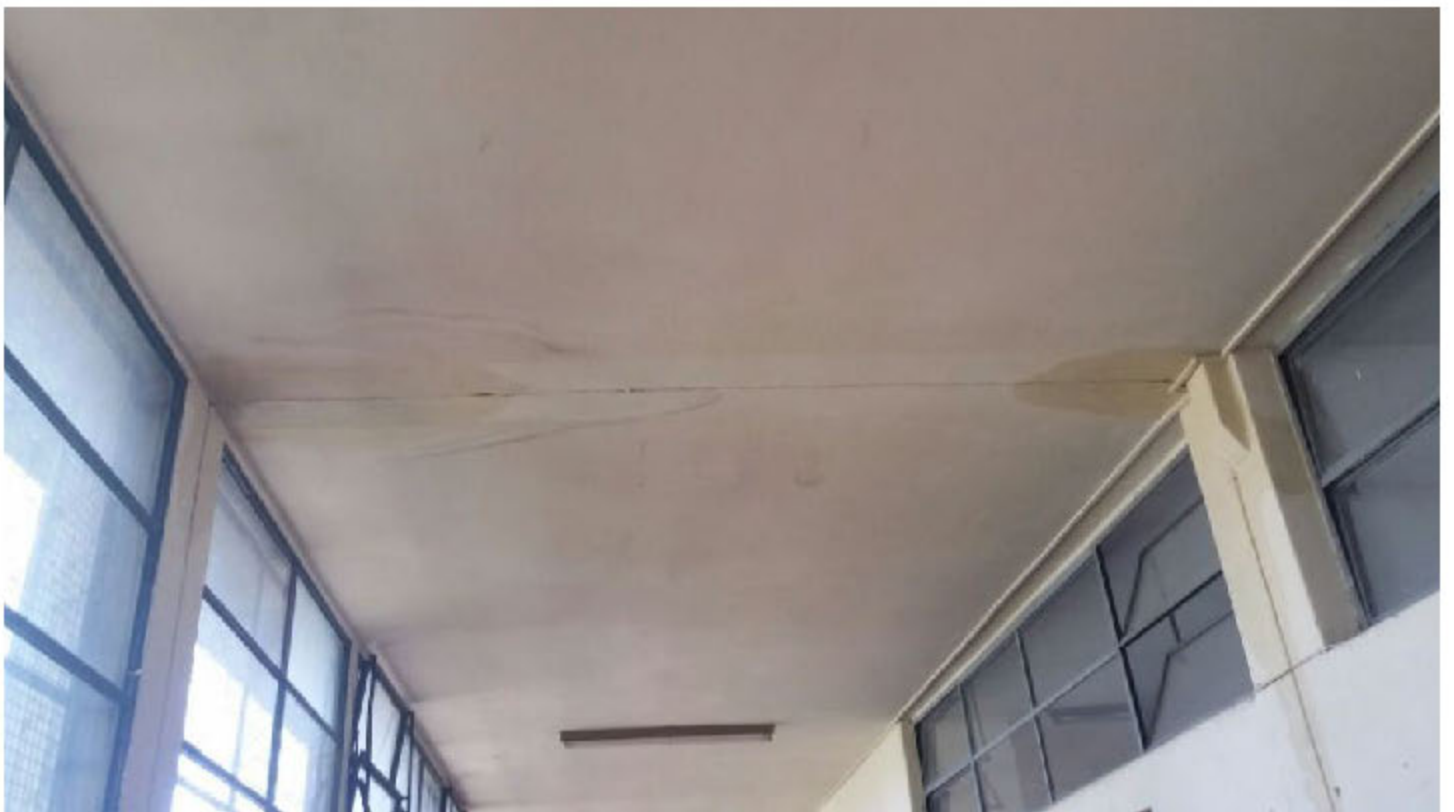
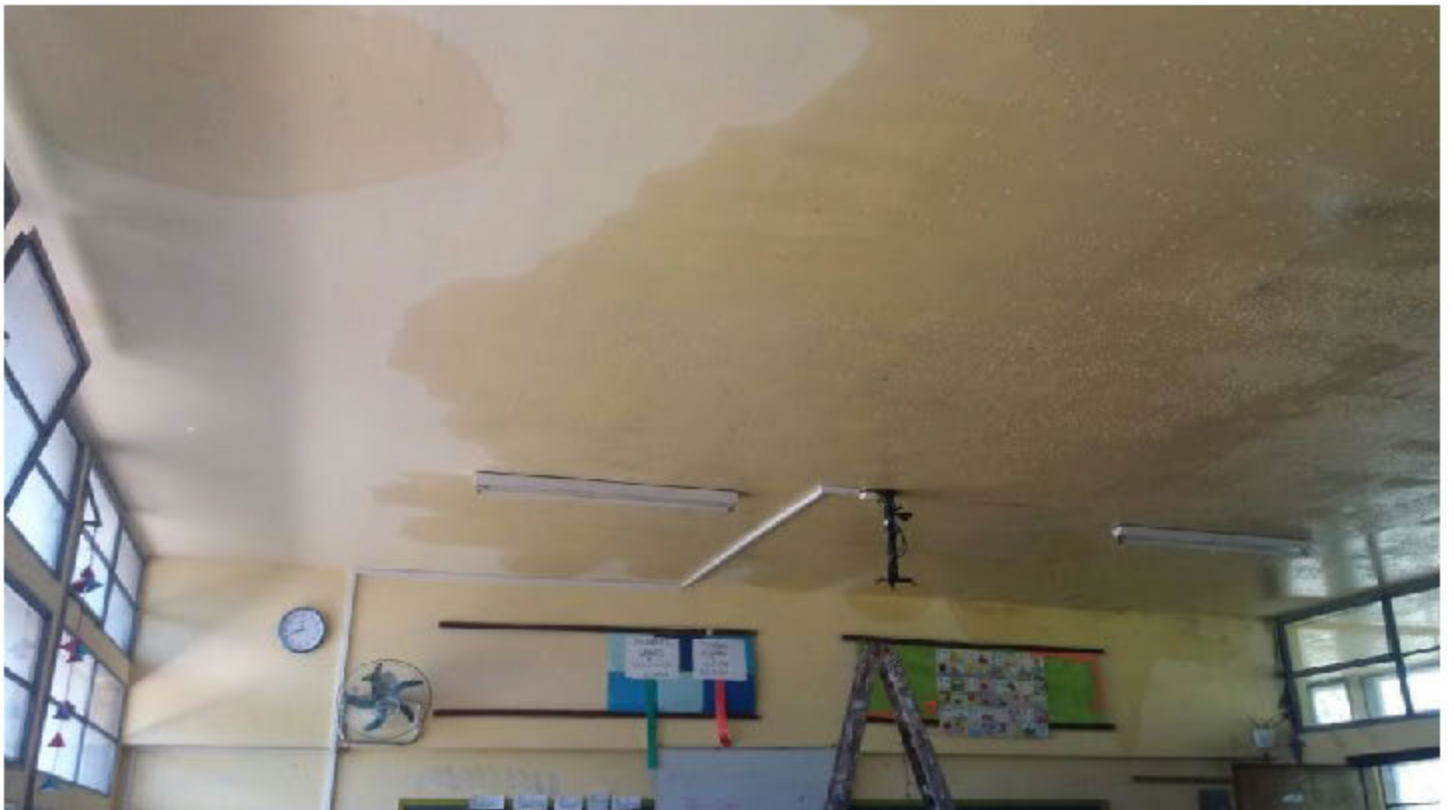
Filtración de aguas pluviales

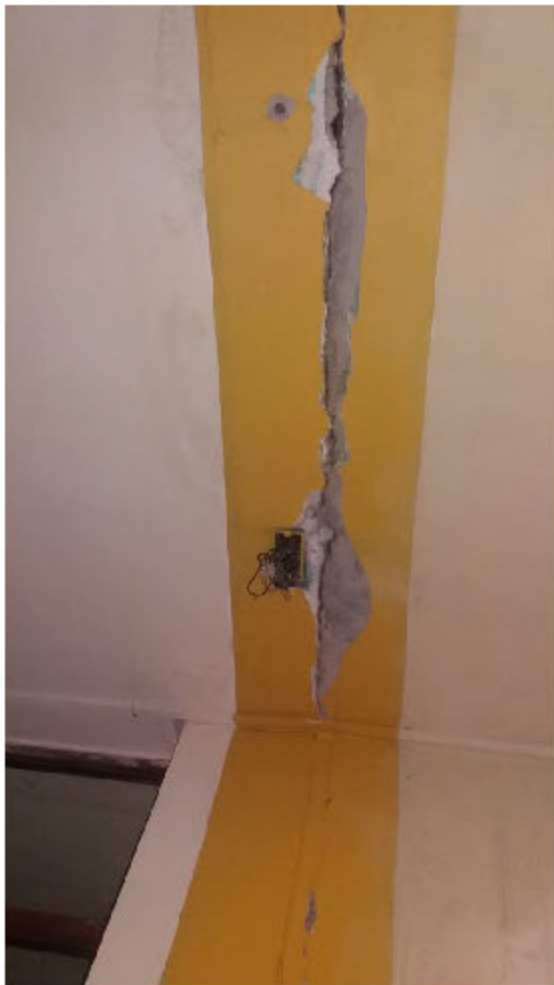
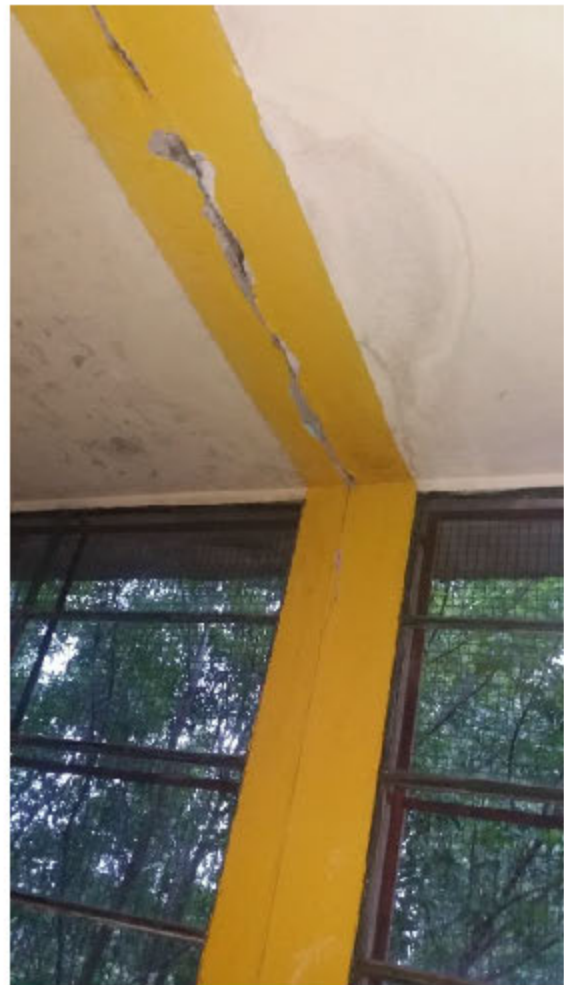
Caída de revoques

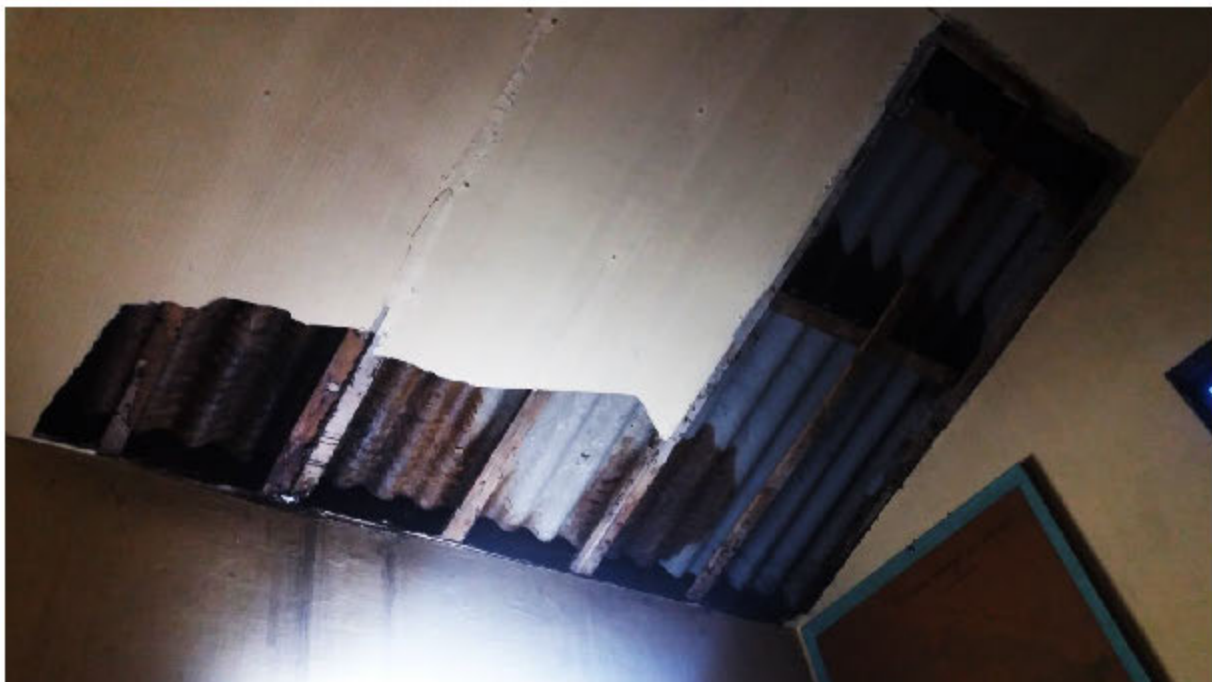
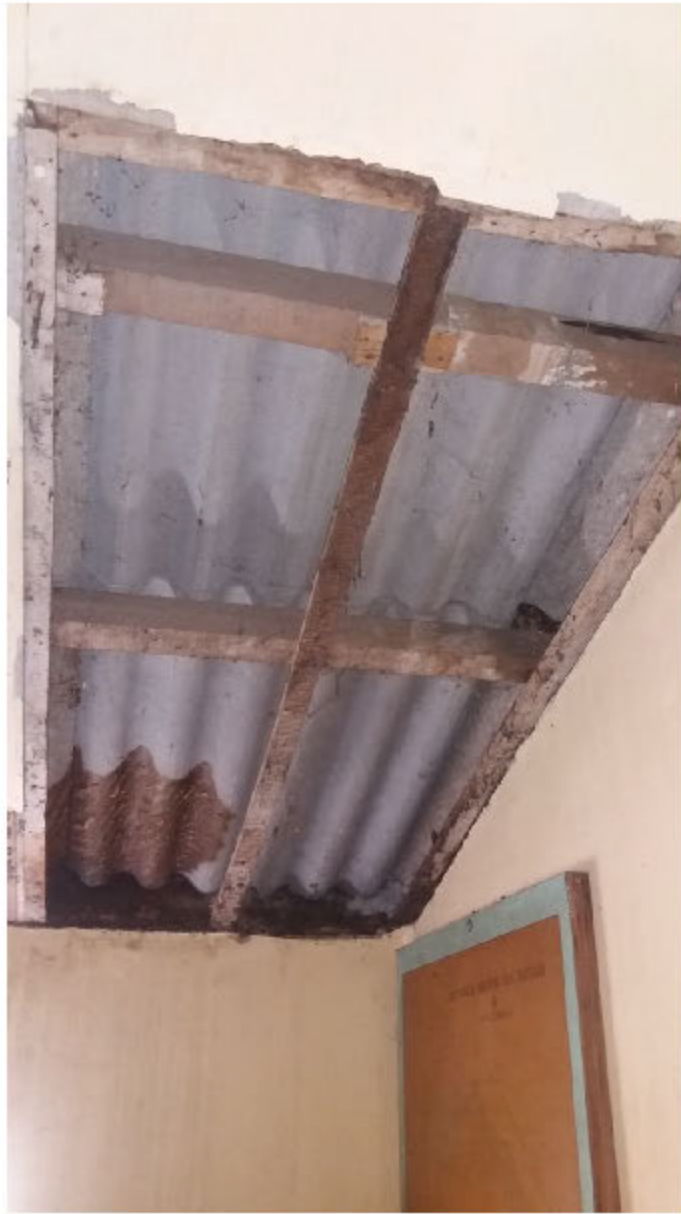
Roturas en cielorrasos

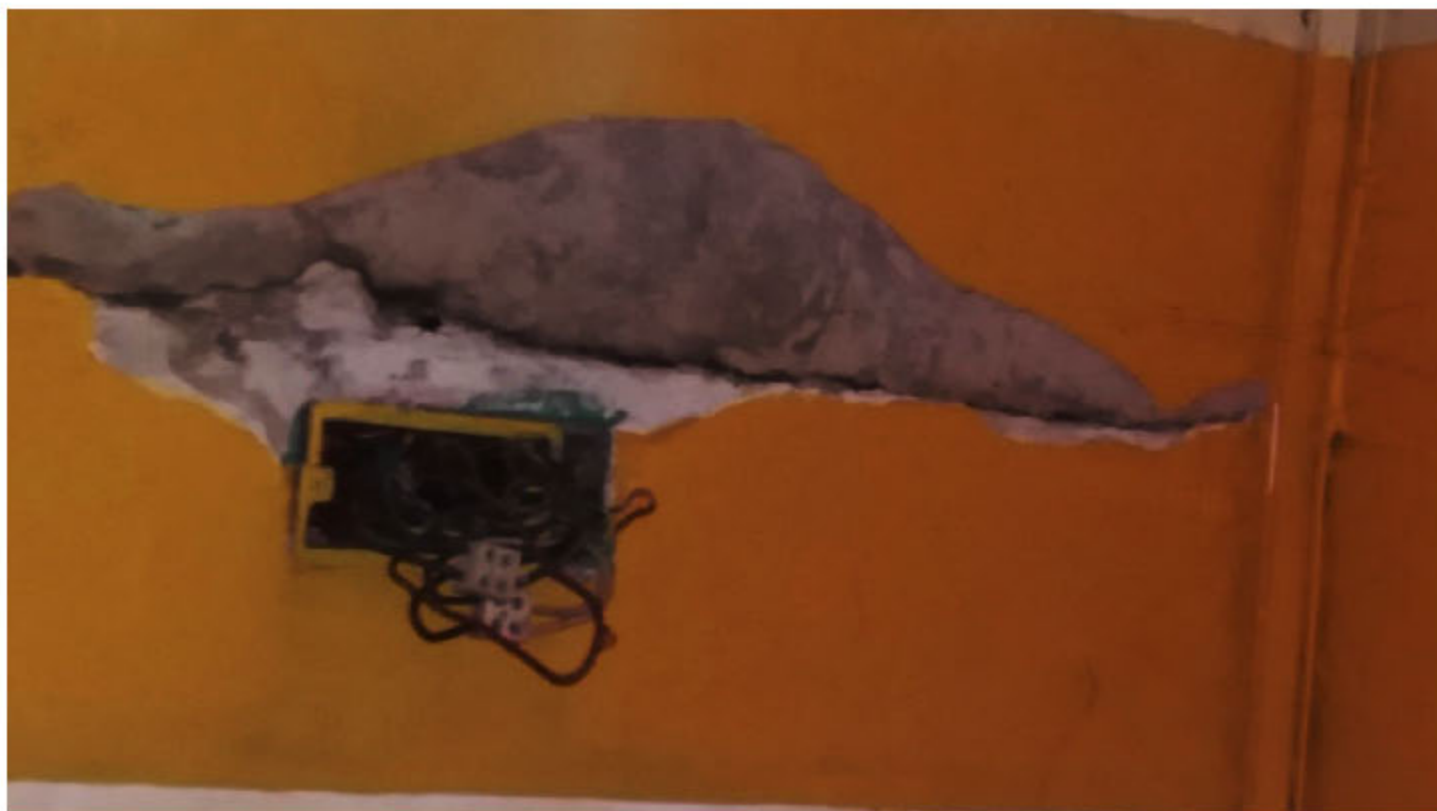
Cables expuestos

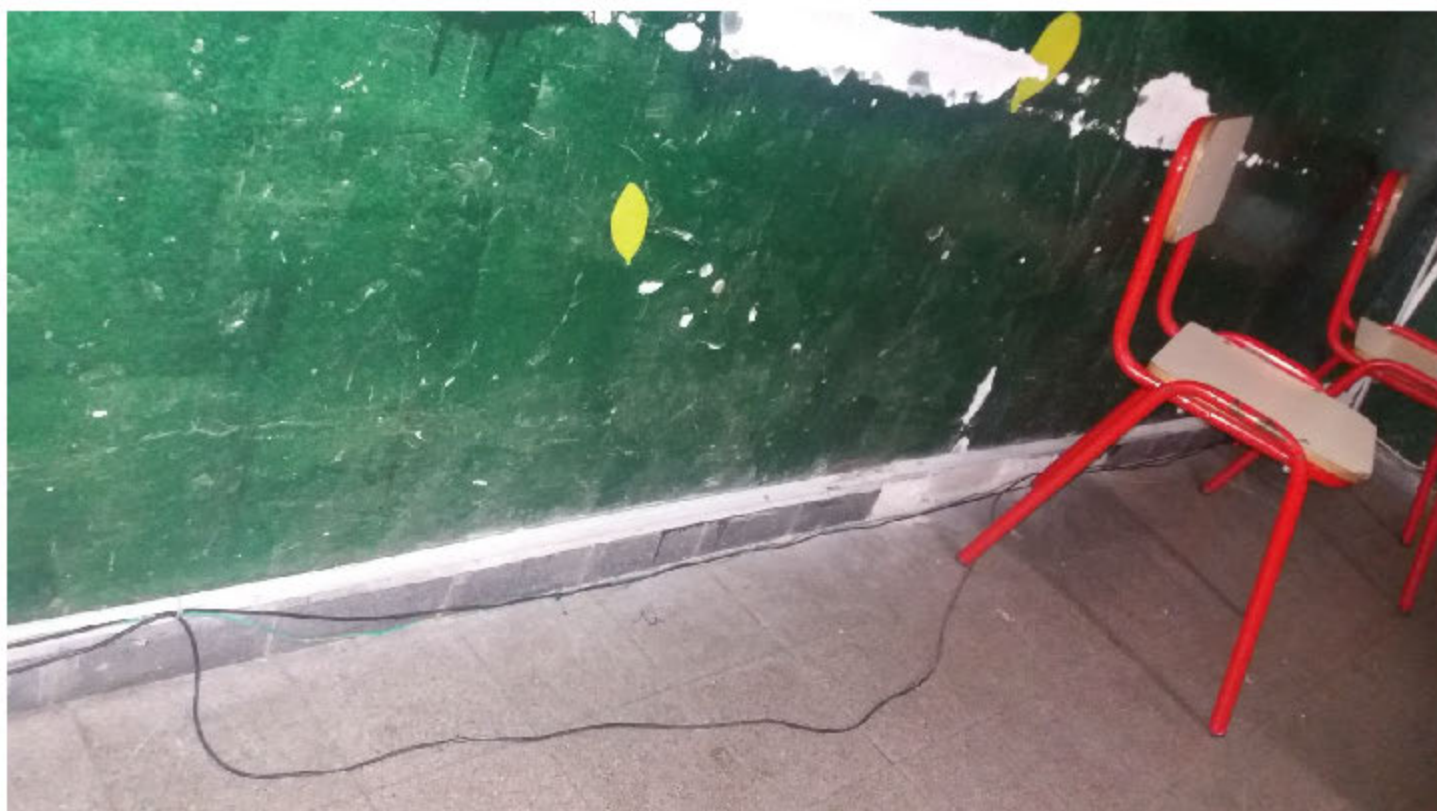
Precariedades en el cableado

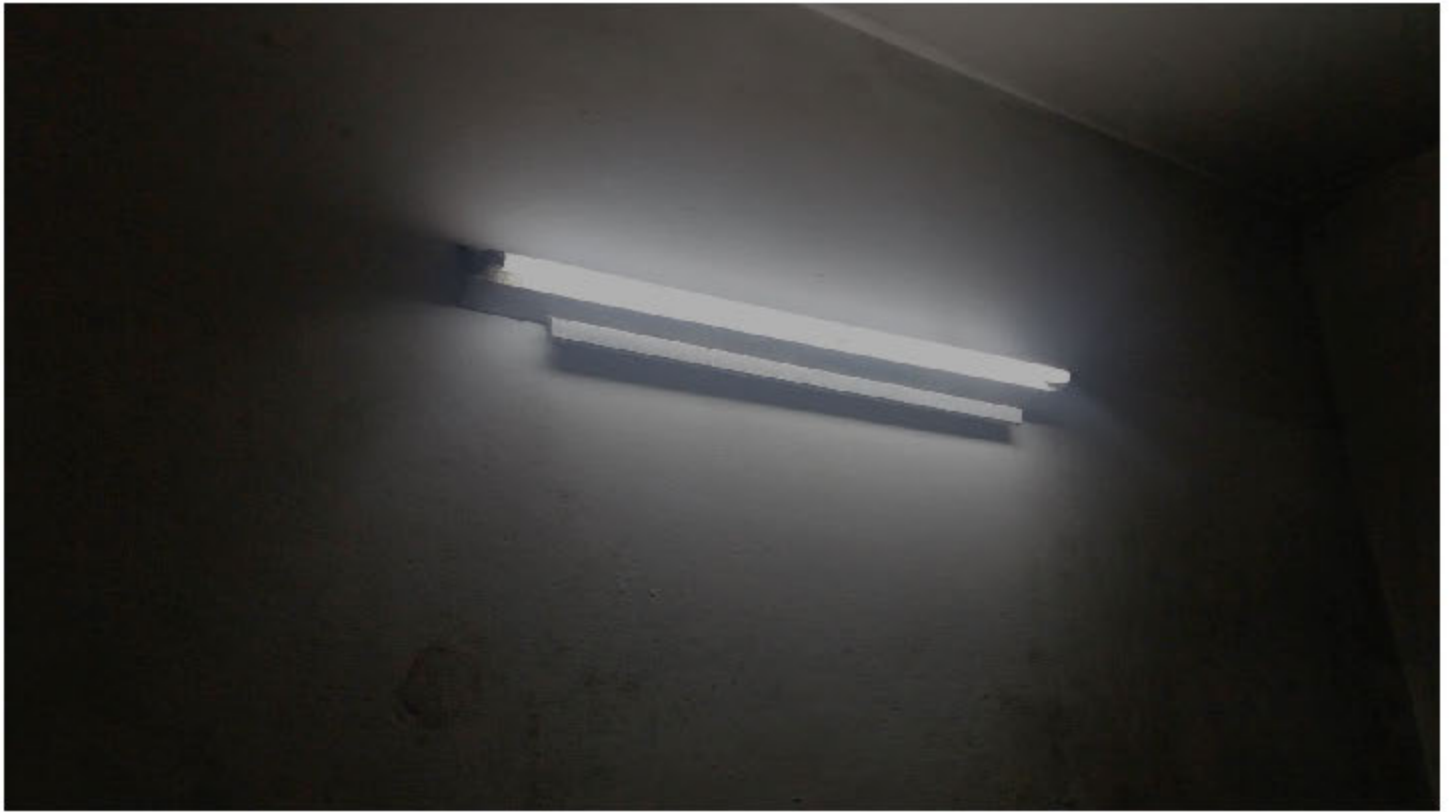
Tubos de luz sin protección mecánica

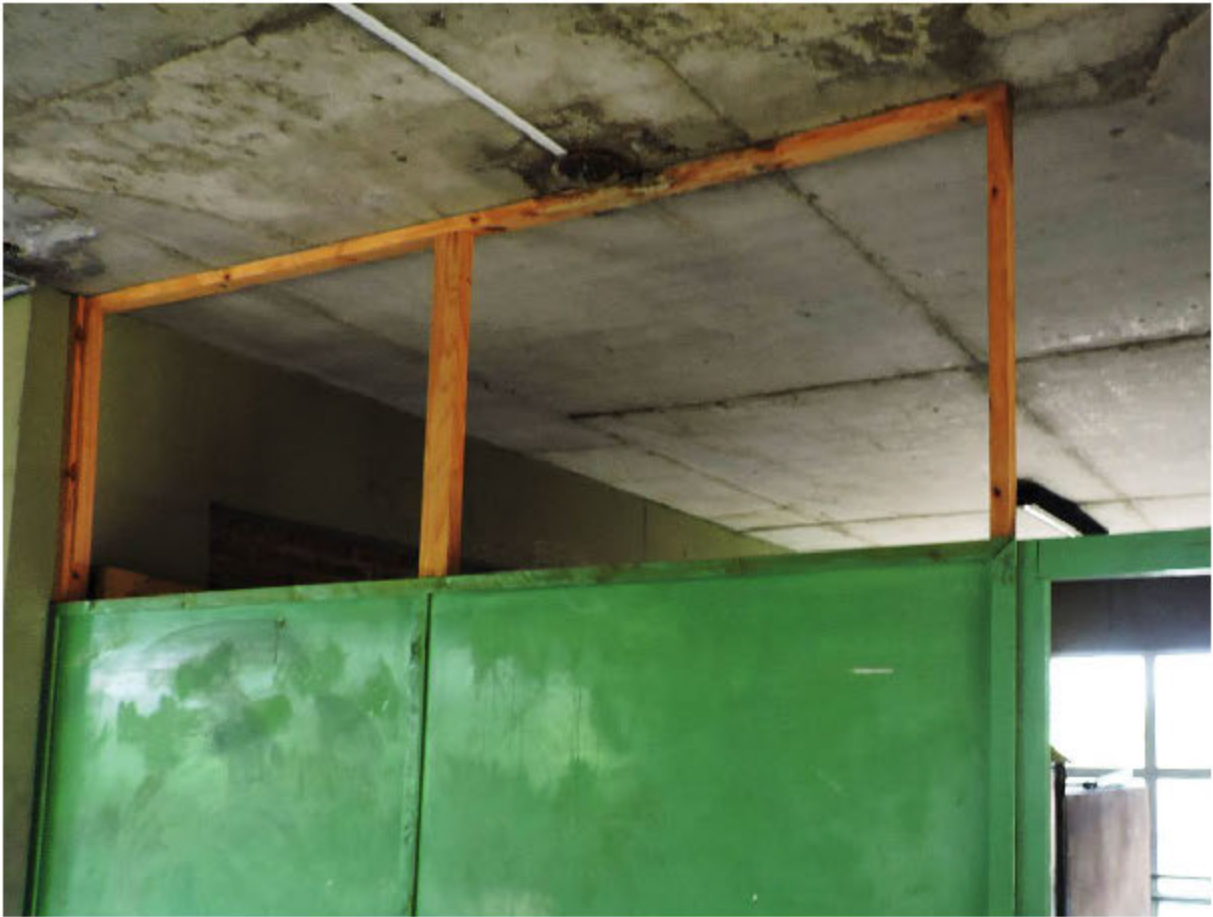
Baños del primer piso (usados como depósitos)

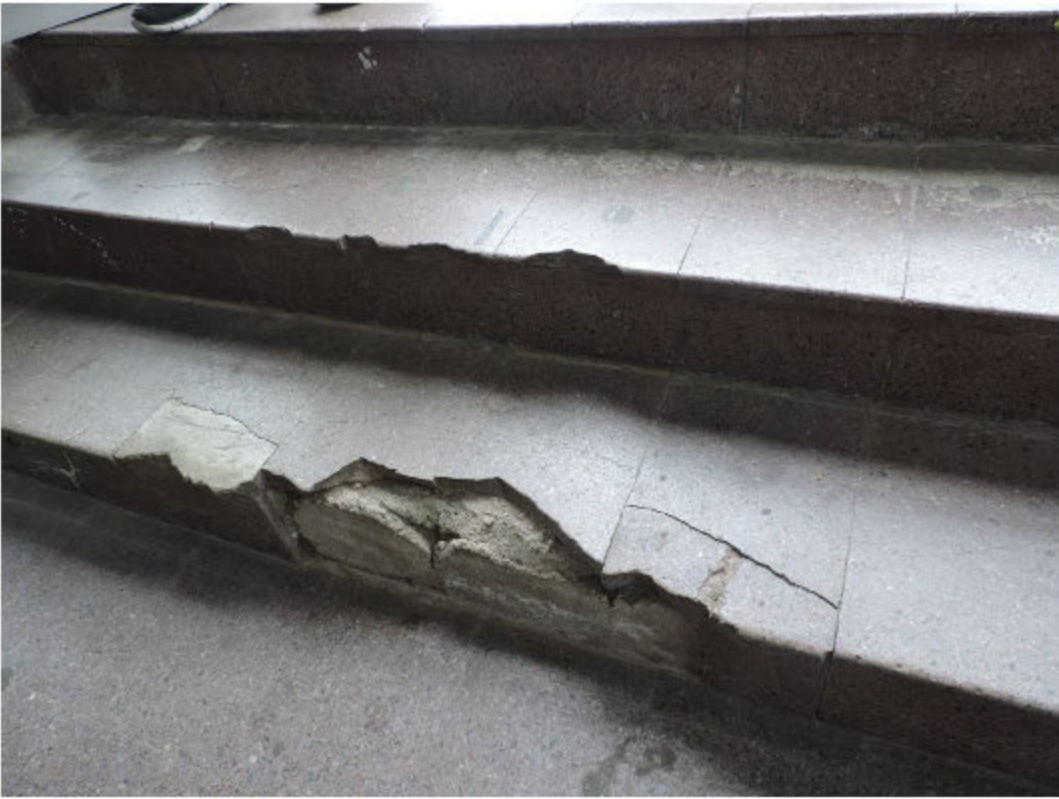
Escalera en patio interior

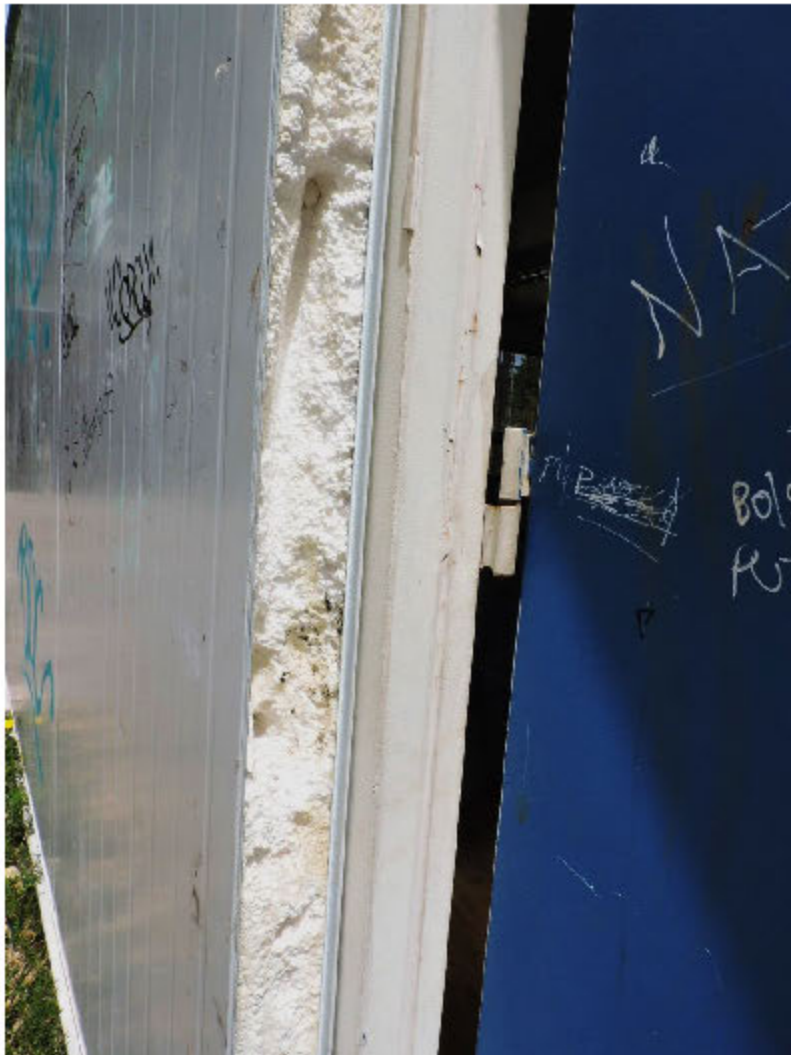
Roturas en placa de contenedor

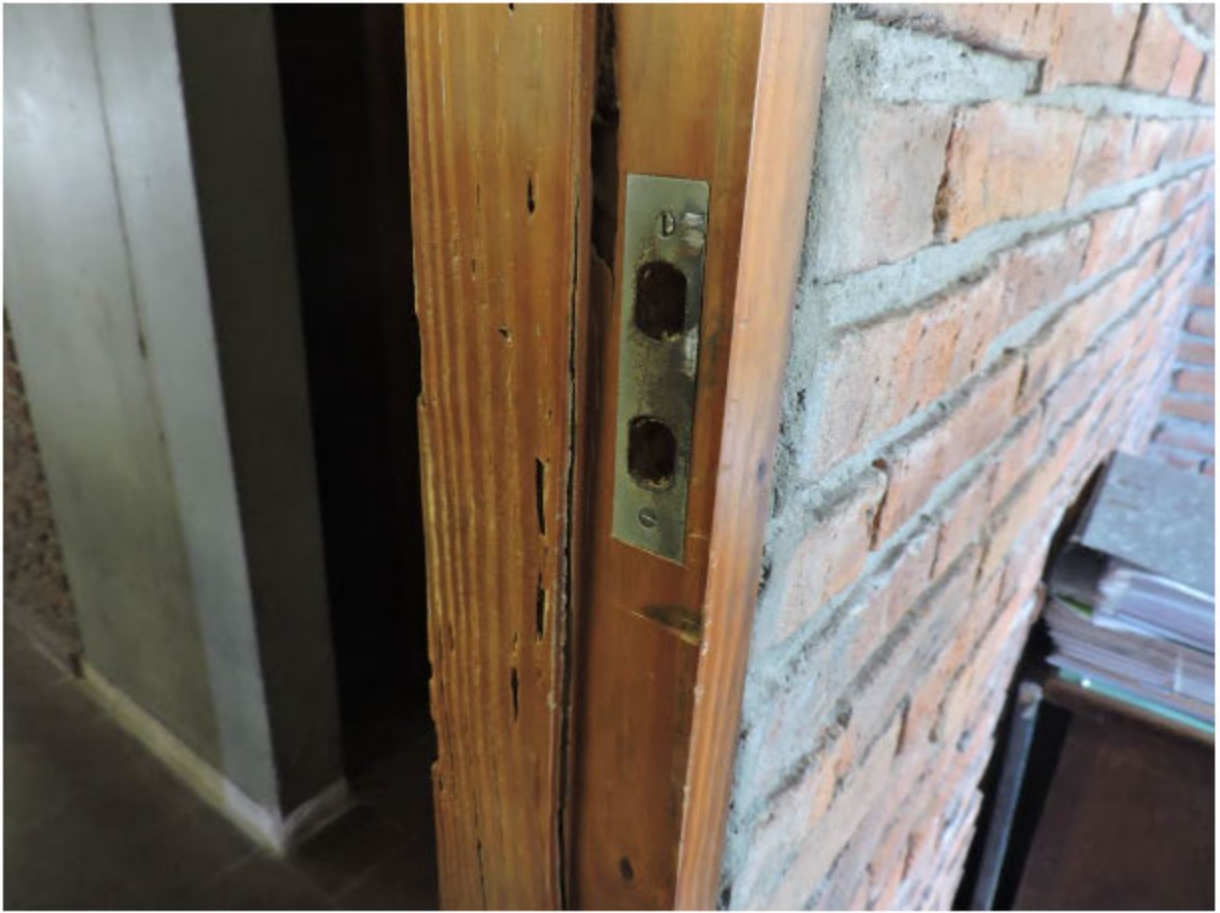
Aberturas de madera con termitas
