Com os meus cumprimentos, e em atenção ao ofício nº 512/PKM/2017 encaminhamos a Vossa Excelência Laudo de Exame Pericial / ICAP 2017 00 IC 023352-01, realizado no Centro de Convenções da Bahia.

LAUDO DE EXAME PERICIAL / ICAP Nº 2017 00 IC 023352-01

**OBJETIVO DA PERÍCIA:** Proceder aos exames periciais no Centro de Convenções da Bahia, onde ocorreu desmoronamento, objetivando determinar a causa.

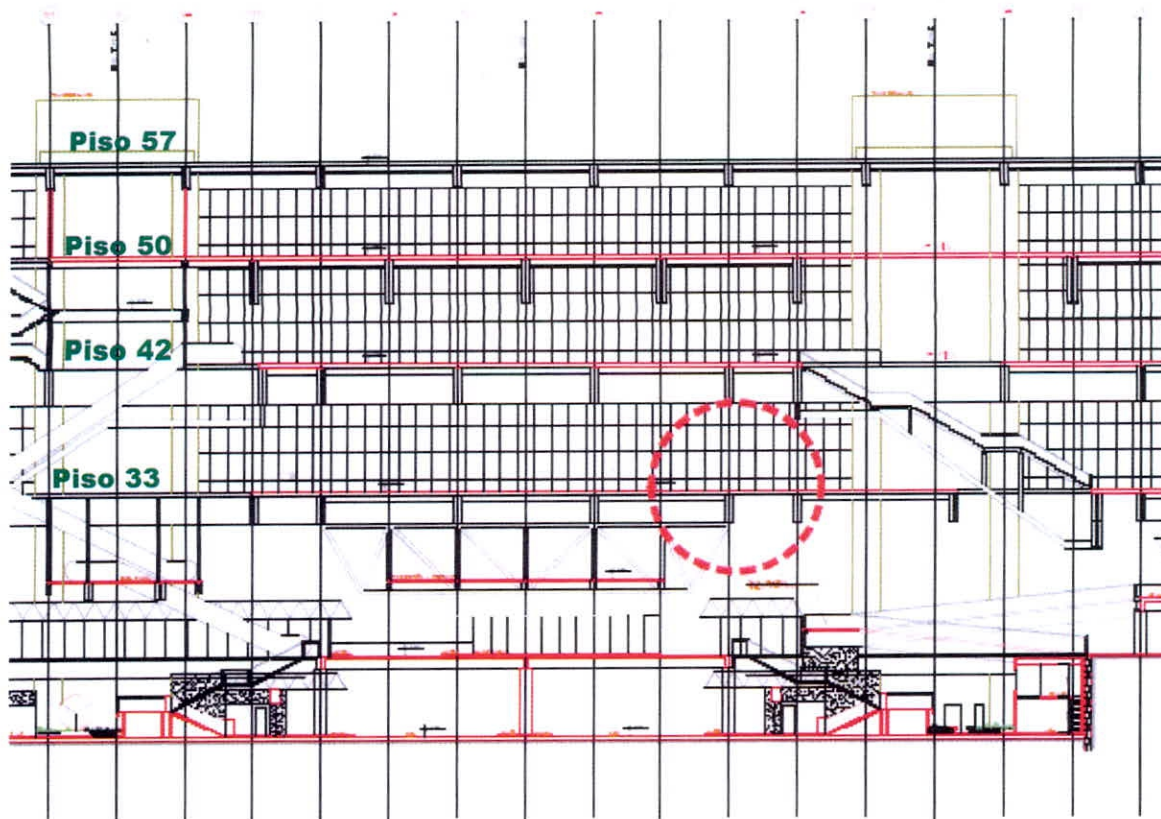
Figura 02

Corte Longitudinal do Centro de Convenções (indicação do local do rompimento do tirante)

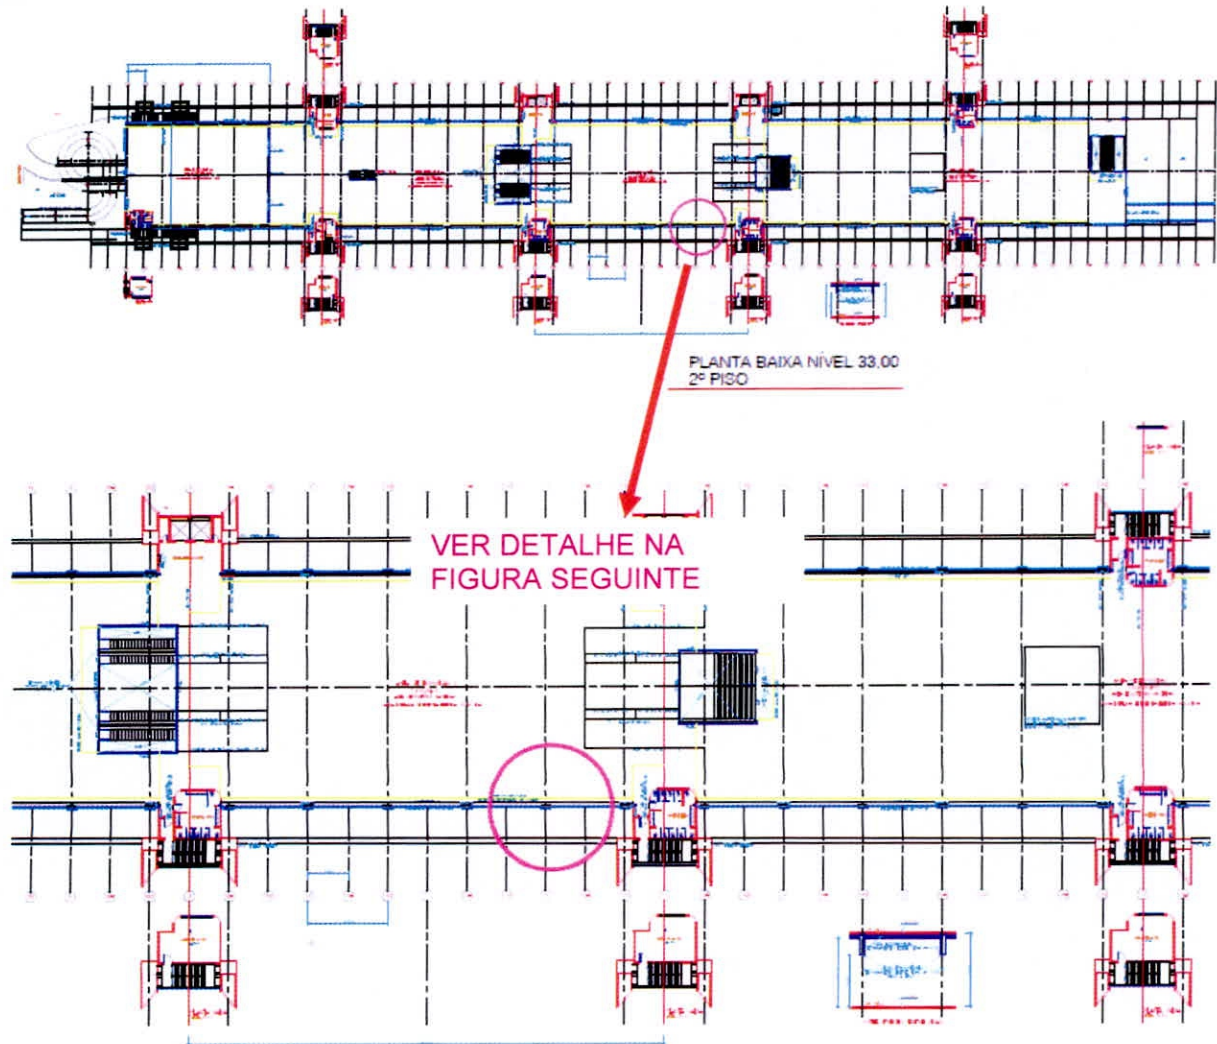
### Figura 03

Planta Baixa do pavimento 33 do Centro de Convenções (indicação do local do rompimento do tirante)  
que era sustentado por tirantes que partiam das vigas do nível 42

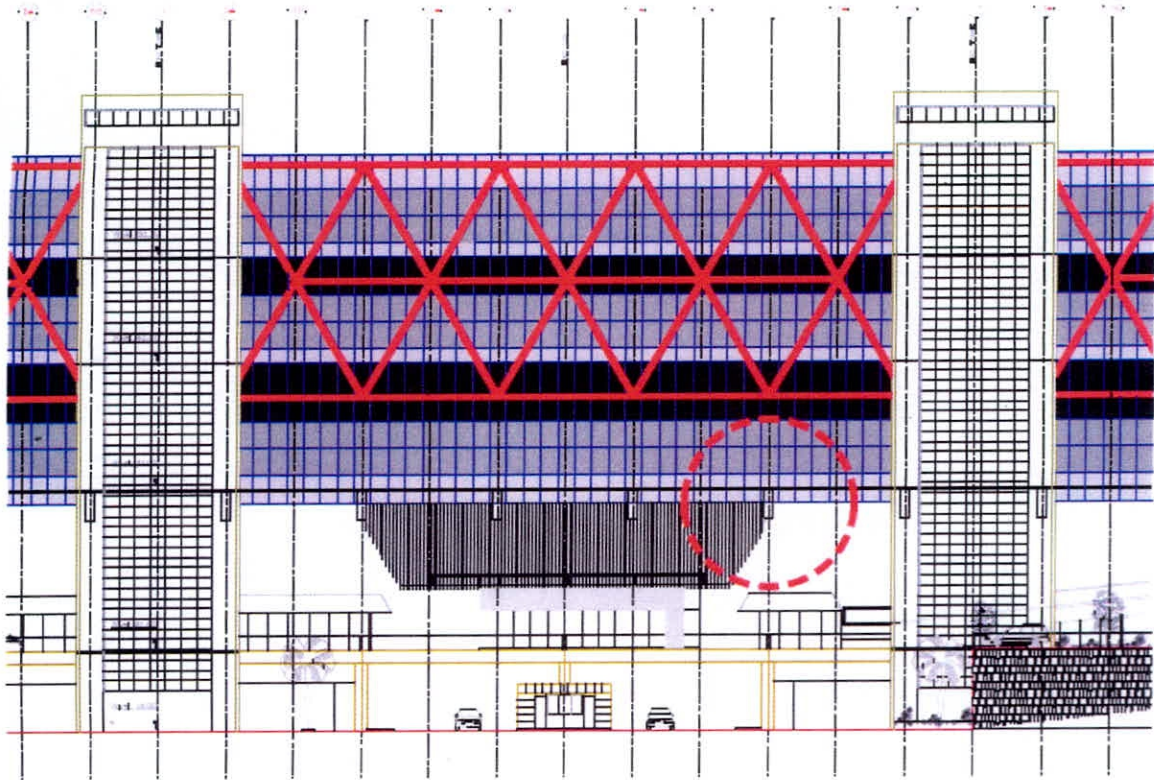
**Figura 04**

*Vista ampliada da Fachada do Centro de Convenções (indicação do local do rompimento do tirante)*

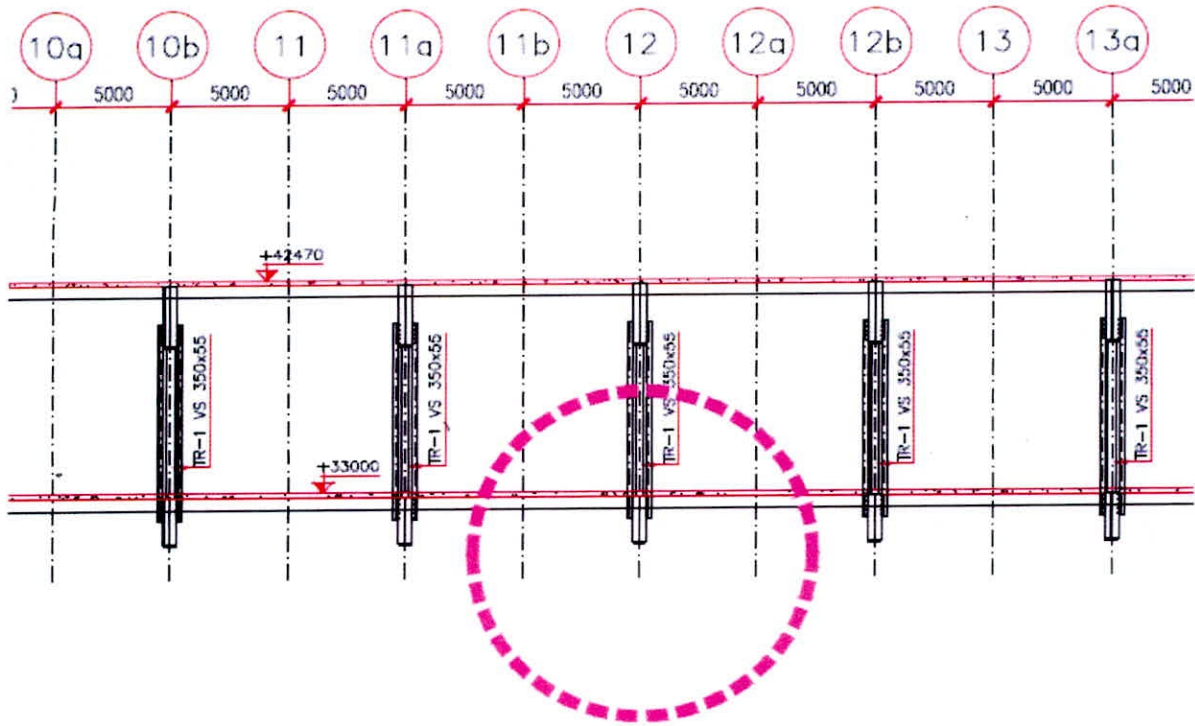
Figura 06

Vista ampliada da ligação dos tirantes entre as vigas do piso 42 e as do piso 33

O pavimento de nível 33 do Centro de Convenções da Bahia era suportado por tirantes ligados em cada viga do pavimento superior de nível 42. Nas laterais de cada viga havia dois tirantes presos por meio de ligação parafusada como mostra a figura 06, ampliada e exibida na página anterior. O aço estrutural empregado nesta edificação era resistente à corrosão atmosférica, denominado USI-SAC-350 com as seguintes propriedades:

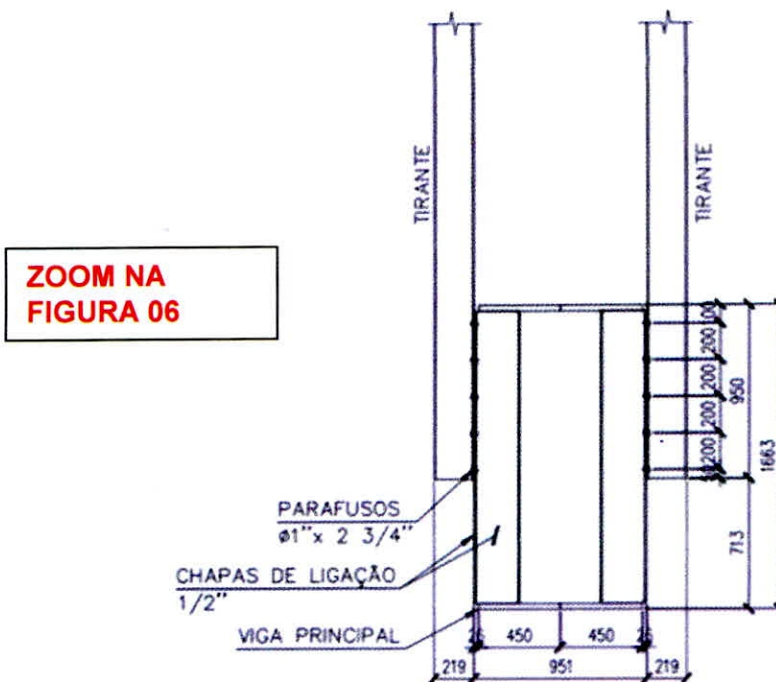
Vista ampliada da ligação com uso de parafusos na lateral das vigas do piso 33 com os tirantes

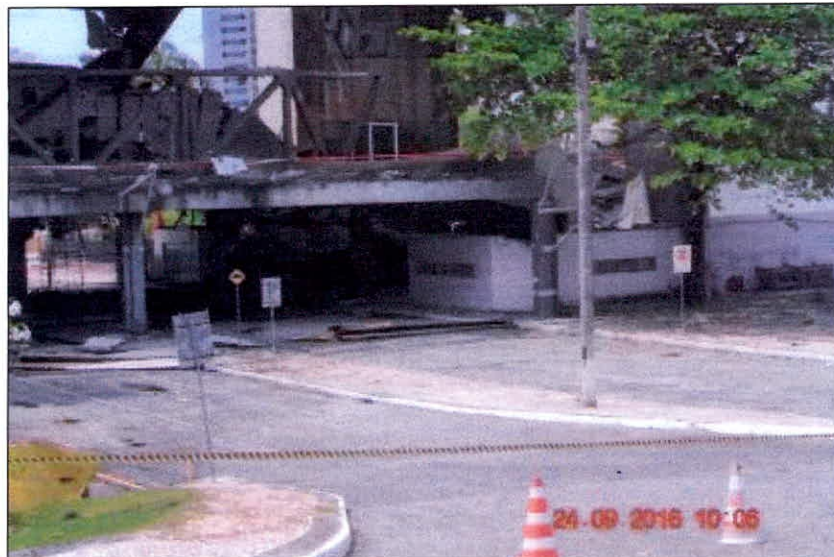
FOTO 04 – Local desabamento (lado oeste)

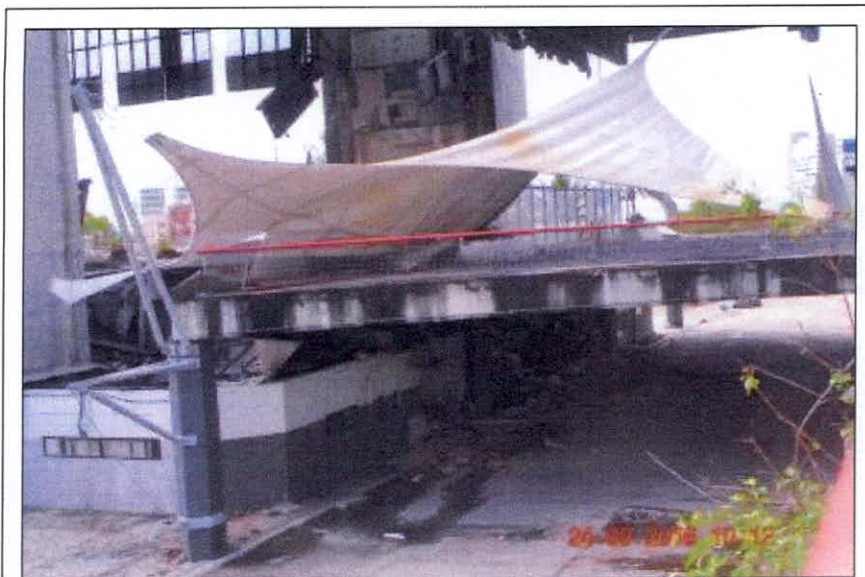
FOTO 07 – Local desabamento e danos no andar térreo

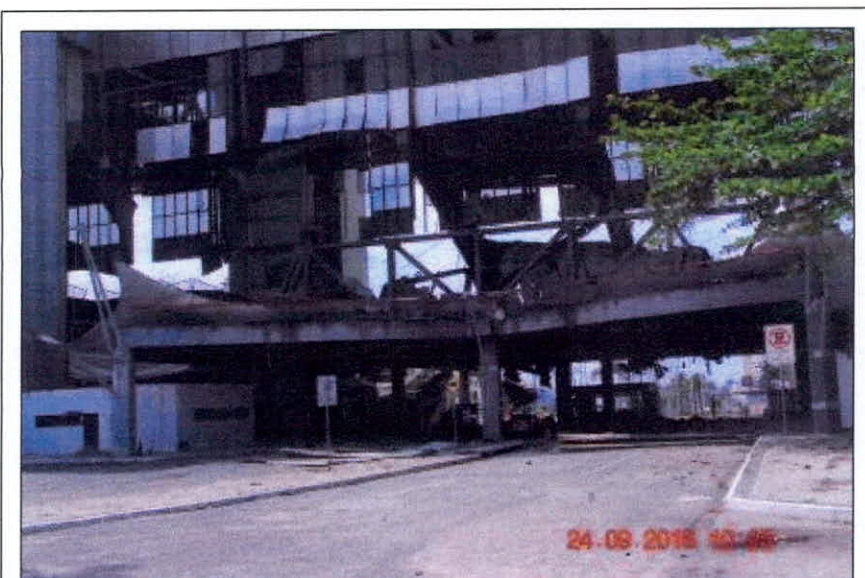
FOTO 08 – Vista oeste (local desabamento)

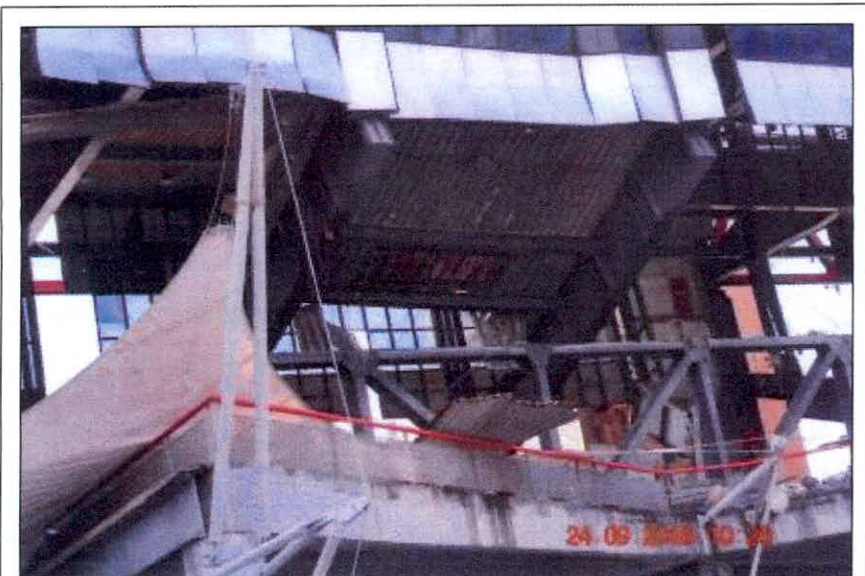
FOTO 10 – Estrutura aquário fixada no piso 33

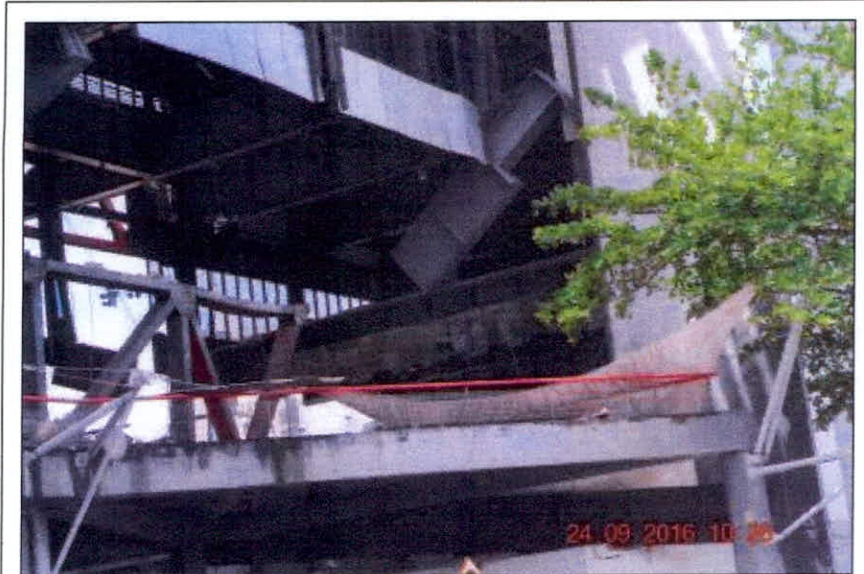
FOTO 11 – Desprendimento da fixação de um dos lados da viga (lado leste – MAR)

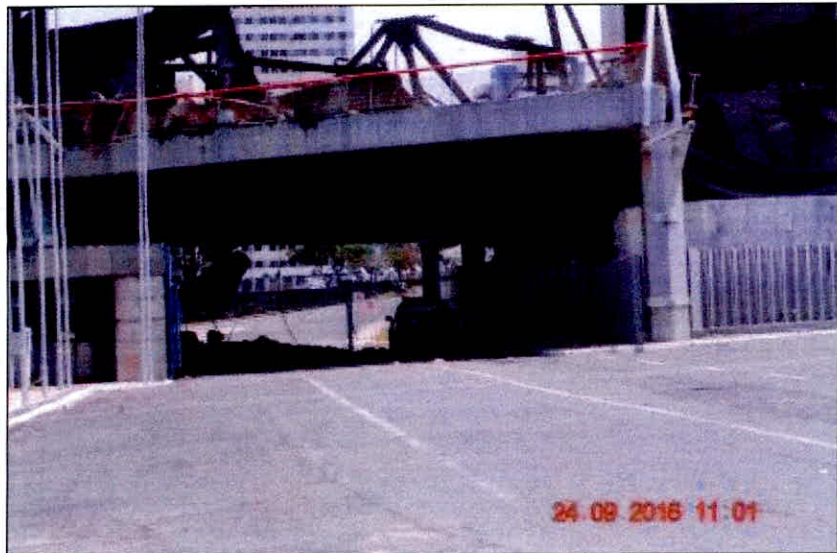
FOTO 14 – Danos do desabamento atingindo veículo

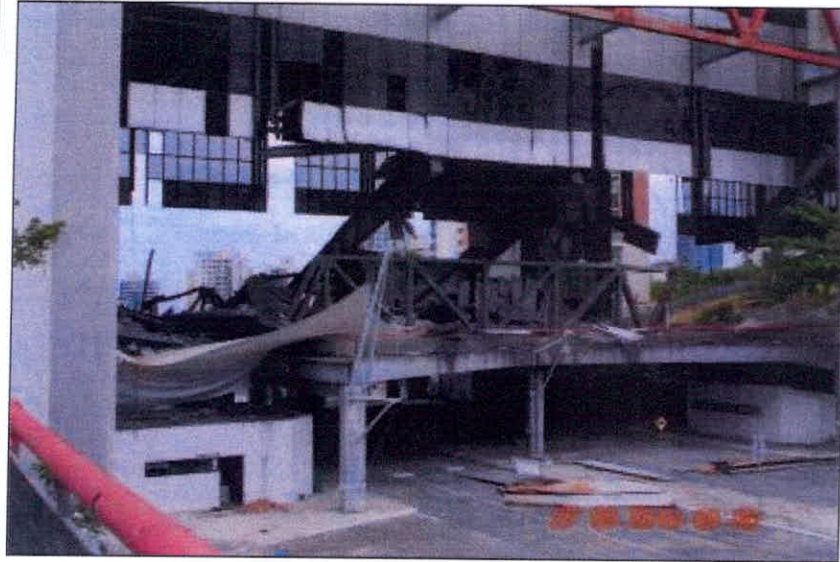
FOTO 15 – Local desabamento (vista leste)

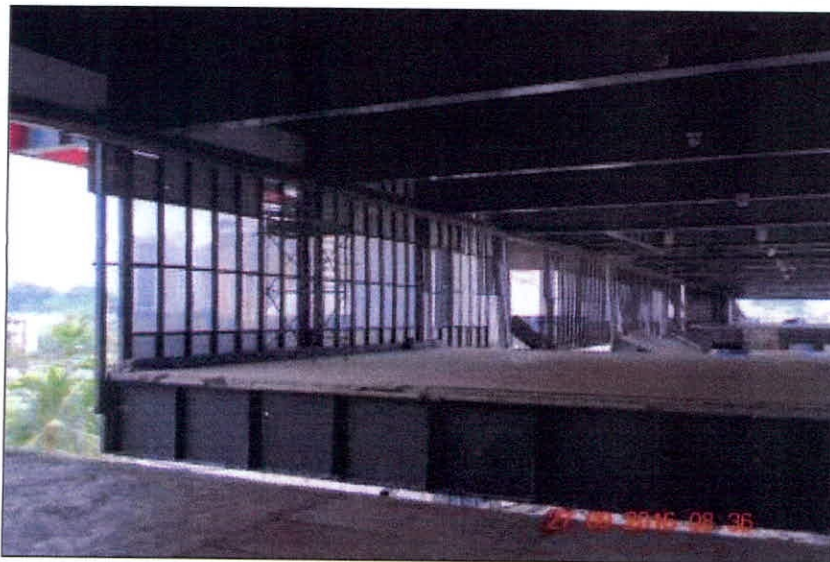
FOTO 16 – Vigas e laje do piso 33

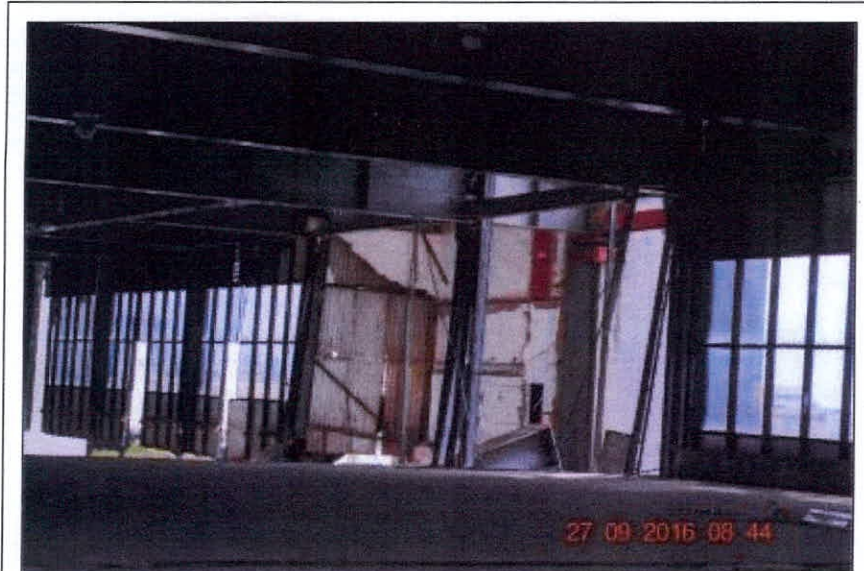
FOTO 19 – Vigas e laje do piso 33

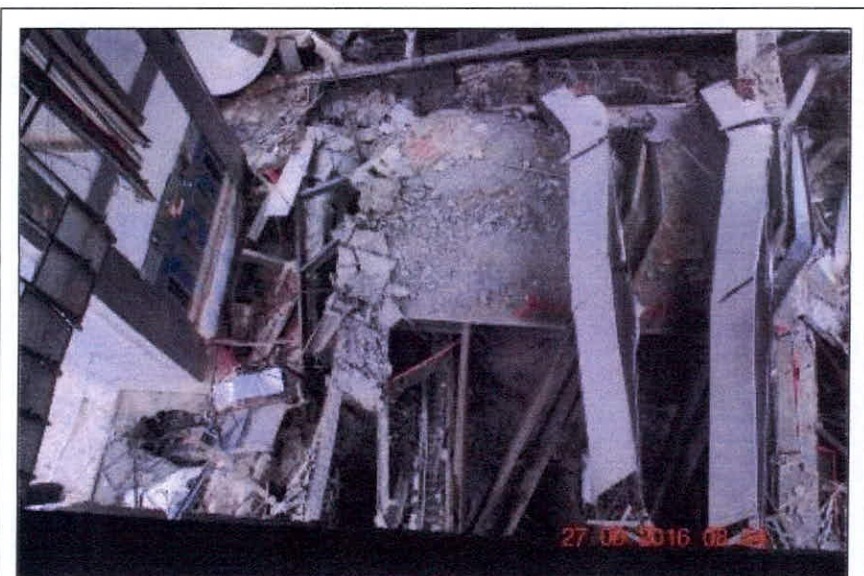
FOTO 20 – Trecho que desabou incluindo escadas rolantes

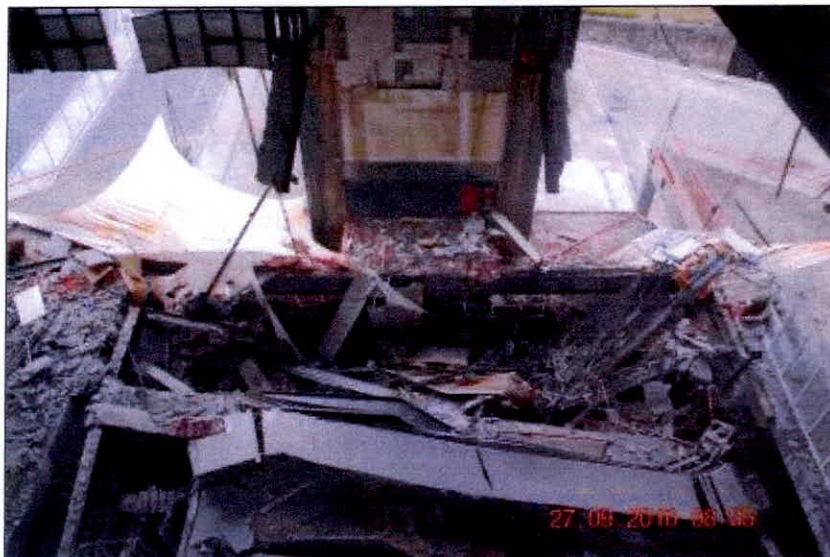
FOTO 23 – Trecho que desabou incluindo escadas rolantes

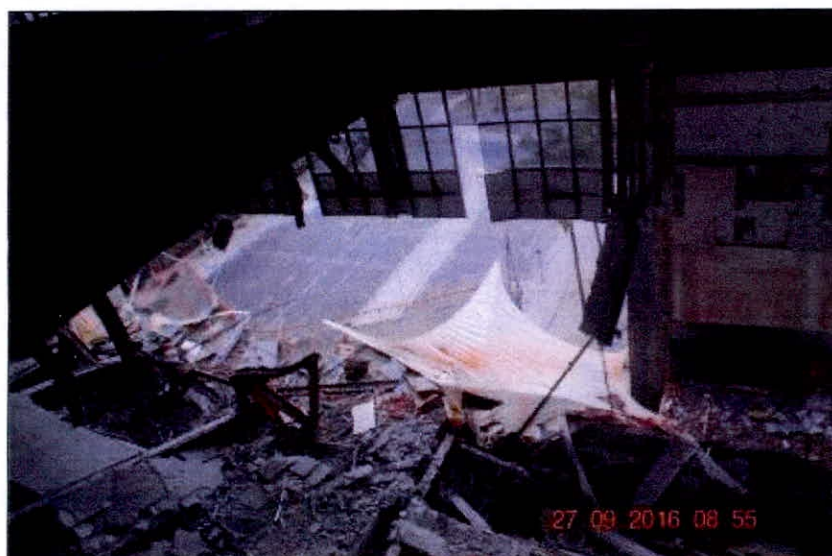
FOTO 24 – Trecho que desabou

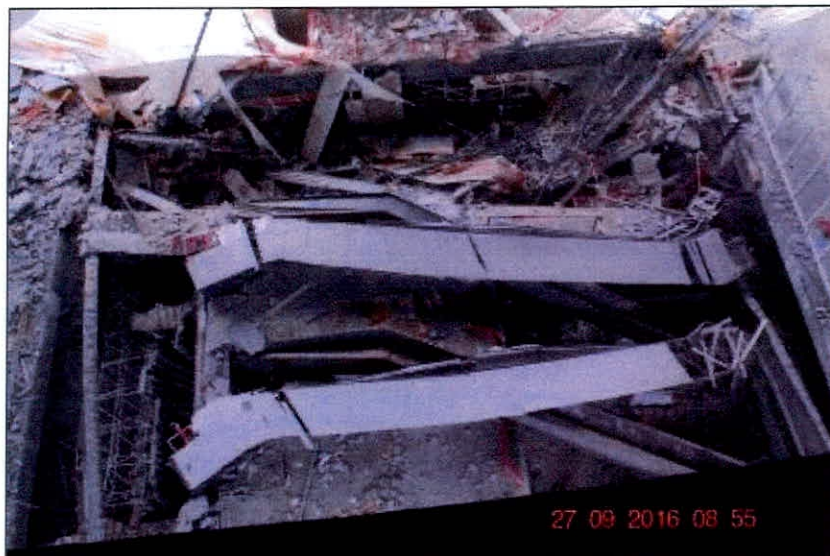
FOTO 25 – Trecho que desabou incluindo escadas rolantes

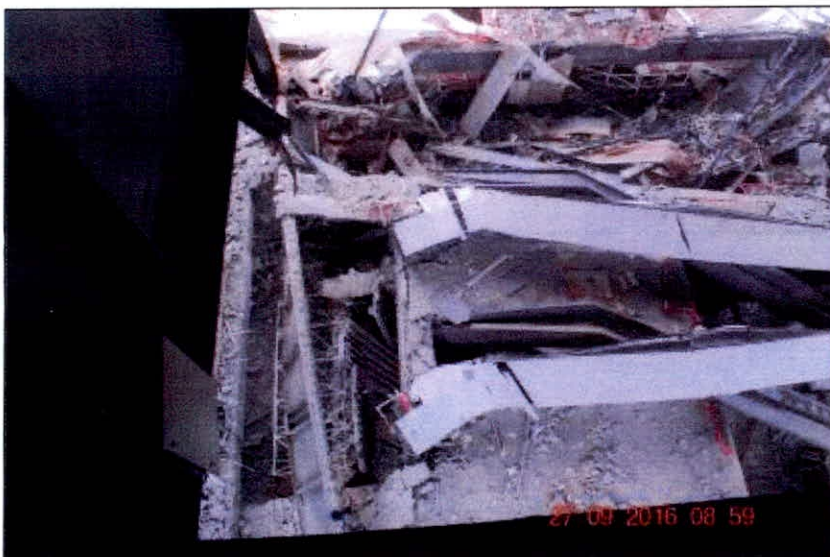
FOTO 26 – Trecho que desabou incluindo escadas rolantes

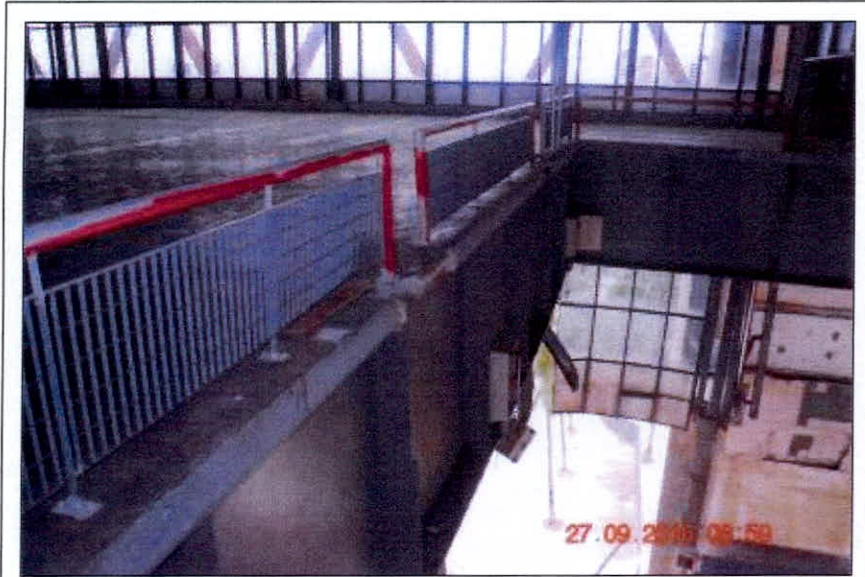
FOTO 27 – Piso 42 fixação escadas rolantes

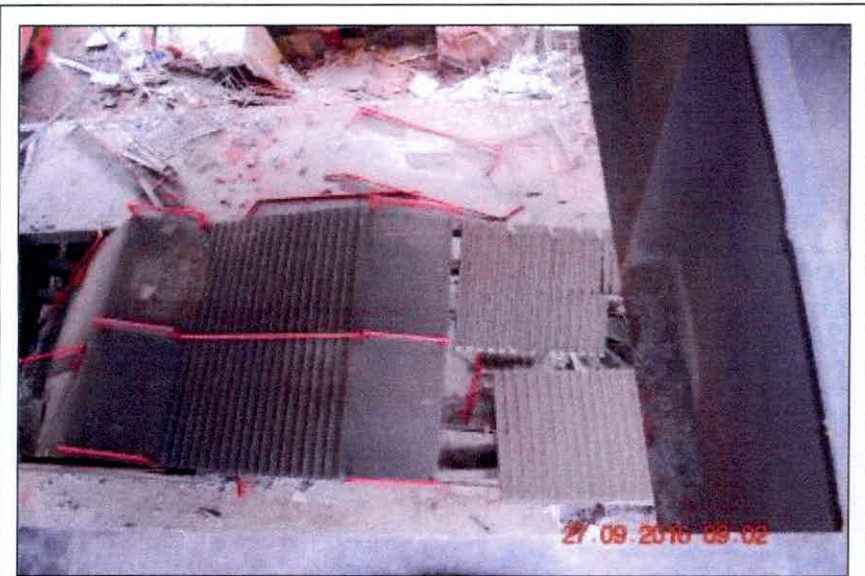
FOTO 28 – Trecho que desabou incluindo escada

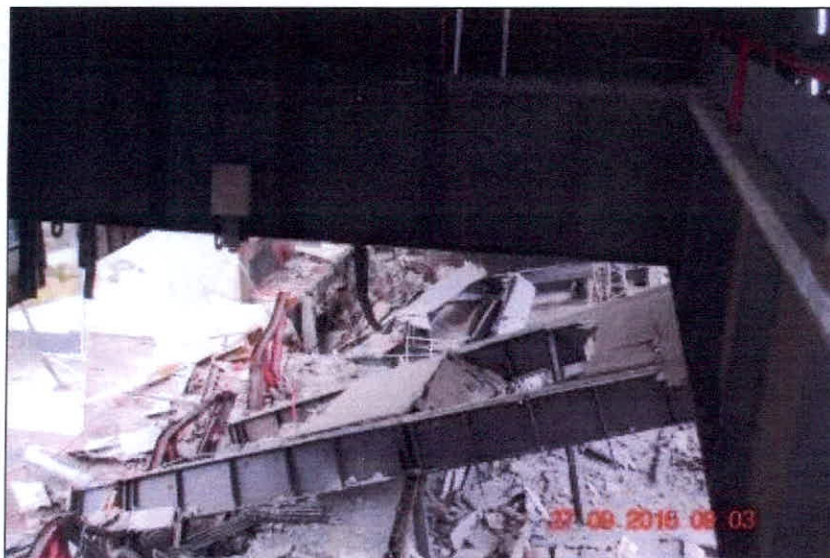
FOTO 29 – Viga 12 - local que os tirantes romperam (lado leste – Mar)

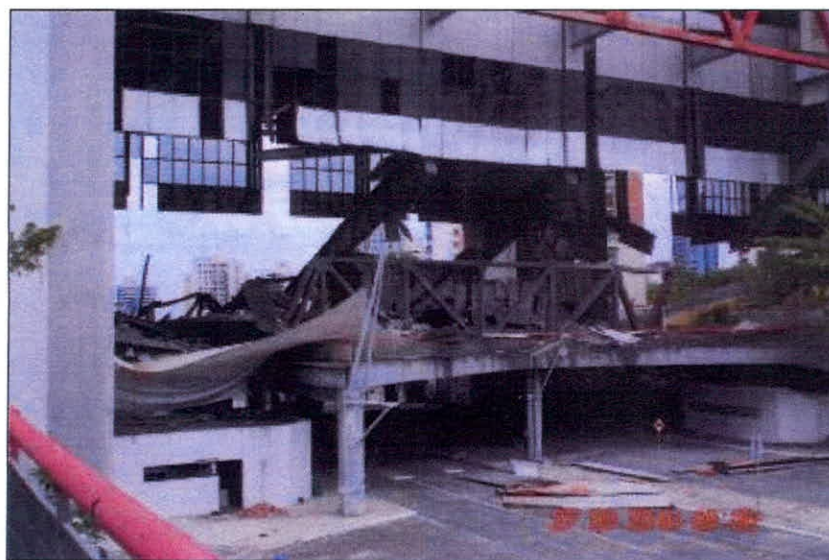
FOTO 30 – Vigas que perderam a sustentação do lado mar

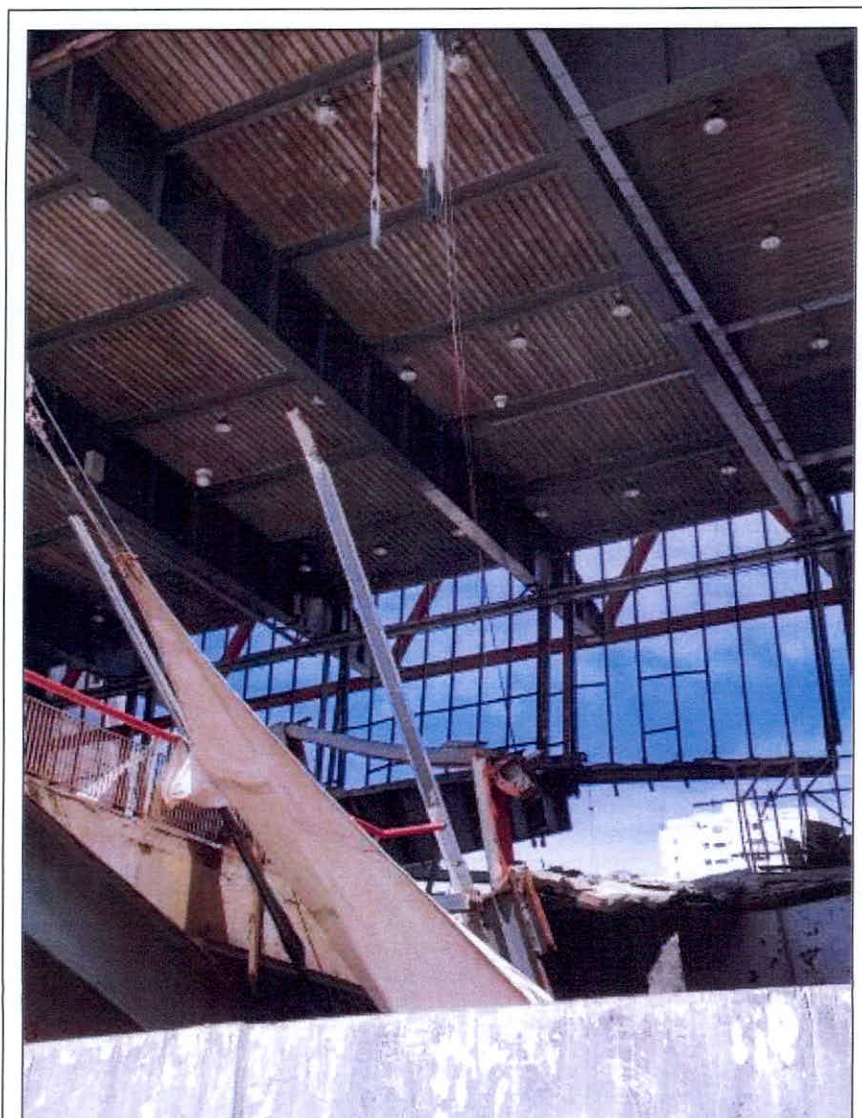
FOTO 32 – Tirantes da Viga 12 (rompeu primeiro o da direita e depois o da esquerda – lado leste – MAR)

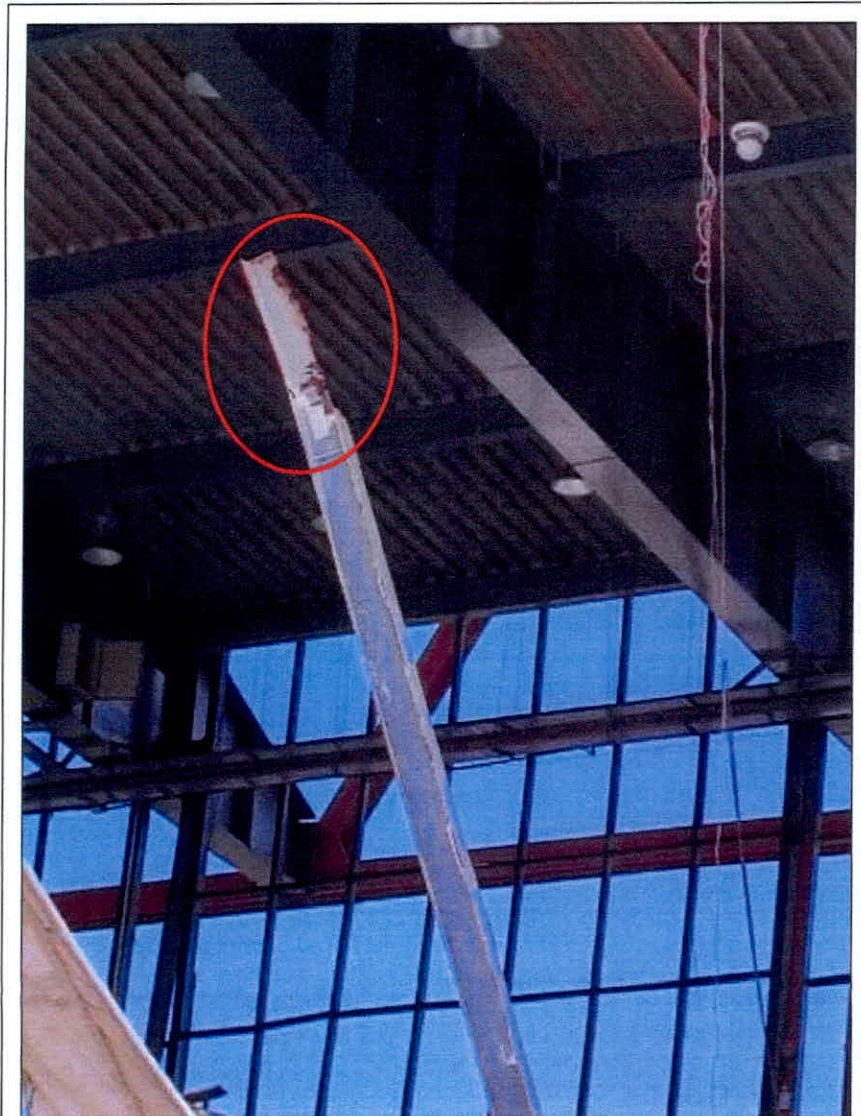
FOTO 34 – Tirante lado esquerdo da Viga 12

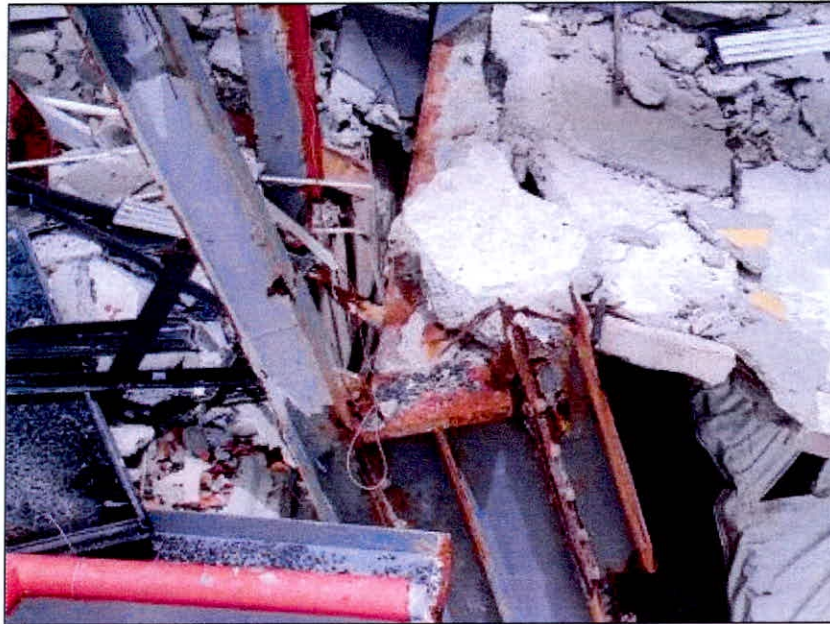
FOTO 35 – Tirante lado direito da Viga 12

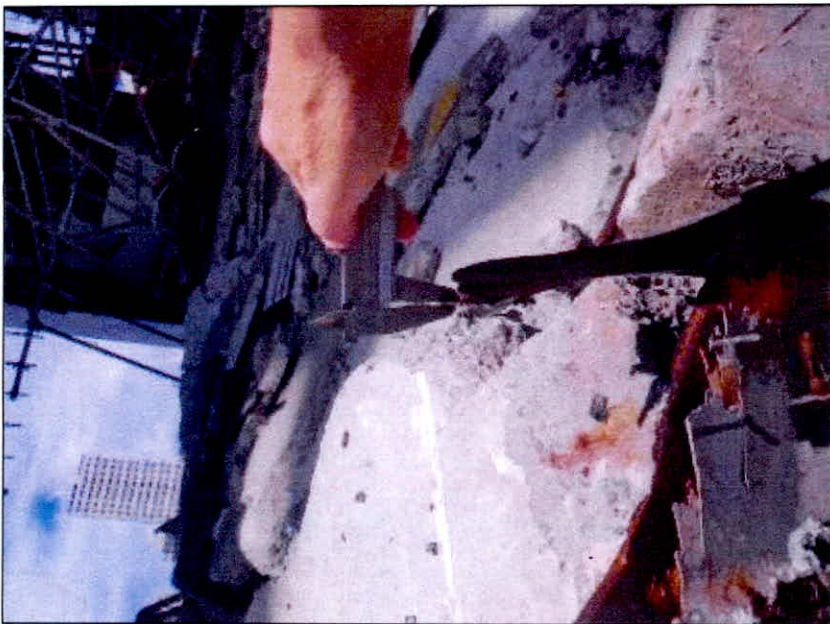
*nos eventos) é de 19,106 cm<sup>2</sup> que dividido pelo perímetro do tirante (60 cm) irá resultar de uma espessura mínima de 0,318 cm ou 3,18 mm.*

FOTO 36 – Espessura tirante direito 3mm

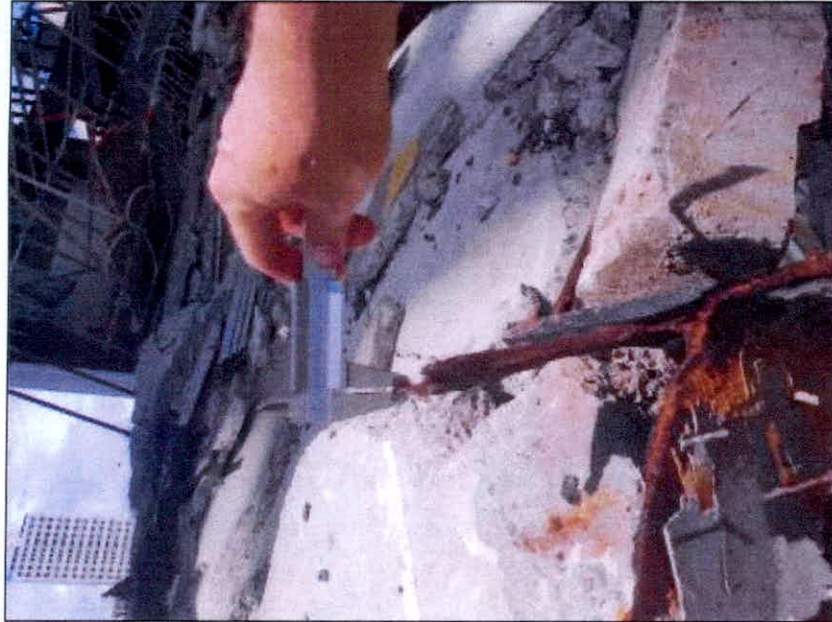
FOTO 37 – Espessura tirante direito 2,8mm

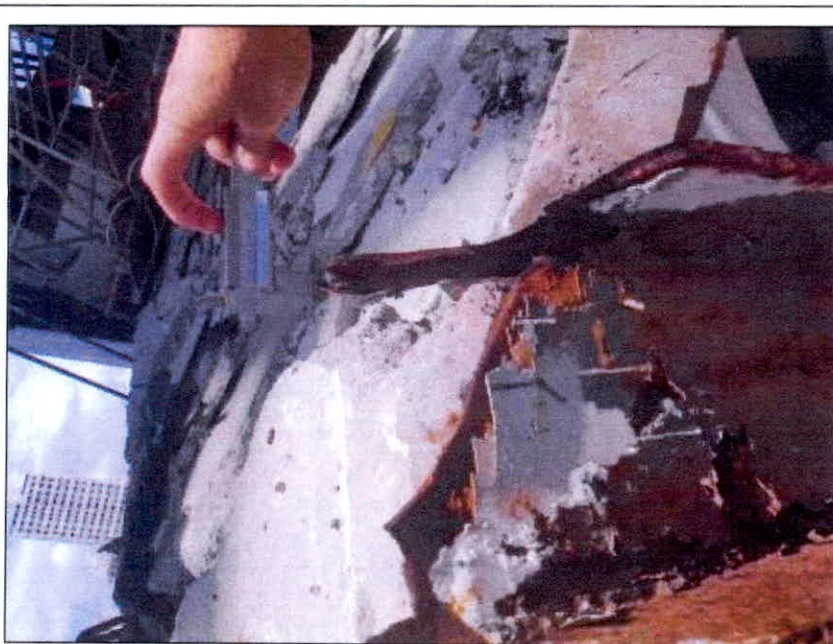
FOTO 38 – Espessura tirante direito 3mm

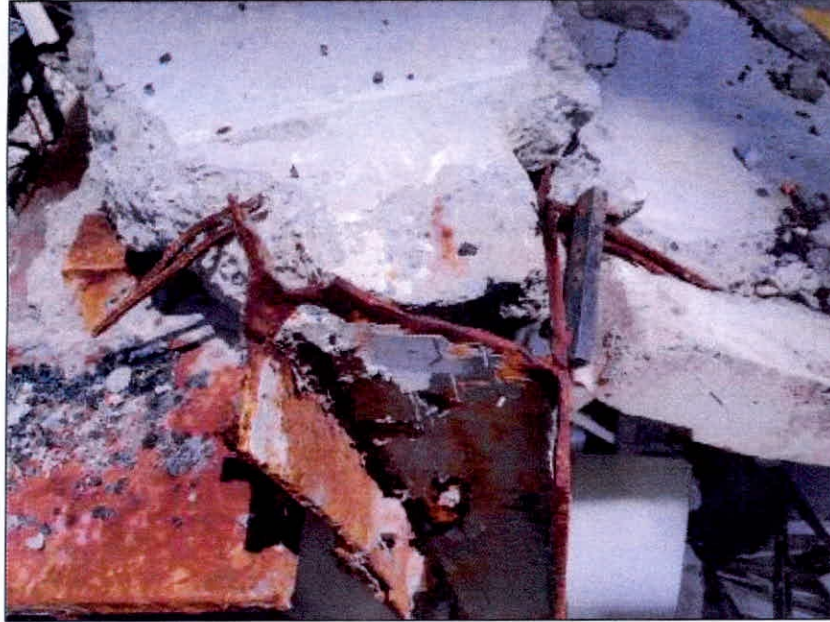
FOTO 39 – Ruptura tirante direito

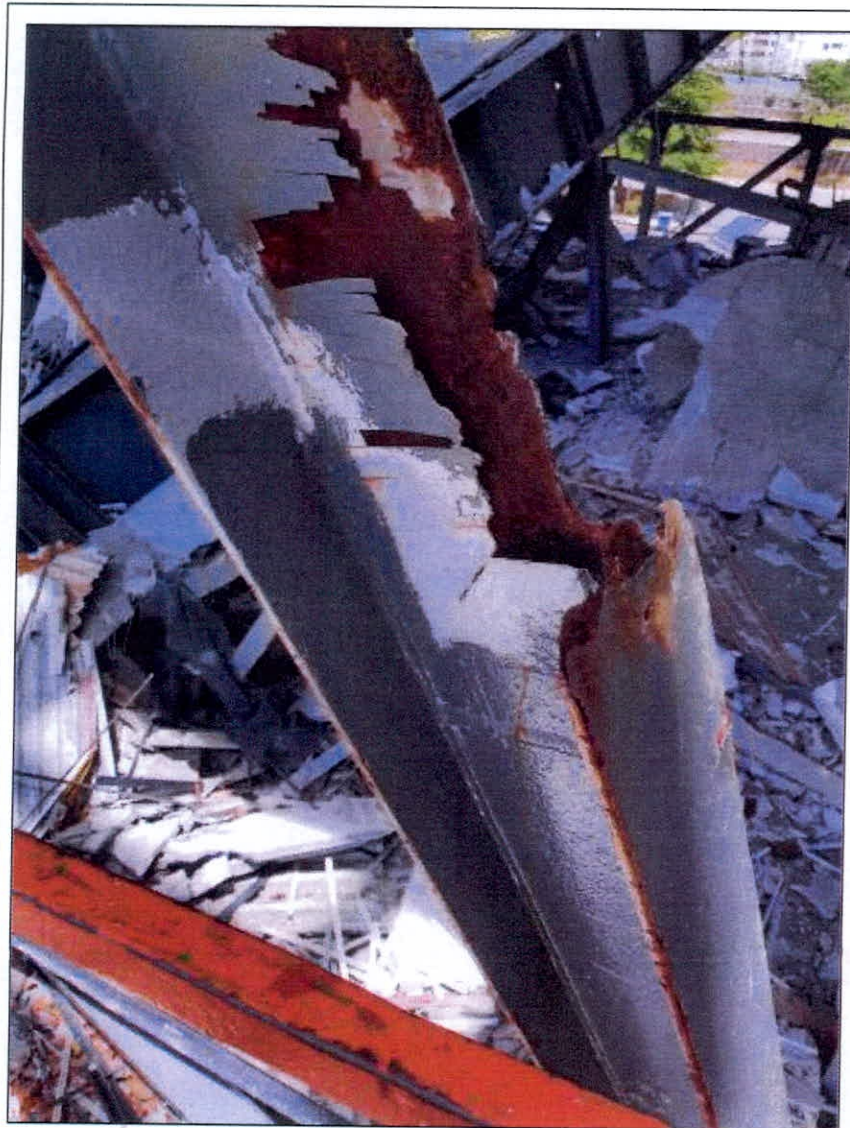
FOTO 40 – Ruptura tirante esquerdo

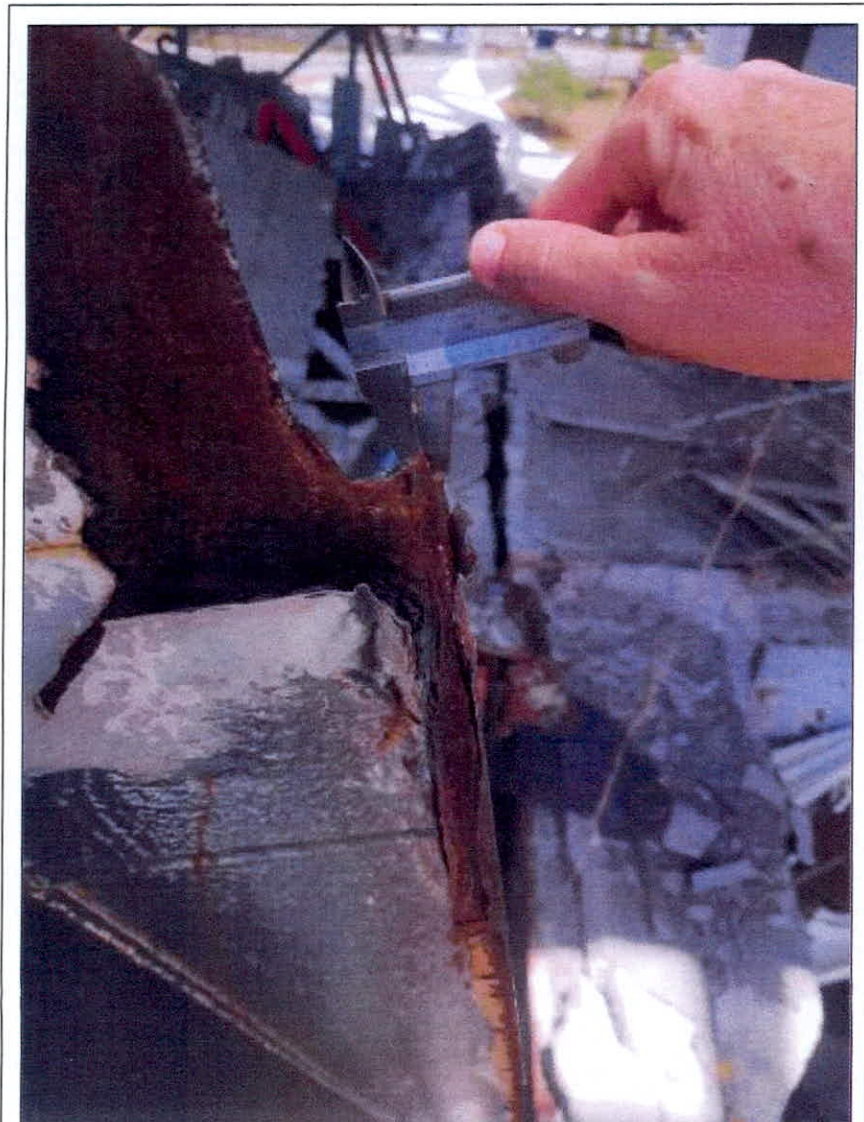
FOTO 41 – Espessura tirante esquerdo 1,8mm

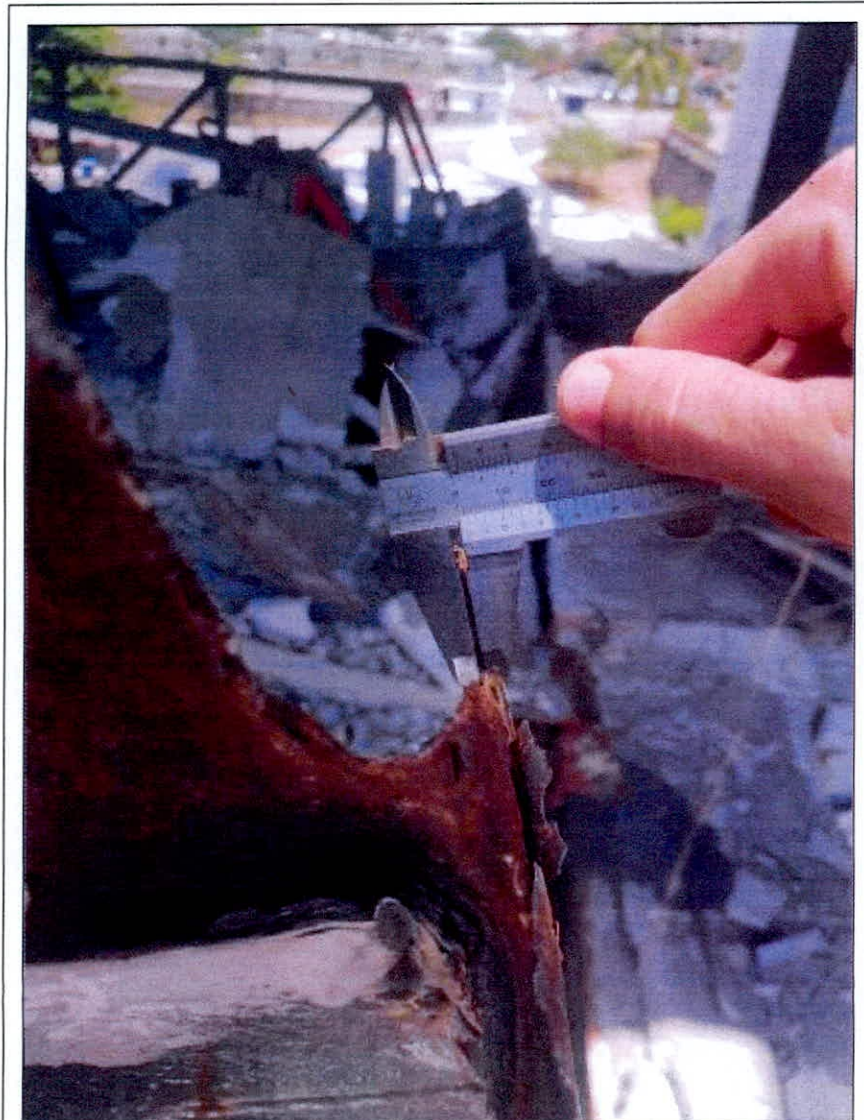
FOTO 42 – Espessura tirante esquerdo 1,8mm

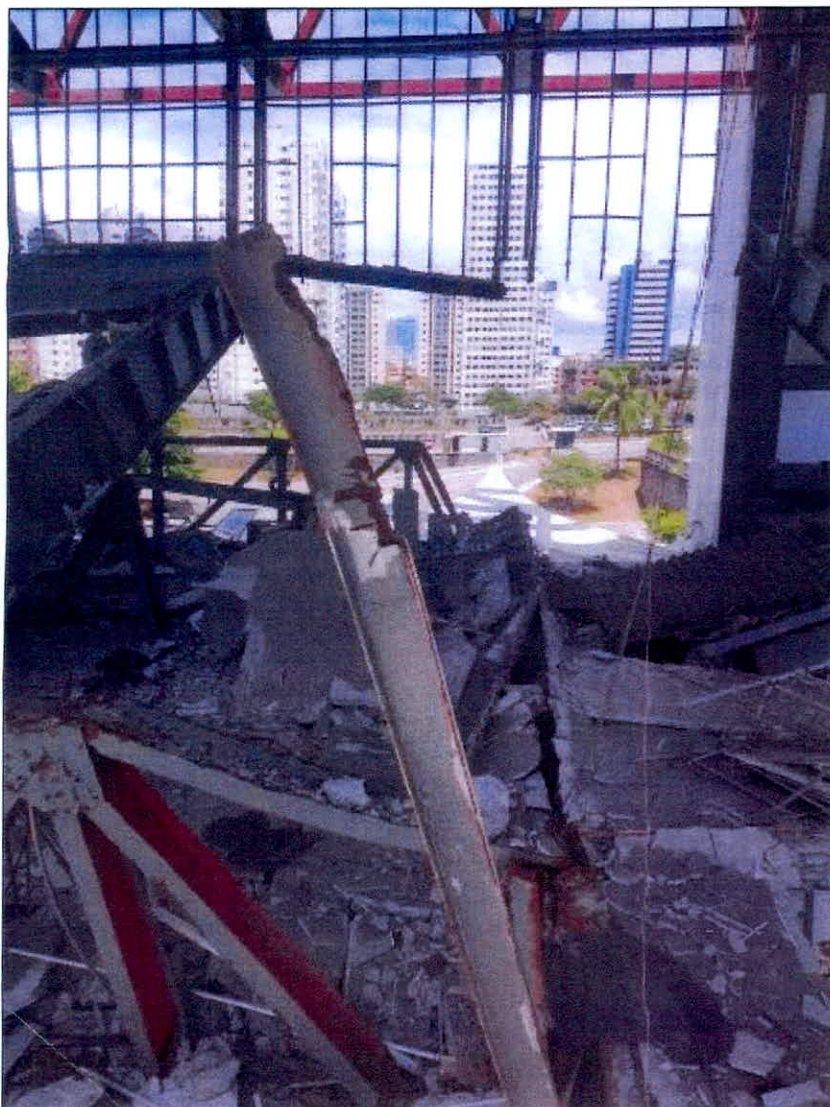
FOTO 43 – Ruptura tirante esquerdo
