Lolleo, Noviembre 28 de 2022.-
REF: Puente Colgante Cerro Alegre

Informe Técnico

Obra : **Puente Colgante Serrano, sector Cerro Alegre.**
Ubicación : **Calle Serrano, entre Hnos. Carrera y Neptuno.**
Comuna : **San Antonio, Región de Valparaíso.**
Fecha : **Noviembre de 2022.**

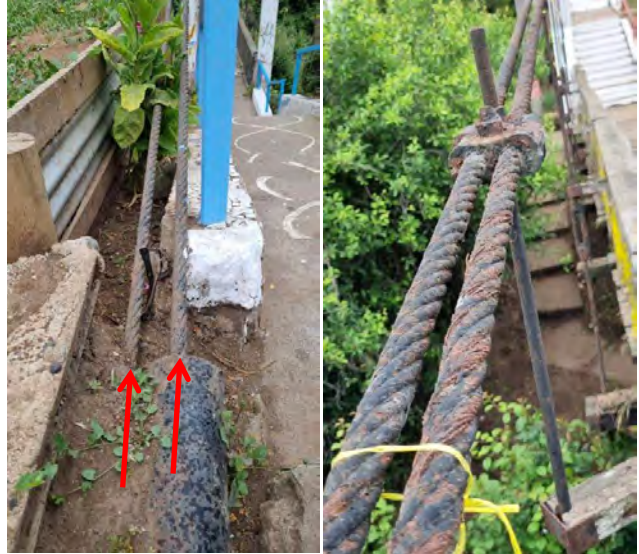
Se componen de dos pares de cables de alambres trenzados de acero (que se conocen como piola de acero), con un diámetro aproximado a 1", los cuales se afianzan por ambos extremos al terreno (que estimo mediante contrapesos de hormigón).

Su estado de conservación es regular, por cuanto tienen un grado de oxidación medio, que debe ser evaluado por un especialista estructural.

Imagen 03: Cables anclados hacia calle Hermanos Carrera

1. Evaluar nivel de oxidación de los Cables de acero y su posible recuperación mediante algún inhibidor de óxido.
2. Evaluar pérdida de tensión de Cables del lado Poniente y posibilidad de agregar mayor soporte al punto de anclaje afectado.

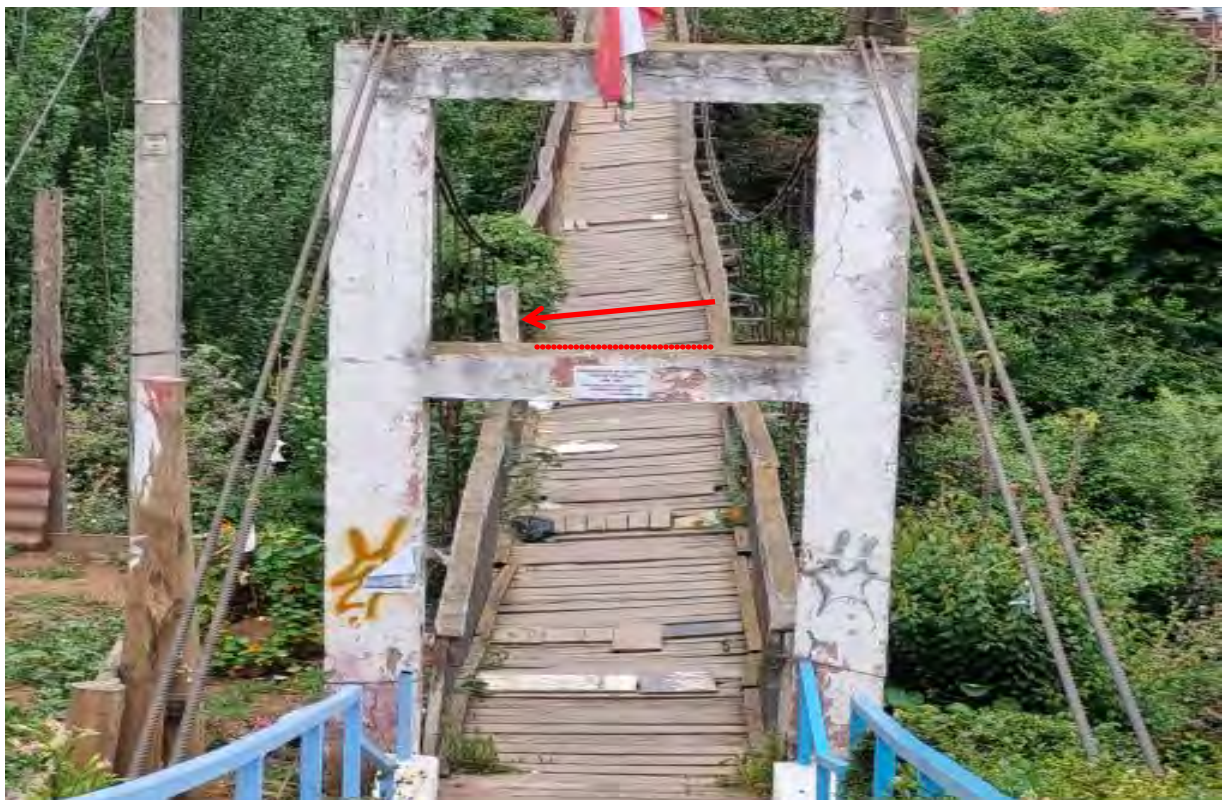
El par de cables que dan hacia el Poniente, perdieron parte de su tensión, generando un desnivel del tablero de tránsito de aprox. 15 cm.

Imagen 04: Vista desde calle Hermanos Carrera con inclinación al Poniente.

- ✓ En principio, me parece que se podría evaluar el reforzamiento del anclaje fallido para recuperar la alineación del conjunto, que es el daño más crítico de resolver. Para ello se requiere analizar entre otras, las condiciones actuales de soporte del terreno, para establecer las causas certeras de esta deficiencia. Todo ello bajo la supervisión de un Profesional Ingeniero especialista en Cálculo Estructural.

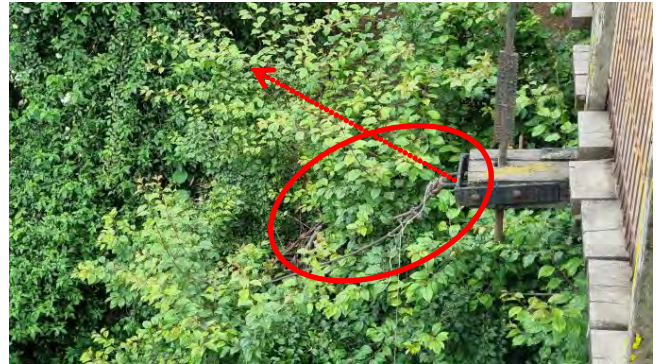
Imagen 05: Cables de acero laterales

Uno de estos cables, específicamente el que se orienta desde el centro de la pasarela hacia el Norponiente, se encuentra cortado, lo que genera alguna disminución de la estabilidad horizontal al conjunto.

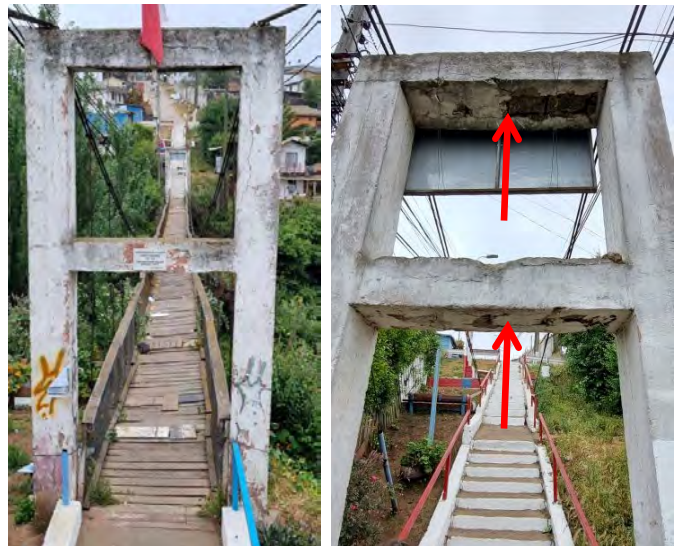
En ambos pórticos se aprecia desprendimiento de hormigón por debajo de los travesaños de éstos, quedando enfierradura a la vista y con avanzado estado de oxidación, lo cual reviste algún grado de peligro por pérdida de resistencia del conjunto.

Daño asociado a una falta de mantenimiento del conjunto.

Imagen 06: Pórticos de Apoyo.

Evaluar el daño de la estructura y su posible refuerzo con nueva armadura.

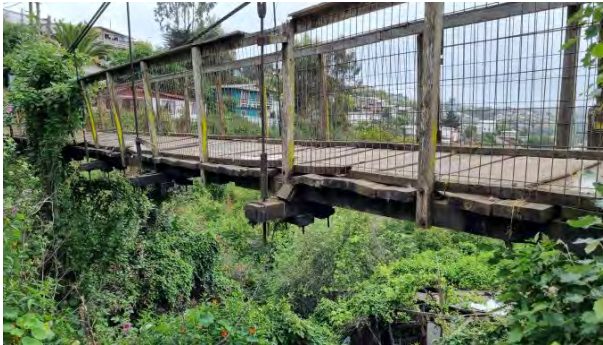
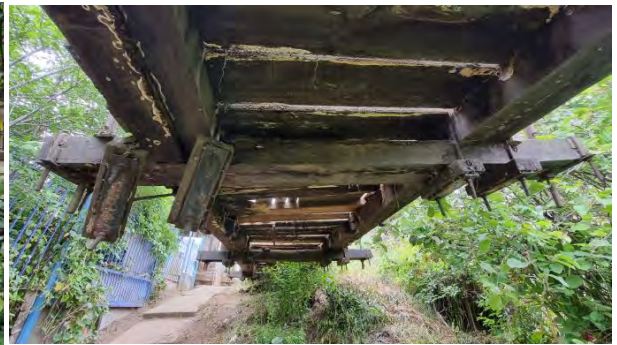
La estructuración del tablero se compone de vigas transversales de madera en escuadría aproximada a 4X8" distanciadas 1,50 m. unas de otras aprox. Sobre estas vigas, se apoyan dos líneas longitudinales de vigas de madera en escuadría aprox. a 4X4" separadas aprox. 1,20 m. entre sí; sirven de soporte al entablado de tránsito. Finalmente, sobre estas vigas longitudinales se dispone entablado transversal de madera en escuadría aprox. a 2X8" y separados unos 5 cm. unos de otros.

Imagen 07: Estructura de Pasarela.

Imagen 08: Detalle de Estructura.

1. Dado el estado de daño de las maderas por carcoma de la humedad, es necesario considerar su total reemplazo, por maderas de mejor comportamiento a la humedad, como roble o ciprés, las cuales deben ser tratadas con selladores y preservantes contra la humedad.
2. Hay tramos del tablero con evidente peligro de colapso, ante el tránsito de personas, pudiendo llegar a producirse alguna tragedia.

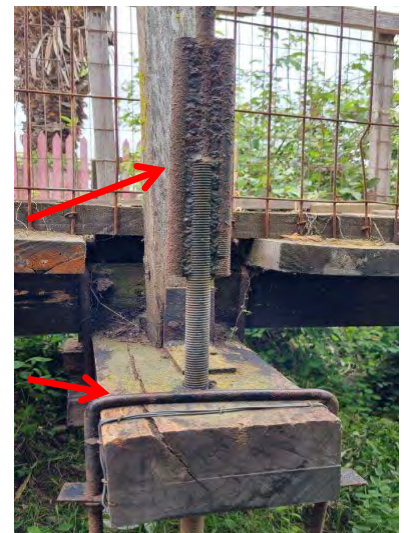
Desde ambos extremos de las vigas transversales suben los Tirantes Verticales de acero que se afianzan a los Cables de Suspensión, mediante fijaciones apernadas como se muestra en la imagen.

Estos elementos se encuentran con un estado de oxidación media y estimo podrían ser recuperados, con algún tratamiento mediante aplicación de productos convertidores de óxido.

Además, se aprecia otros elementos de acero en los extremos de las vigas perpendiculares de madera, para evitar daños por rajadura de estas maderas, que también deben someterse a revisión y tratamiento antióxido.

Imagen 09: Tirantes Verticales.

1. Se debe evaluar el estado de oxidación de cada elemento, incluidos los hilos y tuercas de fijación, considerando la reposición de aquellos con daño mayor.
2. Para el caso de elementos a recuperar, se debe hacer mantención aplicando productos estabilizadores de óxido y pintura de terminación.

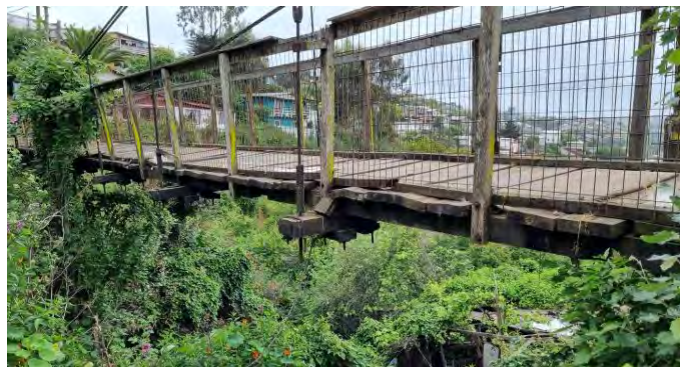
Se forman con pilares de madera en escuadría aprox. 2X2" instalados cada 1,50 m. unos de otros y pasamanos de madera en escuadría 1X3" aprox., por ambos costados del tablero de tránsito. Su estado de conservación general es muy deficiente.

A estos pilares se adosan mallas de alambre electrosoldado, del tipo ACMA, que se encuentran en estado de oxidación media.

Imagen 10: Barandas de Contención.

1. Dada la afectación por carcoma de la humedad en las maderas, se debe considerar el reemplazo total de todos los elementos de la Baranda, por madera resistente a la humedad, con adición de sellador y tratamiento contra humedad.
2. Respecto de las mallas metálicas, se debe evaluar el estado de oxidación de éstas y la reposición de las que tengan daño mayor por óxido. (5 / 6)
