MX-5 NC op de brug

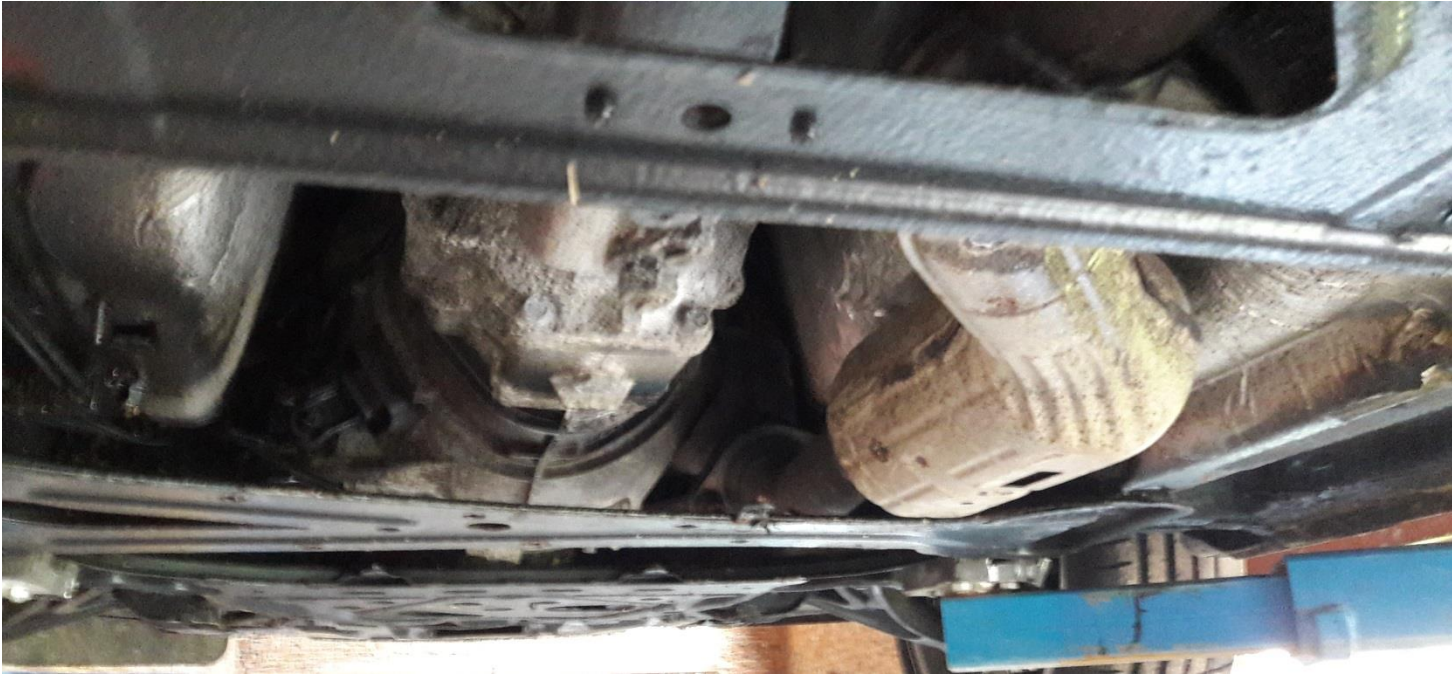
Onderkant van de Mazda MX-5 (1)

Weinig op aan te merken, geen lekkages, geen overmatige roest – tegen dat laatste is bij de aankoop in 2015 preventief een plakkerige laag coating aangebracht van Valvoline.

Achteraf gezien had ik dit beter niet gedaan. Nu zit de roestduivel misschien onderhuids verborgen zijn knaagwerk te doen want van 2008 -> 2015 was de auto een daily driver.

Zelf doen met Hammerite was wellicht een wijzere optie ipv 400€ cash te betalen aan de MX-5 “specialist” waar ik mijn auto kocht.

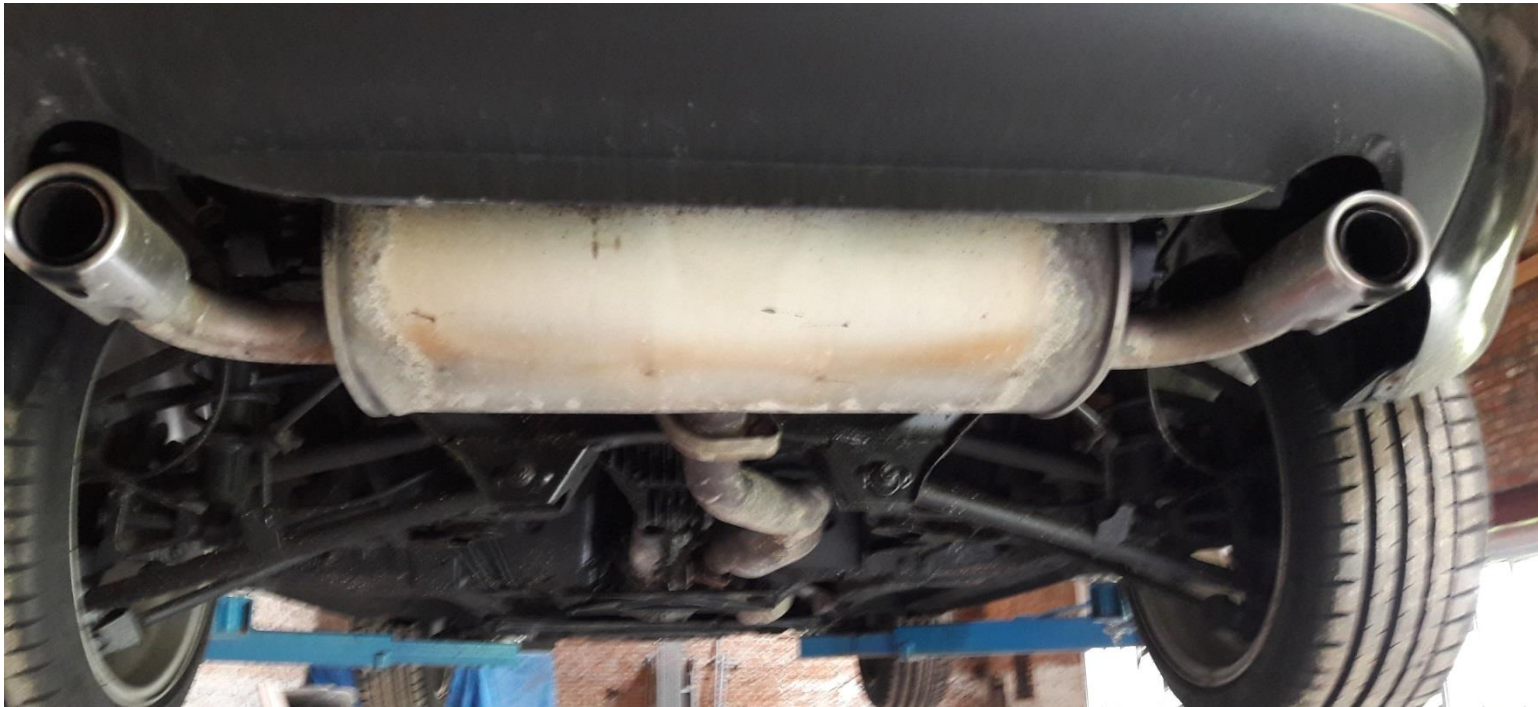
Onderkant van de Mazda MX-5 (2)

Ook hier weinig reden tot klagen qua roest, maar de 4 bouten van de versnellingsbak- en differentieelolie doen vermoeden dat die nog nooit los zijn geweest of toch niet in een recent verleden. Wissel moet bij 60K en de Niseko MX-5 heeft 112K gereden inmiddels.

Ik krijg een goede tip : altijd eerst de 'fill' plug losdraaien, dan pas de 'drain'. Het zal mij dus niet overkomen dat ik eerst de drain los om te zien dat de fill muurvast zit en je dus letterlijk strandt met de auto. Projectje voor binnenkort.

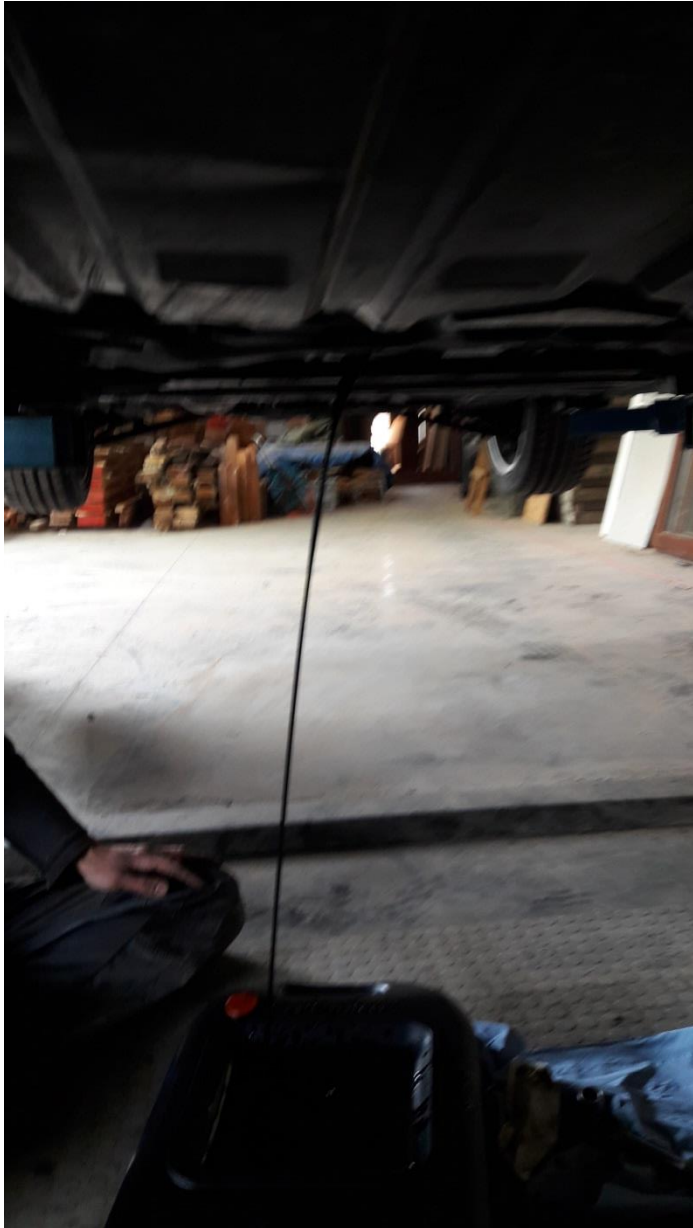
Motorolie drain (1)

Met 5 boutjes (12mm) is een metalen verbindingstuk losgemaakt. De motor zit achter de vooras, dus de kunststof beplating die vooraan zit moet niet verwijderd worden. Dit is toch gedaan om de 2 radiators voor de koeling van het blok en de airco te inspecteren : prima, er zitten geen bladeren en andere roadkill tussen. En dat er tig vijzen en clips ontbraken – grrrr – alles zo goed en zo kwaad mogelijk weer bevestigd.

De olieplug (17mm) kwam vlot vrij. Toen kon de olie eruit stromen (4L ongeveer) en konden wij heerlijk lunchen.

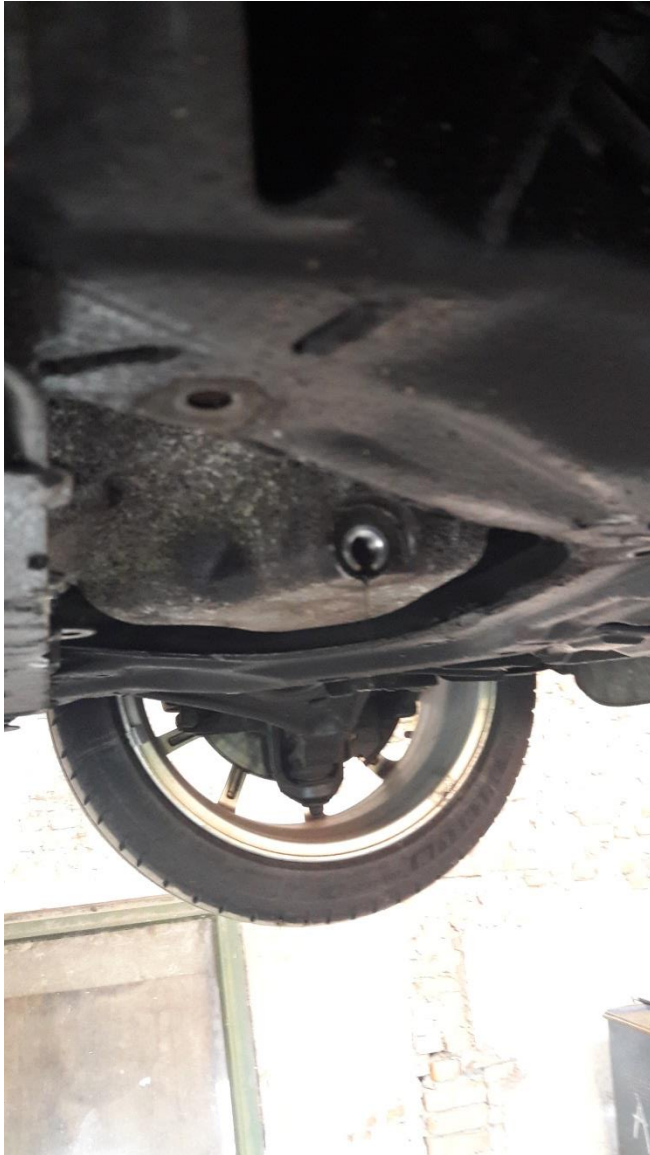
Motorolie drain (2)

Zo, de olie is eruit gelopen en we kunnen weer aan de slag. Op de olie aftapplug wordt een nieuwe keerring gemonteerd (de oude zat erg vast en moest manumilitari verwijderd worden met een schroevendraaier formaatje fors).

Dit is een aandachtspunt, de keerring die belangrijk is voor een goede dichting is immers niet herbruikbaar.

Het aandraaien dient te gebeuren met een momentsleutel. Helaas is de Haynes Manual in Engelse maten (lbs ft), dus moesten we met vettige olievingers een omrekening intoetsen op de smartphone.

32 Nm dus. Momentsleutel instellen click and done.

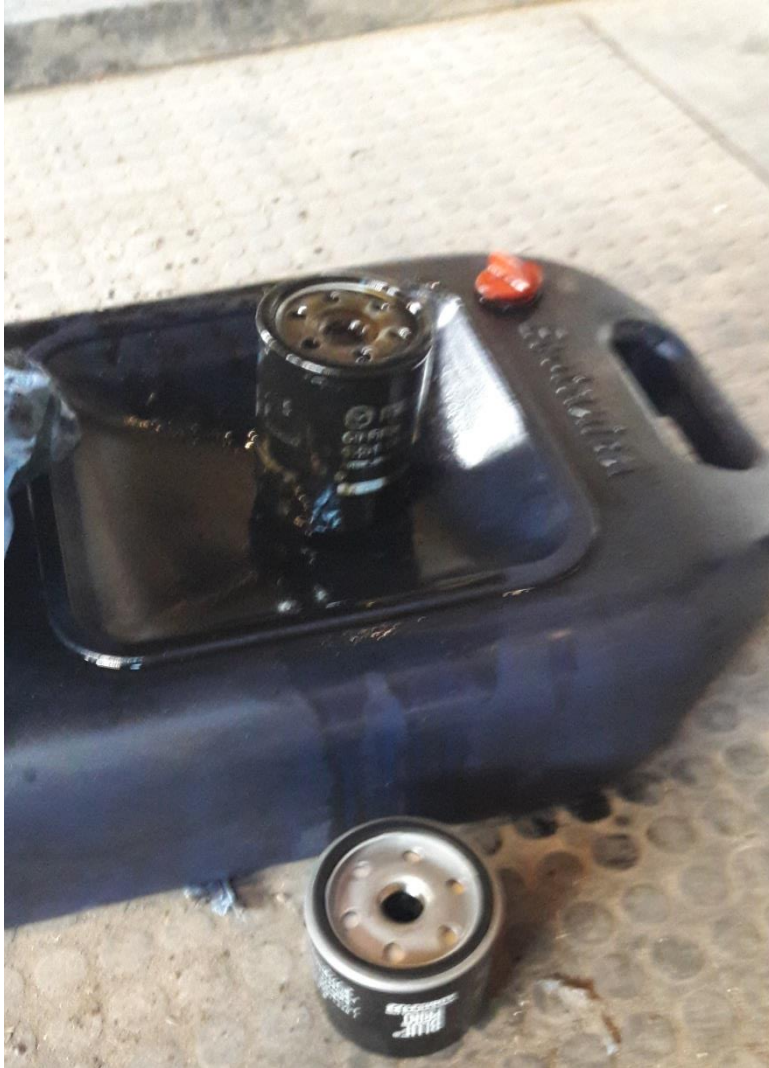
Oud Oliefilter verwijderen

Zo gemakkelijk als de drain plug van de olie los kwam, zo lastig was het oliefilter.

Eindelijk is het filter los. De MX-5 “specialist” waar ik de auto kocht heeft dit (1) duidelijk niet vervangen tijdens het afgesproken onderhoud bij de aankoop en (2) het filter rijkelijk besproeid tijdens de anti-roest behandeling waardoor de oil filter wrench onvoldoende grip had.

Op de foto het nieuwe en het oude filter. Daarin zit ca. 0,5L olie.

Met een waterpomptang waarmee de wrench extreem werd aangespannen geraakte dit euvel opgelost.

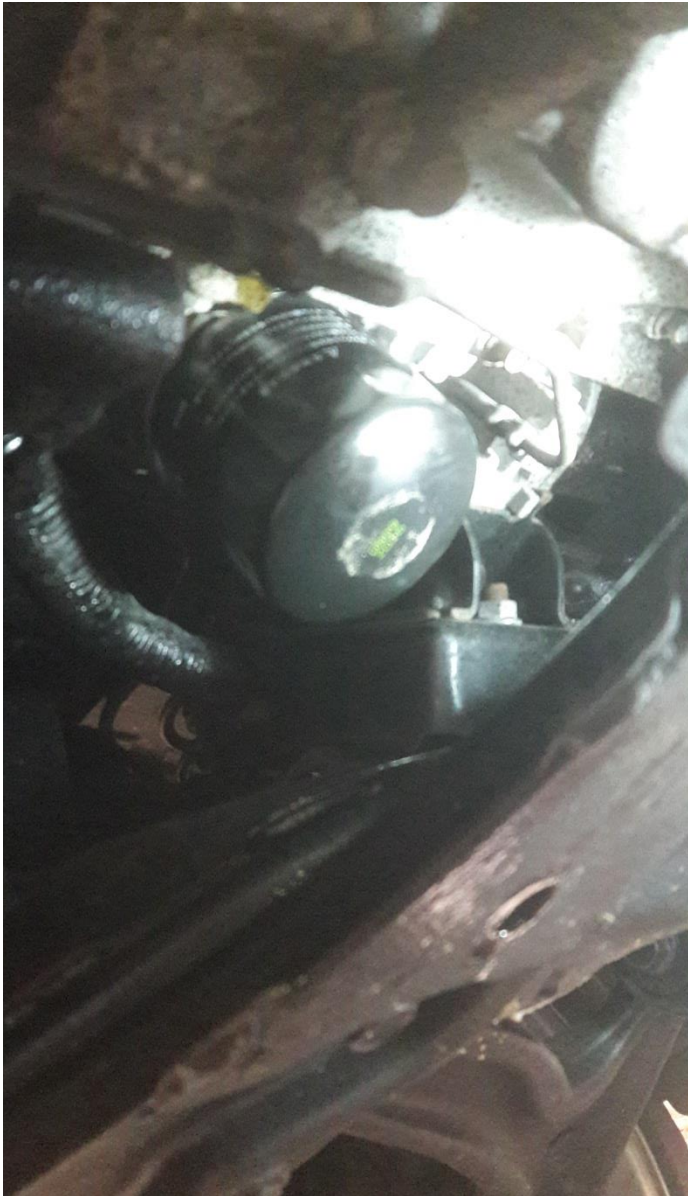
Nieuw Oliefilter plaatsen

Easy job, 1' werk, gewoon stevig handvast draaien en de gelekte druppels olie opkuisen aan het subframe.

Het metalen verbindingsstuk weer monteren met de 12 mm bouten die keurig ingevet werden.

Volgens de specs moet er 4,55 liter olie worden bijgevuld, we houden het bij 4,4 liter voorlopig, de peilstok geeft wisselende resultaten tussen vol en net niet vol. Binnen een week en na wat rijden zullen we zien wat het geeft en dan bijvullen indien nodig.

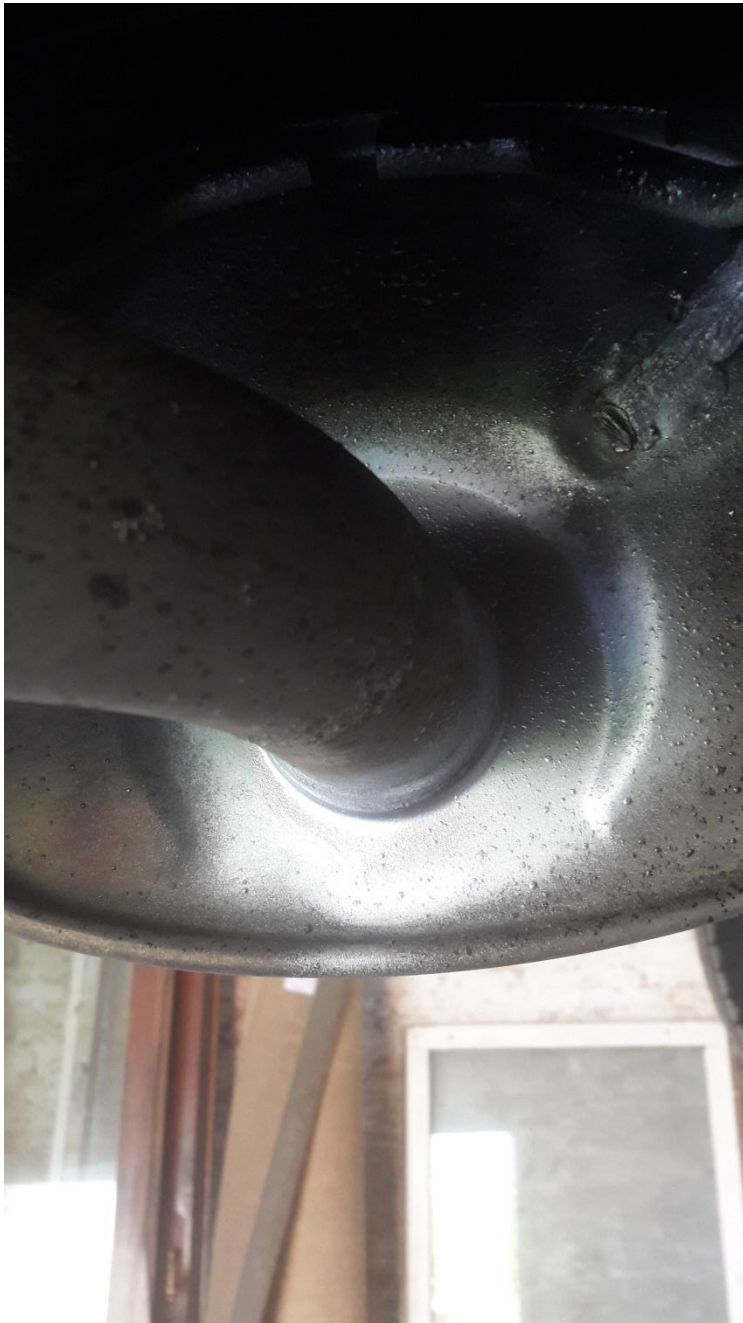
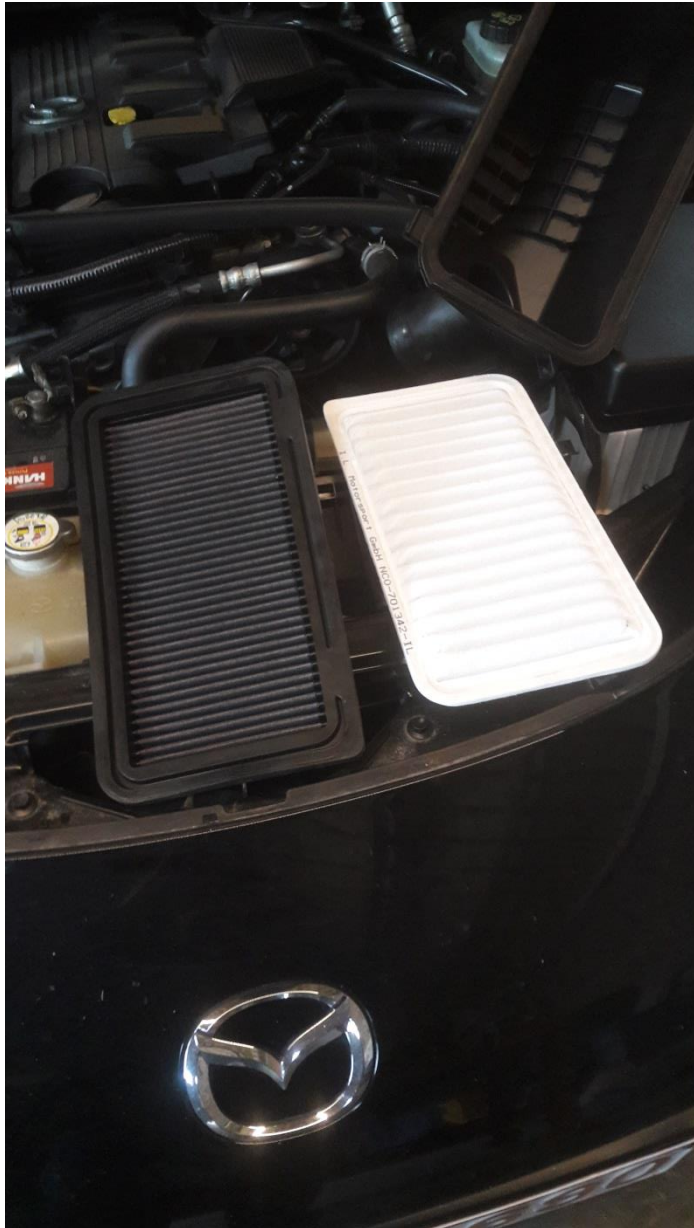
Roest aan de uitlaat

Op de brug blijkt de originele uitlaat op een aantal plaatsen aangetast door corrosie. Hittebestendige (tot 750 graden) spray op de aangetaste delen. Dit was op 4 plaatsen nodig en vertraagt het proces waardoor de uitlaat langer zal meegaan.

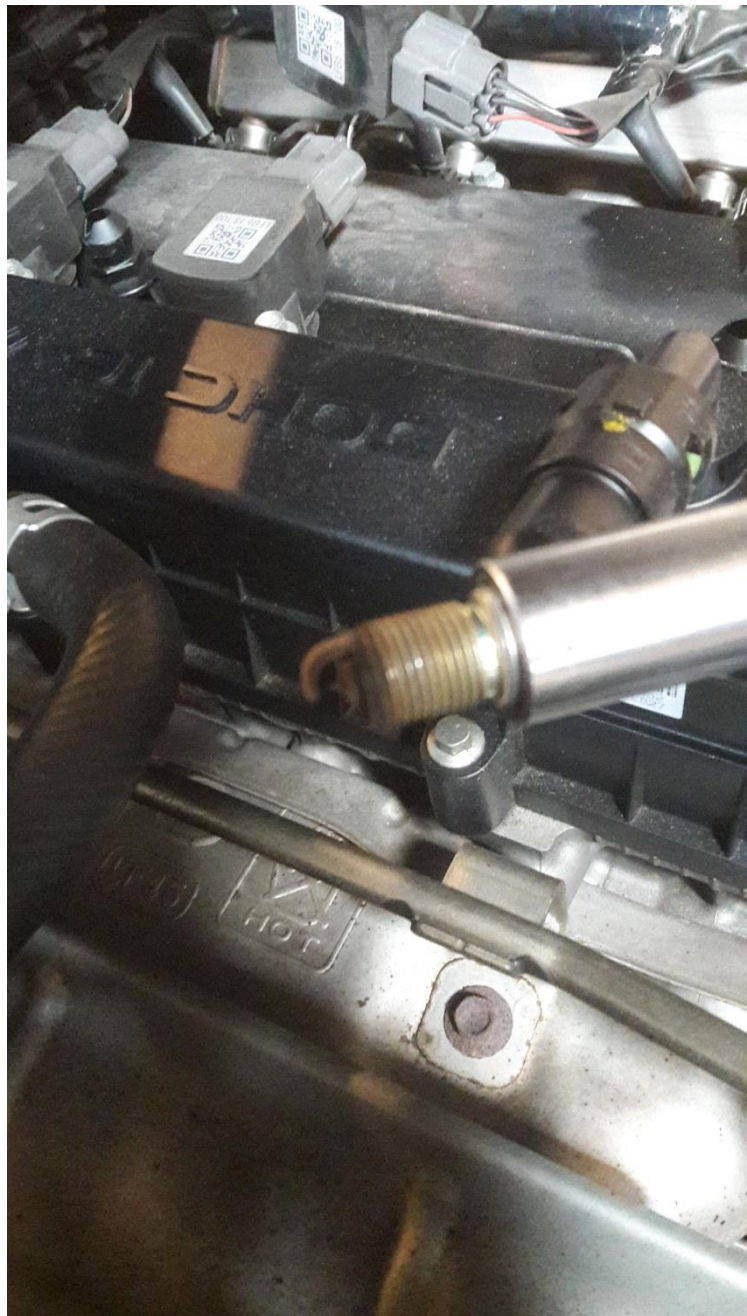
Bougies (niet) vervangen

- (1) Onderdelen die qua onderhoud geregeld al eens moeten losgemaakt worden vastzetten met Loctite is echt een no-go...
- (2) De bougies zaten MUURVAST, gelukkig is de werkplaats uitgerust met een ruim arsenaal aan gereedschap.

Bougie 1 (motor in lengterichting) is bevrijd uit zijn carcan, goed bevonden en weer terug geplaatst. Bougie 2 /3 ook gedaan en idem OK.

Bougie 4 zit lompweg onder de veerpotbrug dus extra demontage nodig, maar omdat de MX-5 keurig start en rijdt, hebben we het er maar bij gelaten.
