LAUDO TÉCNICO DE INSPEÇÃO PREDIAL

Fundação Universidade Federal de
Rondônia – UNIR – (salas de aula
utilizadas pelo Curso de Direito, blocos 1D
e 1G)

Nome: Fundação Universidade Federal de Rondônia, Campus José Ribeiro Filho,- Porto Velho –RO

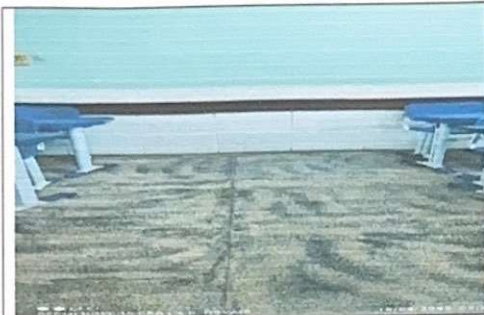
Foto 01- piso em granilite

Quanto aos pisos das salas, constatamos que os mesmos se encontram regular e em bom estado de uso, porém necessitando apenas de lixamento e aplicação de resina acrílica em duas demãos, ou se preferir poderá ser substituído o granilite por piso retificado, ou ainda por porcelanato, o que ficará a critério da direção.

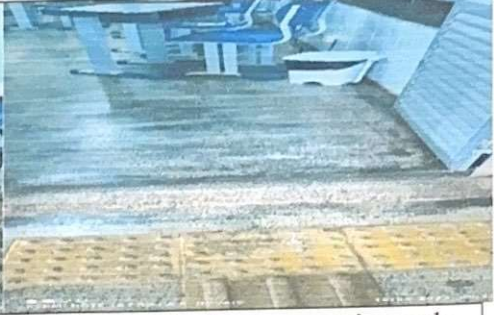
Foto 02- desnível entre passeio e sala

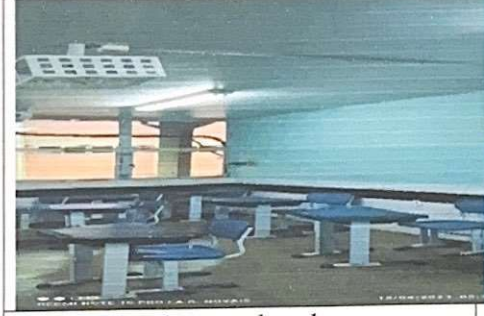
Foto 03 - iluminação da sala

Quanto à iluminação, constatamos que a maioria das luminárias são antigas e sem o devido funcionamento, necessitando de substituição das mesmas.

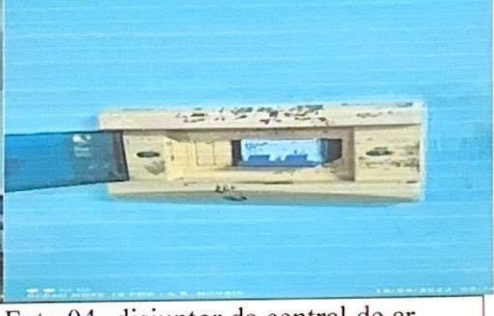
Foto 04- disjuntor da central de ar

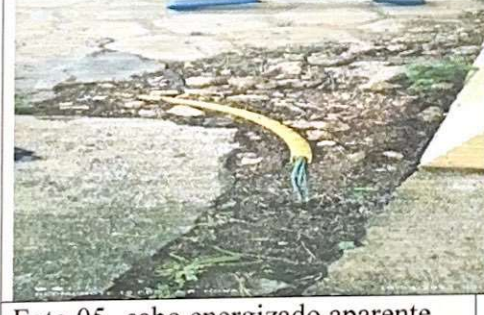
Foto 05- cabo energizado aparente

Em todas as salas constatamos a ocorrência de condutores de energia totalmente expostos, sem o devido condutor, o que coloca em risco a integridade física de todos que ali circulam.

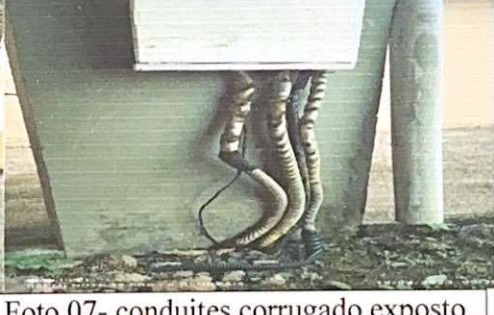
Foto 07- conduites corrugado exposto

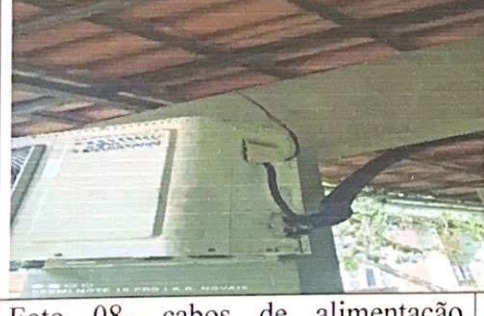
Foto 08- cabos de alimentação exposto

Foi verificado também as más condições do cabeamento de energia que segue para o quadro de distribuição que alimenta as salas de aula, recomendamos que o seja também substituído. Foi observado também que nas caixas de passagem onde passam os dutos com cabos de energia as tampas das

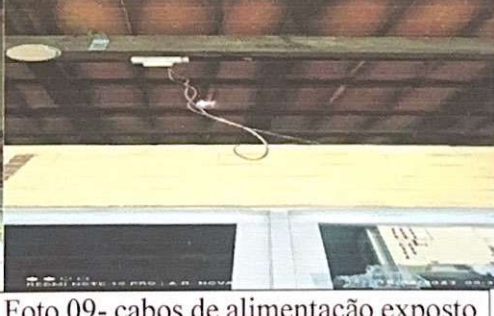
Foto 09- cabos de alimentação exposto

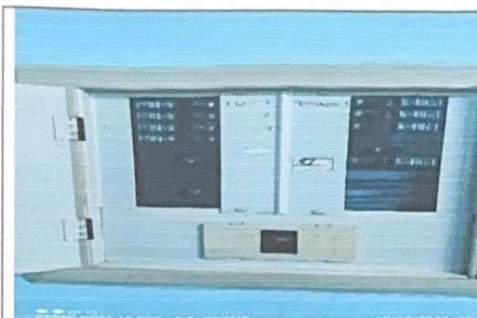
Foto 10- disjuntores antigos fora de padrão

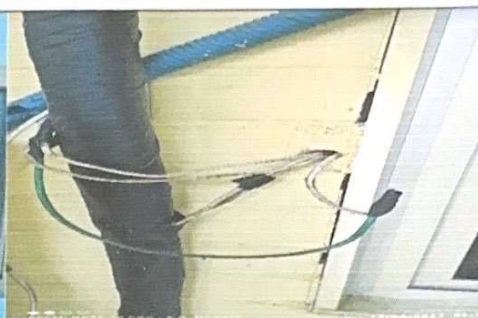
Foto 11- cabos de alimentação exposto

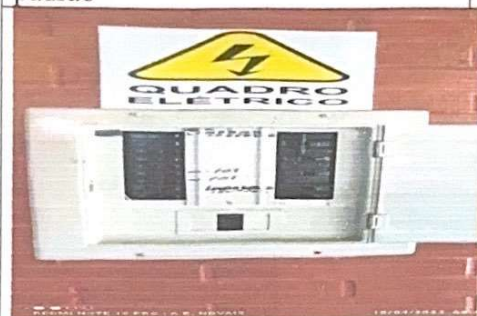
Foto 12- quadro de distribuição

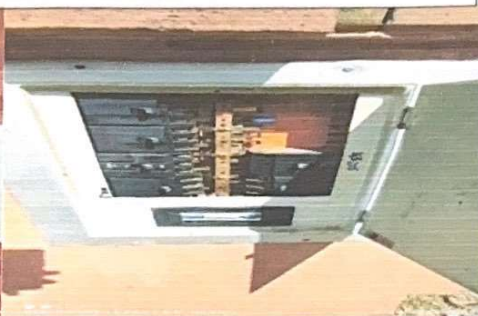
Foto 13- quadro de distribuição

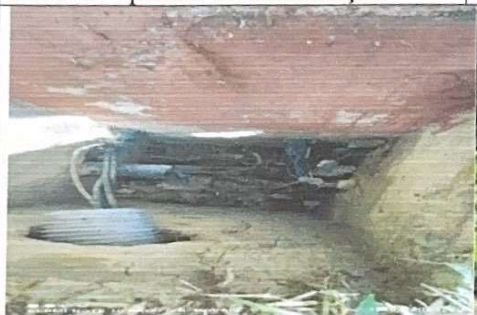
Foto 14- caixa de passagem elétrica

mesmas estão quebradas, contribuindo assim para a ação da intempéries com a oxidação e desgaste do condutor de energia.

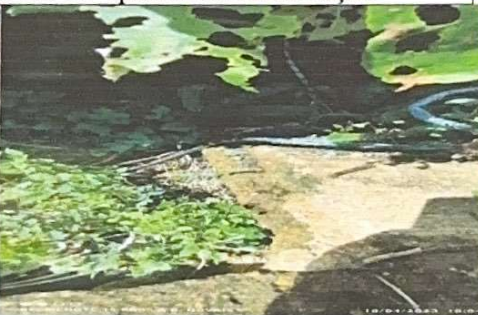
Foto 15- cabos soltos no chão

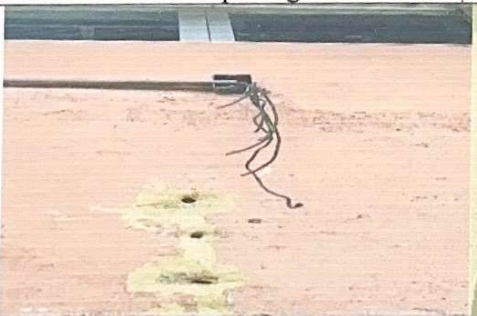
Foto 16- cabos sem isolamento

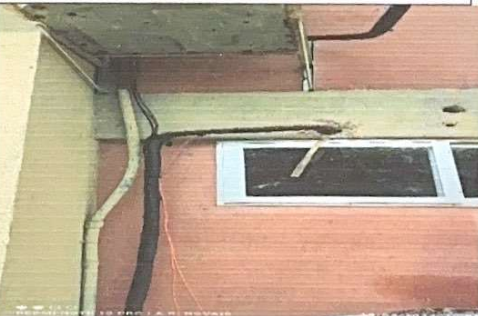
Foto 17- cabos sem isolamento

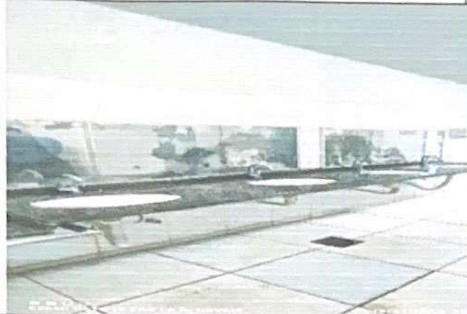
Foto 26- espelho do banheiro	Foto 27- piso dos banheiros e portas

Quanto à parte hidráulica vistoriada nos banheiros constatamos a necessidade de pequenos reparos, substituição de torneiras, espelhos, papeleiras, caixa sanfonada, tampas de vasos sanitários, válvula hidra em todos os sanitários, remoção, regularização, assentamento de piso e revestimento, bem como substituição da porta principal de acesso aos banheiros.

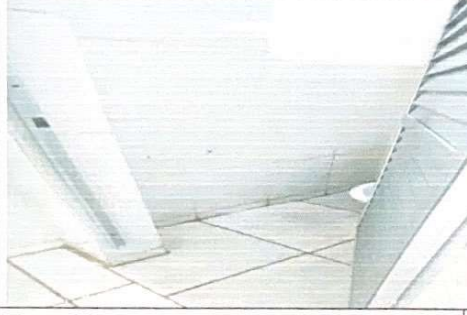
Foto 28- porta papel quebrado	Foto 29- válvula de descarga quebrada

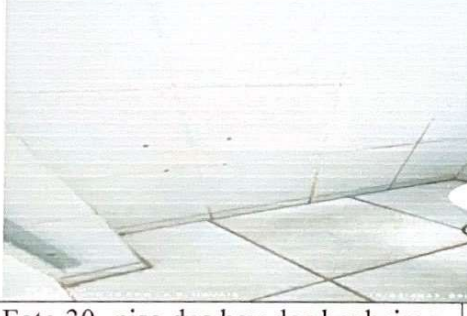
Foto 30- piso dos box dos banheiros	Foto 31- revestimento incompatível
