INGENIERIA DE PROTECCION
CONTRA EL FUEGO

INFORME N° 1566687

Estudio de Generación de Incendio – Centro Arte Alameda

Para Corporación Cultural Centro Arte Alameda

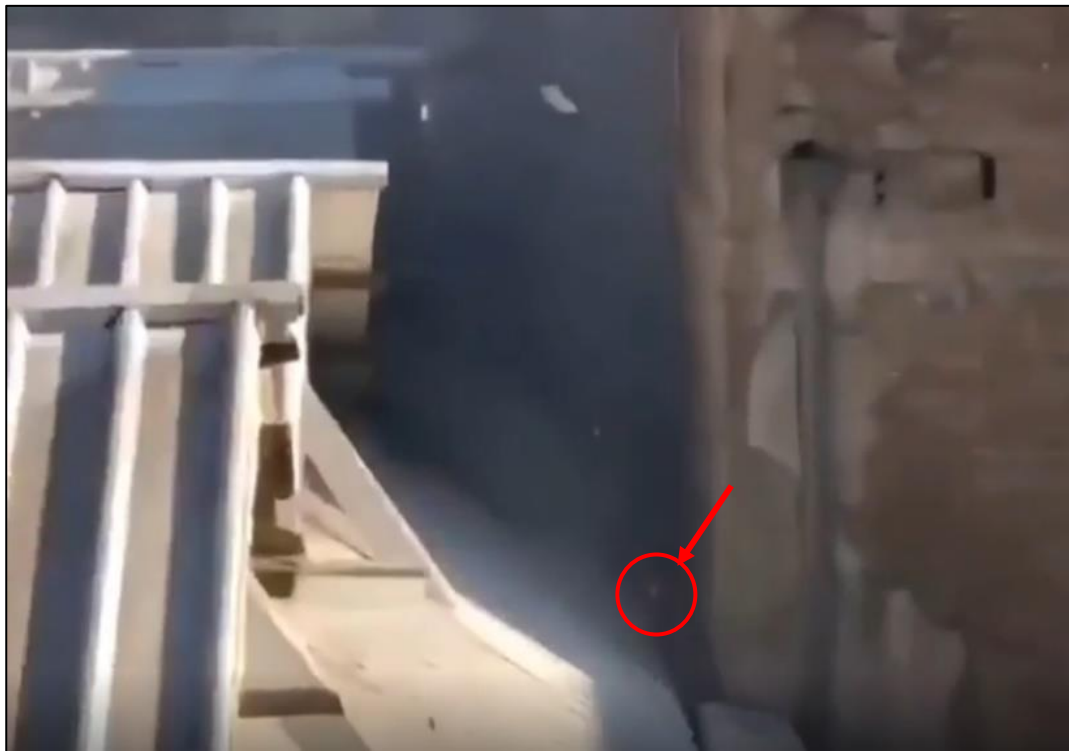
Como se muestra en la Figura 8, en el video de Tomás Salas es posible identificar las primeras llamas débiles e intermitentes que demuestran una combustión inicial en la canaleta del agua de la techumbre, caracterizada por un flujo de energía bajo, pero constante.

Figura 8: Imagen desde el video de Tomas Salas donde se destaca en círculo rojo el punto de inicio del fuego. (Fuente: DICTUC en base video enviado por el Mandante)

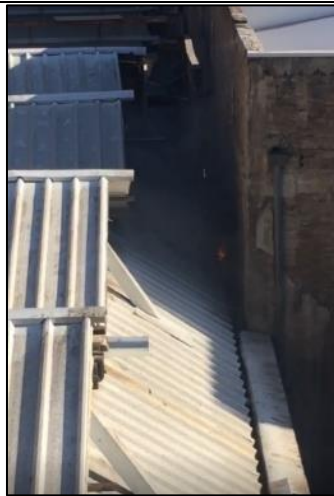
Como se muestra desde la Figura 9 hasta la Figura 11, en los videos de Consuelo Marina Navarro Pérez es posible identificar el origen del incendio entre la oficina de la directora del recinto (Roser Fort) y la sala de cine principal.

Figura 9: Imagen desde Video 1 de Consuelo Marina Navarro Pérez (Fuente: Mandante)

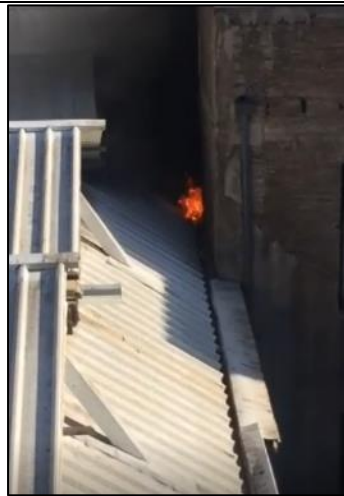
En particular, en el Video 2 (Figura 10) y luego en el Video 3 (Figura 11) se muestra cómo la intensidad de las llamas cambia, lo que puede explicarse por un cambio en el tipo de material en combustión.

Figura 10: Imagen desde Video 2 de Consuelo Marina Navarro Pérez (Fuente: Mandante)

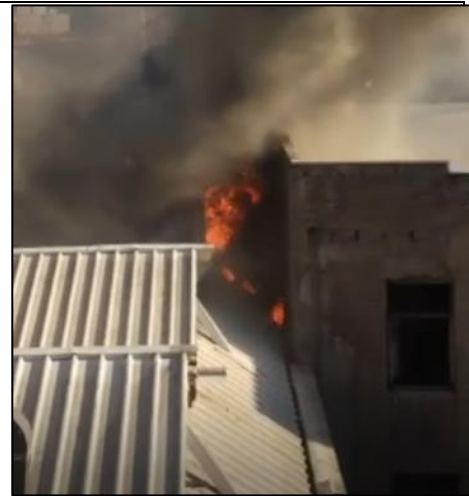
Estos videos permiten observar cómo las llamas, desde una canaleta de aguas lluvias, se propagan hacia el interior de la cubierta.

Figura 11: Imagen desde Video 3 de Consuelo Marina Navarro Pérez (Fuente: Mandante)

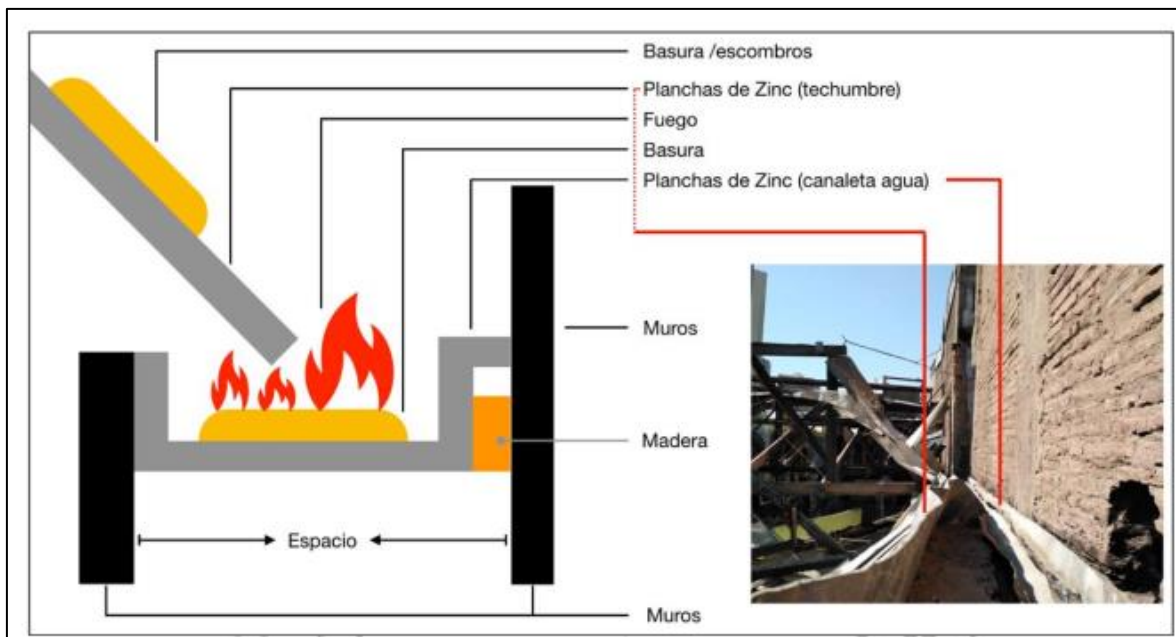
En Figura 12 se muestra un esquema de la materialidad del techo. En el esquema se muestra también una generación de incendio a través de la basura en la canaleta de aguas lluvias.

Figura 12: Esquema en sección de la materialidad del techo según Informe de Bomberos
(Fuente: Informe de Bomberos)

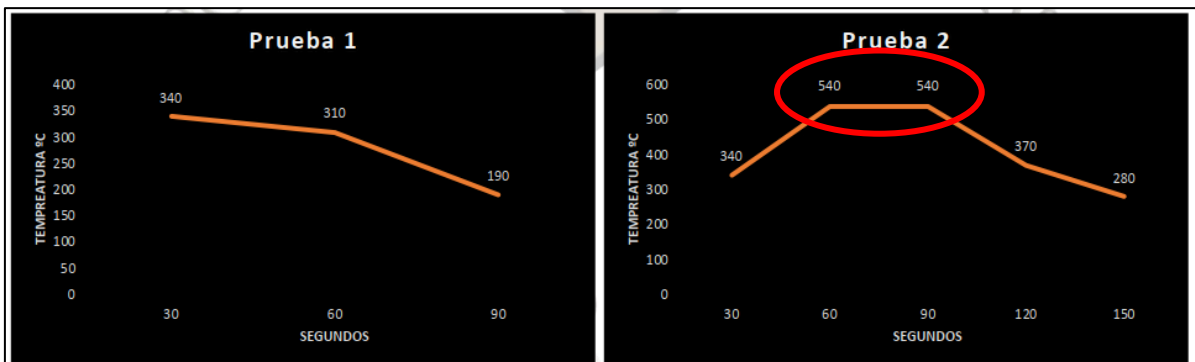
Figura 17: Resultado de ensayo con mediciones de temperatura al centro de la carga lacrimógena sobre pasto seco y en posición “A”. Se destaca temperatura máxima de 540°C alcanzada en la prueba 2 entre los 60 s y 90 s de medición.
(Fuente: Informe de Bomberos)

El resultado de los ensayos muestra que el dispositivo modelo de lacrimógena CONDOR GL-203/T, puede generar una temperatura en su centro de hasta 540°C en posición horizontal (sin ventilación del centro, posición “A”) sobre pasto seco (ver Figura 17).

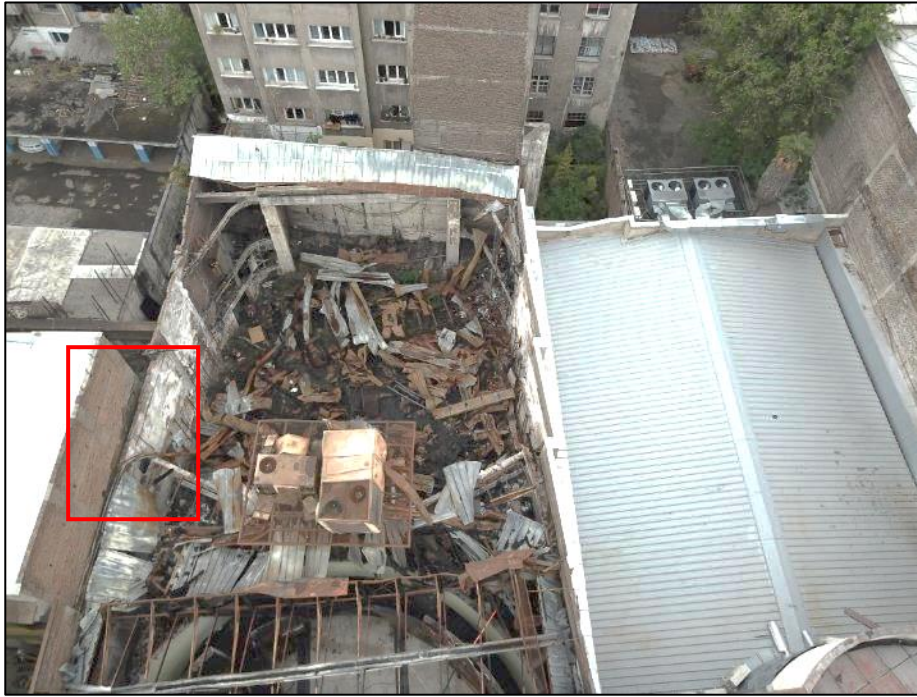
Figura 24: Ex sala de cine y área de origen en cuadro rojo

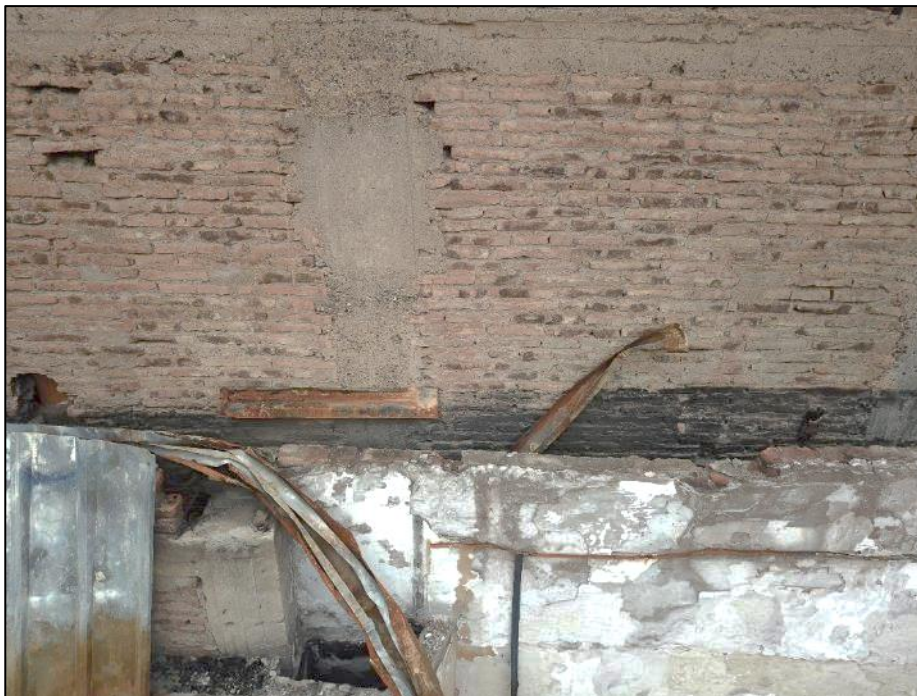
Figura 25: Área de Origen. Vista lateral

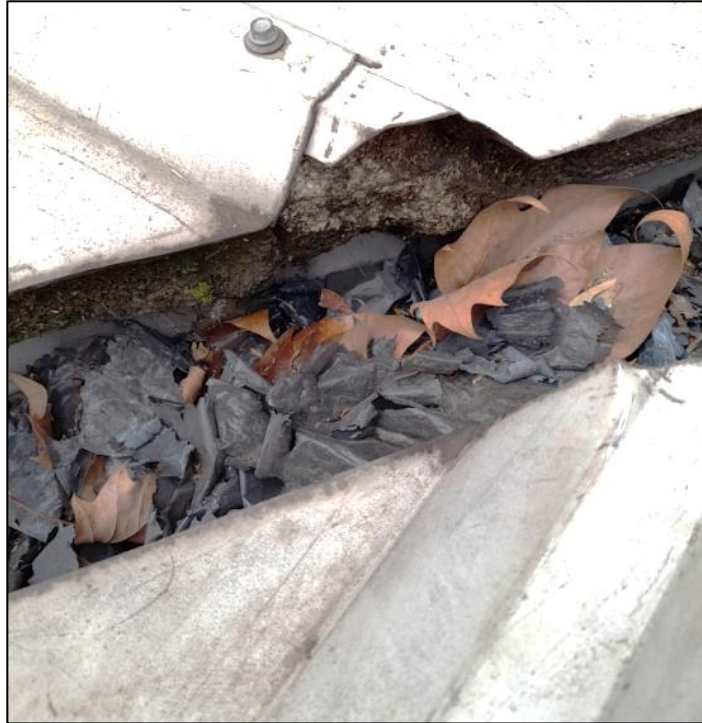
Figura 26: Indicios de basura en las canaletas de aguas lluvias

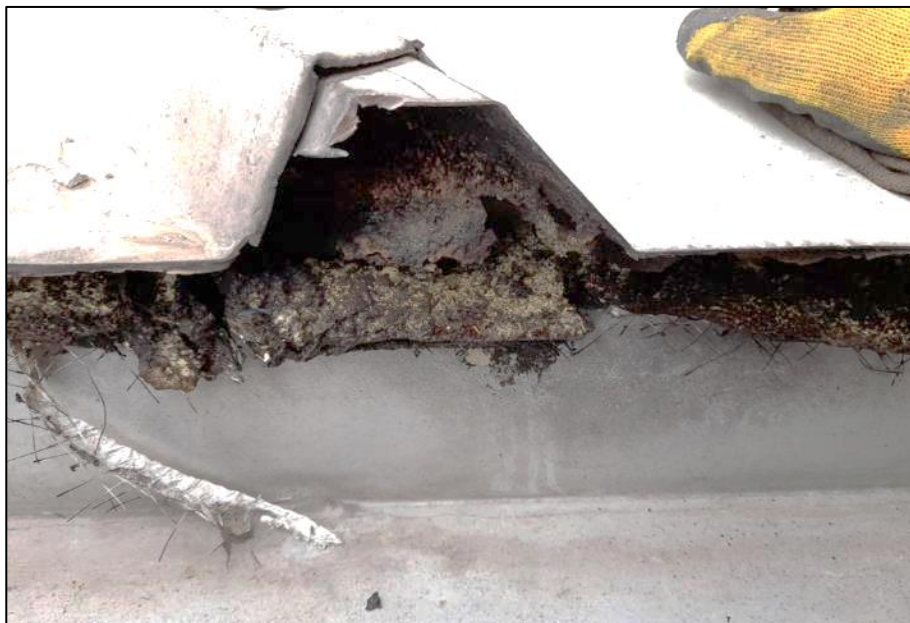
Figura 27: Elemento en Poliestireno Expandido (EPS) quemado desde el exterior

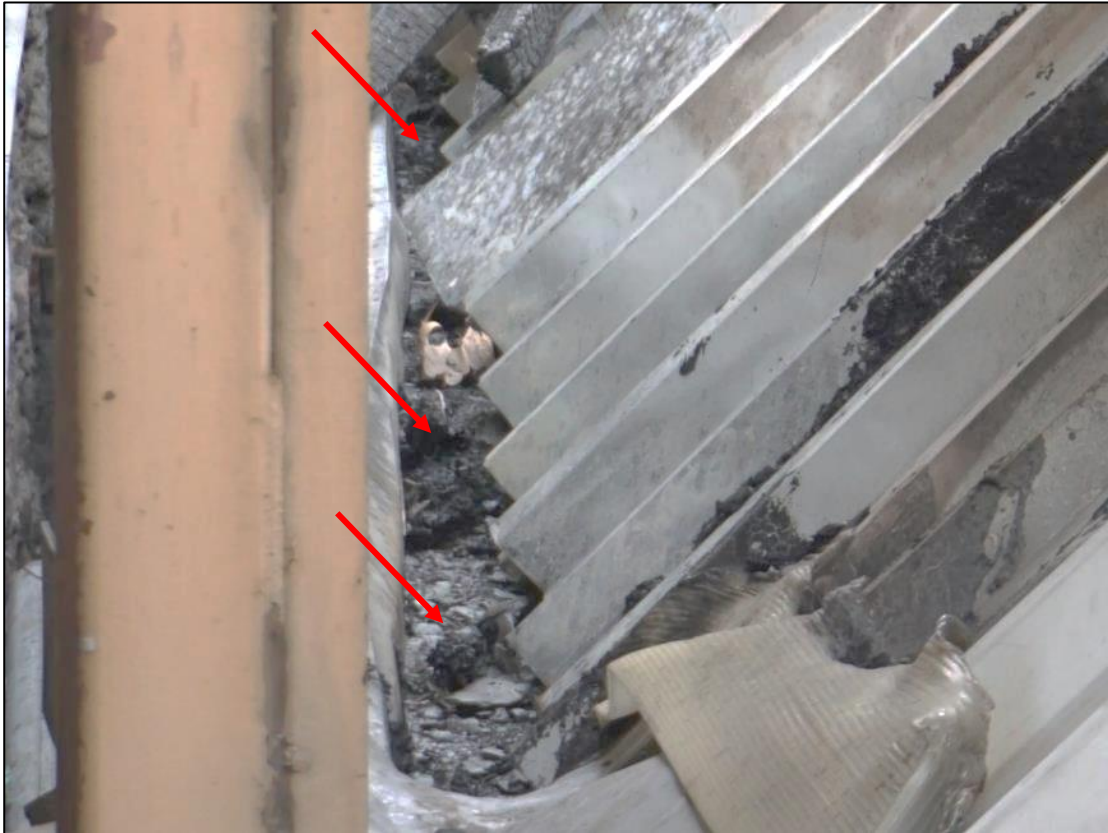
Figura 28: Residuos quemados en canaleta de aguas lluvias

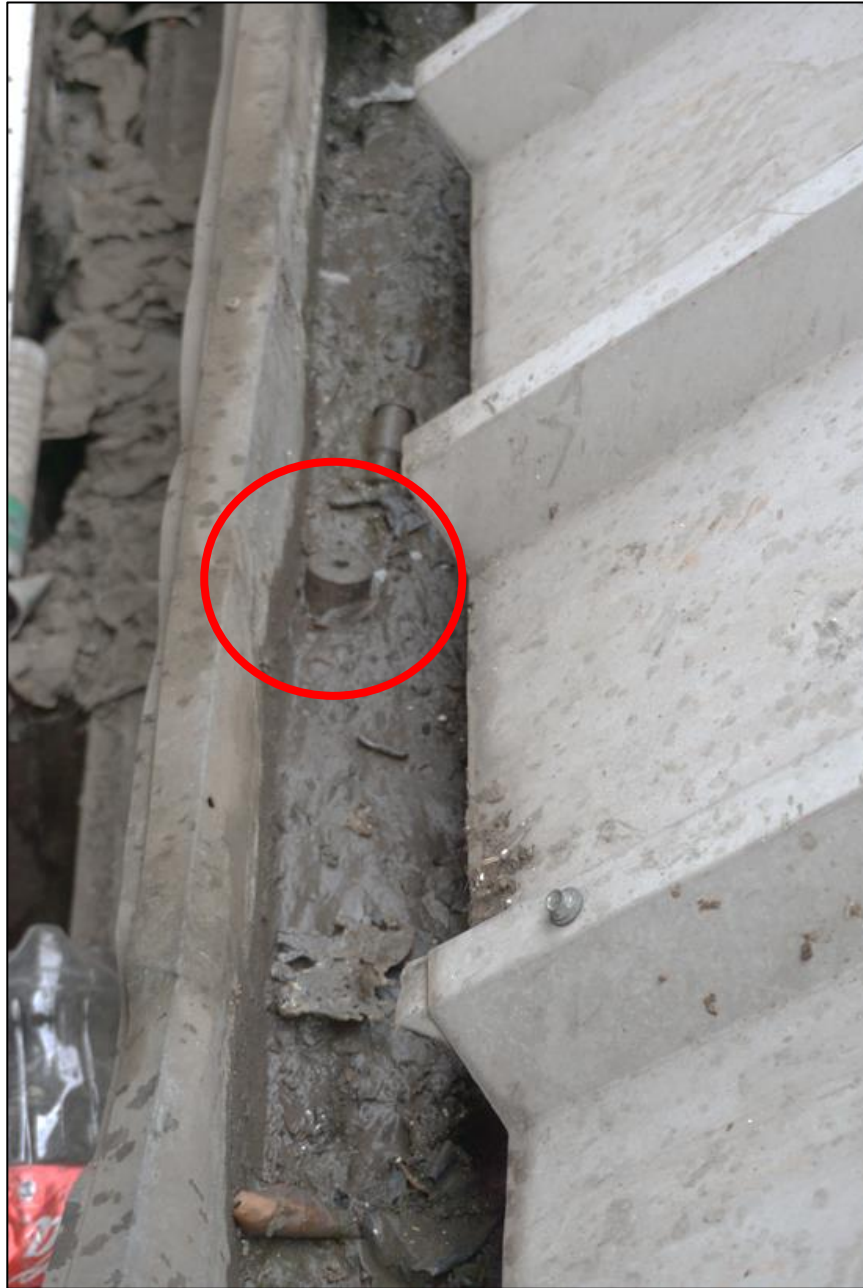
Figura 29: Cápsula de lacrimógeno (modelo para tiro con escopeta) en canaleta de aguas lluvias, en posición horizontal

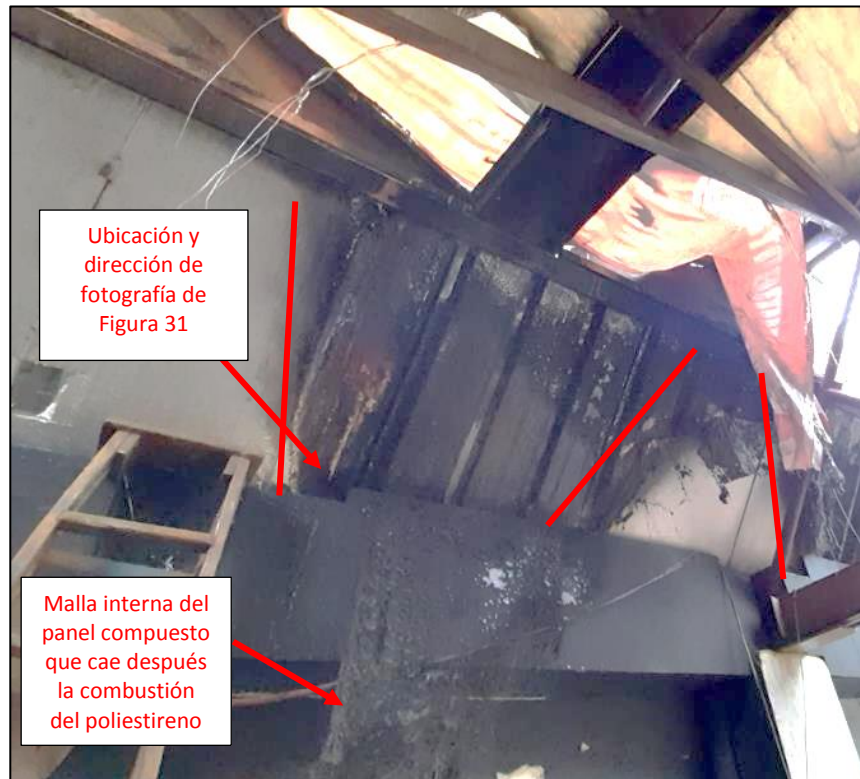
Figura 30: Marcas en “V” (NFPA 921) de fuego que muestran una propagación del fuego desde la canaleta del agua (misma posición del cartucho en Figura 29)

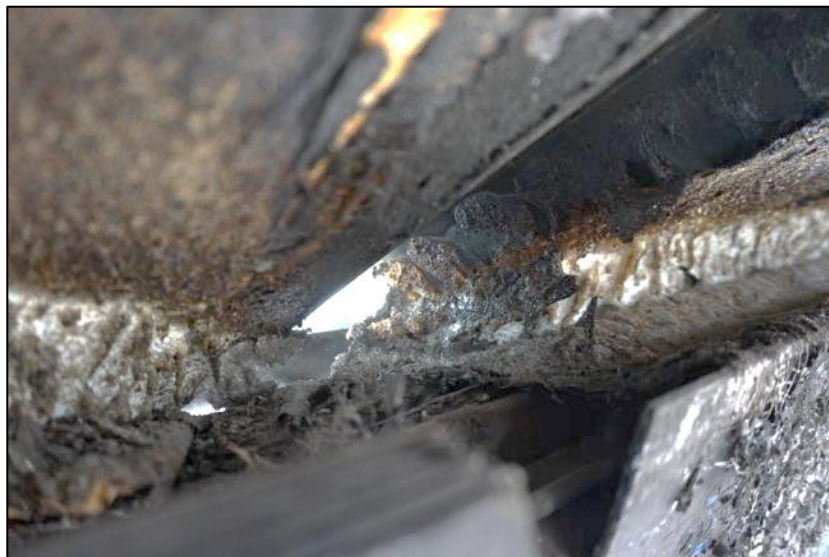
Figura 31: Poliestireno Expandido quemado, con origen del fuego en la canaleta y propagación como se muestra en Figura 30

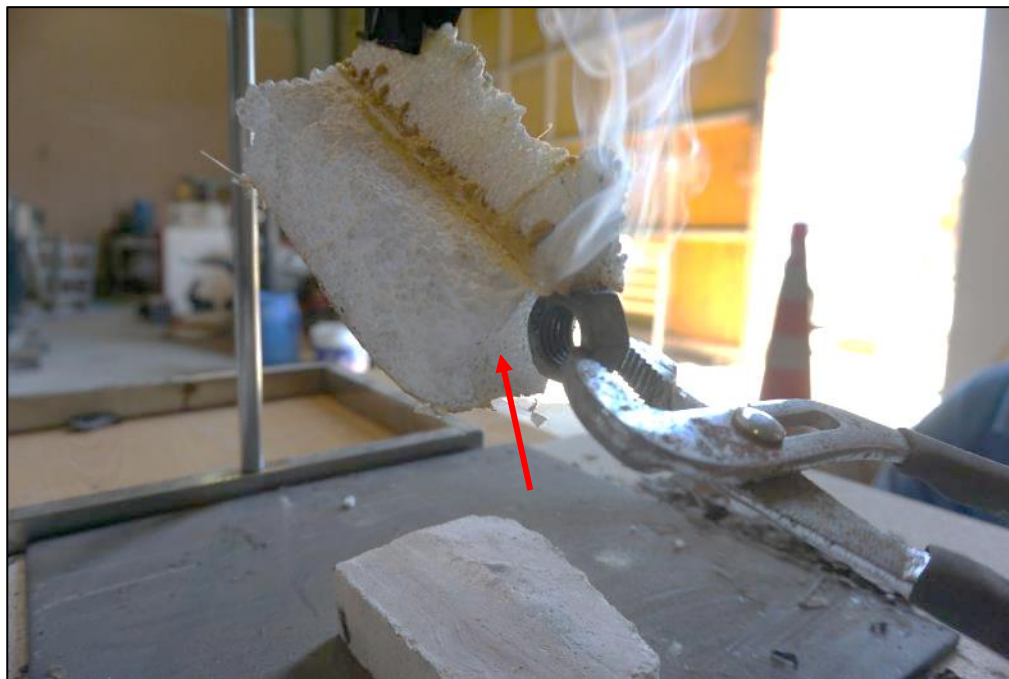
En la Figura 33 se muestra el instante en que se acerca un cuerpo caliente (tuerca de acero calentada a fuego) a la superficie de una muestra de poliestireno obtenida del sitio del siniestro. Se observa que el material se “retrae” o aleja del cuerpo caliente sin generarse ignición, y en la zona de contacto sólo hay generación de gases.

Figura 33: Prueba en laboratorio IPF de DICTUC. Muestra de poliestireno expandido tomada del sitio del siniestro, expuesta o en contacto con cuerpo caliente

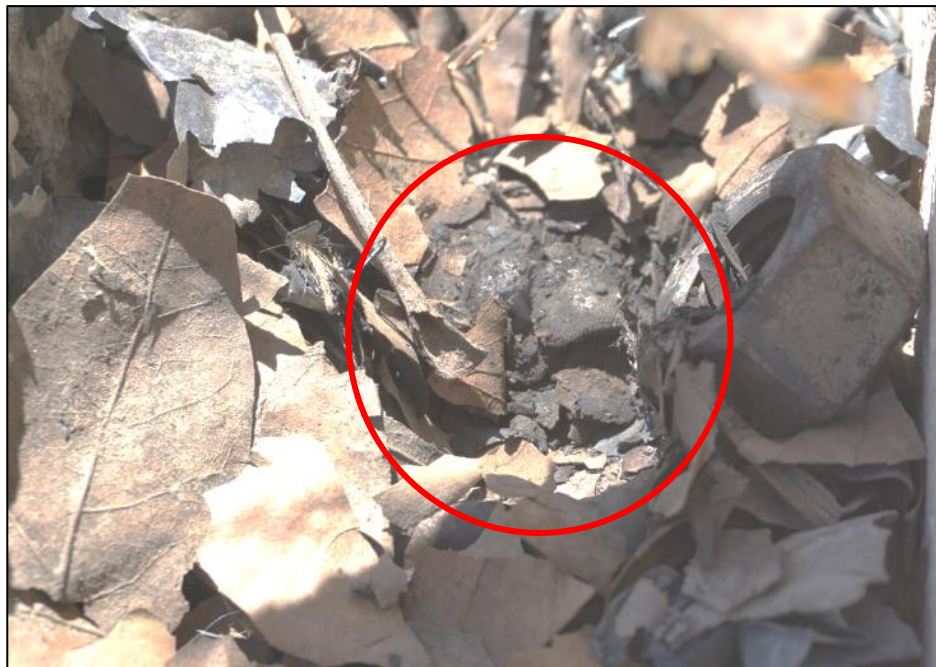
Figura 37: Ligera combustión con humo en la zona de contacto del cuerpo caliente con el resto de basura recogido del lugar siniestrado, cercano al área de origen

La prueba experimental no permitió una generación de llamas, tal como se muestra en el video de la Figura 8.

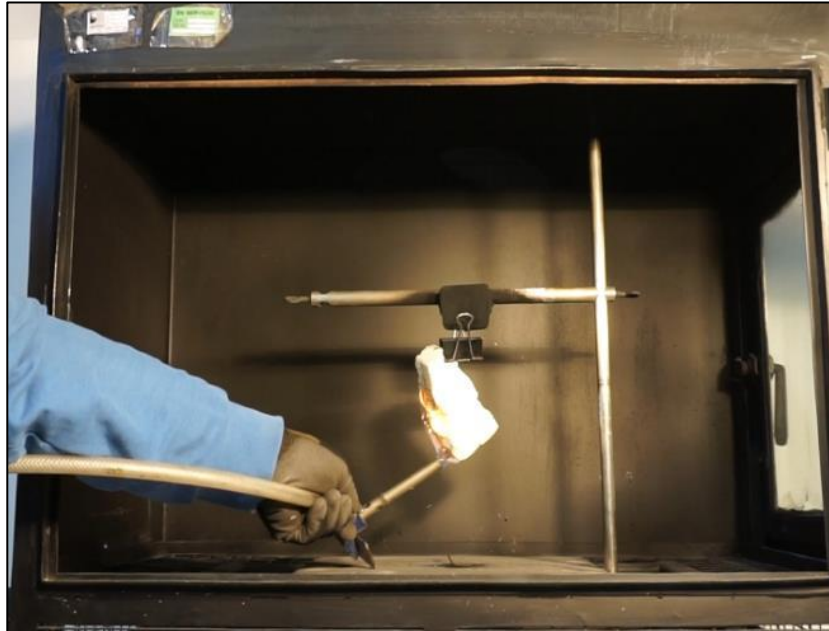
Figura 42: Ignición del EPS en prueba experimental en Laboratorio IPF de DICTUC

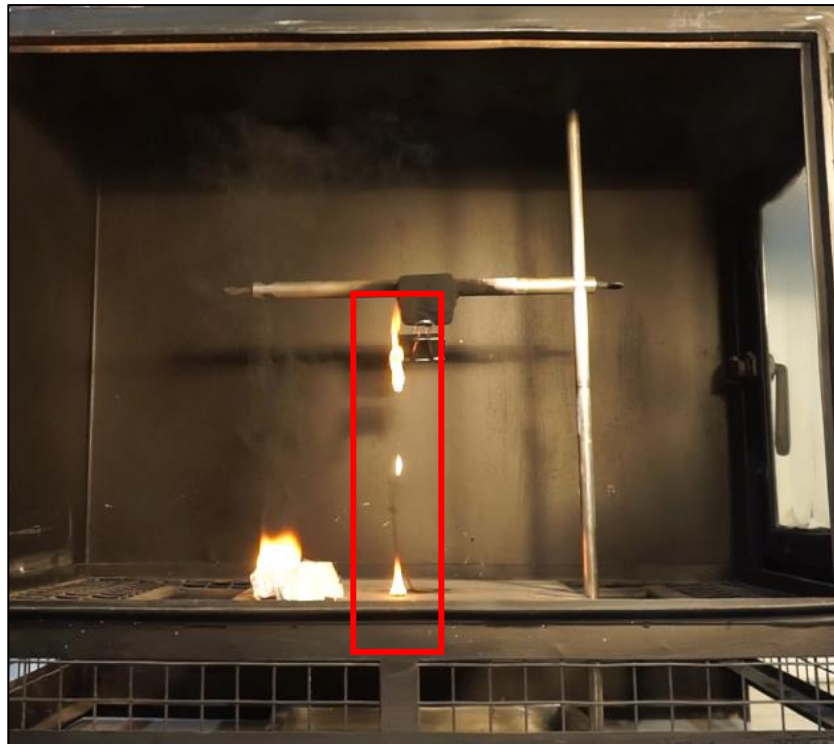
Figura 43: Goteo incandescente o con llama del EPS en prueba experimental en Laboratorio IPF de DICTUC
