Modellname	Modell	Typ	Modelljahr	Datum
Fireblade	CBR1000RR4 CBR1000RR5	SC57	04, 05	31-05-07
				Verfasser Grün/Gaßner Quality & Service

Garantieverlängerung – Lichtmaschinenstator-Kurzschluss (Fireblade CBR1000RR 2004/05)

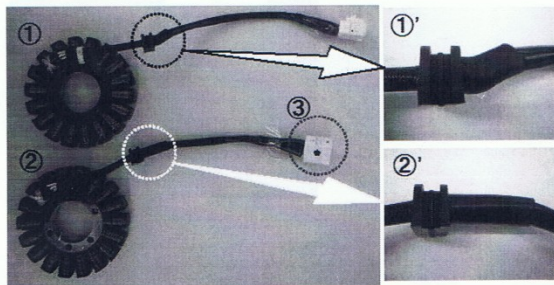
- Stator komplett

1. Alte Statorgruppe

2. Neue Statorgruppe (Abhilfeteil)

* Der Schlauch an der neuen Statorgruppe ist länger und gerade (vgl. 2' mit 1' oben).

3. Die neue Statorgruppe hat eine blaue Farbmarkierung am Steckverbinder.

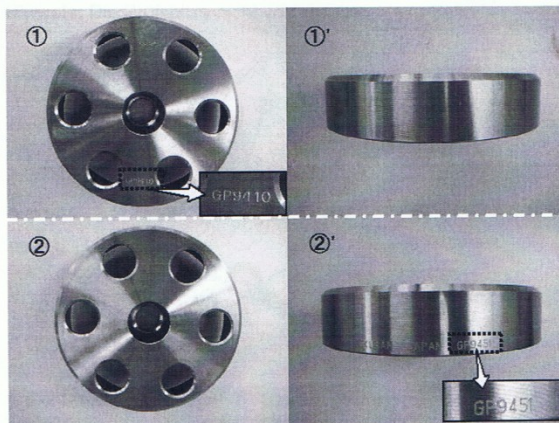
- Schwungrad komplett

1-1'. Alte Schwungradgruppe

2-2'. Neue Schwungradgruppe

* Bei der neuen Schwungradgruppe ist an der Seite "GP9451" eingestanzt, bei der alten Schwungradgruppe ist an der Seite "GP9410" eingestanzt.

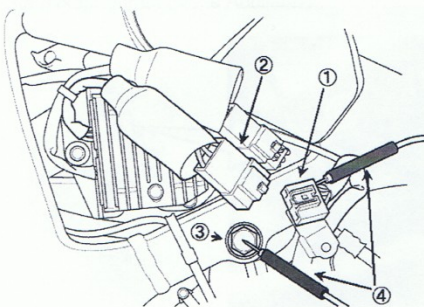
1. Lichtmaschinenseitiger 3P-Stecker (natur)
2. Reglerseitiger 3P-Stecker (natur)
3. Masse
4. Prüfspitze

SOLLWERT: Unendlicher Widerstand

Wenn der Widerstand den Sollwert nicht einhält, deutet das auf einen Kurzschluss und defekten Stator hin. Ersetzen Sie nicht nur die defekte Statorgruppe, sondern auch die Schwungradgruppe durch Abhilfeteile. Ausbau und Einbau von Lichtmaschinendeckel, Stator und Schwungrad sind im Kapitel LICHTMASCHINE des zugehörigen Handbuchs beschrieben.
