## PATRIMONIO NACIONAL

# I N F O R M E

## ESTADO CONSTRUCTIVO DE LOS OSARIOS EN LA BASÍLICA DEL VALLE DE LOS CAÍDOS.

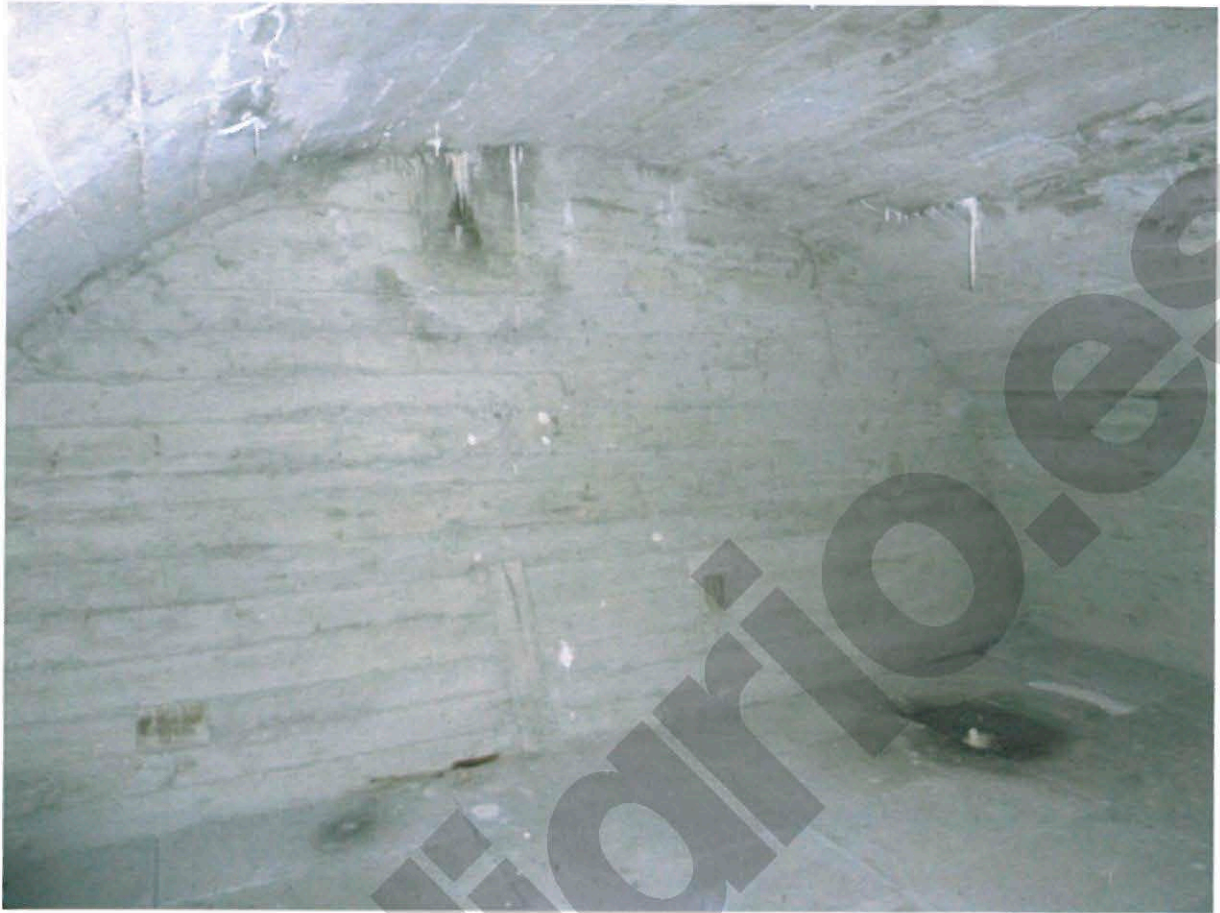
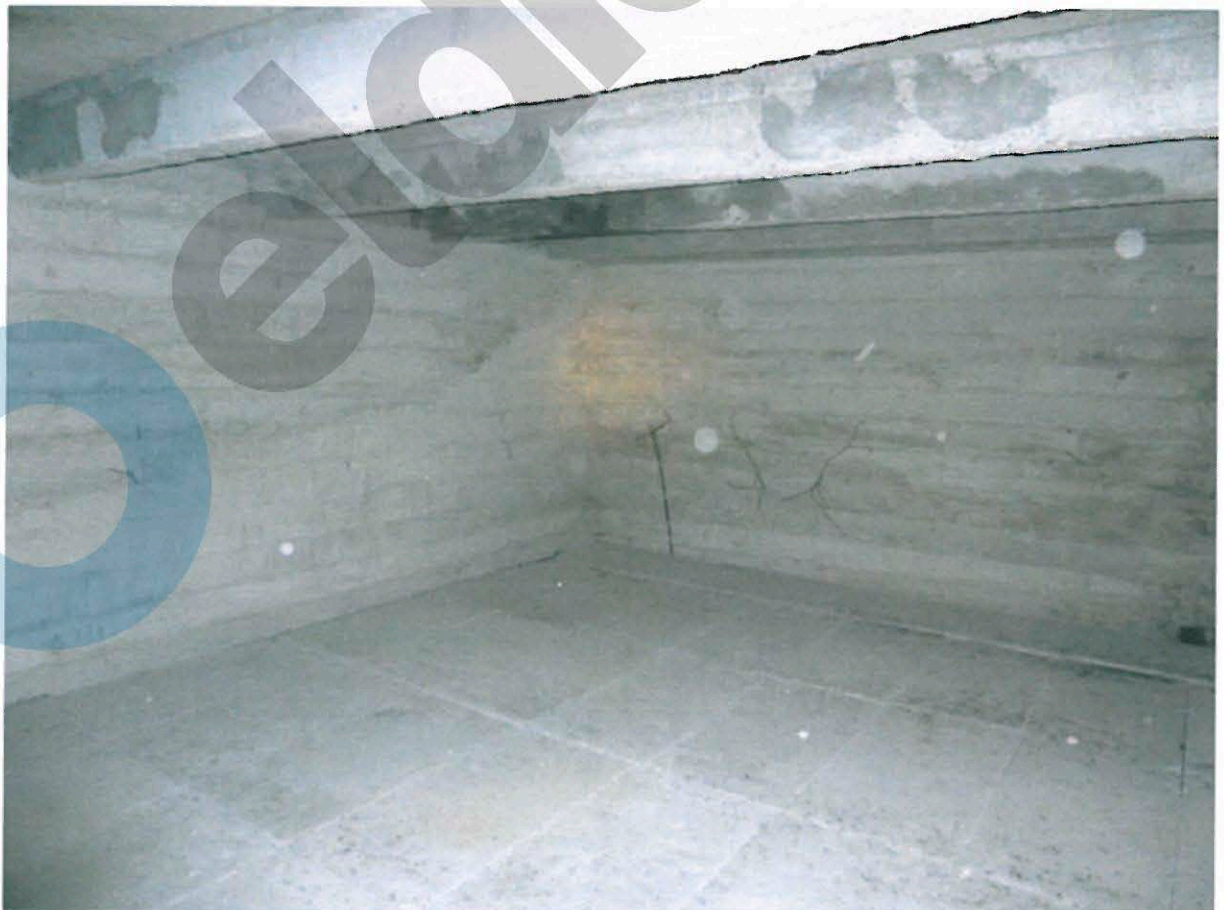
ESTRUCTURA INTERIOR DE OSARIOS EN NAVE PRINCIPAL  
(Capilla Virgen de la Merced. Vacía de osarios)

En una situación constructiva similar a la descrita para los osarios del crucero. Se encuentra en un estado diferente las capillas situadas a la derecha (Inmaculada, Carmen y Loreto) al estar sometidas a un mayor grado de humedad por filtraciones de agua, provocando un estado más avanzado de pudrición sobre la madera, y por tanto una mayor afección sobre los elementos estructurales más livianos.

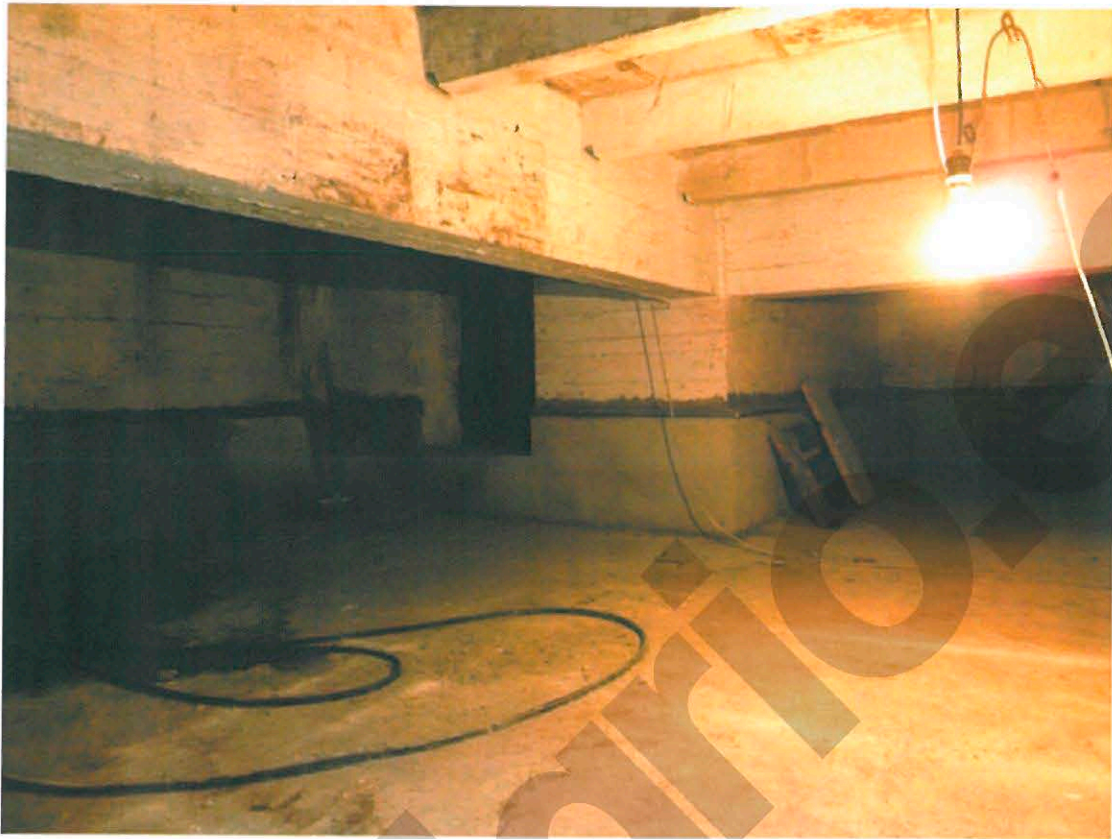
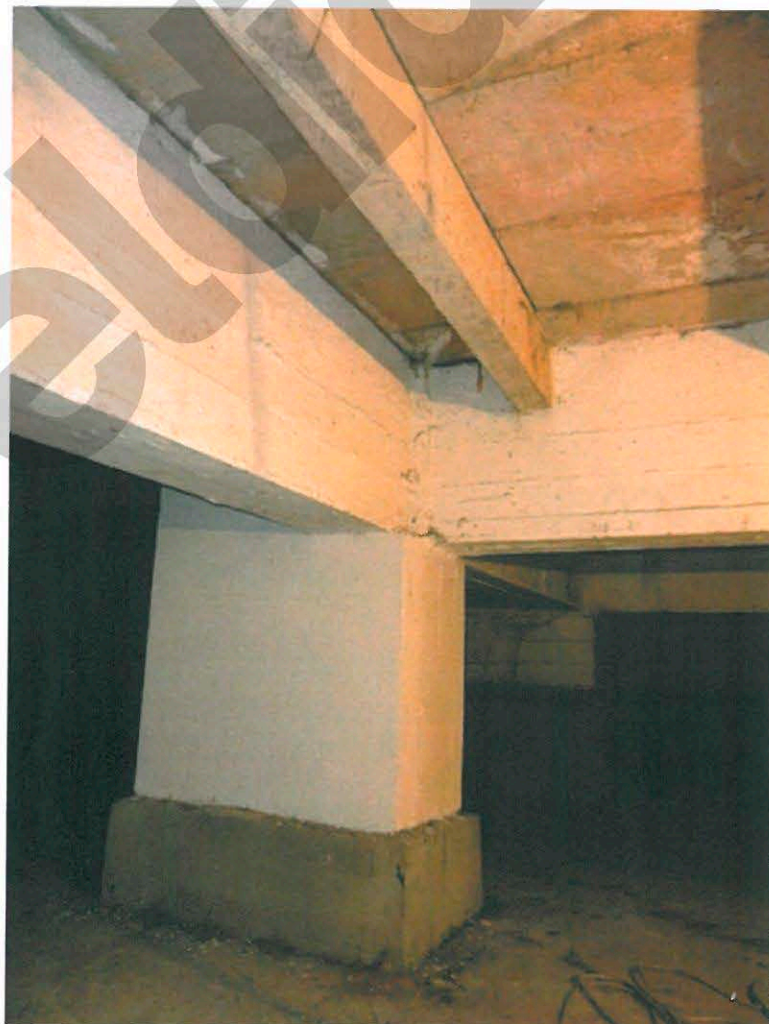
ESTRUCTURA INTERIOR DE OSARIOS EL CRUCERO  
(Capilla del Santísimo Nivel 2. Vacía de osarios)

Los osarios correspondientes a la Capilla del Santísimo y del Santo Sepulcro, presentan aparentemente un estado aceptable en cuanto a la estructura principal, aunque hasta el momento no se hayan realizado ensayos sobre los materiales, si bien se aprecian puntualmente corrosiones procedentes de las armaduras internas.

En peores condiciones se encuentran las placas prefabricadas, que al ser de menor espesor, aparecen puntualmente flectadas por pérdidas de sección en sus armaduras debido a las humedades existentes.

En cuanto a la madera de los columbarios donde se encuentran los restos, presenta en general un estado importante de descomposición. Se trata de una pudrición por hongos, habitual existen altas condiciones de humedad tanto en el ambiente como en la madera, y que en el medio plazo originará su desaparición.

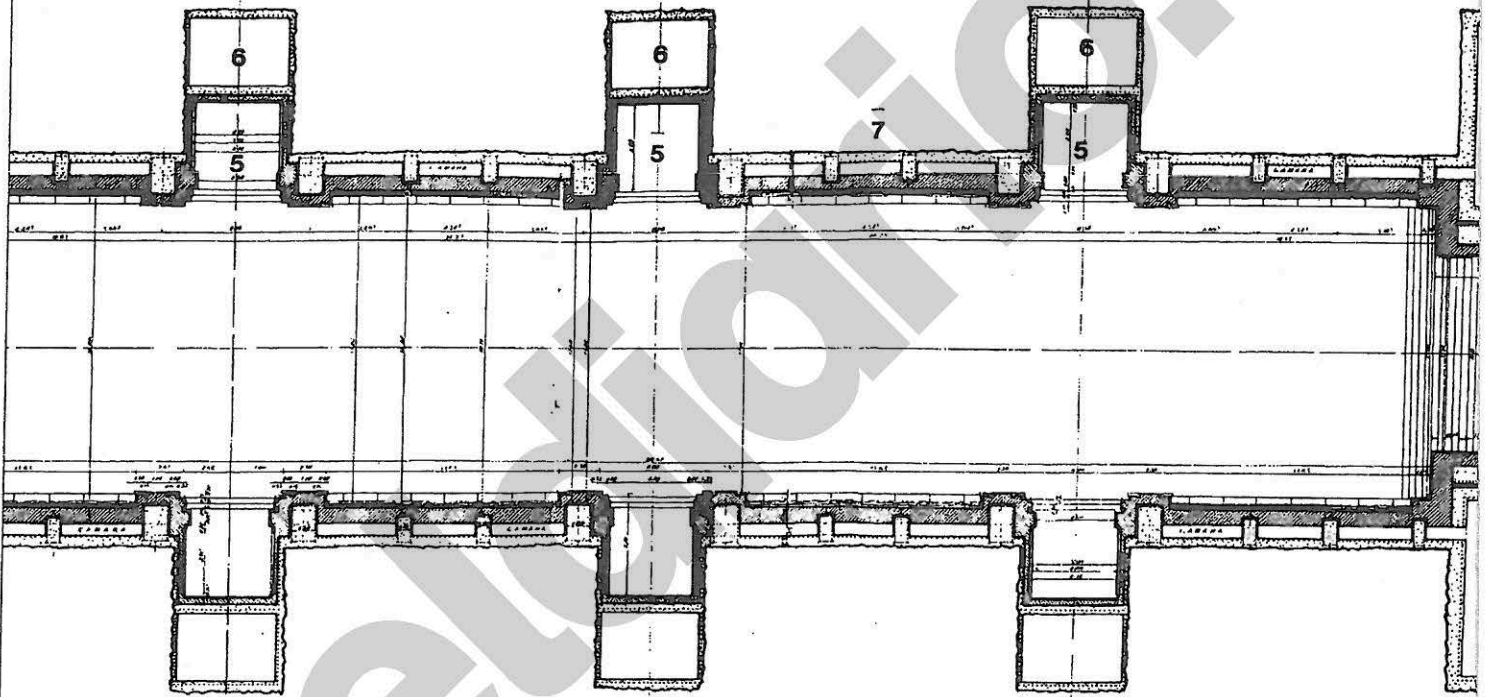
Sin embargo, los otros tres osarios (Virgen de África y Pilar) al encontrarse con menos filtraciones, los columbarios se encuentran íntegros.
