دراسة عن نظم الوقاية من الإشعاع بأقسام الأشعة التشخيصية (بمدينة مصراتة)

كلية التقنية الطبية - مصراتة

جامعة مصراتة

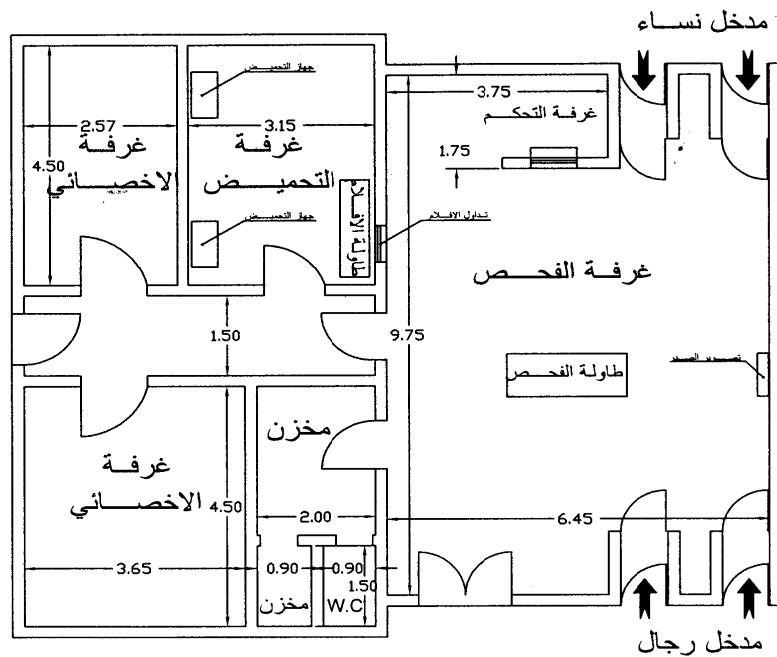
رسم توضيحي (1) قسم الأشعة بمجمع العيادات التخصصية - مصراتة

تعتبر غرفة الفحص مثالية من حيث المساحة وتبلغ أبعادها $9.75 \text{ م} \times 6.45 \text{ م}$ والأمر يتفق مع الأبعاد المطلوبة ووفقاً للمعايير التي تسمح بأخذ المسافات المطلوبة بين الجهاز وجدران الغرفة، وتعتبر الغرفة جيدة التصميم فيما يخص الترصيص، غير أنه ينبغي إجراء صيانة لها لوجود بعض العيوب البسيطة بمناطق مختلفة من الجدران، ويبلغ ارتفاع الرصاص داخل الغرفة 2.80 م ، ويدخلها غرفة التحكم أبعادها $1.75 \text{ م} \times 1.75 \text{ م}$ بارتفاع 2.20 م، الغرفة

مرصصة وهي تعتبر جيدة من حيث المساحة والارتفاع، غير أنها تفتقد لوجود باب الأمر الذي يسمح بوصول بعضًا من الإشعاع المشتت إلى داخلها. ويوجد بالغرفة جهاز تبريد مركزي للتهوية والتحكم في درجة الحرارة داخل الغرفة. وباب غرفة الأشعة مرصص غير أنه ردي من حيث الإغلاق وحالة الأقفال الموجودة به ويحتاج لصيانة عاجلة كما أن الباب يرتفع عن أرضية الغرفة بضع سنتيمترات الأمر الذي يؤدي إلى تسرب الأشعة خارج الغرفة أثناء التعريض. ملحق، شكل (1)

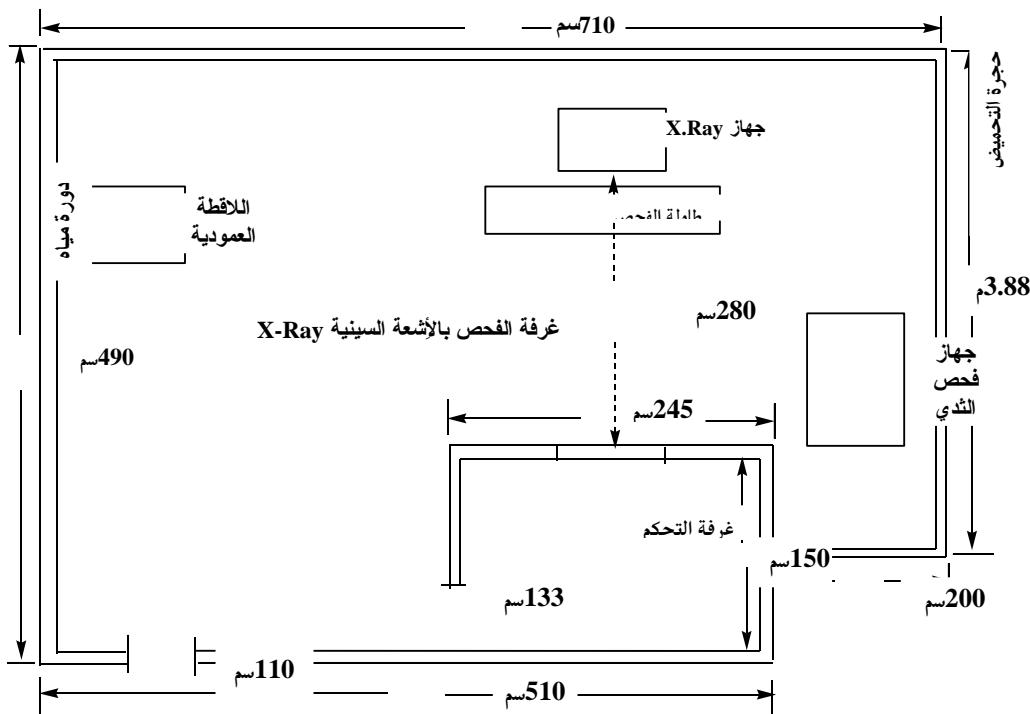
رسم توضيحي (2): غرفة الفحص بالأشعة السينية بالمركز القومي لعلاج الأورام - مصراتة

بالنسبة لغرفة الفحص بالأشعة السينية تعتبر مناسبة حيث تبلغ أبعادها $7.10 \text{ م} \times 4.90 \text{ م}$ ومرصصة بشكل جيد حيث يبلغ ارتفاع الرصاص بها حوالي 2.80 م كذلك يوجد بها غرفة التحكم أبعادها $2.45 \text{ م} \times 1.50 \text{ م}$ وتبعد عن جهاز الأشعة مسافة 2.80 م وهي مسافة جيدة، والغرفة مرصصة وفق نظم الوقاية المتبعة مما يمنع تسرب الأشعة، ويوجد داخل الغرفة الفحص جهاز الأشعة السينية وكذلك جهاز فحص الثدي mammography، وباب الغرفة مرصص ويقفل بإحكام، الملحق، شكل (2)

- بعد جهاز الأشعة عن غرفة التحكم 2.80 م
- ارتفاع الرصاص بالغرفة 2.80 م
- وجد بالغرفة سقف معلق على مستوى ارتفاع الرصاص.

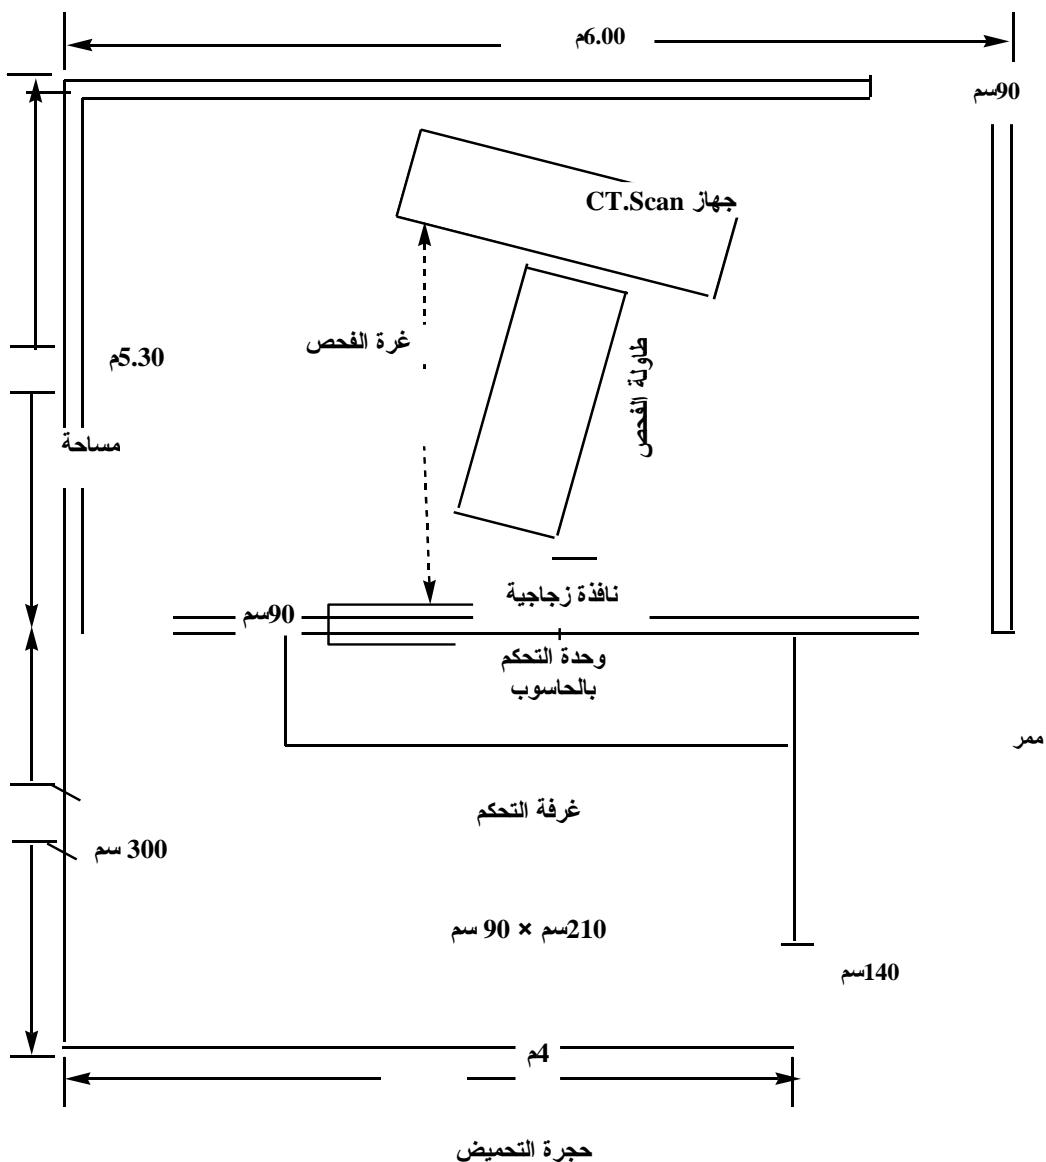
رسم توضيحي (3) وحدة التصوير المقطعي CT. Scan بالمعهد القومي لعلاج الأورام -
مصراتة

بالنسبة لغرفة C.T. scan فهي مناسبة جداً وبها جهاز واحد موضوع في موقع مناسب يتفق والنظم الوقائية المتبعة، حيث يبعد الجهاز عن وحدة التحكم 3.50 م. والغرفة مرصصة بشكل ممتاز ويبلغ ارتفاع الرصاص بها 2.80 م وملحق بها غرفة وحدة التحكم بالحاسوب معزولة تماماً بالرصاص، وأبعاد غرفة C.T هي $6.00 \text{ م} \times 5.30 \text{ م}$ ومزودة بعدة أبواب مرصصة

(باب رئيسي لدخول الغرفة من الممر، وباب يفصلها عن غرفة التحكم، وباب يفصلها عن حجرة تغيير الملابس). ملحق، شكل (3)
غرفة التحميض:

- ارتفاع الرصاص 280 سم.

- يوجد بالغرفة سقف معلق على مستوى ارتفاع الرصاص
