VOORSTEL VERVANGING BOMEN OP DE PARADE TE 'S-HERTOGENBOSCH

ONDER REDACTIE VAN:
BESTUUR STICHTING BOOM & BOSCH

DATUM:
SEPTEMBER 2017

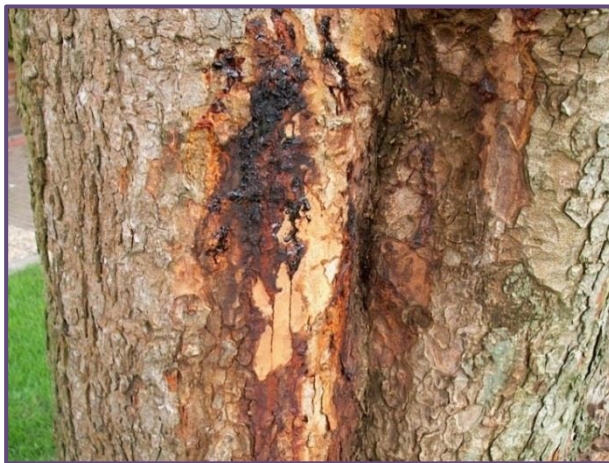
Afbeelding 1. Beeld kastanjabloedingsziekte

De kastanjabloedingsziekte laat een opeenvolging van symptomen zien. Op de stam verschijnen roestbruine vlekken. Deze verspreiden zich snel over de gehele stam. Uit de geïnfecteerde vlekken komt een donkere vloeistof tevoorschijn. De boom 'bloedt' als het ware. Het vocht is eerst helder, maar verkleurt snel naar donkerbruin en wordt dan stroperig. Daarna gaat de bast onder de vlek inrotten. Is de bast eenmaal voor een groot gedeelte aangetast, dan stagneert het voedseltransport door de hout- en bastvaten. Hierdoor wordt een gezonde groei van de boom belemmerd en sterft de boom. Dit proces doorloopt verschillende stadia.

De paardenkastanjes op de Parade zijn bijna allen, in méér of mindere mate, door de bloedingsziekte aangetast. Vaak begint de aantasting bij een bastbeschadiging of een snoeiwond. Door een structurele en stelselmatige snoei van de kastanjabomen is het hele Parade bomenbestand één groot broeinest geworden van eerdergenoemde bacterie.

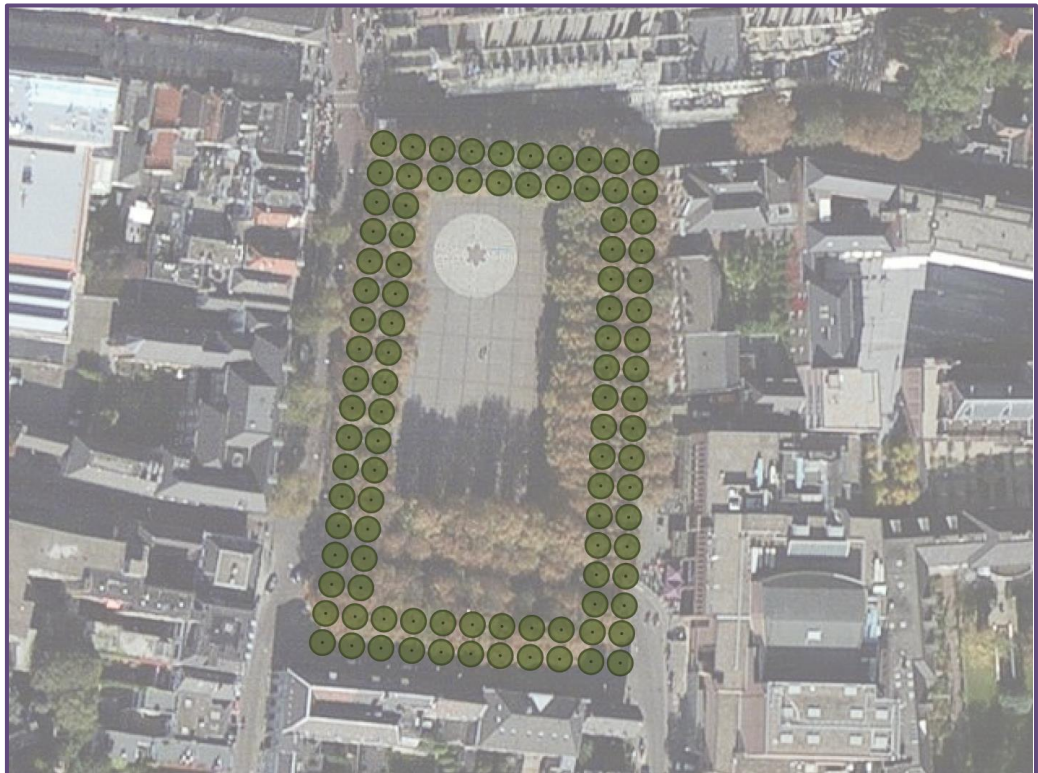
Afbeelding 2. Schematisch ontwerp bomencarré Parade

In welke vorm het bomencarré uiteindelijk in het nieuwe ontwerp zal worden opgenomen is voor Boom en Bosch minder relevant. Belangrijker vindt de stichting het dat een weloverwogen beslissing wordt genomen en de nieuwe bomen leidend worden in het ontwerp en inrichtingsplan. Stichting Boom en Bosch prefereert een vergelijkbaar, gesloten carré boven een ander ontwerp. Hetzij dat in één hoek aan de zuidzijde een opening wordt gemaakt voor bestemmingsverkeer.

- Het verdient aanbeveling om het ontwerp en inrichtingsplan voldoende af te stemmen met belanghebbenden en voldoende draagvlak te creëren bij de inwoners van 's-Hertogenbosch. Stichting Boom en Bosch prefereert een vergelijkbaar, maar aan de zuidzijde ruimer, gesloten carré bestaande uit circa 100 bomen.

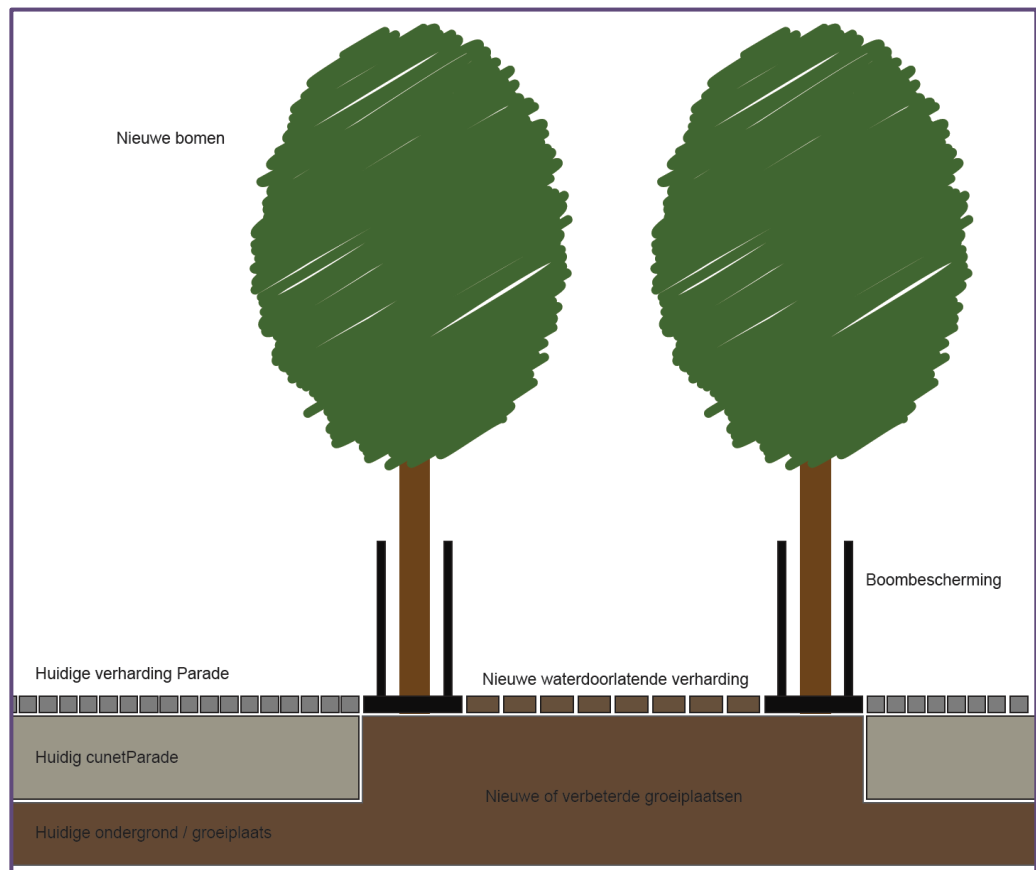
Afbeelding 3 en 4. Voorbeelden van mogelijke groeiplaatsinrichting

De ambitie van stichting Boom en Bosch is om de nieuwe bomenstructuur op de Parade voor tenminste 50 jaar onder de juiste condities te laten doorgroeien. Als daarvoor ondergrondse groeiplaatsverbetering noodzakelijk is, zal dit moeten worden meegenomen in het ontwerp en het inrichtingsplan. De mate van groeiplaatsverbetering hangt mede af van de te kiezen boomsoort, de plantafstand en de keuze tussen een enkele of een dubbele rijen bomen.

- Investeren in nieuwe bomen is investeren in groeiplaatsinrichting.
- De nieuwe bomen direct voorzien van een duurzame en ooglijke stambescherming.
- De boommaat van de nieuw aan te planten bomen in handelsmaat 50-60 cm. (omtrek).

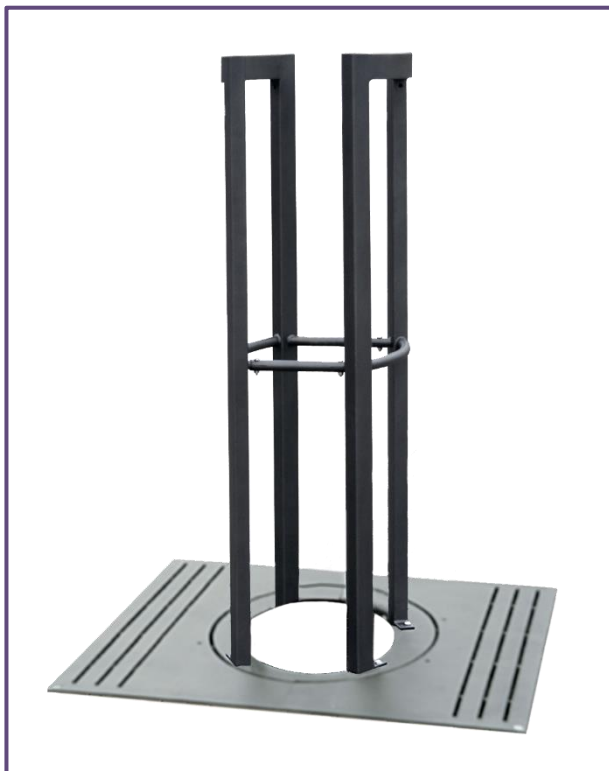
Afbeelding 5. Voorbeeld van een deugdelijke boombescherming

Een nieuwe aanplant van bomen op de Parade, zonder degelijke stambescherming, zal niet kansrijk zijn. De huidige kastanjabomen op de Parade zijn in andere tijden opgegroeid. De hoeveelheid vrachtwagens en heftrucks, die bij de opbouw van o.a. de kermis, festivals en evenementen worden ingezet, waren destijds een stuk minder dan nu. De Parade wordt steeds intensiever gebruikt en dat zal in de toekomst alleen nog maar verder toenemen.

Indien het beleid voorschrijft dat nieuwe bomen op locatie minimaal 50 jaar gezond moeten kunnen doorgroeien, zal een vorm van boombescherming daar onderdeel van uit moeten maken.
