## LE DUEL

# SYDNEY CONTRE KORMORAN

## UN COMBAT À MORT

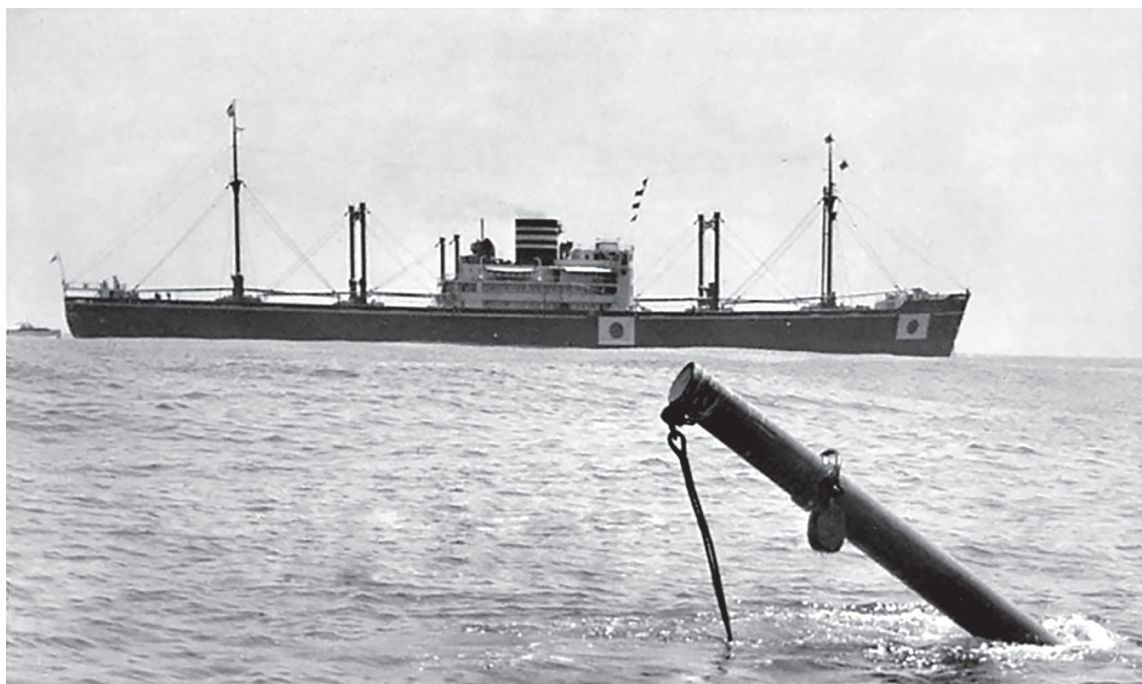
► L'*Akito Maru*, alias le HSK-8 *Kormoran*. Au premier plan, une de ses prises finit de s'enfoncer sous les flots... On note les fausses marques de neutralité sur les flancs de la coque.

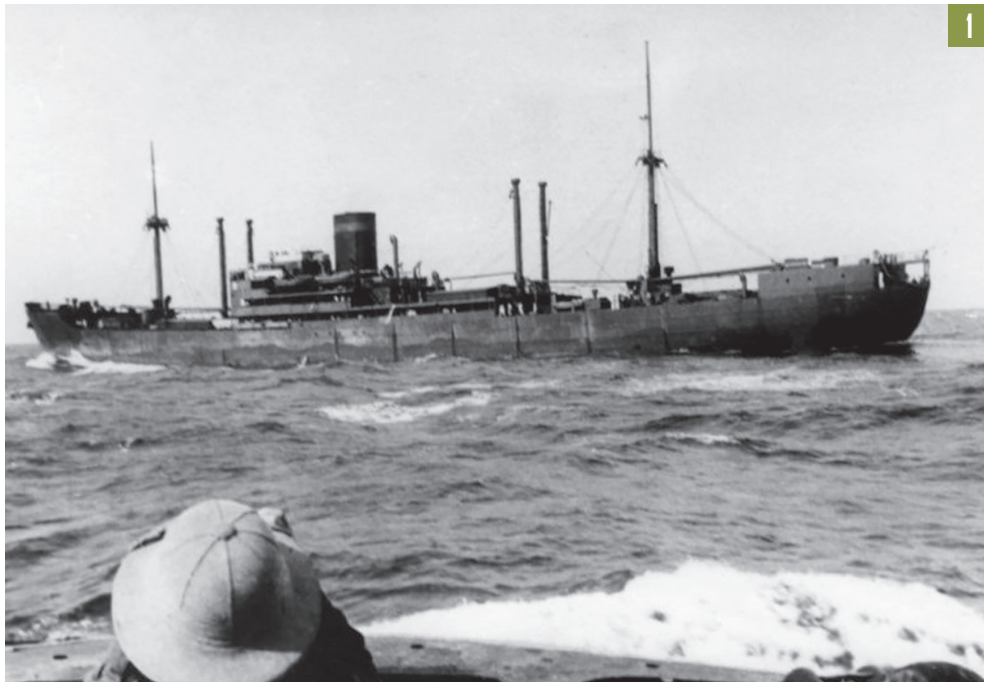
▼ Sur ce cliché de 1935, on aperçoit bien la sur-épaisseur de la ceinture blindée verticale au niveau des compartiment propulsion. La direction de tir principale - surplombée par celle des grands angles (buts anti-aériens) - domine la superstructure avant.

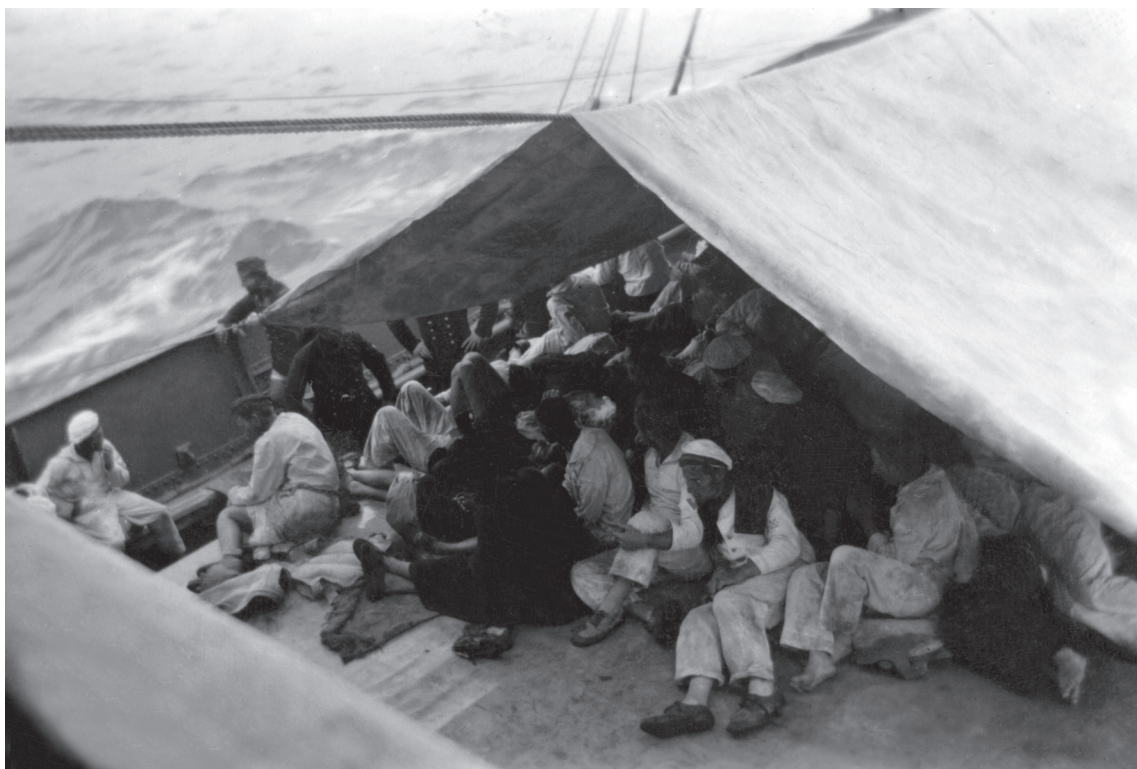
► L'ex-Steiermark est un grand navire doté d'un armement puissant et d'une endurance considérable. Les corsaires doivent pouvoir agir en autonomie totale durant de très longs mois et être suffisamment vastes pour accueillir mines, munitions et ravitaillements sans oublier les locaux réservés aux équipages des cargos détruits ou arraisonnés.
