B 5 X 23 A

SCHEMA - B5 X 23 A

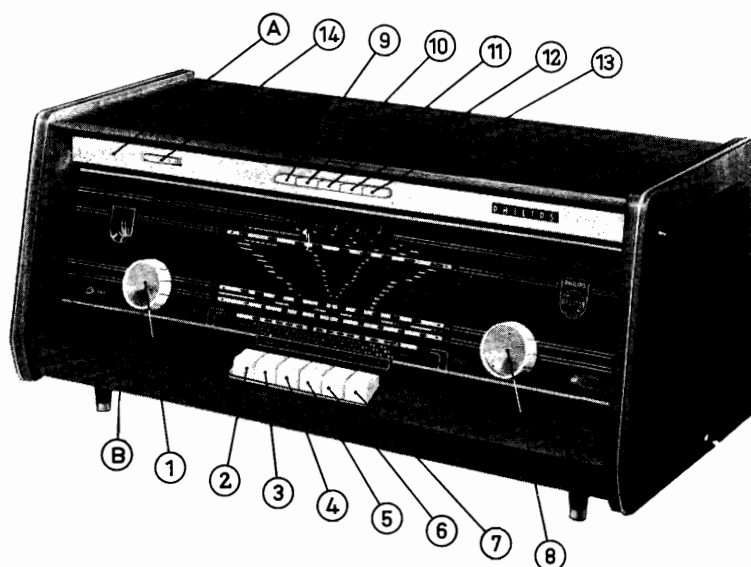
BEDIENING

- 1 = Volumeregelaar
- 2 = Aan/uitschakelaar
- 3 = P.U.-schakelaar
- 4 = L.G.-schakelaar
- 5 = M.G.-schakelaar
- 6 = K.G.-schakelaar
- 7 = F.M.-schakelaar
- 8 = Afstemming
- 9 = Monoschakelaar
- 10 = Stereoschakelaar
- 11 = Lagetonen-schakelaar
- 12 = Hogetonen-schakelaar
- 13 = Hogetonen-schakelaar
- 14 = Balansregelaar

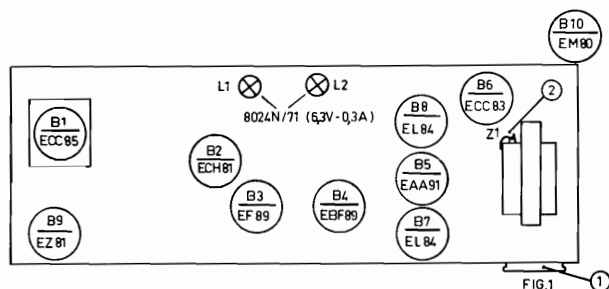
BUIZENBEZETTING

1. Buizen en lampjes lichten niet op
 - a. Ga na of de spanningsomschakelaar goed is ingesteld (zie post 1 van fig. 1)
 - b. Ga na of de smeltveiligheid in orde is (zie post 2 van fig. 1)
 - c. Ga na of de buizen goed zijn aangedrukt en of ze op de juiste plaats staan (zie fig. 1)
2. Afstemmoog licht niet op
 - a. Vervang de gelijkrichtbuis B9 (zie fig. 1)

1. De linker of rechter luidspreker geeft geen geluid
 - a. Vervang B6 en/of B7 en/of B8
2. De radio werkt op F.M. maar niet op L.G.-M.G.-K.G.
 - a. Vervang B2 en/of B4
3. De radio werkt op L.G.-M.G.-K.G. maar niet op F.M.
 - a. Vervang B1 en/of B5
4. Wel grammofoonweergave, maar geen ontvangst op L.G.-M.G.-K.G.-F.M.
 - a. Vervang achtereenvolgens B2, B3, B4
5. De radio werkt normaal maar het afstemmoog licht niet op
 - a. Vervang B10
