**Предварительный обзор
незапланированного сценария
обрушения при демонтаже спортивно-
концертного комплекса (СКК)
«Петербургский»**

Расчёты методом конечных элементов
(Статика)

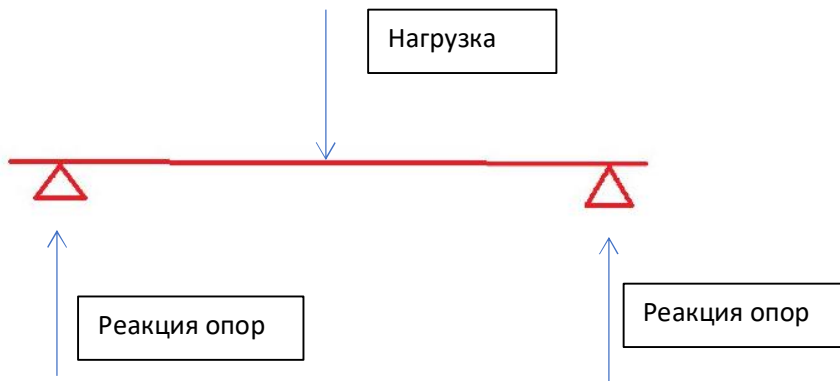
1. Маленькие деформации (Теория 1. Порядка)

Принцип больших деформаций: Теория второго порядка (Th. 2 Ordnung)

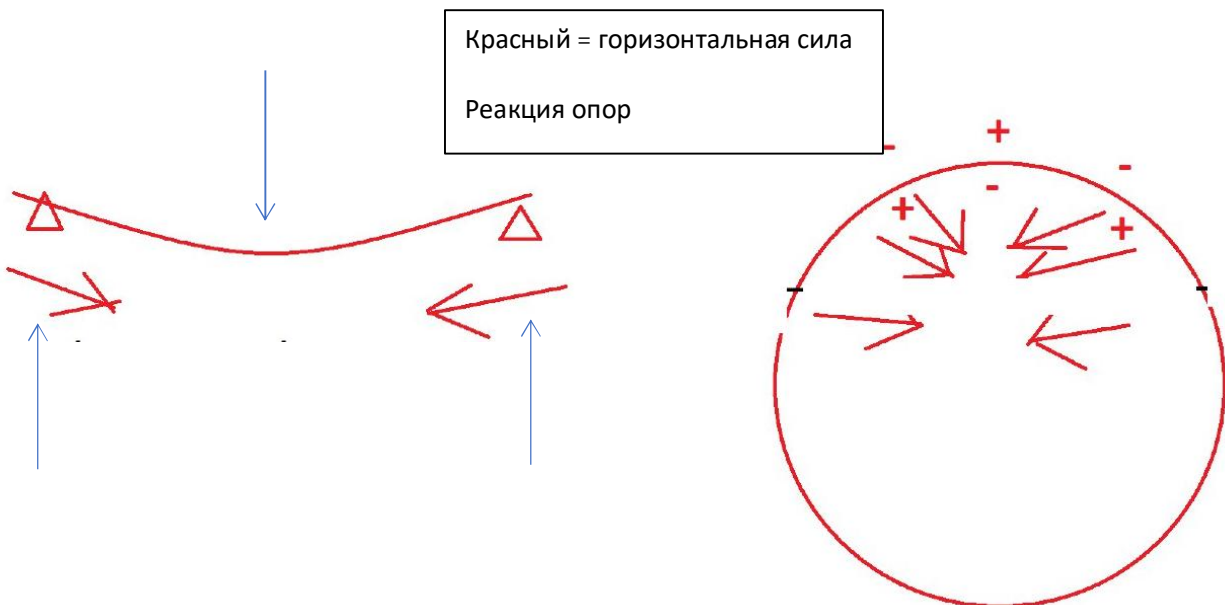
2. Большие деформации (Теория 2. Порядка)

Интуитивно легко представить, что при больших деформациях пролёта возникают горизонтальные нагрузки у опор (**красные стрелки**). В данном случае, провисающая крыша начала тянуть балку «кольцо» в центр всей конструкции.

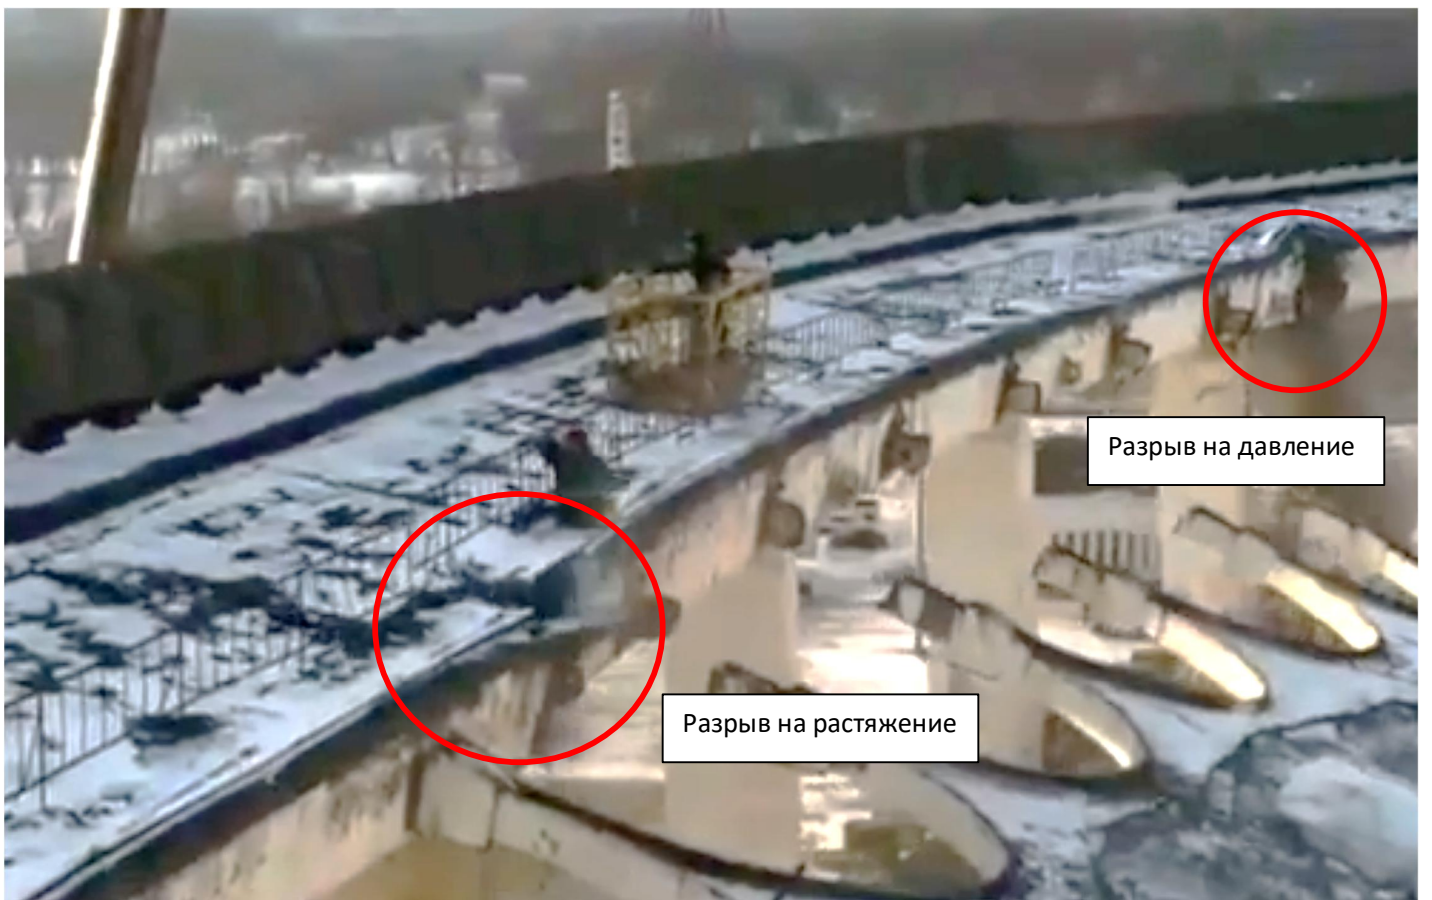
Плюс и минус показывает нагрузки на «кольцо»: плюс - растяжение, минус - давление от Моента по Оси **Mz**. Разумеется инженеры планировщики стадиона, не учитывали подобную ситуацию при строительстве.

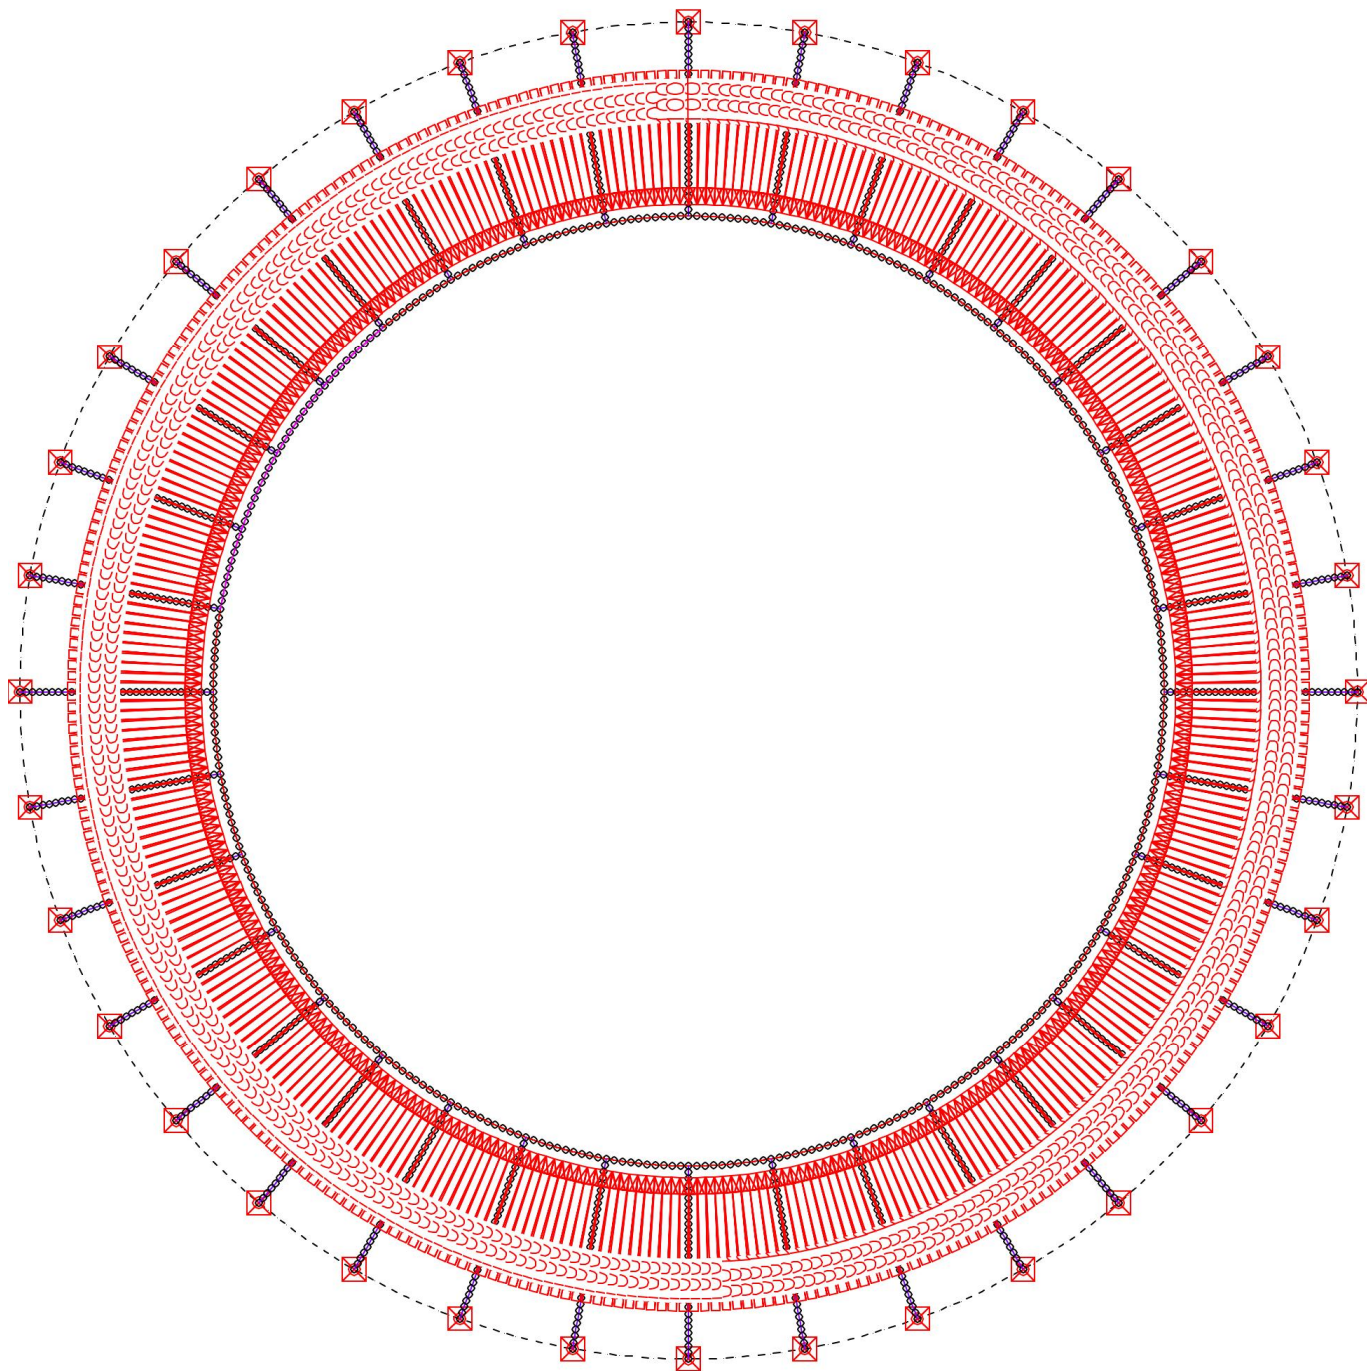
Конструкция до демонтажа.

Симметричная нагрузка. Балка «кольцо» нагружена только сдвигивающей силой по нормали (Normalkraft). Изгибающий момент $M_z \approx 0$ kNm.

Симметричная
горизонтальная нагрузка
(красный цвет)

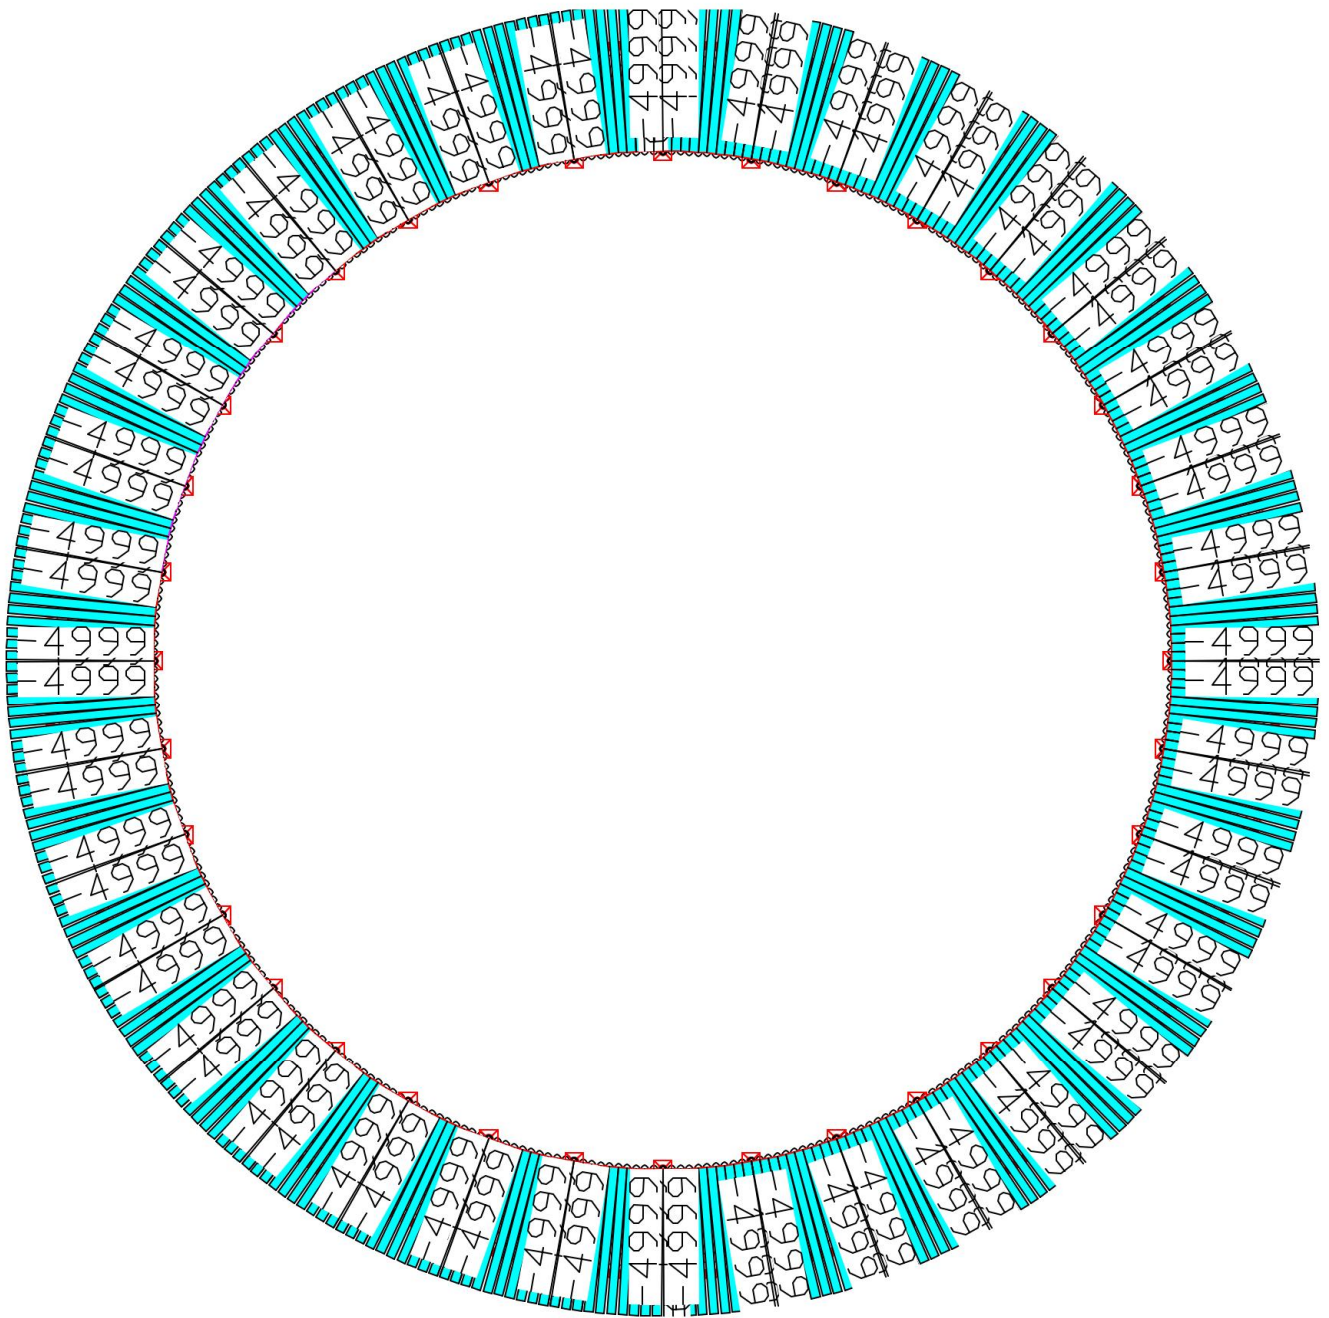
Schnittgrößen Nx; LF 1

Normalkraft – Сила по нормали; минус = давление

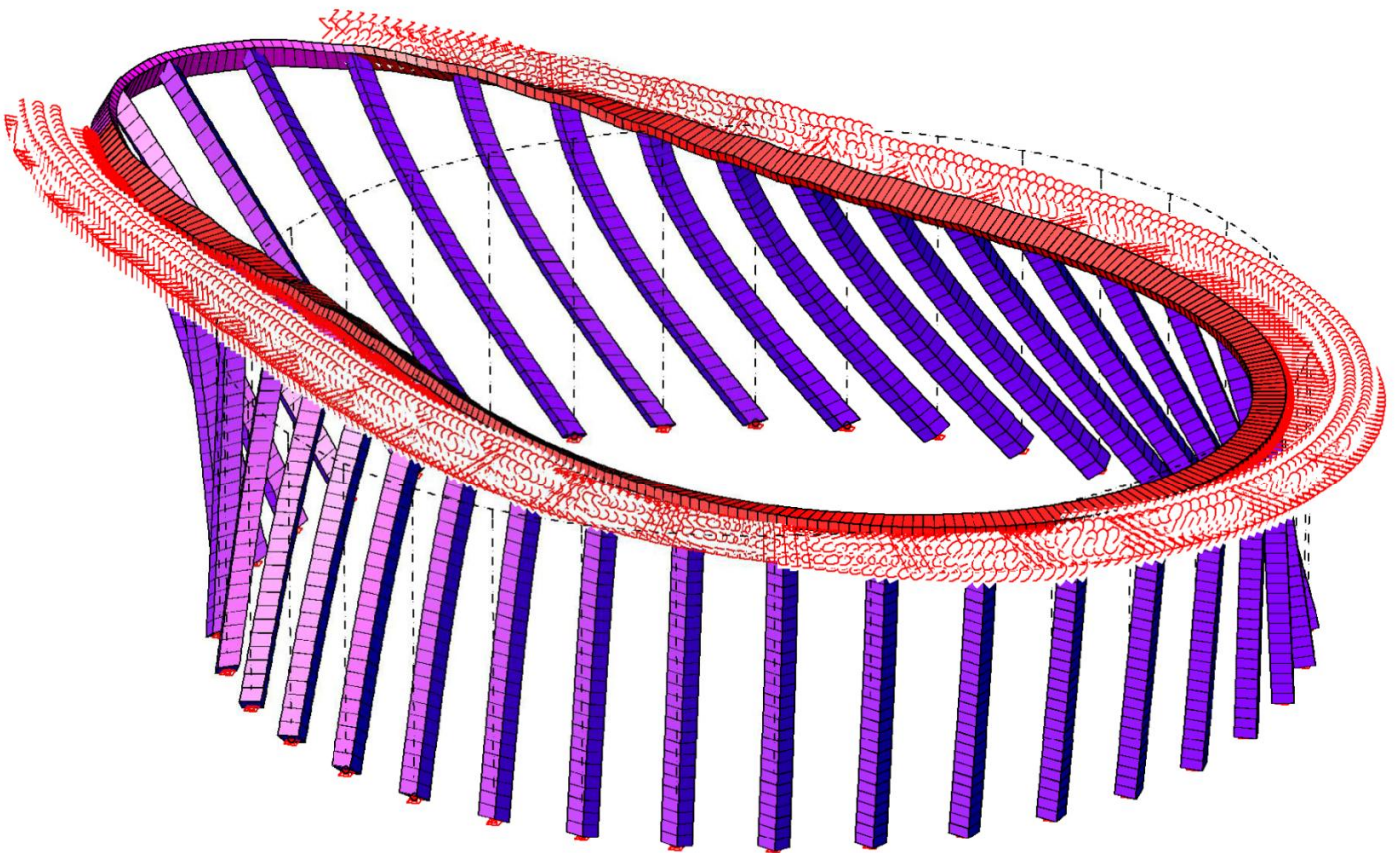
Deformationen u; LF 2

Конструкция При демонтаже.

Несимметричная нагрузка. Балка «кольцо» нагружена на изгиб.

Несимметричная
горизонтальная нагрузка
(красный цвет)
