SS RICHARD MONTGOMERY

L'ÉPAVE LA PLUS DANGEREUSE DU MONDE

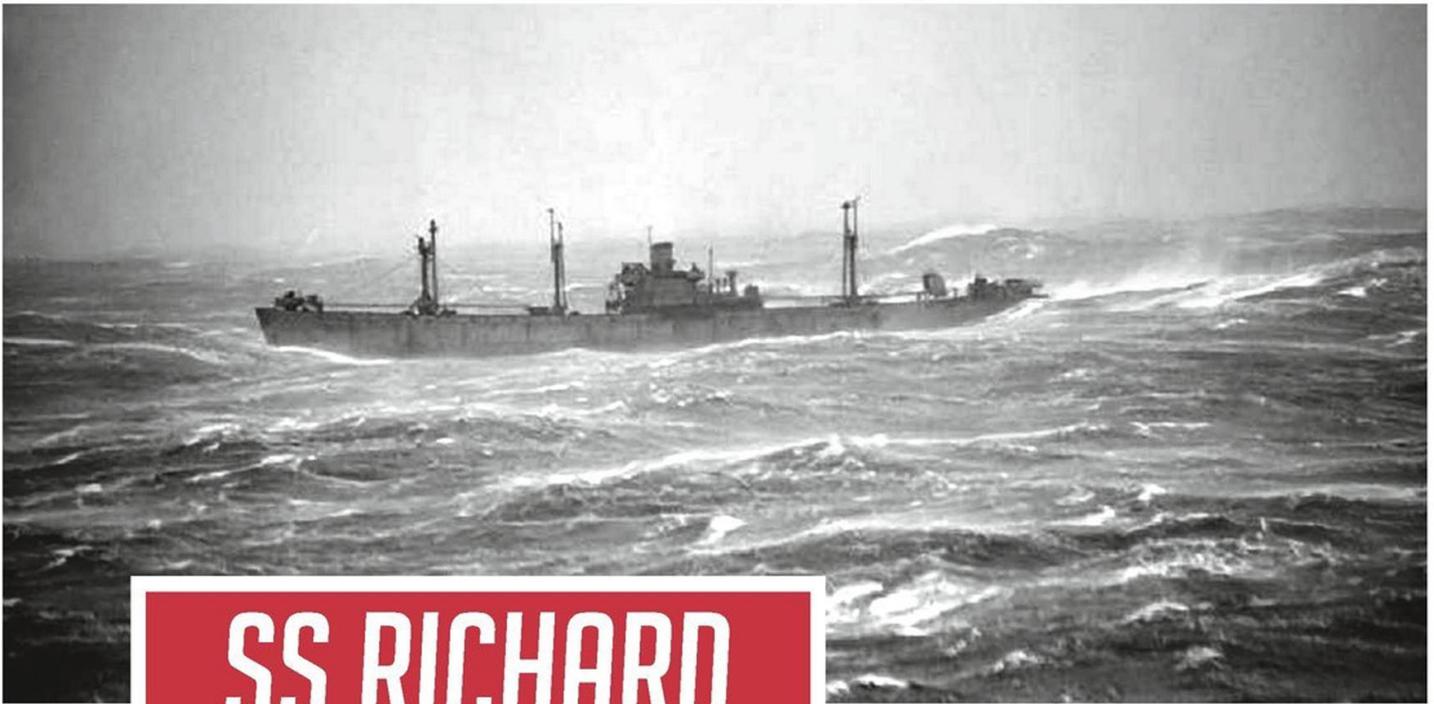
▲ Un *Liberty Ship* dans une mer démontée. La structure interne de ce type de bâtiment souffre de vices de conception et de fabrication : la coque peut se rompre aux endroits où de fortes pressions sont exercées. Ce sera le cas du *Richard Montgomery*. DR

Ce que viennent de vivre ces hommes, des dizaines d'autres équipages de *Liberty Ships* l'ont vécu avant eux dans des circonstances analogues. La mauvaise qualité des matériaux utilisés et le manque d'expérience des chantiers navals en soudure à l'arc expliquent généralement pourquoi ces cargos construits à la va-vite sont victimes, dès novembre 1942, d'impressionnantes cassures nettes pouvant parfois couper la coque en deux parties restant à flot (19 cas recensés) ! Le *Richard Montgomery* est un cas typique : ce cargo a été assemblé par St. Johns River Shipbuilding, un petit chantier naval qui ne produira que 82 *Liberty Ships* durant la guerre, se classant ainsi 12^e des 17 constructeurs de la côte Est américaine en termes de livraisons. De plus, ce bâtiment n'est que la 7^e unité qui y est assemblée. On peut donc considérer que l'expérience et la compétence technique ont été là moins élevées qu'au Bethlehem-Fairfield Shipyard de Baltimore (385 unités produites). De plus, les chercheurs britanniques découvrent à peu près à la même époque que l'acier utilisé – bien que choisi pour sa ductilité – devient cassant à basse température (dite alors « de transition fragile-ductile »), comme celle des eaux

froides de l'Atlantique Nord... Ce changement d'état favorise l'apparition de fissures s'étendant largement le long des coques mal soudées, un vice de fabrication que seul le rivetage d'une ceinture de renfort permettrait de régler. Sur les *Liberty Ships*, 114 cas de cassures « graves » seront ainsi comptabilisés, mais on enregistrera plus de 2500 fractures anormales de tous types au cours du conflit !

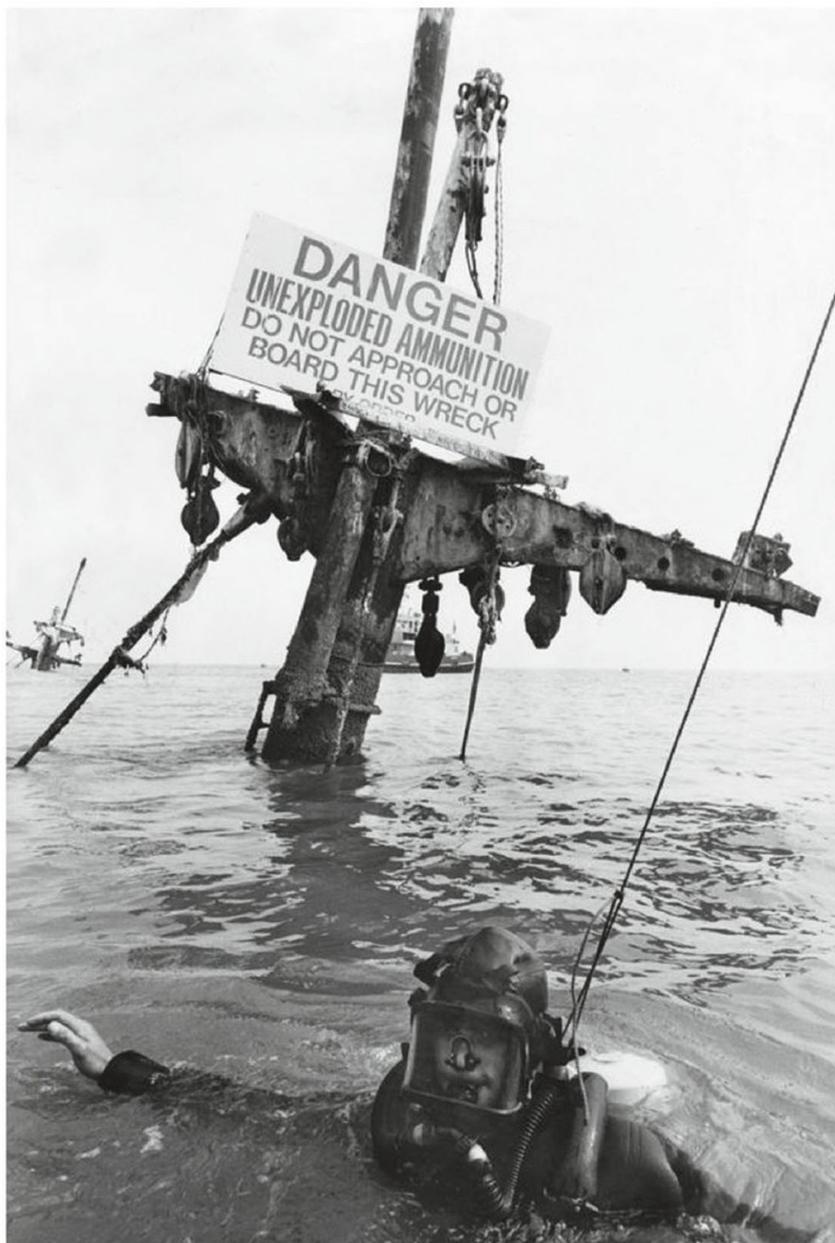
▲ Le *Richard Montgomery* peu après s'être échoué et cassé en deux sur un haut-fond du Great Nore Anchorage. IWM

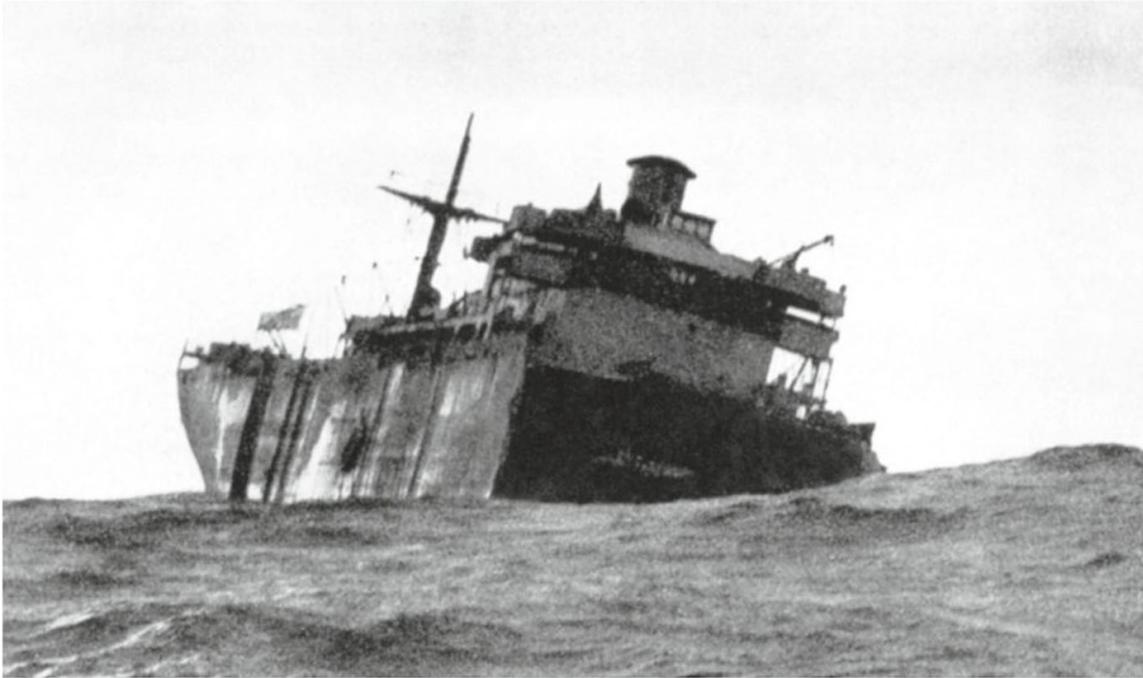
◀ et ▼ les trois images :
D'autres exemples
impressionnants de
déchirures de coque sur
des Liberty Ships avec, de
gauche à droite, l'arrière
du *John P. Gaines* à flot
en novembre 1943, les
deux parties du *Rufus King*
échoué sur l'île australienne
de Stradbroke en juillet
1942 et du *Valeriy Chkalov*
en décembre 1943. Ce
dernier sera secouru,
remorqué au Canada et
ressoudé. US Nara et DR

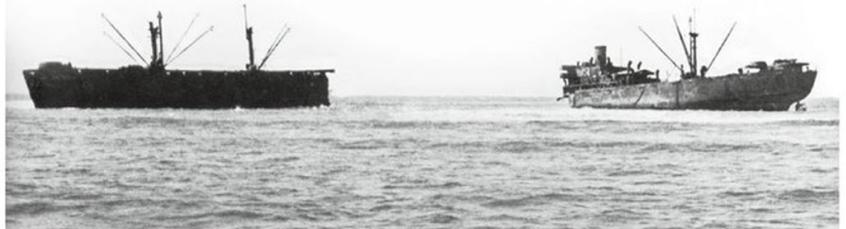
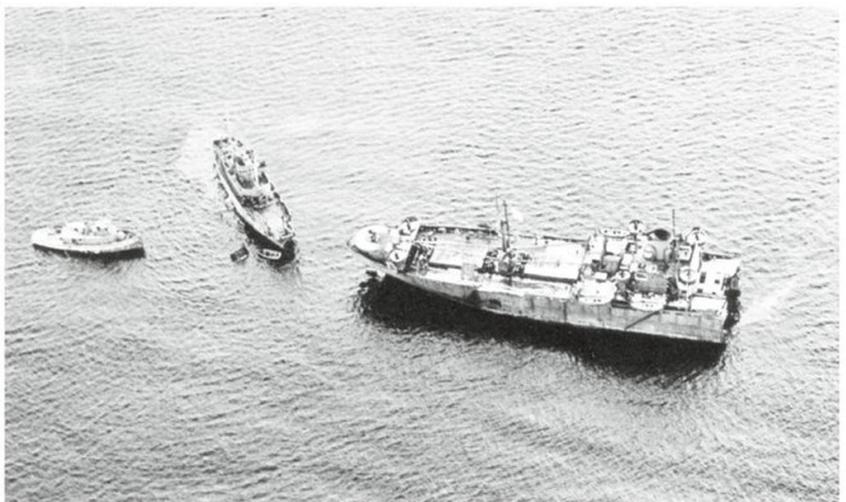
▼ Image sonar de l'épave. Bien distinctes, ses deux parties sont restées droites malgré leur enfoncement et leur dégradation. Maritime and Coastline Agency

▼ Depuis 1984, le *Richard Montgomery* fait l'objet d'un rapport annuel de la *Maritime and Coastline Agency* qui analyse attentivement sa gîte, la corrosion de sa coque, l'apparition de brèches ou de fissures, l'état du fond marin, etc. DR

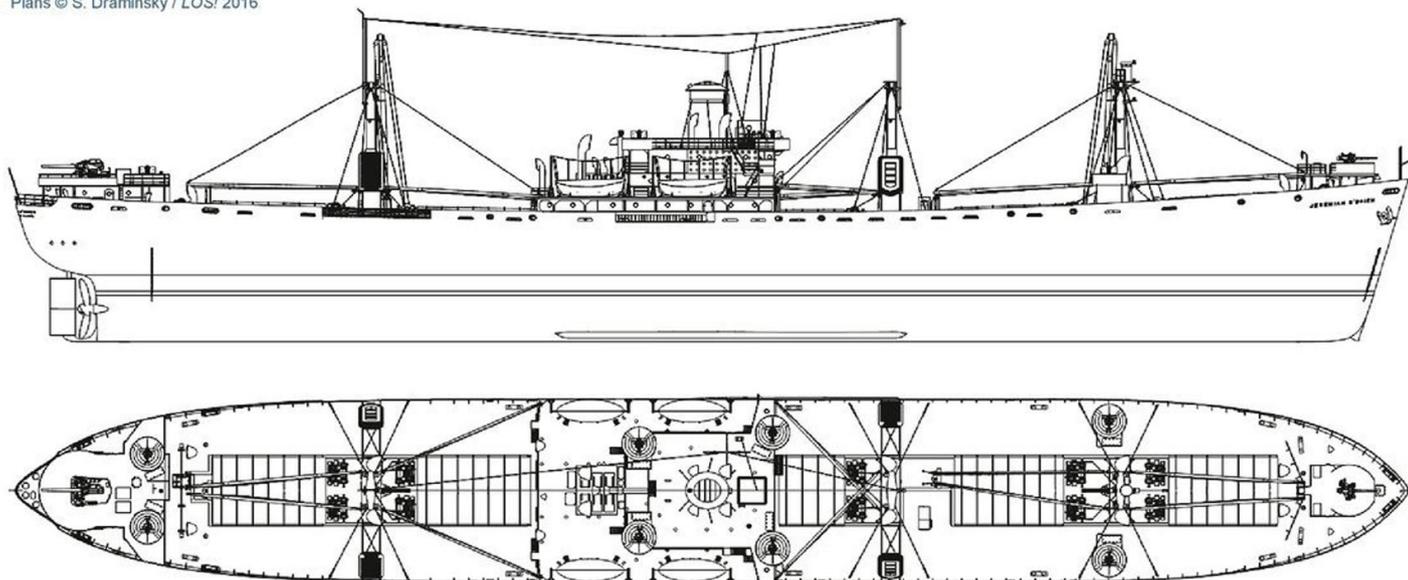
LIBERTY SHIP EC2-S-C1

mois de juillet. C'est un EC2-S-C1 tout ce qu'il y a de plus classique : une coque simple, trois mâts de charge, cinq vastes cales sur deux ponts, un double fond et un système de ballasts remplis d'eau de mer soit pour l'équilibrage lorsqu'il est léger, soit afin de compenser le « glissement » possible de la cargaison.
