## INFORME FINAL

Monitoreo del jaguar, otros felinos silvestres  
y sus especies presa en el cantón central  
de Limón, Costa Rica

**Panthera. 2019. Monitoreo del jaguar, otros felinos silvestres y  
sus especies presa en el cantón central de Limón, Costa Rica.  
Informe final para CCT-APM Terminals. Costa Rica. 58pp.**

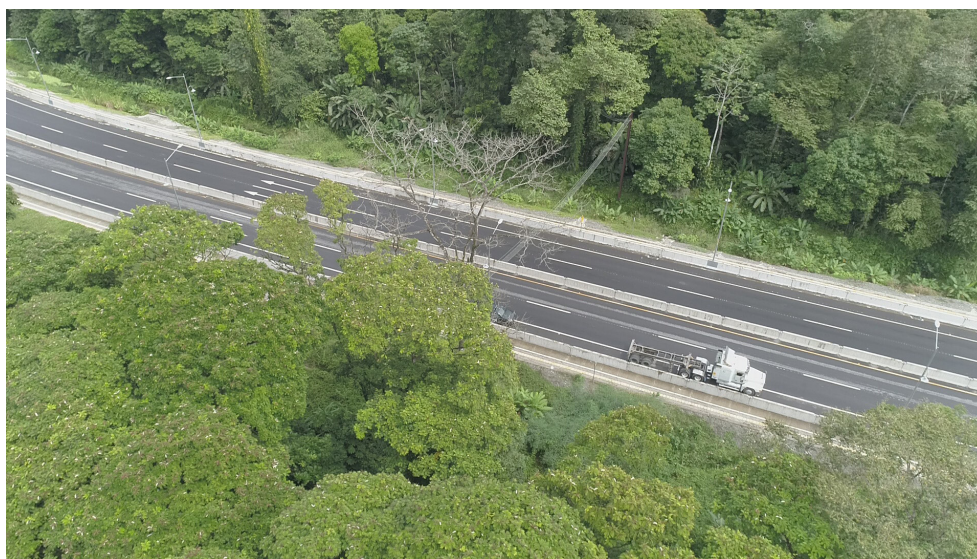
FIGURA 2. Vista aérea de la Ruta 257, Moín, Limón, Costa Rica.

La Ruta Nacional 257 cuenta con una longitud de 2.350 m y 4 carriles (2 en cada dirección). Esta fue construida para facilitar el acceso de los contenedores a la Terminal de APM en Moín, en la provincia de Limón (Fig. 2). Esta ruta fragmenta en dos porciones el sitio patrimonio del estado llamado Finca Sandoval que se encuentra bajo la administración de RECOPE.

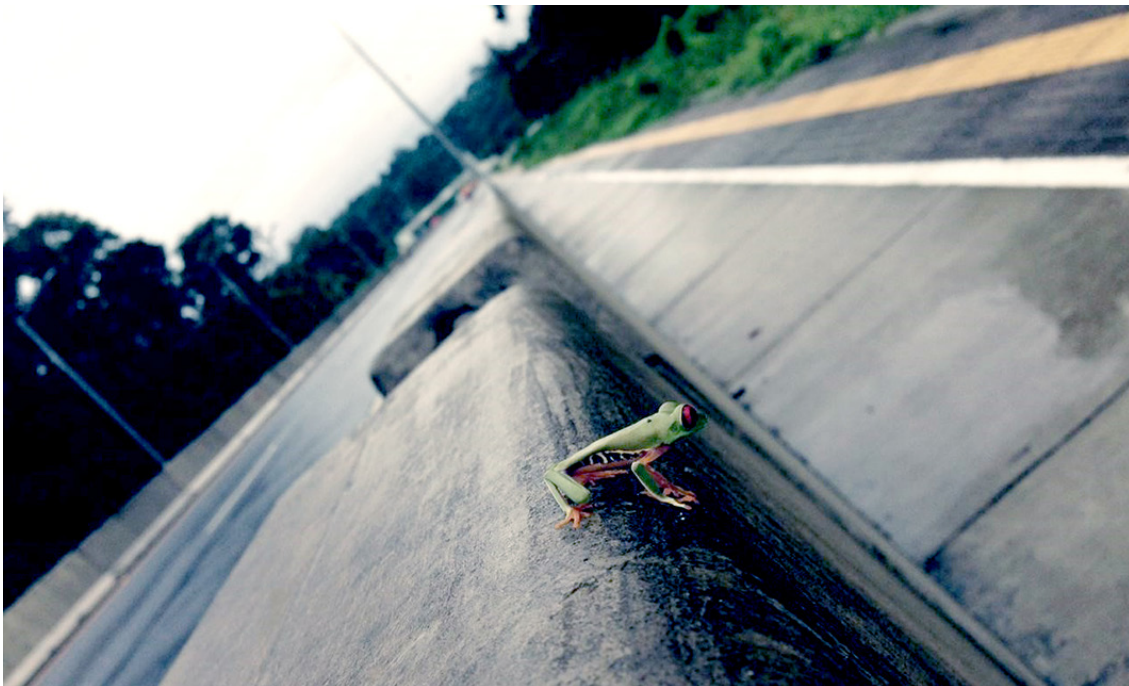
**FIGURA 3.** Barrera Jersey en el margen de la Ruta 257 y rana arborícola de ojos rojos (*Agalychnis callidryas*) escalándola.

Como medidas ambientales (Fig. 3) para evitar el atropello de fauna, aumentar la seguridad de los conductores (evitando el acceso de la fauna a la ruta) y favorecer la conectividad biológica, esta ruta presenta:

- » 4 pasos de fauna aéreos  
(construidos en noviembre del 2014, retirados por un año durante la construcción de los 4 carriles)
- » Un paso de fauna inferior  
(construido en noviembre del 2014, originalmente de 14m, adicionados 14m más al pasar a 4 carriles)
- » Un viaducto 900 m de longitud
- » Barrera anticolisión de aves
- » Malla en ambos márgenes de la carretera
- » Barreras New Jersey
- » Iluminación dirigida hacia la carretera y no hacia el bosque
- » Láminas de metal para cerrar accesos de cangrejos a la vía

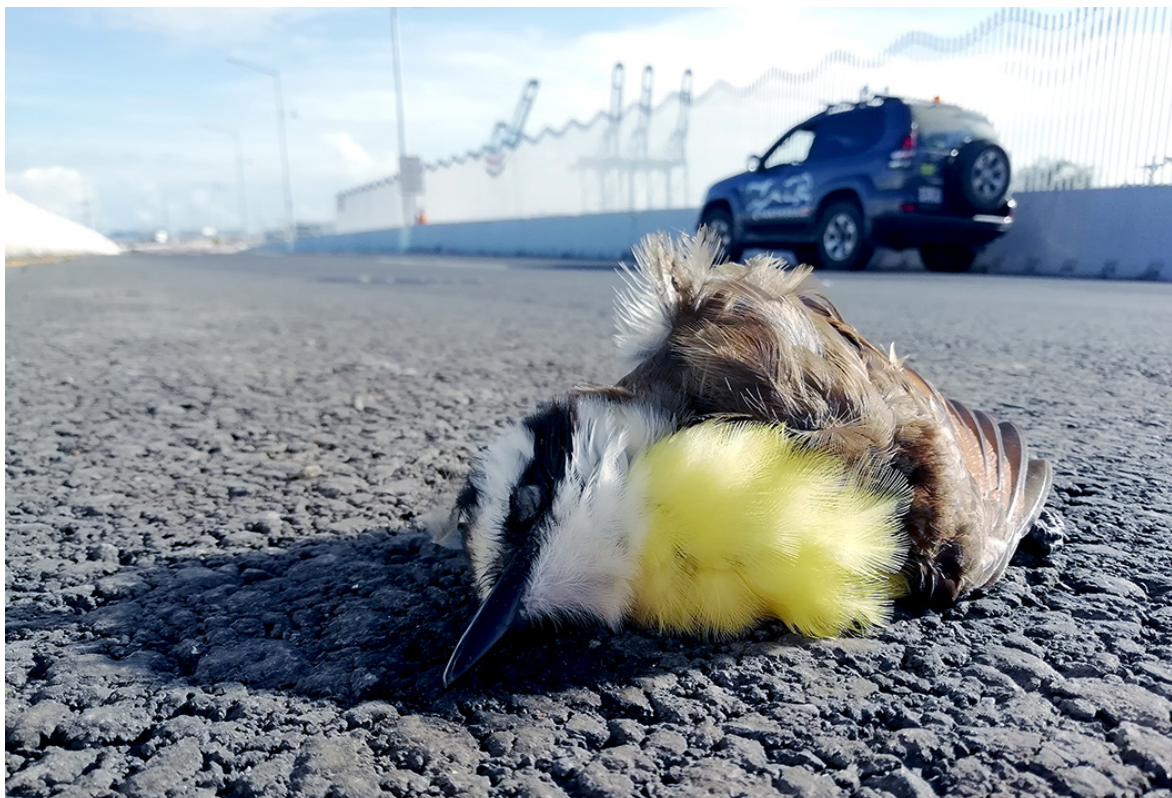
FIGURA 14. Atropello de aves aún en presencia de la malla dispersora de aves.

La mayor cantidad de atropellos se registraron durante los días lluviosos del mes de noviembre (con un máximo de 67 atropellos en un solo día), teniendo casi cero atropellos durante los recorridos en los cuales no había lluvia. Cabe resaltar que noviembre fue el mes más lluvioso (200-270 mm) dentro de nuestro monitoreo, pero que en el año junio, julio y agosto presentaron hasta 600 mm (Asesoría Agrícola y Ambiental Americana S.A.). La alta mortalidad de ranas arbóreas en periodos lluviosos puede estar relacionado con sus periodos reproductivos donde se reúnen muchos individuos. Pudimos observar tropas de monos carablanca cruzando por los pasos y a las tres especies de monos desplazándose por el bosque en los márgenes de la ruta. Varios de los recorridos nocturnos fueron pospuestos por no tener disponibilidad de acompañamiento de la Fuerza Pública (Cuadro 5, Anexo 7). Se detectó el atropello de aves a pesar de la presencia de la pantalla anticoliciones (Figura 14).

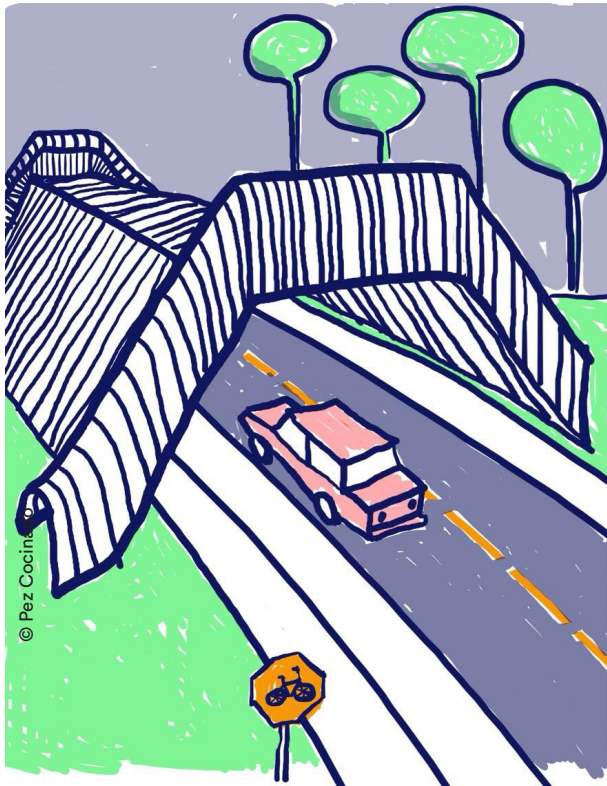
FIGURA 18. Estructura (izquierda) y material (derecha) (Biolaw Consultoria Ambiental Ltda & Departamento Autónomo de Estradas de Rodagem. 2018) propuestos para el cruce seguro de las ranas arborícolas en la Ruta 257.

Para la implementación de una medida para ranas arbóreas fueron consultados Ecólogos de Caminos y expertos en ranas de Costa Rica, Estados Unidos, Brazil y España. Hasta la fecha no se ha implementado una medida ambiental que mitigue el impacto de los caminos en las poblaciones de ranas arborícolas. Mediante revisión bibliográfica se pudo determinar que los pasos inferiores estilo alcantarilla no son recomendables para estas especies, ya que tienden a brincar o escalar (D’Anunção et al. 2013, Van Der Ree 2015 y Bingham et al. 2017). En este informe presentamos una estructura tipo tunel falso para el paso de ranas arborícolas. La estructura permitiría el paso seguro de estas especies sobre la vía y sus bordes curvos invertidos hacia adentro limitarían el acceso de las ranas a la vía. Existe una empresa Amimex Fencing (Wildlife Exclusion Specialists) que elabora una malla especial para que los anfibios no puedan atravesar. Este material sería liviano y simplificaría la construcción de la estructura y fue sugerido para pasos para ranas arbóreas por NERF (Núcleo de ecología de Rodavías e Ferrovías-UFRGS) de Brasil. La estructura debe ser ubicada en el área (329 m de longitud) caliente identificada (Figura 20) y debe tener un ancho de 50 m con barrera para encausar los animales de 50 m de longitud a ambos lados. Esta área se ubica en la parte central de la ruta entre el tercer y cuarto paso aéreo (inicia el viaducto), está comprendida por las siguientes coordenadas: lat 9,998707 long -83,107375 y lat 10,000357 long -83,105569.

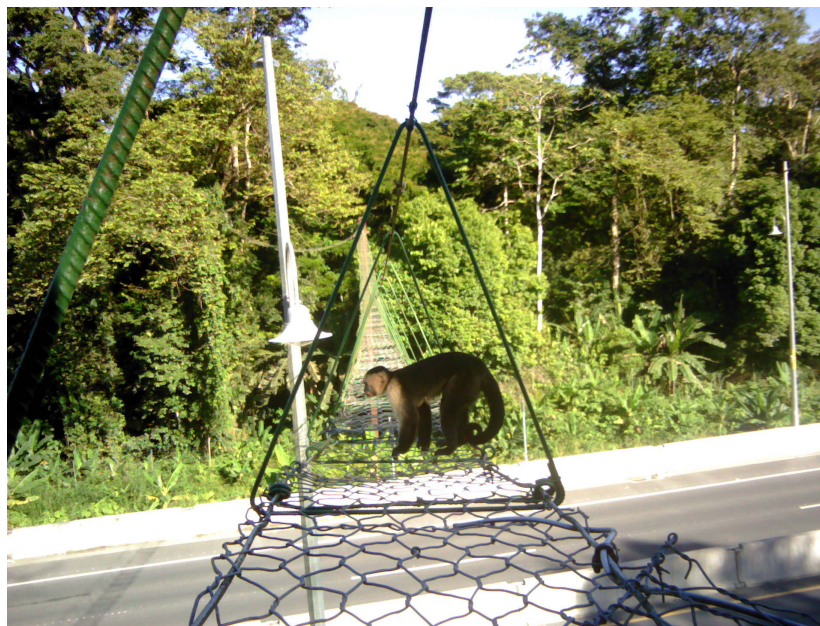
FIGURA 19. Presencia de lámparas en los pasos aéreos, esto puede impedir el uso de especies nocturnas como las martillas.

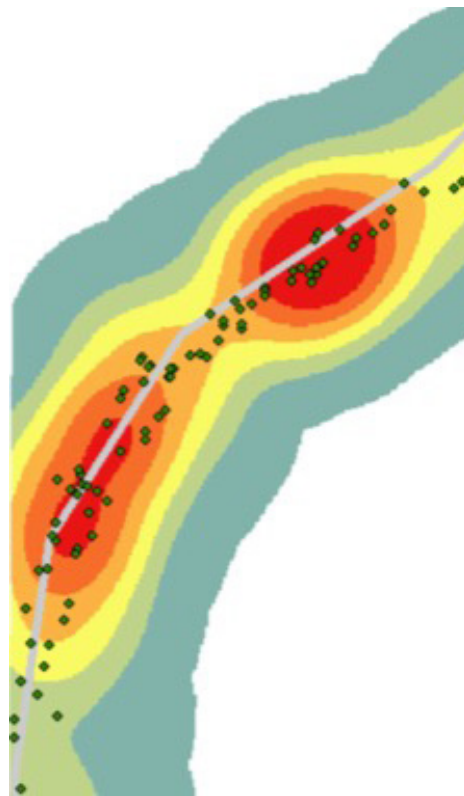
FIGURA 20. Punto caliente o sitio con mayor densidad de fauna en la Ruta 257.
