Lange Kleiweg 137  
2288 GJ Rijswijk  
Postbus 45  
2280 AA Rijswijk

www.tno.nl

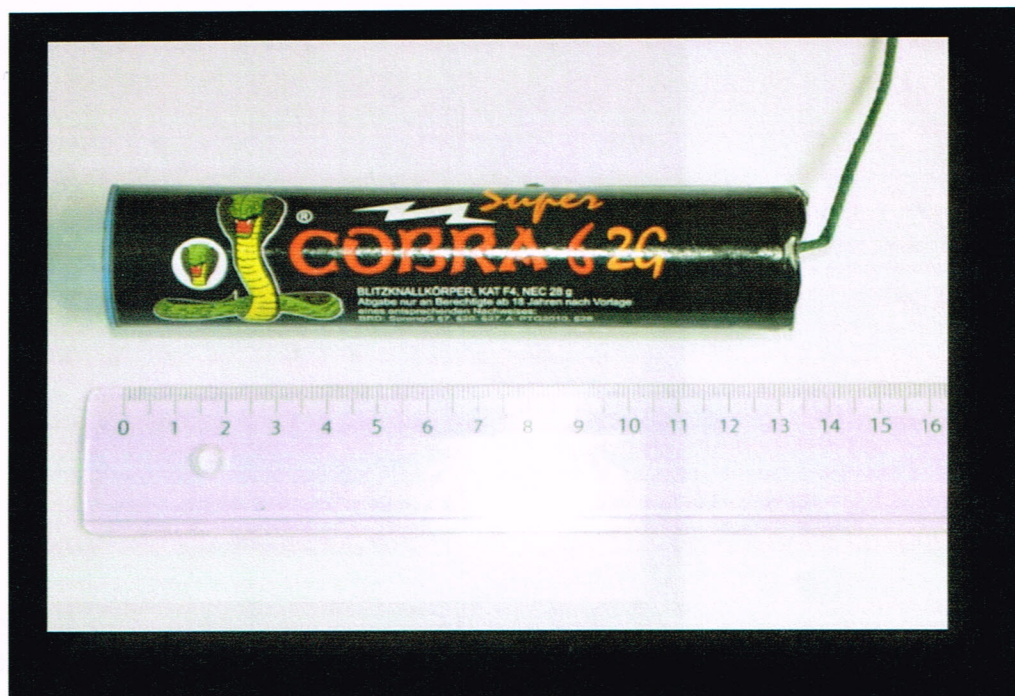
Figuur 2 De Super Cobra 6 2g met Duitse instructietekst.

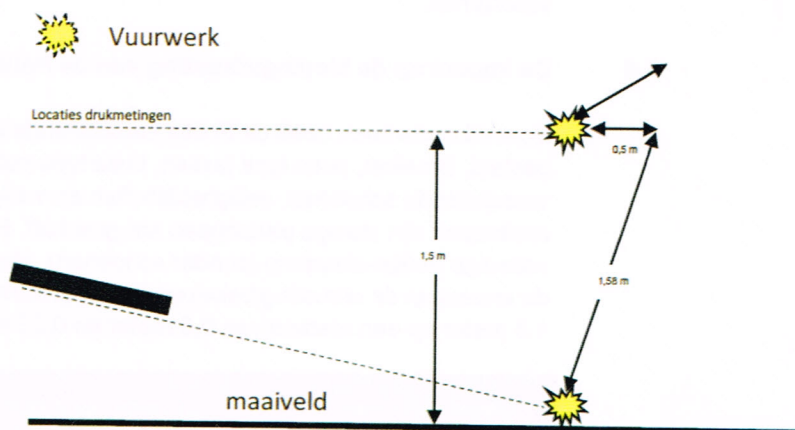
Figuur 8 Illustratie met betrekking tot de oriëntatie van het vuurwerk en de afstand tot de zwakste organen van de mens.

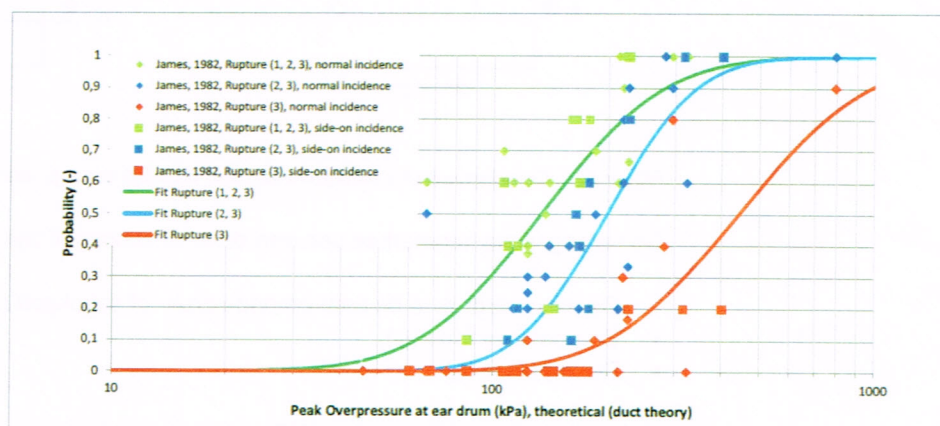
Figuur 12 De kans op trommelvliesbreuk in relatie tot de piekoverdruk [15].

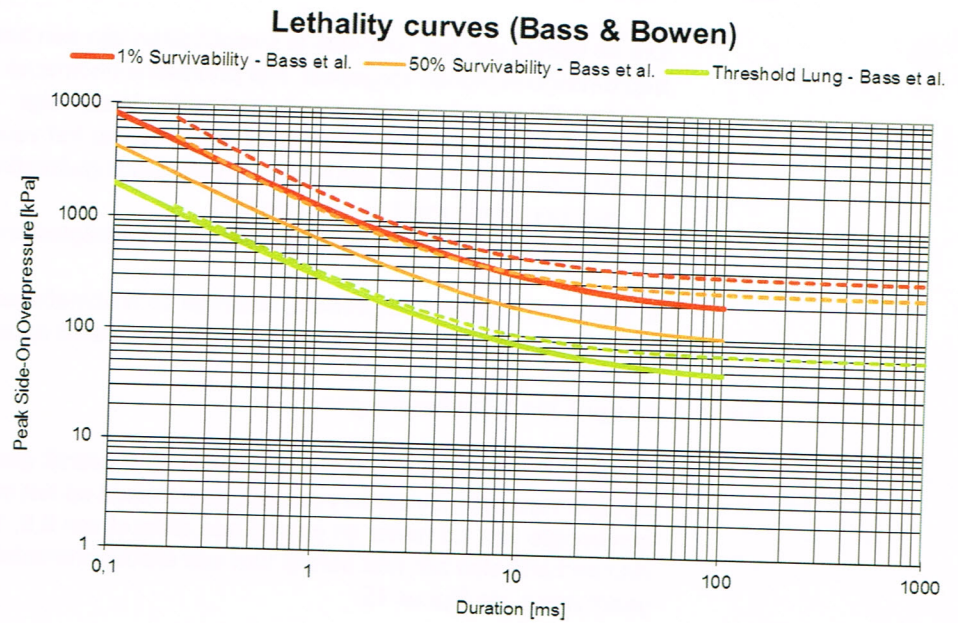
Figuur 14 Overlevingskans bij longschade voor een persoon van 70 kg bij een omgevingsdruk van 100 kPa.

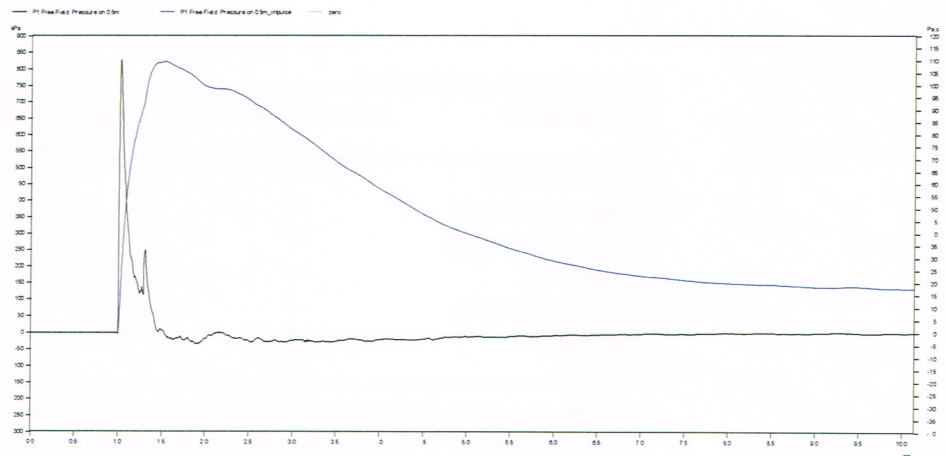
Figuur 31 Voorbeeld van een overdrukprofiel: De gemeten overdruk van een Cobra 8 op het maaiveld.

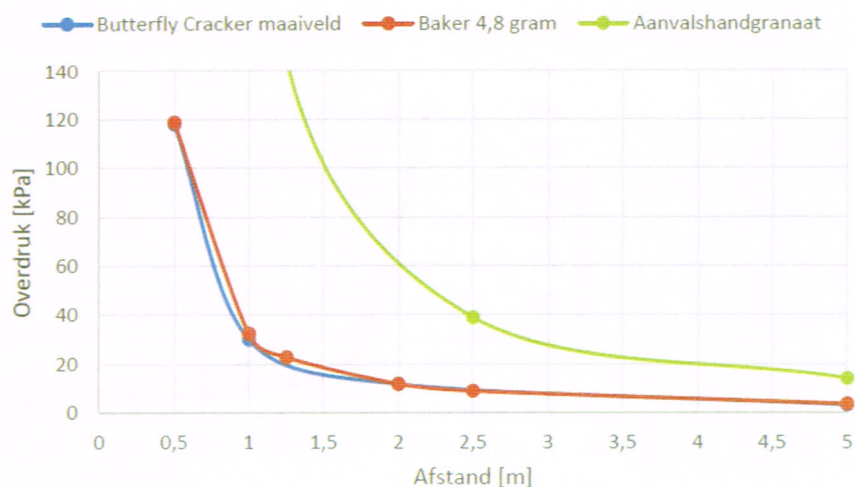
Figuur 38 Het verloop van de overdruk gemeten in de nabijheid van een vuurwerkartikel ten Butterfly Cracker, een equivalente TNT-springstof en een aanvalshandgranaat.

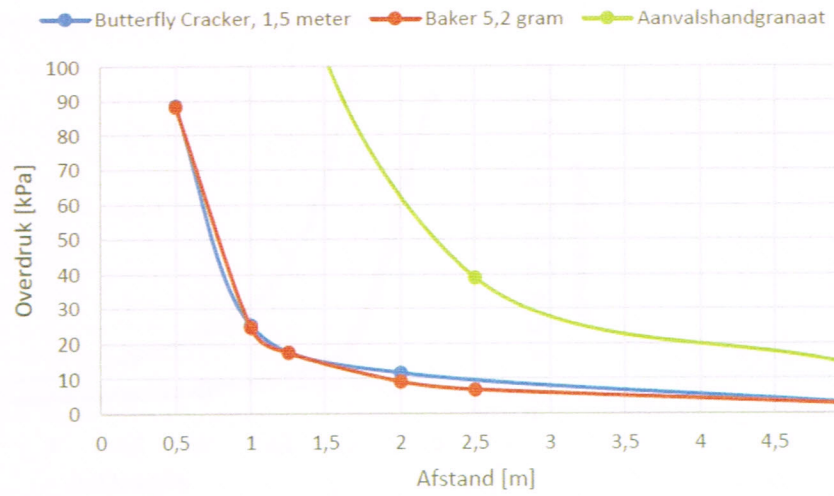
Figuur 45 Het verloop van de overdruk in de nabijheid van een vuurwerkartikel Butterfly Cracker op een hoogte van 1,5 meter, een equivalente TNT-springstof en een aanvalshandgranaat.

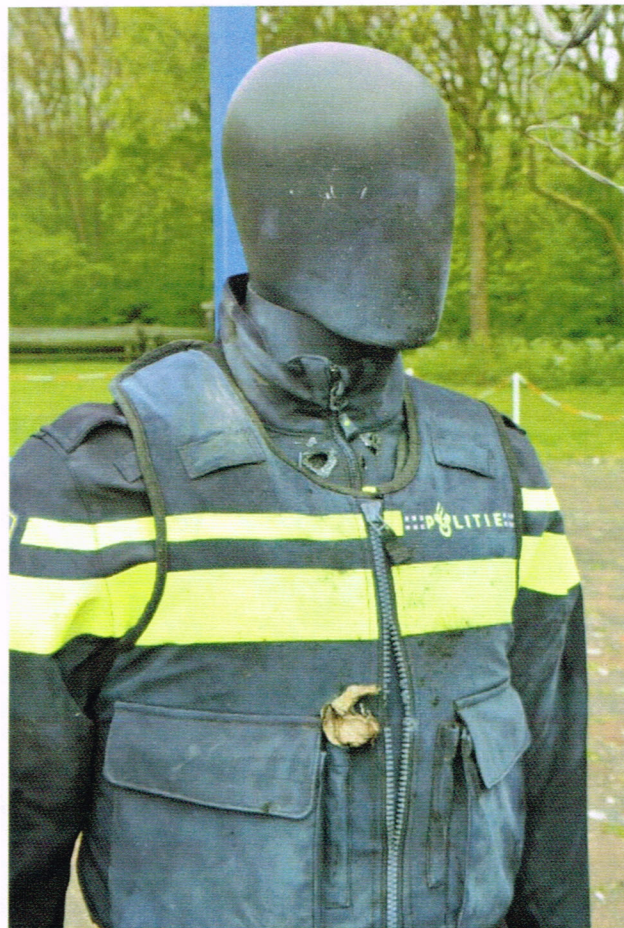
Figuur 52 De schade aan de Politiekleding veroorzaakt door een 3 inch shell op 0,25 meter.

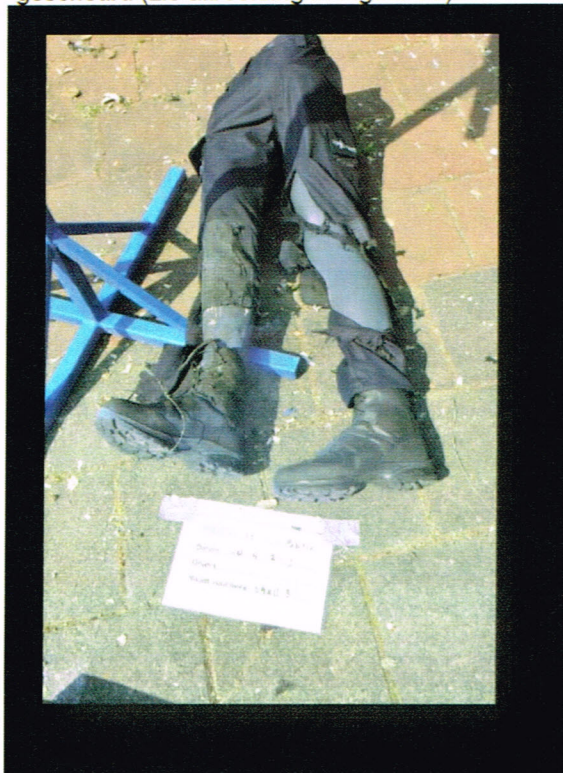
Figuur 54 De impact van een 3 inch shell op de schoenen en Politiebroek.

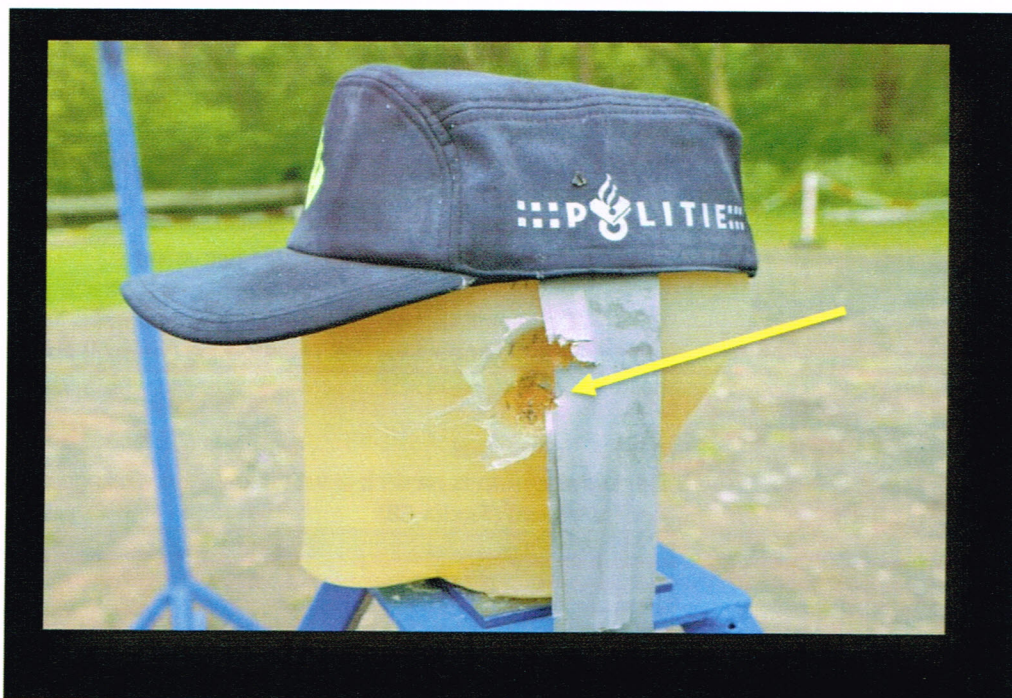
Figuur 57 Een indeuking (gele pijl) van een zeep hoofd door een Super Cobra 6 (Italiaanse tekst).

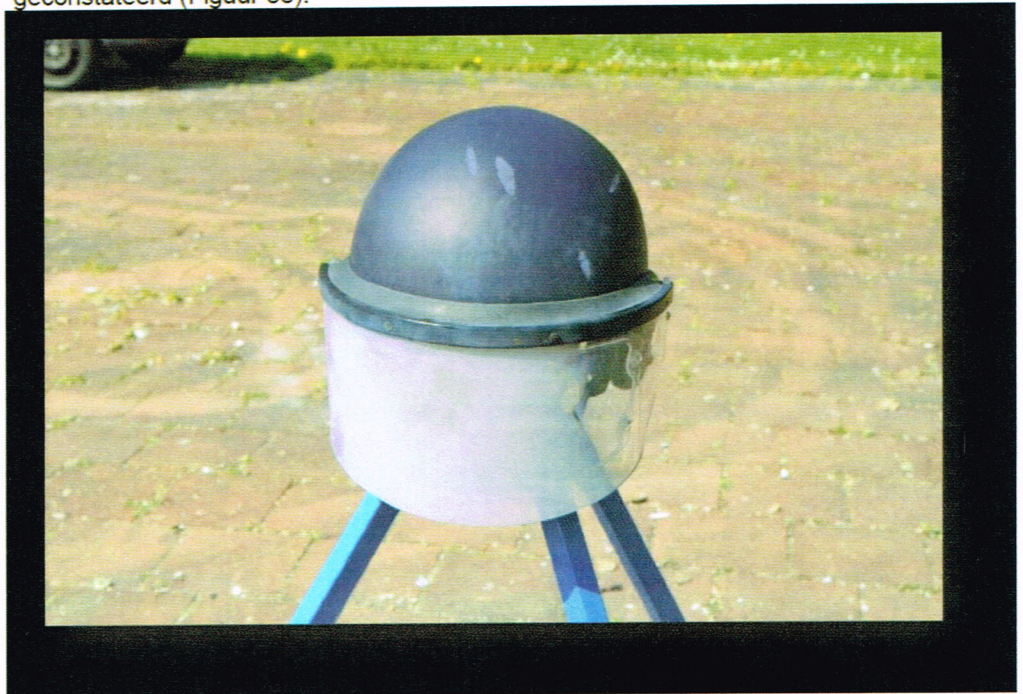
Figuur 58 Impact van een Thunderking op 0,25 meter. Alleen de gelaatscherm is wit uitgeslagen.

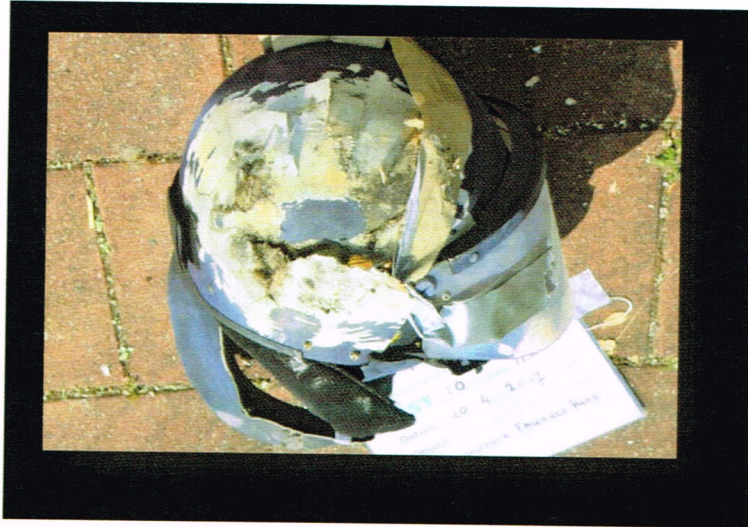
Figuur 59 Impact van een Thunderking bij direct contact. De helm is volledig vernietigd. De zijkant van de helm is gescheurd.

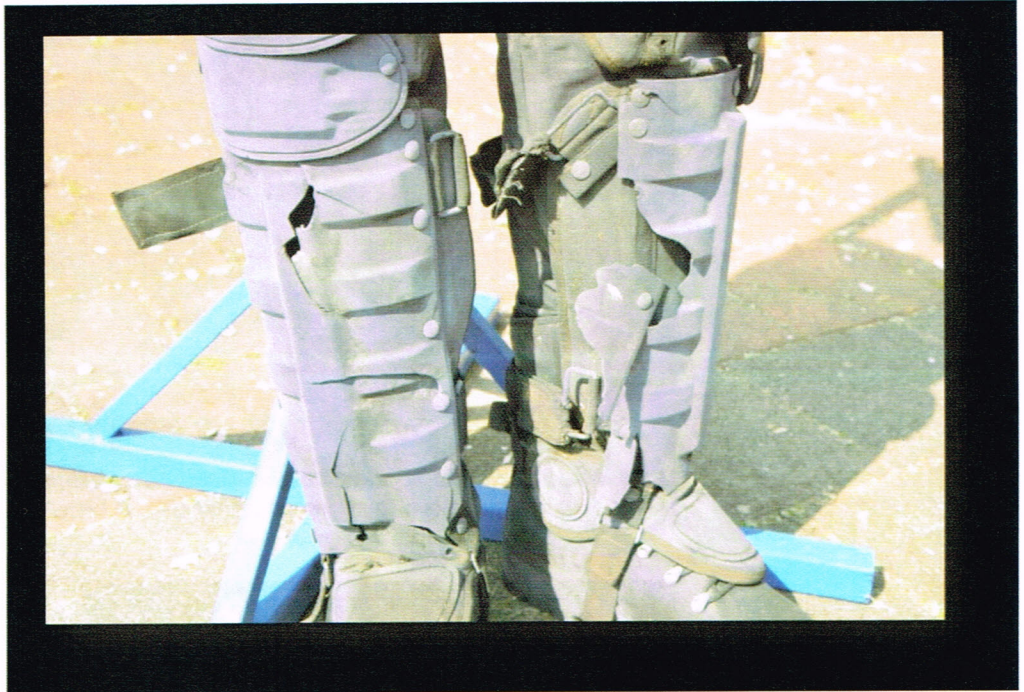
Figuur 61 De impact van een 3 inch shell op scheenbeschermers.

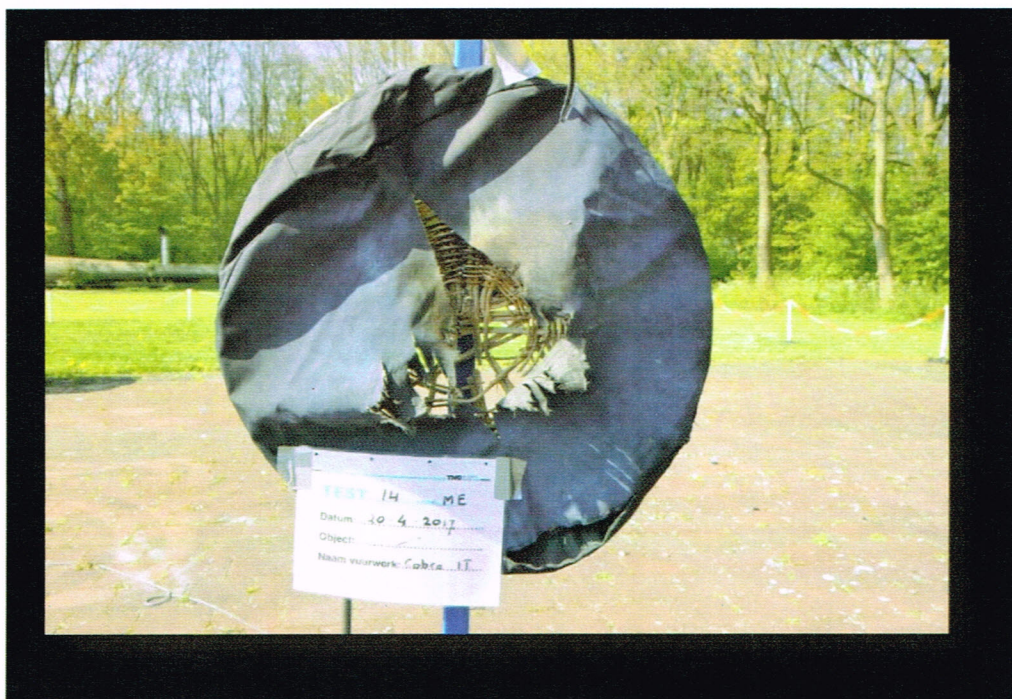
Figuur 62 De impact van een Super Cobra 6 (Italiaanse tekst) bij direct op ME schild.

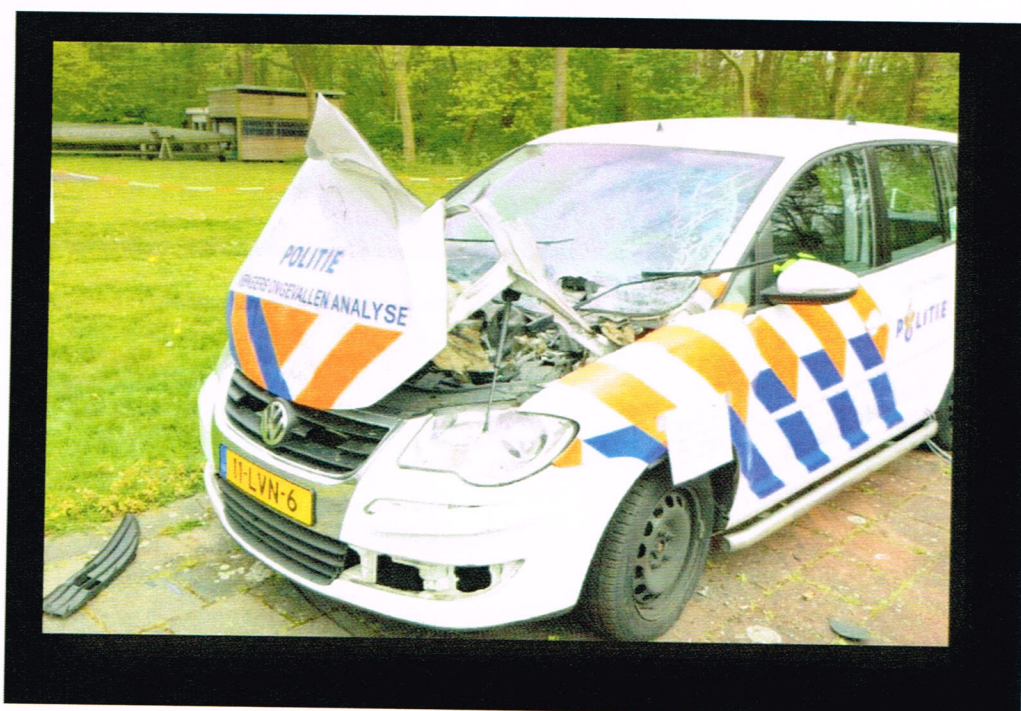
Figuur 65 De impact van een Cobra 8 op de voorruit van een Volkswagen Touran.

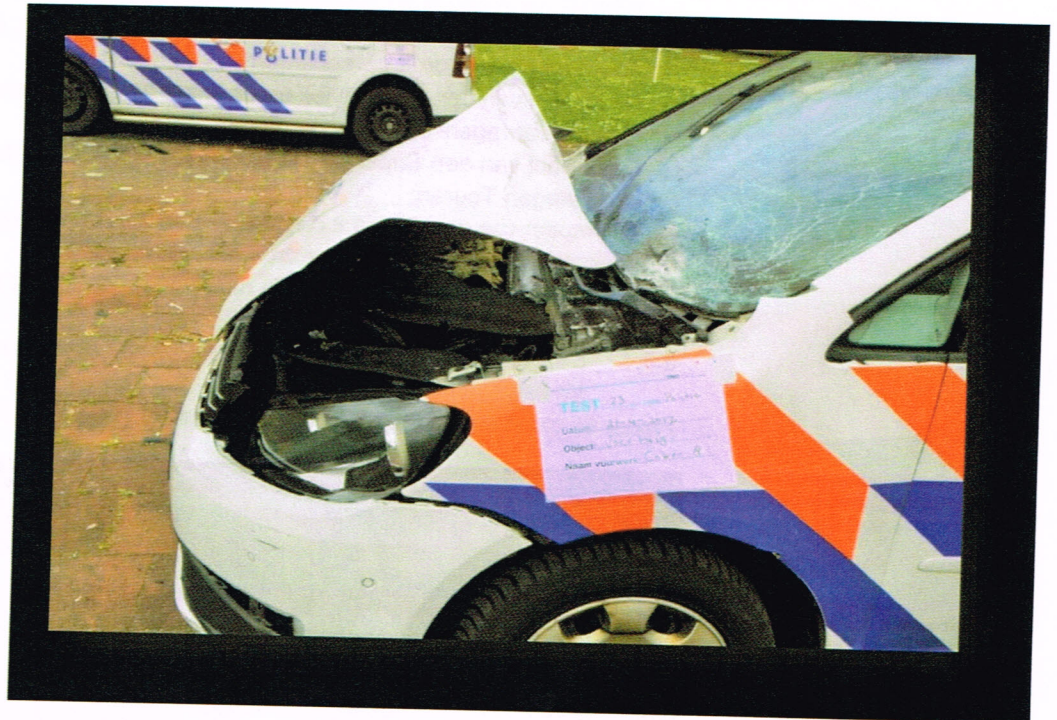
Figuur 66 De impact van een Cobra 8 op de voorruit (plus veiligheidsfolie) van een Volkswagen Touran.

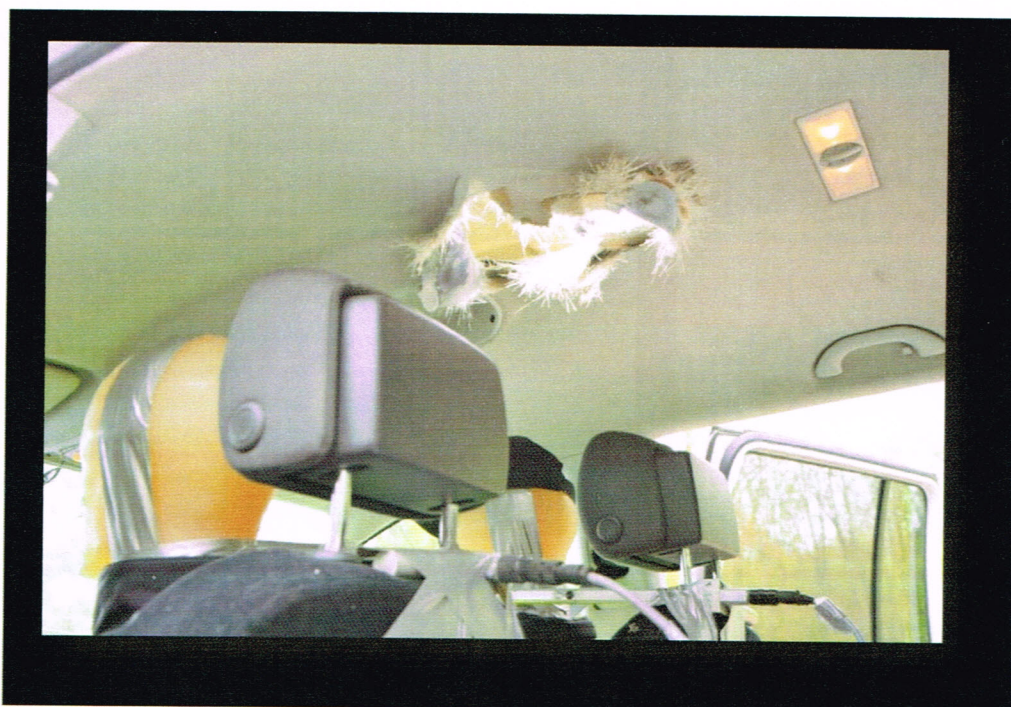
Figuur 69 Zichtbaar een gat in het dak van de Volkswagen Touran veroorzaakt door een Super Cobra 6 (Duitse tekst).
