PARECER Nº 624/2020/NAT/PGJ/MP-RO

ASSUNTO: Gerenciamento dos resíduos do serviço de radiologia

No intuito de atender ao solicitado foi realizada vistoria no dia 26 de agosto no período da tarde no Hospital João Paulo II (HJPII) a qual foi acompanhada pelo Gerente Administrativo Lucas Tadeu e pelo Técnico em Radiologia plantonista. Houve ainda um contato telefônico com o coordenador do setor, o Sr. Helton Campos, pois o mesmo não estava presente no momento da vistoria. Além disso, para emitir conclusão técnica o parecer se baseia na literatura científica da área, na legislação em saúde pertinente e em informações de plataformas oficiais.

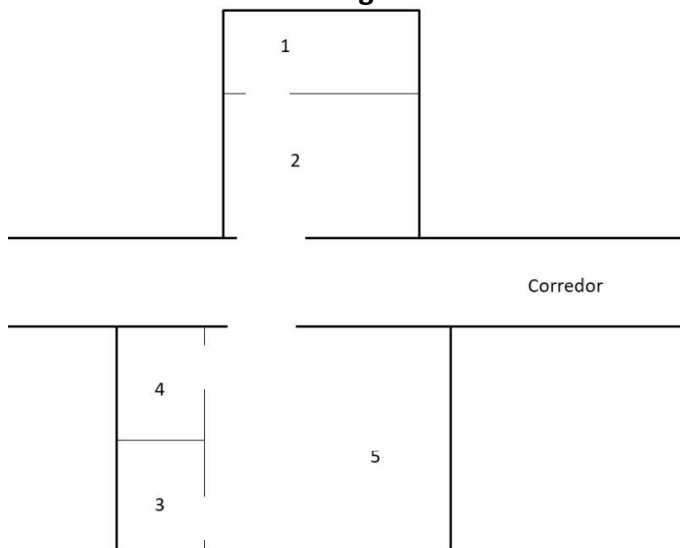
Figura 1 – Esquema ilustrativo do setor de radiologia do HPJII.

No que diz respeito ao ambiente, o setor contém uma sala de repouso improvisada (esta também abriga o aparelho CR e o painel de controle dos exames de Raios-X) e uma sala onde se realiza o exame. Em outra sala, do outro lado do corredor, encontram-se as câmaras escura e clara (envolvidas no processo de revelação da imagem). Esse ambiente das câmaras é compartilhado com o serviço de enfermagem (Figura 1). Os detalhes podem ser observados na sequência de fotos a seguir.

Observação: As portas, equipamentos e outras estruturas não foram representados. Esquema fora de escala.

- 1: Sala de “repouso”. Contém a CR e o painel de controle (Foto 1).
- 2: Sala onde se realiza o exame (com paciente) (Foto 2).
- 3: Câmara escura (Foto 3).
- 4: Câmara clara (Foto 4).
- 5: Ambiente da equipe de enfermagem.

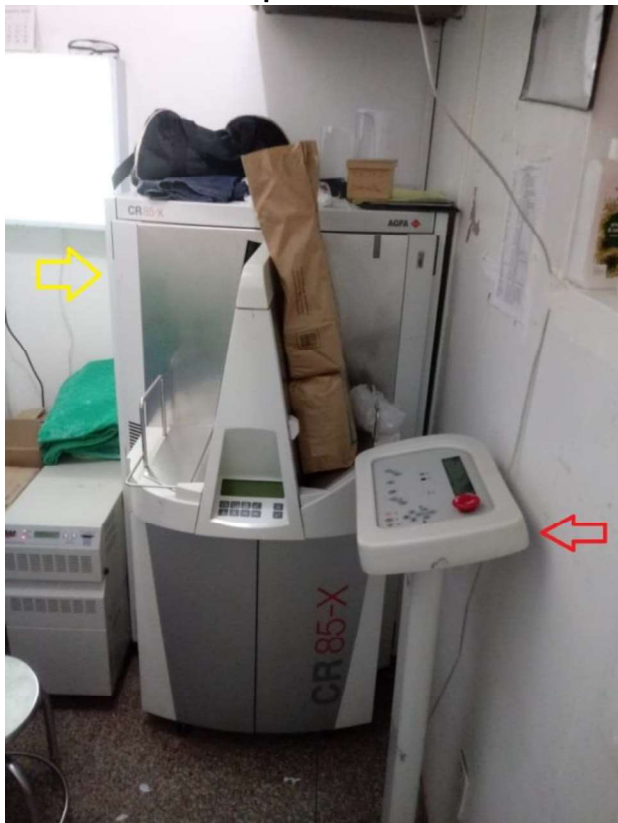
Foto 1 – Sala de “reposou” e controle.

Seta amarela: CR (inativa)

Seta vermelha: painel de controle.

Observação: há uma cama nessa sala não mostrada na fotografia.

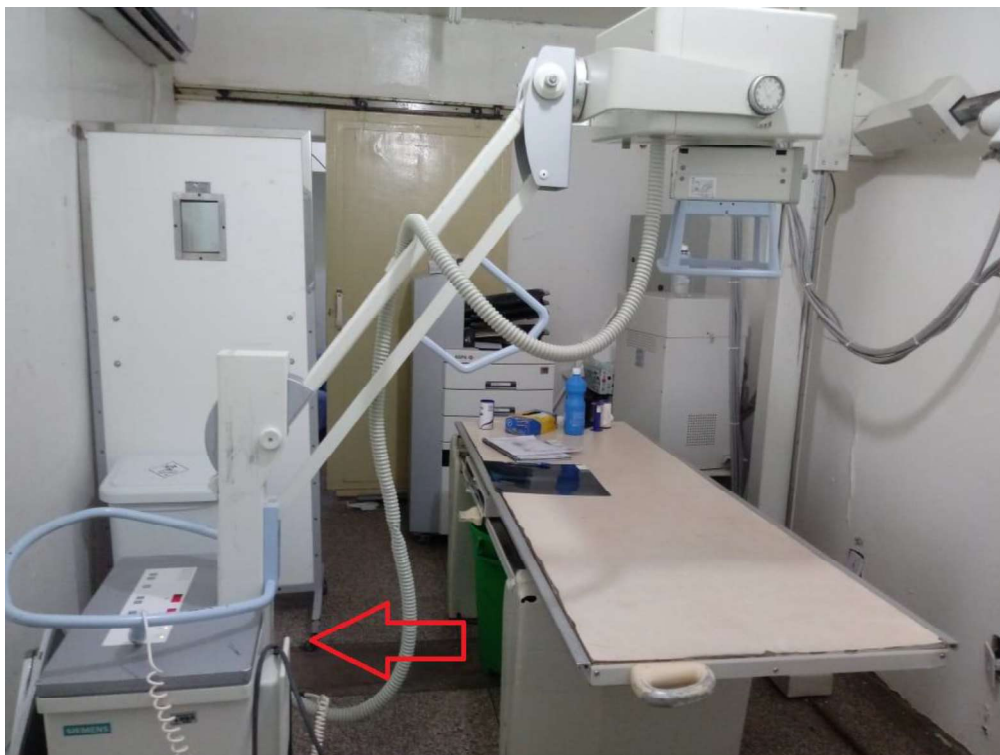
Foto 2 – Sala de exame.

Seta vermelha: aparelho de Raios-X portátil.

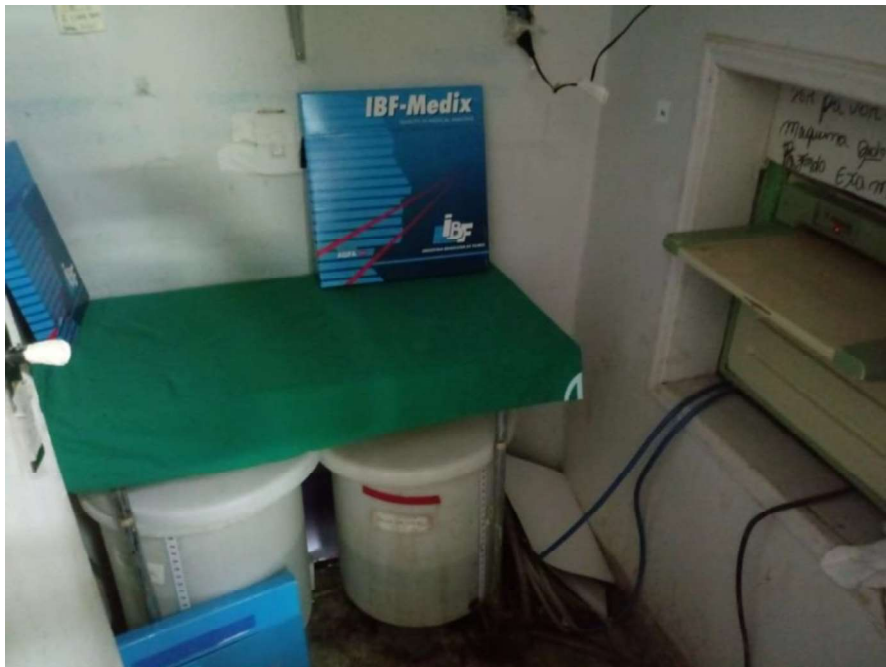
Foto 3 – Câmara escura.

Início do processamento da imagem. Detalhes: Galões contendo o revelador e o fixador na parte de baixo da imagem. Em cima da mesa observam-se os filmes utilizados no processo.

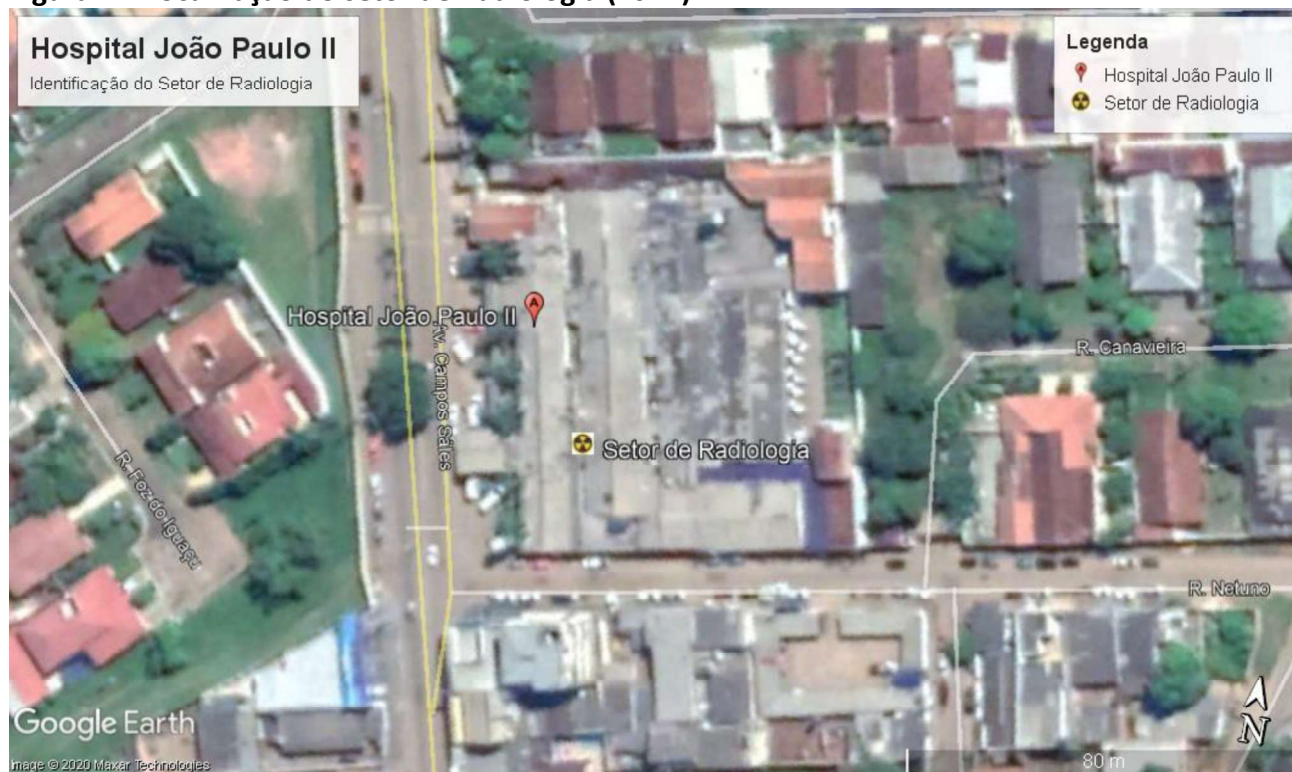
Figura 2 – Localização do setor de Radiologia (HJPII).

A Figura 2 mostra a localização do setor de radiologia dentro do Hospital João Paulo II.
