# PERIGO EM SANTA BÁRBARA

Erosões em estrutura com rejeitos da AngloGold ameaçam comunidades e ambiente

## MINA CÓRREGO DO SÍTIO

### PILHA DE SAPÊ

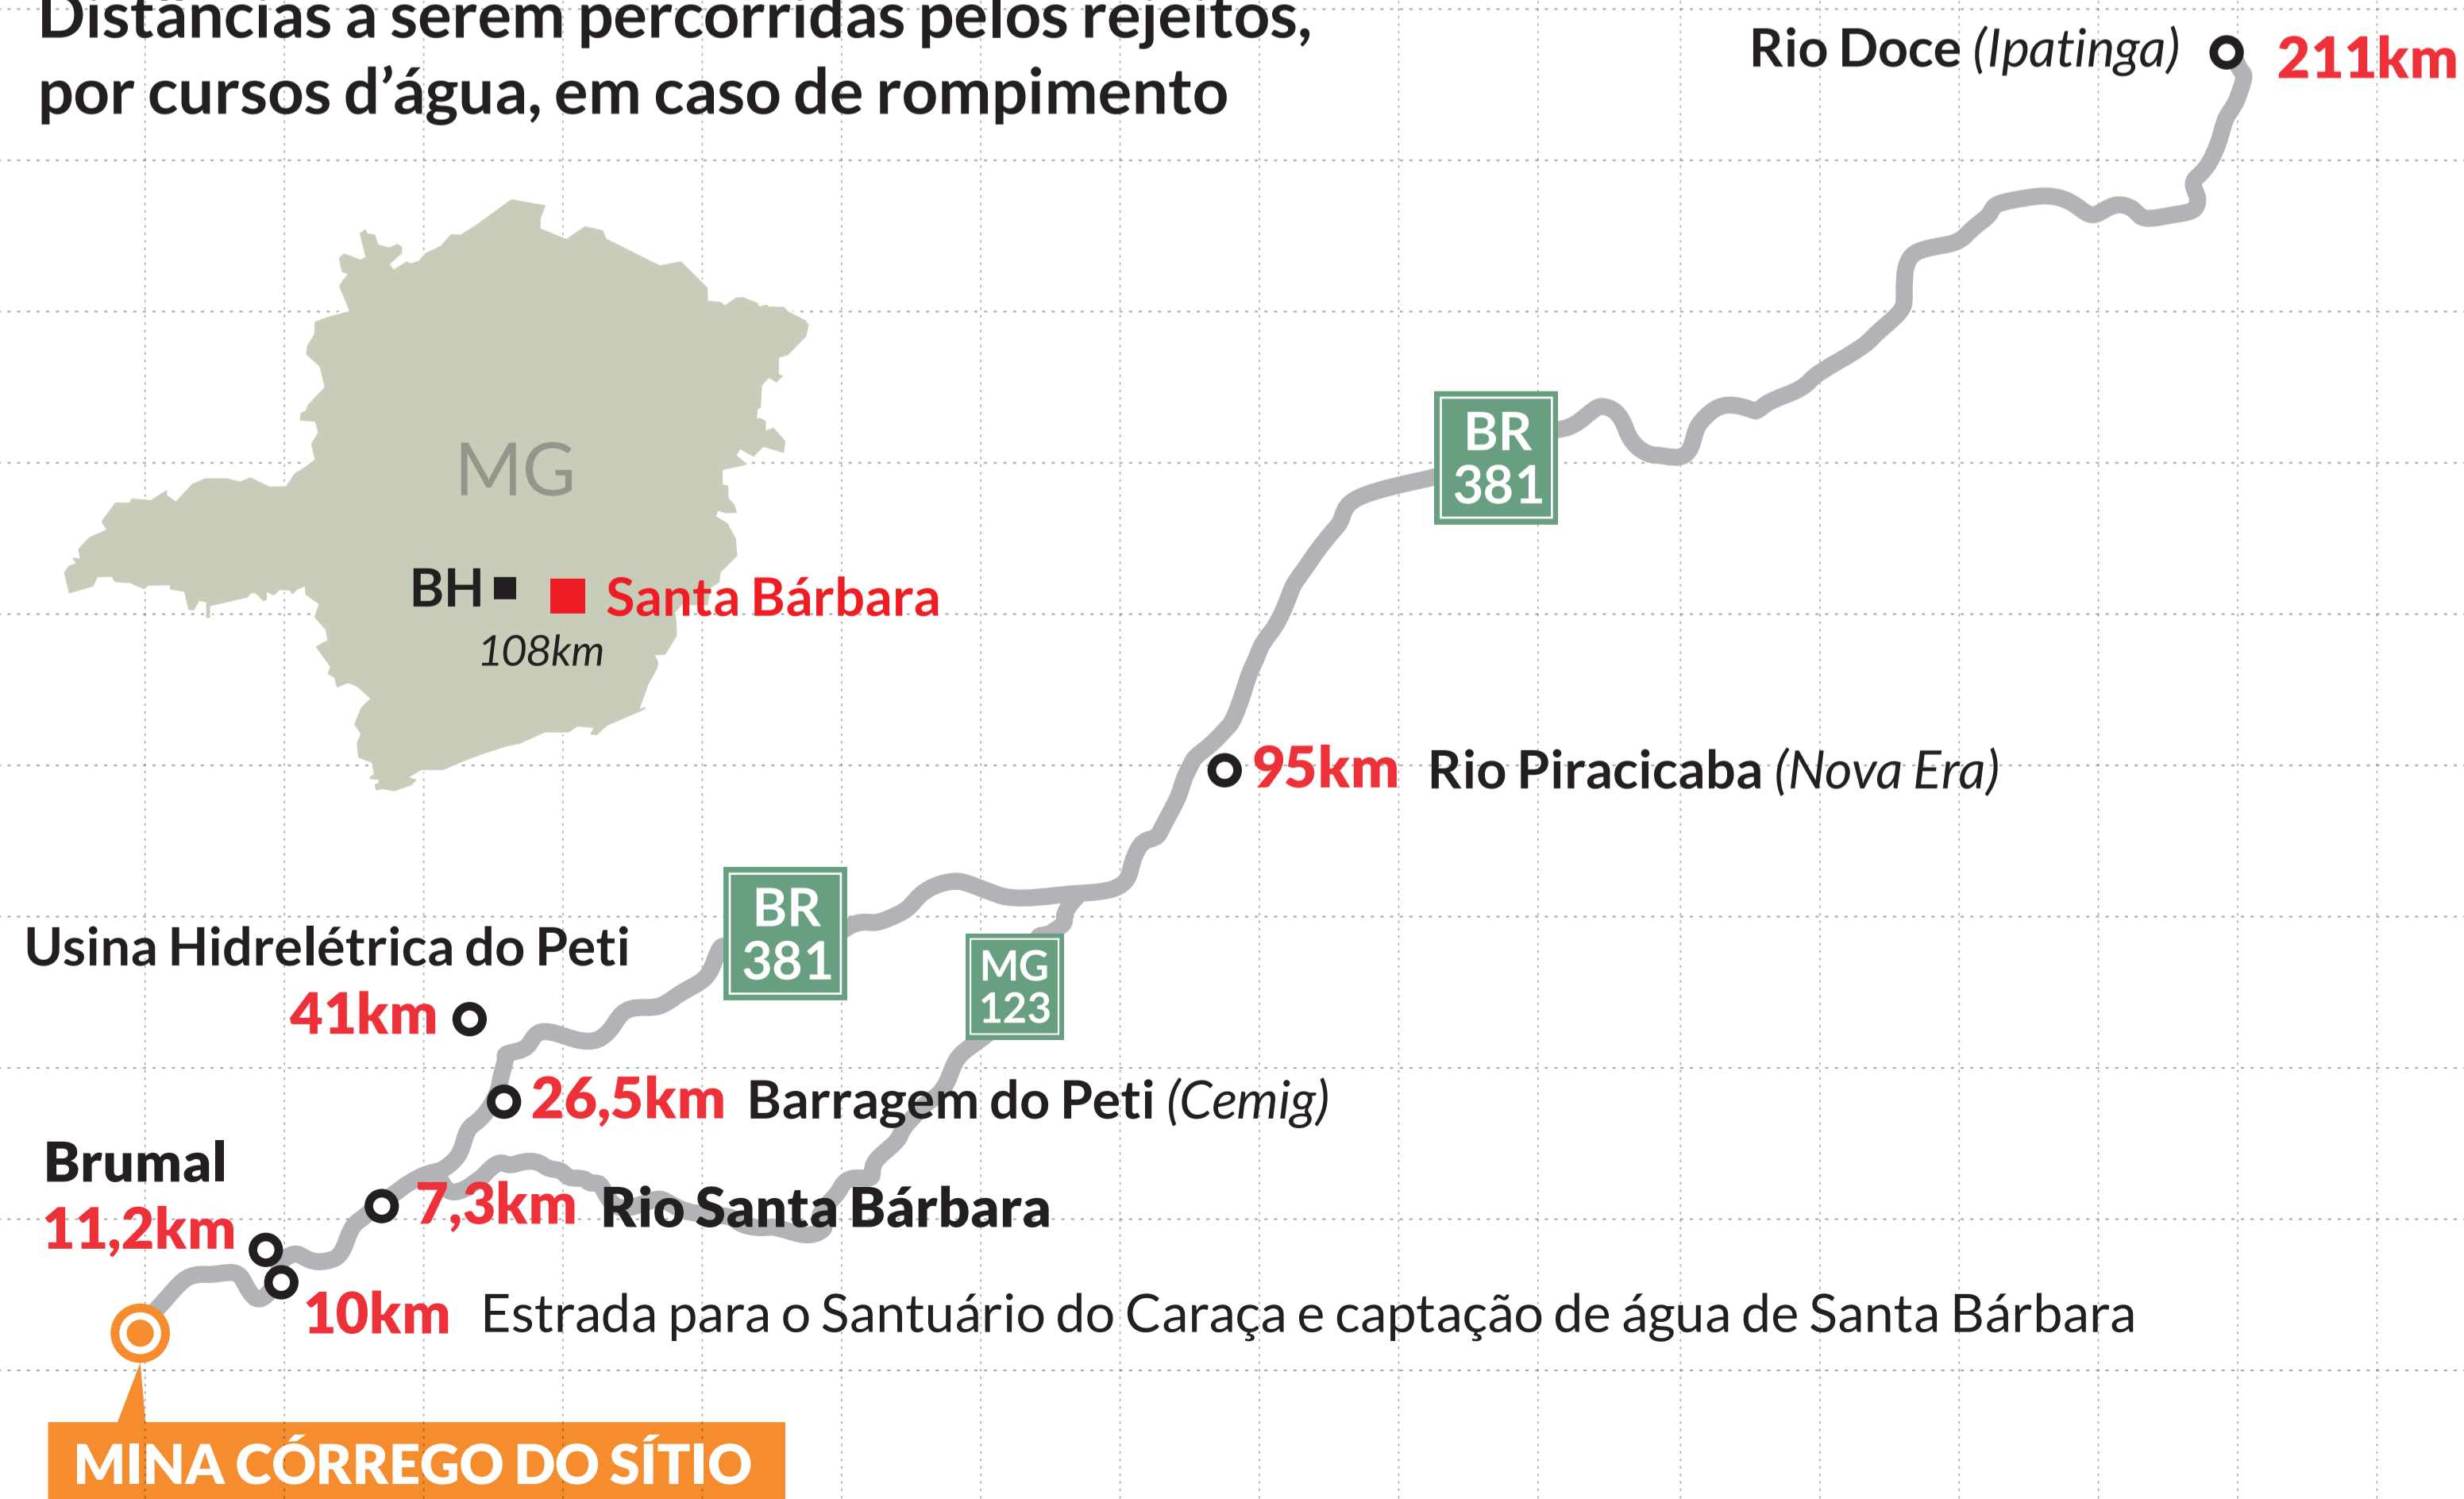
Estrutura que ameaça a segurança da comunidade, trabalhadores e meio ambiente

Composta por sedimentos estéreis (inservíveis) e rejeitos (empresa afirma serem inertes, trabalhadores denunciam tóxicos presentes como cianeto e arsênio)

**Altura** 83 m **Área** 133 mil m<sup>2</sup>

Alojamentos e refeitórios (evacuados)

Escritório Central da Mina (evacuado)

Tanques

Trabalhadores afirmam ter estoque de misturas com cianeto

### Problemas identificados

- Erosões grandes e em progresso nos taludes e na base
- Ausência de contenções
- Material sendo carregado para o Rio Conceição
- Não foram vistos trabalhos de reparos
- Vias de acesso livres em caso de emergência
- Comunidades reclamam de falta de informações e transparência

Distâncias a serem percorridas pelos rejeitos, por cursos d'água, em caso de rompimento
