PZL.37 ŁOŚ

La merveille **polonaise**

Modèles et variantes

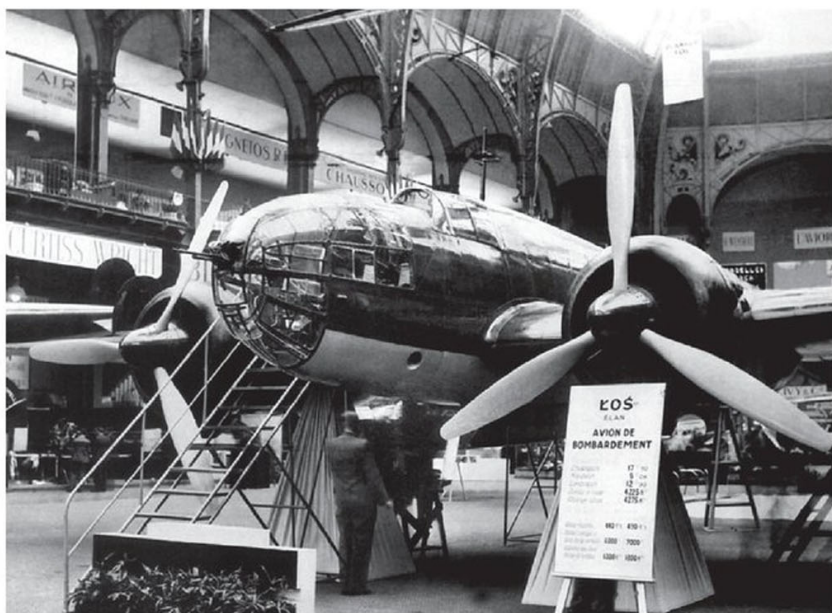
▲ Pour sa première sortie en Europe occidentale, le PZL.37A bis Łoś est ici présenté au Salon du Bourget de Paris en 1938. Sa modernité va en faire une des coqueluches de l'exposition, sans cependant amener de nouvelles promesses d'achat...

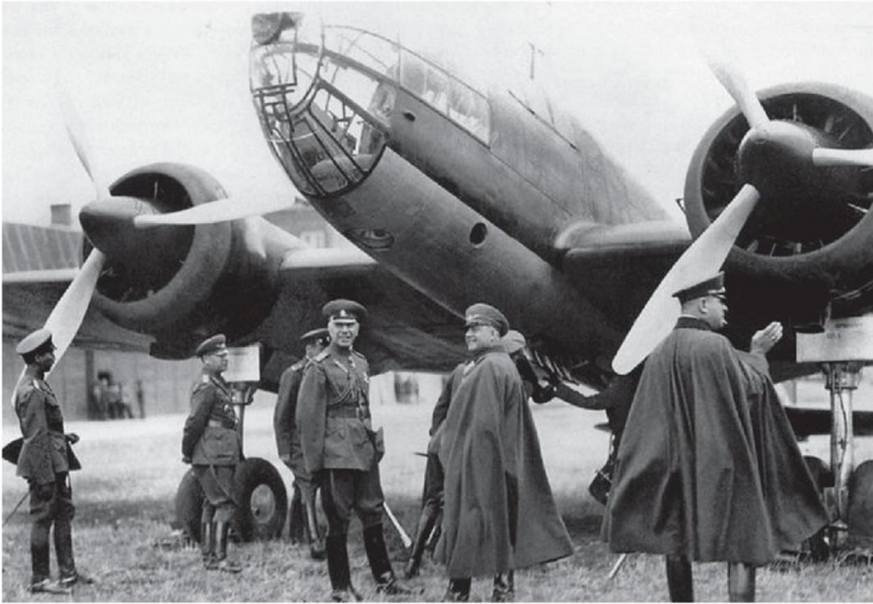
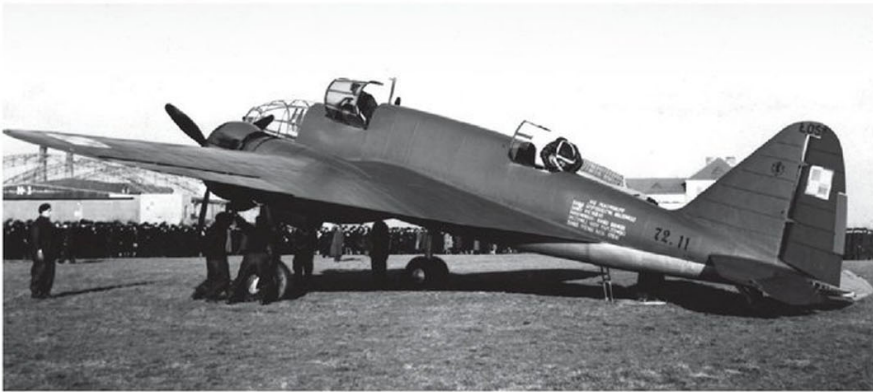
PZL.37A bis Łoś

211th Eskadra Bombowa
Pologne, printemps 1939

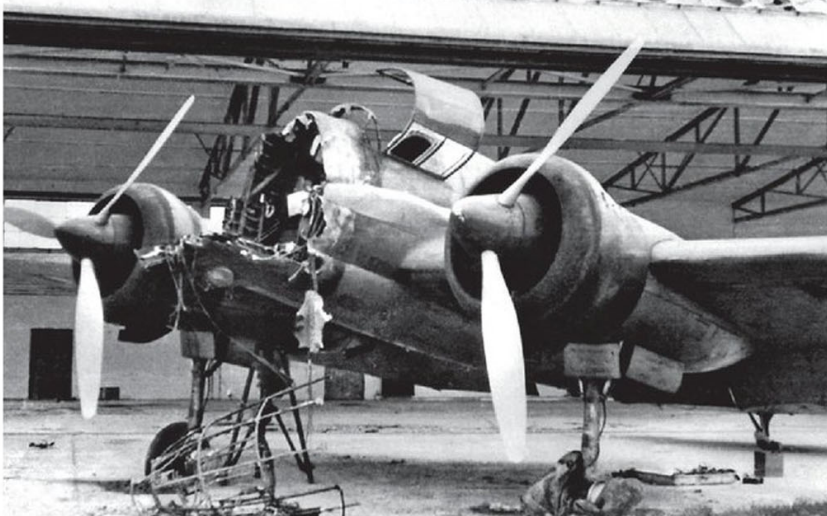
▼ Un des PZL.37B Łoś incendiés sur le terrain de Varsovie-Okecie après la défaite. Sa destruction relève peut-être du sabotage effectué par les ouvriers polonais réquisitionnés ; dans tous les cas, la verrière est au sol, et il y a peu de chances que ce Łoś puisse être récupéré.

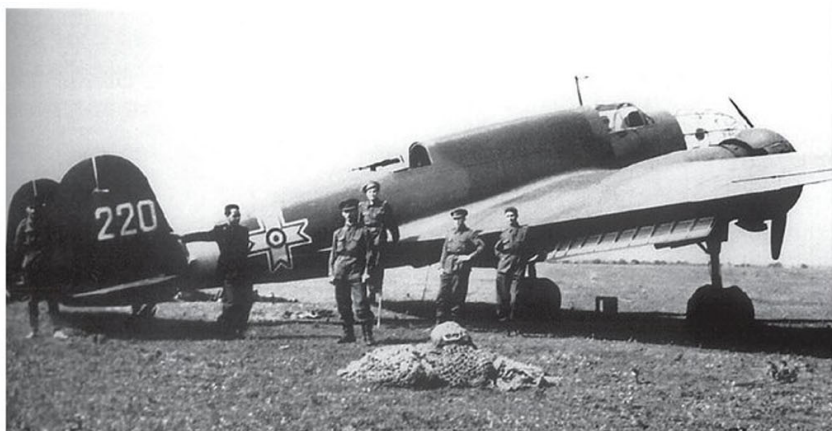
▲ Été 1941, les Łoś ont changé de mains. Voici le PZL.37B Łoś « 220 blanc » du *Grupul 4 bombardament* sur un terrain sommaire en URSS. L'appareil sera grandement apprécié par ses nouveaux utilisateurs.

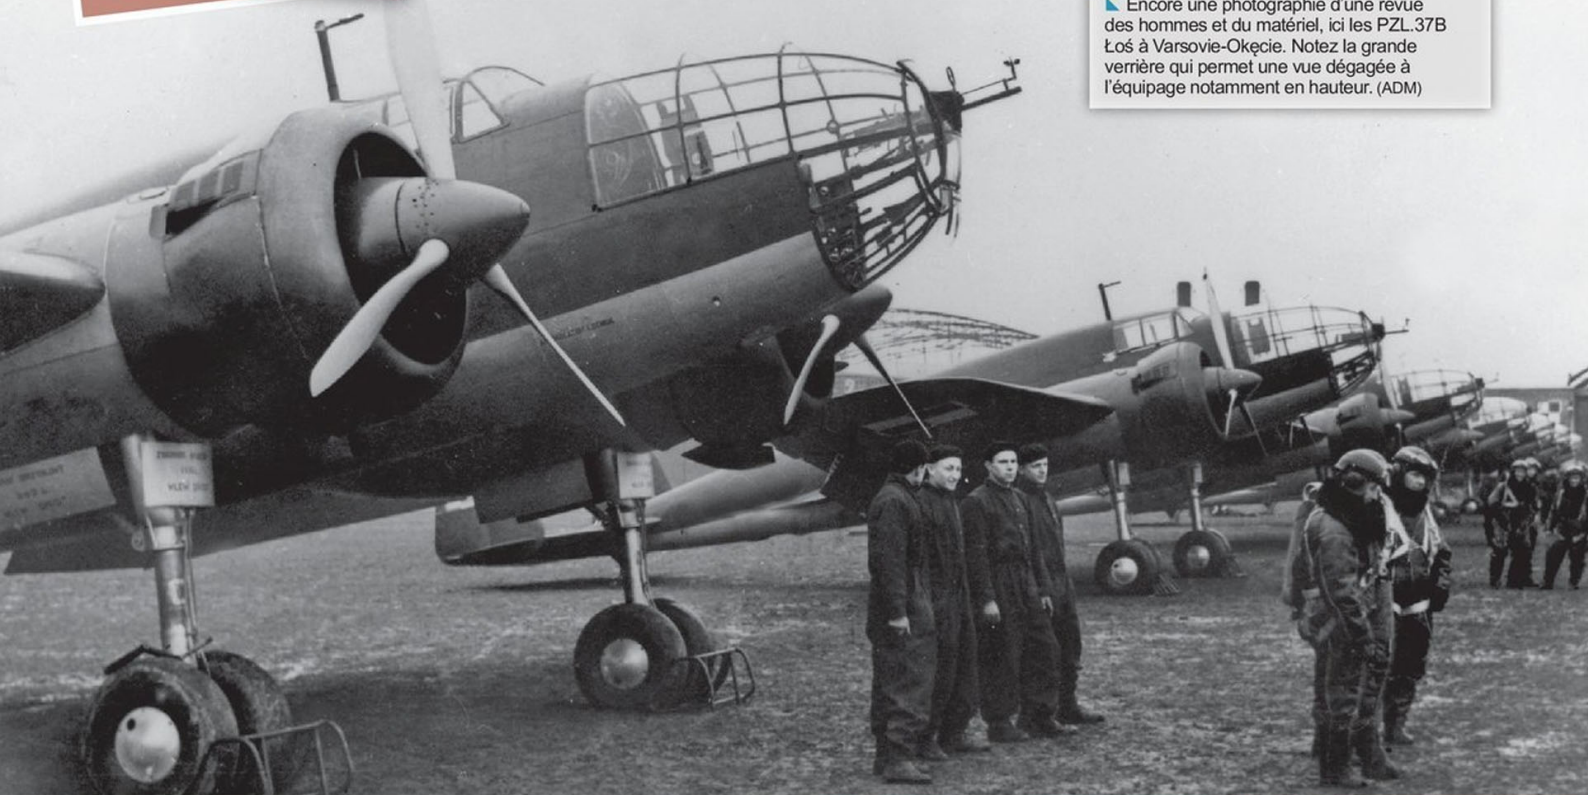
► Encore une photographie d'une revue des hommes et du matériel, ici les PZL.37B Łoś à Varsovie-Okecie. Notez la grande verrière qui permet une vue dégagée à l'équipage notamment en hauteur. (ADM)

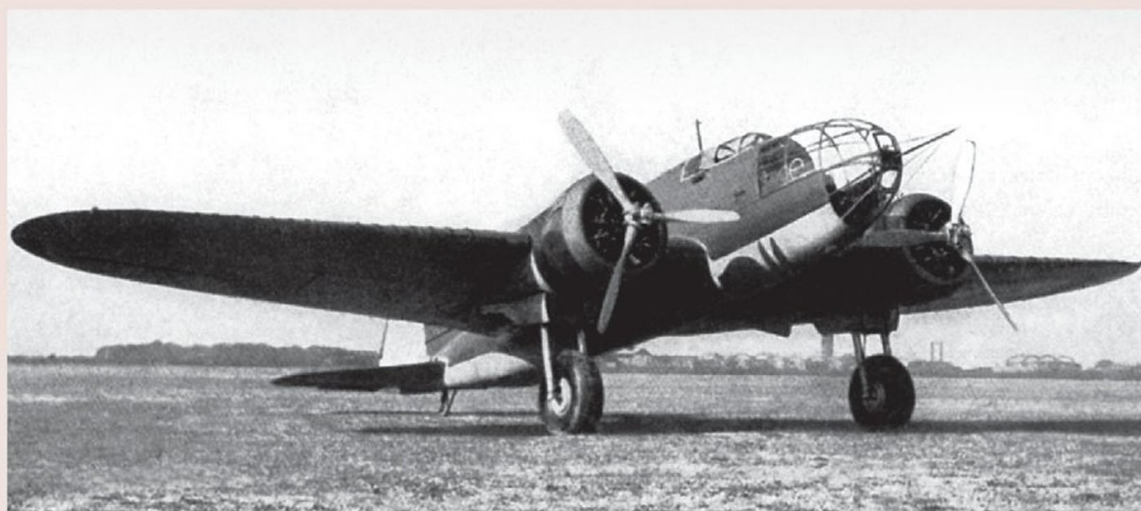
◀ Le premier prototype de PZL.37/I (72.1) au printemps 1937, peu de temps après son achèvement. Le modèle de la verrière est de début de production, tout comme le train d'atterrissage.

Le premier bombardier à être construit l'est en automne 1935, mais seulement pour des essais statiques. C'est le second qui est utilisé pour les essais en vol, mais il n'est achevé qu'en avril 1936 suite à des erreurs de conception. En juin, les essais statiques sont terminés, et les modifications proposées par l'*Institut Techniczny Lotnictwa* (Institut Technique d'Aviation) et par le constructeur sont effectuées. La remise à niveau du second prototype (PZL.37/I-2) est terminée durant la seconde

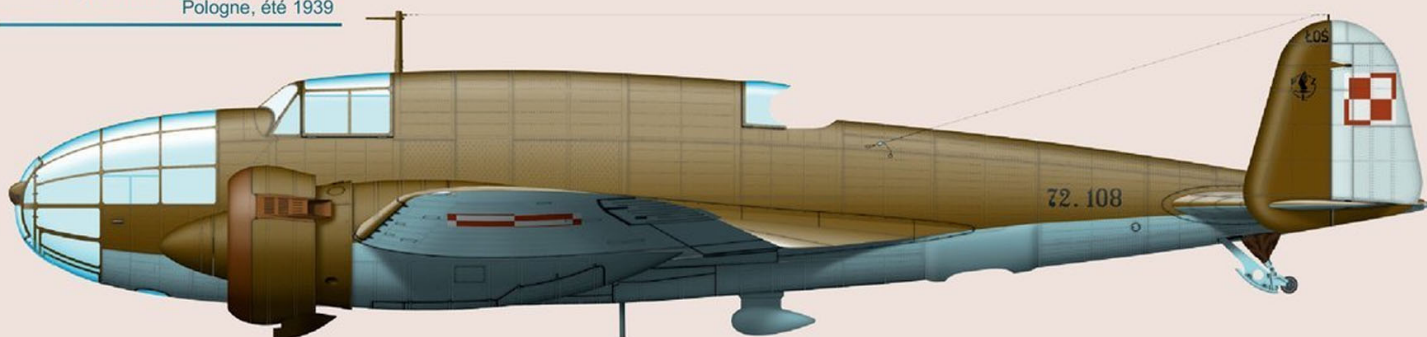
PZL.37B Łoś

Institut Techniczny Lotnictwa (ITL)
Pologne, été 1939

La production du PZL.37B, la version finale du Łoś, démarre en automne 1938. Basée sur le prototype PZL.37/II auquel des modifications ont été apportées, la série démarre avec l'appareil 72.14 et codé SP-BNL. La principale différence entre le modèle A bis et B est une motorisation plus puissante et une production rationalisée. Les moteurs sont des Bristol Pegasus produits sous licence en Pologne, nommés PZL Pegaz XXA et B, et équipent les cinquante premiers appareils, du 72.100 au 72.149. Pour la seconde tranche de production, le moteur PZL Pegaz XIX est préféré, tout comme l'ajout de nouvelles fenêtres permettant au mitrailleur arrière de mieux voir autour de lui. Ces modifications ont aussi été faites sur des Łoś de la première version... Enfin, les appareils de la seconde série sont aussi améliorés après le repositionnement des échappements, permettant de ne pas dévoiler la position de l'appareil de nuit avec les flammes. Mais sur les 44 machines commandées sur la seconde série, seules 16 sont finalement construites, allant du 72.170 au 72.252.

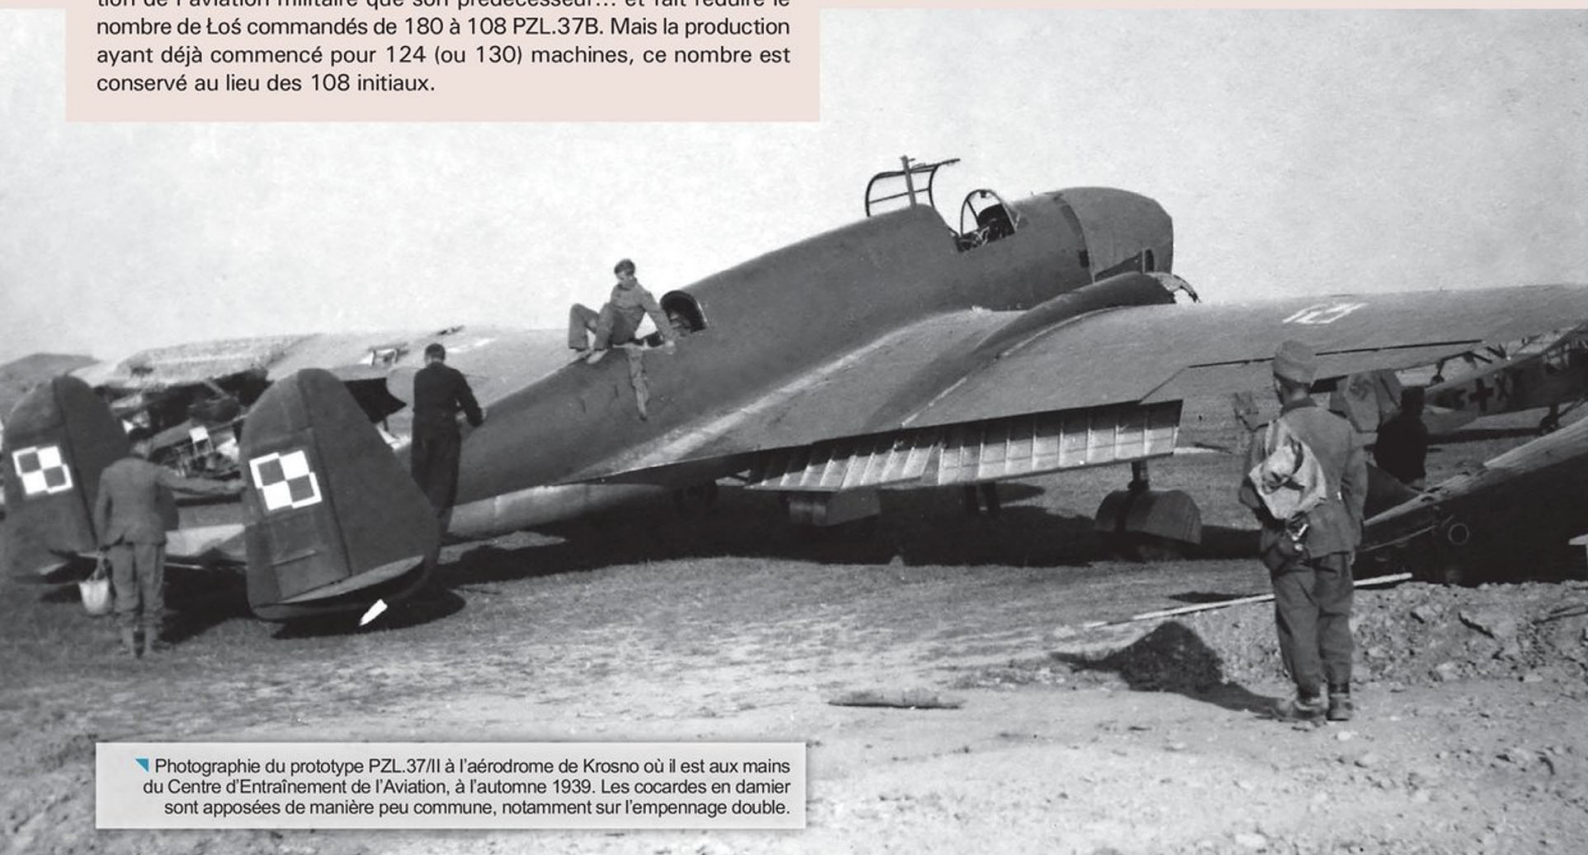
▼ Photographie du prototype PZL.37/II à l'aérodrome de Krosno où il est aux mains du Centre d'Entraînement de l'Aviation, à l'automne 1939. Les cocardes en damier sont apposées de manière peu commune, notamment sur l'empennage double.
