# Überholen der W124 SRA Motoren

## Bestandsaufnahme/Fehlersuche:

## Instandsetzung:

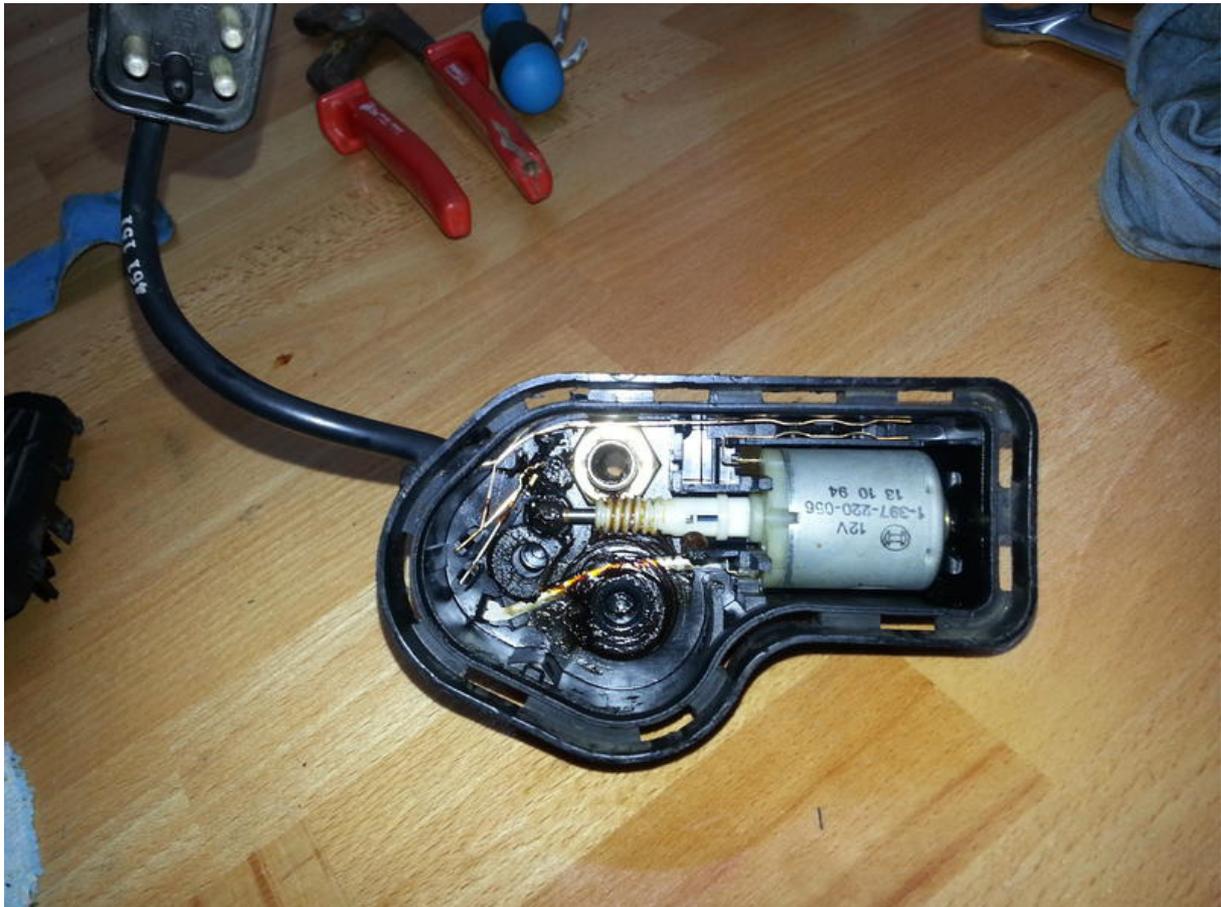
Motor links:

Kontakte und Leitungen sehen nicht verbogen aus, und auch das kleine Leiterplättchen neben dem E-Motor sitzt bei beiden Einheiten an Ort und Stelle

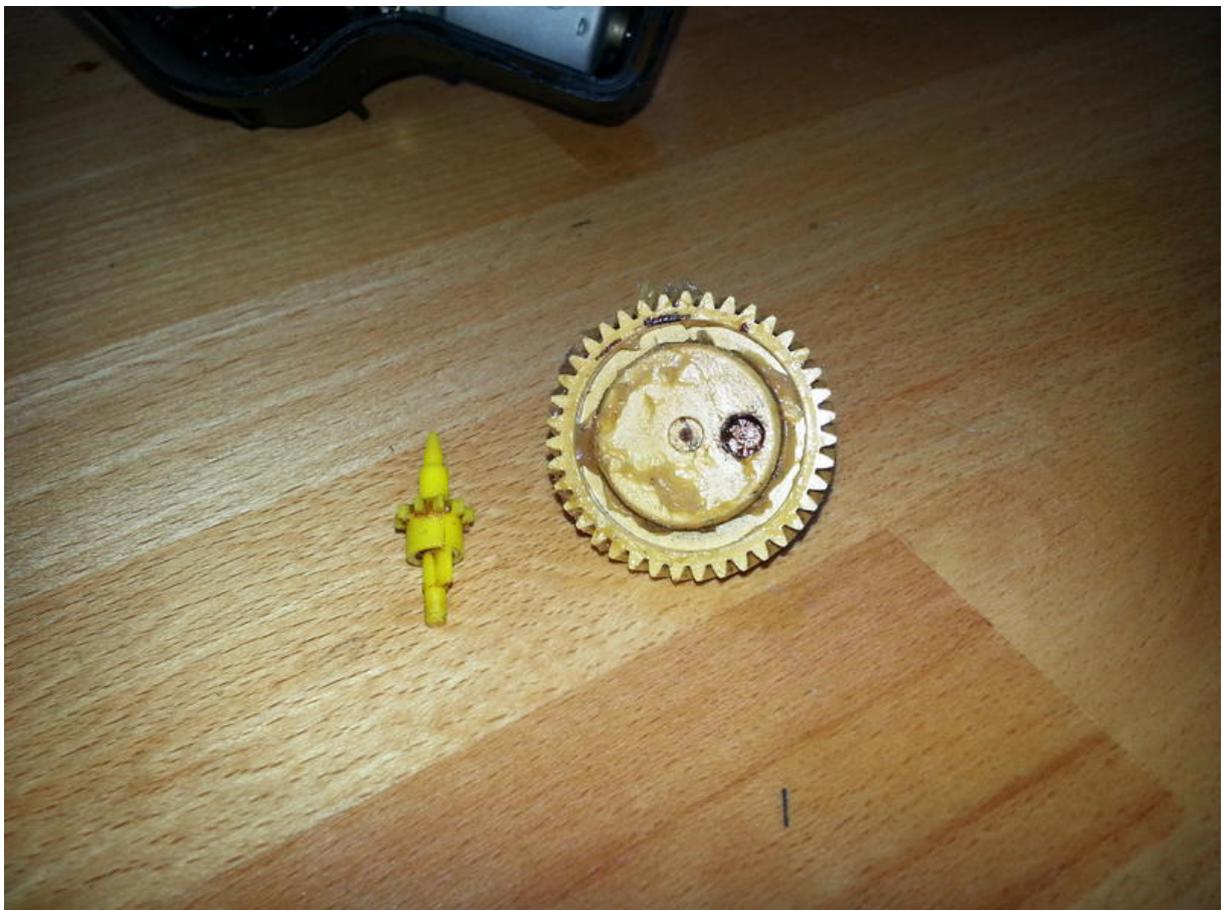
Bei der ersten Demontage befanden sich im linken Motor mit dreipoligem Stecker die beiden gelben Zahnräder...

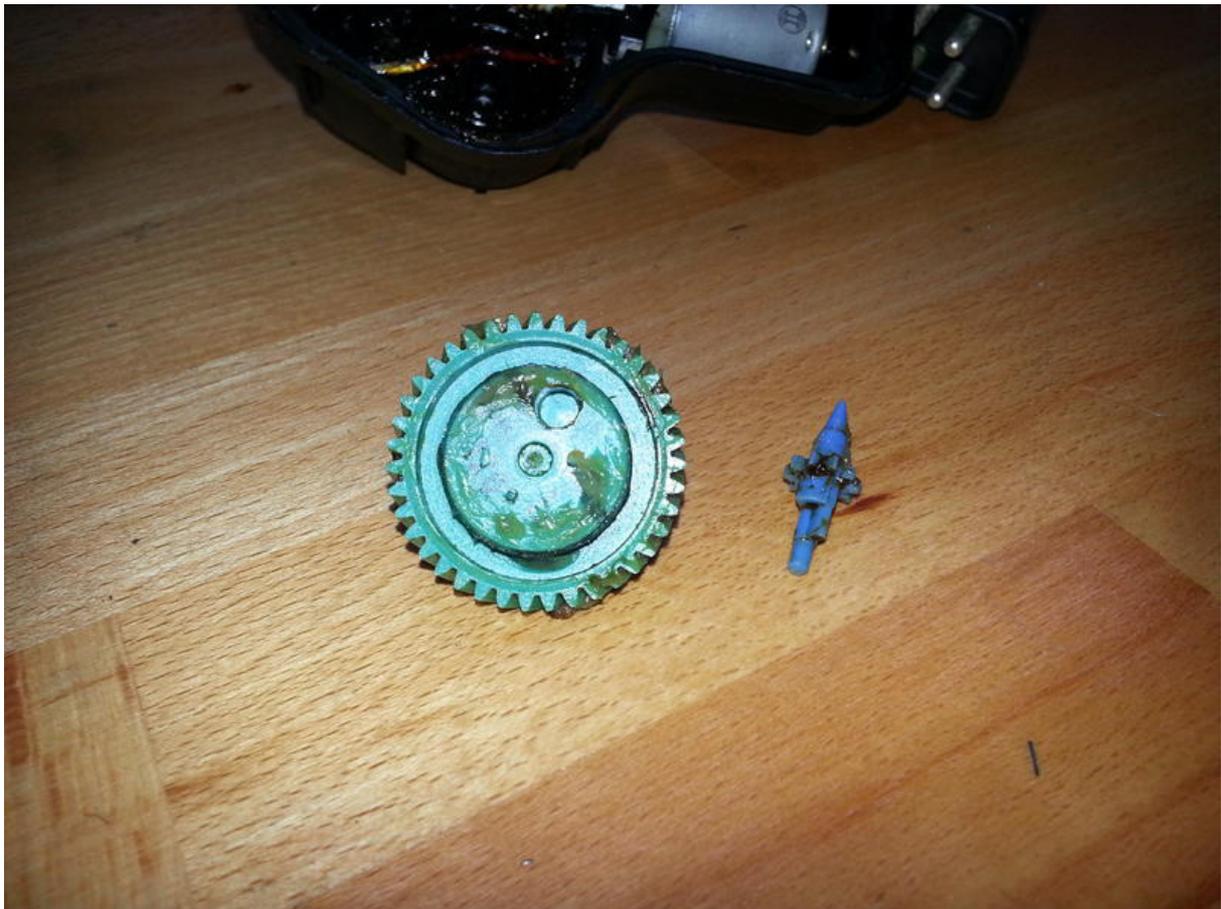
...und im rechten Motor die beiden blauen Zahnräder, wobei das große Zahnrad ein L für links aufgedruckt hat, schon der erste Fehler?

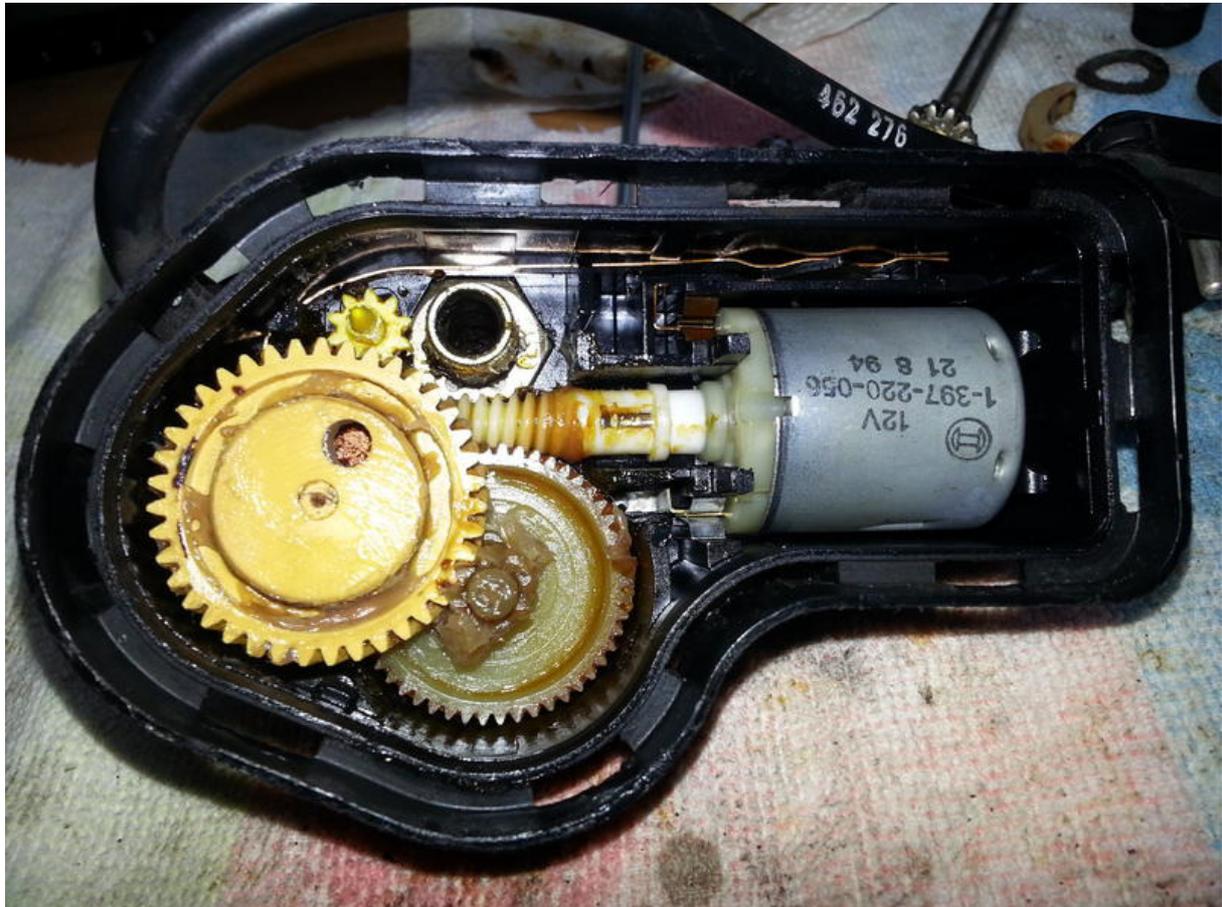
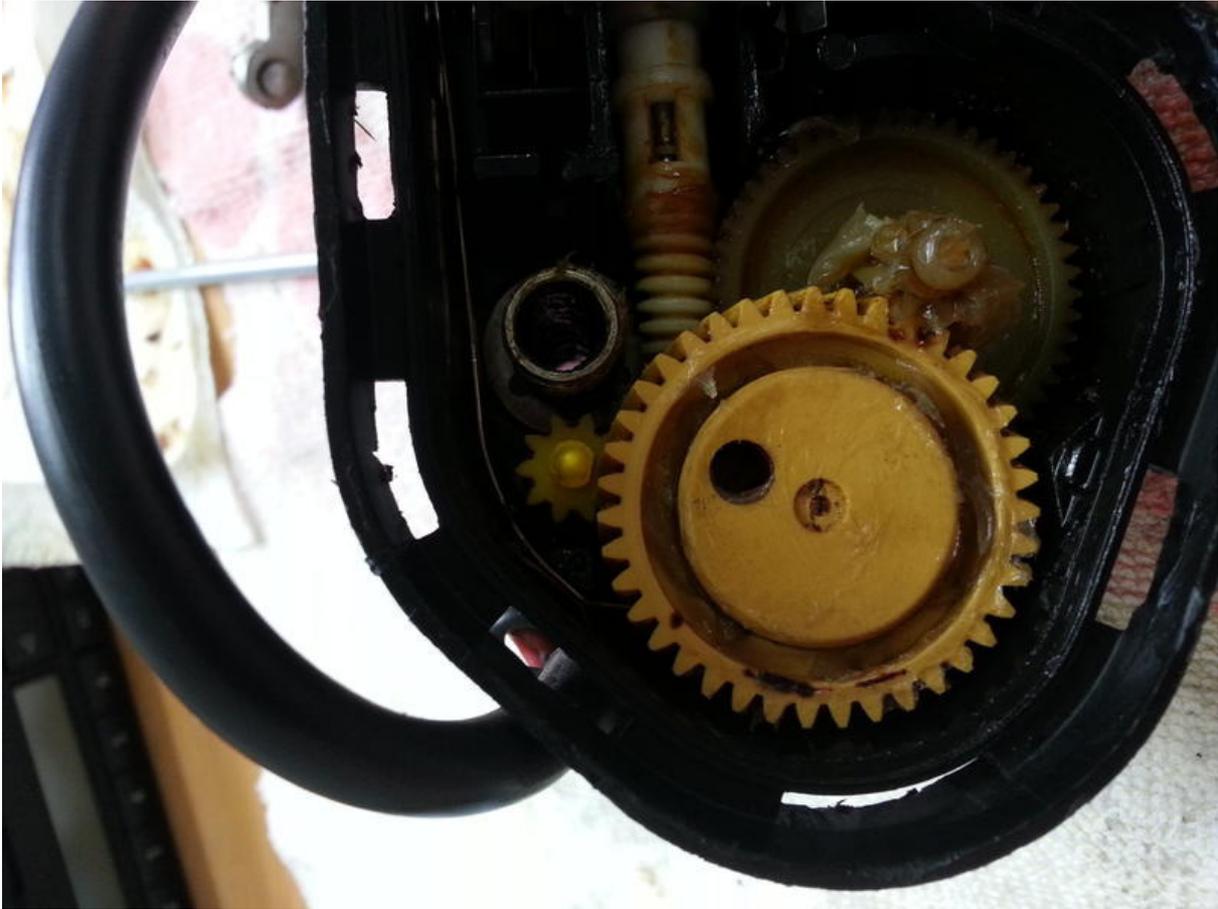
Motor rechts Beifahrerseite:

**- großes gelbes Rad in Motor rechts mit kürzestem Abstand zur Welle, kleines gelbes Rad ebenfalls mit Kerbe aufs große gerichtet**

Das ganze sieht dann bei mir so aus:

Ist die Zusammensetzung der Räder immer noch falsch? Beim nachfolgenden Test ist mir bei eingeschalteter Zündung bei Einschalten des Ablendlicht wieder Sicherung 3 durchgebrannt. Beide Motoren haben für einen kurzen Moment zu laufen begonnen

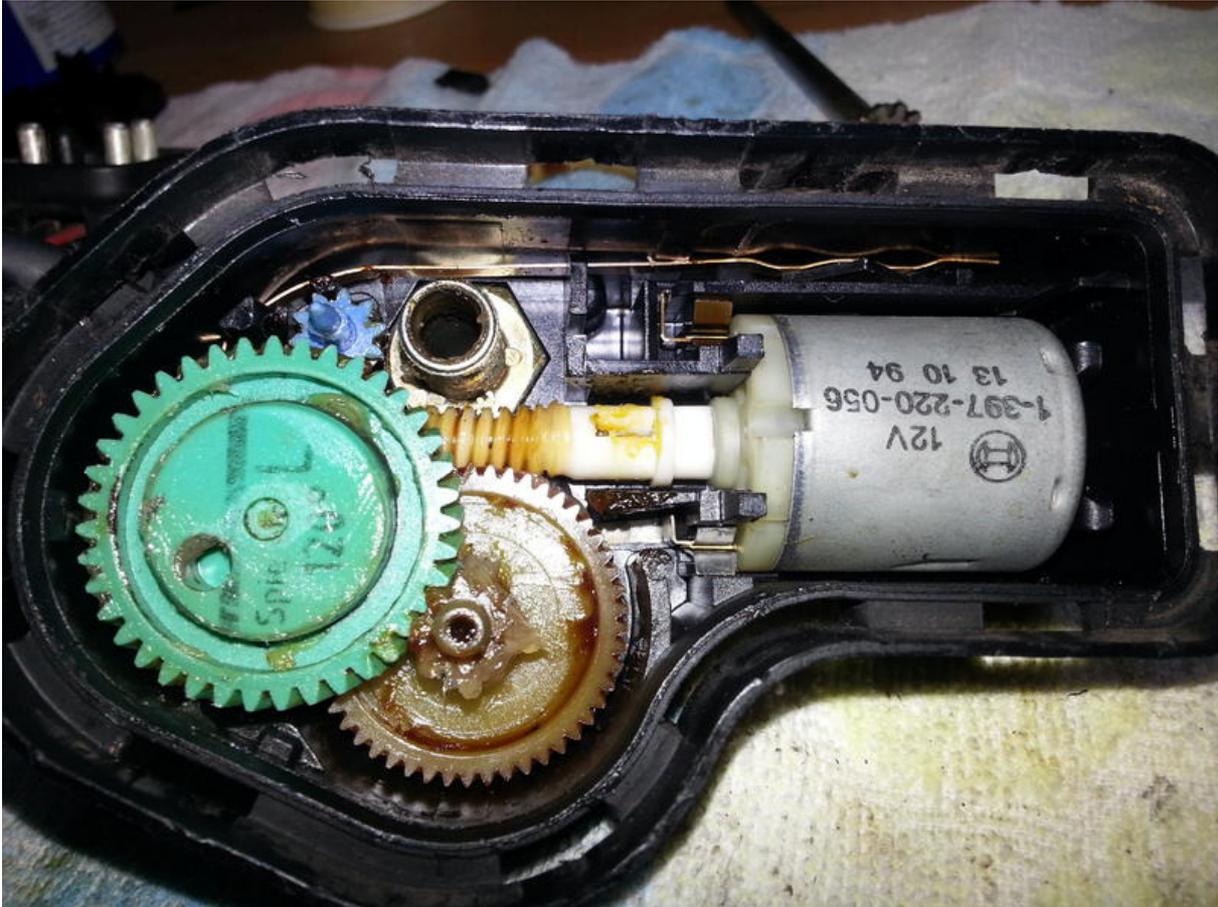
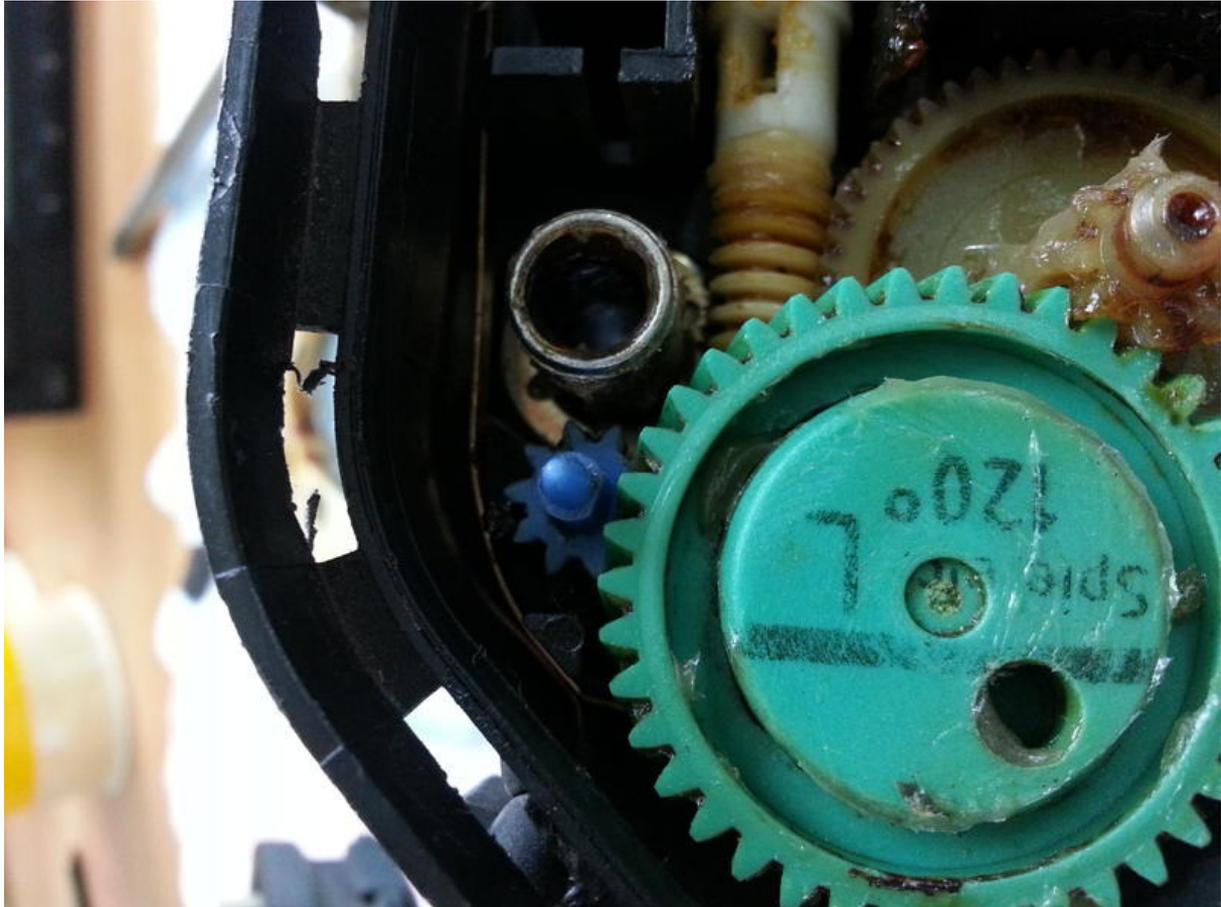
Motor links Fahrerseite:

**- großes blaues Rad mit Aufdruck L in Motor links mit Bohrung weitester Abstand zur Welle, das kleine blaue Rad mit Einkerbung zum großen Rad gedreht dazu und**

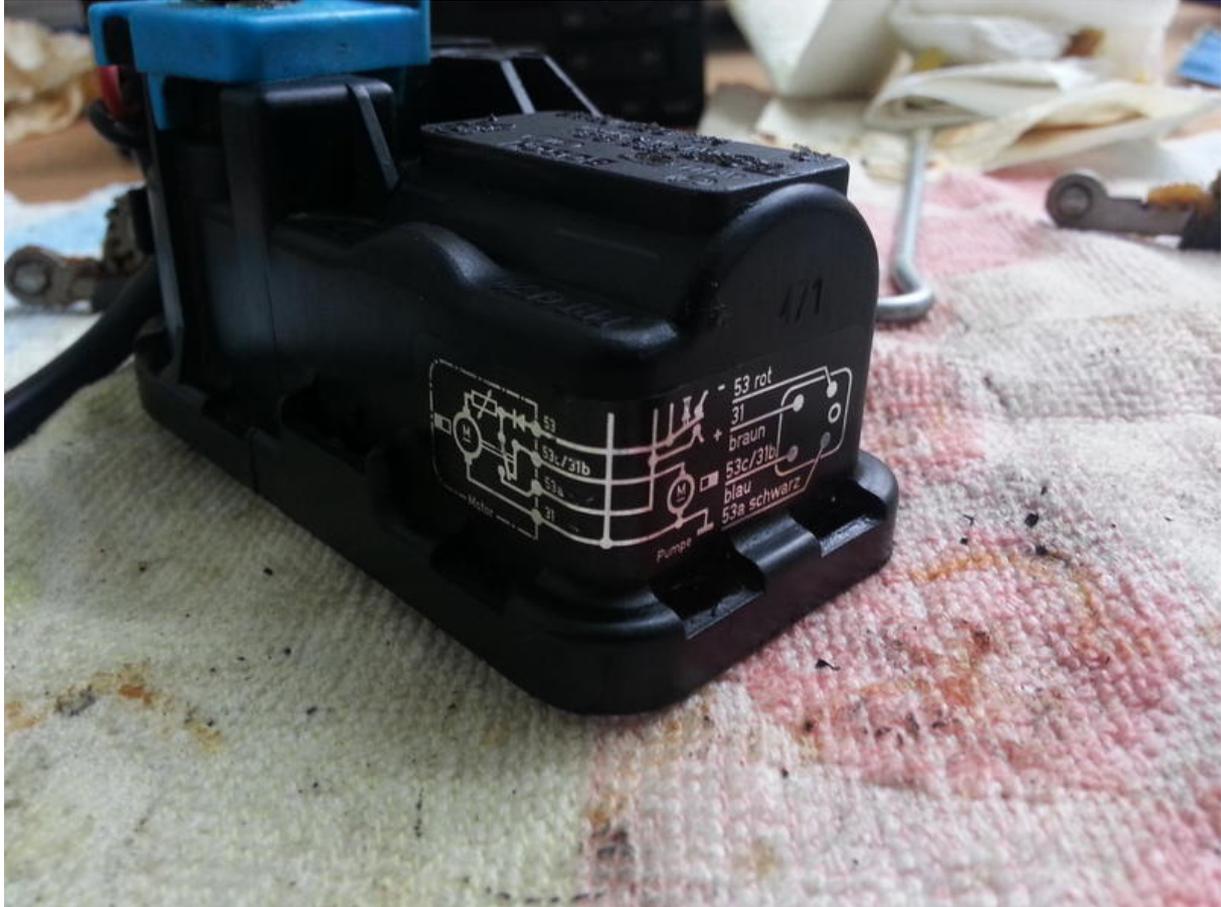
Beim Motor rechts:

messe ich Durchgang von Pin 53 auf 31, von Pin 53 auf 53a und von Pin 31 auf 53a

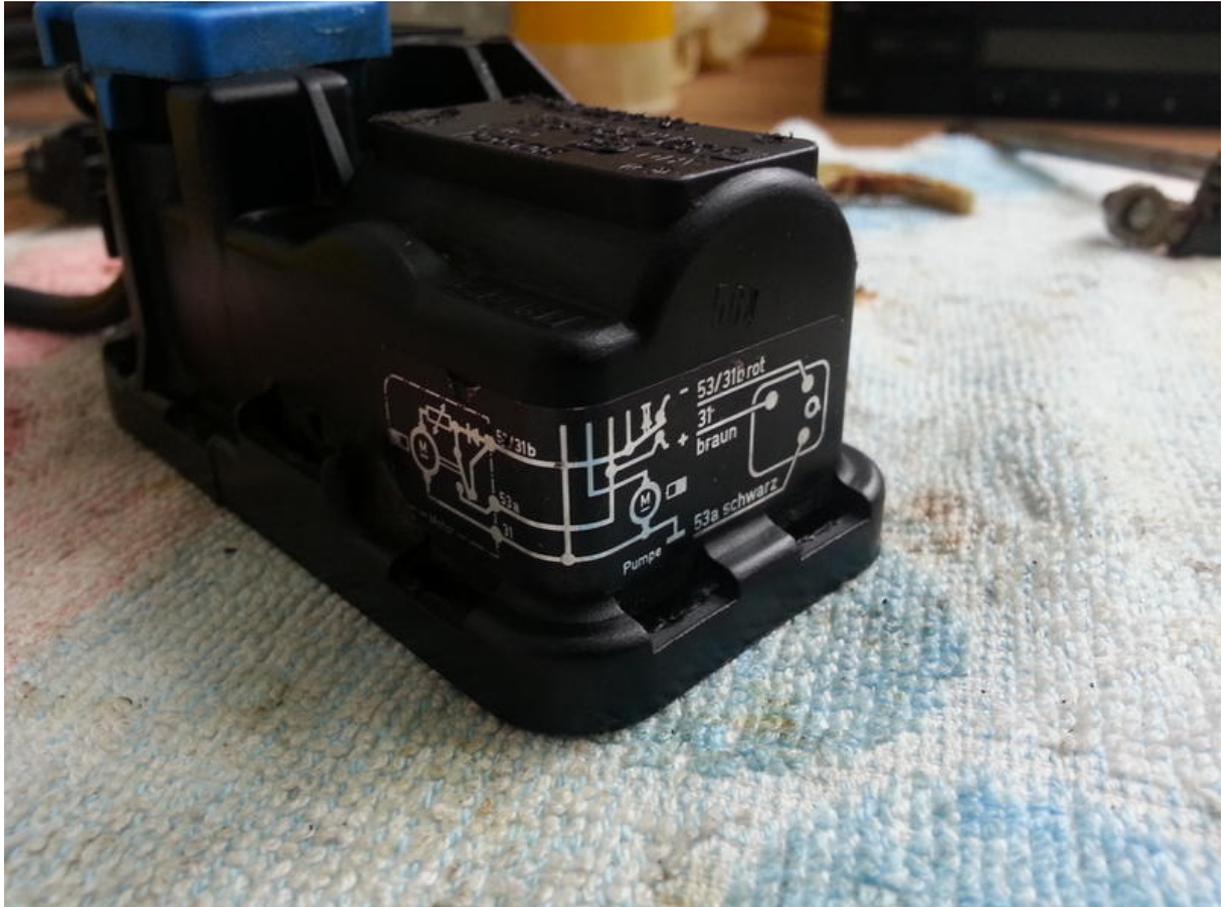
beim Motor links:

Durchgang von Pin 31 auf 53a, von 53/31b auf 53a und von 53/31b auf Pin 31

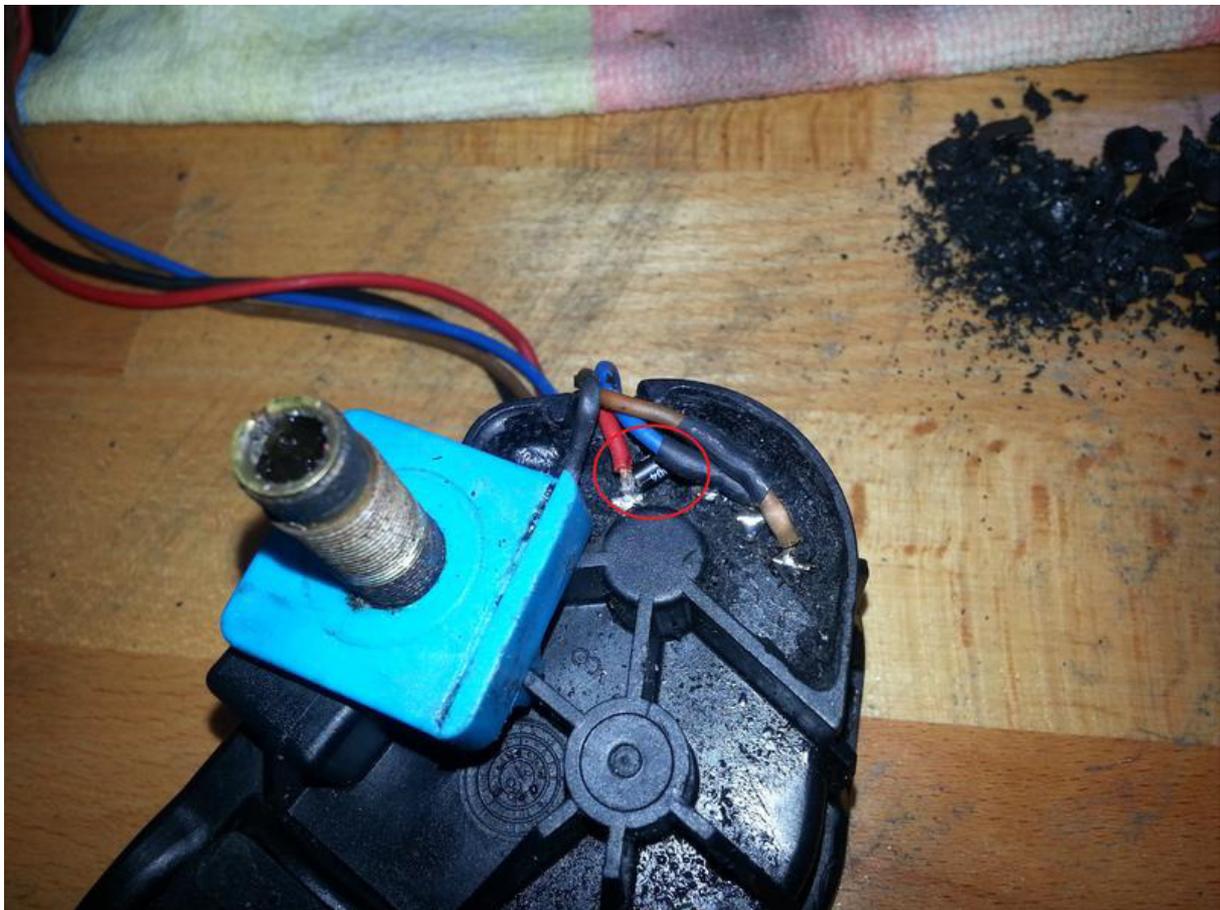
Hier ein Bild vom rechten Motor:

Bei beiden Motoren war die unter dem Silikon sitzende 1A 400V Schutzdiode fehlerhaft. Wenn man die Dioden auf Durchgang prüft, darf das Multimeter nur in eine Fließrichtung Durchgang anzeigen. Bei meinen beiden Motoren zeigte das Multimeter Widerstand bei beiden Richtungen, sobald also die Motoren zu laufen begonnen und das Ritzel den Kontakt geschlossen hatte, flog die Sicherung.

Nachdem in beide Motoren neue Dioden eingelötet wurden machen jetzt beide brav wieder ihre zwei Umdrehungen und die Pumpe pumpt auch mit. Morgen werden die Kontakte wieder mit Silikon versiegelt.

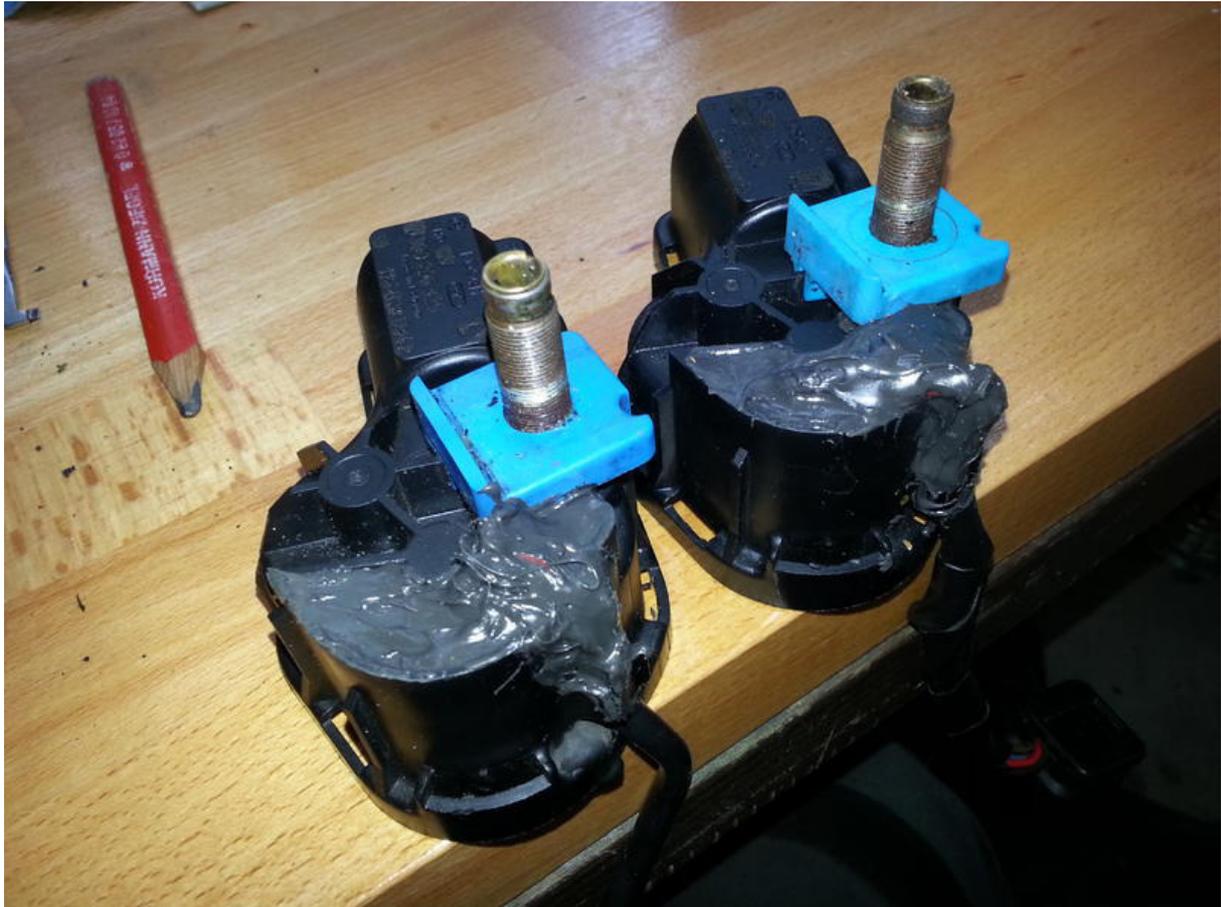
Jedenfalls sind die Teile nun wieder fit:

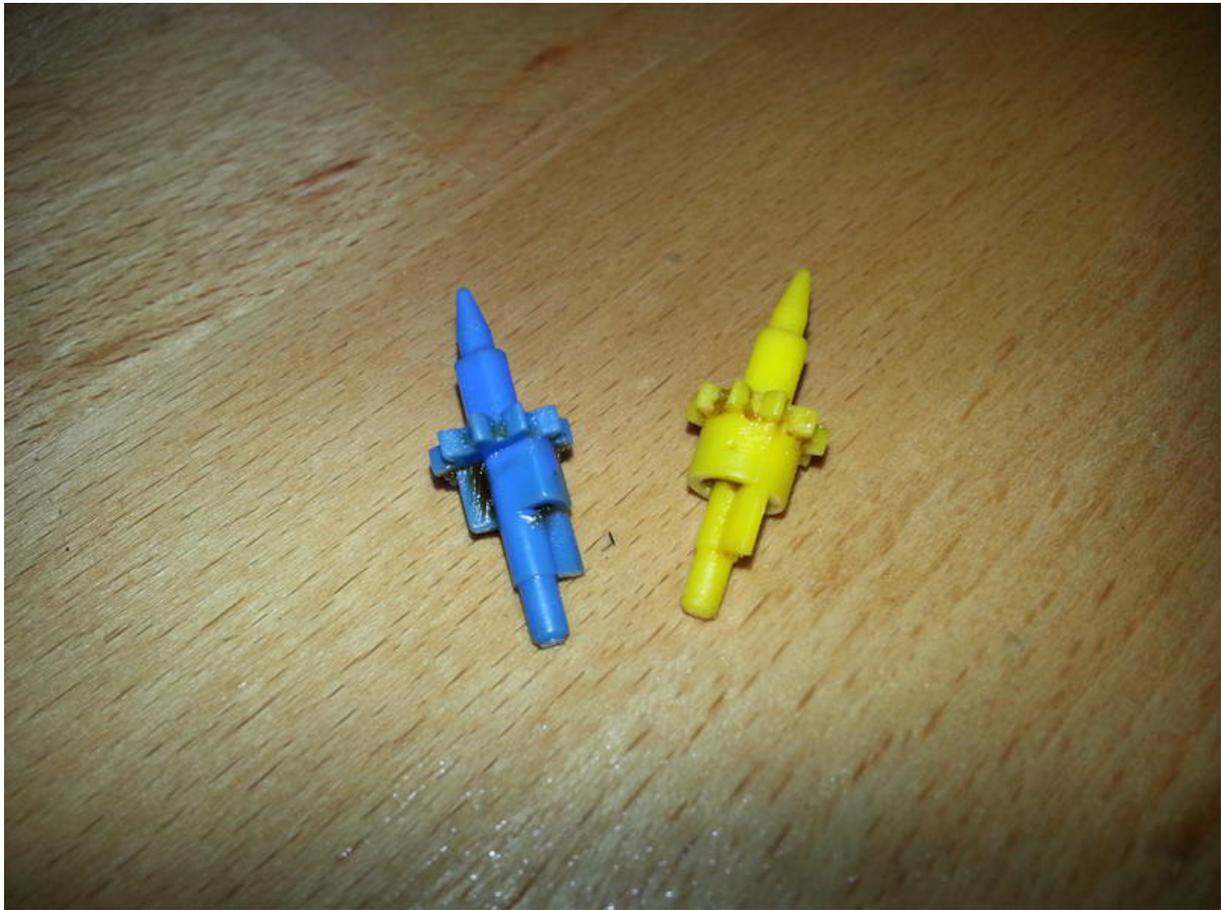
Das sind die beiden Ritzel, die in den Motoren sitzen.

Das blaue mit der Nocke gehört in den rechten Motor, da über den von der Nocke gesteuerten oberen Kontakt m.W. die Pumpe angesteuert wird. Beim gelben Ritzel bleibt der obere Kontakt aufgrund des umlaufenden Durchmessers immer offen. Das gelbe gehört deswegen in den 3-Pin Motor links.

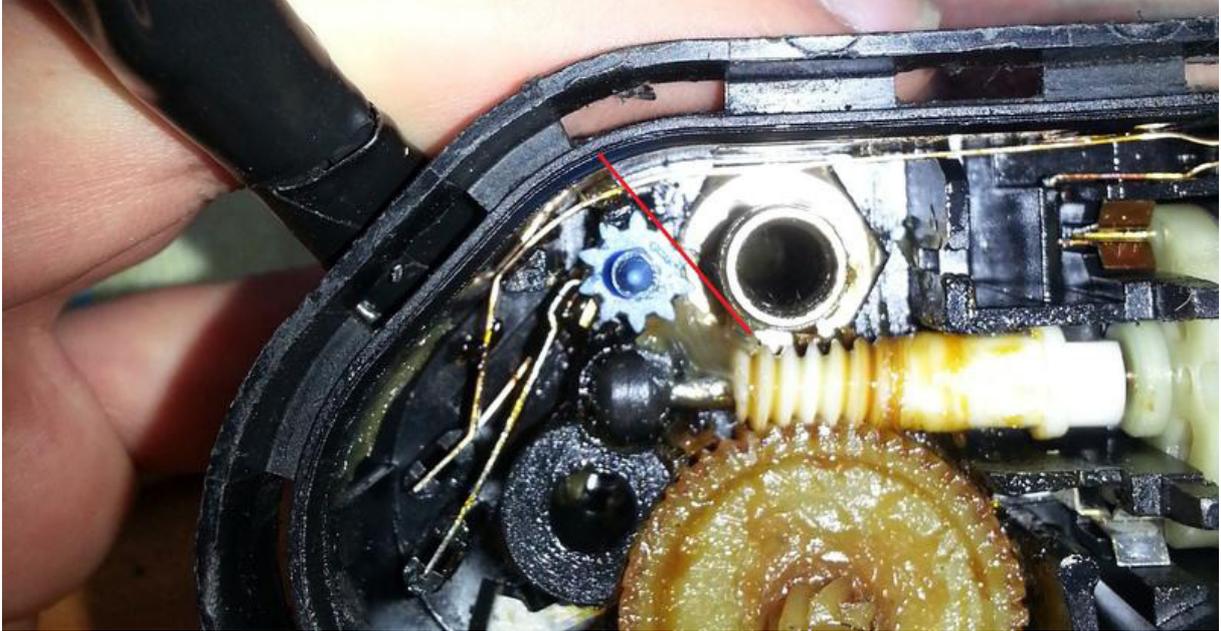
Rechts:

Eingesetzt werden sie so, dass beim rechten Motor beide Kontakte und beim linken Motor der untere Kontakt offen sind. Von oben betrachtet muss die Fase im Ritzel so stehen:

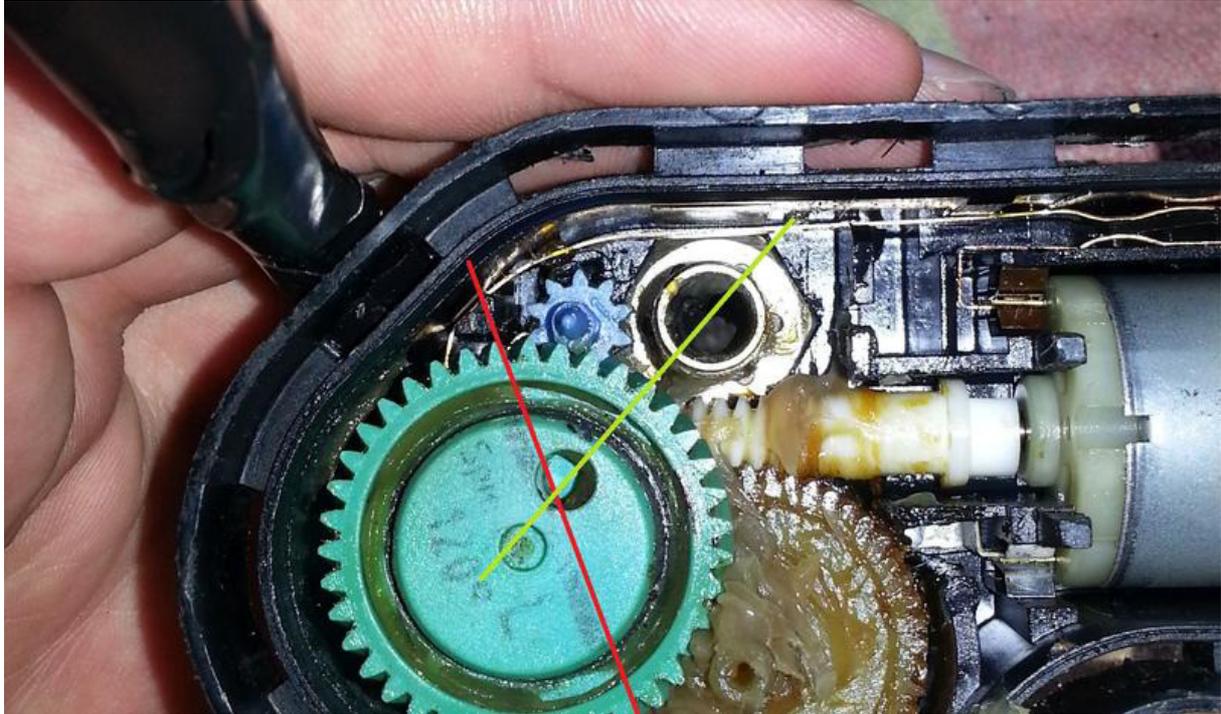
Rechts:

Blaues Ritzel & Rad und gelbes Ritzel & Rad gehören m.M.n. jeweils zusammen, obwohl dann im rechten Motor das Rad mit Aufdruck links steckt.

kürzester Abstand Bohrung zu Welle (grüne Linie) bzw. schwarzer Aufdruck auf Plastiknase zeigend (rote Linie)

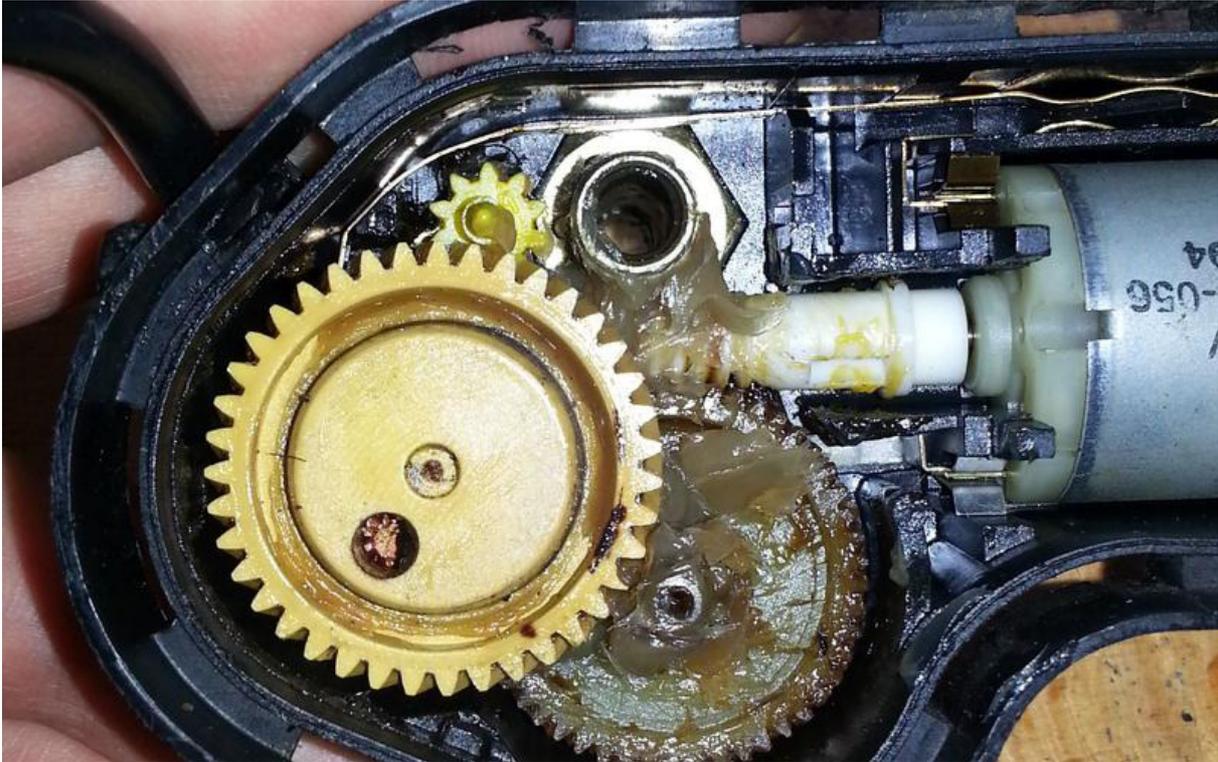
Links: das ganze um 180° gedreht, weitester Abstand Bohrung zu Welle

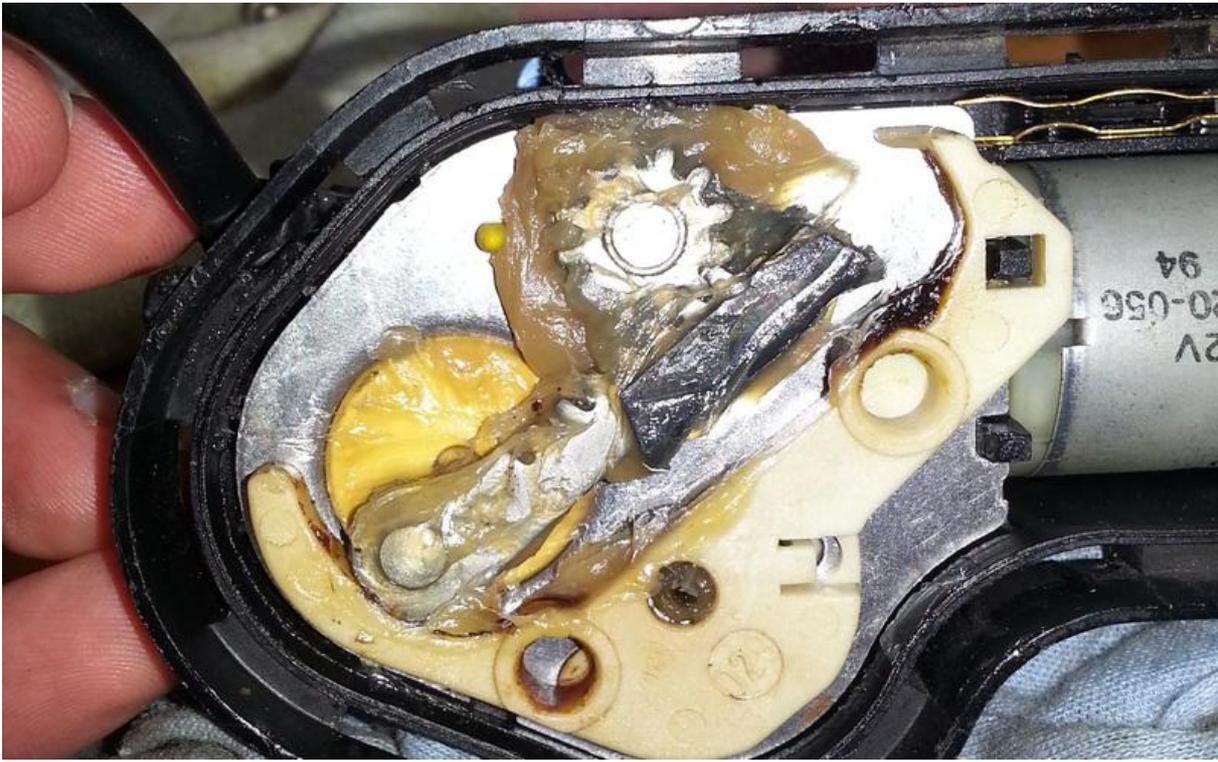
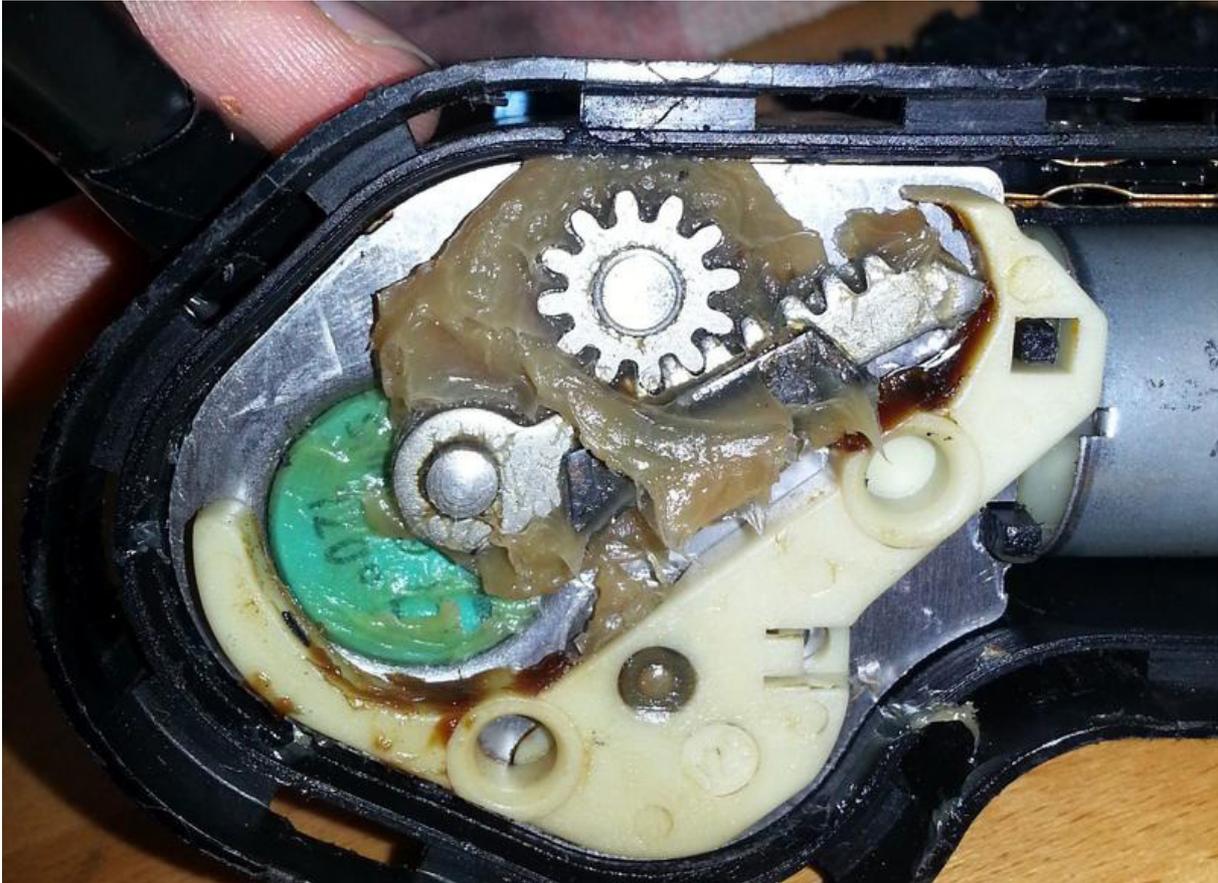
Dann das ganze vor dem Zusammenbau großzügig schmieren....
