F()//2C

LA FIN DES GÉANTS

Prévu pour emporter la décision en 1918, le char FCM 2C n'est livré qu'à partir de 1921. Ce blindé français est alors le plus moderne du monde, mais il arrive au pire moment : les crédits militaires sont annulés et seuls dix exemplaires sont construits (codés de 1 à 10, puis de 90 à 99). Véritable char forteresse dessiné par des ingénieurs de la construction navale, ce « croiseur terrestre » est conçu pour la rupture façon 1914-18, entraînant à sa suite la vague d'infanterie victorieuse. Longtemps remisés et utilisés pour la propagande, les FCM 2C sont ressortis des hangars à l'automne 1939 pour former le 51e et unique bataillon de chars lourds (BCL). Les conditions de destruction et le devenir de certains FCM 2C outre-Rhin ont alimenté diverses rumeurs qu'il convient de remettre à plat.

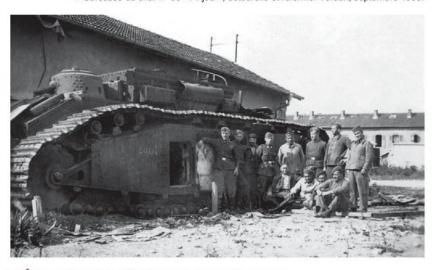
▼ Carcasse du char n° 96 « Anjou », détourellé et réformé. Verdun, septembre 1939.

Récupérations et cannibalisations terminées, les n° 94 « Bretagne » et 96 « Anjou » sont définitivement réformés. Les bureaux décident d'envoyer leurs tourelles principales en Tunisie afin d'armer les défenses de la ligne « Mareth », dont l'ouvrage de Bir Soltane.

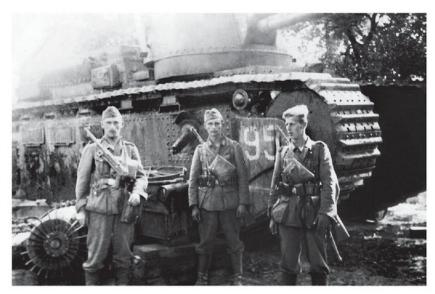
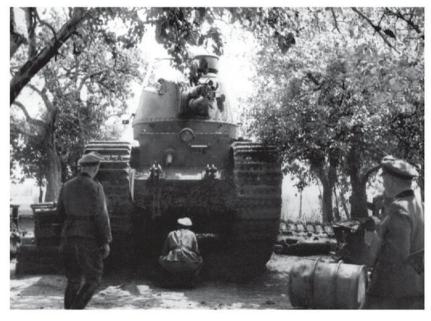
▲ L'ex-char d'instruction, sabordé suite à une panne, vient d'être capturé à Mairy-Mainville par les Allemands.

▲ La curiosité allemande est à son comble devant une telle prise! Il est vrai qu'à cette date, le mastodonte français n'a aucun équivalent dans l'arsenal germanique.

◆ Des soldats allemands font une pause devant le char n° 95 « Touraine ». La « chèvre » destinée à la manutention de pièces lourdes se trouve en arrière de la tourelle.

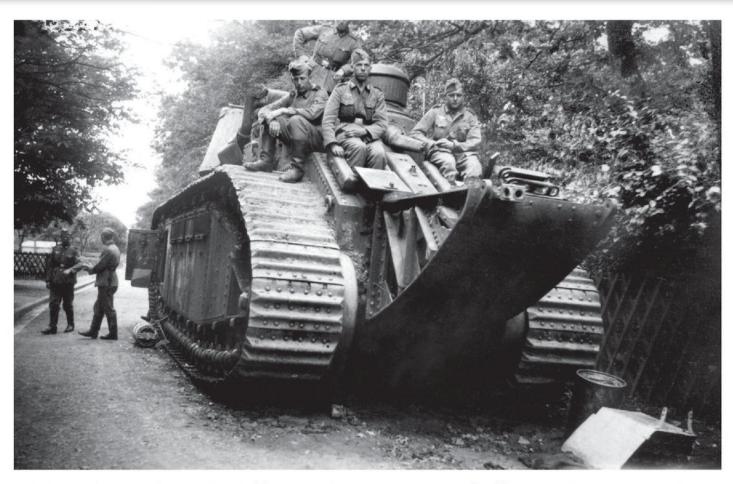
- FF En haut : Le char n° 92 « Picardie », tombé en panne à Piennes.
- Au milieu: Enthousiastes, les vainqueurs revendiquent leur imposant butin en « marquant » les flancs du « Picardie ».
- ◀ Ci-contre : Ces motocyclistes ne sont pour rien dans la capture du char n° 92, mais ils posent eux aussi pour la postérité.

▲ Autre photo-souvenir réalisée par les Allemands du FCM 2C n° 92. Fixée à l'arrière, la queue de tranchée est bien visible. les FCM 2C sont expédiés quelques mois plus tard sur Kummersdorf !

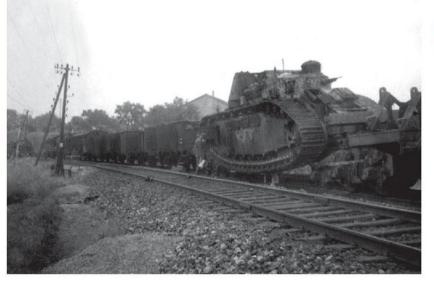
▼ L'un des convois immobilisés en gare de Meuse.

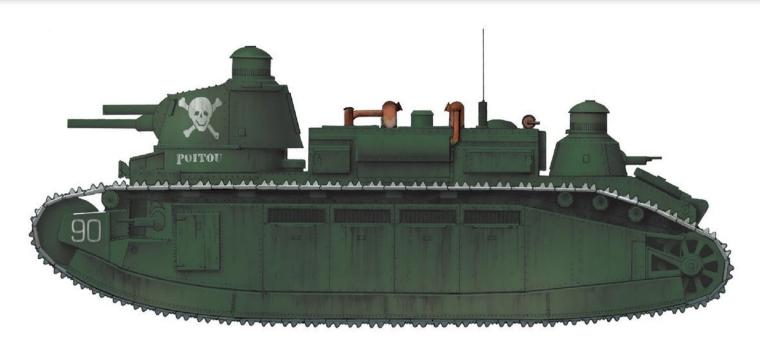
FCM 2C numéro 90 « Poitou » 1^{re} Compagnie 51° Bataillon de chars lourds (BCC) Armée française France, hiver 1939-40

Note: chaque engin est initialement décoré d'un écusson aux armes de la province dont il porte le nom. Pour des raisons inconnues, le n° 90 fait exception à la règle. À noter que le FCM 2C est plus haut que large, gabarit oblige.

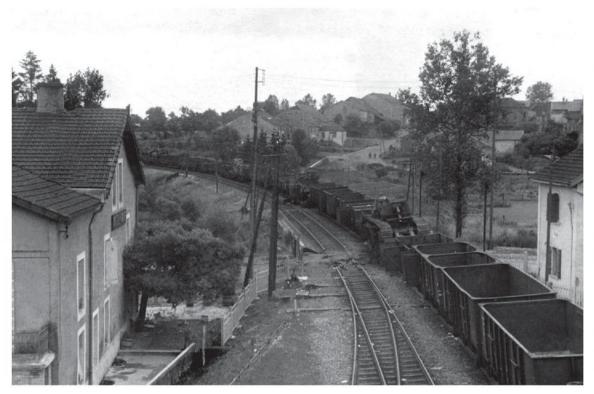
■ Depuis le pont de Meuse : les wagons-tombereaux servent à transporter les bastaings sur lesquels grimpent les chars au moment de s'accoupler avec les boggies

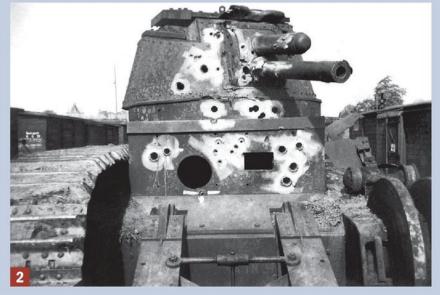
Les différents documents et témoignages présentent des contradictions parfois imputables à de simples défauts de mémoire, comme le total de cinq FCM 2C donné par Klär. La question se pose pour la photo ci-contre. Le calibre du canon du FCM 2C est correct.

Par contre, les épaisseurs du blindage, le calibre attribué aux impacts et le double blindage frontal (*Panzerung* 2x3,5cm) ne correspondent pas aux données habituelles. Ces marquages amènent à comparer les performances des munitions antichars de 1940.

PAYS	ARME	CALIBRE (mm)	TYPE DE MUNITION	PERFORATION SOUS INCIDENCE DE 30° (en mm)			
				100 m	500 m	1 000 m	Remarques
ALLEMAGNE	3,7 Pak 35/36	37	AP	35	29	22	Canon du Panzer III
			APCR	64	31		Expérimental en juin 1940
	Škoda 37 vz 37-38	37	AP	36	31	24	
			APC	41	33	27	
	Škoda 47 vz 36	47	APCR	52	47	40	
	7,5cm KwK 37	75	APC	41	38	35	Canon de base Panzer IV
			HEAT	45	45	45	Charge creuse
	Panzerbüchse 41	28/20		69	52		Expérimental, âme conique
	5cm Pak 38	50	AP	67	57	44	Pas encore livré en unités
			APC	69	59	47	
			APCR	130	72	48	
FRANCE	Hotchkiss SA 35	25		35	29	20	Excellent matériel
	37 SA 1916	37		25	19		Canon dépassé
	37 SA 38	37		29	23	16	
	47 SA 35	47		39	33	26	
	47 SA 37/39	47		57	50	42	Meilleur canon AC de 1940

Cette étude, réalisée par M. Alain Adam, auteur d'un article sur la motorisation du FCM 2C (*Trucks & Tanks* numéro 65, janvier-février 2018), montre que les performances des pièces françaises ne sont pas dépassées. Ce tableau théorique ne tient pas compte de la qualité variable des aciers et reste fonction de l'angle d'incidence du tir. Percer simplement 70 mm à 100 m n'était pas à la portée... de la première arme venue. Le regard interrogatif des officiers allemands devant les profonds impacts sur les FCM 2C s'explique par l'efficacité des nouveaux canons testés par la commission de Kummersdorf. La propagande nazie a su s'emparer de l'opportunité, non pour vanter les performances des tubes dernier cri, mais pour imposer l'idée d'une attaque décisive de *Stukas* (bombardiers en piqué) sur des FCM 2C impuissants! Ce mensonge très idéologique va faire long feu, puisqu'il est encore repris sans sourciller dans les années 1970 par Liliane et Fred Funcken (« Les uniformes et les armes des soldats de la guerre 1939-1945 »), célèbres illustrateurs/rédacteurs des Éditions Casterman.

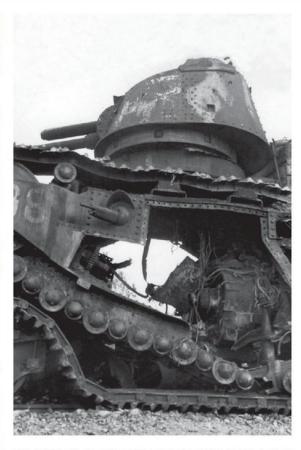
- 1. Impacts bien repérés sur le char n° 90. Au dos de la photo est notée l'inscription : « Die Innereinrichtung hatte Polterabend » (littéralement : « À l'intérieur, c'était la nuit de noces »).
- 2. Impacts des tirs expérimentaux sur le char de commandement n° 97 « Lorraine ». Notez le surblindage du toit.
- Cliché pris sous le pont métallique de Lunéville.
 Le passage nécessite de démonter les stroboscopes de chaque engin.

Impacts et marquages sont présents au moins sur les n° 90, 91 et 97, ce qui ne correspond pas à l'un des convois, mais peut-être aux engins présentant de bons angles pour les tirs.

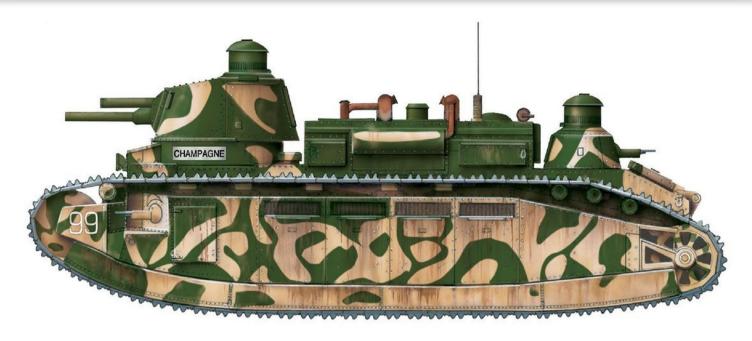
FCM 2C numéro 99 « Champagne » 51° Bataillon de chars lourds (BCC) Armée française Meuse, France, 15 juin 1940

Note : char n° 99 « Champagne » en livrée « de guerre ». Les armoiries ont disparu.

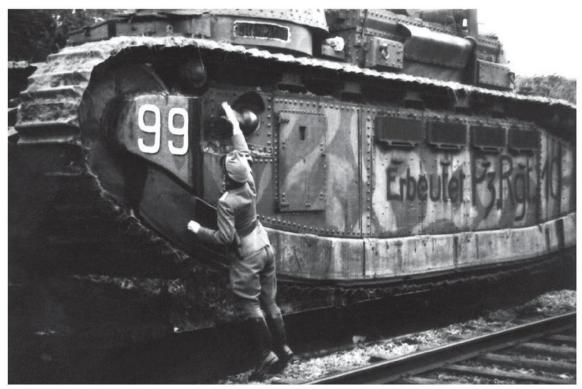
■ Cet Allemand montre la taille « kolossale » du FCM 2C. Les inscriptions « Erbeutet Pz Rgt 10 » côté gauche, sur les flancs du n° 99 « Champagne », témoignent du passage du Panzer-Regiment 10 de la 8. Panzer-Division qui a capturé le convoi.
