Screening Toegankelijkheid

Provinciescholen Vlaams-Brabant

VKO blok A

Karenveldstraat 23,
1745 Opwijk

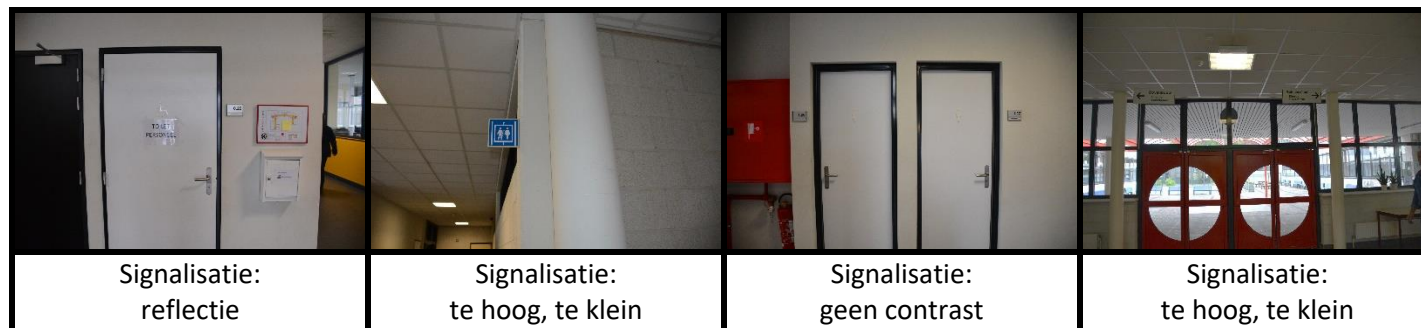
Onderwerp	Norm	Opmeting	Score	Oplossing
Locatie	Logische locatie	Slecht	X	Plaats ze op een logische plaats
Herkenbaarheid	Uniforme pictogrammen	Slecht	X	Voorzie herkenbare en uniforme pictogrammen
Zichtbaarheid	Groot/ooghoogte	Slecht	X	Voorzie grotere en duidelijkere signalisatie op ooghoogte
Contrast	Goed contrast	Slecht	X	Met een goed contrast
Voor slechtzienden	Braille/tactiel/hoorbaar	Niet voorzien	X	Voorzieningen voor slechtzienden
Voor slechthorenden	Realtime info scherm	Niet voorzien	X	Voorzieningen voor slechthorenden
Belichting	goed + geen reflectie	Slecht	X	Vermijd reflectie op signalisatie door overbelichting

Onderwerp	Norm	Opmeting	Score	Oplossing
Functies	Makkelijk vindbaar	Slecht	X	Gebruik van verschillende kleuren door elkaar is verwarrend
Circulatie	Vlot/snel/veilig	Goed	V	
Technieken bediening	Eenvoudig	Goed	V	
Personeel	Herkenbaar	Goed	V	
Vluchtweg	Zichtbaar/duidelijk	Slecht	X	Voorzie grotere en duidelijkere signalisatie op ooghoogte
Brandalarm	Geluid + flitslicht	Geluid	/	Voorzie een brandalarm met geluid en lichtflits
