## **Kartlegging av tyske festningsverk i Bykle kommune**

**Utarbeidet av Tormod Christiansen i samarbeid med Bykle kommune.**

**Revidert utgave 30.05.2018**

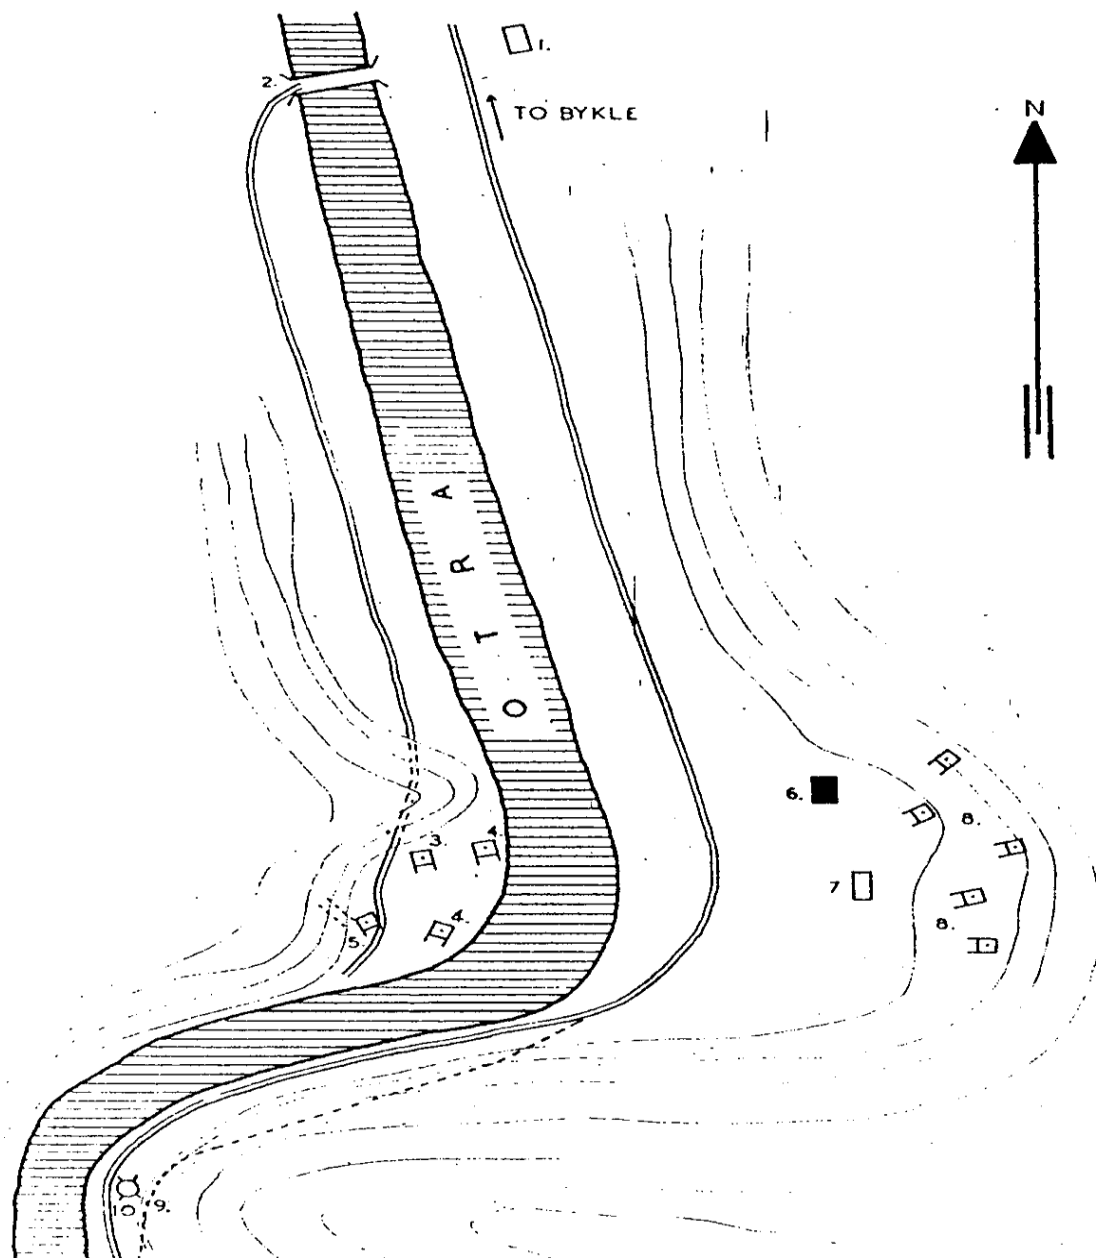
Etterretningsskisse over anleggene i Byklestigen fra høsten 1943. Skissen ble utarbeidet av nordmenn i Milorg og sendt til London. Punkt 3-4-5: innrapporterte bunkere i stein eller betong. Punkt 8: bunkere eller maskingeværstillinger. Punkt 1-6-7: sivile hus ødelagt eller beslaglagt av tyskerne. Punkt 10: sprengkamre i fjellsiden over vegen, sistnevnte ikke påvist på befarig i 2017. Fra Norges Hjemmefrontmuseum.

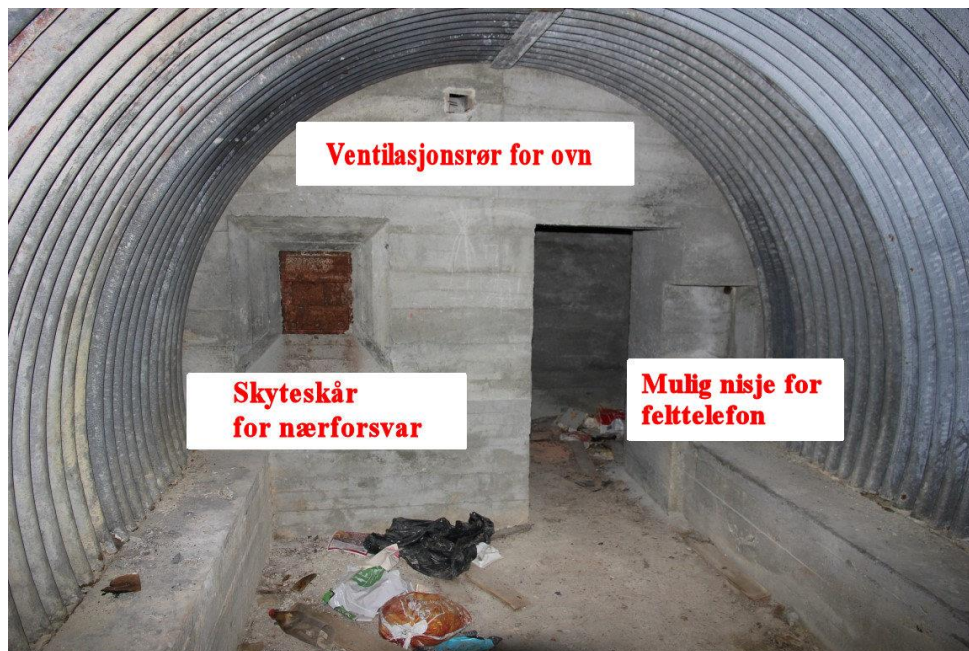
På innsiden av oppholdsrommet til bunkeren på Lisletjønn, sett mot inngangspartiet.

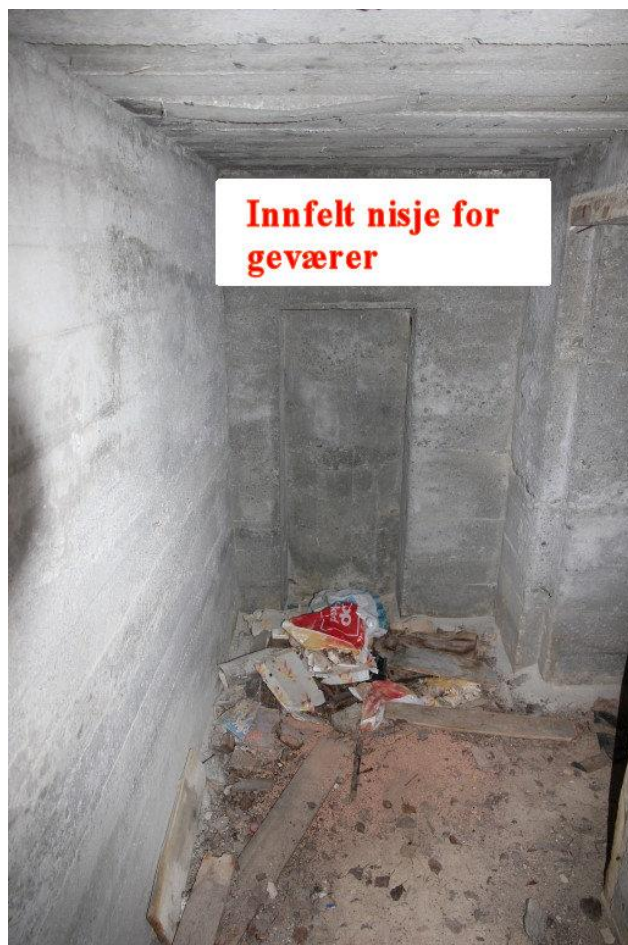
Inngangspartiet til bunkeren på Lisletjønn, inngangen til hovedrommet på høyre side.

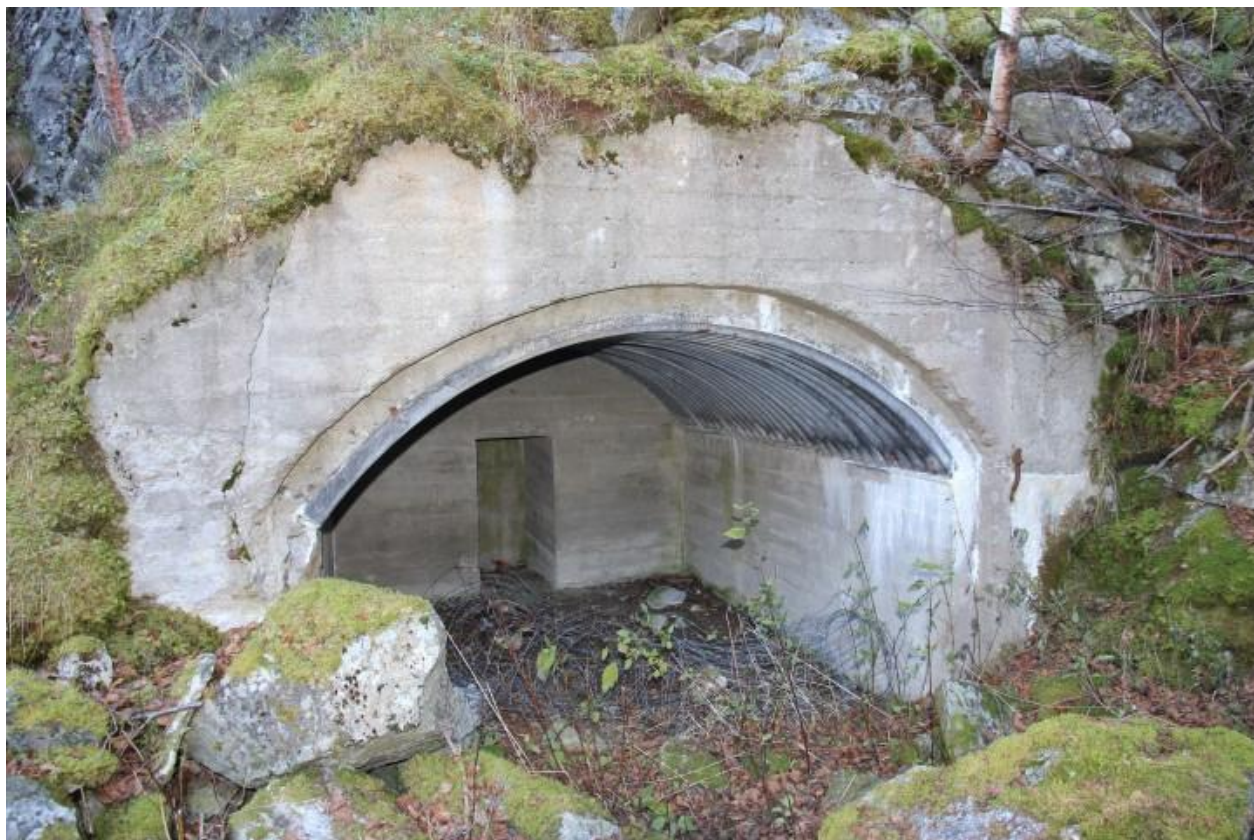
Garasjene har opprinnelig vært utstyrt med to treporter for å beskytte kanonen, på alle steder er dørene fjernet etter krigen. Nisjen på innsiden er tilpasset for kanonrøret (lengden på kanonrøret til en PAK 36 var 1,66 m)

**Garasje for panservernkanon på vestsiden av Otra, hengslene for portene er synlige på høyre side.**

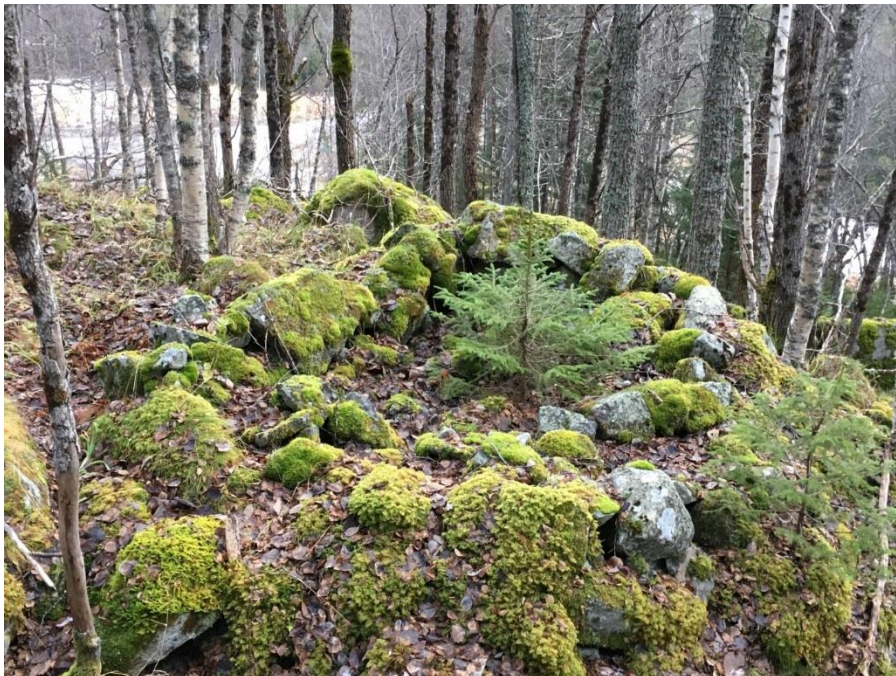
I etterkant av befaringen i oktober 2017 påviste grunneier Magnhild Bjørnarå en ytterligere fjerde stilling (TB-4) i det nordlige området.

**Anlegg TB-4. Bilde fra Magnhild Bjørnarå.**

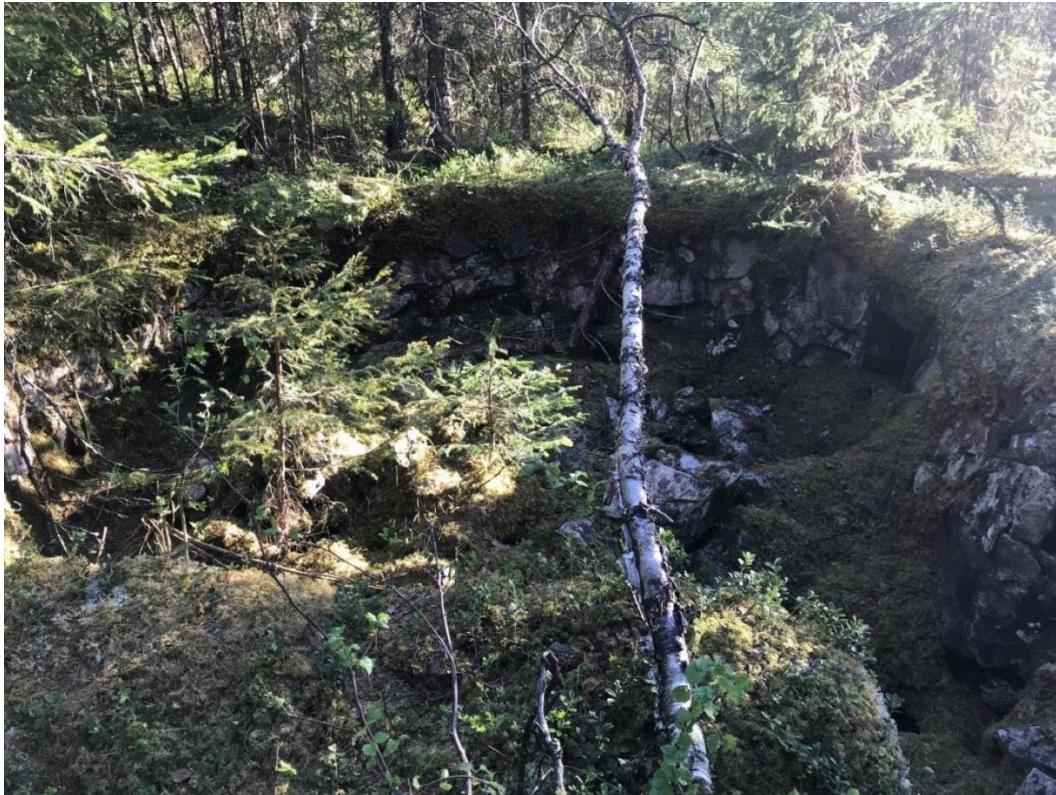
**Anlegg TB-5. Søylene i midten har kollapse. Bilde fra Olav Mandt.**

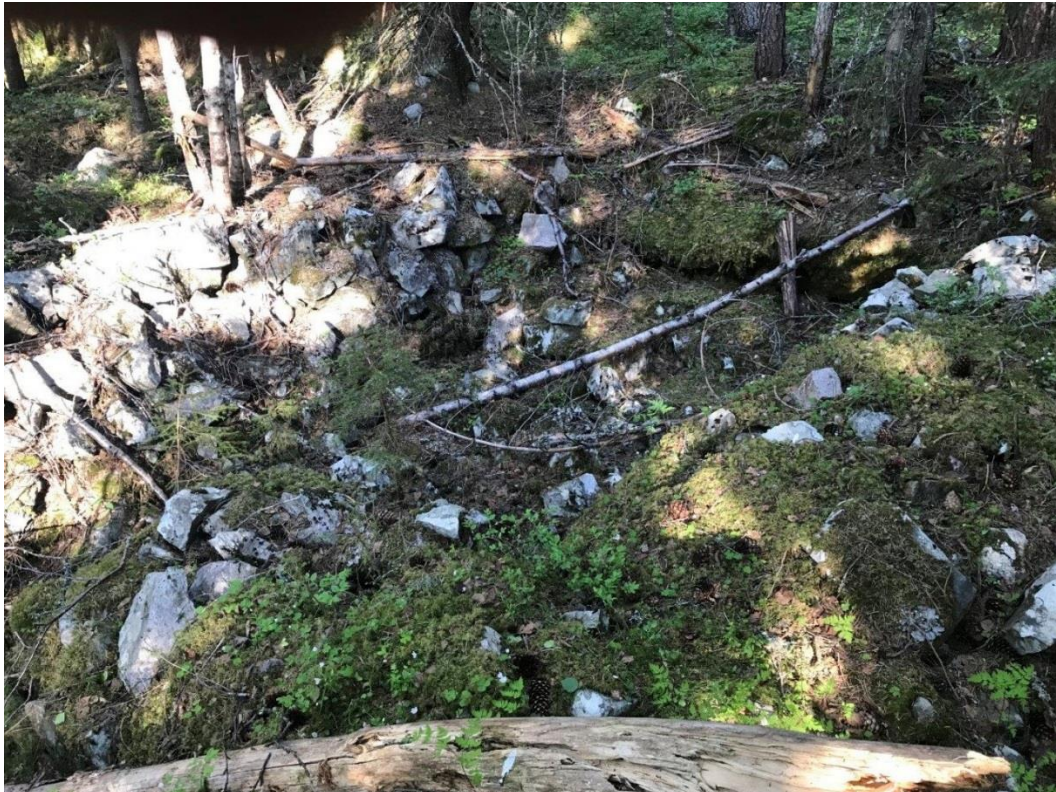
**Anlegg TB-6. Utgraving for det som trolig har vært påtenkt som enten ammunisjonslager eller stridskvarter. Lokaliteten er plassert i nærheten av anlegg TB-7. Bilde fra Olav Mandt.**

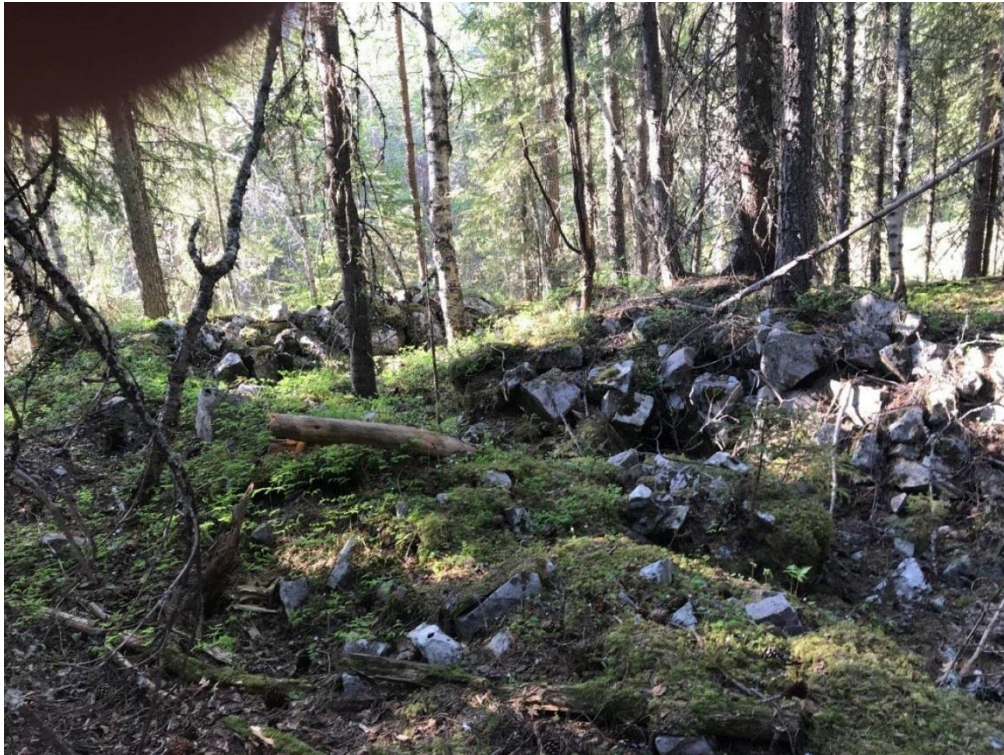
**Anlegg TB-6 fra en annen vinkel. Bilde fra Olav Mandt.**

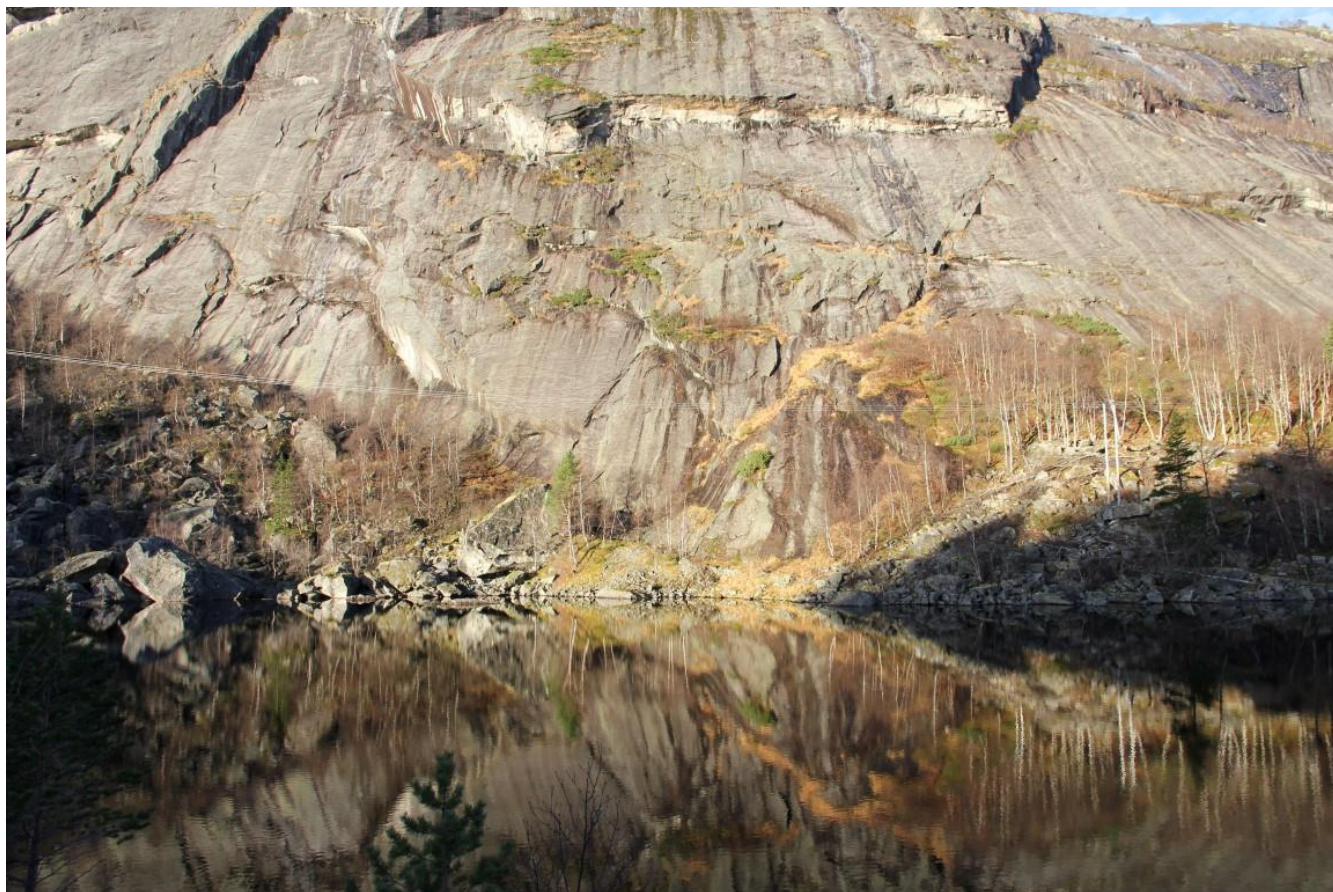
**Deler av det vestre stillingsområdet i Byklestigen sett fra øst. Garasje for panservernkanon og standplass for kanonen er (anlegg 8 og 11) er plassert omtrent midt på bildet. Stillingene ble i stor grad integrert i det naturlige landskapet av kamuflasjehensyn og er selv i dag vanskelig å observere på avstand.**

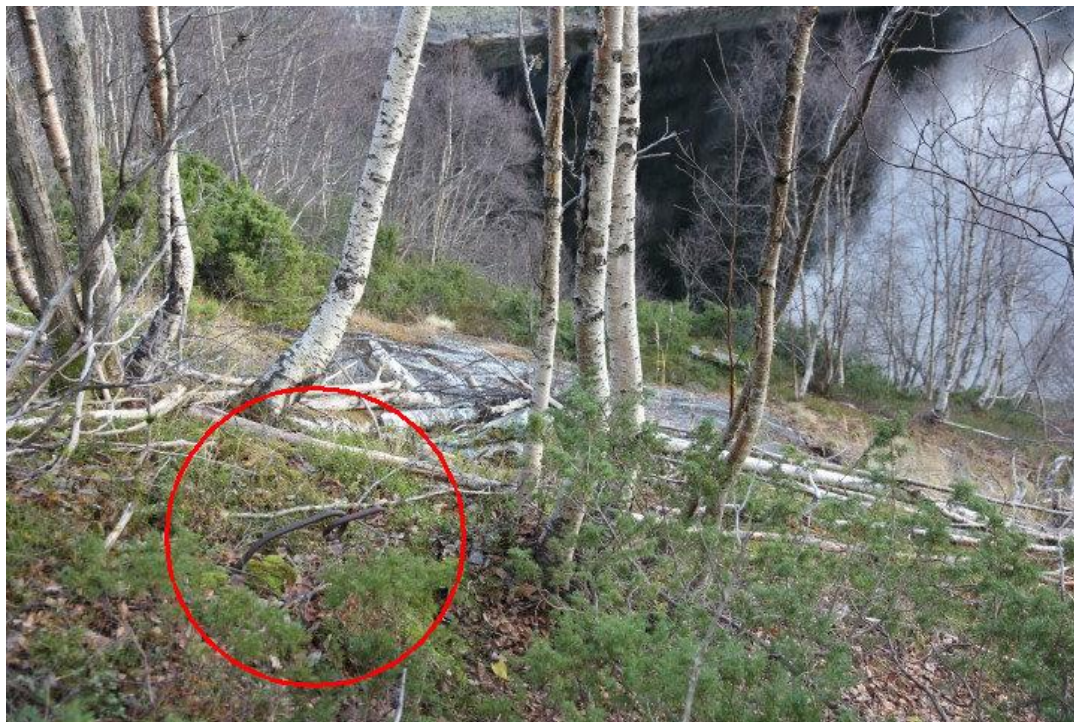
Type: flere rader med piggrådsperringer. Såkalte «grisehaler» boret ned i fjellgrunnen og bortover klippekanten nordover. Omfanget av sperringene er ikke fullstendig kartlagt.

**Utsnitt av den sørlige delen av piggrådsperringene.**

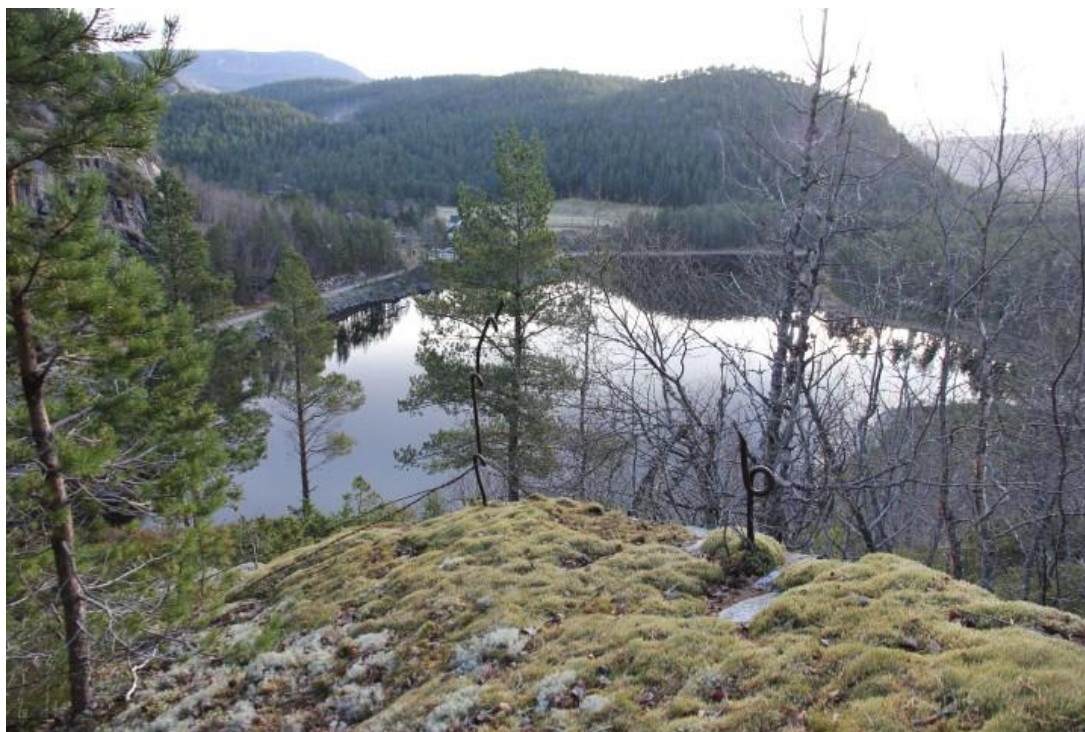
**Fra den nordlige delen av piggrådsperringene.**

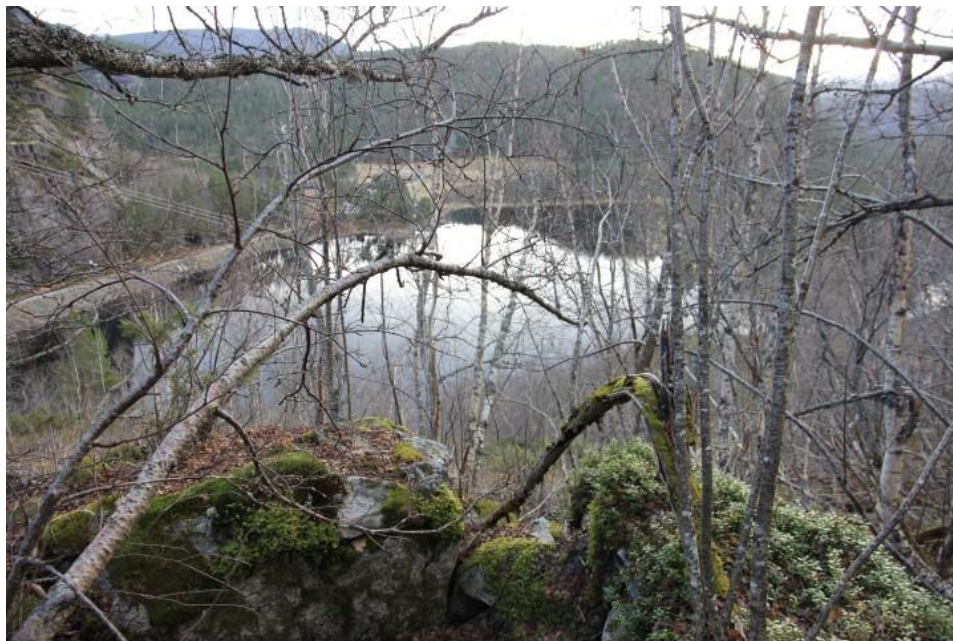
Type: observasjonsplass og løpegravssystemer i oppstaplet stein forbundet med en naturlig steinheller.

**Den ene inngangen til den naturlige steinhelleren i anlegg nr. 5.**

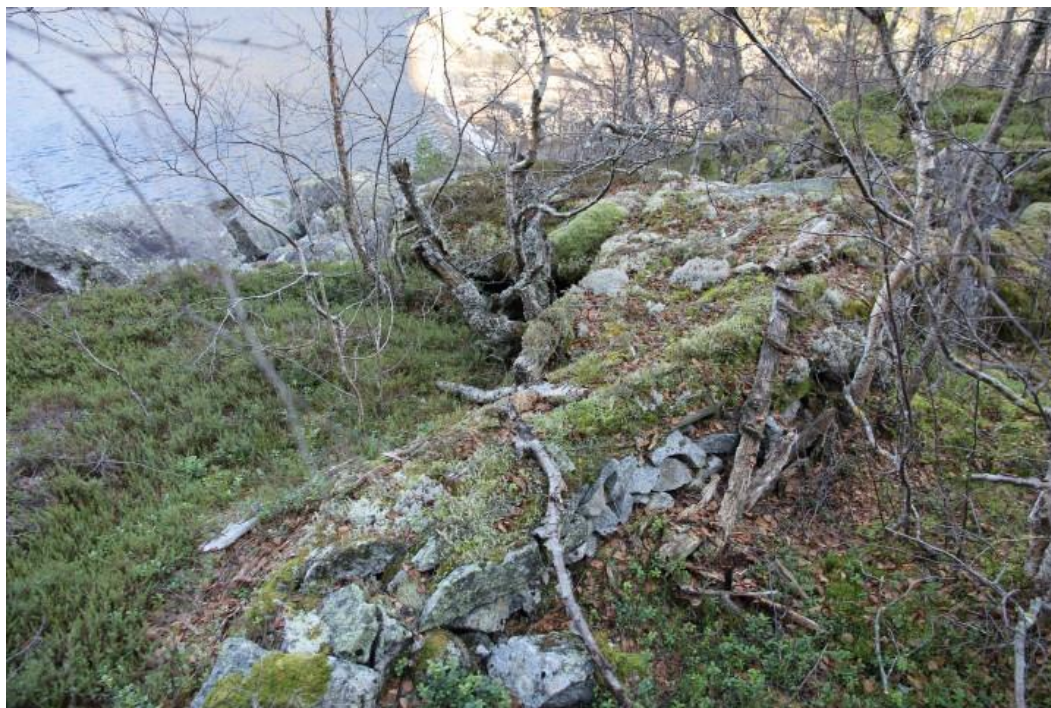
**Feltmessig stilling med brystvern satt opp med stein og trevirke.**

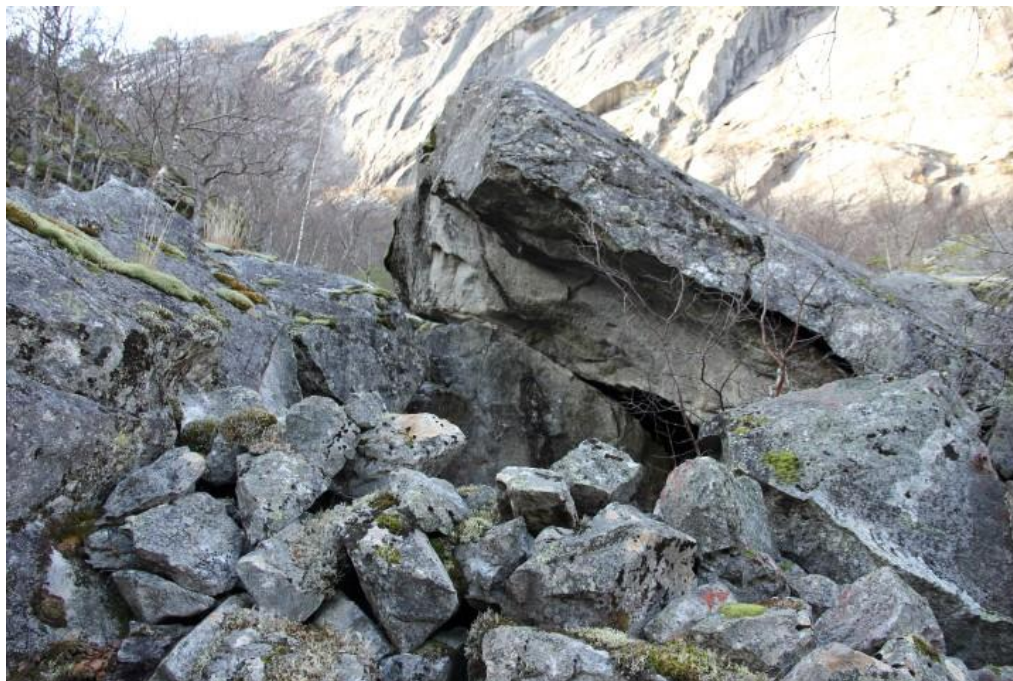
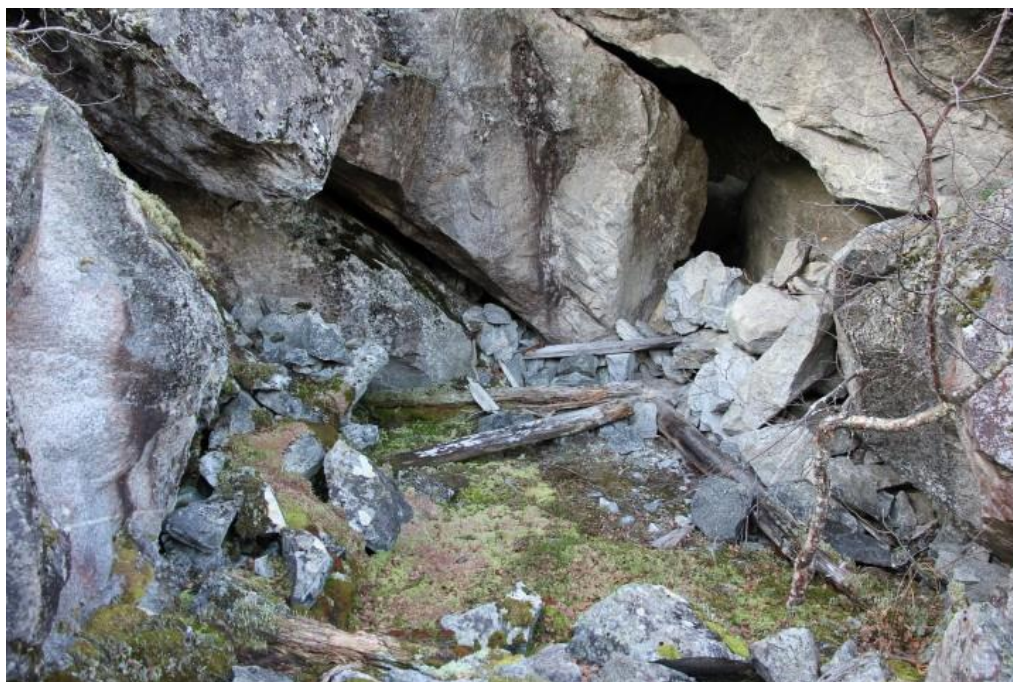
### **Anlegg nr. 7**

Type: naturlig steinheller bygd om til innkvartering med trappetrinn på siden av helleren.  
Forbundet med en løpegrav til anlegg nr. 6.

**Rester av laftet bygning på innsiden av steinhelleren (for innkvartering eller ammunisjonslager?)**

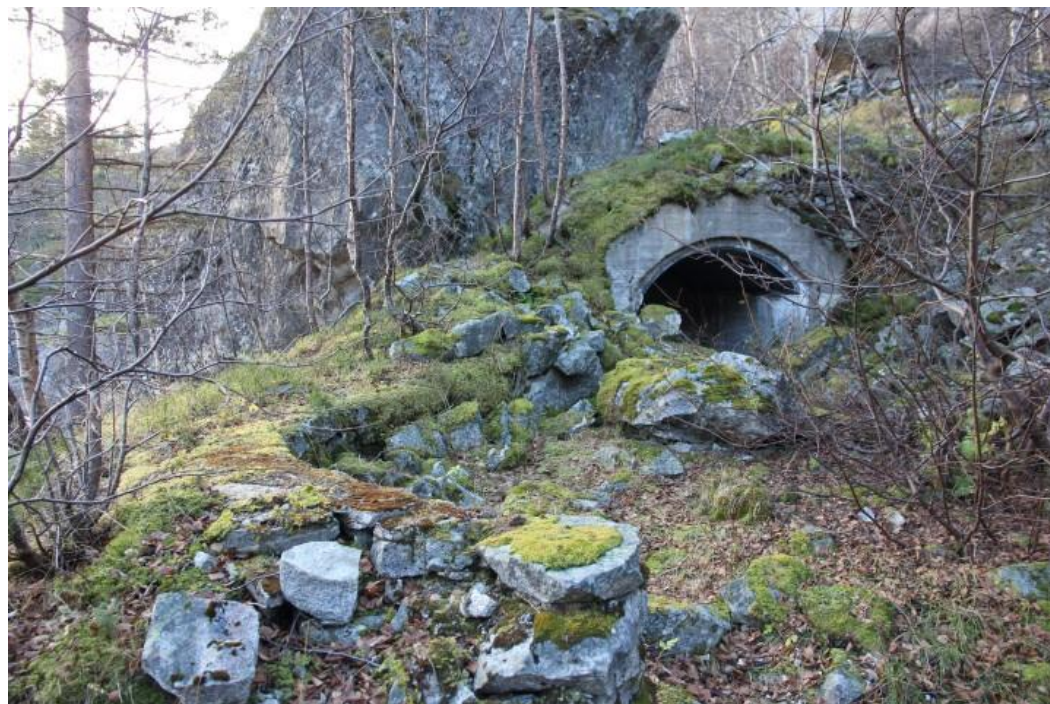
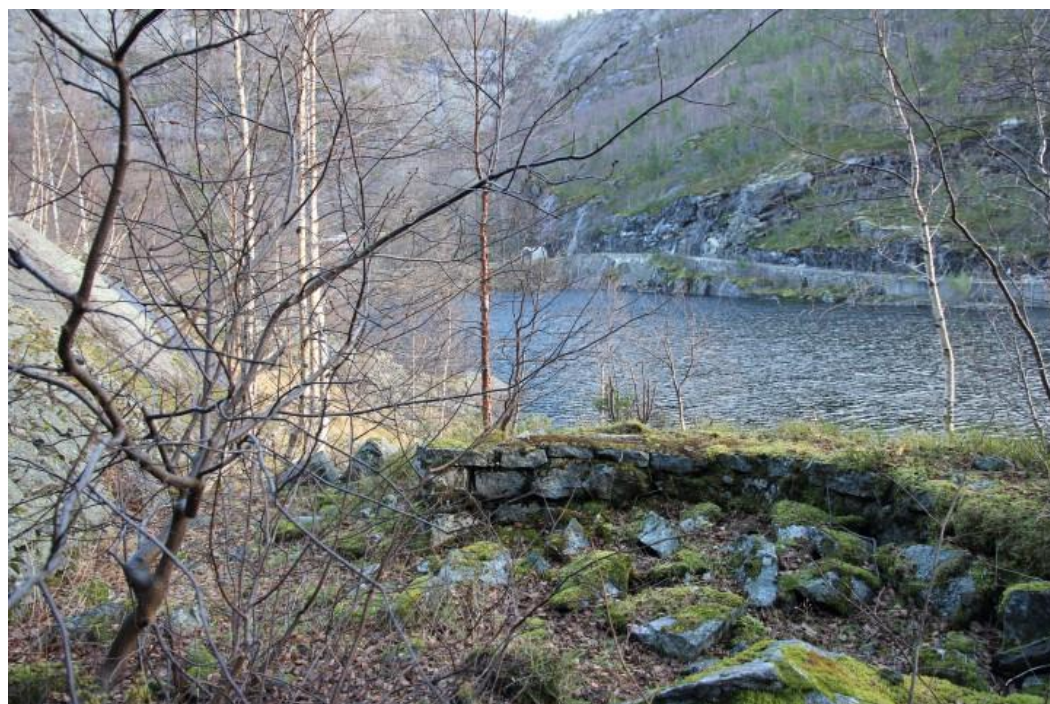
**Anlegg nr. 8**

Type: standplass for panservernkanon i oppmurt stein.

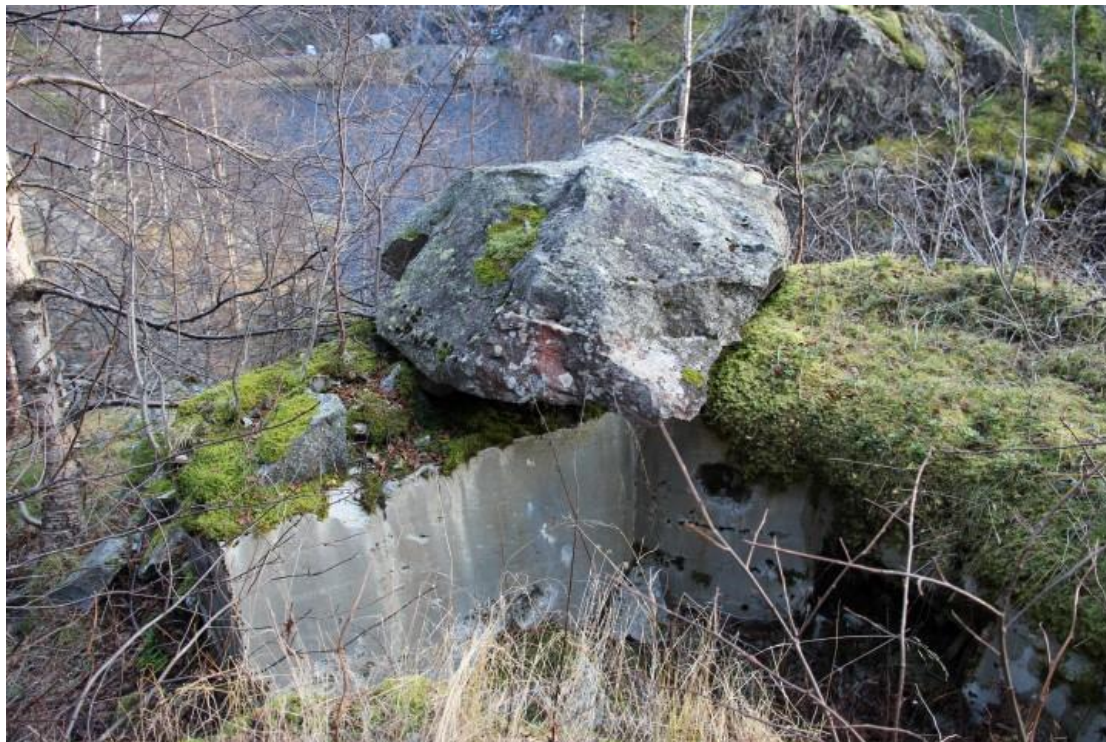
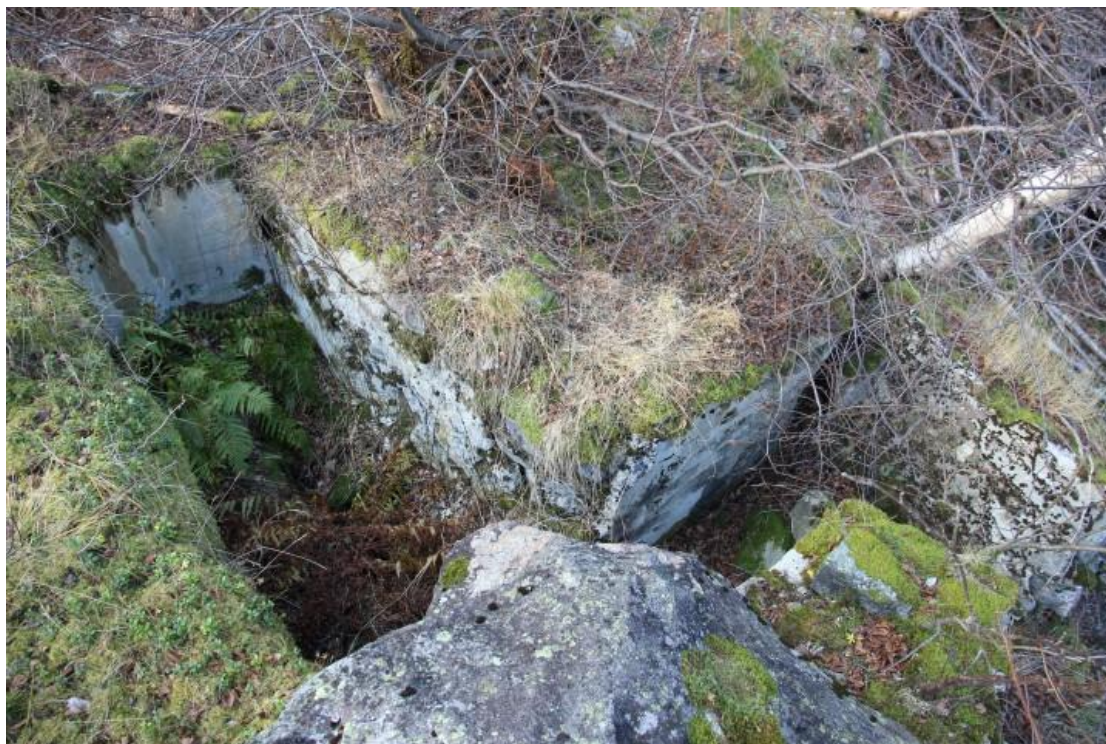
**Anlegg nr. 10**

Type: maskingeværstilling i armert betong.

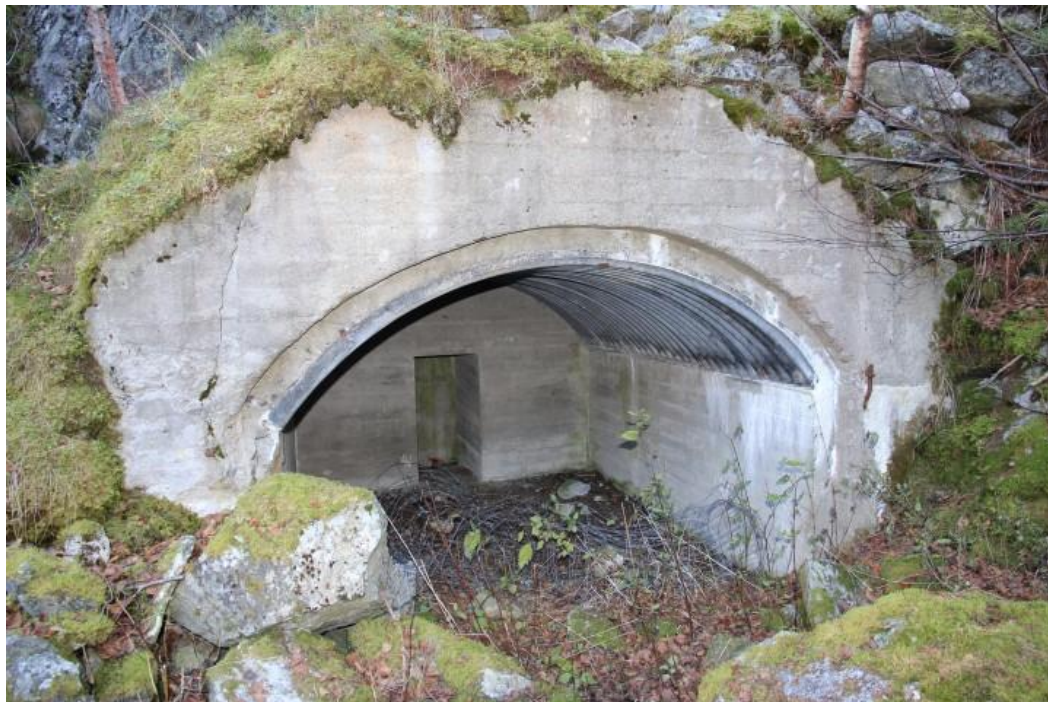
### **Anlegg nr. 11**

Type: garasje for panservernkanon i armert betong og bølgeblikkseksjoner.

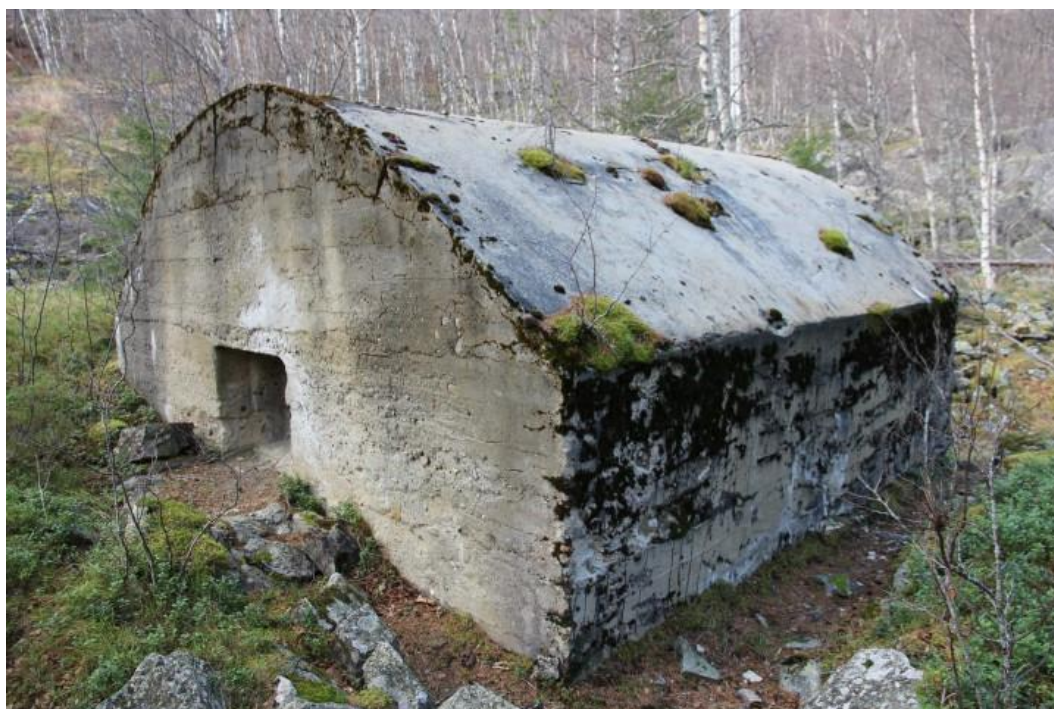
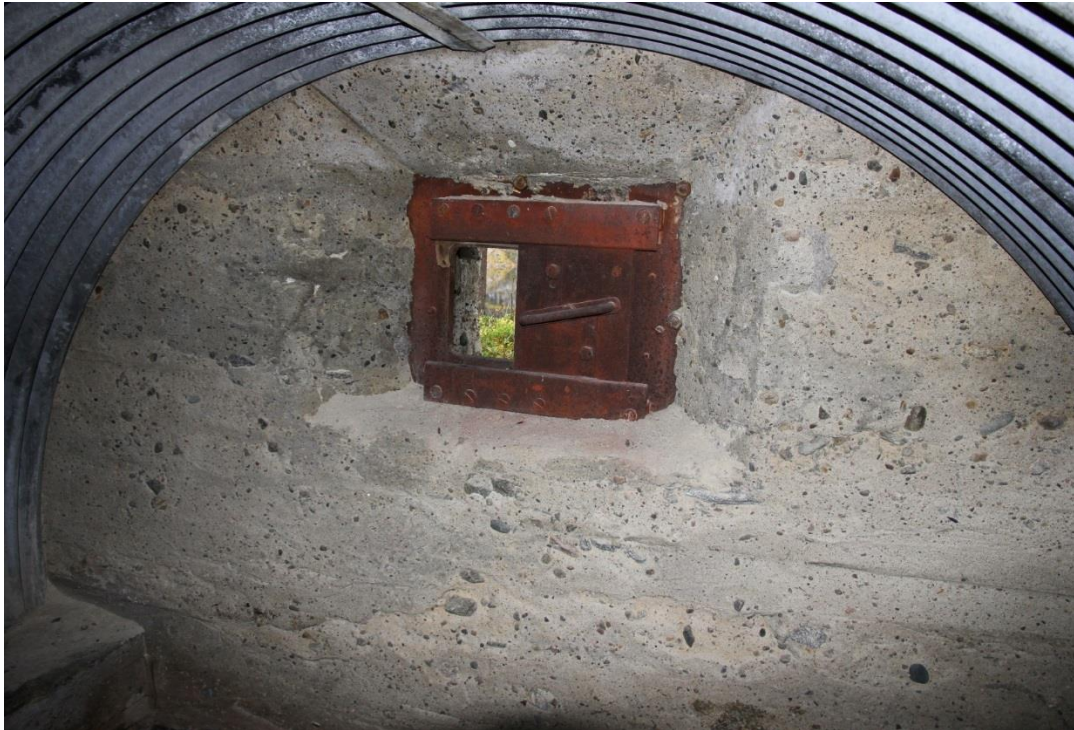
### **Anlegg nr. 12**

Type: maskingeværerbunker i armert betong og bølgeblikkseksjoner. Består av ett rom med dimensjonene L:2,5m x B: 2,8m x H: 2m x T:1,10m.

På innsiden av maskingeværbunker.

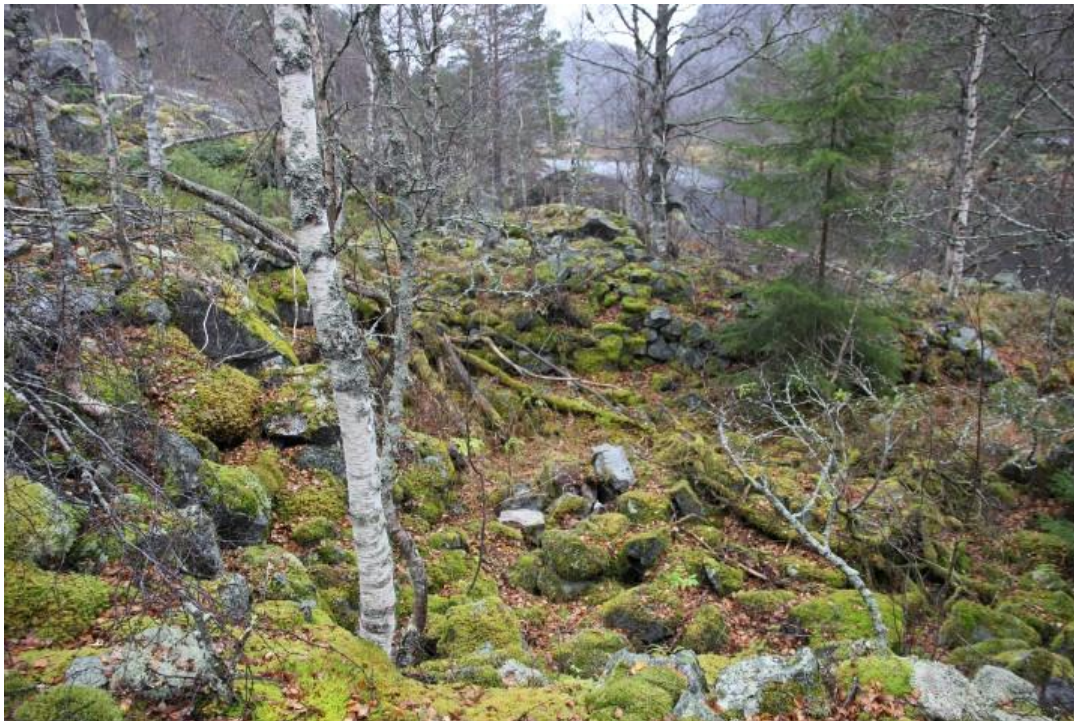
### Anlegg nr. 13.

Type: utgraving eller splintmur for feltmessig bunker eller påbegynt tomt for bunker,  
Omtrentlige dimensjoner: B: 7 m x L: 10 m.

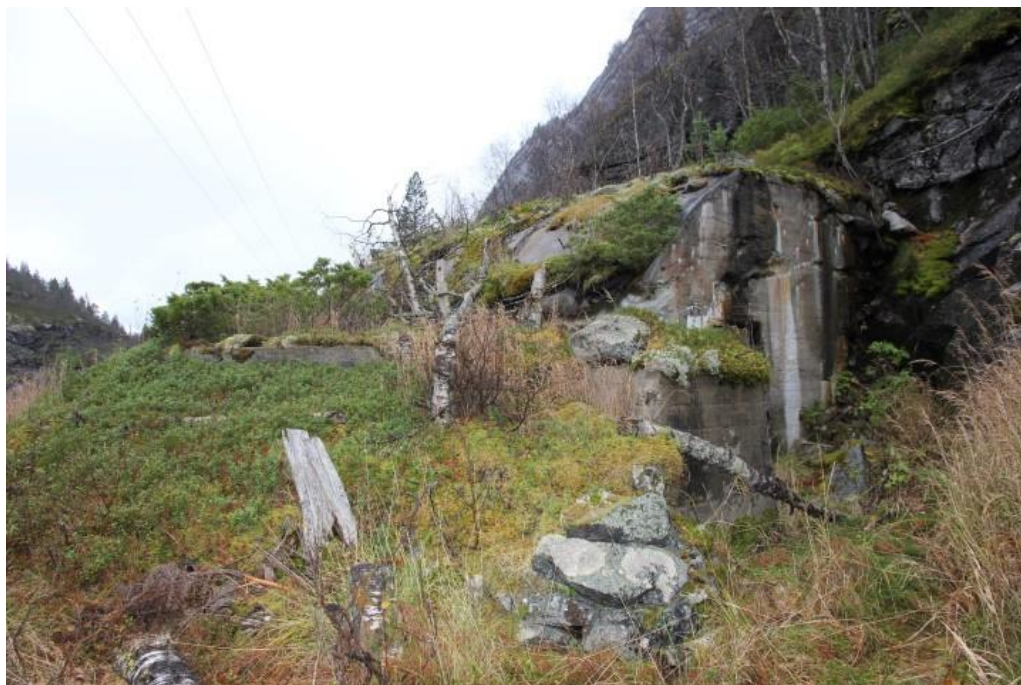
### **Anlegg nr. 17**

Type: mannskapsbunker i armert betong og bølgeblikkseksjoner. Dimensjoner på oppholdsrom: B: 2,40m x L: 4,10m x H: 2,25.

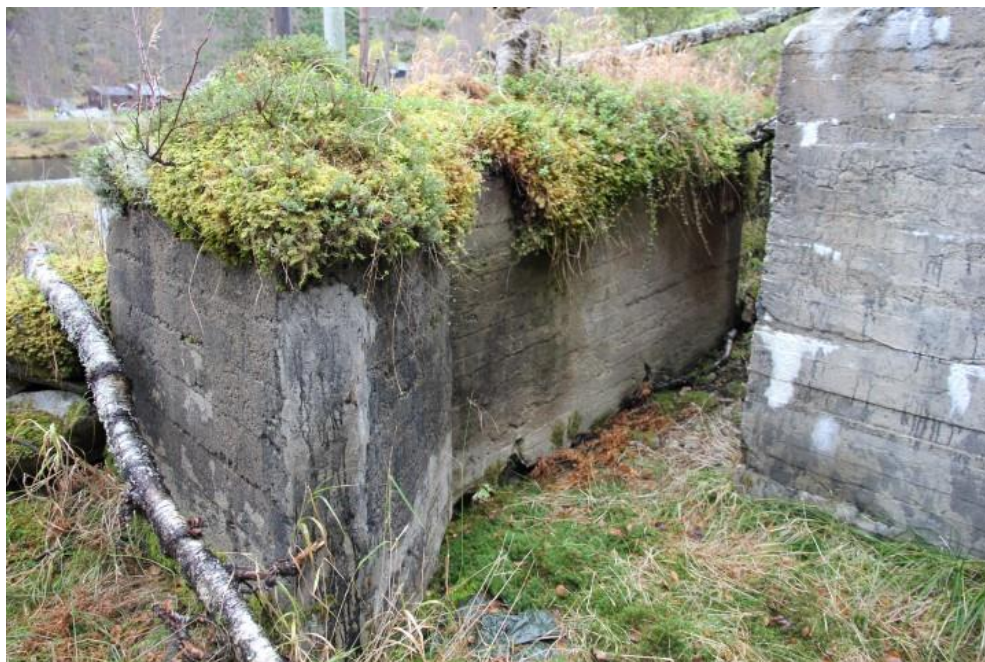
**Anlegg nr. 18**

Type: maskingeværstilling eller splintmur i armert betong ved siden av anlegg 17.

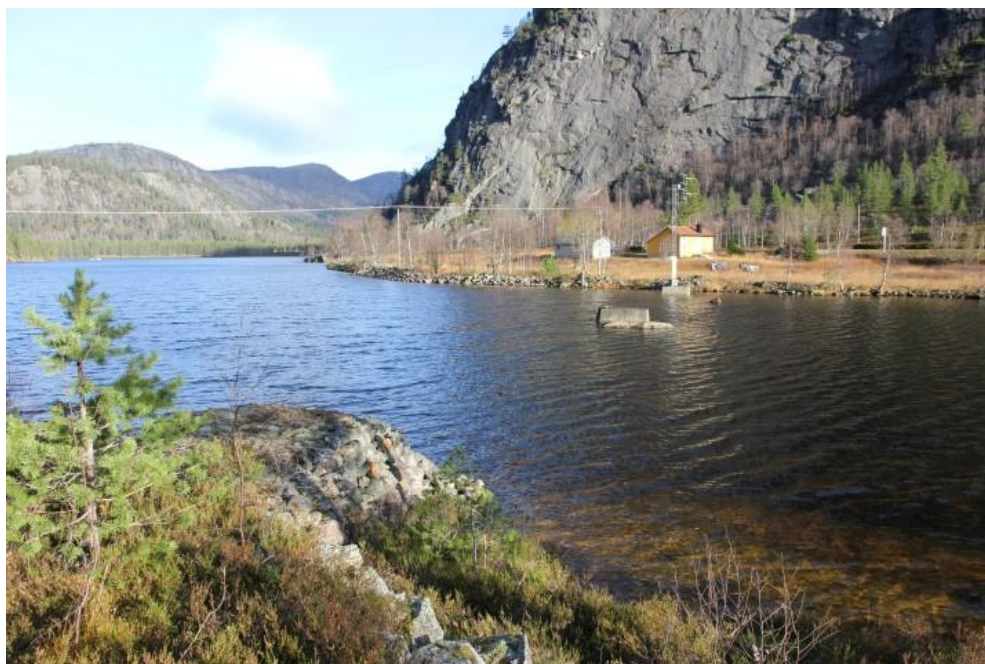
**Anlegg nr. 19.**

Type: to eller tre bæreelementer og brokar etter kollapset anleggsbro, oppført i armert betong og oppstabledt stein.

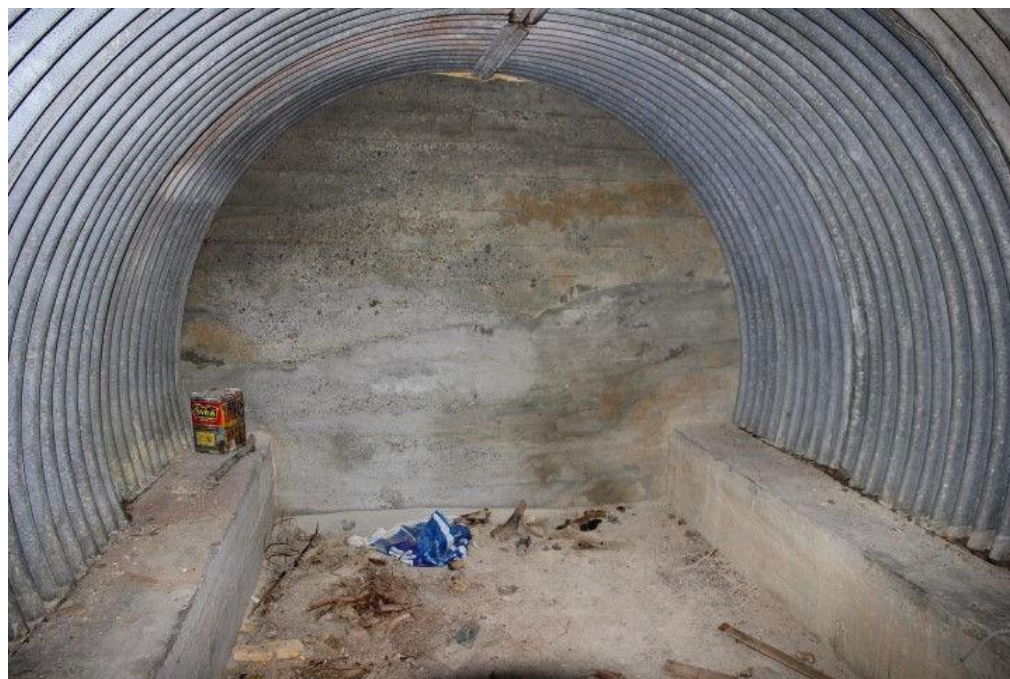
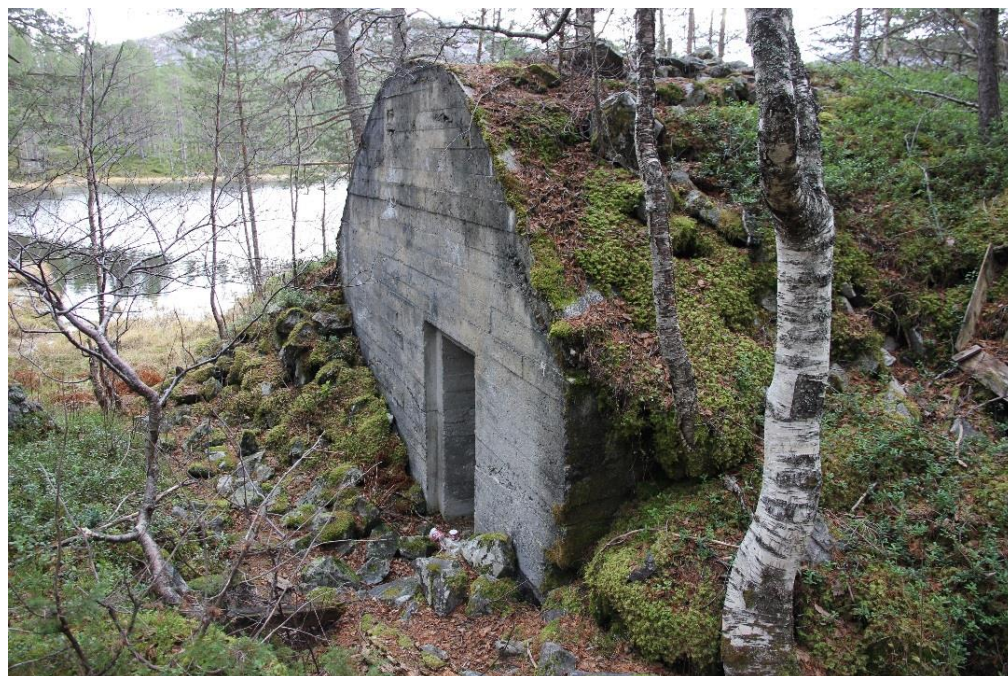
### Anlegg nr. 32

Type: mannskapsbunker i armert betong og bølgeblikkseksjoner. Dimensjoner i oppholdsrommet: B:2,95 m x L:3,96 m x H:2,25 m.
