## **Kartlegging av tyske festningsverk i Bykle kommune**

**Utarbeidet av Tormod Christiansen i samarbeid med Bykle kommune.**

**Revidert utgave 30.05.2018**

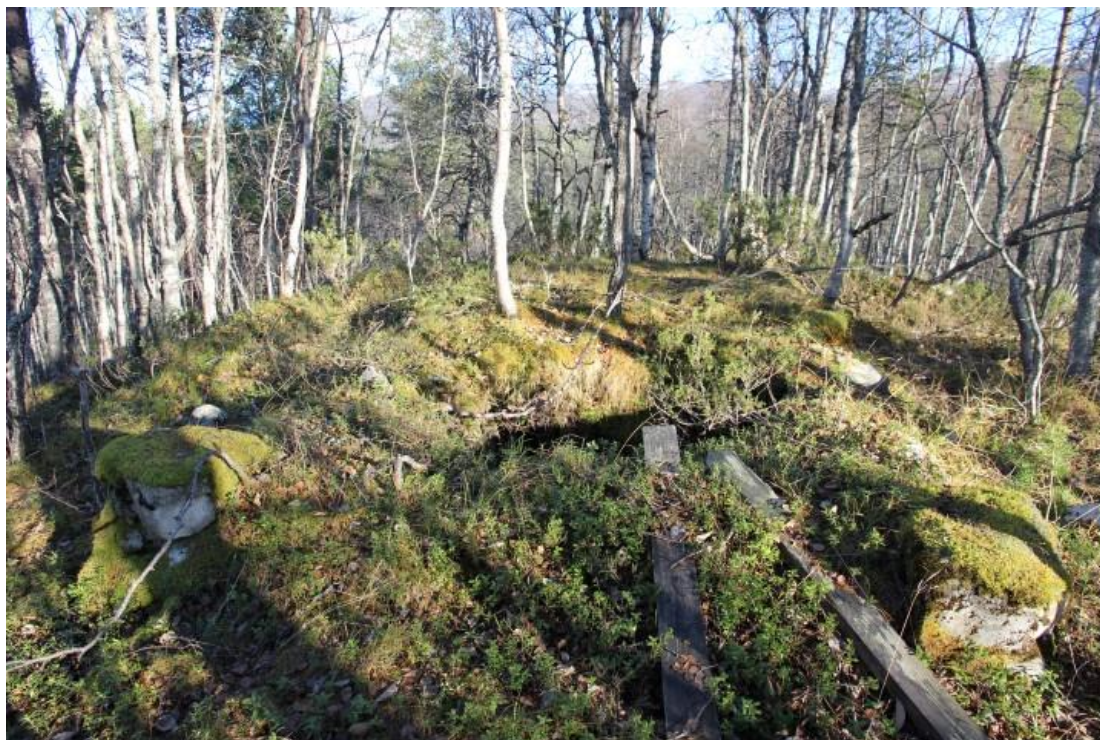
**Anlegg nr. 46**

Type: Opparbeidet plattform i stein og betong til tårnbrakken. Fire fundamenter i hvert hjørne av plattform, mulig rester av en kjeller. Dimensjoner til plattform B: 3,50 m x L: 6,30 m.
