[1]

LES STURMTIGER AU COMBAT !

Que trois compagnies de 79 hommes et 4 véhicules de combat chacune, au maigre palmarès opérationnel et à l'utilité discutable, puissent encore susciter, de nos jours, tant de controverses et faire l'objet d'autant d'ouvrages dédiés constitue un mystère. Il faut peut-être y voir, d'une part, l'influence du Tiger, le char lourd « mythique » du funeste *III. Reich*, dont étaient dérivés leurs véhicules, et, d'autre part, le manque cruel de documents d'archive sur leur existence opérationnelle. Car si ce vide a amené les spécialistes les plus réputés à se cantonner au strict nécessaire, certains autres, moins scrupuleux et plus imaginatifs, en ont parfois profité pour broder à l'envi sur le sujet, en se copiant, bien souvent, sans vergogne. Cet article a pour but d'essayer de faire la part des choses en se fondant exclusivement sur les documents et témoignages existants, mais ne prétend en aucun cas détenir la vérité.

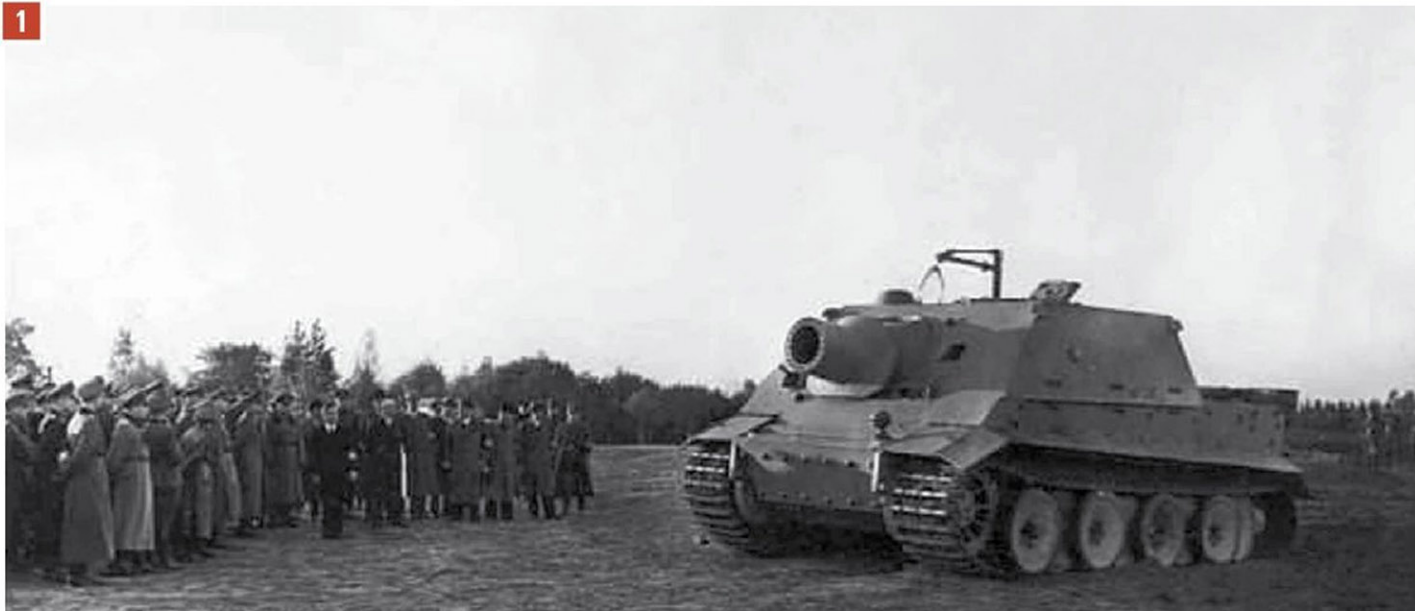
► Le démonstrateur lors de sa présentation au Führer et son état-major le 23 octobre 1943 sur le terrain d'essais d'Arys ; la couronne extérieure du dispositif d'évacuation des gaz propulsifs ne comporte que 20 orifices.
DR

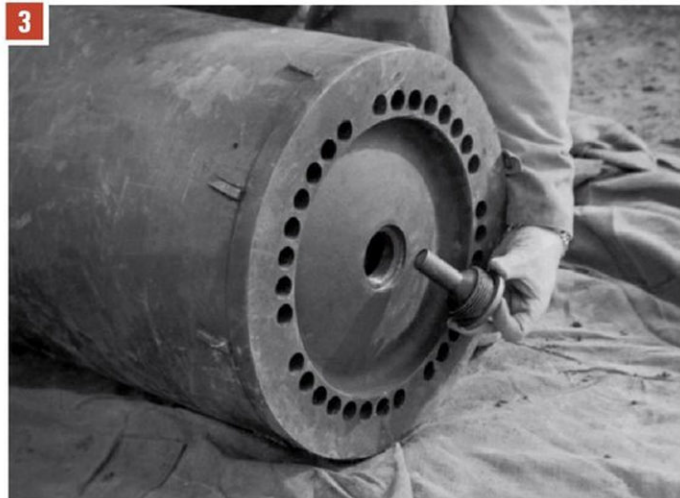
- 2 De gauche à droite, la buse de tuyère, le moteur-fusée à poudre, le capotage du moteur (en acier), la charge explosive (corps en aluminium), munie à son extrémité d'une fusée d'ogive à impact, au fonctionnement réglable sur instantané ou avec léger retard (env. 0,25 s). La fiche de production au 1^{er} mars 1945 indique un existant en stock relativement modeste de 176 roquettes en janvier et 141 en février pour 12 (ou 14) *Sturmmörser* opérationnels, dont la dotation individuelle était, réglementairement, de 14 projectiles. US NARA

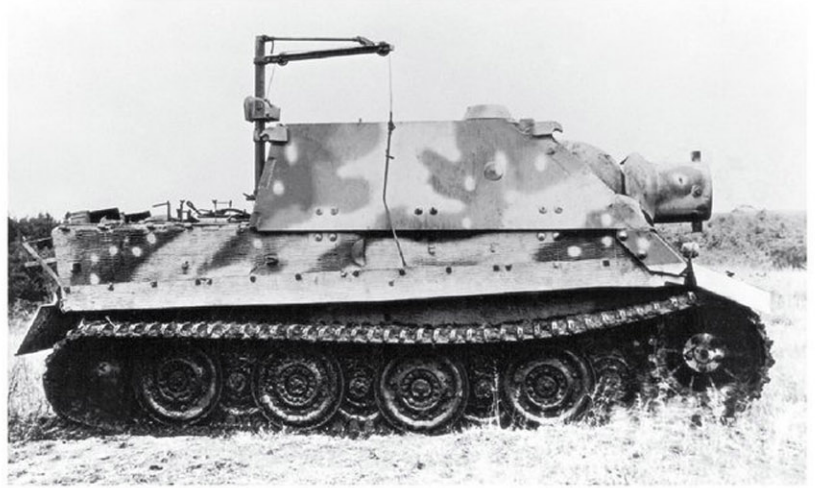
◀ Afin de constituer un manuel d'instruction pour les équipages de *Sturm-mörser*, une série de photos sera prise pour détailler, entre autres, la procédure de chargement des munitions dans l'habitacle. Le *Sturm-mörser* mis à contribution porte, probablement, le N° de châssis 251 168, qui sera versé en décembre 1944 à la *Kp. 1000*. Archives Caractère

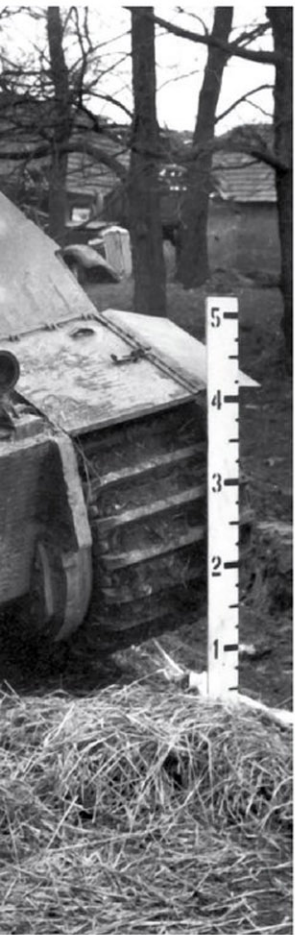
▲ Le *Sturm-mörser* servira également de cible, comme l'indiquent les quatre impacts de 76,2 mm (?) dans son tablier arrière. En avant de la chèvre, le capot blindé tronconique qui protège le ventilateur-extracteur des fumées de tir ; à l'arrière de la casemate, la trappe d'accès de l'équipage, et, entre les pots d'échappement, derrière le seau, l'adaptateur pour la manivelle de démarrage, inclus dans le lot de bord des Tiger I équipés du moteur Maybach HL 230 P 45.

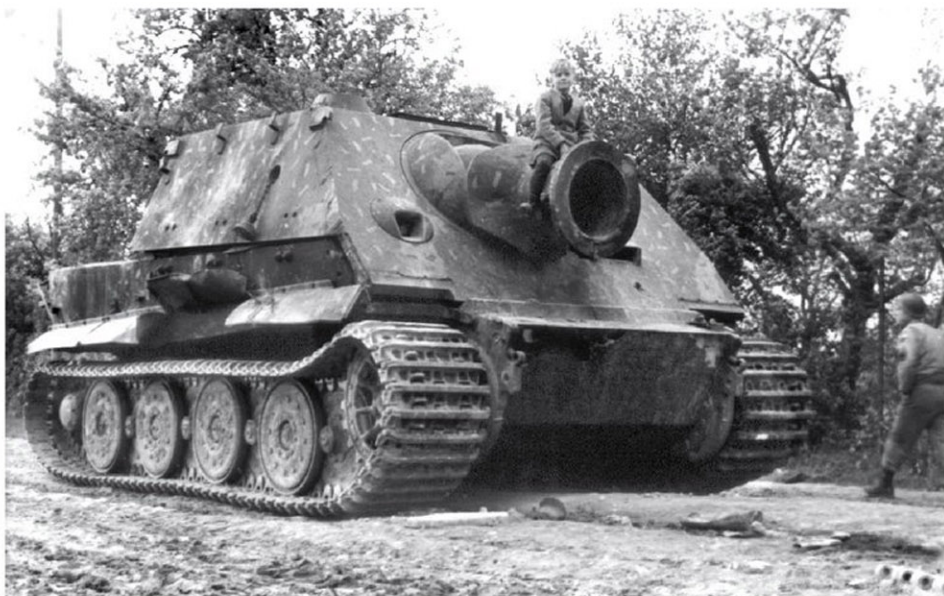
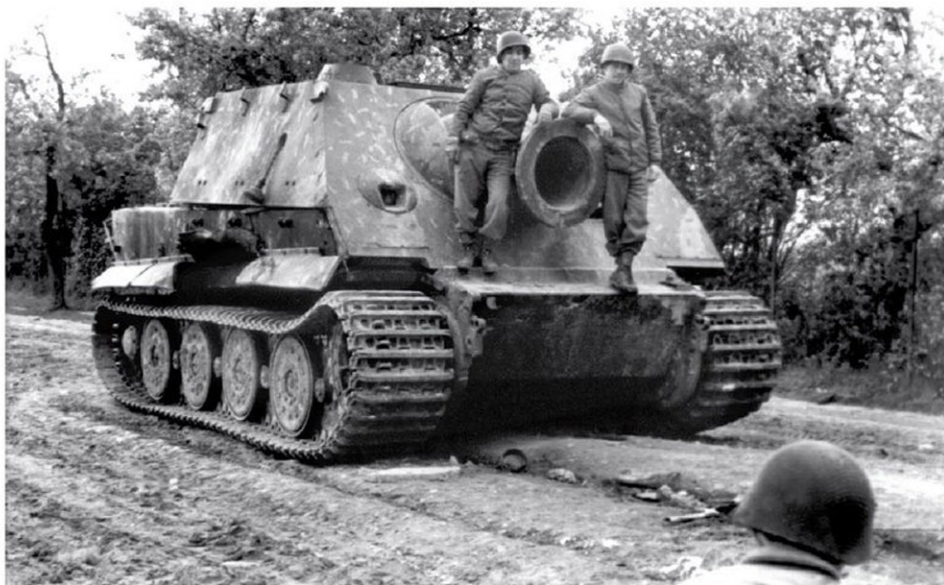
▲ et ▼ Victime d'une panne d'essence, ce *Sturmörser* de la *Kp. 1002* sera sabordé par son équipage à l'aide d'un *Panzerfaust* le 11 avril 1945, sur la route entre Brumby et Calbe, à 27 km au sud de Magdebourg et 17 km à l'ouest de l'Elbe, quelques heures avant l'arrivée de la *8th US Infantry Division*. La détonation de la charge creuse a désolidarisé du châssis l'arrière de la casemate et fait sauter l'éclisse de maintien à l'avant. Archives Caractère

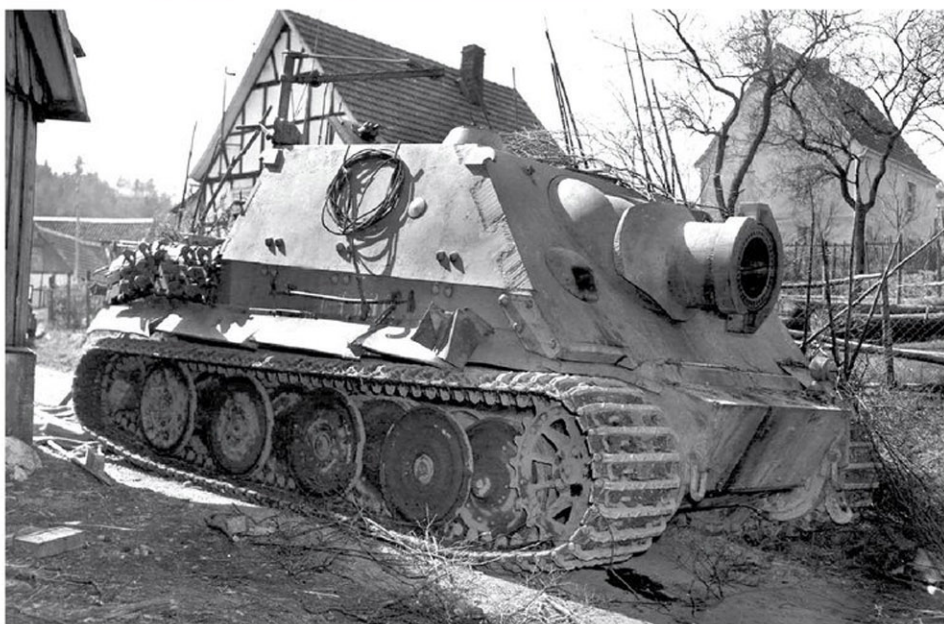
► Un des trois *Sturmörser* abandonnés le 10 ou 11 avril 1945 par la *Kp. 1001*, sur casse mécanique ou manque de carburant, dans le secteur de Drolshagen, 60 km au nord-est de Bonn. L'embouchure du « mortier » est coiffée d'un contrepoids monobloc centré et boulonné autour des quillons qui gamissent le manchon. Le véhicule ne porte aucun marquage tactique, et l'éclairage rasant donne, à sa livrée, un aspect uni, probablement trompeur.
