Par Paul Malmassari

# *PANZERZUG*

## 1938-1944

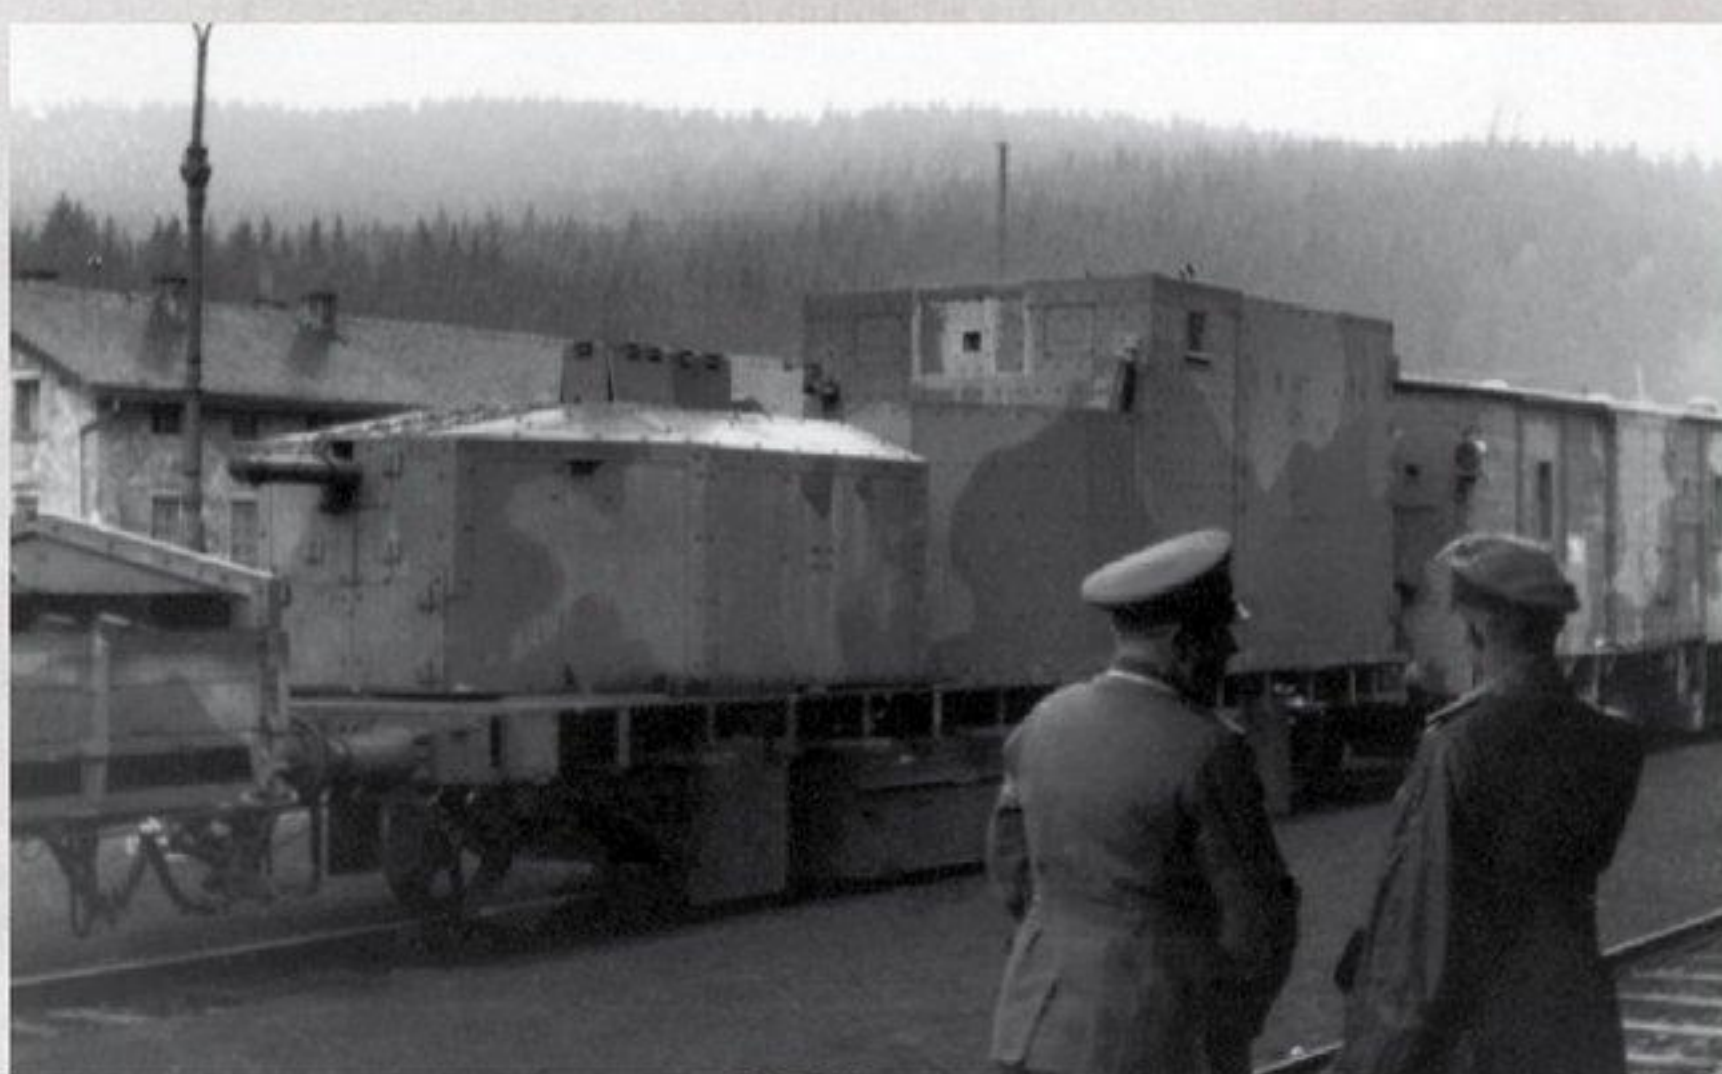
▼ Photographié à Weliki Luki en décembre 1942, le PZ 3 a maintenant reçu une pièce de 2cm *Flakvierling* et des tourelleaux d'observation sur les wagons. Malgré ces modernisations, il conserve un aspect rustique par rapport aux nouveaux venus.

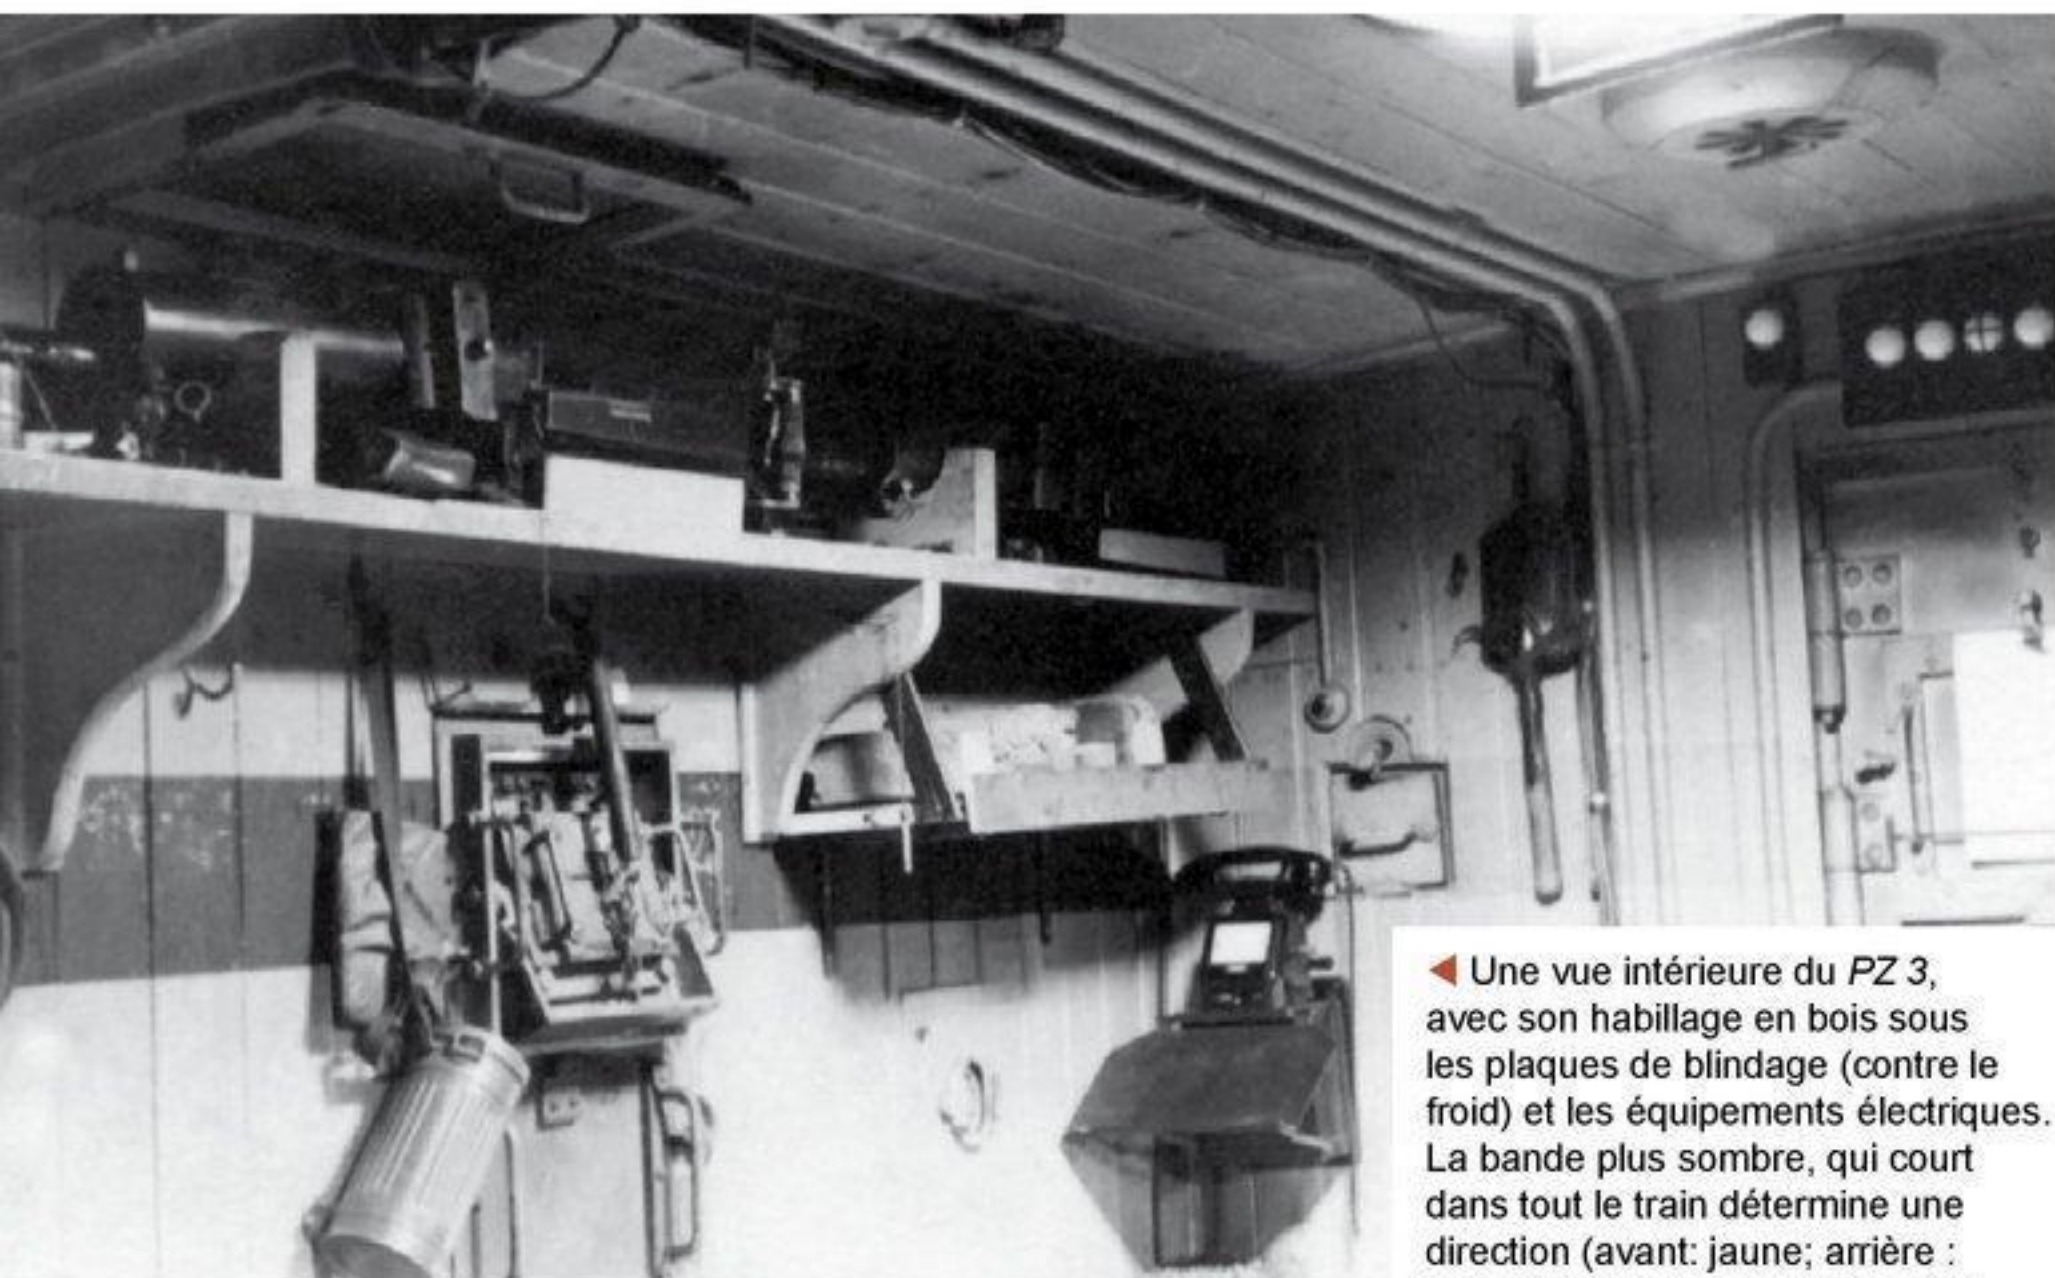
◀ Une vue intérieure du PZ 3, avec son habillage en bois sous les plaques de blindage (contre le froid) et les équipements électriques. La bande plus sombre, qui court dans tout le train détermine une direction (avant: jaune; arrière: vert; droite: rouge; gauche: noir), quel que soit le sens de progression de ce dernier, permettant ainsi à tout l'équipage de se repérer sans même voir à l'extérieur, ni connaître la position du nord.

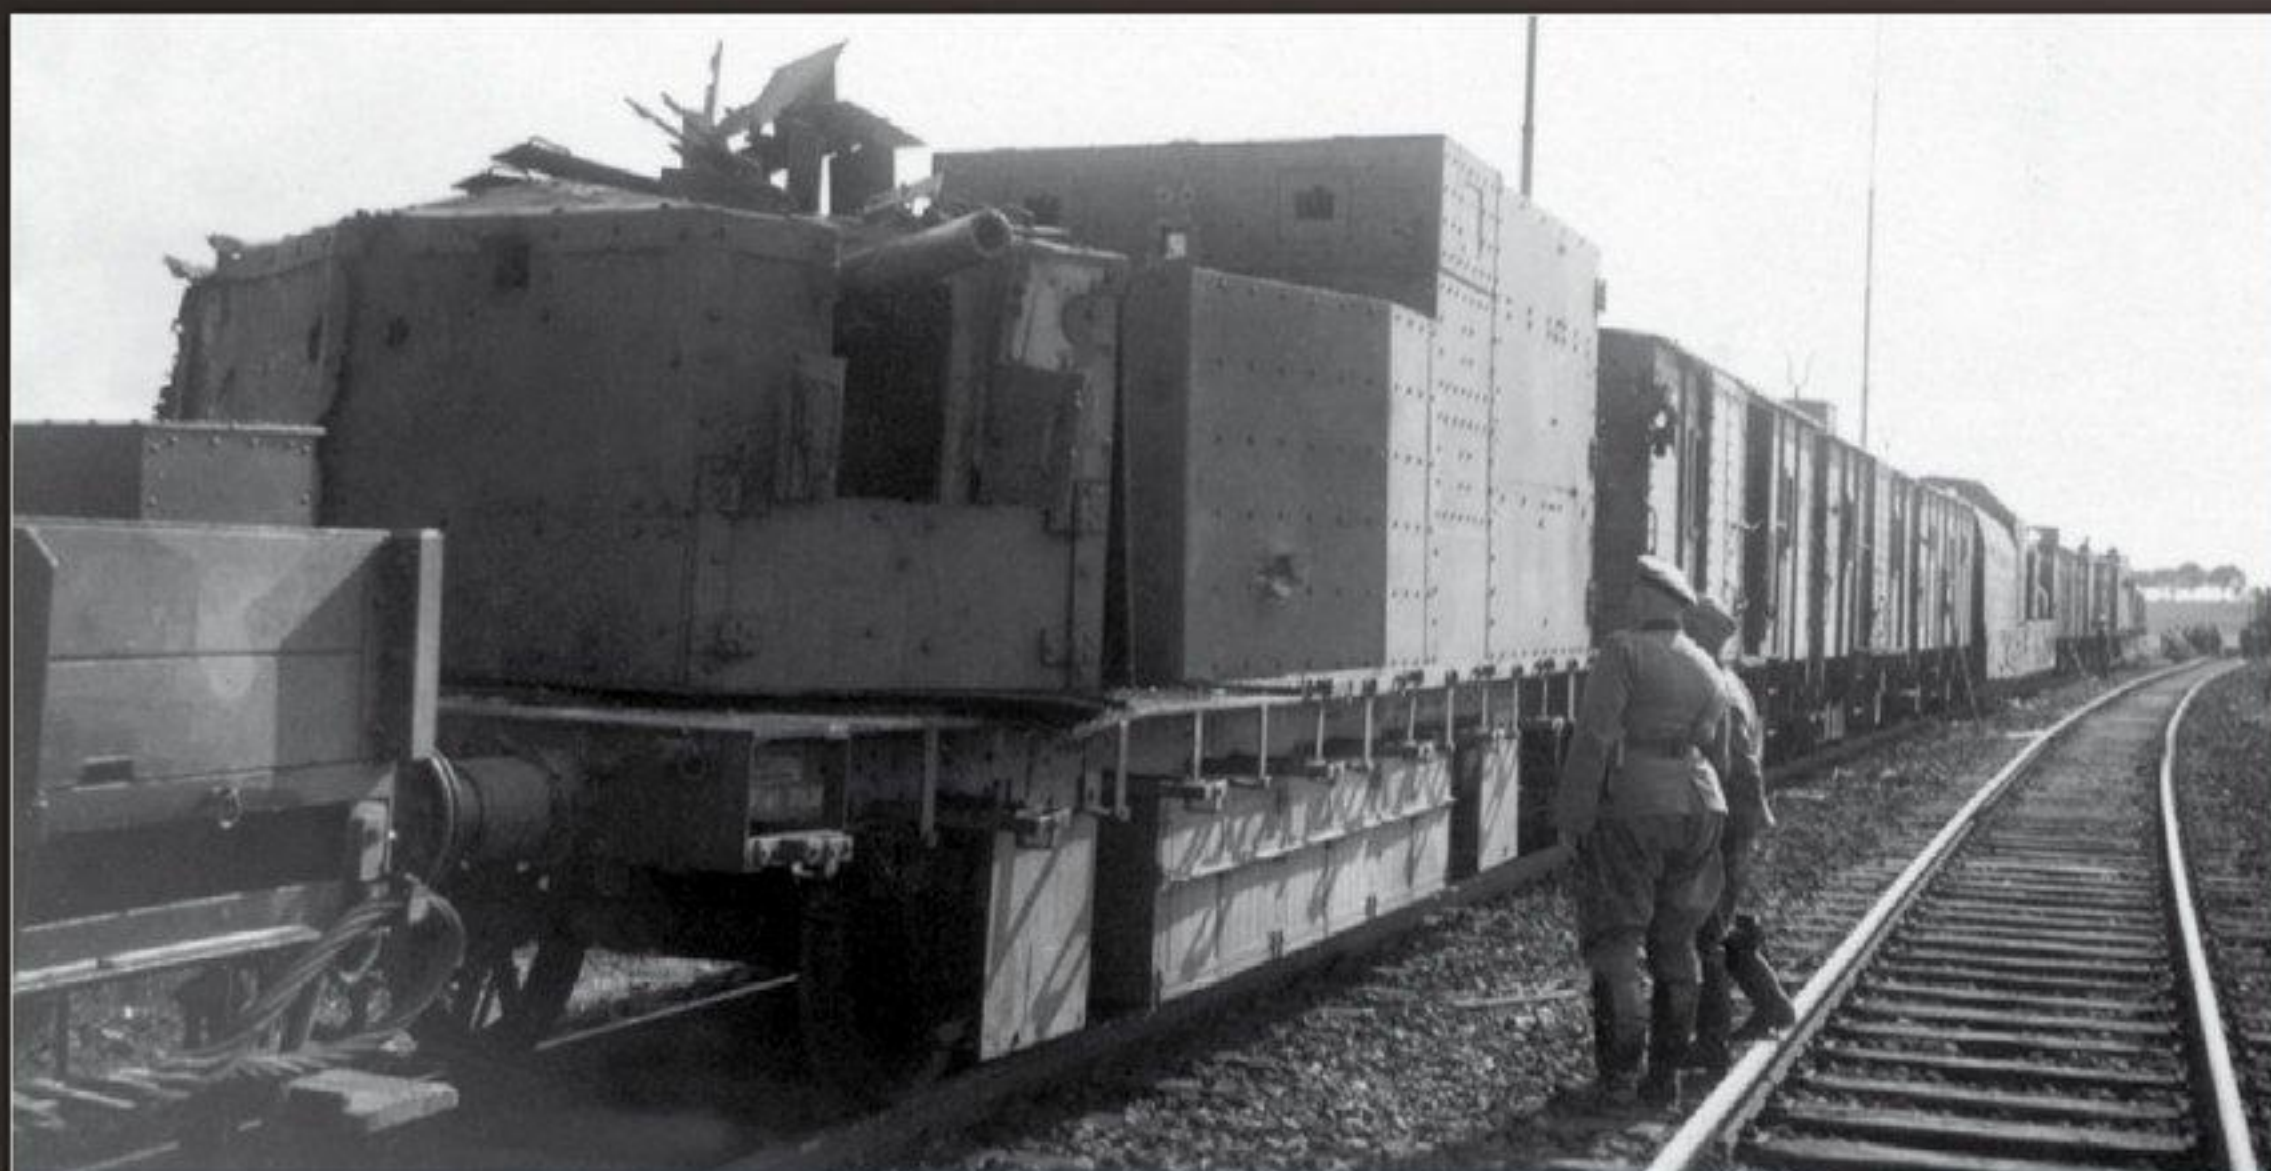
► Les tirs polonais ont sérieusement endommagé les wagons d'escorte, obligeant l'équipage à quitter le train et à prendre position à 200 mètres de là. Le blindage intérieur et celui des boîtes d'essieux sont ici bien visibles.

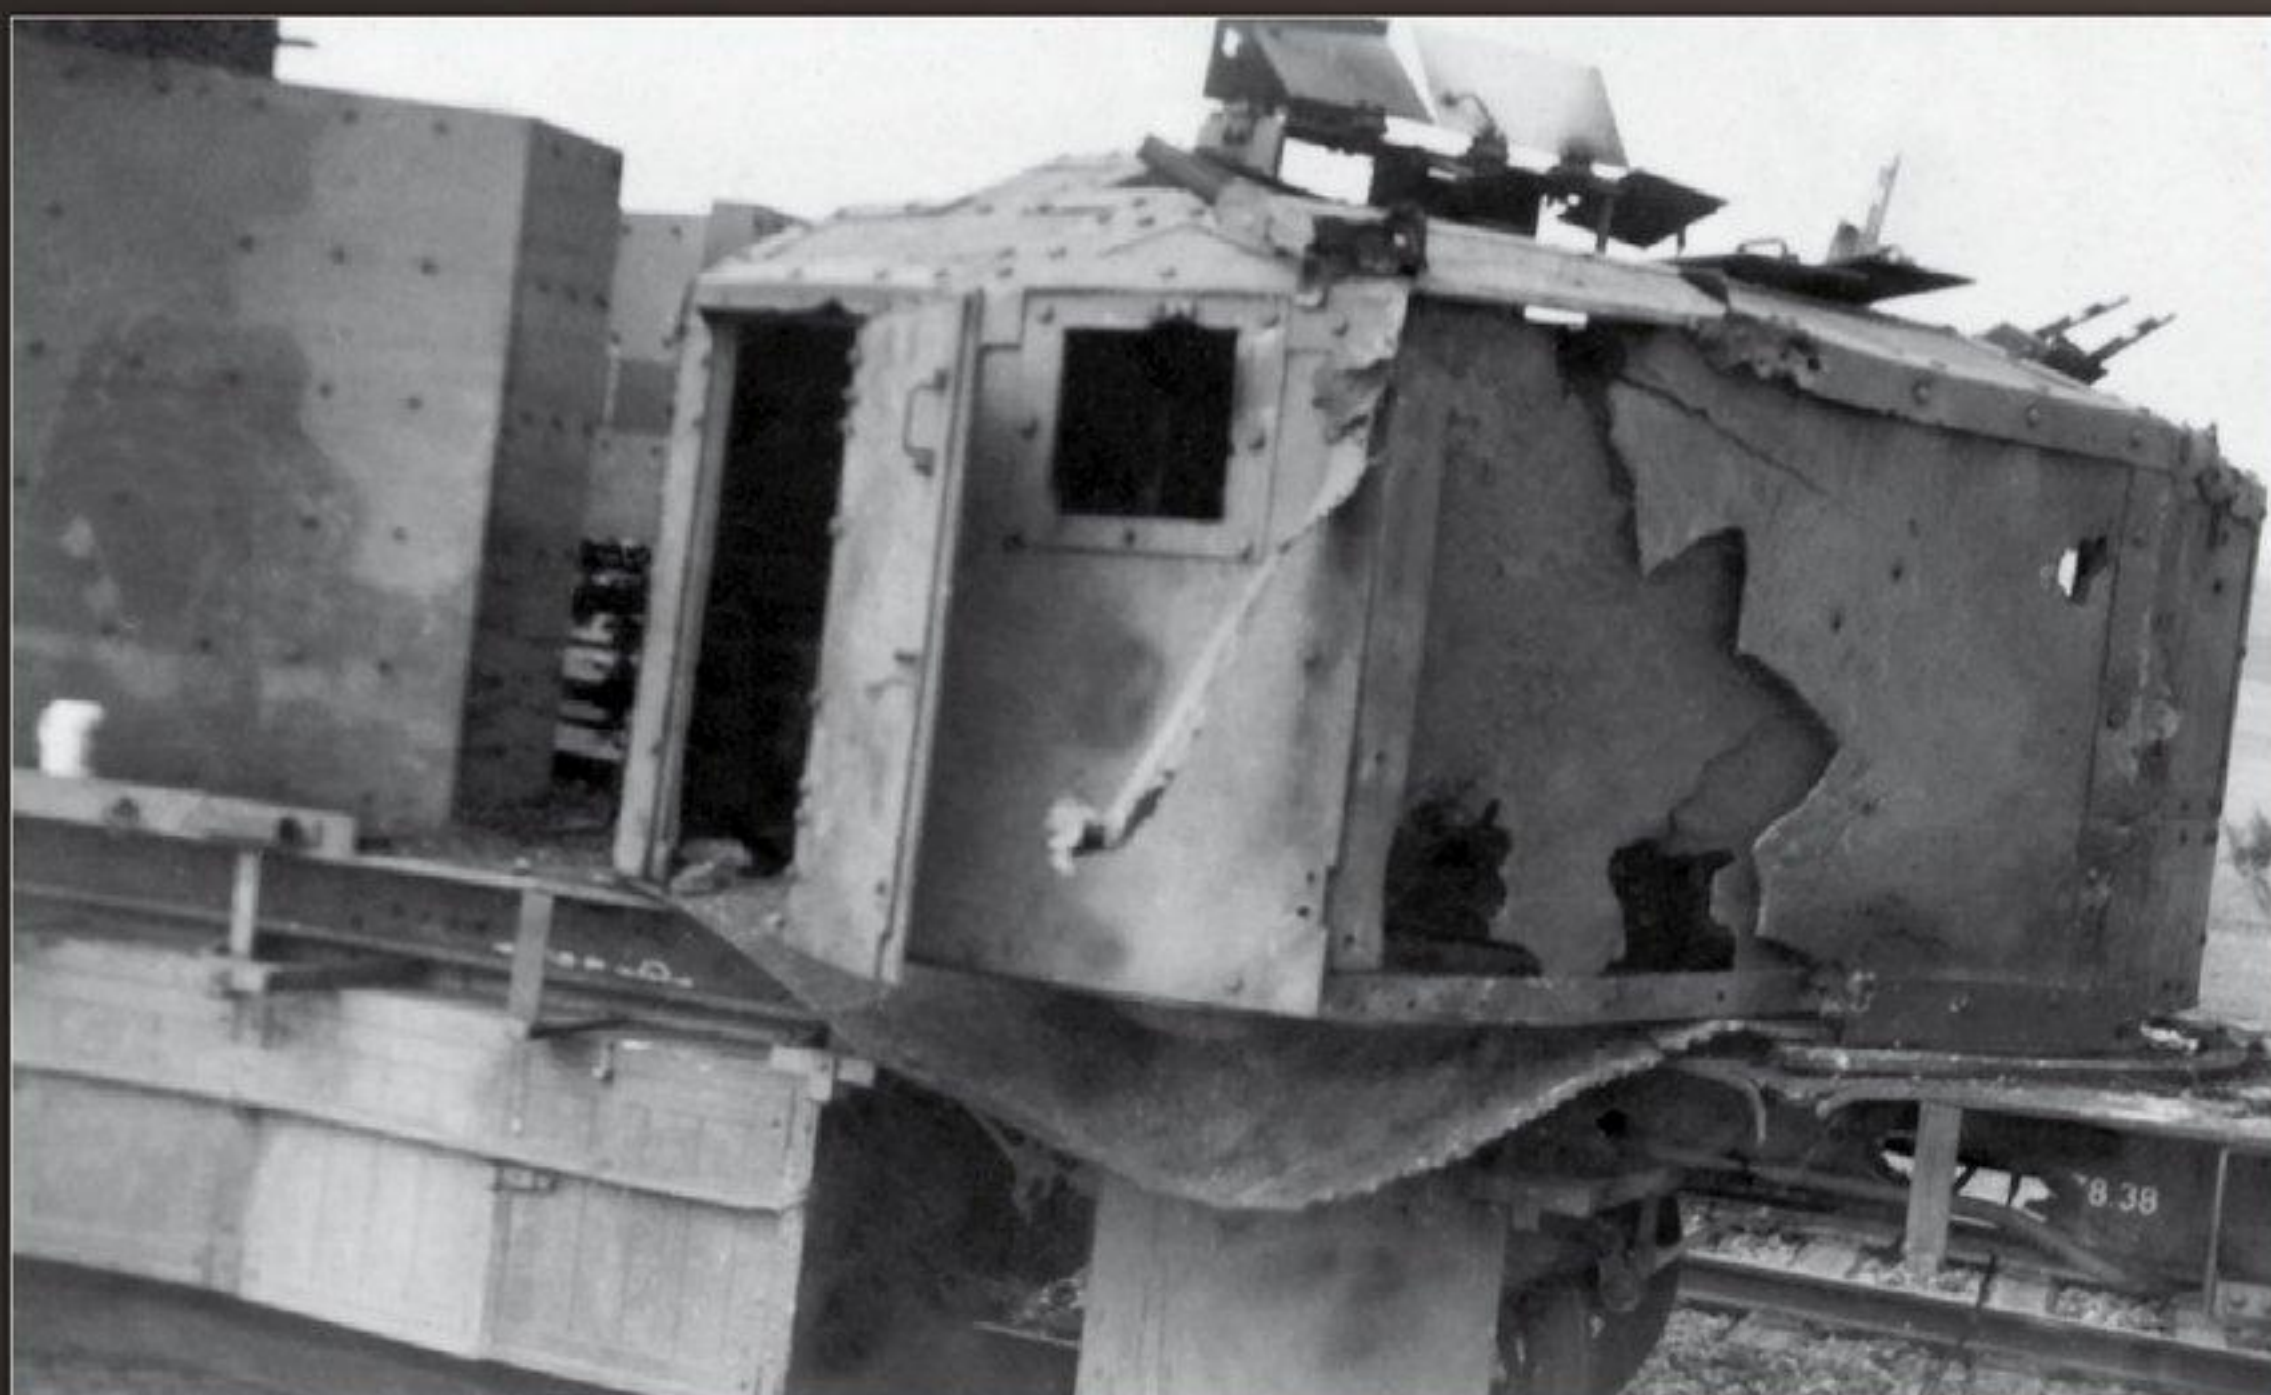
► L'arrière de la tourelle-canon détruite à Könitz.

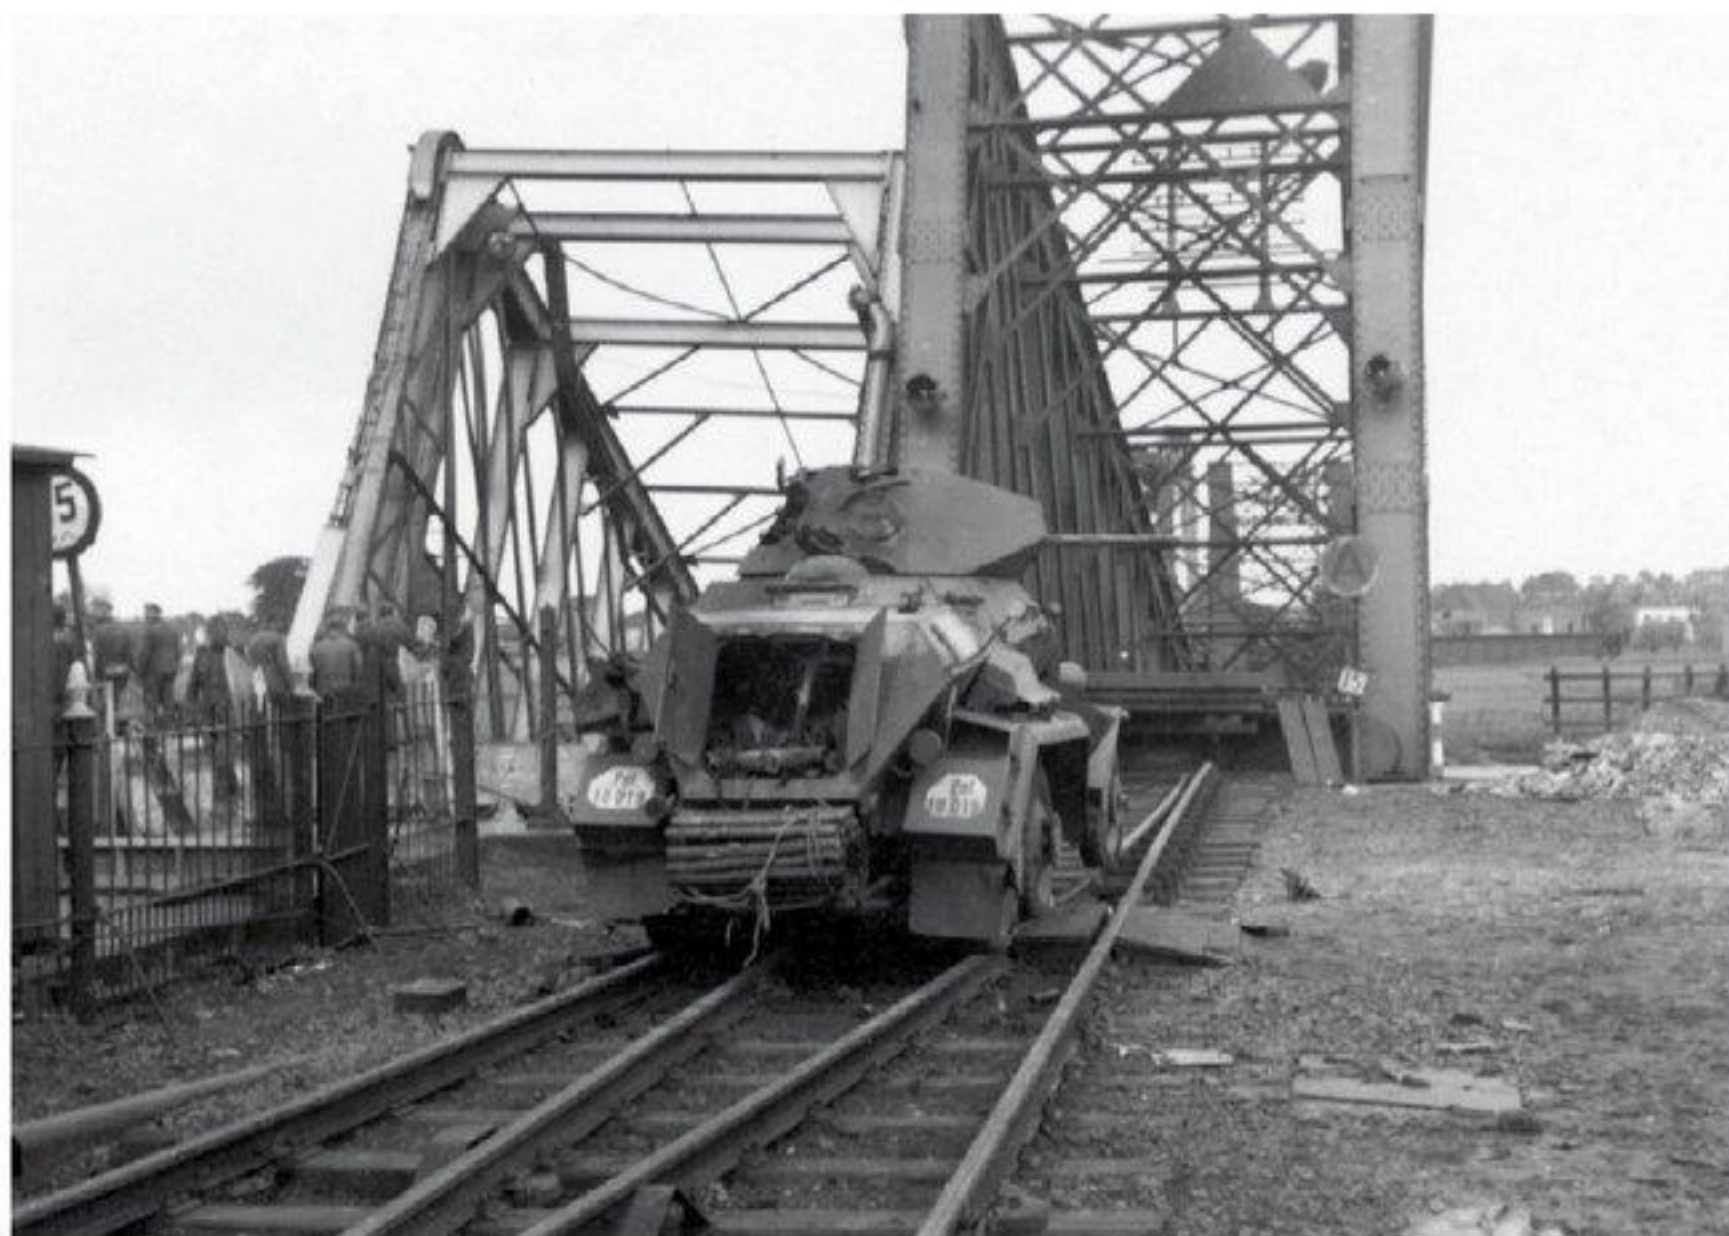
◀ Bloquée devant les ponts d'Ijssel détruits, la draine de reconnaissance *Sd.Kfz. 231 (6 rad)* pointe son canon de 2cm vers la rive opposée, d'où les Hollandais ont résisté à partir de blockhaus.

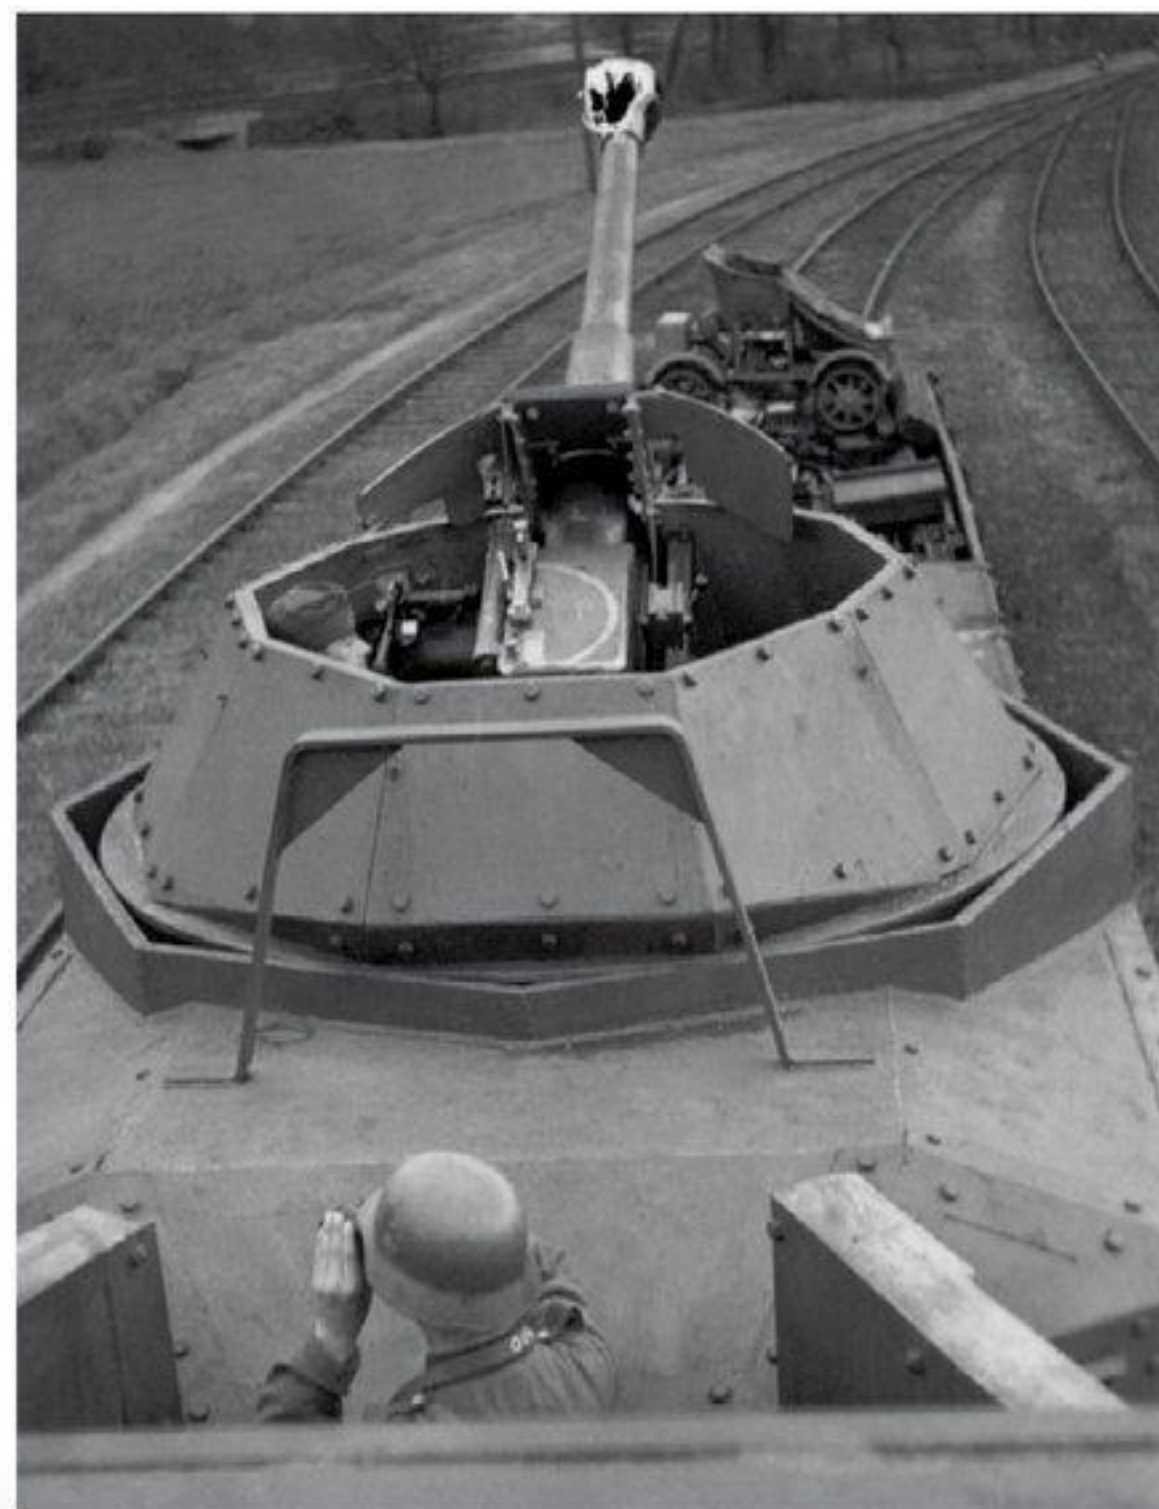
▼ Photographies ci-dessous : Après son passage aux ateliers d'Halberstadt, le PZ 3 prend une allure moderne, avec canon antichar et tourelleau de commandement. Un axe central est ajouté pour mieux répartir le poids. Sur le blindage de la casemate se trouve la « rustine » circulaire qui permet de boucher le trou visible sur la photo du wagon de tête endommagé à Könitz. IWM.

Celui-ci est alors envoyé en réparation au RAW<sup>5</sup> de Schneidemühl, puis au Schickau Werft<sup>6</sup> à Dantzig. À cette occasion, les blindages intérieurs sont renforcés et les casemates d'artillerie avant et arrière sont améliorées (tout en transformant la tourelle en casemate fixe, avec un débattement pour le canon). Après ces réparations, le PZ 3 est affecté à Lublin, où il stationne jusqu'en octobre 1939, avant de rejoindre Hamm, en vue de l'offensive sur les Pays-Bas. Comme les cinq autres trains blindés, le PZ 3 passe à cet effet sous le commandement de l'*Heeresgruppe B*<sup>7</sup>, et, le 10 mai 1940 à 5h35, il franchit la frontière néerlandaise. Il ne peut toutefois remplir sa mission consistant à s'emparer des ponts d'Ijssel, car les Hollandais ont eu le temps de les faire sauter. Incapable de poursuivre son chemin, le PZ 3 repart le lendemain vers Cologne-Brühl. Il rejoint alors les ateliers d'Halberstadt, où les wagons extrêmes reçoivent une tourelle issue d'un programme de semi-chenillé antichar avorté dotée d'un canon de 7,5cm L/41, une casemate de commandement/observation surélevée et un poste antiaérien (2cm *Flak*<sup>8</sup> en cuve, remplacé en mars 1941 par des 2cm *Flakvierling*<sup>9</sup>). Pour compenser l'augmentation de poids ainsi générée, un troisième axe est ajouté en position centrale. Le PZ 3 devient ainsi l'un des trains blindés de première génération les mieux armés et protégés.

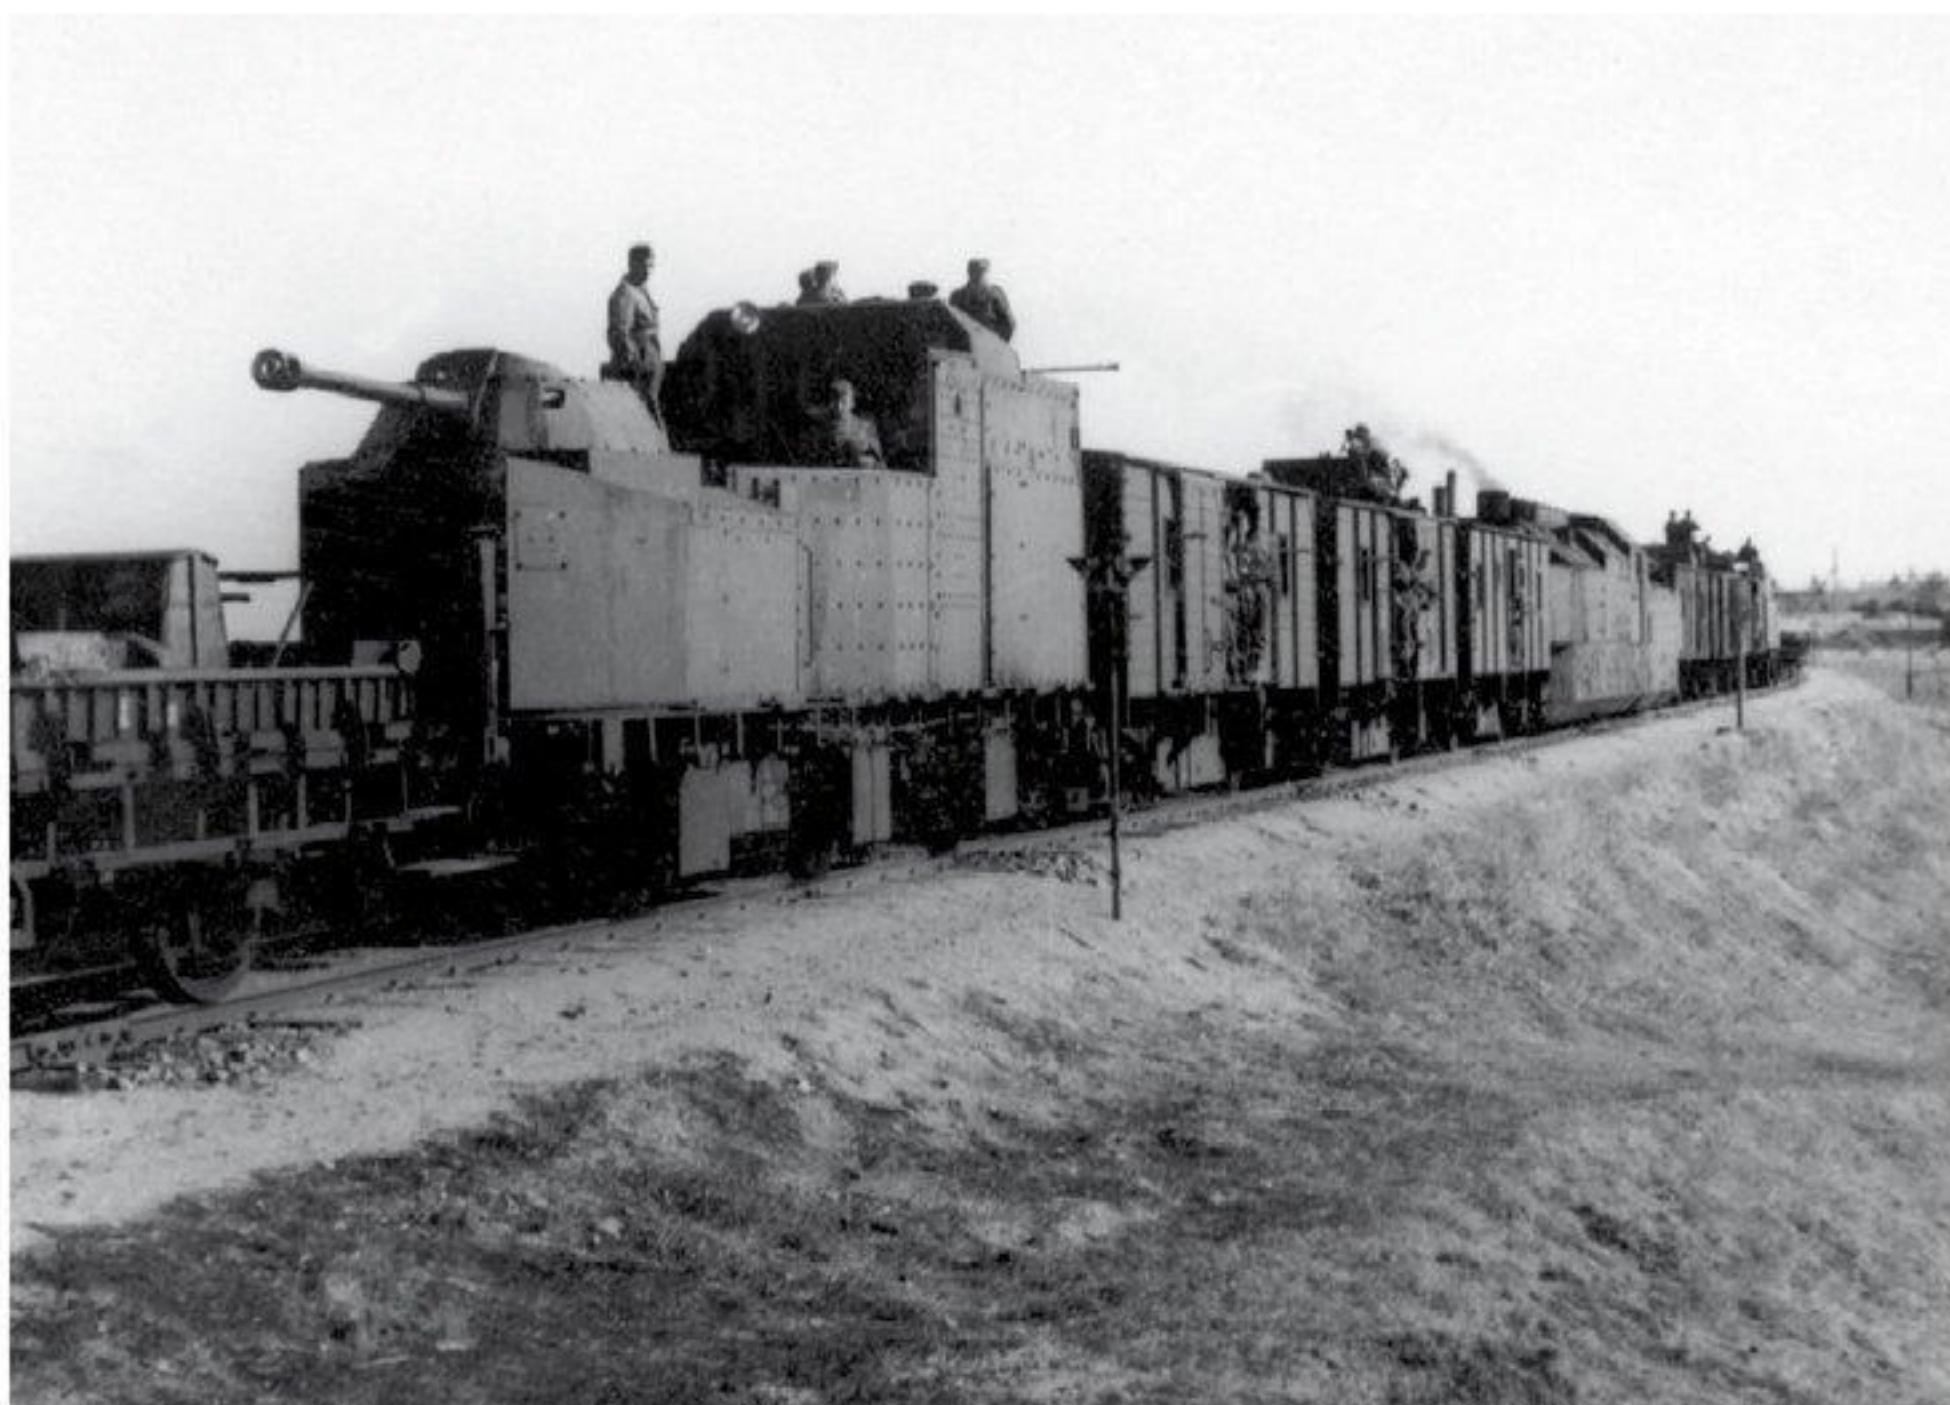
▲ et ▼ Deux vues complètes du train avec la pièce de 2cm FlaK en poste arrière.

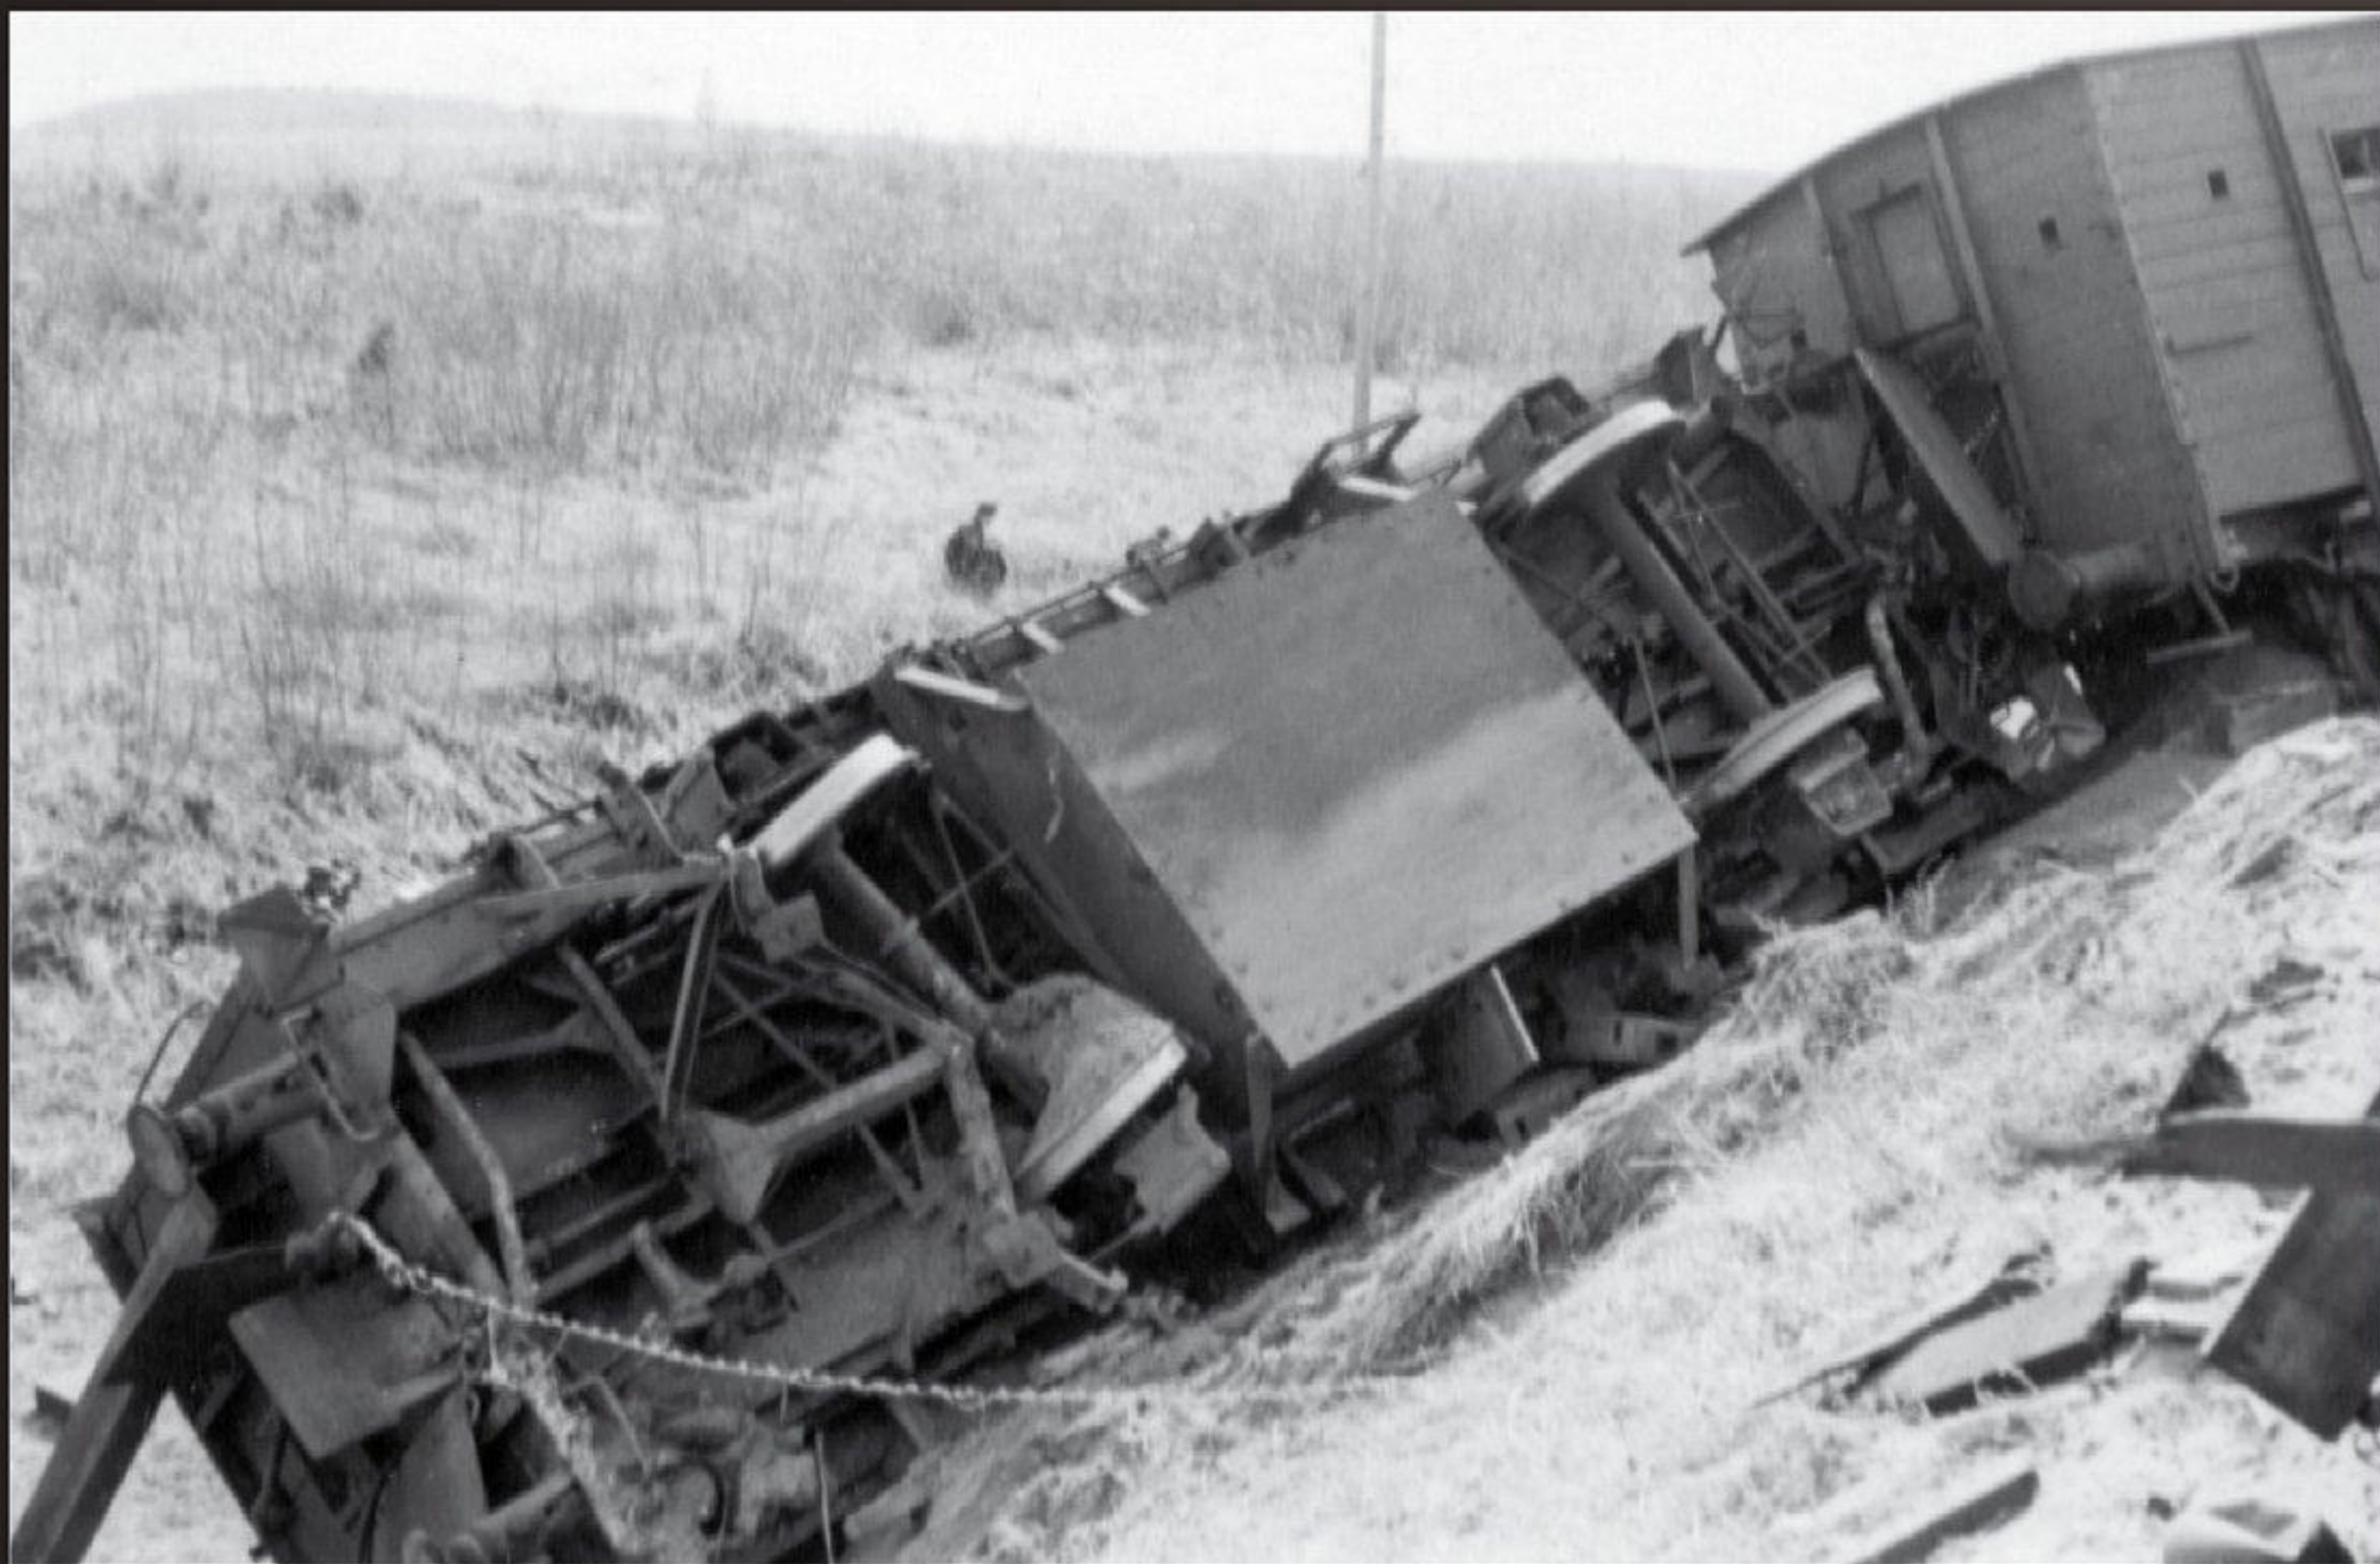
L'attaque subie à Nevel le 22 avril 1942 est extrêmement violente : la moitié du train est détruite et l'un des wagons-canon est littéralement coupé en deux. Le site sera dégagé par une grue seulement un mois après l'embuscade.

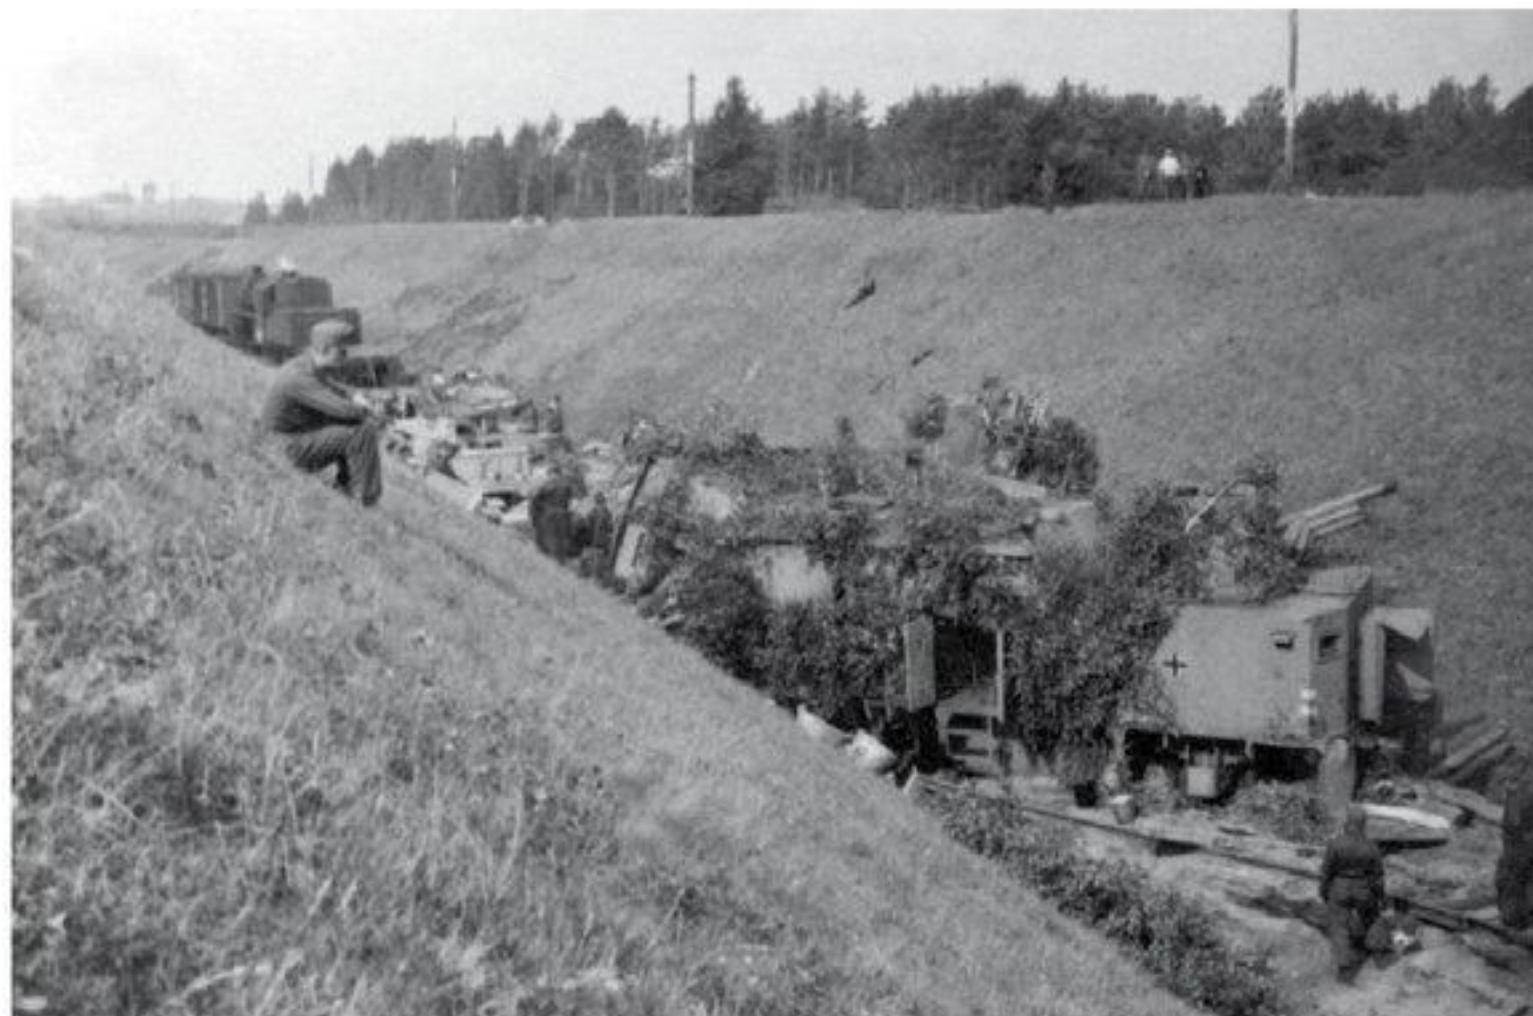
▼ Le dernier document connu à ce jour du PZ 3, déraillé lors de sa tentative du 16 août 1944 de participer à la reprise de contact avec l'*Heeresgruppe* « Nord ».
