Par Paul Malmassari

# *PANZERZUG*

## 1938-1944

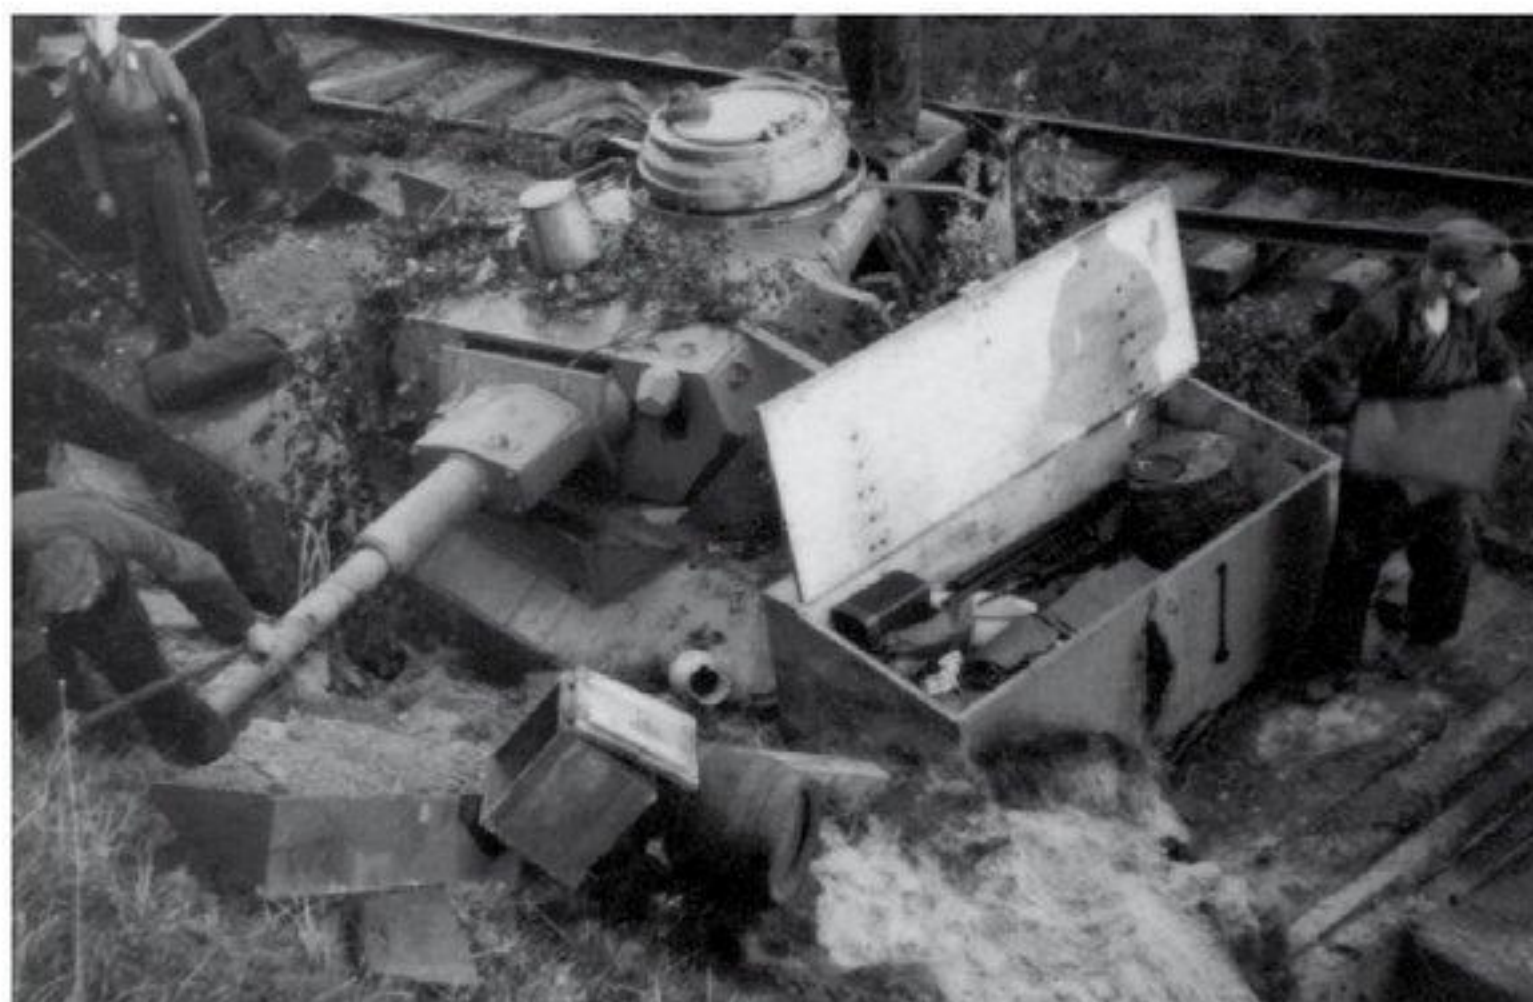
▼ Comme sur les BP 44, le PZ 3 a reçu deux *Panzerjägerwagen* à tourelle de *Panzer IV*. Il ne s'agit pas ici de la version standard développée par LHW qui, elle, a des flancs inclinés.
