# Le Panther

Par Hugues Wenkin

# CE SHERMAN

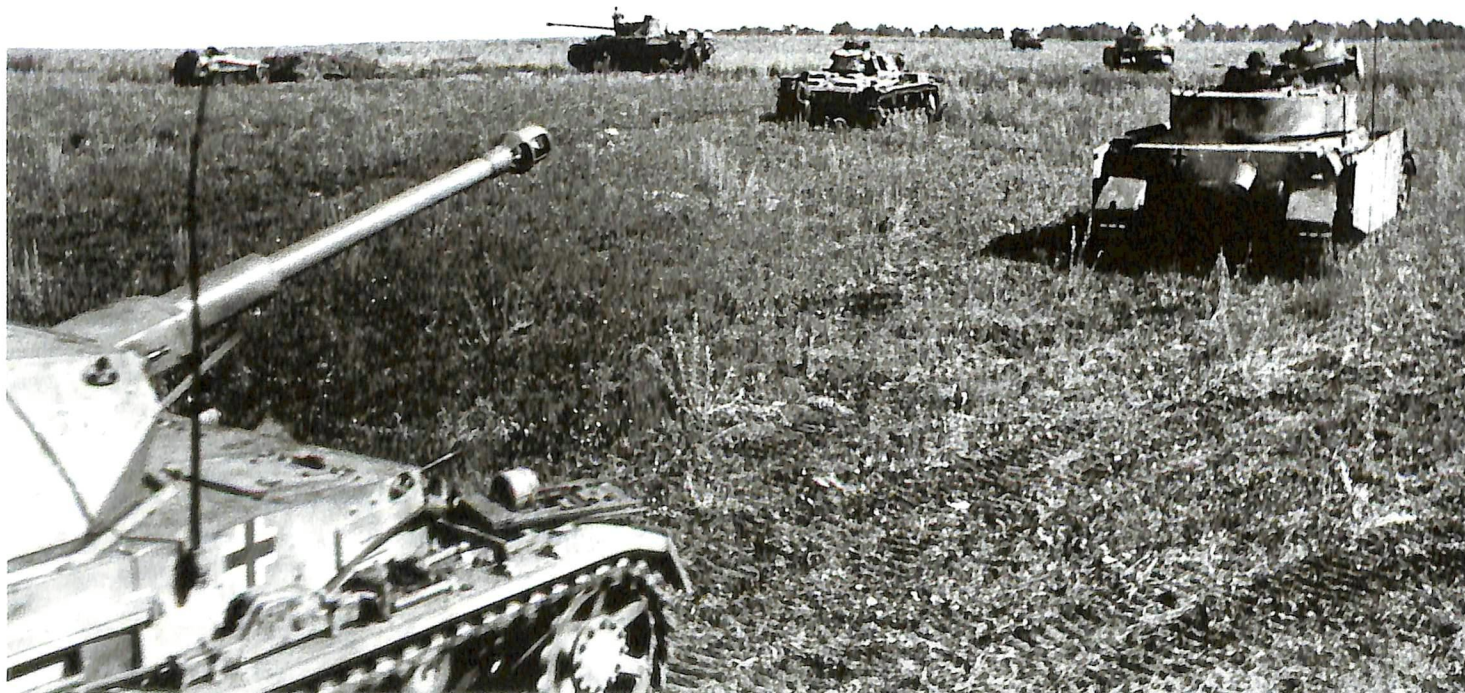
▲ Le principal atout du nouveau char moyen allemand est son canon long de 7,5cm à très haute vitesse initiale couplé à une excellente lunette de visée TZF 12. Leur conjonction permet à l'équipage d'engager l'ennemi à longue portée dans les steppes russes.  
ECPA-D

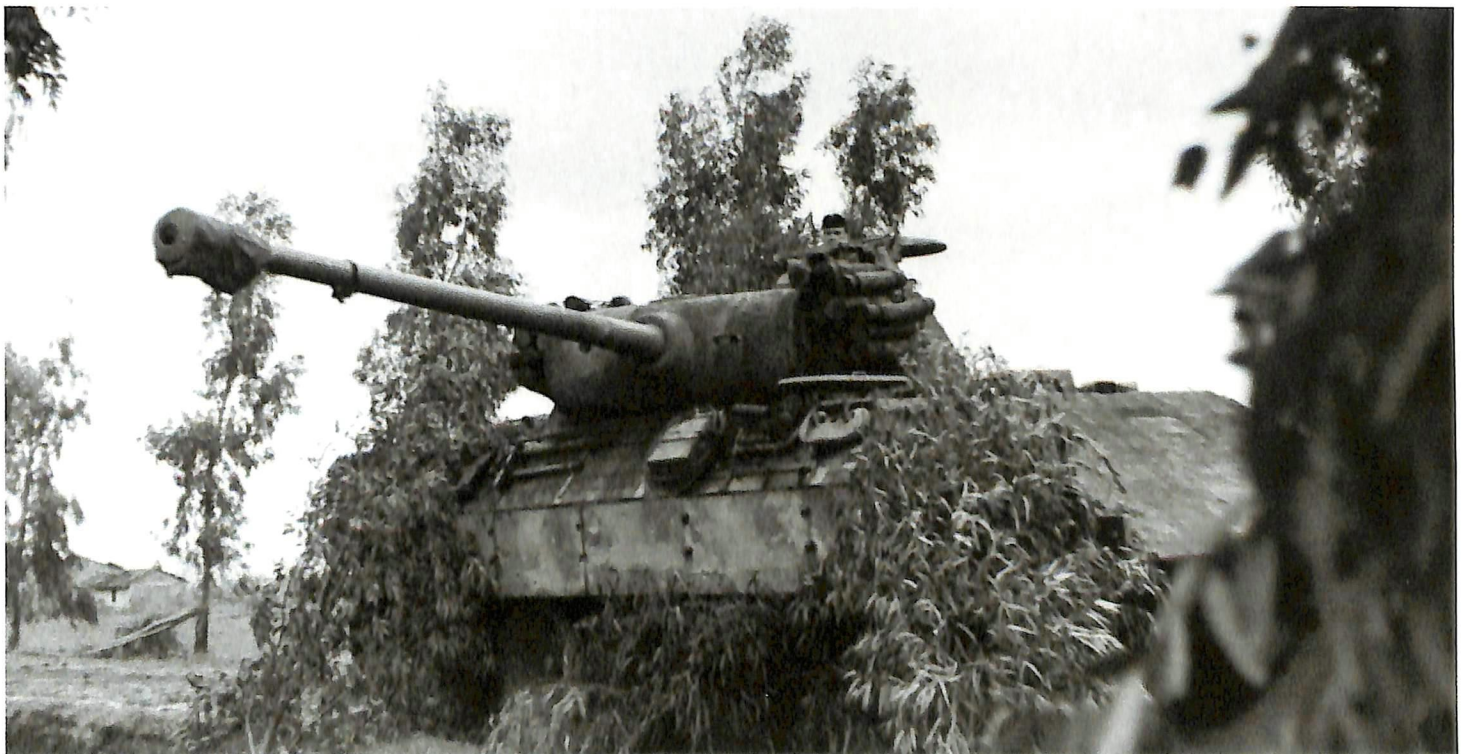
▼ Arrivées en Italie dès 1943, les *Abteilungen* composées de Panther prendront février 1944 pour entrer véritablement en action contre les forces alliées. Elles vont prélever un lourd tribut sur les Sherman, dont le blindage est bien incapable de résister à un projectile perforant de 7,5cm. NAC

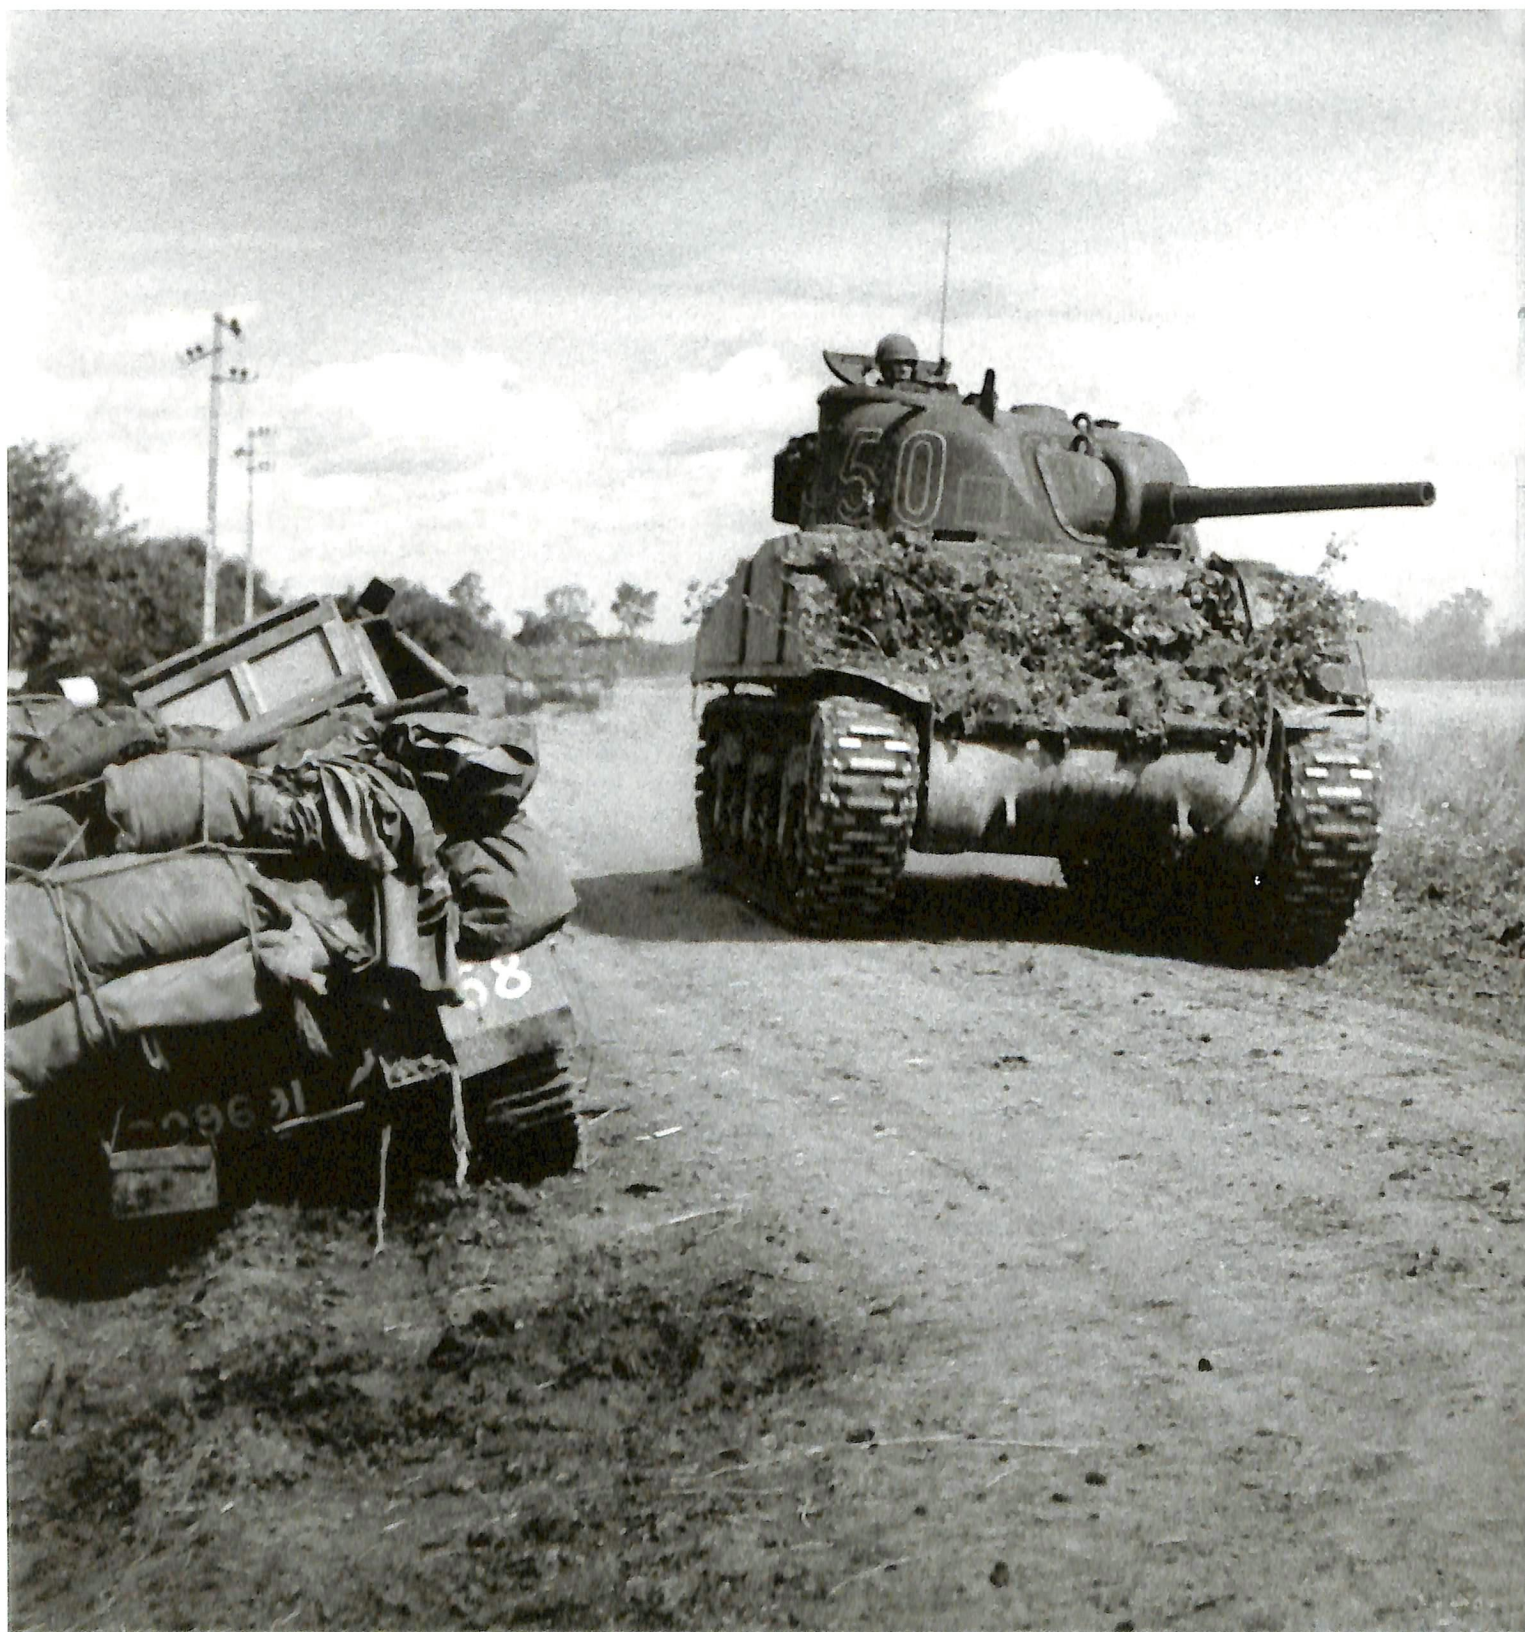
▼ Normandie, juin 1944. Ce Sherman M4 ou M4A3 bénéficie d'un blindage de transmission moulé en une pièce, plus résistant que le modèle précédent hérité du M3 Lee. Pour autant, il n'a que peu évolué par rapport au modèle originel qui a combattu en Afrique du Nord en 1942. US Nara

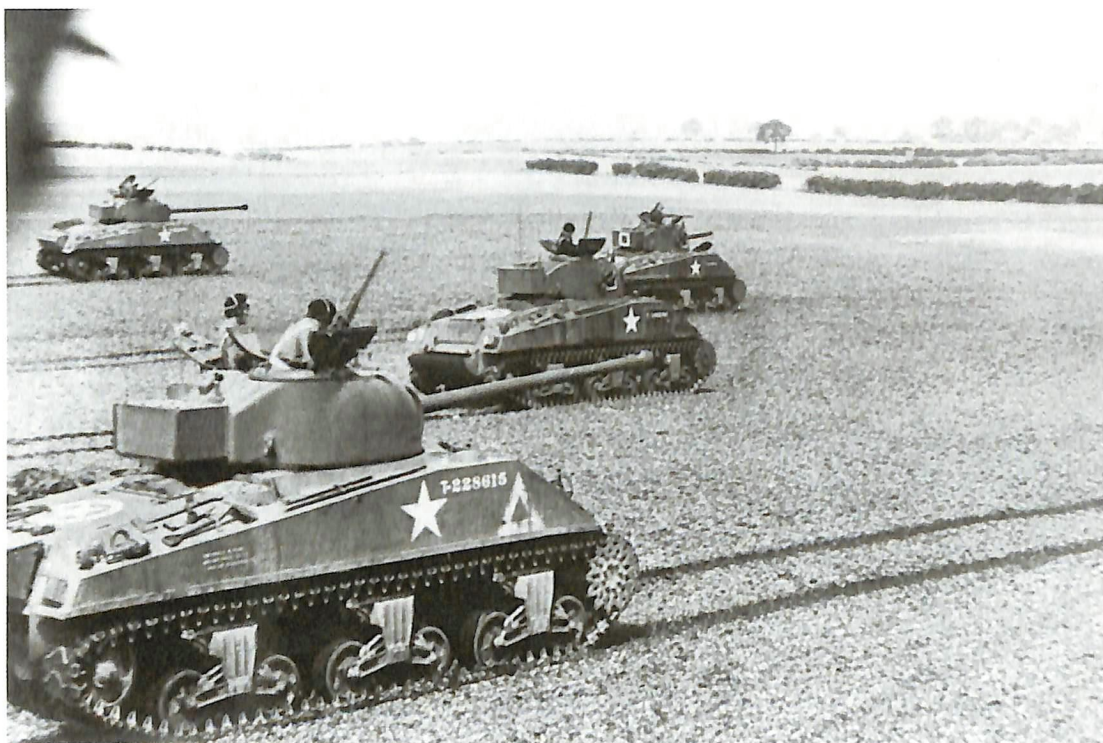
▼ L'approche britannique pour corriger la puissance de feu déficiente du Sherman est de monter une pièce de 17 livres (76,2 mm) à haute vitesse initiale dans une tourelle légèrement modifiée. Les premiers tests ont lieu en décembre 1943 et se révèlent si concluants que la décision d'engager des Firefly (Luciole) en Normandie est prise. Ils se révélèrent les seuls à pouvoir détruire « facilement » les chars Panther et Tiger.

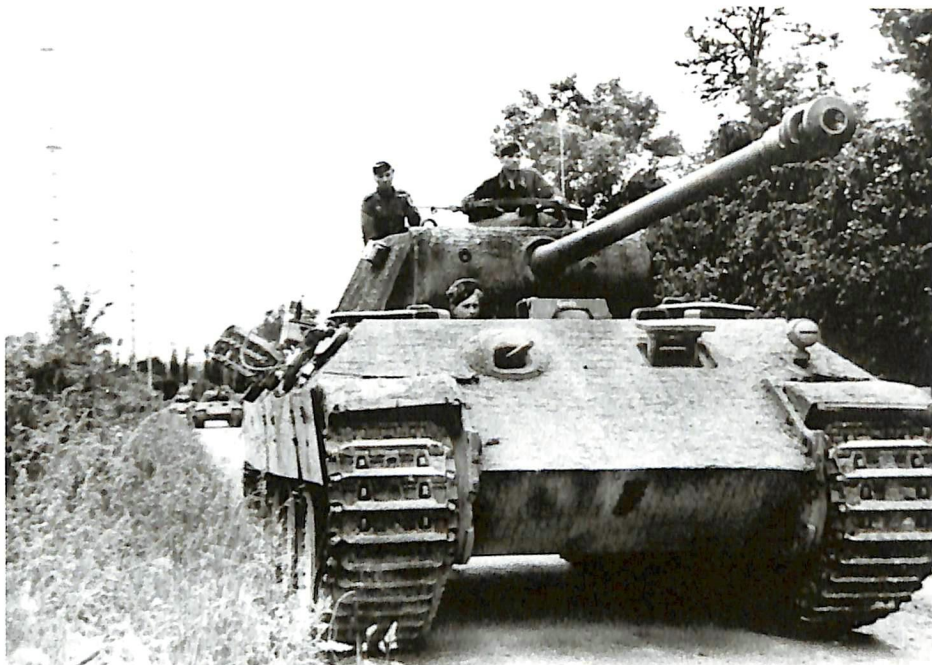
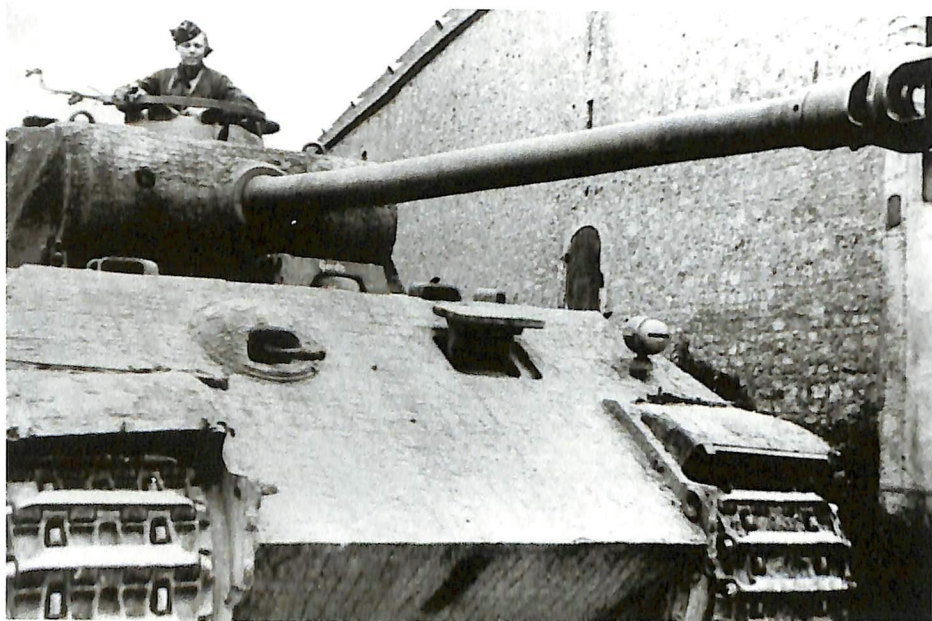
▲ & ▲▲ Panzer V Ausf. A Panther de la *Panzer-Lehr-Division* (division blindée d'instruction) ou 130. *Panzer-Division* en Normandie. L'*Ausf. A* sort des chaînes de production très rapidement après l'*Ausf. D* afin d'en corriger les défauts les plus graves. La version A du Panther est identifiable à la protection de sa mitrailleuse de caisse et à la présence d'une trappe de vision frontale dans le glacis. La cuirasse est ici recouverte d'une pâte, appelée *Zimmerit*, destinée à empêcher que les mines magnétiques ne collent sur le blindage. ECPA-D

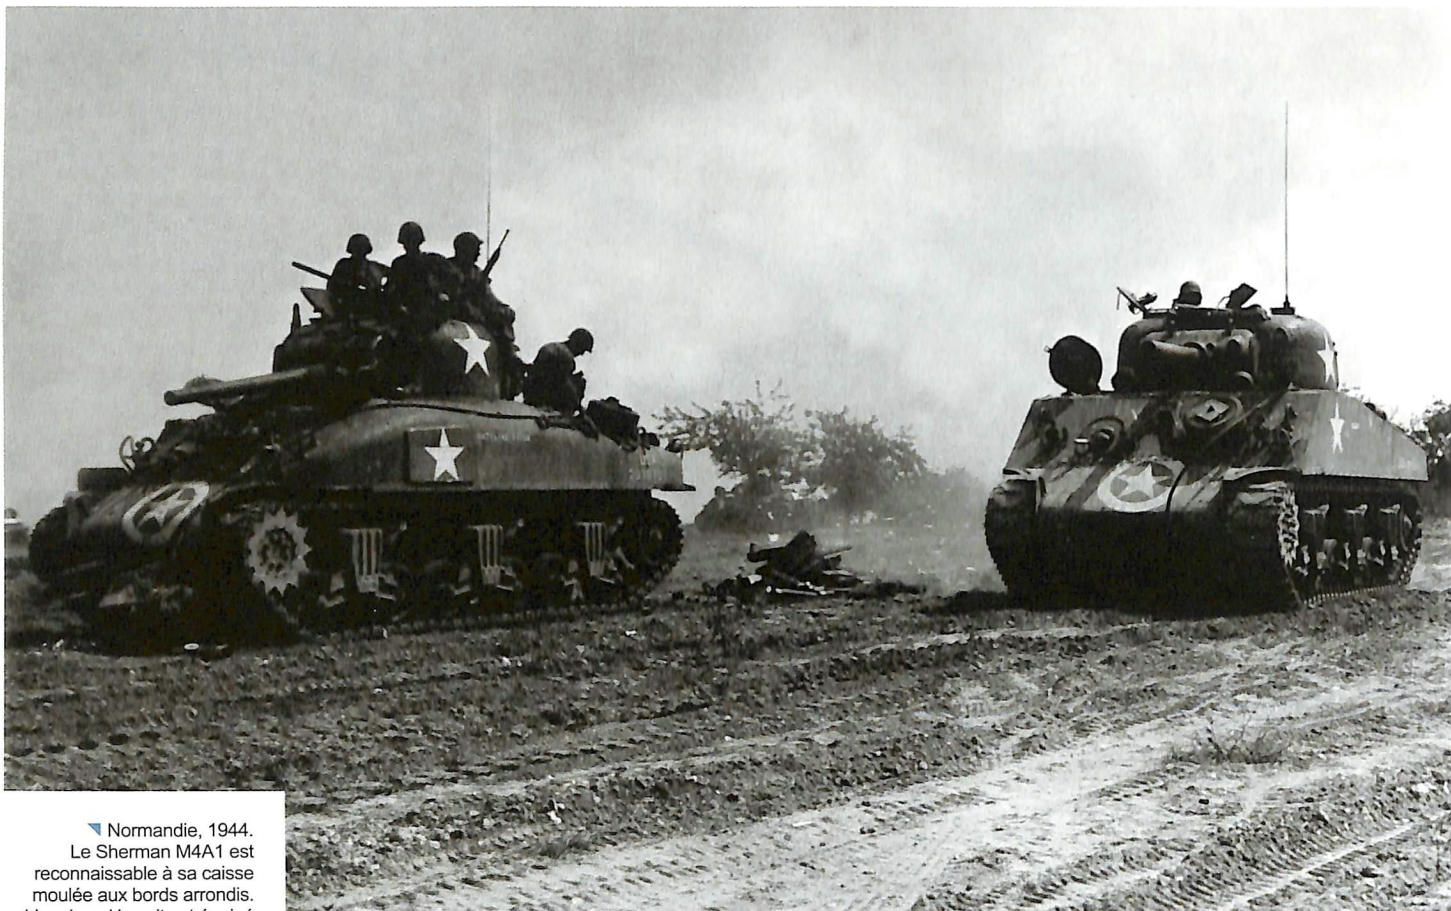
▼ Normandie, 1944.  
Le Sherman M4A1 est reconnaissable à sa caisse moulée aux bords arrondis. L'engin qui le suit est équipé d'un tube de 105 mm M4 L/22,5 jouant le rôle de canon d'assaut dans les *Tank Battalions* grâce à la puissance de son obus explosif pesant 13,25 kg. US Nara

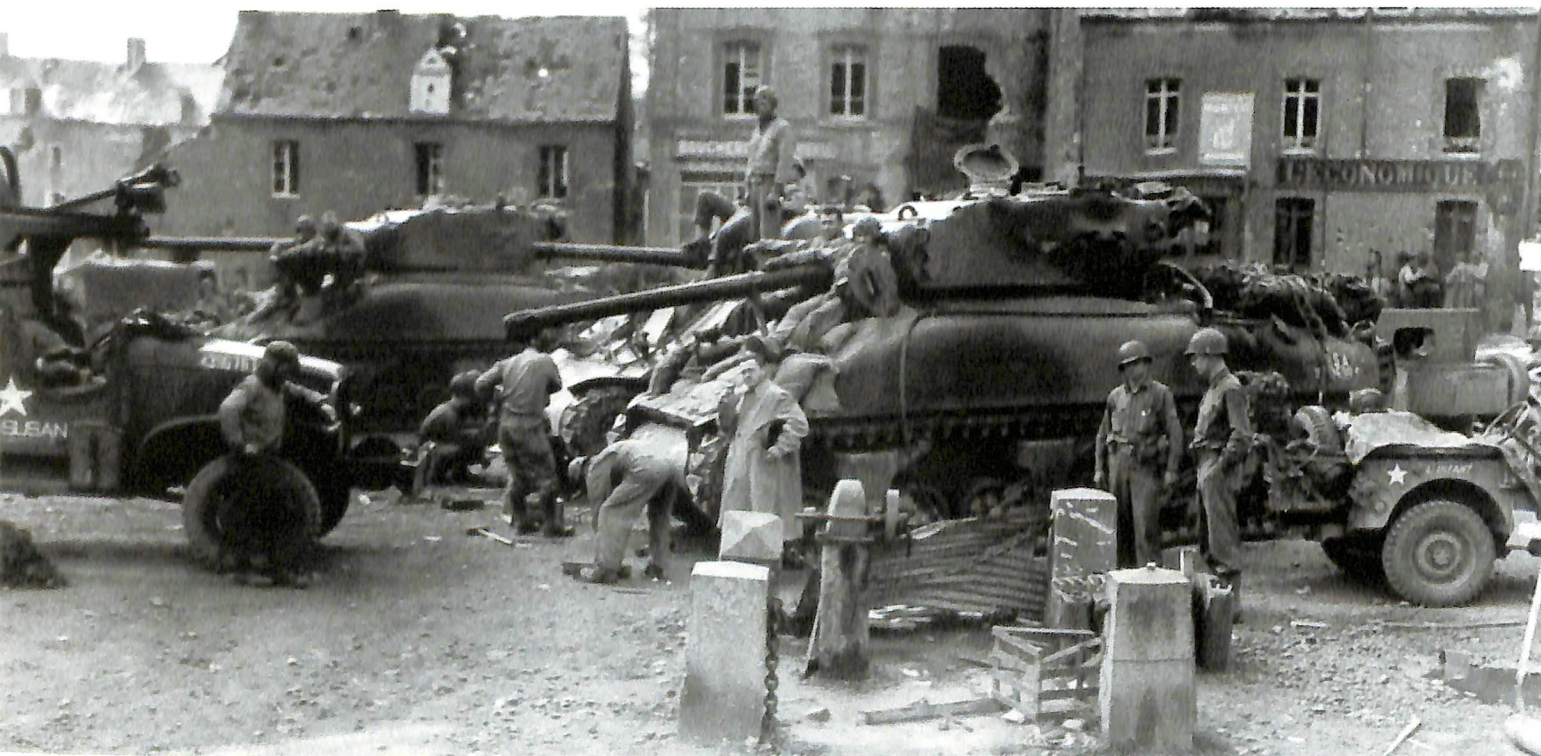
► La nouvelle suspension HVSS (*Horizontal Volute Spring Suspension*) aux chenilles larges montée sur les M4A3E8 permet au Sherman d'améliorer grandement sa mobilité sur sol meuble. Comme le prouvent les nombreux sacs de sable soigneusement placés sur la caisse de ce M4A3(76)W E8 HVSS Sherman, les équipages alliés craignent les armes antichars allemandes. Cette « surprotection » n'apporte qu'un gain médiocre face aux projectiles à haute vitesse initiale, en revanche, elle est efficace contre les munitions à charge creuse tirées par les lance-roquettes de type *Panzerfaust*. US Nara

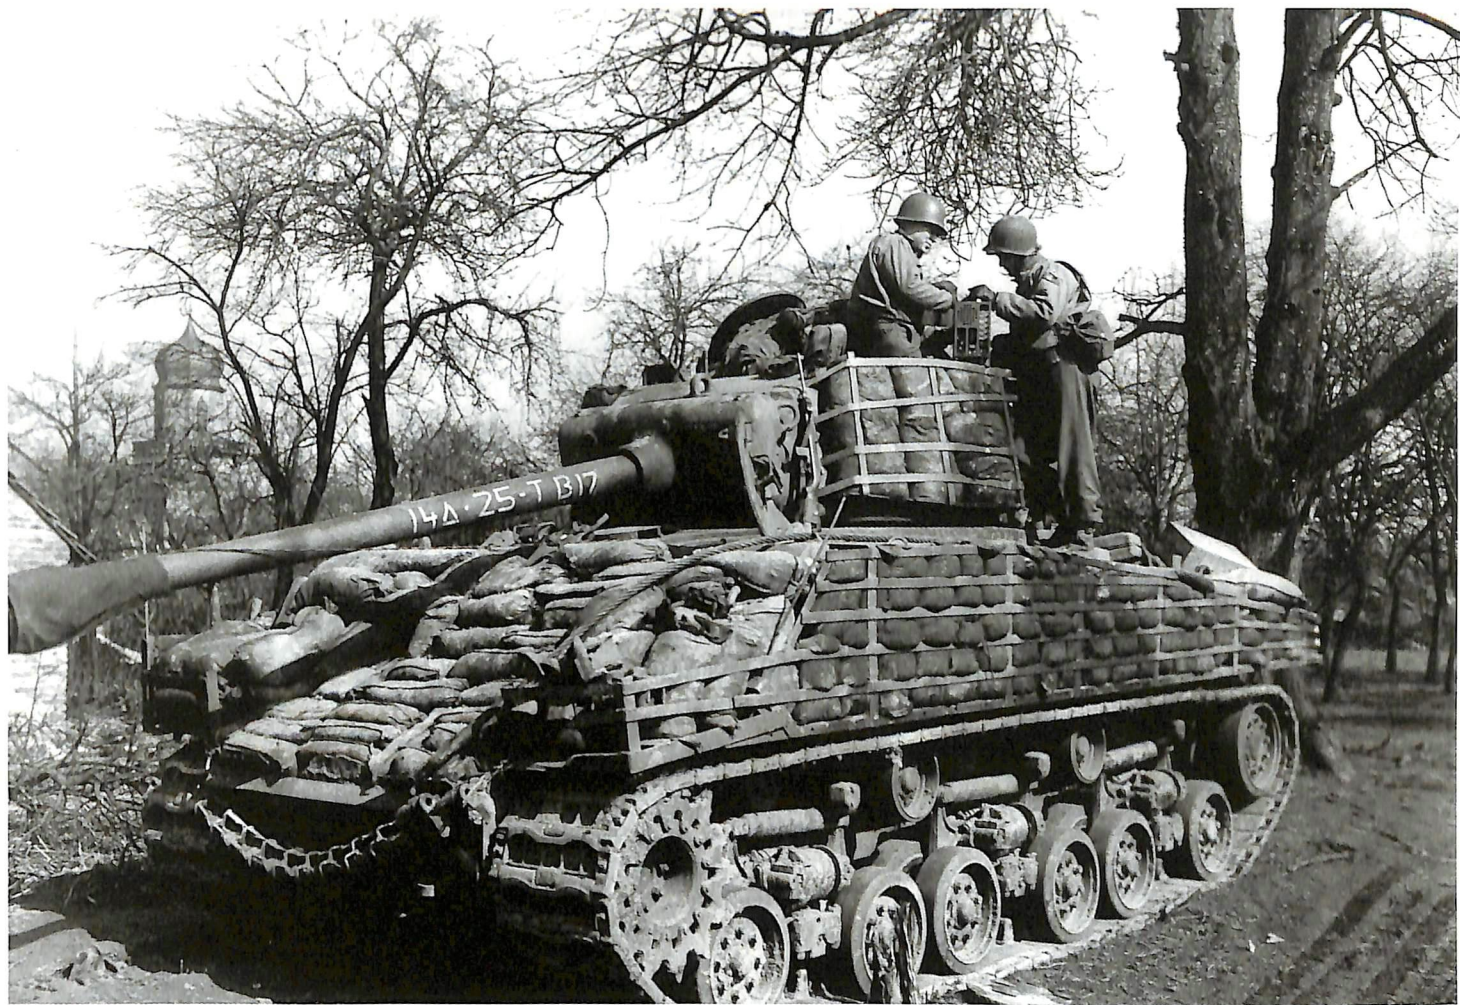
▼ M4A1(76)W Sherman. Ces engins arborent un camouflage deux tons. À longue distance, leur projectile AP M79 Shot (*Armor Piercing*), perçant 83 mm de blindage à 1 000 mètres, a bien du mal à venir à bout de la protection du Panther. En revanche, le *Panzer IV* est mis en danger. US Nara

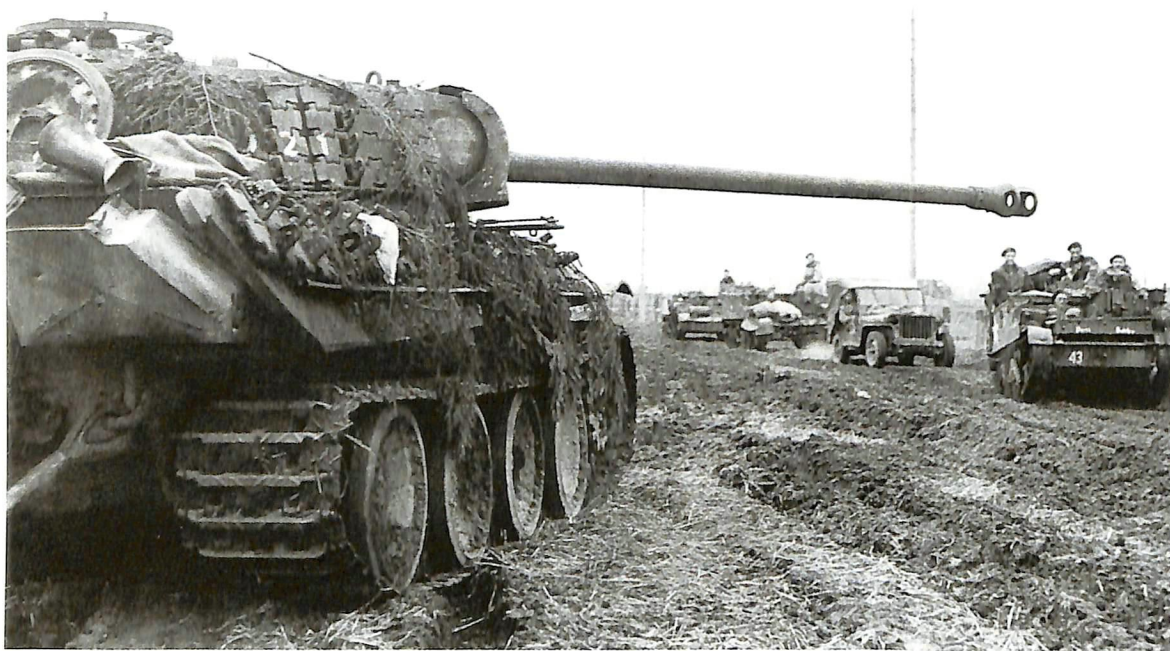
◀ Le mantelet du Panther *Ausf. G* de milieu de production est caractérisé par l'ajout d'un renfort constitué d'une barre horizontale afin d'éviter les ricochets des coups frappant la partie inférieure du masque, engendrant inévitablement le percement du toit du poste de pilotage. IWM

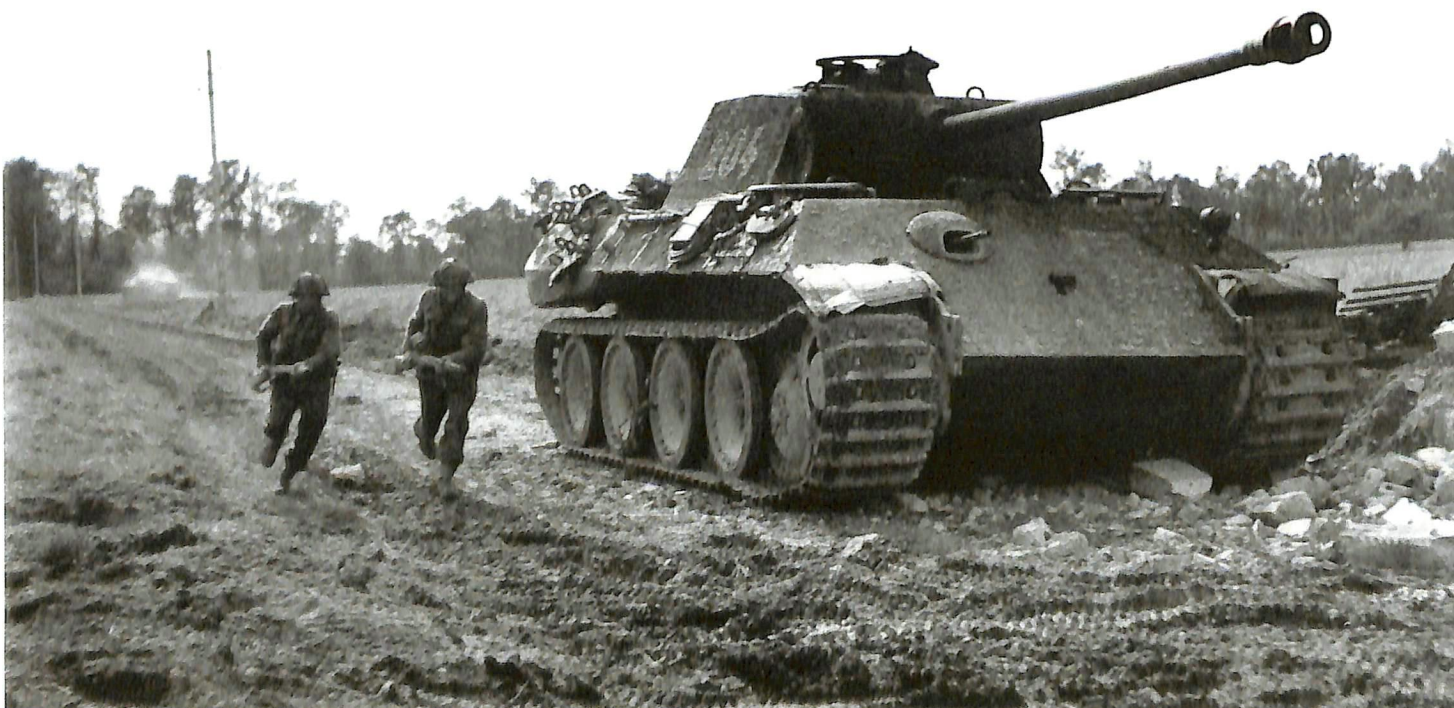
▼ Ici, des soldats anglais miment un assaut, pour le photographe, se déroulant à côté d'un *Panzer V Ausf. A* visiblement abandonné intact. Lors de la poursuite vers la Belgique, nombre de Panther tombent en panne sur la route. Leur transmission sous-dimensionnée, leur talon d'Achille, leur est alors fatale. *A contrario*, la fiabilité mécanique du Sherman lui permet de parcourir les 600 km avec relativement peu de problèmes mécaniques. IWM.

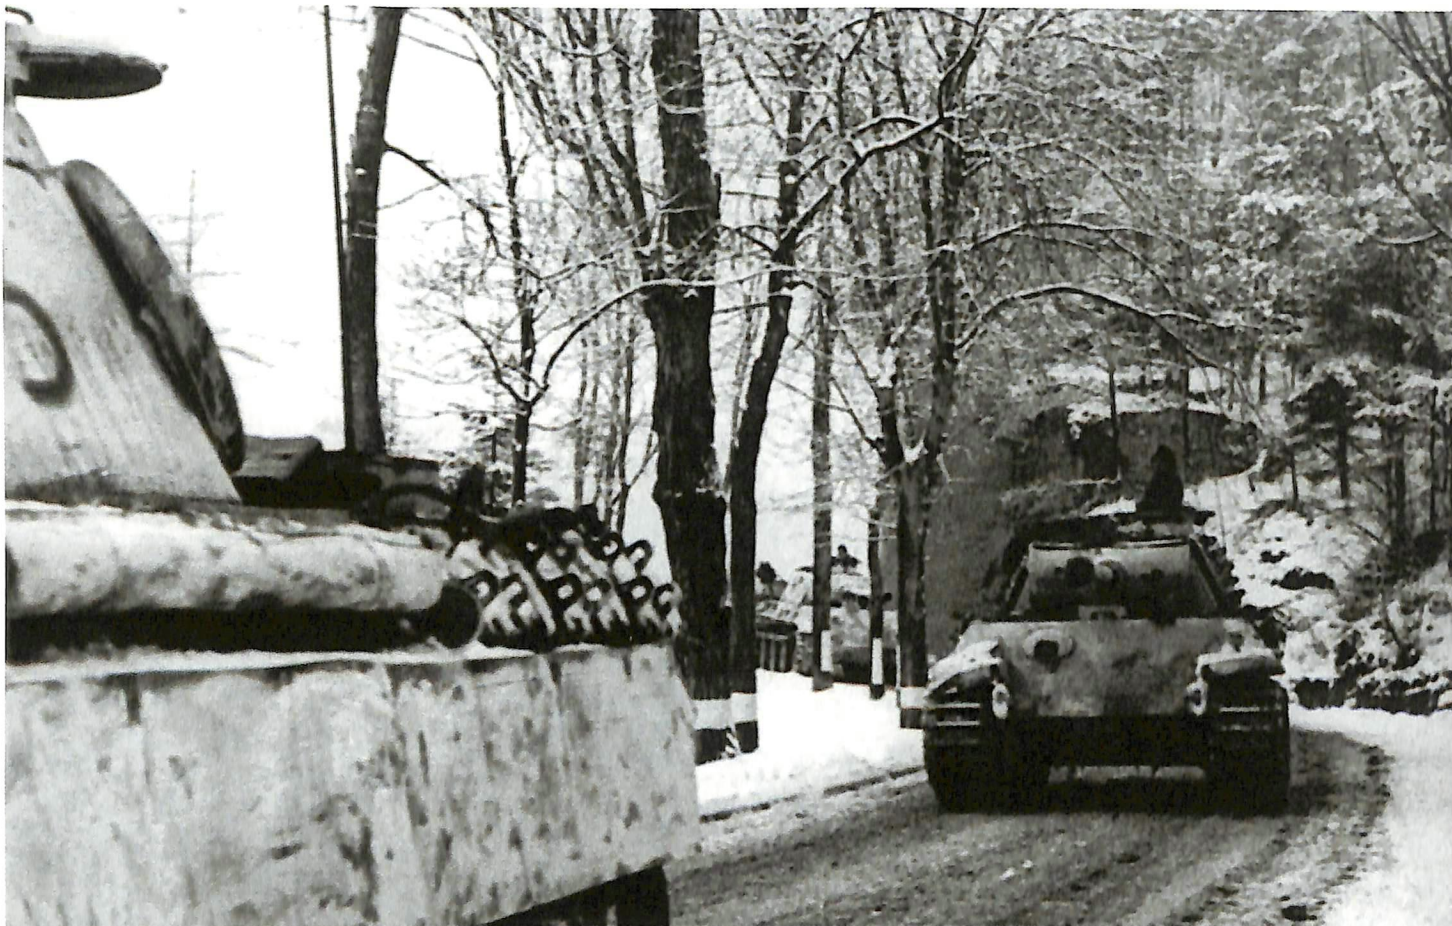
◄ Deux Panther *Ausf. G* d'une *SS-Panzer-Division* subissent quelques réparations dans la forêt ardennaise avant de repartir au combat. Lors de la bataille des Ardennes (16 décembre 1944 – 25 janvier 1945), le char moyen allemand a vu la majorité de ses problèmes de fiabilité résolus. L'engin demeure néanmoins une machine de guerre perfectionnée demandant un entretien soigneux. Süddeutsche Zeitung Photo

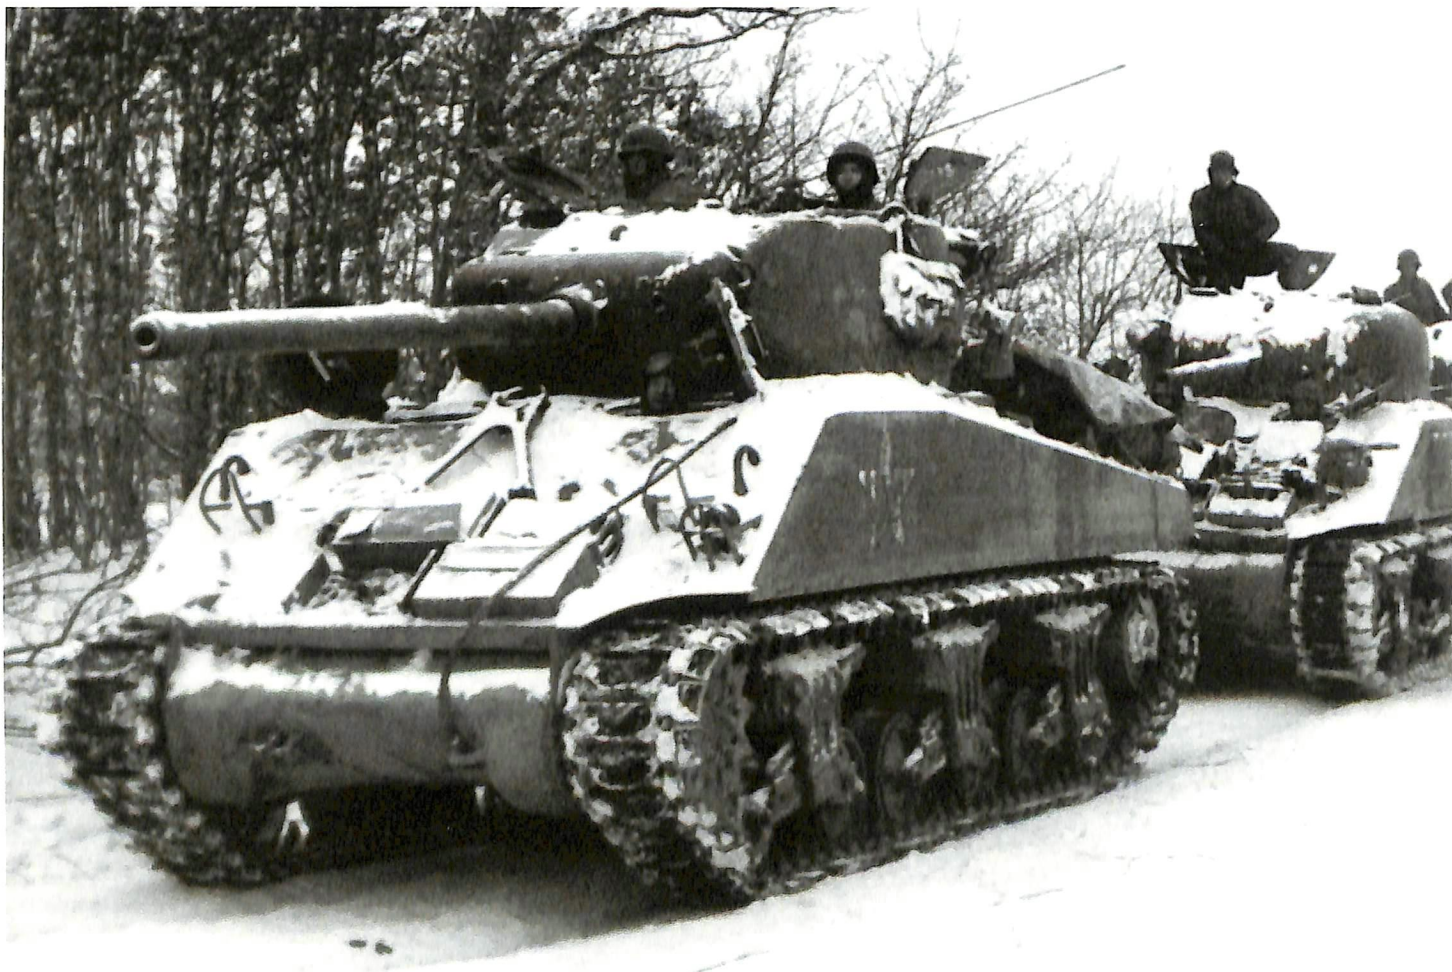
▲ Un équipage de *Medium Tank M4* lors d'un ravitaillement dans une plaine ardennaise. La neige est particulièrement épaisse, mais l'engin est doté des extensions de chenilles « duckbil » (nez de canard) qui réduisent la pression au sol et permettent au char américain de franchir plus facilement des terrains meubles.  
US Nara

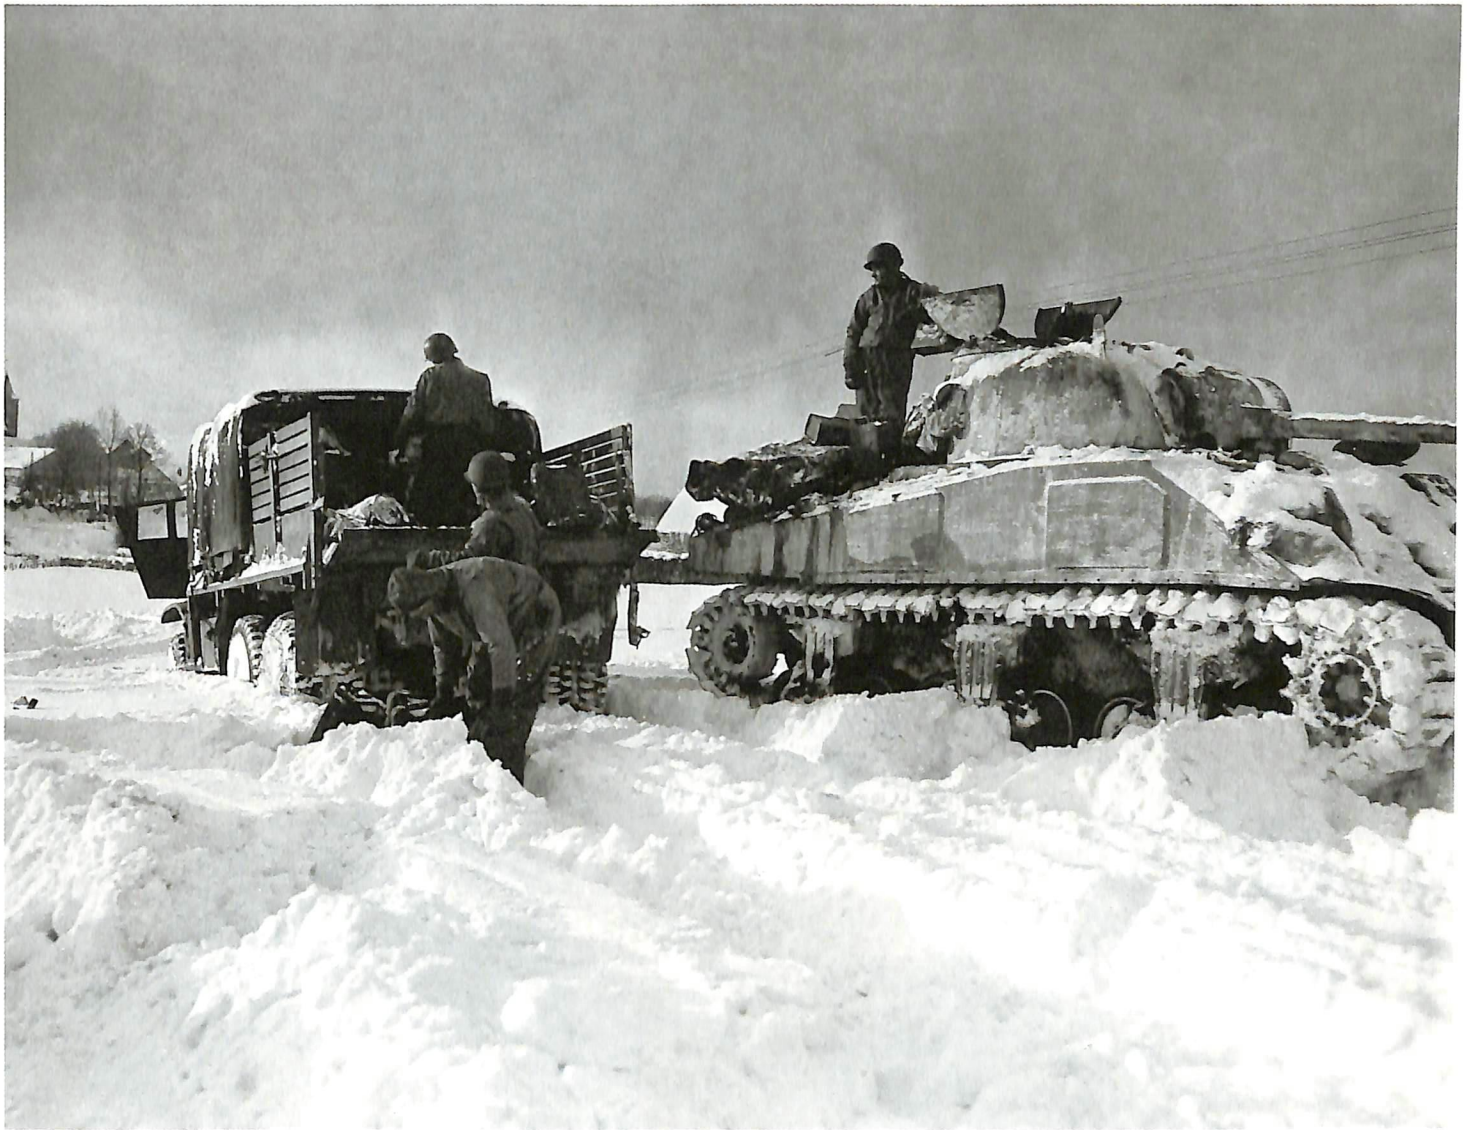
◀ Alors que la qualité des Panther régresse (acier moins résistant), l'adaptabilité du Sherman lui permet de progressivement prendre le dessus. Le canon de 76,2 mm, le stockage « humide » des munitions, le renforcement de la protection et l'adjonction des « duckbil » sur les côtés des chenilles ont pour effet de réduire le différentiel technologique dont le char américain souffre depuis la bataille de Normandie.  
US Nara
