Gemeindeverwaltung Niederhünigen  
Gemeinderat  
Dorfstrasse 14  
3504 Niederhünigen

3. September 2018 ME/SE/mt

## Beurteilung 'Niederhüniger Linde' Dorfstrasse, 3504 Niederhünigen

Aufnahme vom 30. August 2018 durch Samuel Erb (Baumpflegespezialist mit eidg. Fachausweis) und Martin Erb (Baumsachverständiger), Tilia Baumpflege AG

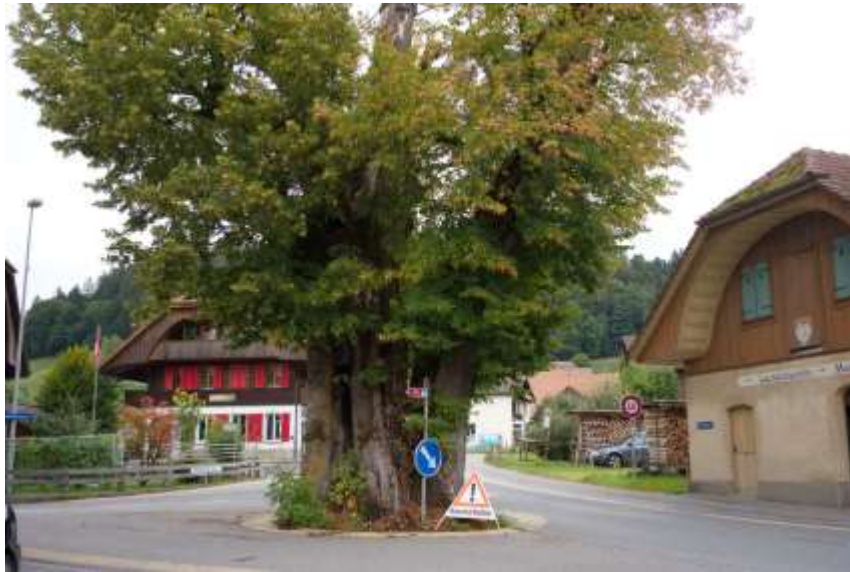
2018-08-30/2456 von West

Der Baum hat zwei Stämme. Der Südstamm soll gemäss Bericht von Herr Durand ca. Mitte 19. Jahrhundert als 2. Baum dazu gepflanzt worden sein.

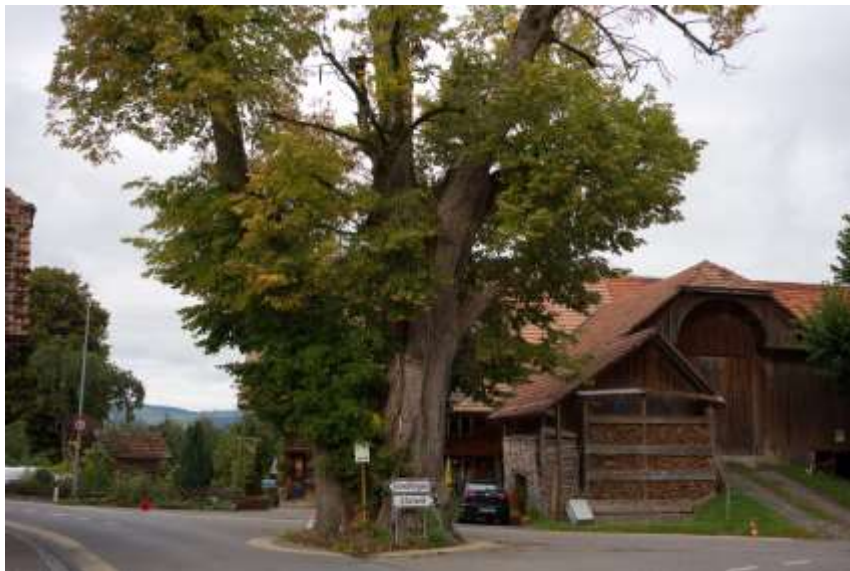
2018-08-30/2460 von Nordost

Die Baumscheibe hat einen Durchmesser von ca. 3 m.

Der übrige Wurzelbereich ist bis zu einem Abstand von wenigen cm ab Rindenrand des Stammes asphaltiert.

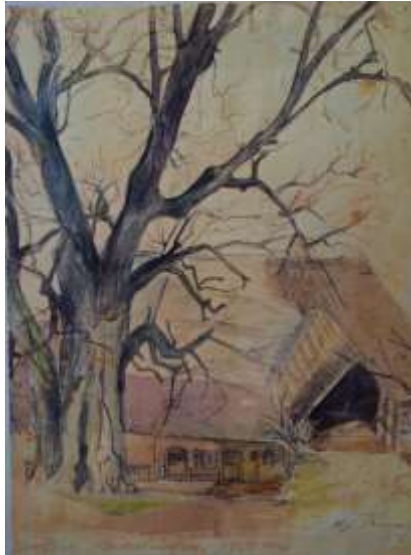
2018-08-30/2470

Zeichnung mit dem Baum mit den beiden Stämmen

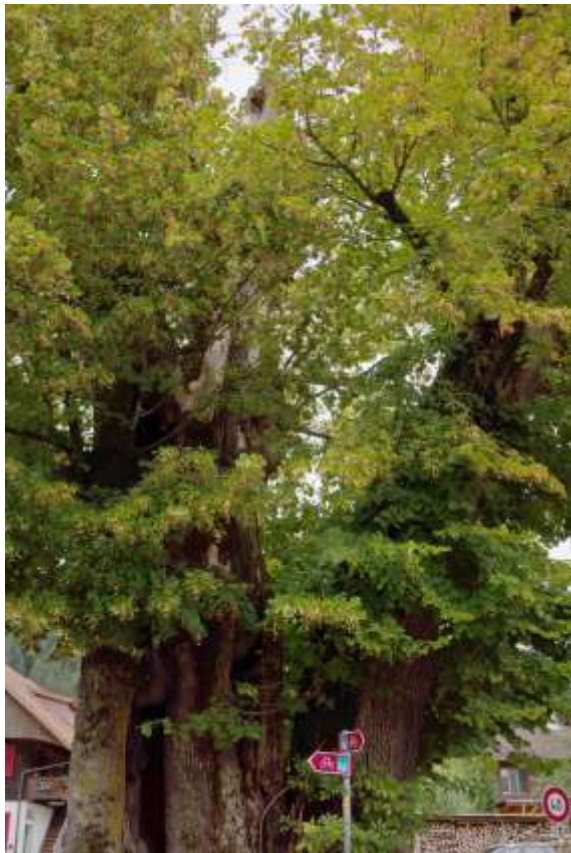
2018-08-30/2473

Der zentrale Stamm ist abgestorben. Die Absterbe-Erscheinung zieht sich als offene Wunde bis zum Wurzelanlauf.

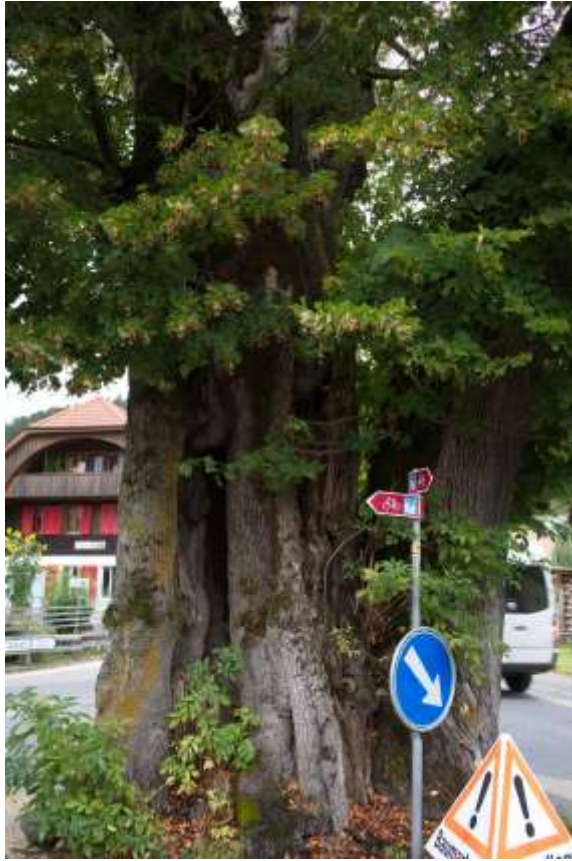
2018-08-30/2475

Die Wundränder sind diffus, teilweise abgestorben

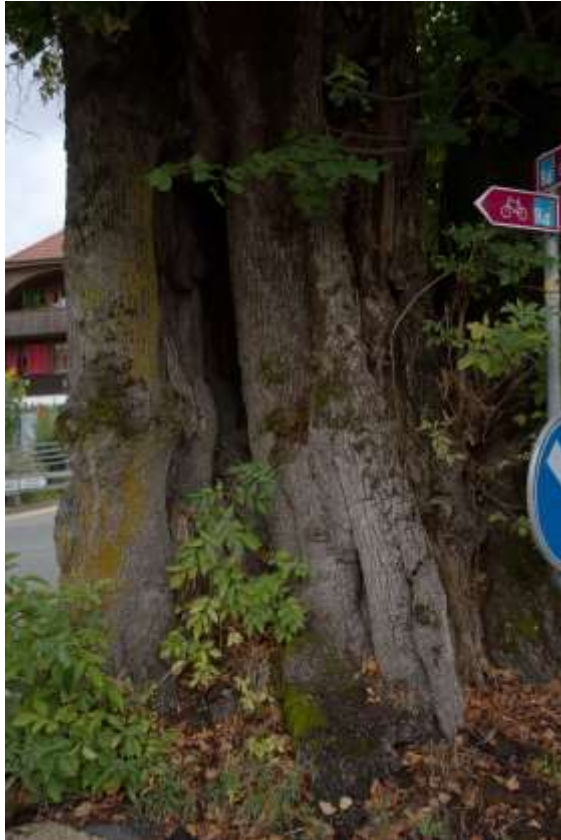
2018-08-30/2477

Nördlich davon ist der Stamm hohl. Diese Höhlung besteht schon seit Jahrzehnten, ev. Jahrhunderten.

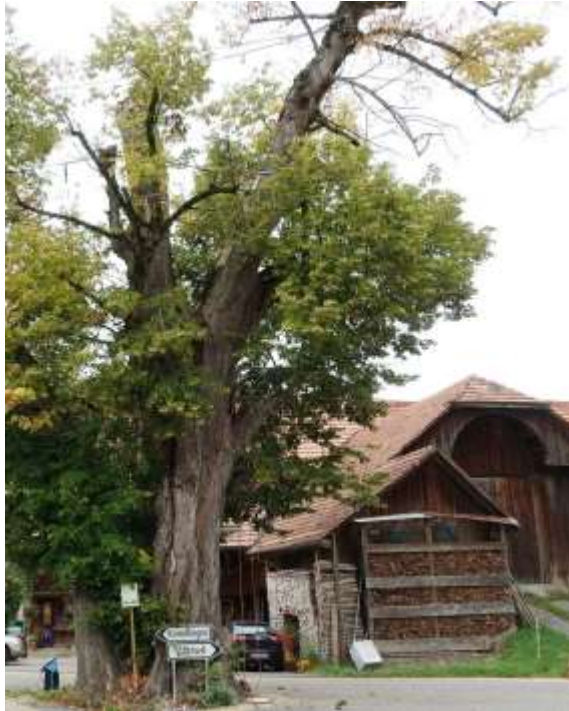
2018-08-30/4213

Der obere Kronbereich ist ca. 4 m zurückgestorben. Darunter gibt es einen absterbenden Bereich von ca. 3 - 4 m Länge.
