Generaluntersuchungsstelle für Eisenbahnen und Schifffahrt (DIGIFEMA)

Unfall an der Seilbahn Stresa-Alpino-Mottarone am 23.Mai 2021

Zwischenbericht vom 20.Mai 2022

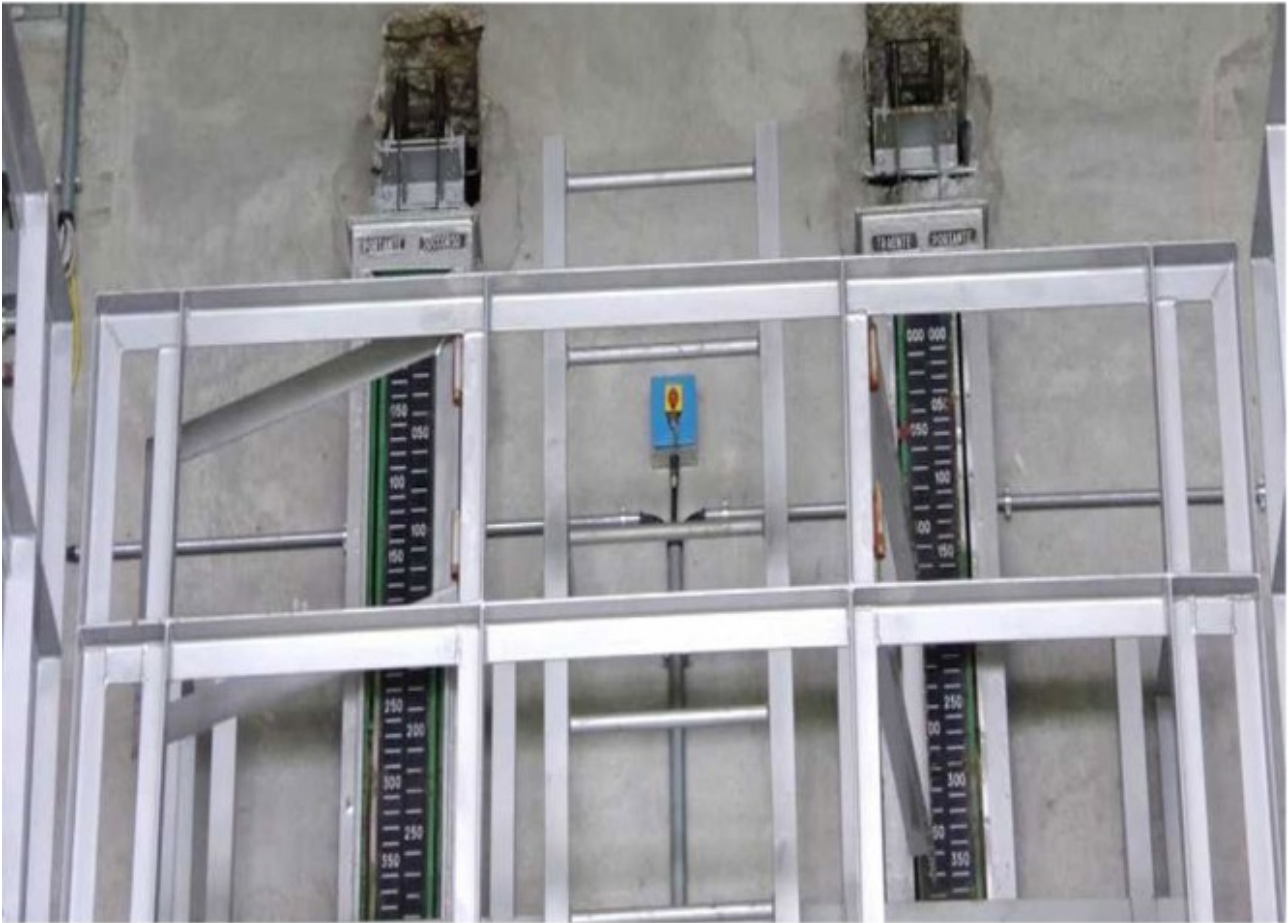
Abbildung 12 zeigt die Messskalen zur Anzeige der Spannungswichtspositionen. Auf Bild 13 und 14 sind die maximalen Spannwege des oberen Zugseiles dargestellt.

In Bild 12 sind von links nach rechts zu sehen:

- Tragseil Kabine 3
- Bergeseil
- Oberes Zugseil
- Tragseil Kabine 4

Abbildung 12: Von links nach rechts: Tragseil Kabine 3 - Bergeseil - Oberes Zugseil - Tragseil Kabine 4 (Quelle: Digifema)

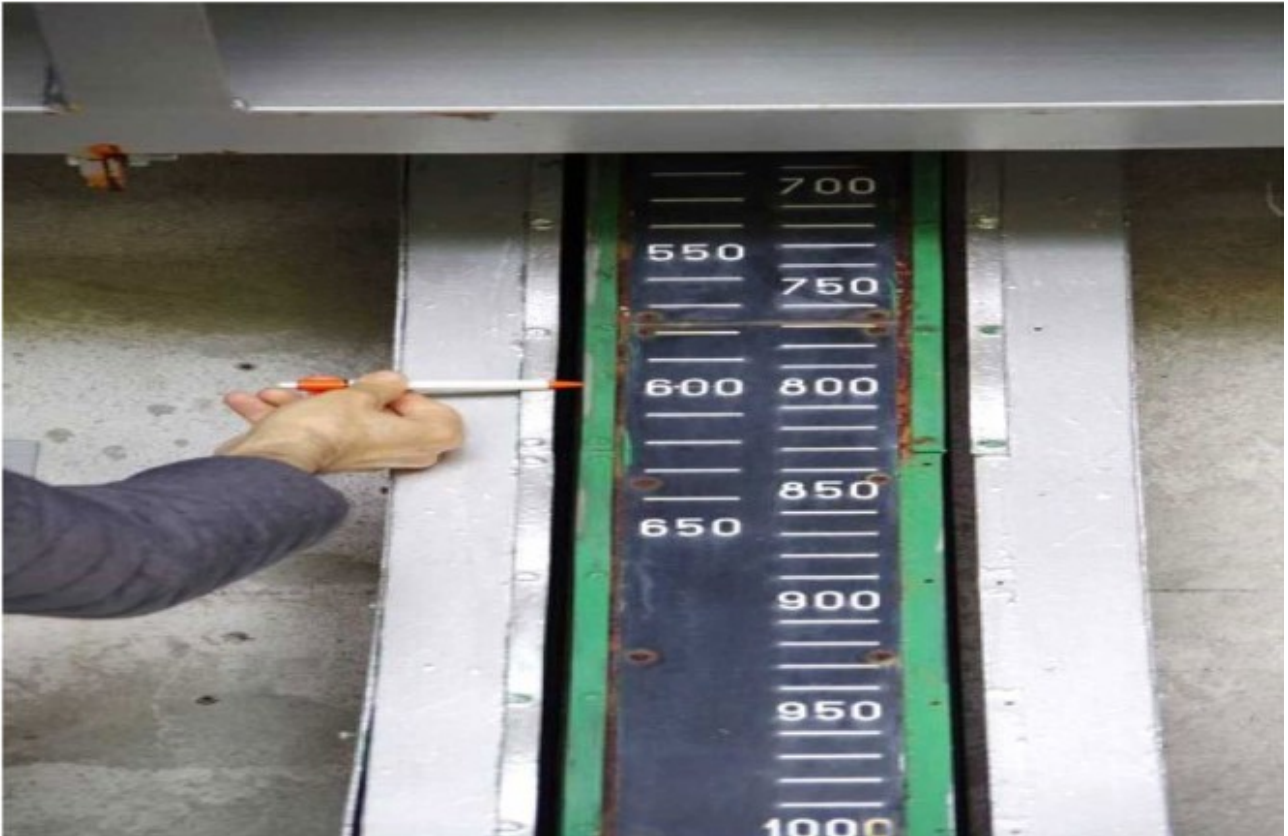
Abbildung 14: Weiteres Detail der Messskala (Quelle: Digifema)

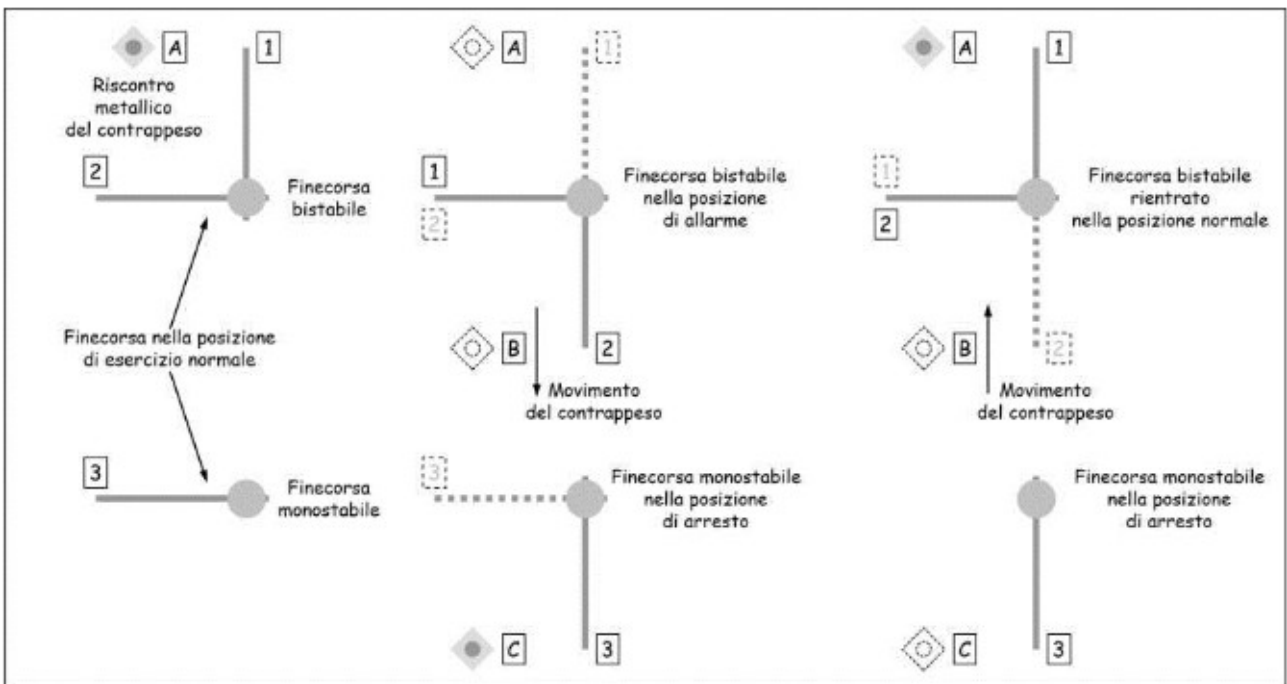
Abbildung 17 zeigt schematisch die Funktionsweise der beiden Endschalter:

Abbildung 17: Schematische Darstellung der Positionen der Endschalter

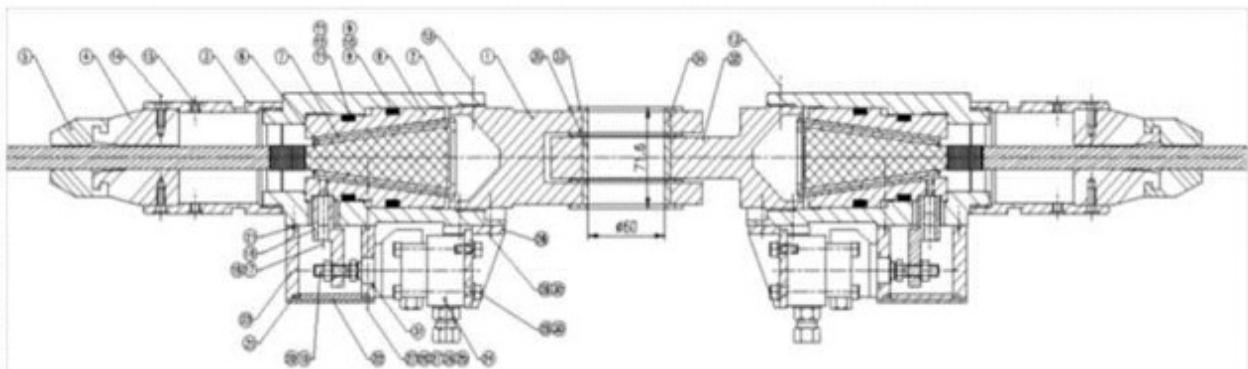
- M.A.2: Visuelle Kontrolle des Fahrzeugs
- M.A.3: Funktion der Tragseilbremse
- M.A.6: Kontrolle der Spangewichte und der Funktion der Endschalter
- M.A.11: Ausführung der Kontrollen lt. Betriebshandbuch, z.B. die vierteljährliche Kontrolle des Zugseils und der Endanfassung mit Demontage des in Abbildung 20 dargestellten Inspektionskonus.

Abbildung 20: Zugseilanfassung Schema 815.00-0311 (Quelle: *Betriebshandbuch Poma Italia 2003 n.69-00-0311 Seite 13*)

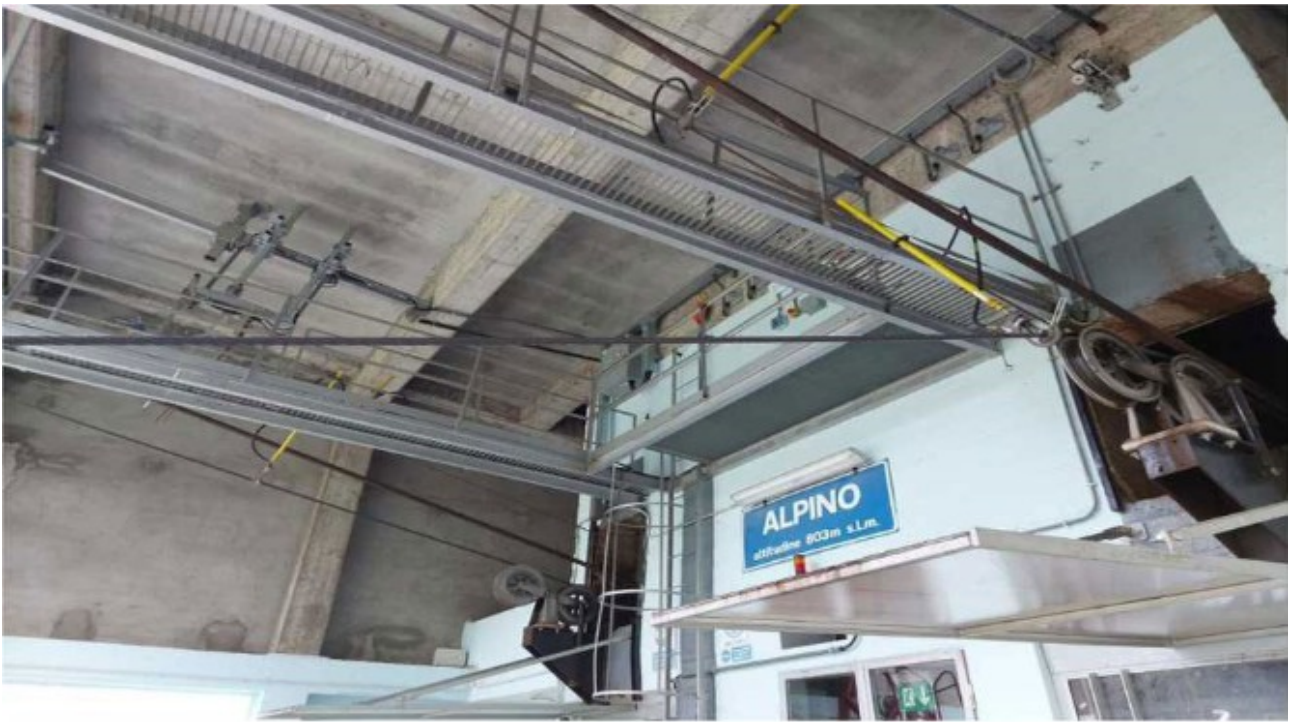
Das untere Zugseil befand sich zu dieser Zeit immer noch auf den Zugseilrollen der ersten Stütze, während das gerissene obere Zugseil sich nur noch auf den Rollen in der Station befand und ansonsten am Boden lag.

Die beiden Tragseile befanden sich weiterhin auf den Tragseilschuhen. (Abbildung 22)

Abbildung 22: Innenleben der Station Alpino (Quelle: Digifema)
