**PARECER Nº 065/2020/NAT/PGJ/MP-RO**

**ASSUNTO:** Emissão de Parecer para Centro de Ressocialização de Ariquemes.

**LAUDO DE VISTORIA**

**Identificação:** Centro de Ressocialização de Ariquemes/RO.

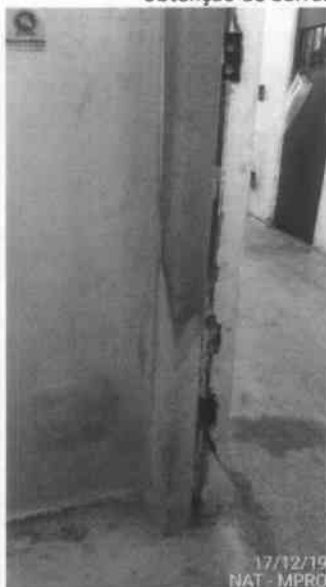
- Nichos de segregação e exposição de armaduras devido à pouca resistência a abrasão do concreto (concreto esfarelando). A percepção de que o concreto não oferece a resistência devida propicia a tentativa de fuga dos detentos, inclusive ao forçar as grades das janelas para arrancá-las da parede, totalmente possível visto o nível de desagregação do concreto existente (fotos 17 a 21).

Foto 19: Pavilhão vivência – segregação do concreto no batente da porta.

Na vistoria identificou-se que não há resistência do concreto (concreto esfarelando), pois os presos conseguiram inclusive arrancar algumas grades das celas proporcionando tentativas reais de fuga, os próprios agentes penitenciários realizaram a reposição das grades (chumbamento) com

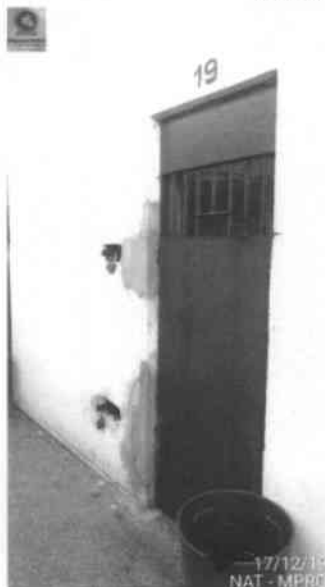
Foto 20: Pavilhão B – reposição do concreto segregado na porta.

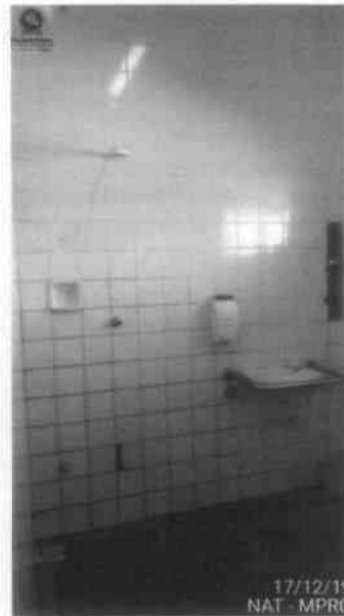
- Umidade em diversas paredes causando a degradação generalizada das pinturas (fotos 11 a 13, 15 e 16);
- Umidade nas paredes das platibandas dos blocos, ocasionados pela falta ou má aplicação de impermeabilizante nas calhas de concreto, não foram instalados tubos de quedas para direcionamento das águas pluviais (fotos 40 a 43)
- Revestimentos cerâmicos com peças quebradas, desagregadas e descoladas das paredes com risco para os usuários, pois os presos podem utilizar os cacos cerâmicos como armas cortantes (fotos 44 a 48).

Foto 46: Bloco administrativo – comissariado e identificação com diversas peças quebradas.

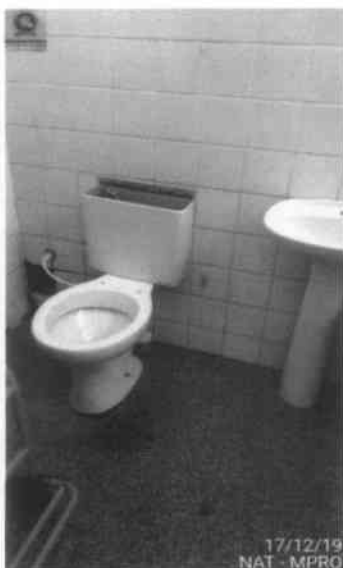
- Não há tubos de queda para a condução das águas pluviais (fotos 55 e 56);
- Diversos lavatórios danificados, alguns sem presença de torneiras, as bacias sanitárias sem tampa e sem funcionamento, prováveis entupimentos na rede de esgoto (fotos 57 a 59);

Foto 57: Pavilhão enfermagem – bacia sanitária e lavatório sem torneira, sem fornecimento de água neste banheiro.

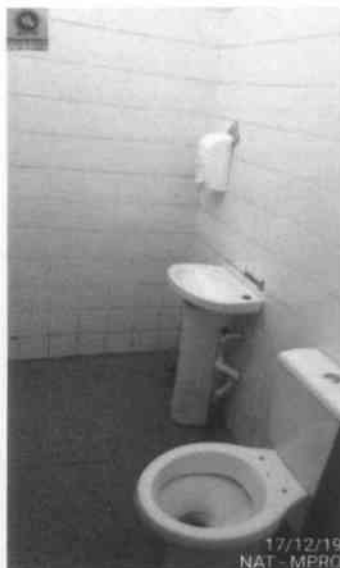
Foto 58: Pavilhão B – sanitário de uso dos agentes, lavatório sem torneira, e bacia sanitária danificada.

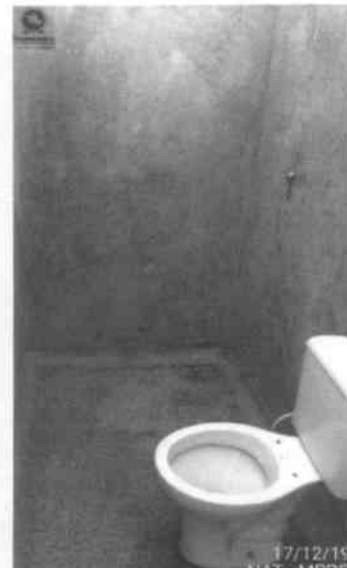
Foto 59: Pavilhão Enfermagem – sanitário para sala de visita, sem tampa e mau cheiro.

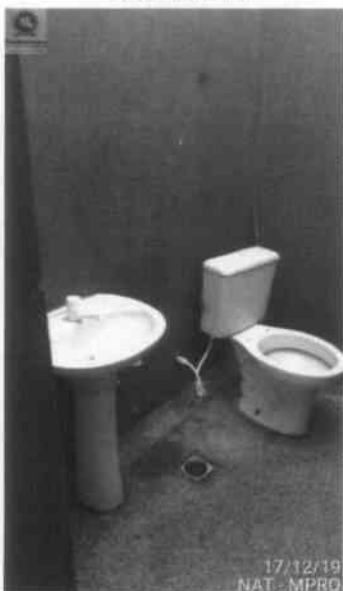
- Todos os pavilhões existem ralos destampados, proliferando insetos em diversos locais, com presença de mau cheiro em diversas latrinas das celas (fotos 60 a 62);

Foto 60: Pavilhão enfermagem – ralo sem tampa.

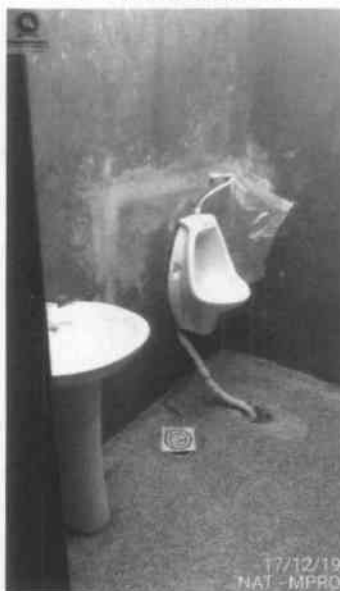
Foto 61: Pavilhão enfermagem – ligação de esgoto improvisada, mau cheiro.

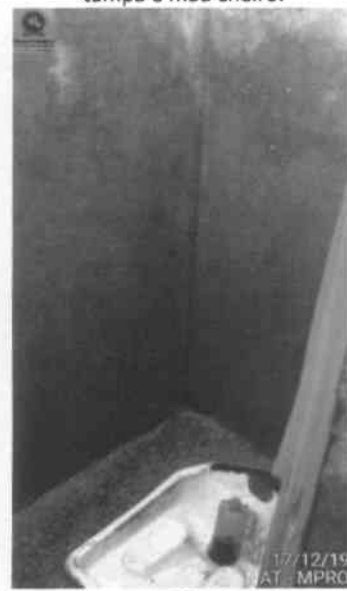
Foto 62: Pavilhão vivência – garrafa pet na latrina, tentativa de bloquear o mau cheiro.

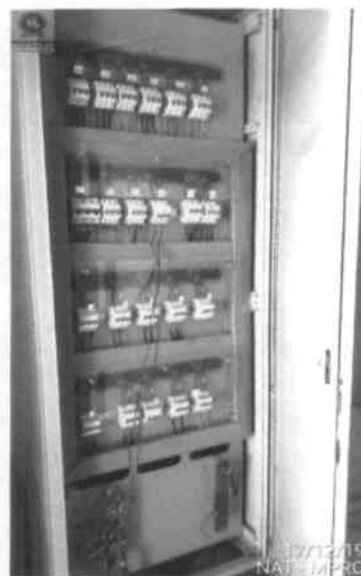
Foto 68: Quadro de distribuição geral – instalado na casa de máquinas, fios por cima da proteção em acrílico.
