INGENIERIA DE PROTECCION
CONTRA EL FUEGO

INFORME N° 1566687

Estudio de Generación de Incendio – Centro Arte Alameda

Para Corporación Cultural Centro Arte Alameda

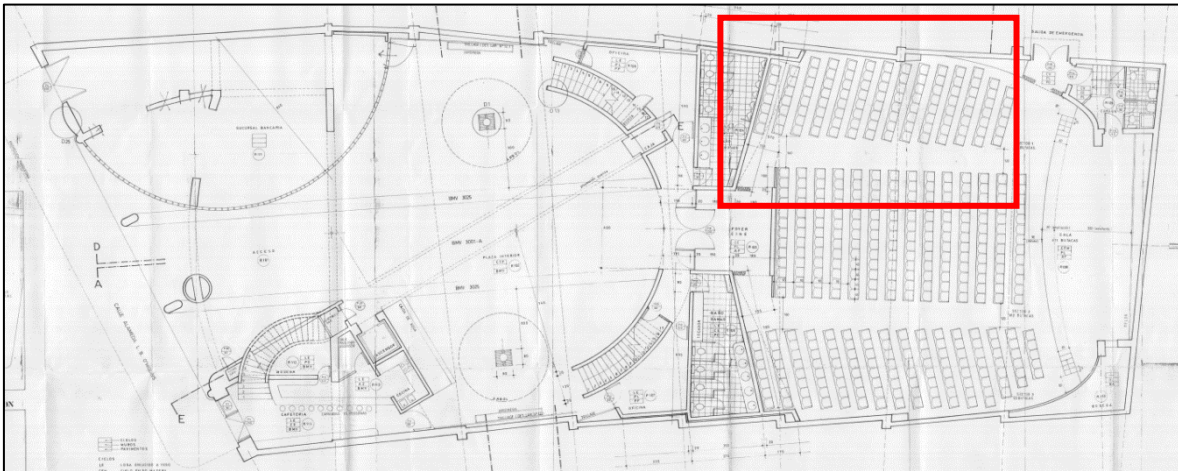
En la Figura 3 y Figura 4 se muestran los planos de arquitectura con la distribución interna de espacios. En particular se destaca el área de inicio del incendio, localizada en la sala cine principal según “Informe de Bomberos”.

**Figura 3: Plano de arquitectura del primer nivel. En cuadro rojo se indica área de origen del incendio
(Fuente: DICTUC en base a plano enviado por el Mandante)**

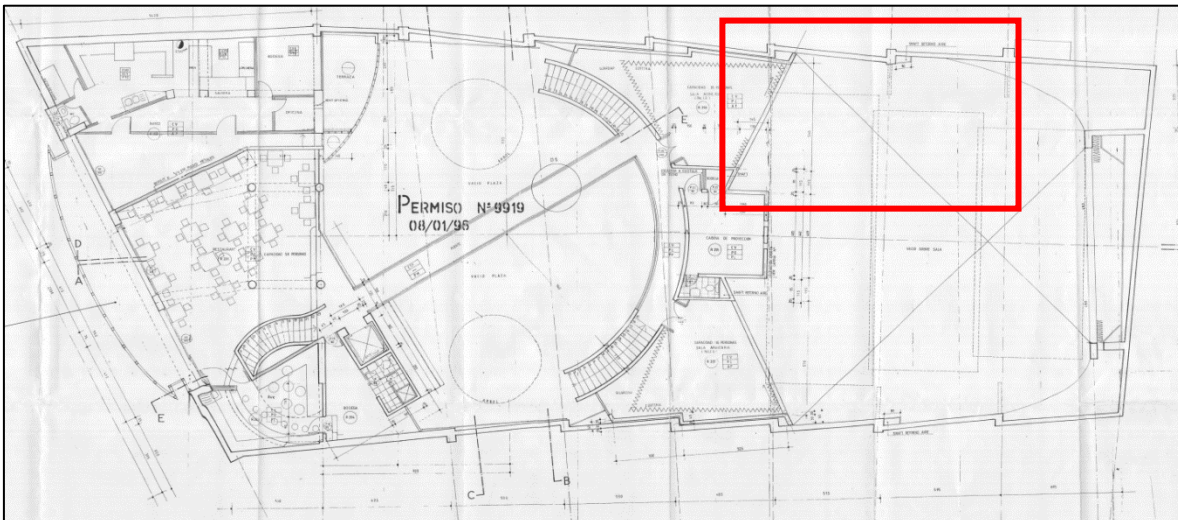
**Figura 4: Plano de arquitectura del segundo nivel. En cuadro rojo se indica área de origen del incendio
(Fuente: DICTUC en base a plano enviado por el Mandante)**

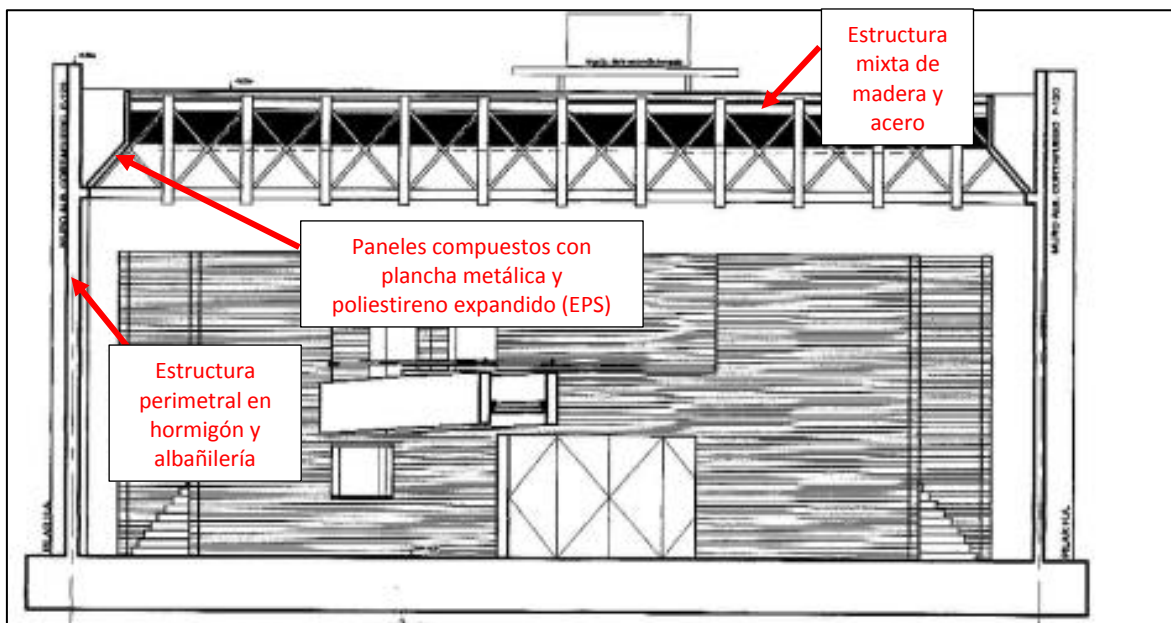
El edificio es una estructura de dos niveles, con elementos perimetrales en hormigón armado y albañilería. La techumbre es compuesta con una estructura principal mixta en madera y acero. (Figura 5).

Figura 5: Plano en sección de la instalación. Se destaca ubicación de elementos estructurales y revestimientos. (Fuente: DICTUC en base a plano enviado por el Mandante)

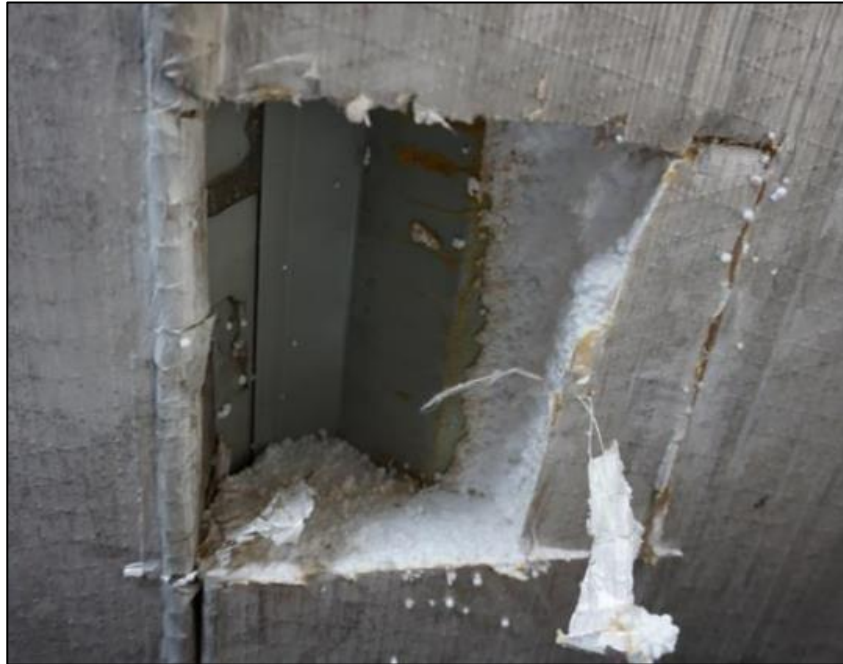
La cubierta del techo corresponde a paneles compuestos con cara exterior metálica y aislante interior de poliestireno expandido (EPS) adherido a la chapa metálica con pegamento (Figura 6).

Figura 6: Panel compuesto con plancha metálica y poliestireno expandido (EPS) adherido
(Fuente: Obtención Propia)

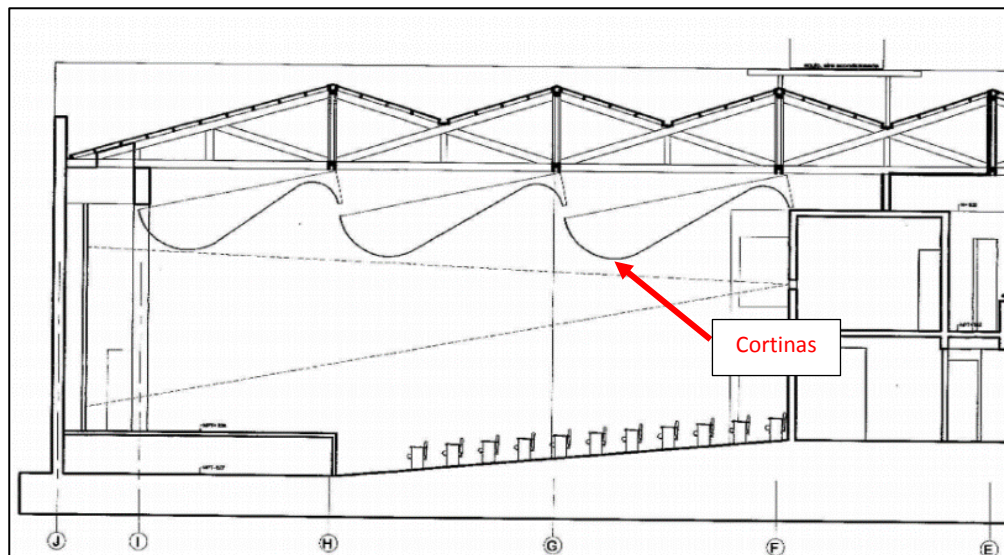
La sala de cine principal, antes del siniestro, tenía cortinas en el techo (Figura 7).

Figura 7: Plano en sección de la Sala de Cine principal. Se destaca presencia de cortinas al interior, en la parte superior, anclada a la estructura de techumbre. (Fuente: DICTUC en base a plano enviado por el Mandante)

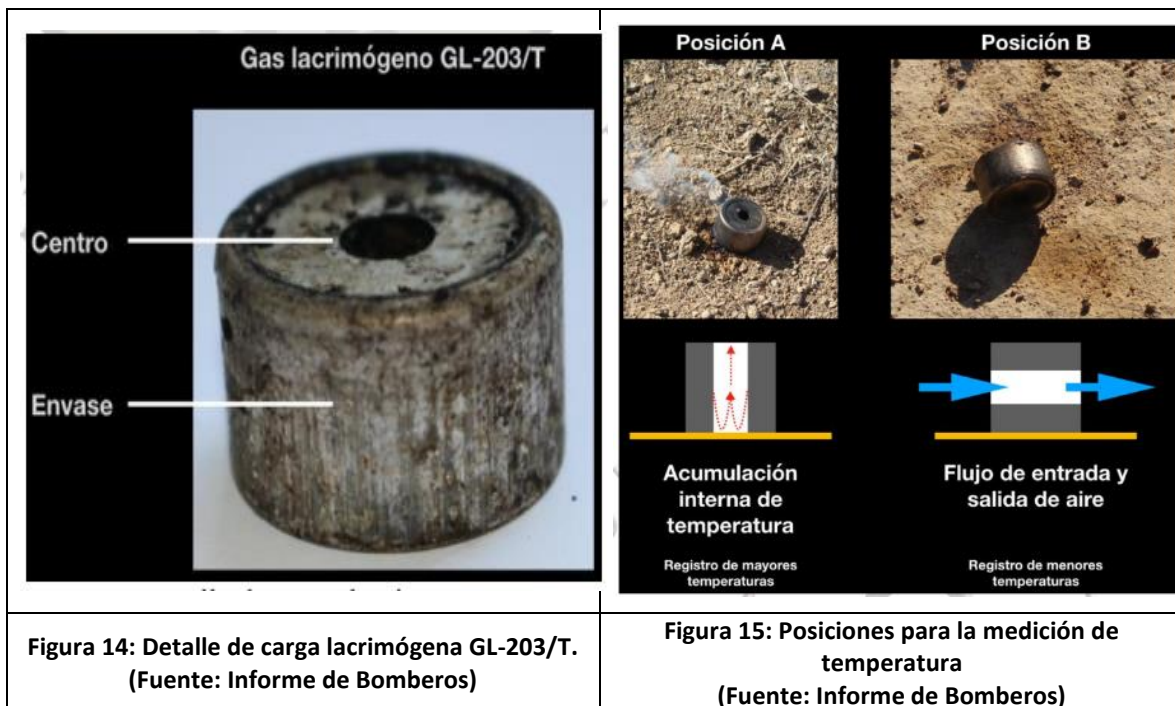
Figura 14: Detalle de carga lacrimógena GL-203/T. (Fuente: Informe de Bomberos)

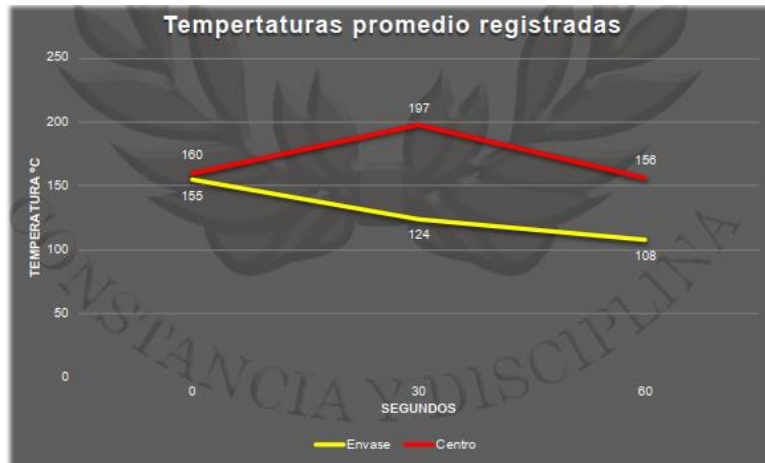
Figura 16: Resultado de ensayo con mediciones de temperatura sobre terreno árido y en posición “B”.
(Fuente: Informe de Bomberos)

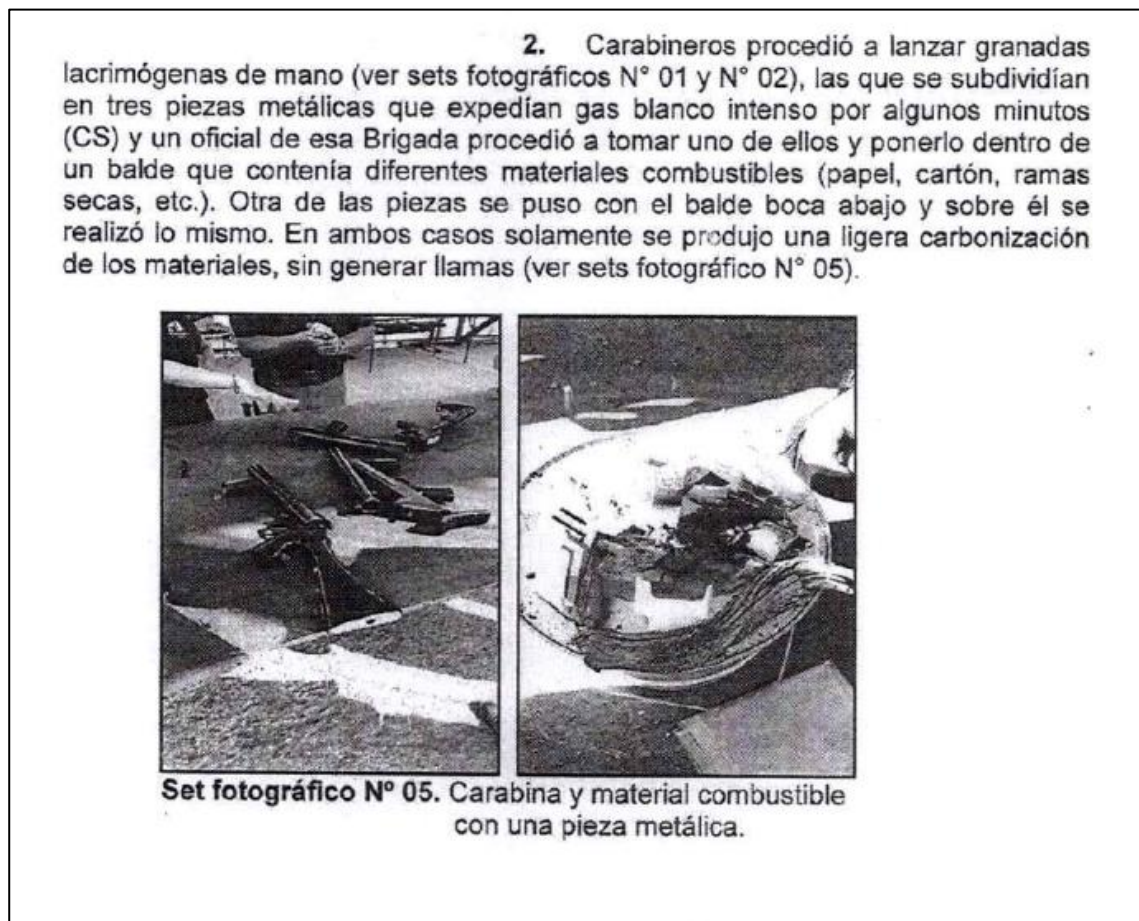
En la sección II, punto 2 (Figura 19) y puntos 3 y 4 (Figura 20) de este informe, se presenta el procedimiento que se siguió durante las pruebas experimentales de las bombas lacrimógenas reportadas en el “Informe de Bomberos”, descrito en la sección 4.3 anterior de este informe.

Figura 19: Extracto de la sección 2 del Informe Pericial Químico PDI

El resultado de la prueba realizada en Laboratorio IPF de DICTUC, confirma el resultado declarado por el “Informe Pericial Químico PDI” (Figura 19 y Figura 20).

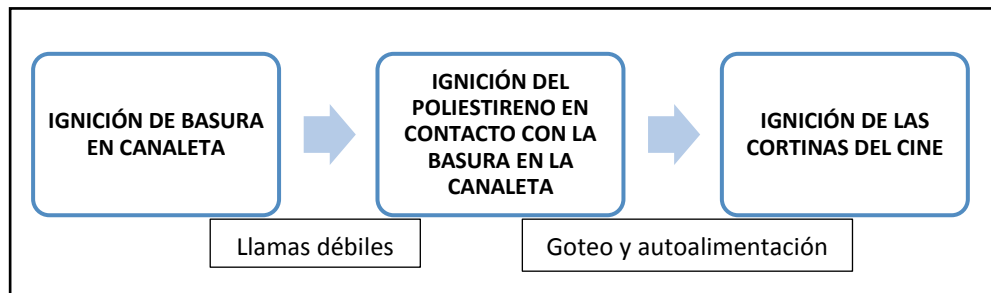
En los párrafos siguientes, para demostrar la hipótesis, se estudia la relación que puede existir sobre la posible fuente de ignición (cápsula de lacrimógeno GS-203/T), el primer combustible (basura en la canaleta) y la propagación del incendio (características constructivas del techo). En particular, esta relación se puede esquematizar como se muestra en la Figura 32.

Figura 32: Esquema de Ignición y propagación inicial de la hipótesis a comprobar

Es importante destacar que el mismo goteo de Figura 43 ha permitido autoalimentar las llamas también en el interior de la canaleta, cumpliendo el esquema de Figura 32.

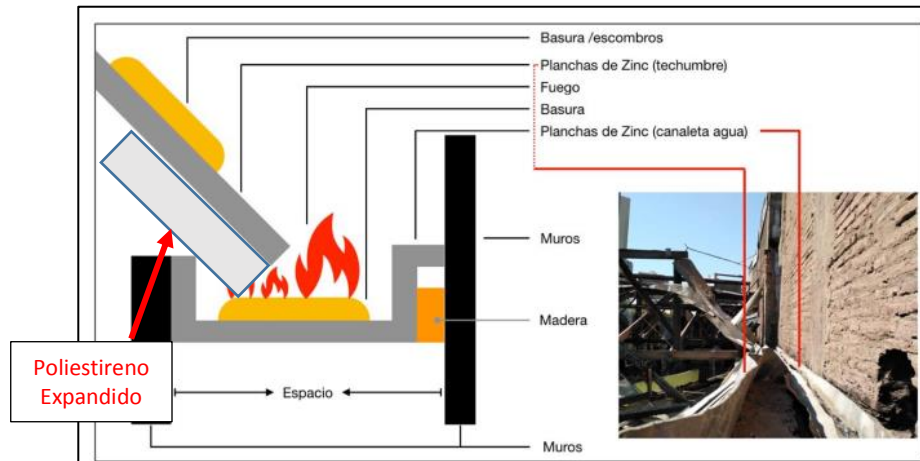
En la Figura 34, se incluye el esquema modificado del “Informe de Bomberos” al que se la ha incluido el material aislante o poliestireno expandido adherido a la cubierta de acero zincado.

Figura 34: Esquema con la sección real de la conexión entre el techo y la canaleta de aguas lluvias (esquema modificado por DICTUC respecto al original presentado en Figura 12)

El único modo para encender el EPS presente en la cubierta del Centro Arte Alameda es con llama directa (Figura 34) generada por la basura.

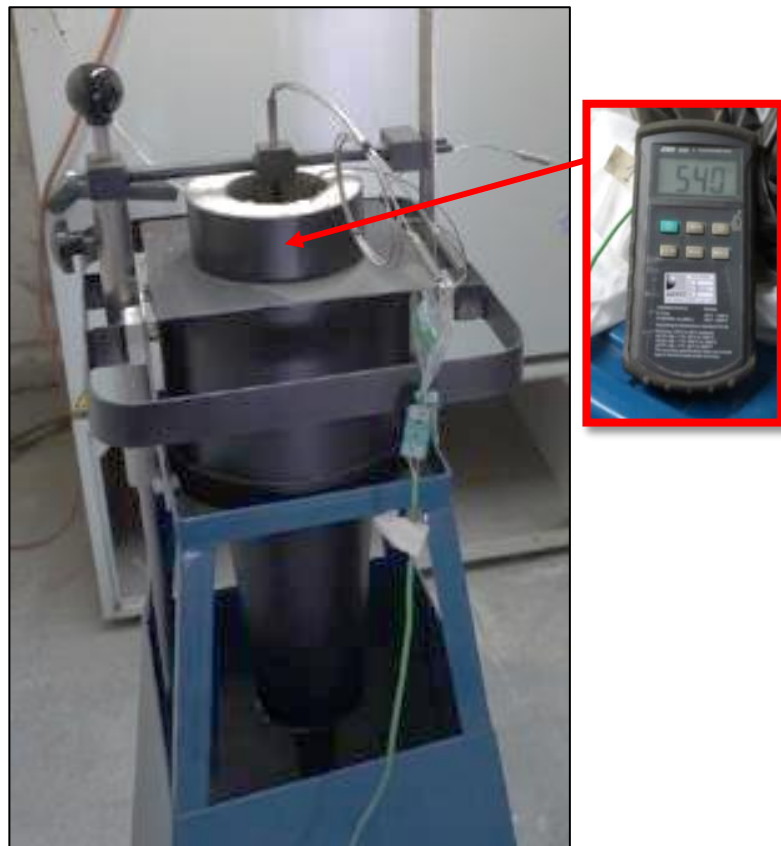
Como se muestra en la prueba de laboratorio realizada por la Unidad de Ingeniería de Protección contra el Fuego (IPF) de DICTUC (Figura 35 y Figura 36), posicionando un elemento caliente con temperatura superficial de 540°C aproximadamente, sobre una capa de basura (recogida de la inspección en terreno en el lugar siniestrado), se genera una ligera combustión con humo (Figura 37).

Figura 35: Horno de combustibilidad ISO 1180 y medición de temperatura en cuerpo caliente

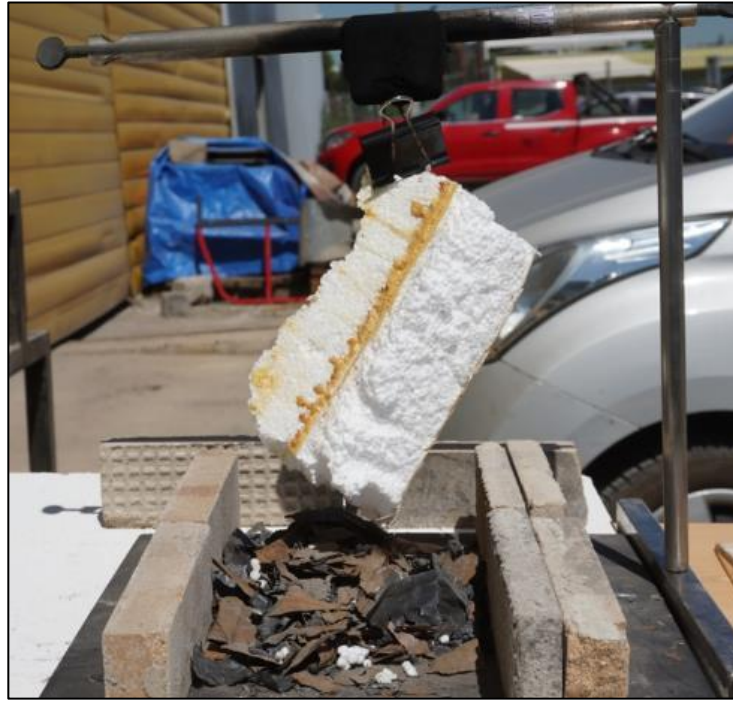
Figura 36: Montaje de canaleta con basura (recuperada en inspección) y porción del techo

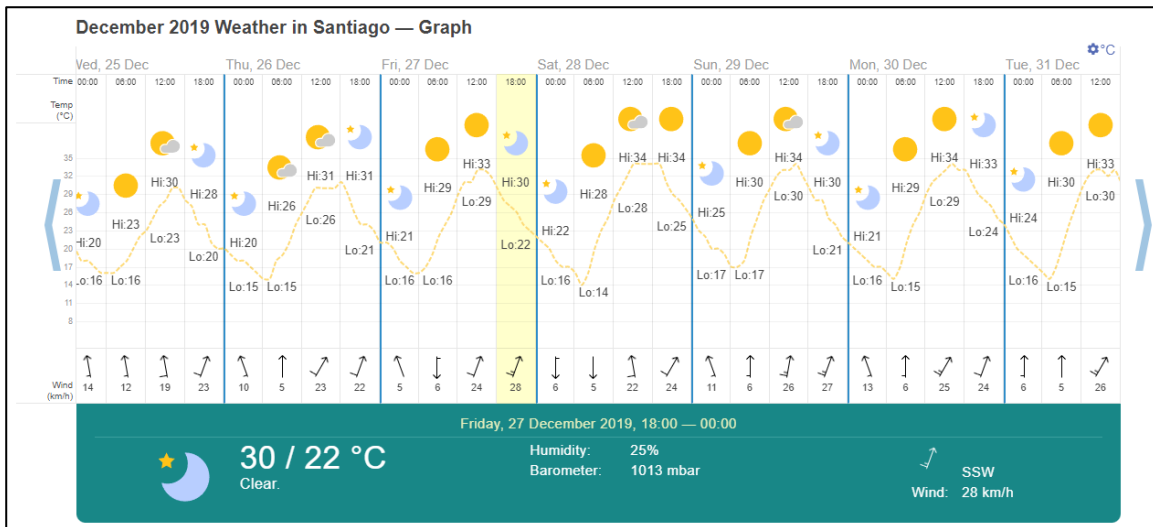
Para desarrollar la investigación se han buscado los datos meteorológicos en la hora y la fecha del incendio (como se muestra en Figura 38 y Figura 39). A las 19:00 horas del día 27 de diciembre de 2019 la temperatura era de 28°C con una humedad relativa del aire de 23%. Luego, utilizando la tabla de la Figura 40, se pudo estimar lo que sería el nivel de contenido de humedad del “Combustible ligero muerto” que resulta igual a 6%.

Figura 38: Registro meteorológico en Santiago el 27 de diciembre 2019
(Fuente: <https://www.timeanddate.com/weather/chile/santiago/historic?month=12&year=2019>)

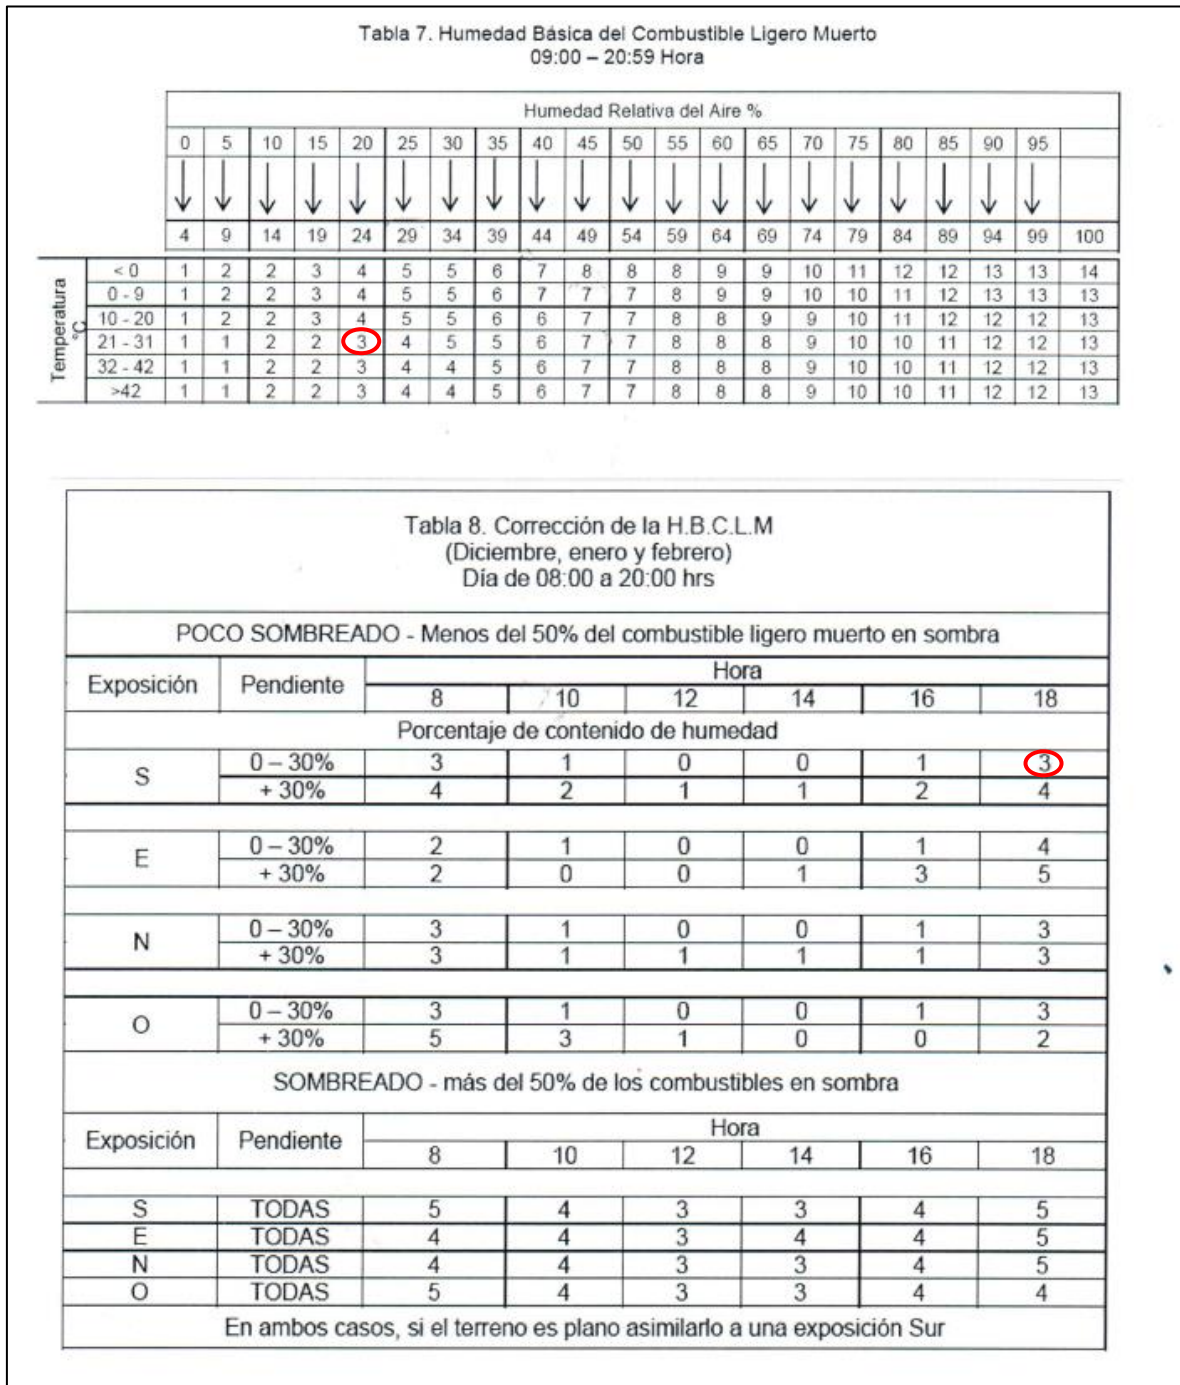
Figura 40: Tabla de cálculo de humedad del combustible ligero muerto para los incendios forestales
(Fuente: <http://hydraula.blogspot.com/2019/03/incendios.html>)

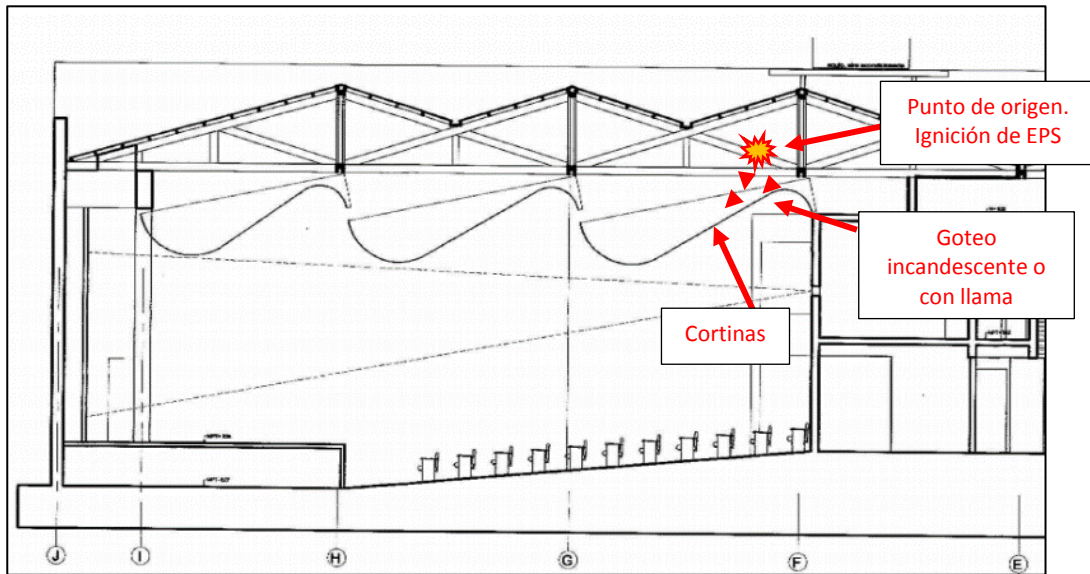
En la Figura 42 se muestra una prueba de laboratorio realizada por la Unidad de Ingeniería de Protección contra el Fuego (IPF) de DICTUC a una muestra de EPS de la cubierta obtenida del sitio siniestrado. Es posible observar que una vez que el elemento de EPS está encendido con llamas genera **un goteo incandescente o con llama (Figura 43), que al caer permite la propagación del fuego, como, por ejemplo, al caer sobre material combustible como las cortinas del cine (Figura 44), propagando el incendio.**

**Figura 44: Esquema posible de propagación del incendio al interior del cine
(Fuente: DICTUC en base a plano enviado por el Mandante)**
