## PATRIMONIO NACIONAL

# I N F O R M E

## ESTADO CONSTRUCTIVO DE LOS OSARIOS EN LA BASÍLICA DEL VALLE DE LOS CAÍDOS.

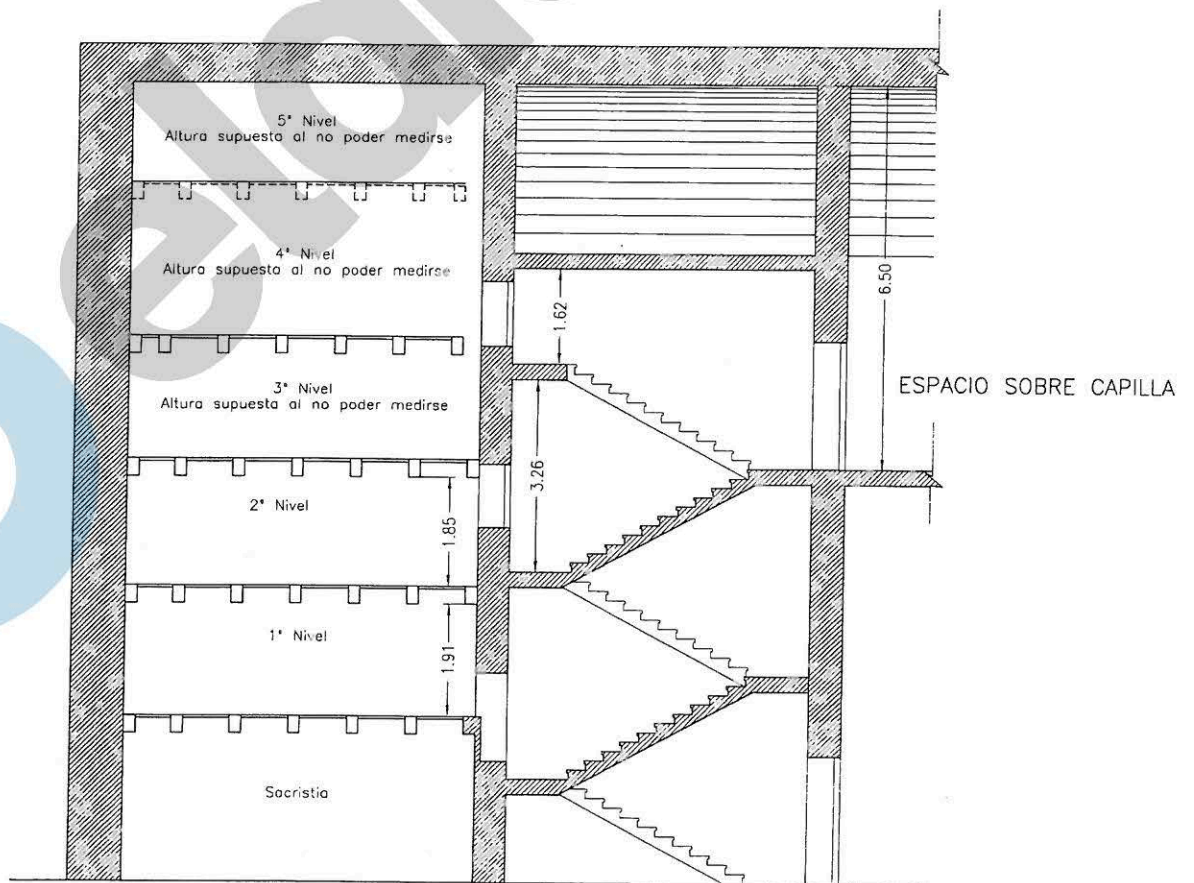
SECCION POR ESCALERA

Los osarios correspondientes a la Capilla del Santísimo y del Santo Sepulcro, presentan aparentemente un estado aceptable en cuanto a la estructura principal, aunque hasta el momento no se hayan realizado ensayos sobre los materiales, si bien se aprecian puntualmente corrosiones procedentes de las armaduras internas.
