**KOKPİT EĞİTİM REFERANS DÖKÜMANI 2.4**  
**KPT. M. KAAN YİĞİT**  
**TRI**

Değerli meslektaşlarım,elinizde tuttuğunuz döküman Boeing uçağının 300/400/500 classic dahil tüm varyantlarında geçirilmiş uzun yıllar ve naçizane tecrübelerle,tamamen eğitim/akademik amaçla yazılmış bir bilgi kaynağıdır.

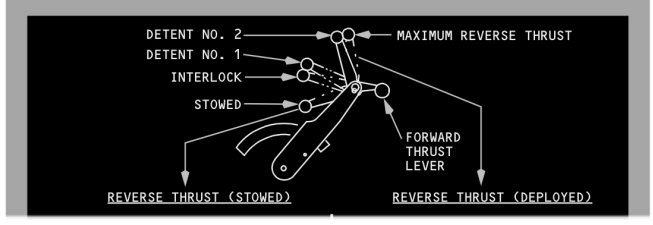
**Thrust Reverser Schematic**

The diagram illustrates the Thrust Reverser Schematic. It shows a lever mechanism with several detents and positions. The lever is labeled 'FORWARD THRUST LEVER'. The positions are: 'REVERSE THRUST (STOWED)', 'INTERLOCK', 'STOWED', 'DETENT NO. 1', 'DETENT NO. 2', and 'MAXIMUM REVERSE THRUST'. The diagram shows the lever moving from the 'FORWARD THRUST LEVER' position through the 'INTERLOCK' and 'STOWED' positions to the 'REVERSE THRUST (STOWED)' position, and then further to the 'MAXIMUM REVERSE THRUST' position.

**Genellikle iniş sonrası meydana gelen REVERSER arızasını almamak için, FCOM'dan koyduğum yukarıdaki notu inceleyiniz. İniş sonrası REVERSER açtıktan sonra, DETENT NO. 1 konumundan STOWED pozisyonuna alırken (yani REVERSER'ı kapatırken), yapılacak kısa bir bekleme MASTER CAUTION - ENG ışığının yanmasına sebep olur. Yani alın size nurtopu gibi bir REVERSER arızası.. REVERSER arızası geldikten sonra, taxi sırasında REVERSER full açıp-kapama işlemi kendi tecrübeme göre problemi %30 halleder. Yani tekniğin gelip düzeltilmesi genellikle şart olur. Boeing 737 uçağının çok karşılaşılan problemlerinden biridir.**

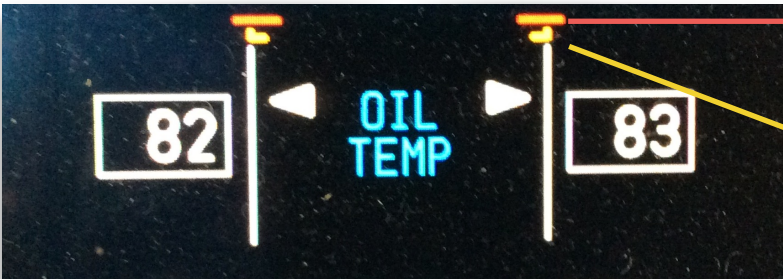
• Yağ sıcaklığının **REDLINE** yani maksimum değeri **155 C'dir. Bunun üzerindeki değerlerde motor kapatılır.**

• Yağ sıcaklığı **amber çizgi ile kırmızı çizgi arasındaki AMBER bölgede maksimum 45 dakika kalabilir.**

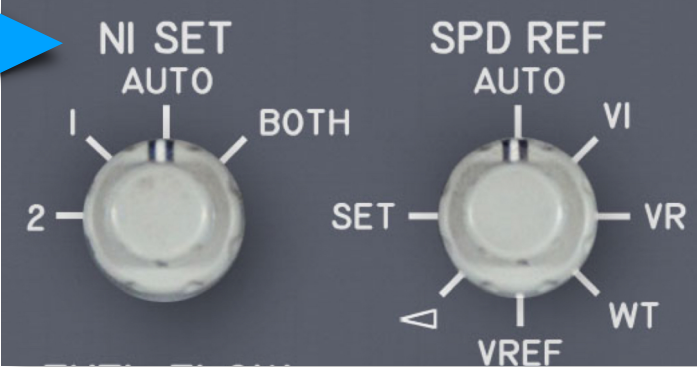
5. EFB veya FCOM Performance Inflight bölümündeki tablolar yardımıyla V1-VR süratleri bulunur. **FCOM-Supplementary Procedures-Setting Airspeed Bugs with No Operative FMC** bölümüne bakılarak bulunan süratler girilir. Bunun için yukarıdaki resimde gördüğünüz SPD REF switch kullanılır.
6. Kalkışta A/T kullanılmaz. Kalkışta F/D başlatmak için TOGA'ya basılır. N1 manuel olarak set edilir. Kalkış sonrası uçuşta A/T kullanılabilir. LNAV-VNAV kullanılmaz. Konvansiyonel (VOR,NDB vs) navigasyon kullanılır.

N1 SET inner knob ..... Set N1  
**Note:** If the N1 SET outer knob is returned to the AUTO position, the bugs and readouts will revert to the last FMC computed value or 104% if the FMC has not calculated an input since power up.

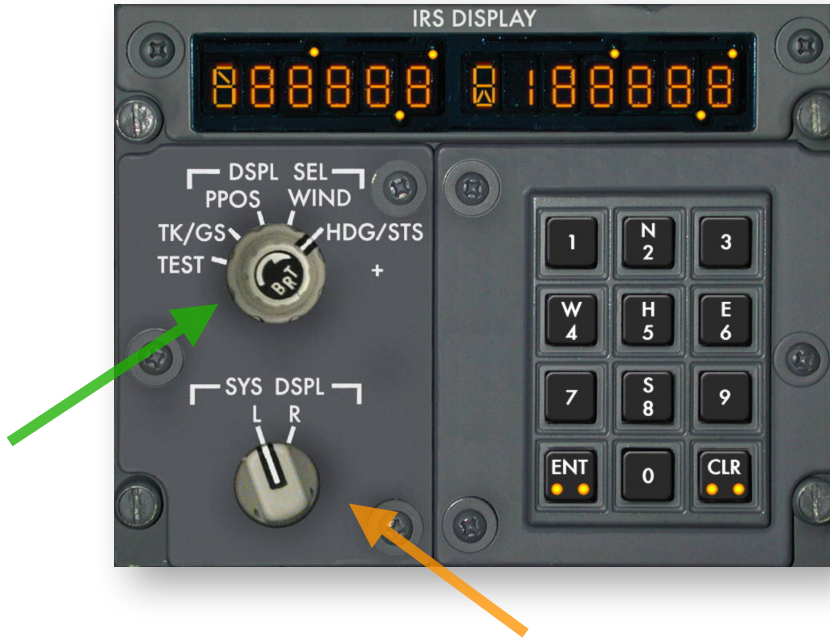
- FAULT ışığı söndüyse arızalı olan taraftaki PFD, ATT modunda kurtarılmış demektir. Bundan sonra FMC CDU'daki POS INIT sayfasına IRS'i sağlam olan taraftaki heading değeri girilir. Ya da heading değeri başüstü (overhead) paneldeki ISDU'da (aşağıdaki resimde görülebilir) girilebilir. Bunun için:

1. SYS DSPL switchi IRS'i arızalı olan tarafa alınır. (Turuncu ok)
2. DSPL SEL switchi HDG/STS konumuna alınır. (Yeşil ok)
3. Sağlam taraftan aldığınız HDG değeri [FCOM-Supplementary Procedures-FMC, Navigation-IRS Entries](#) bölümündeki supplementary checklist kullanılarak girilebilir. (Checklist'i bir sonraki sayfada bulabilirsiniz)

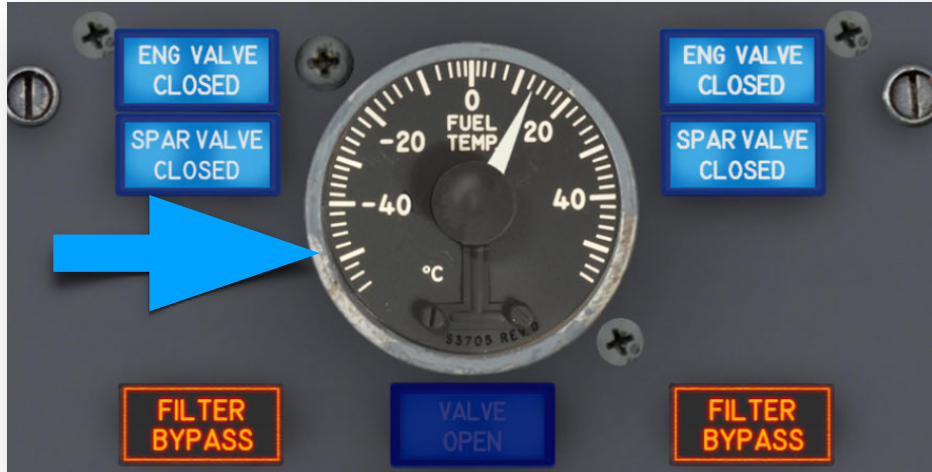
## FUEL TEMP LOW

1. Maximum tank fuel temperature is 49°C.
2. Minimum tank fuel temperature prior to takeoff and inflight is -43°C, or 3°C above the fuel freezing point temperature, whichever is higher.
3. Note: The use of Fuel System Icing Inhibitor additives does not change the minimum fuel tank temperature limit.

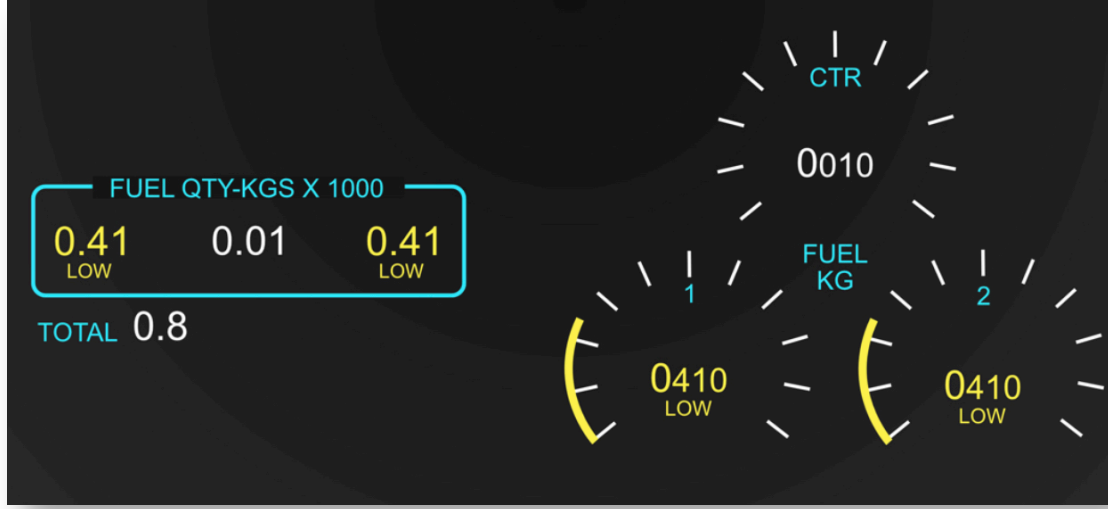
## FUEL LOW

- FUEL LOW uyarısı filonuzdaki uçak tipine göre yakıt miktarı aşağıdaki değerlere geldiğinde gelir:
  1. **453 kg.** (FUEL LOW uyarısı yakıt miktarı 567 kg üzerine çıktığında gider. Uçak ETOPS onayı alamaz)

2. **907 kg.** (FUEL LOW uyarısı yakıt miktarı 1134 kg üzerine çıktığında gider. Bu farklığın sebebi uçağın ETOPS onayına uyumlu olmasıdır)
- FUEL LOW uyarısı alındığında QRH'e göre aşağıdaki maddelerden herhangi birisi/birkaçı ya da tamamı konfirme ediliyorsa öncelikle FUEL LEAK durumundan şüphelenilmelidir.

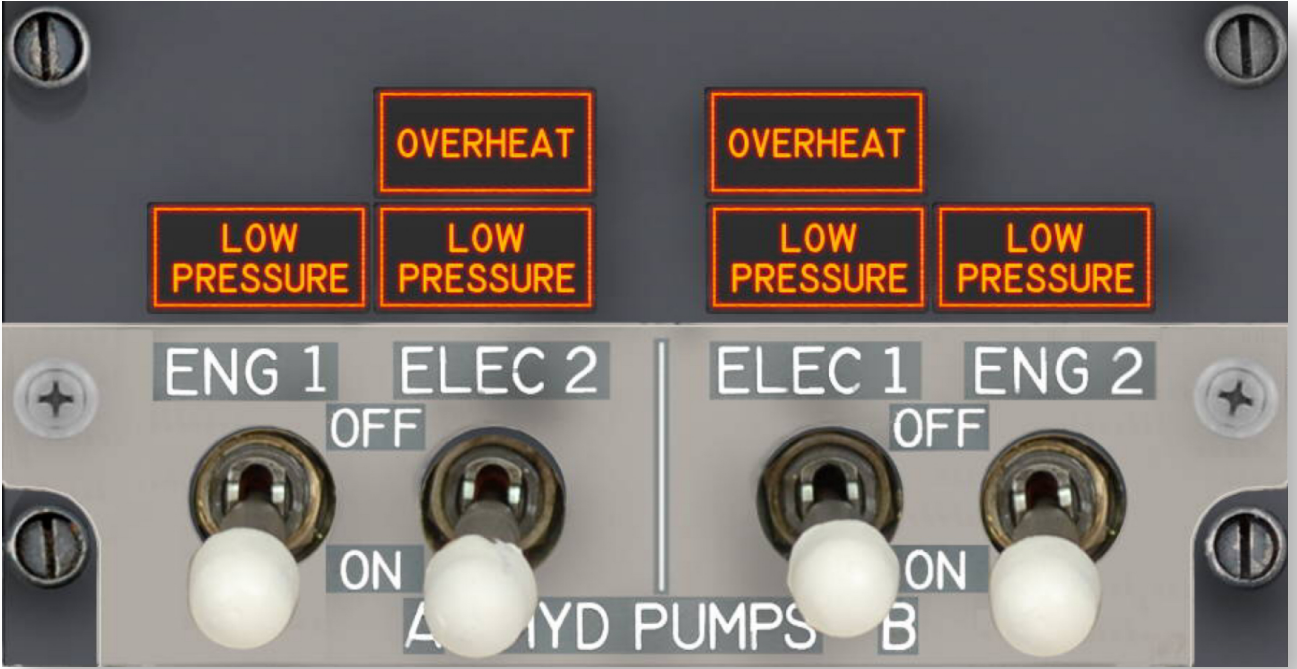
## LOSS OF SYSTEM A

- Öncelikle kokpit ekibinin doğru checklist'i yapıp yapmadığını belirlemesi gerekir. LOSS OF SYSTEM A olduğunu doğru tespit etmek için:
  1. ENG 1 ve ELEC 2 hidrolik pompalarının amber LOW PRESSURE ışıkları yanar.
  2. A sisteminin hidrolik basıncı yaklaşık 0 psi gösterir. Ya da A sisteminin hidrolik miktarı yaklaşık 0 usg gösterir(Lower DU)
  3. A sistemin Flight Control LOW PRESSURE amber ışıkları yanar.
  4. Trailing Edge flapları UP pozisyonunda ise FEEL DIFF amber ışığı yanar.
- Bir sonraki sayfada çalışan ve çalışmayan sistemlere bakılarak LOSS OF SYSTEM A ile operasyon konusunda dikkat edilmesi gereken noktalara bakılabilir.

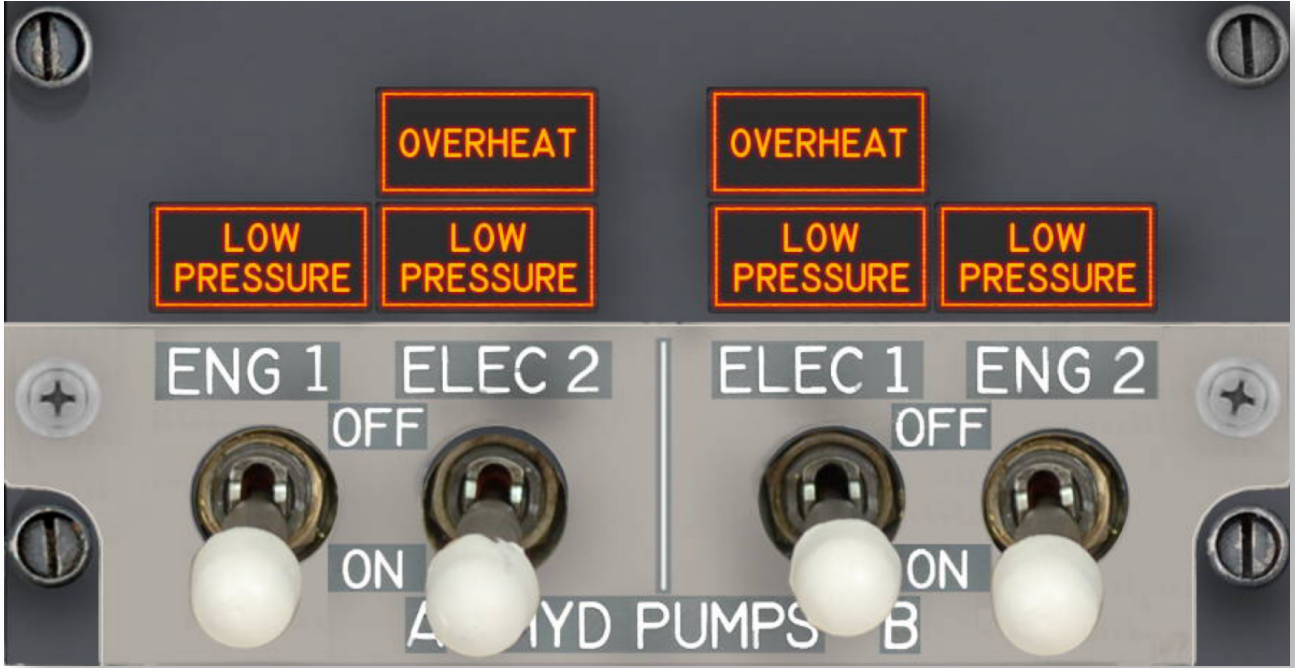
## LOSS OF SYSTEM B

- Öncelikle kokpit ekibinin doğru checklist'i yapıp yapmadığını belirlemesi gerekir. LOSS OF SYSTEM B olduğunu doğru tespit etmek için:
  1. ENG 2ve ELEC 1 hidrolik pompalarının amber LOW PRESSURE ışıkları yanar.
  2. B sisteminin hidrolik basıncı yaklaşık 0 psi gösterir. Ya da B sisteminin hidrolik miktarı yaklaşık 0 usg gösterir(Lower DU)
  3. B sistemin Flight Control LOW PRESSURE amber ışıkları yanar.
  4. Trailing Edge flapları UP pozisyonunda ise FEEL DIFF amber ışığı yanar

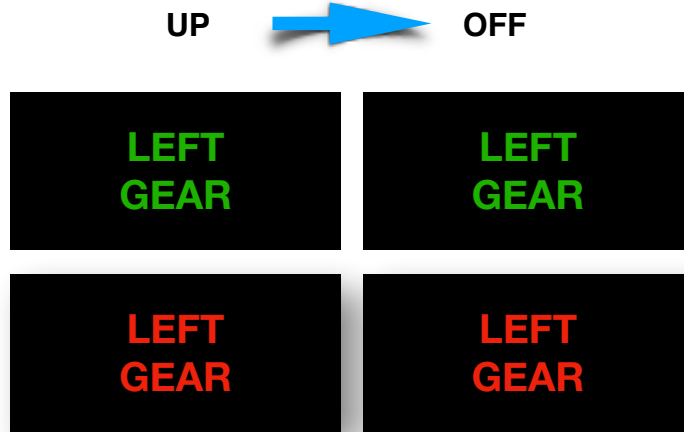
- **KALKIŞ SONRASI GEAR UP YAPILDIKTAN SONRA:** Soldaki UP konumu GEAR UP yapıldıktan sonraki durumu, hemen sağındaki OFF durumu da GEAR OFF yapıldıktan sonraki gösterir.

GEAR UP yapınca bir yeşil bir kırmızı, GEAR OFF yapınca yine bir yeşil bir kırmızı görme durumunda muhtemel olabilecekler:

1. Gear locking pin'ler takılı kalmış olabilir.
2. Manual gear extension kapağı açık kalmış olabilir.
3. Gear selector valve arızalı olabilir.

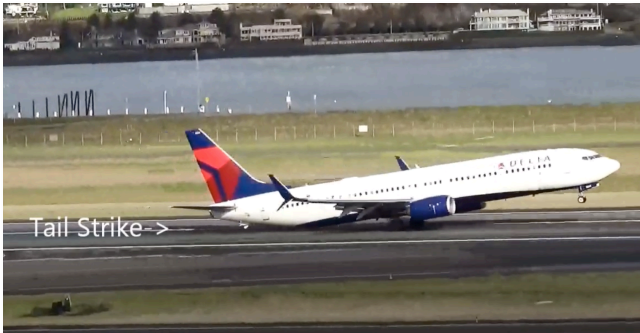
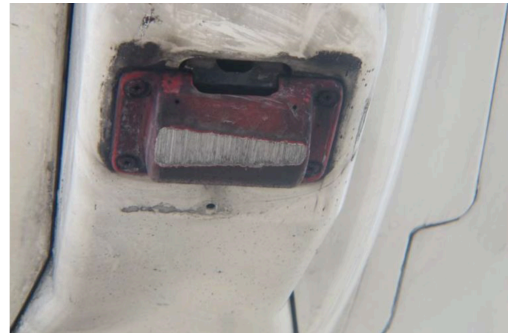
- BOEING'in hazırlayıp yayınladığı TAIL STRIKE PREVENTION raporuna göre:
  - B737-800 uçağında kuyruk vurması %70 oranla en fazla **iniş safhasında** olmaktadır. Kalkışta kuyruk vurma oranı sanılanın aksine daha azdır.
  - B737-800/900 uçak tiplerindeki tailskid uçağı inişteki kuyruk vurmalarına karşı korumaz. Sadece kalkışta korur.
  - Yeni B737 teslimlerinin arttığı yıllarda tecrübesiz kokpit personeli de arttığı için BOEING'in raporuna göre en fazla kuyruk vurmaları bu periyotta olmaktadır.
  - 900/900ER uçaklarında oransal olarak diğer B737 modellerine göre daha fazla kuyruk vurması oluşmaktadır.

• Tablodan da dikkatinizi çekeceği gibi kuyruk vurma riskinin en yüksek olduğu B737 varyantı 900 serisidir.
