MÖTE 2018-04-12

EKOBACKEN GUSTAVSBERG

Kommunmöte för Allmänheten ang Farstaviken, 12.4.2018

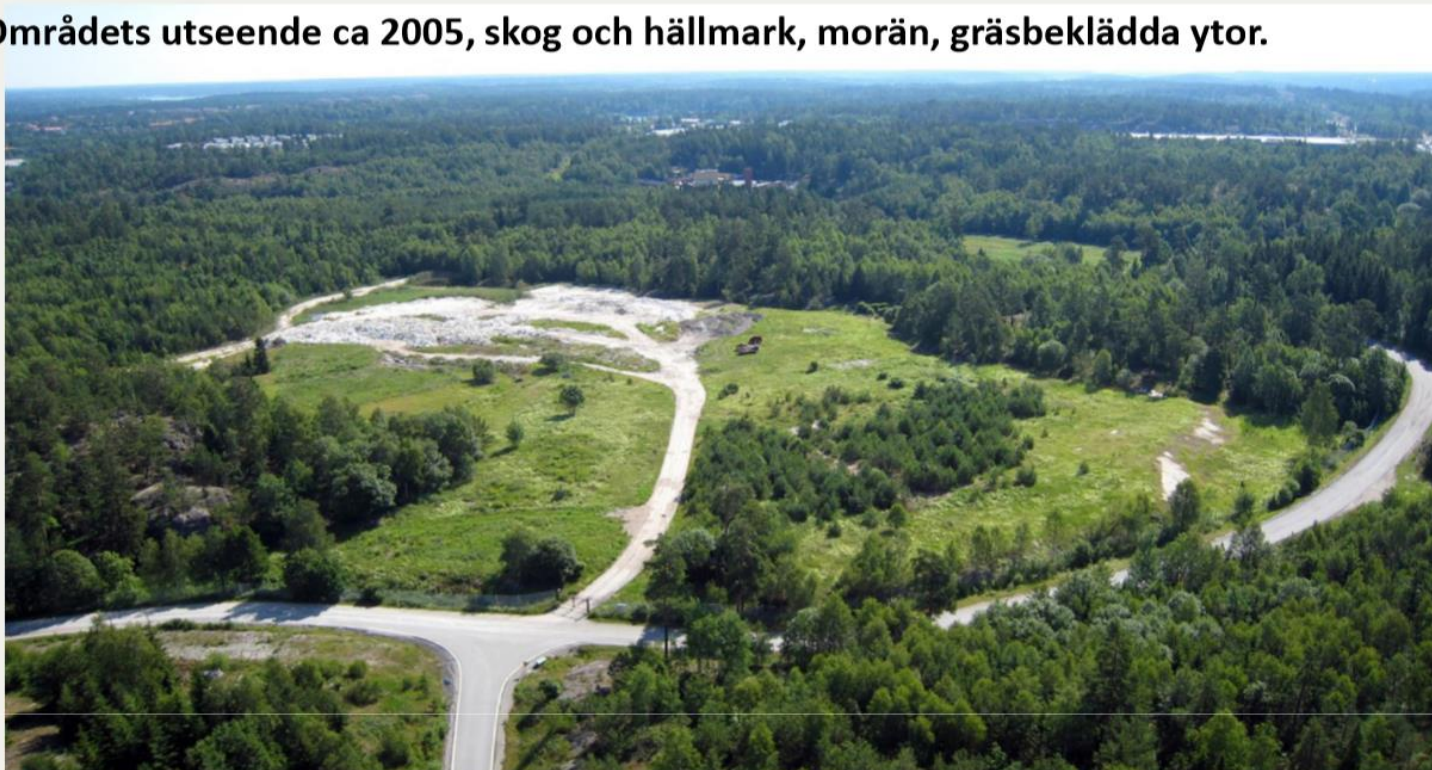
Områdets utseende ca 2005, skog och hållmark, morän, gräsbeklädda ytor.

Bild från: Tyréns (2008) Miljökonsekvensbeskrivning tillhörande tillståndsansökning för anläggande av VVS-fabrik på Ekbackstippen, Gustavsberg, Värmdö kommun.

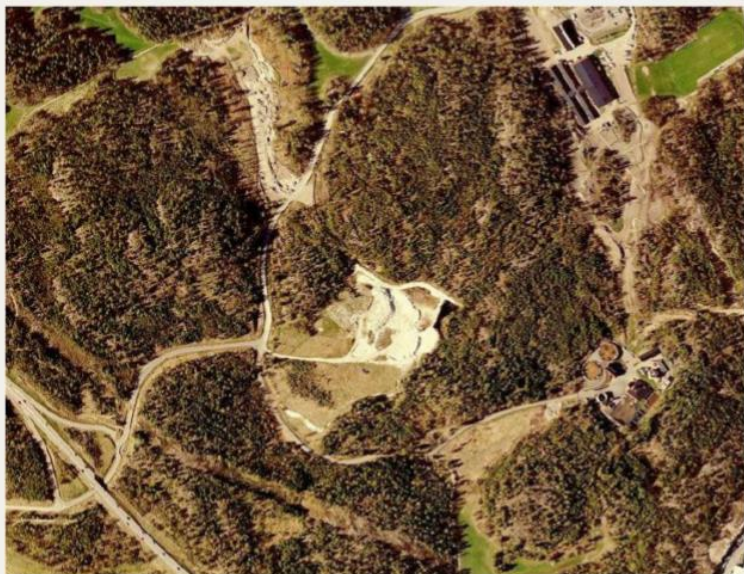
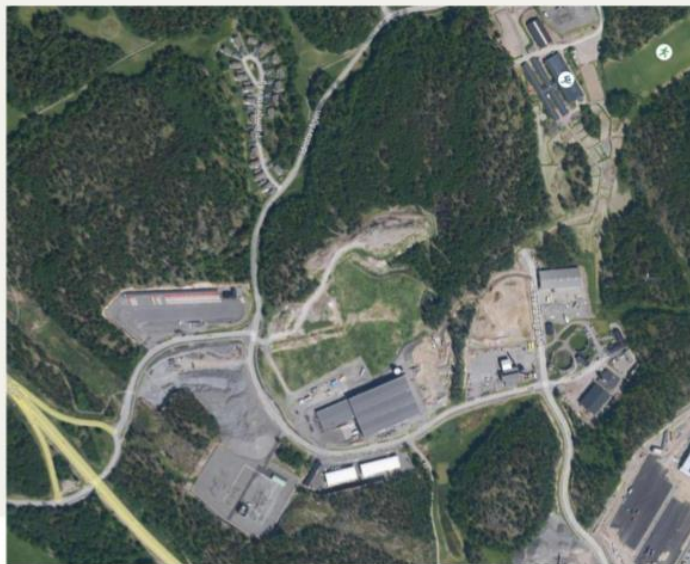
Hur det kom att bli. Hårdgjorda ytor, områden där berg krossas och upplagras. Avverkad skog, bortförd vegetation. Ekobacken ca 1990-tal (vänster) respektive ca 2017 (höger).

Figur från: Miljökonsekvensbeskrivning, Tyréns (2008), respektive ©mapbox ©Lantmäteriet.

- Volym av dagvattnet har ökat påtagligt genom utvecklingen av Ekobackens området (skogsavverkning, stenkross och lite vegetation), flöden kan vara 3 gånger större än beräknad – V/A systemet är inte dimensionerat för detta

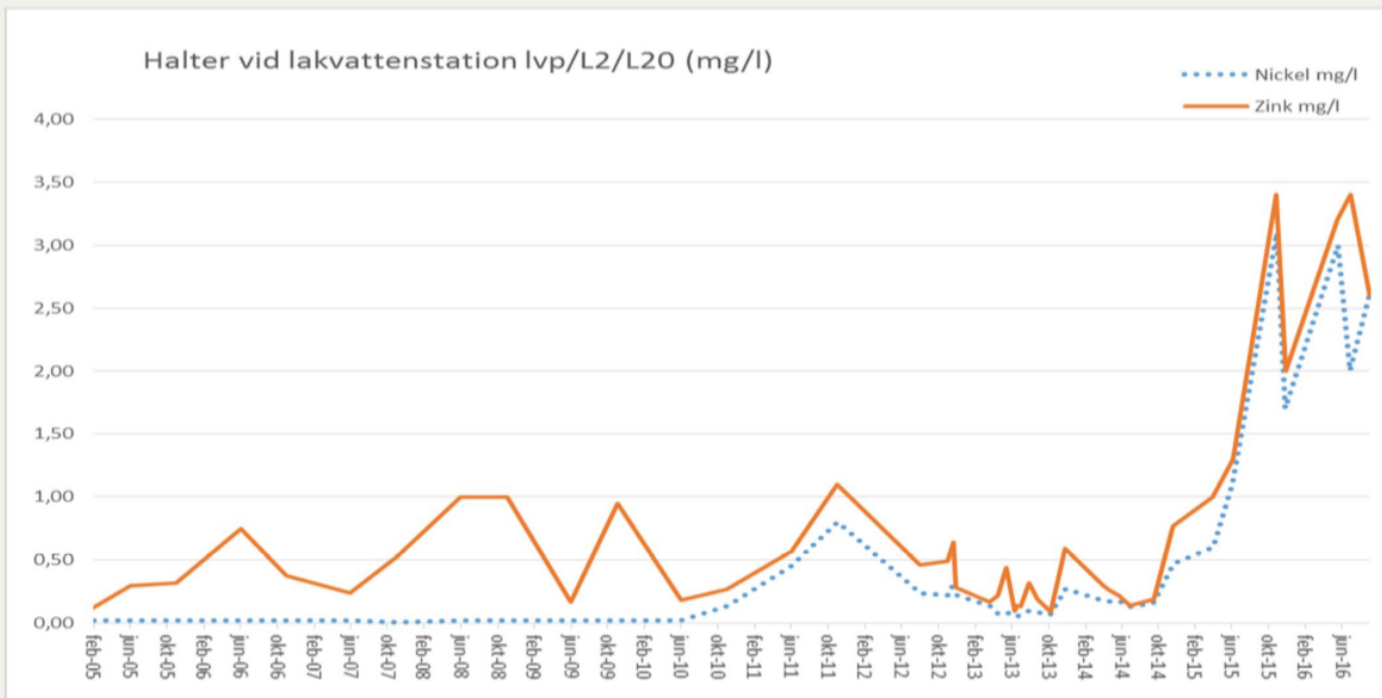
NÄR uppkom föroreningar?

Stor ökning av innehållet av metaller i vattnet vid deponi vintern 2014-2015.

Oväntat. Mätdata sedan 1980-talet. Verksamhet bedriven under många decennier.

Intressant att Nickel är förhöjt; det är en metall som inte används vid porslinsstillverkning.

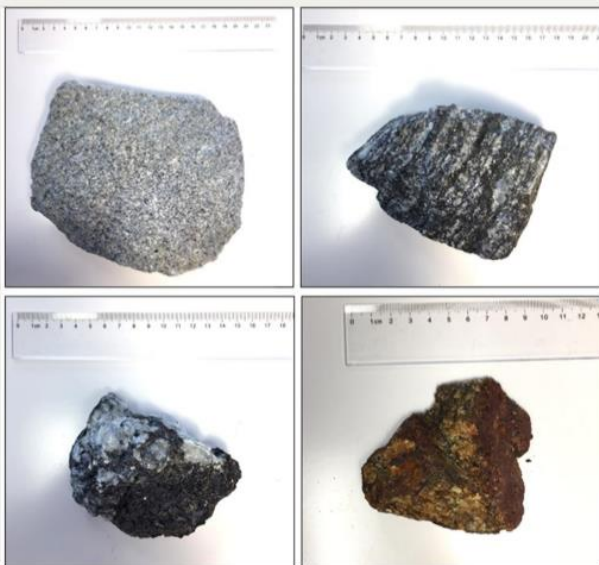
Lakning av metaller från så kallade magfiska bergarter, I synnerhet bergarten biotit

Figur 6. Representativt urval av insamlade bergprover vid inventering 2017.
A – Massiv, medelkornig granit. B – Slirig, ojämnkornig sedimentgnejs.
C – Grovkornig pegmatit, biotitrik. D – Pegmatit med rost- och sulfidutfällning.
