# Release Notes Programmierung PKW

ISTA	4.18.3x
ISTA Service Data	4.18.33
ISTA/P	3.66.2

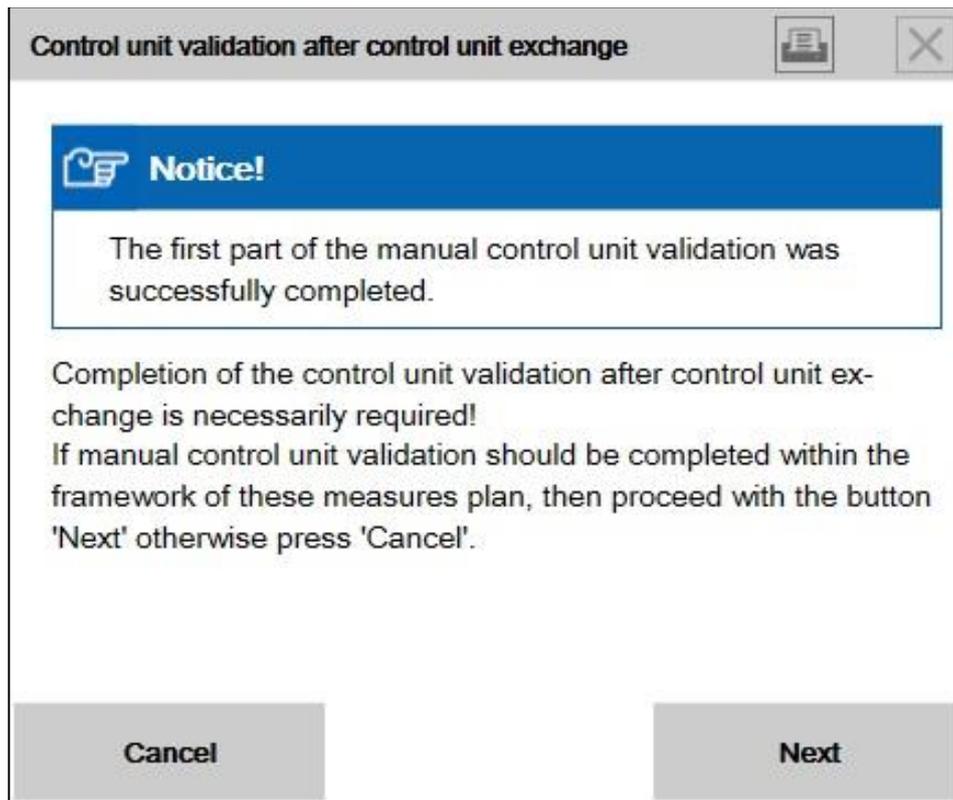
4. ISTA bestätigt das erfolgreiche Abspeichern der Datei mit einem Hinweis. An dieser Stelle kann der Vorgang mittels Schaltfläche "Cancel" verlassen werden. Nach Abarbeitung des Maßnahmenplans kann die Sitzung beendet werden.

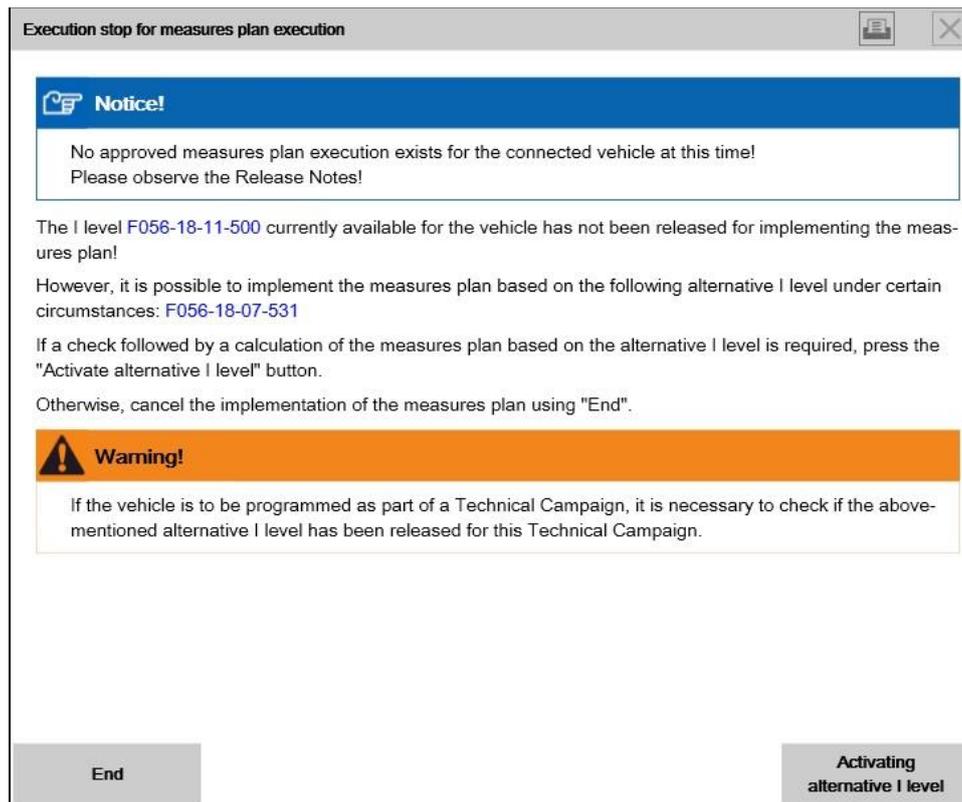
In diesem Fall zeigt ISTA einen Hinweis auf die Ausführungssperre und die alternative I-Stufe an:

Mit der Schaltfläche "Activating alternative I level" kann der Maßnahmenplan auf die ältere I-Stufe berechnet werden.

Alternativ kann der Maßnahmenplan mittels der Schaltfläche "End" beendet werden.

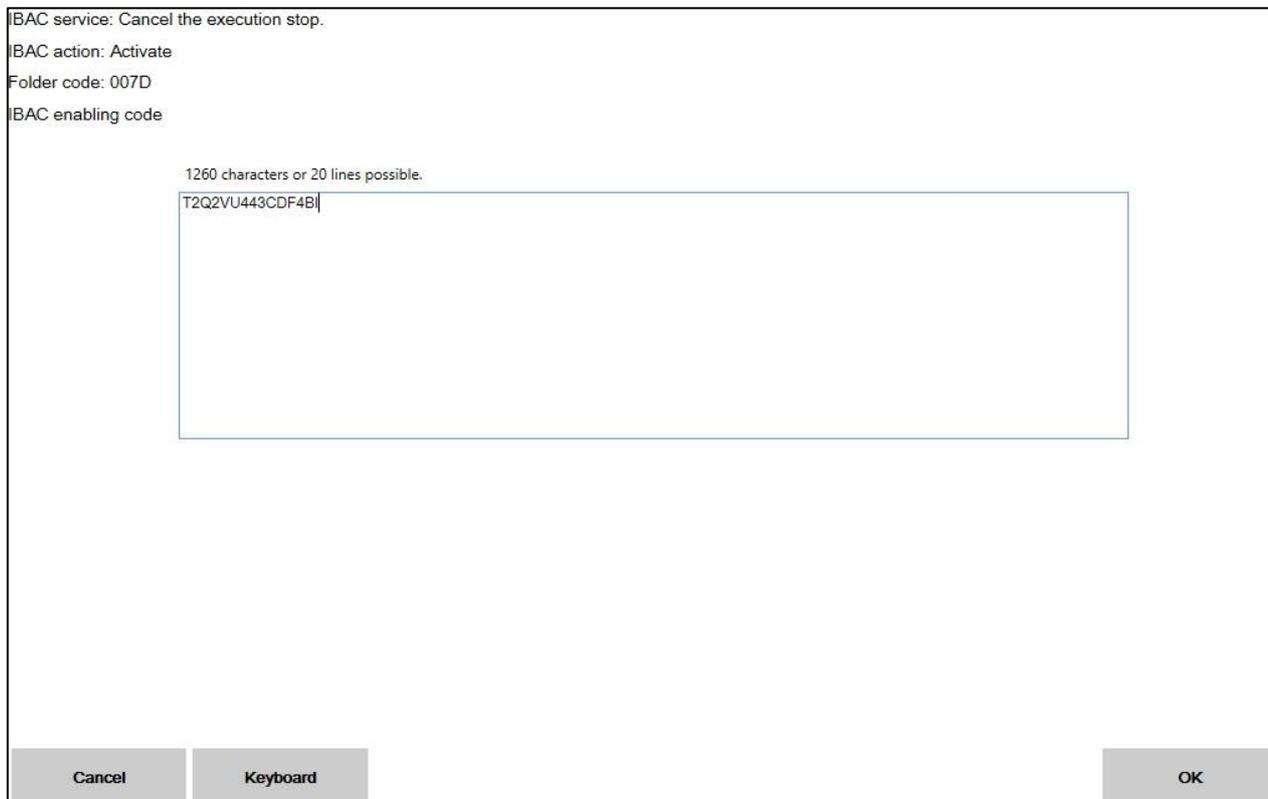
IBAC Eingeben und mit "OK" bestätigen.
