SNCASE SE-100

Un mythe français

**CET AVION AUX FORMES EXTRAORDINAIRE
DEVAIT ÊTRE NOVATEUR.
LA DÉFAITE DE JUIN 1940 INTERROMPIT
SON DÉVELOPPEMENT.
IL RESTA UN REVE D'INGÉNIEUR.**

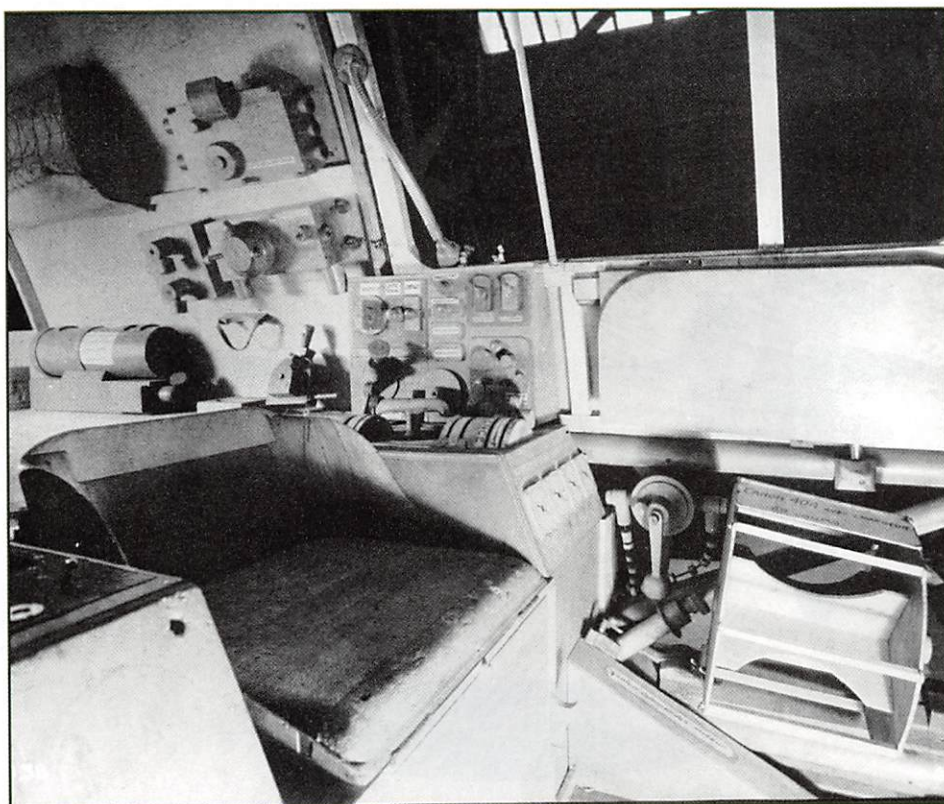
Le poste du chef de bord, derrière le pilote, dans la maquette en bois du SE 102/103.

À gauche du siège, un tableau de commande des robinets de réservoirs. En avant du siège, sous la tablette abattante, est figuré la maquette d'un canon HS 404 avec son gros chargeur. (Photothèque du Musée de l'Air et de l'Espace)

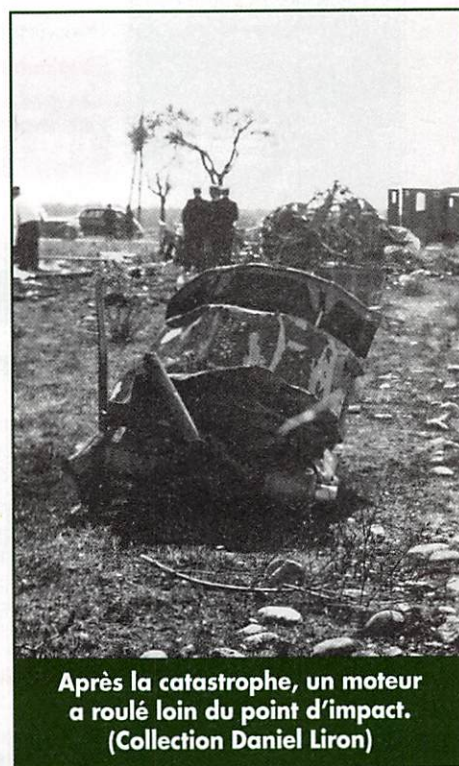
Après la catastrophe, un moteur a roulé loin du point d'impact. (Collection Daniel Liron)
