Release Notes Programmierung PKW

ISTA	4.20.2x
ISTA Service Data	4.20.20
ISTA/P	3.67.0

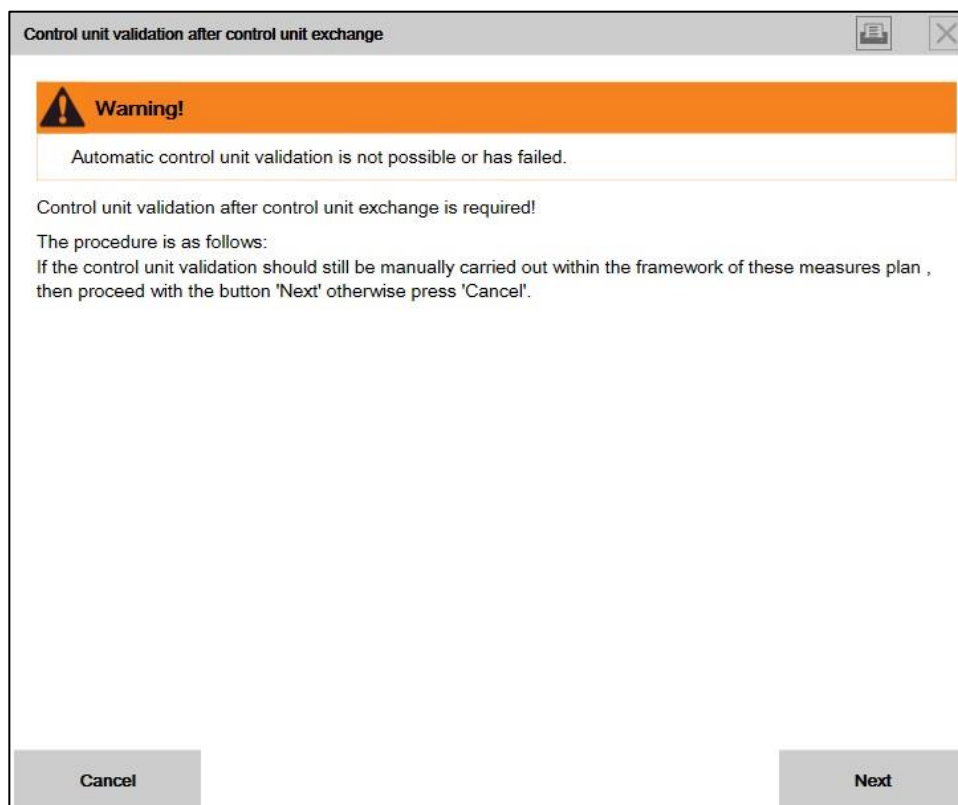
2. Wenn ISTA die automatische Validierung nicht durchführen kann, wird ein Warnhinweis auf die fehlende Steuergerätevalidierung angezeigt.

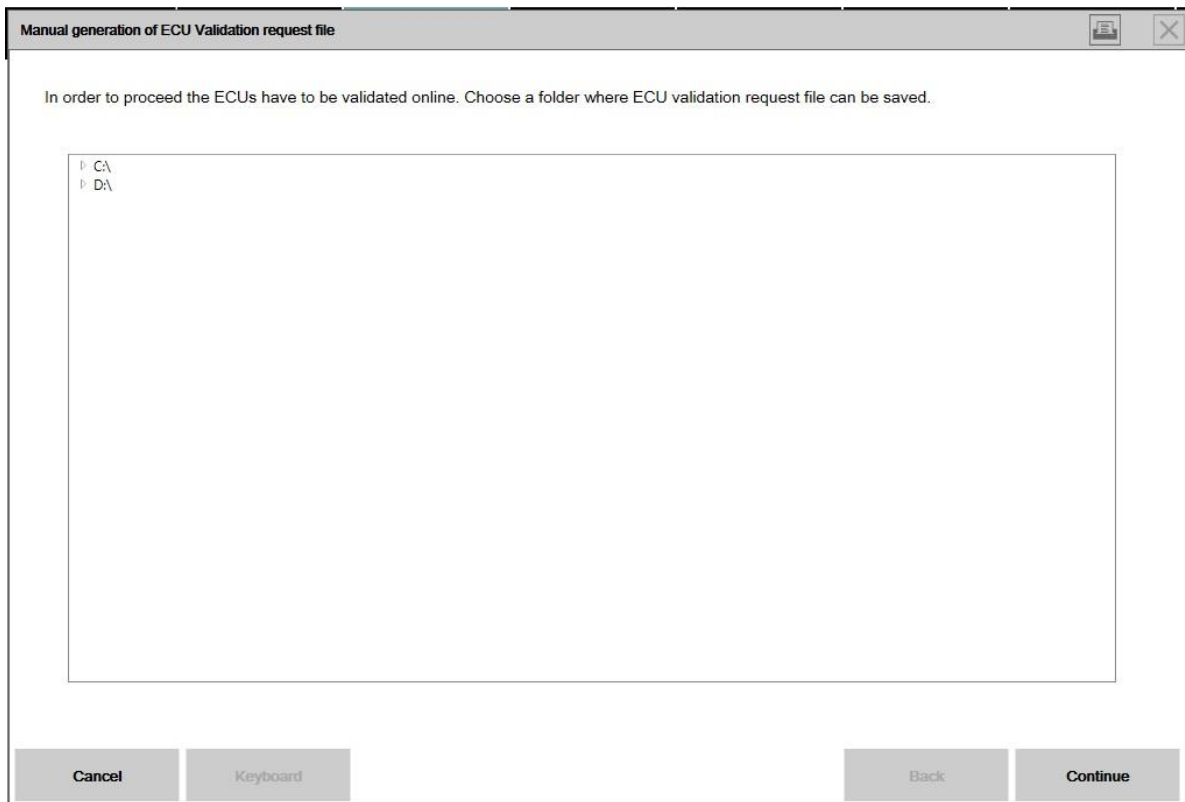
3. Bei Auswahl der Schaltfläche "Next" generiert ISTA die notwendige Datei

ValidationRequest_VIN_xxx.json.zip und öffnet einen Dateidialog zum Abspeichern. Diese Datei muss später mittels PuMA an den technischen Support gesendet werden.

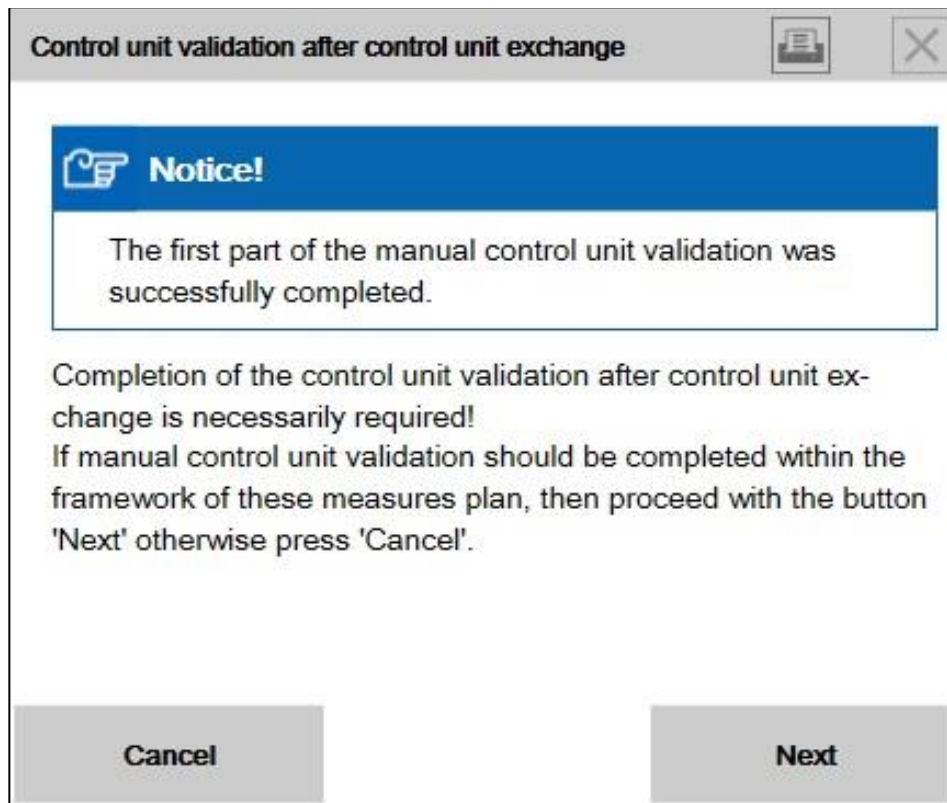
4. ISTA bestätigt das erfolgreiche Abspeichern der Datei mit einem Hinweis. An dieser Stelle kann der Vorgang mittels Schaltfläche "Cancel" verlassen werden. Nach Abarbeitung des Maßnahmenplans kann die Sitzung beendet werden.

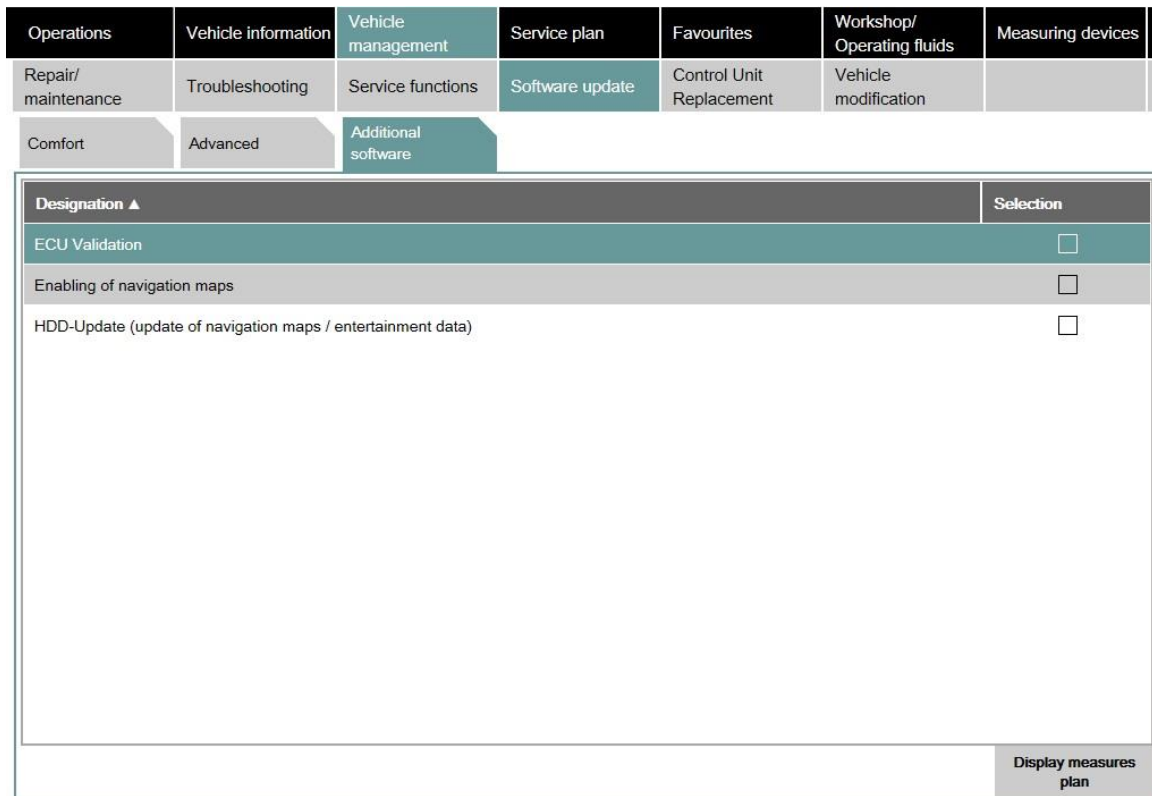
7. Zum Importieren der json-Datei "ECU Validation" im Reiter "Additional Software" auswählen.

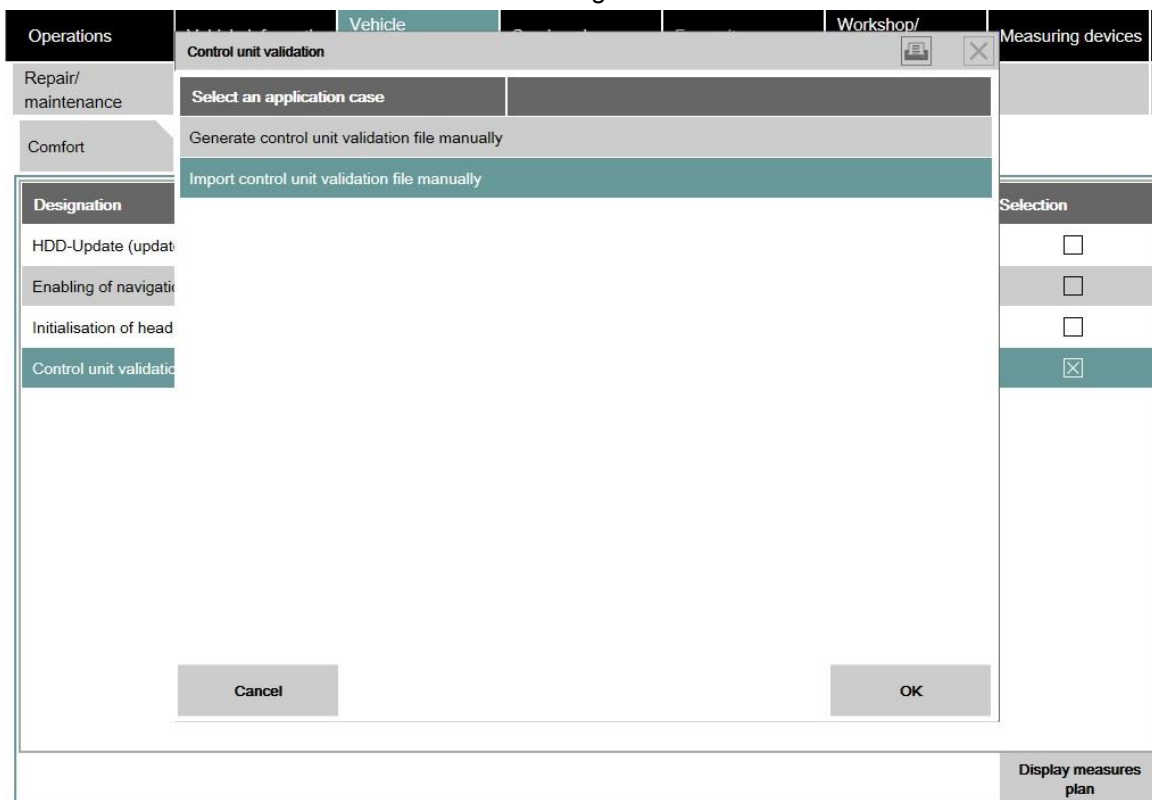
8. Zum Importieren der validierten Datei "Import control unit validation file manually" auswählen und mit "OK" bestätigen.

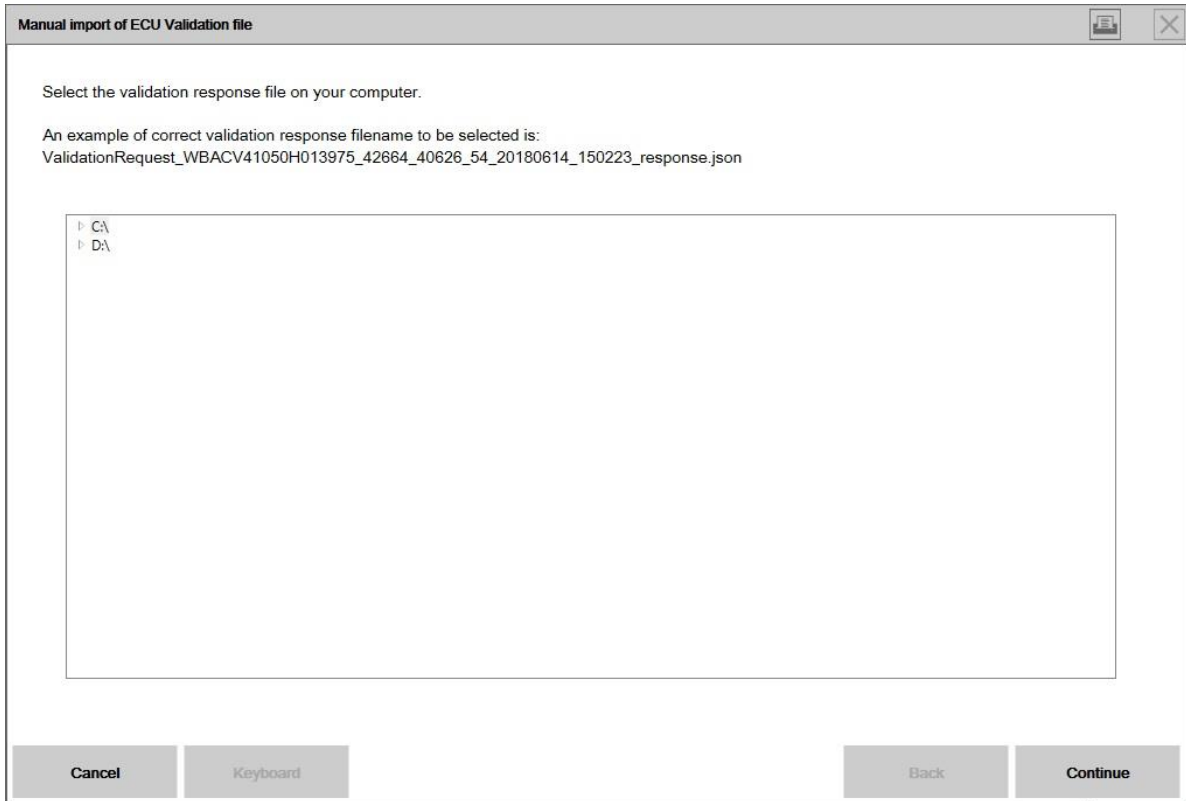
9. Die Datei ValidationRequest_VIN_xxx_response.json im Dateidialog auswählen und mit "Continue" bestätigen.

Die ZIP-Datei entpacken und die json Datei in ISTA importieren.

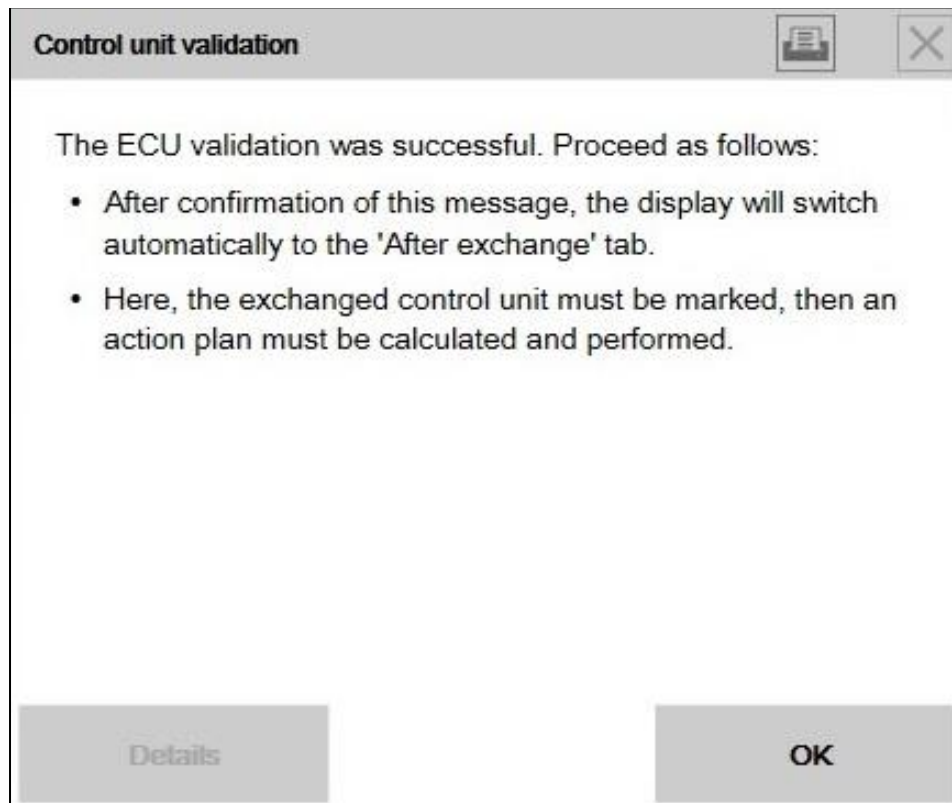
10. Die Datei wird in das Fahrzeug geschrieben und geprüft.
