Release Notes Programmierung PKW

ISTA	4.27.2x
ISTA Service Data	4.27.20
ISTA/P	3.68.0

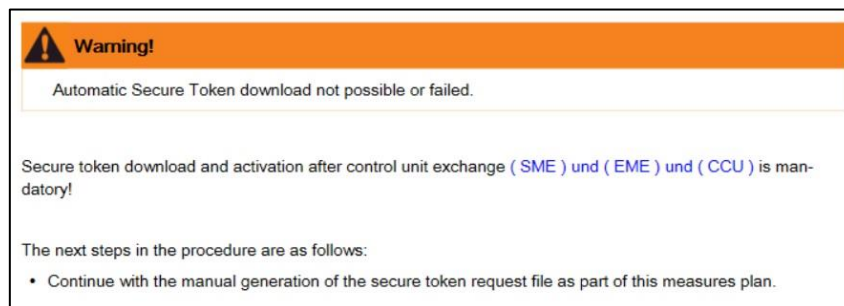
Konnte ISTA den LCS nicht automatisch einspielen, wird ein Warnhinweis angezeigt.

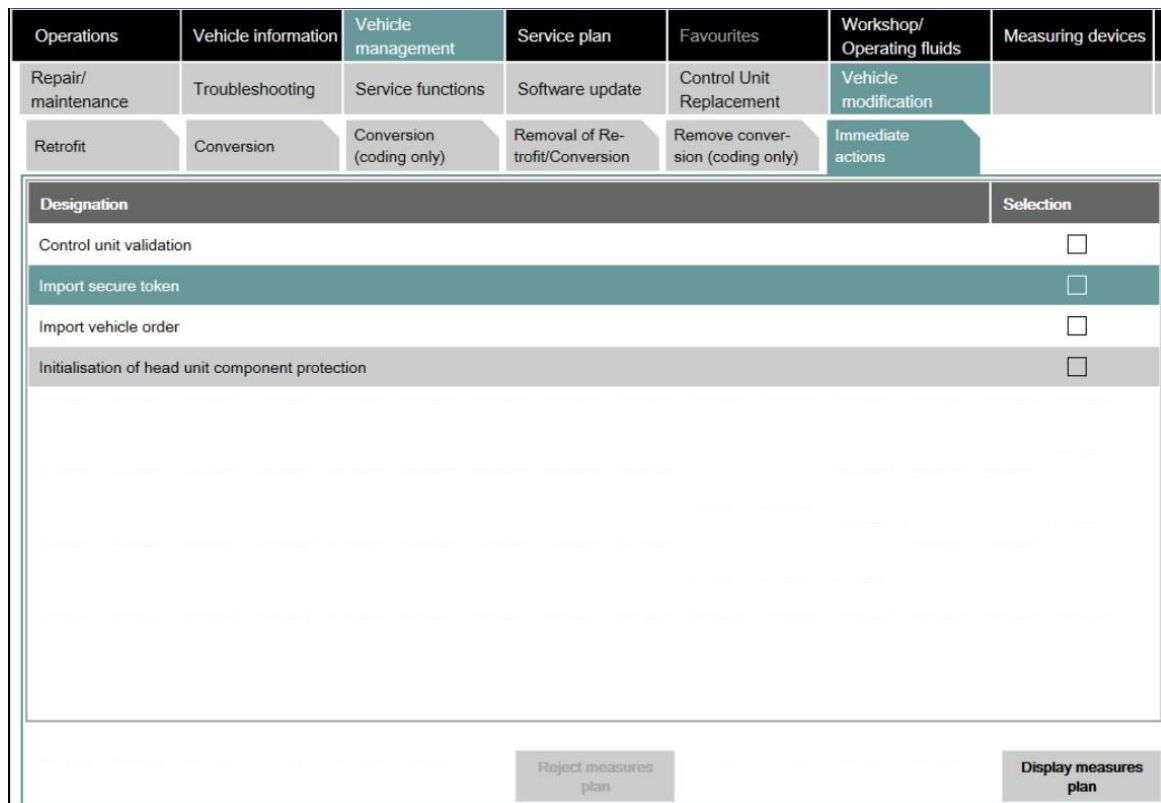
Verbindung zum Fahrzeug herstellen. Zum Importieren der json -Datei "Import secure token" im Reiter "Immediate actions" auswählen.
