Plastik parçaların üzerindeki yüzey hataları

Yüzey hataları 2005

Enjeksiyoncular için exper bilgileri

yüzey hataları ve
giderme yöntemleri

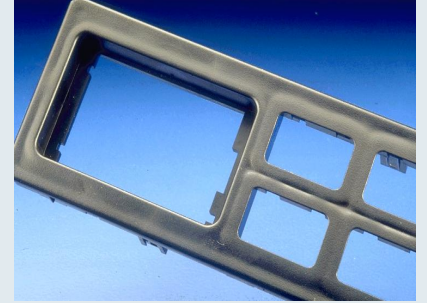
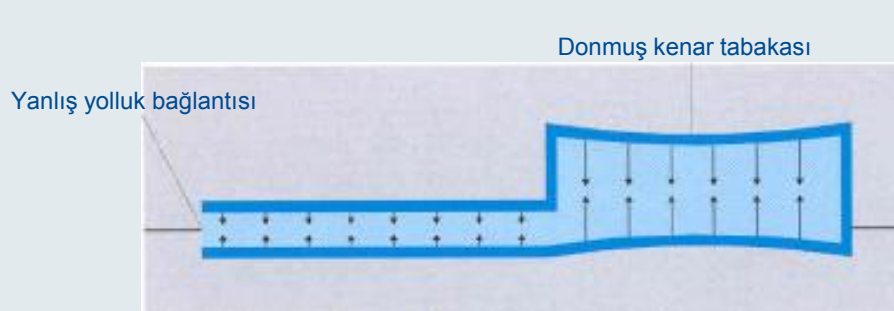
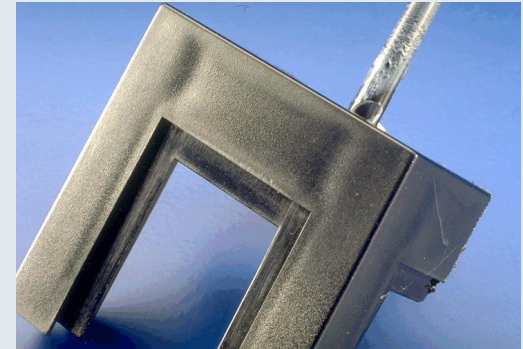
Art basıncın en iyi şekilde aktarılması için parça en kalın et kalınlığı bölgesinden bağlanmalıdır. Yolluk kısmının daha önce donmasını önlemek için yeterince boyutlandırmak gerekir. Çöküntüler önlendikten sonra parçanın mutlaka çekme boşluklarına karşı kontrol edilmesi gerekir.

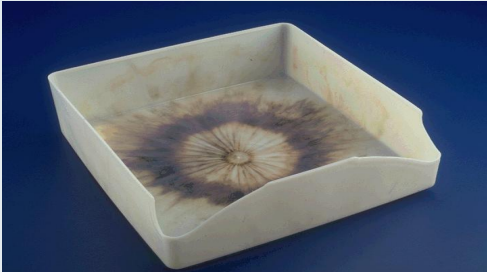
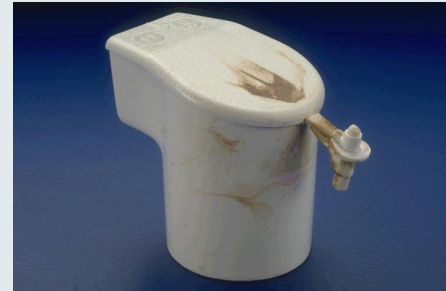
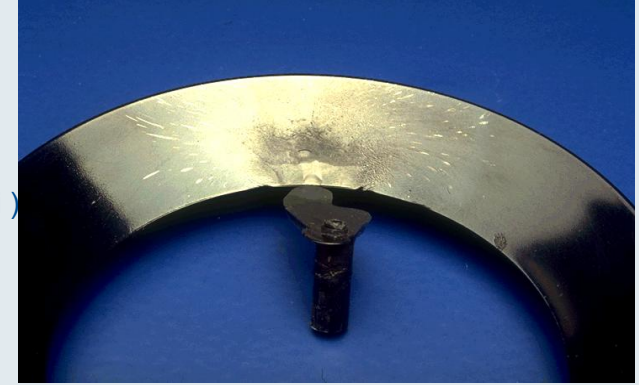
Yanma serpintileri plastik eriyiğinde termik hasarlar sonucu ortaya çıkar. Bu hasarlar molekül zincir uzunluğunun eksilmesi (gümüş renk) veya makro moleküller içinde bir değişmeyle (kahve rengi) oluşur.

Plastiğin termik eksilmesi sonucunda mekanik özellikleri negatif etkilenir. Aynısı yüzeyde herhangi bir hasar görülmesi de geçerlidir.

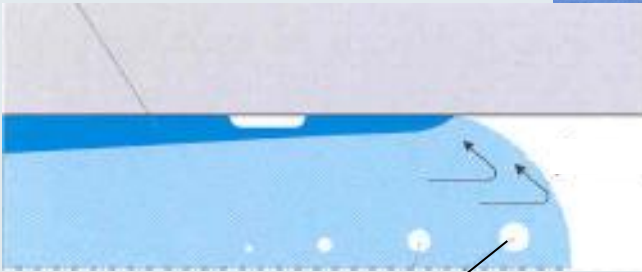
Donuk kenar tabaka

- Kalıp şartlandırıcı sisteminde kaçak oluşması
- Kalıp yüzeyinde oluşan terleme
- Kalıp yüzeyinde nem
- Yetersiz hammadde ön kurutma
- Yanlış Hammadde depolama
- Granül içinde / üstünde nem

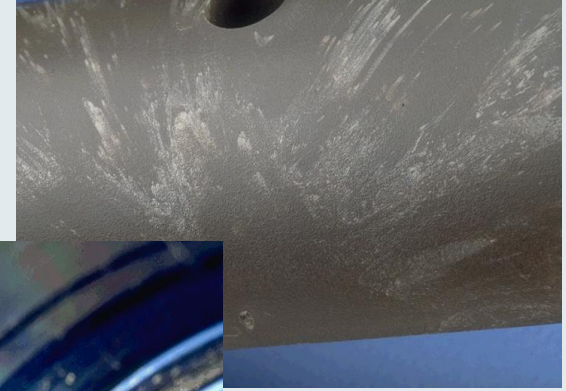
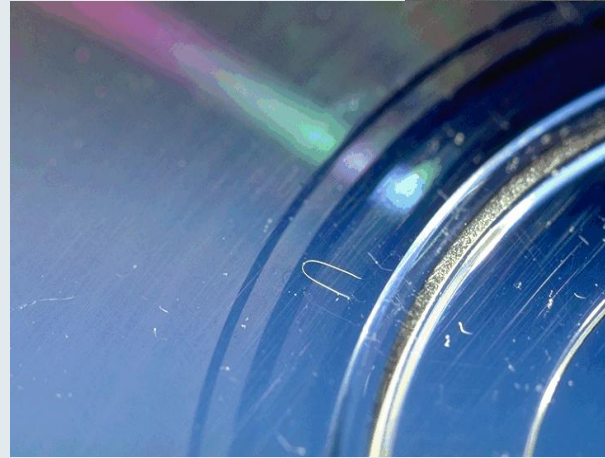
Kalıp dolumu esnasında zamanında çıkamayan hava, sürüklenerek kalıp yüzeyinde akış yönünde uzatılır. Özellikle yazı hatlarında, kuşaklarda, yarıklarda uzaklaştırılan hava, eriyik tarafında sürüklenir ve kaplanır.

Dekompresyonla (geri emiş) vida ön bölümüne hava çekilirse yolluk yakınında hava kabarcıkları ortaya çıkar. Bu esnada enjeksiyon işleminde gözlere hava taşınır. Akım sayesinde kalıp yüzeyine aktarılır ve orada etkilenen parça yüzeyi donar.

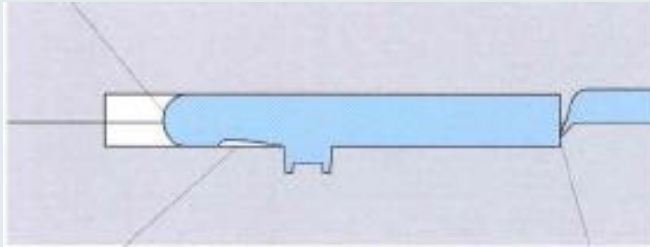
Akış cephesi

Hava kasisi

Yolluk bağlantısı

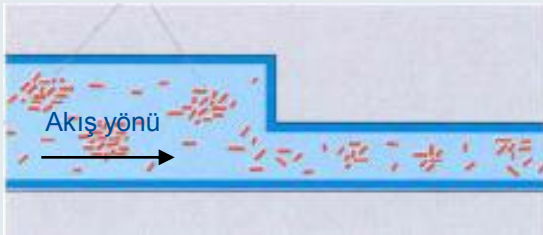
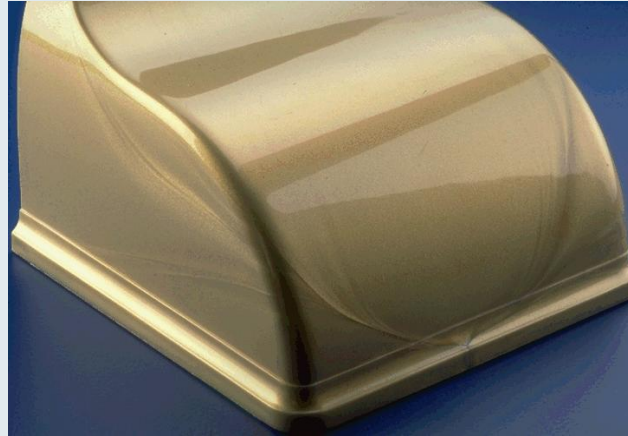
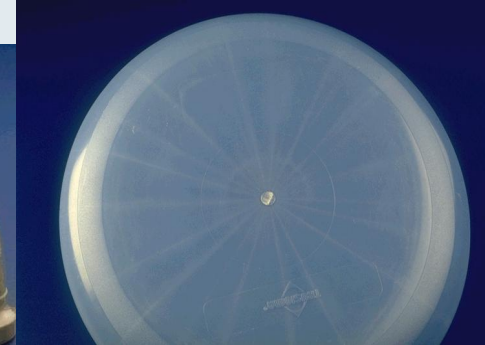
Boya pigmentleri

Pigmentler ve boya maddeleri özellikle termoplastlara benzediğinden çalışma ısısı ve bekleme zamanı aşıldığında termik olarak etkilenirler. Eğer termik hasar sebep olarak tespit edilirse boya serpintileri yanma serpintileri gibi algılanması gerekir. Aşırı esnemeler veya çekmeler renk farklılıkları için ayrıca sebeplerdir. Şekillenmiş bölgelerde ışık kırılmaları diğer bölgelerdekenden farklıdır.

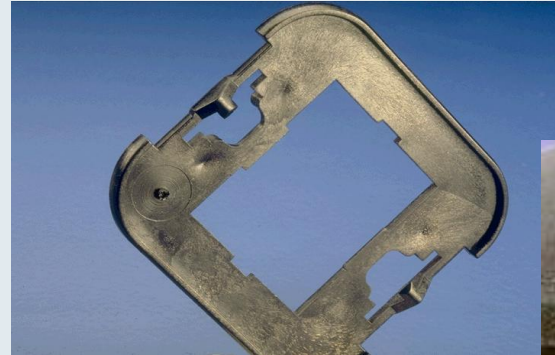
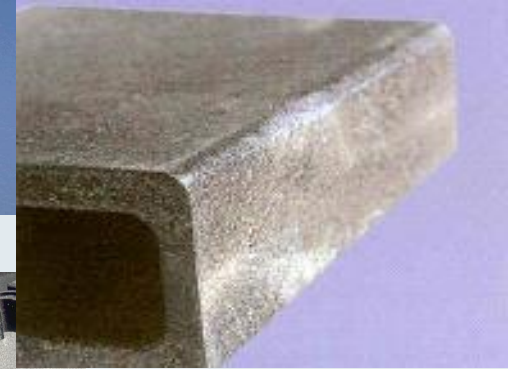
Geometrik şekilleri nedeniyle cam elyaflar enjeksiyon esnasında akış yönüne doğru yönlendirilir. Eğer plastik eriyiği kalıp yüzeyine ulaştığında birden donarsa, cam elyaf eriyikle yeterince kaplanamayabilir. Ayrıca yüksek çekme farkı (Cam elyaf: Plastik=1:200) nedeniyle pürüzlü bir yüzey oluşabilir.

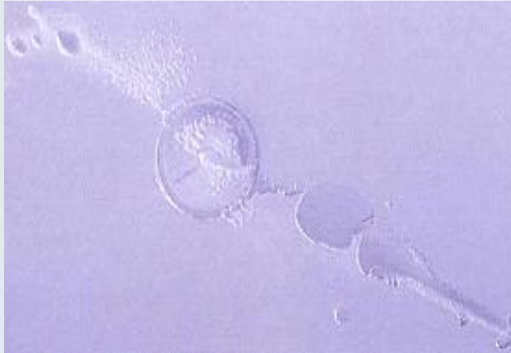
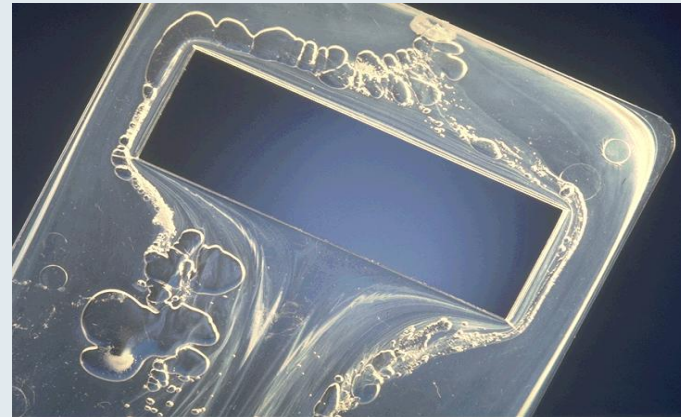
Boşluk bölgelerin gözlenmesinde hava kabarcıkları ile çekme boşluğu arasında ayırım yapılmalıdır. Çekme boşlukları havasız vakumlu boşluk bölgeleridir.

- Boşluk bölgelerinin delinmesi durumunda çekme boşluklarında gaz dışarı çıkmaz.
- Hava kabarcığı hatası geri emişsiz çalışıldığında düzeltilebilir.
- Art basınç ve art basınç zamanında yapılan değişiklikler boşluk bölgelerinin büyüklüğünde bir etkisi olmaz.

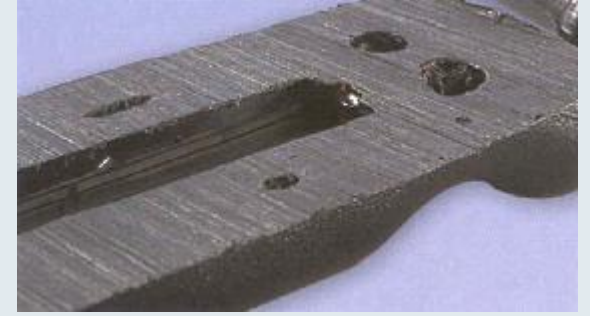
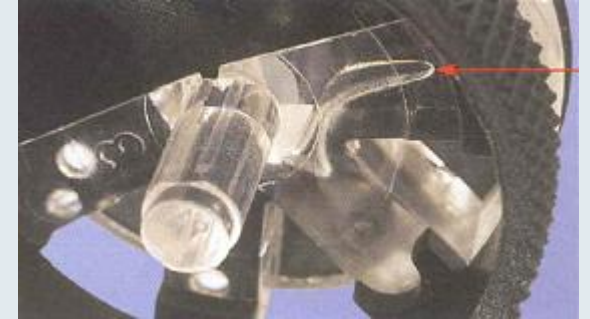
Art basıncın mükemmel bir şekilde aktarılabilmesi için üretilen parça en kalın yerinde bağlanması gerekiyor. Bu mümkün değil ise birleşim noktası ve eriyik birikmesi arasında bir akış yardımı daha iyi bir art basınç aktarımı sağlayabilir. Yolluk ve kesit sistemi önceden donmaması için yeterince büyük bir basınç gerekir.

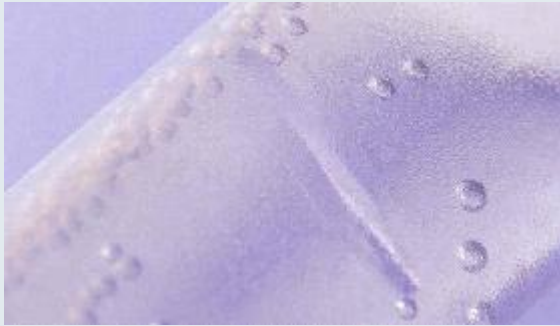
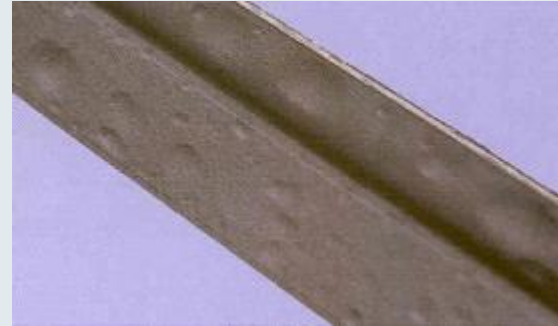
Ürünün içinde oluşan gaz kabarcıkları hammaddenin termik olarak bozulmasından kaynaklanıyor. Hammadde aşırı derecede yüksek ısıyla eriyik hale getirilmiş ise veya eriyik çok fazla süre silindirin içinde kaldıysa hammadde termik olarak hasar görmüş ve böylece molekül zincirleri kopmuştur.

Bu hata bazı hammaddelerde (örneğin LCP veya TPE) yüksek nemlenmeden de meydana gelebiliyor.

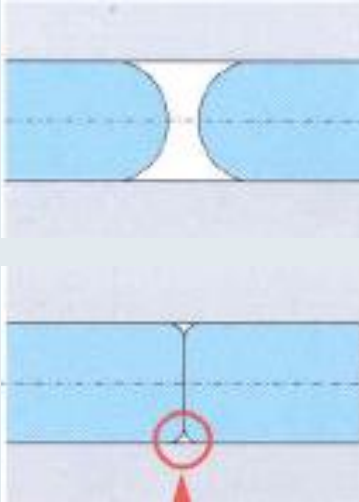
Ek malzemeli parçalarda (Örn. boya pigmenti) bunların kuvvetlice birleşme hattına yerleşmeleri mümkündür. Bu da birleşme hattında belirgin renk değişikliğine yol açar.

Dikkat edilmesi gerekenler : Belirgin bir düzelme yalnızca yüksek kalıp yüzeyi ısı ile mümkündür. (PROMOLD-Prosesi hariç) Kalıp yüzey ısısının yükseltilmesi çevrim süresini yaklaşık her °C de, %2 uzatır.

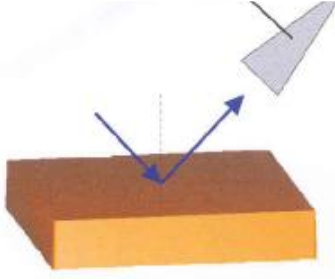
Dar refleksiyon

Parlaklık farklılıkları özellikle plastiğin kalıp yüzeyinde farklı görüntü davranışlarından kaynaklanır. Bu farklı soğutma şartlarından veya çekme farklılıklarından meydana çıkar. Çok soğutulmuş materyalin uzama yapması da (Örn. çekme sayesinde) parlaklık farkına bir sebep olabilir.

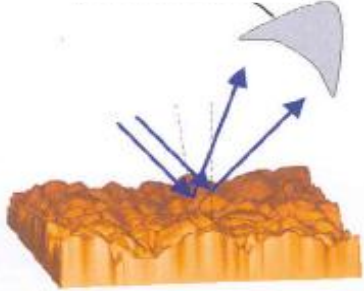
Geniş refleksiyon

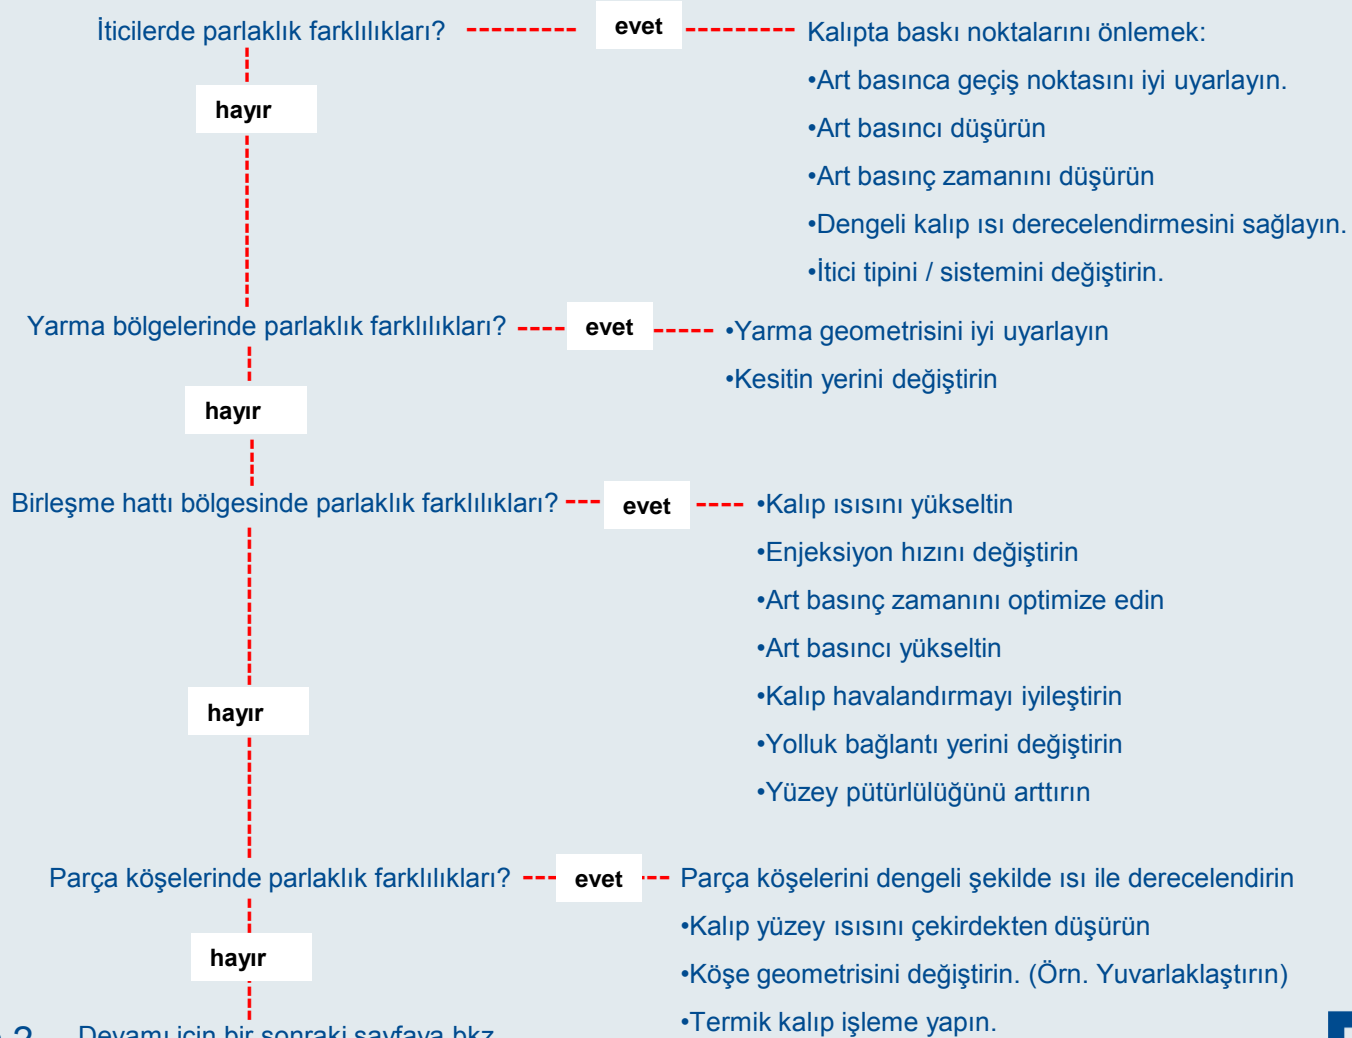
Parlaklık / parlaklık farkı

Makine üzerindeki ayar değerlerini değiştirin veya kontrol edin, kalıp veya malzeme değişikliği yapın, yeni çevrimi gerçekleştirin ve tekrardan sorun

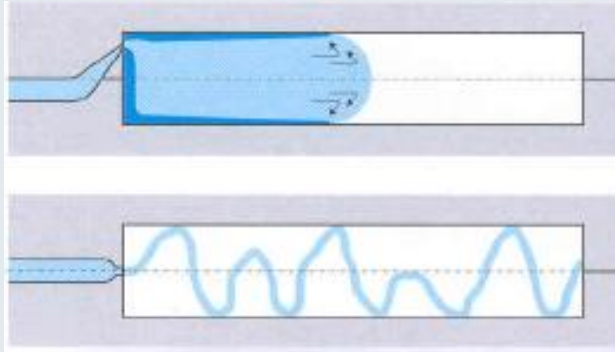
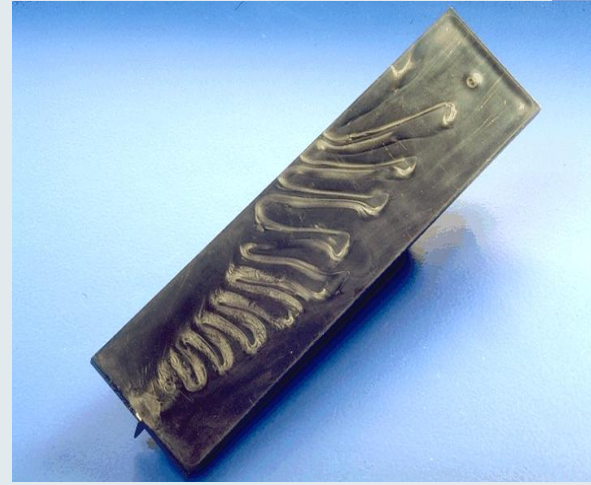
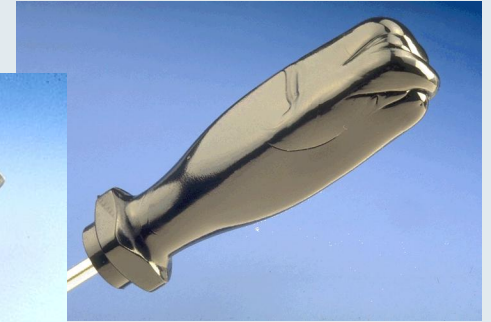
Eriyik akış izleri oluşumunun fiziksel sebebi eriyik halinde olan plastik hammaddenin kalıp gözü içerisine olgunlaşmamış şekilde dolmasıdır. Bu durumda bir kütle kontrolsüz bir biçimde kesitten kalıp gözüne ulaşır.

Bu esnada eriyik yüzeyi o kadar soğuyor ki, dolum sırasında diğer malzeme ile homojen bir birleşme sağlanamıyor. Özellikle sıçramalı bir şekilde düzenlenmiş kalıp kesitlerinde yüksek enjeksiyon hızı da eklenirse daha da tehlikeli olur.

Dikkat edilmesi gerekenler: Boşluk oluşumu alan içinde kalıp durumundan da etkilenebilir. Hatayı önlemek amacıyla gözün mümkün olduğunca yukarıdan aşağıya (inme hattı) doldurulmasıdır.

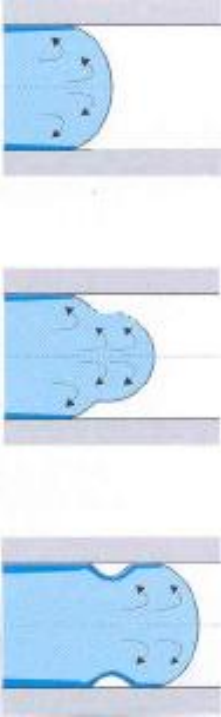
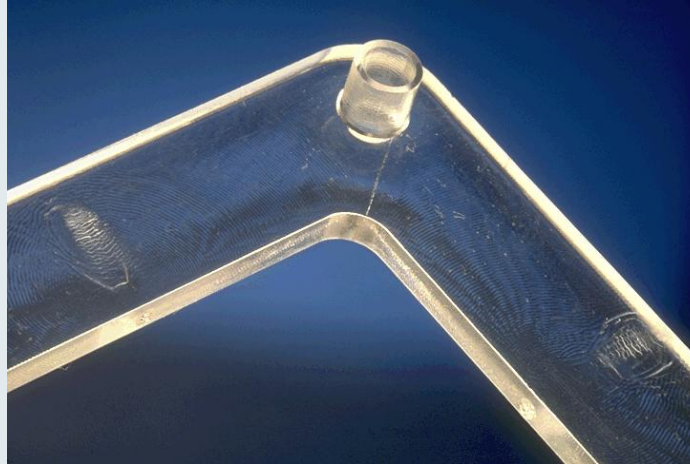
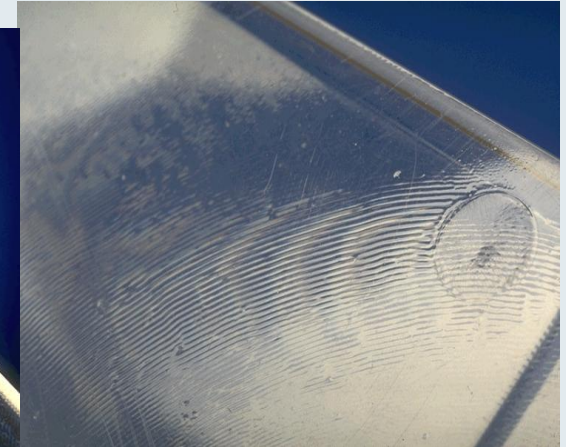
Plak etkisi

- Malzeme ısısı çok düşük
- Enjeksiyon hızı çok düşük
- Kalıp yüzey ısısı çok düşük

Yüksek soğuma hızı

Enjeksiyon esnasında malzeme soğuk bir kalıba girdiğinde yüksek soğuma nedeniyle akış cephesinin ardında donmuş bir tabaka oluşabilir. Bu dış tabakanın soğukluğu yüzeye yakın akış cephesi bölgelerini de soğutur. Eğer bu soğuma çok yüksekse özellikle düşük enjeksiyon hızlarında bu zor akan veya donmuş akış cephesi bölgeleri plastik eriğin yüzeye yapışmasını zorlaştırır. Arkadan gelen eriyik bu yüzden normaldeki gibi yüzeye taşınmaz akış cephesi bölgelerinde bir esnemeye neden olur. Belirli bir basınçtan sonra akış cephesi tekrar yüzeye yapışır. Fazlaca soğumuş dış tabakaların yüzeye yapışması gerçekleşmez.

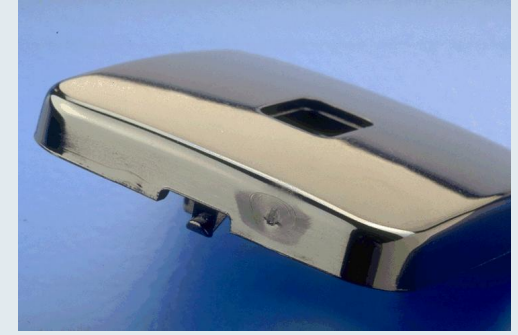
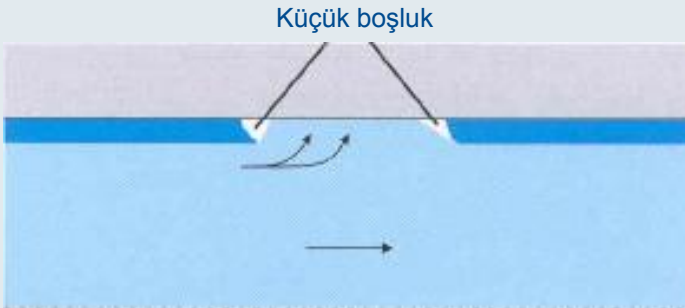
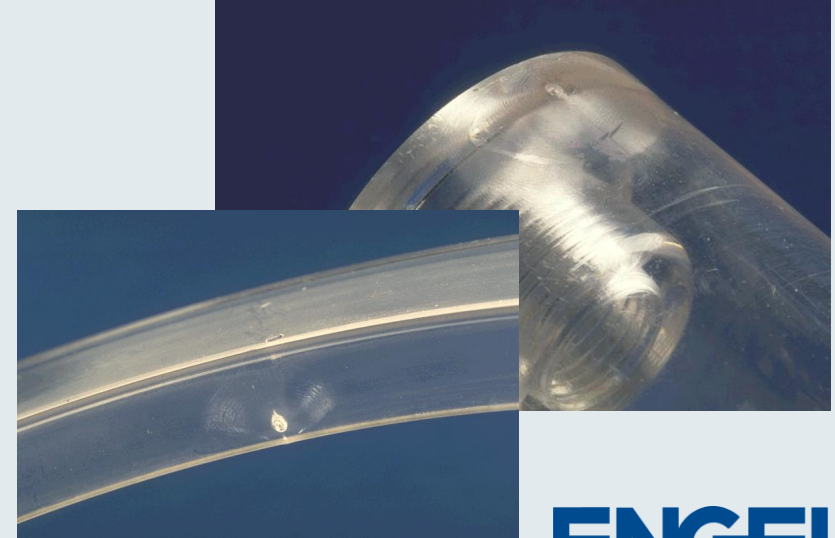
- Küçük kesitler
- Yüksek enjeksiyon hızları

Yüksek enjeksiyon hızı, küçük yolluk bağlantı çapı ve eriyik'in yolluk bağlantı noktasında yönlendirilmesinden dolayı enjeksiyon esnasında moleküller oryantasyona uğruyor. Yolluk bağlantı noktasından hemen sonra eriyik'in dinlenmesine zaman kalmadığı için kenar tabakalar yüksek oryantasyonla donduruluyor. Bu şekilde donan kenar tabakalar artık sadece minimum derecede gerilebiliyor ve böylece eriyik'in yüksek itiş gücünden dolayı çatlıyor. Eriyik'in iç kısmında kolay bir şekilde akan sıcak eriyik kalıp duvarlarına çıkıyor ve burada küçük boşluklar oluşturuyor. Mat kısımlar yüksek refleksiyondan dolayı oluşuyor.

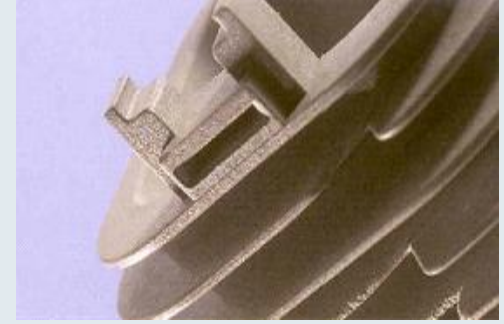
Enjeksiyon edilen plastik hacmi düşük. (örn. mal alma hacmi düşük)

- Malzeme akışı havalandırmadaki sorunlardan engelleniyor.
- Enjeksiyon basıncı yeterli değil.
- Bir kanal kesitinin erken donması (örn. Düşük enjeksiyon hızında kalıpta yanlış ısılandırma)

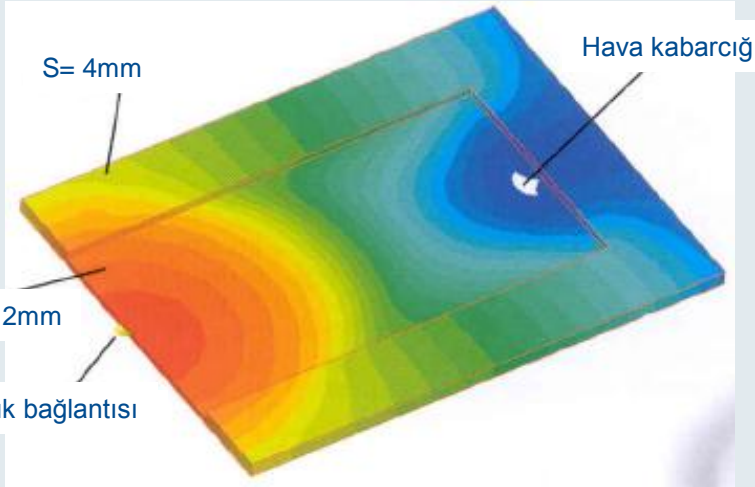
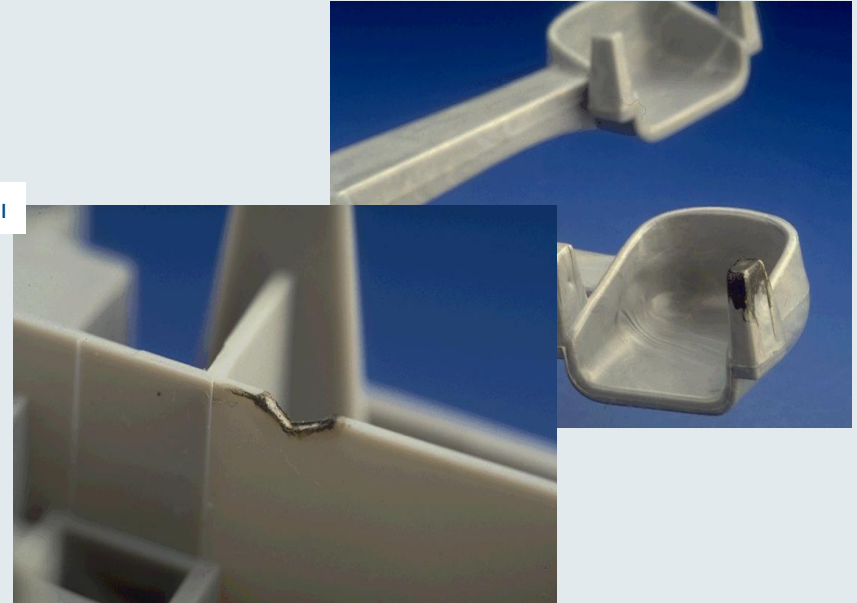
Dikkat edilmesi gerekenler :

Plastiğin yanması neticesinde agresif ara ürünler oluşabilir, bunlar kalıp yüzeyini tahriş ederek zamanla tahrip eder.

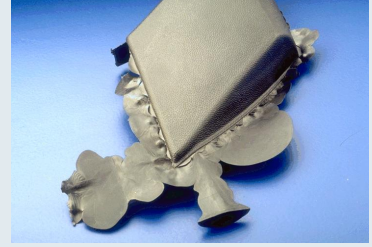
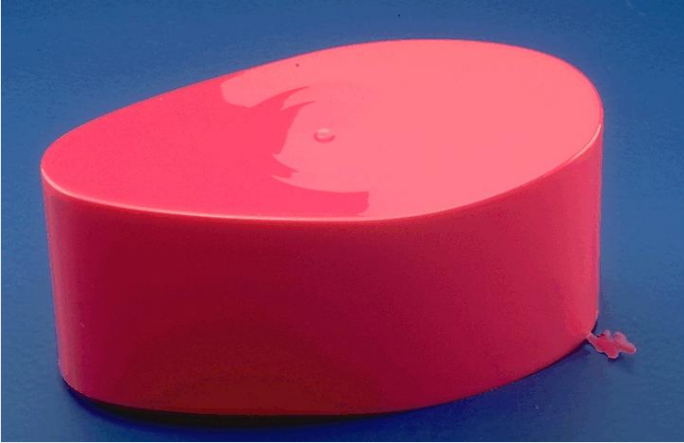
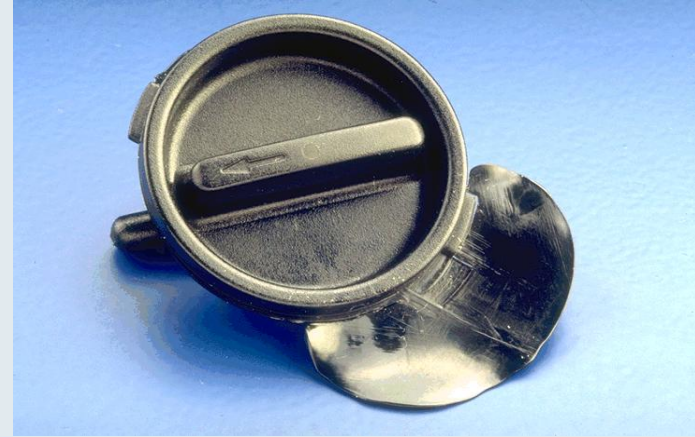
- İzin verilen kalıp aralığı aşıldı (kalıp yeterli sızdırmazlığa sahip değil, imalat toleransı çok büyük veya contalı bölgelerde hasar var.)
- Makinenin kapama gücü yeterli değil veya çok düşük ayarlanmış. (kapama gücü kalıbı oluşan basınca karşı kapalı tutamıyor veya mengene plakalarını ve kalıbı çok esnetiyor.
- Kalıp içi basınçlar çok yüksek (Formu oluşturan basınç o kadar yüksek ki eriyiğin en ince aralıklara itilmesine neden oluyor.)
- Form verici eriyiğin viskozitesi çok düşük. (Yüksek kalıp içi basınçlar ve akma direnci çapak oluşumunu kolaylaştırıyor)

Dikkat edilmesi gerekenler:

Çapak oluşması birkaç çevirim sonra contalı bölgelerde hasara yol açabilir.

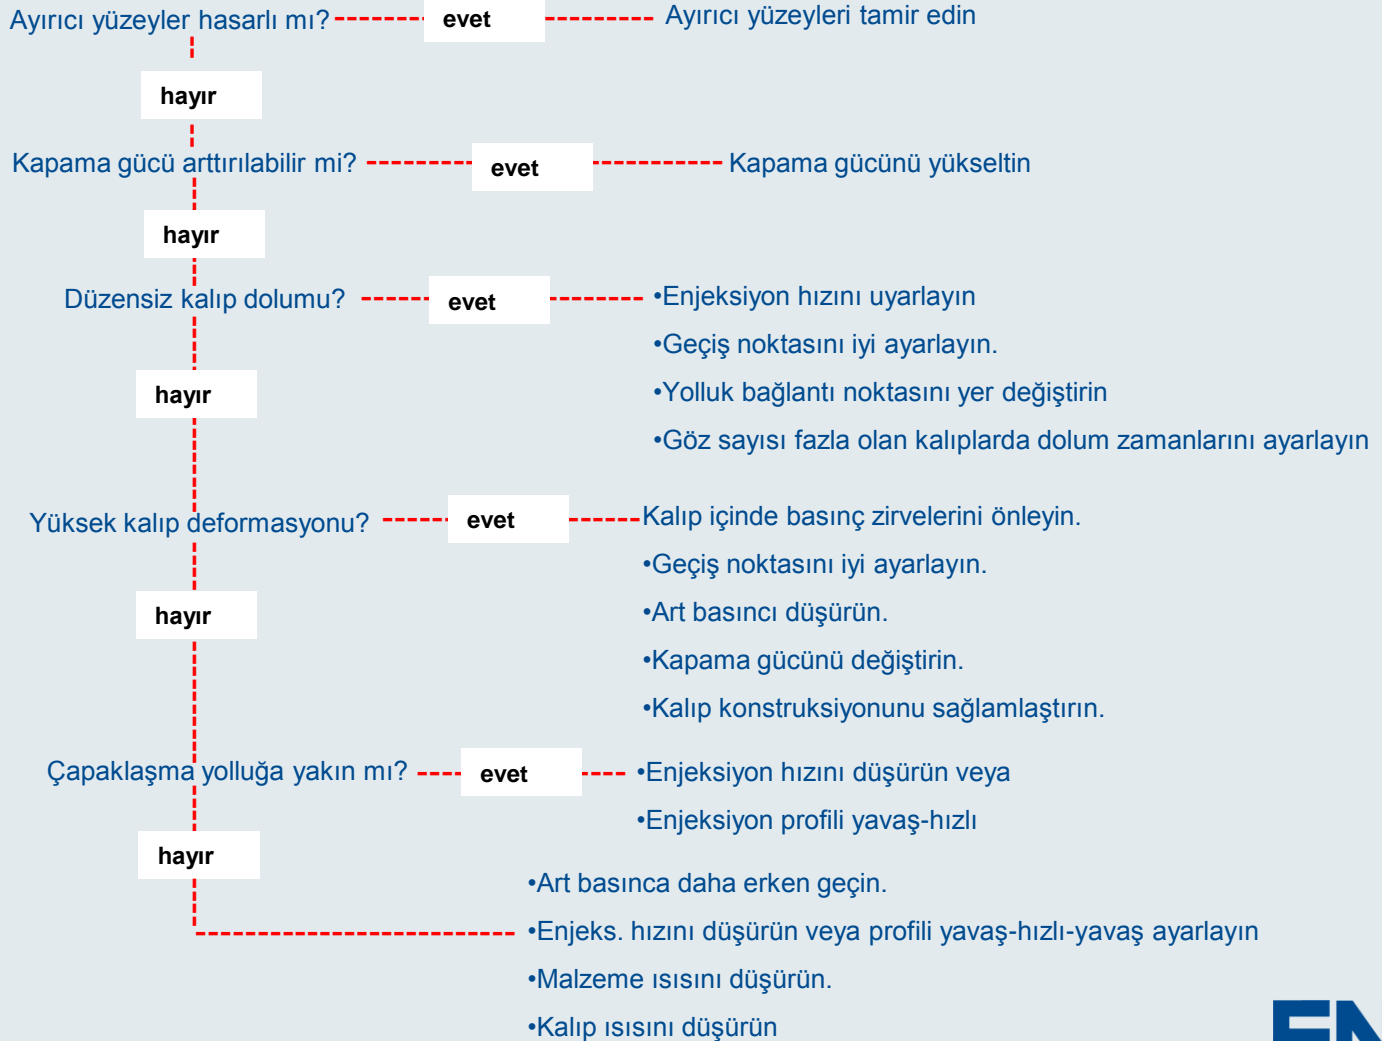
Makine üzerindeki ayar değerlerini değiştirin veya kontrol edin, kalıp veya malzeme değişikliği yapın, yeni çevrimi gerçekleştirin ve tekrardan sorun

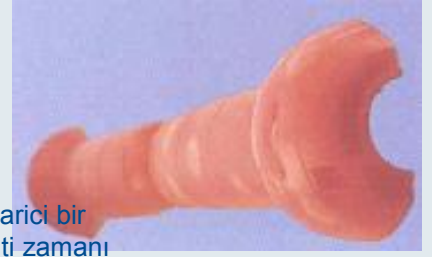
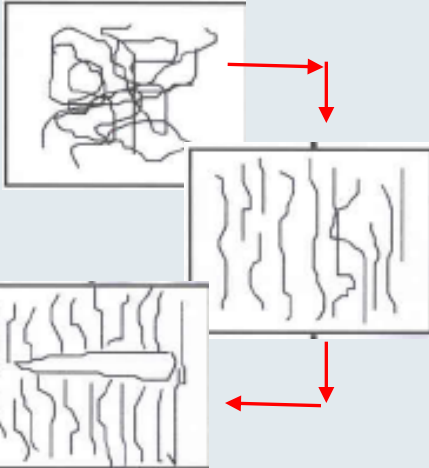
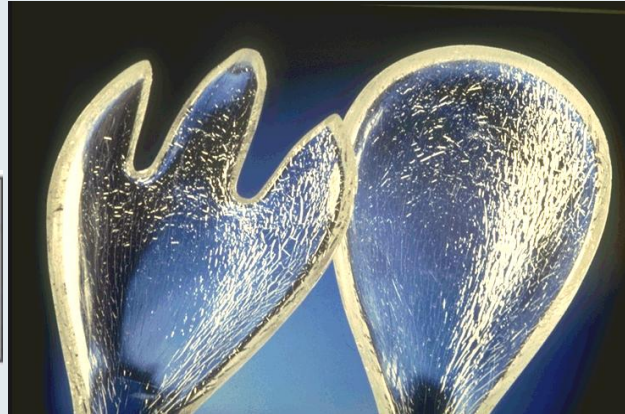
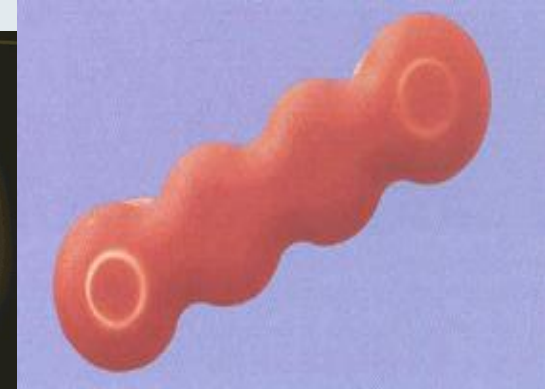
Beyaz kırıklar veya gerilim çatlakları

Beyaz kırıklar ve gerilim çatlakları belirli sınır şekillenmelerinin aşılmasıyla ortaya çıkar. (örn. Harici bir baskı veya çekme) Sınır şekillenmesi, materyal türü, moleküler oluşum, çalışma prosesi, yükleni zamanı ve parçanın çevre klimasıyla bağlantılıdır.

Bu esnada ıslatma, yayılma ve kaynaklama prosesleri aracılığıyla moleküllerin birleşme güçleri aşağı çekilir. Bu özellikle gerilim çatlaklarının oluşmasını kolaylaştırır. Soğuma öz gerilimi ve akış şartlarından oluşan gerilim yanında genişlemeler neticesinde oluşan öz gerilimler de dahili gerilimlerin ana sebeplerindendir. Genişleme öz gerilimleri artık basınç altında şekillenmeden meydana gelir. Bu arada şekillenme sürecinde parça kendiliğinden artık basınçtan çevre basıncına kurtulur. Bu sebepten dış parça katmanları, iç parça katmanları tarafından esnetilir. Artık basınç altında şekillenmenin ana sebepleri zayıf boyutlandırılmış kalıplar veya yüksek kalıp içi basınçlarıdır.

Agresif etkenler (örn. Bazılar, yağlar vs.) etkisinde beyaz kırıklar ve gerilim çatlakları çok kısa sürede ortaya çıkar.

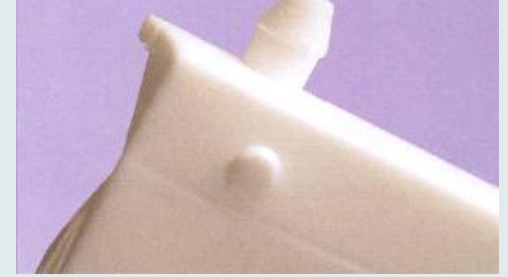
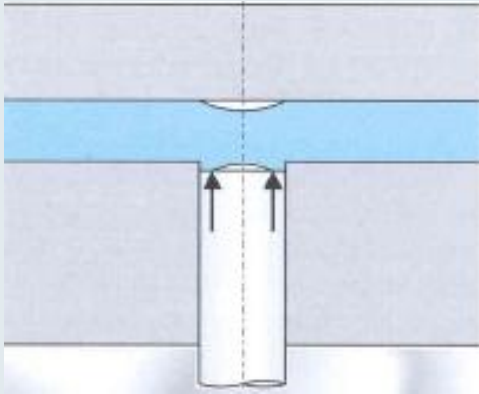
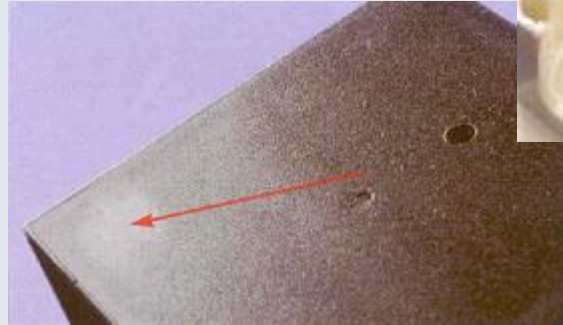
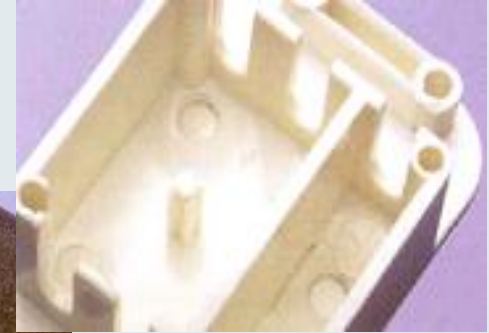
mekanik sebepler (örn. Kalıp parça ve şekillenme sisteminin boyutlandırılmasında ve dizaynında hata)

* Termik sebepler (itici ile kalıp yüzeyi ısıları arasında yüksek ısı farklılıkları)

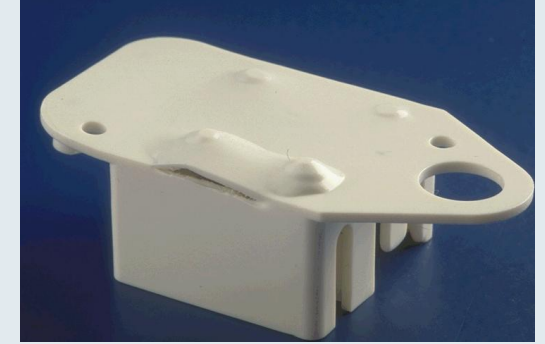
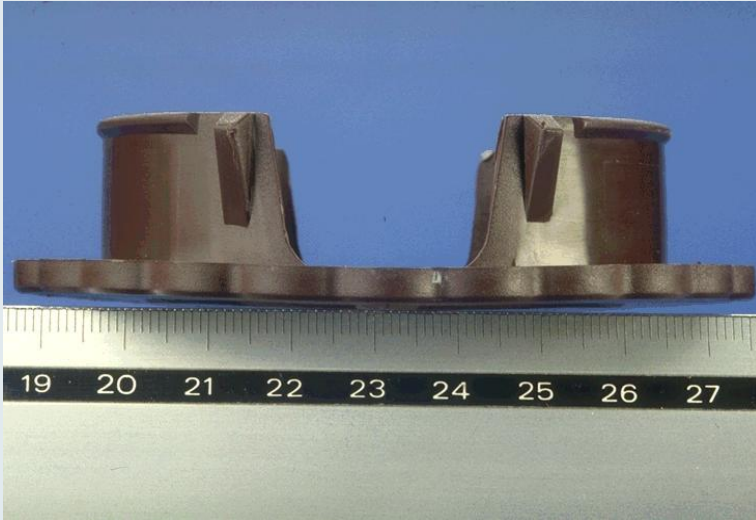
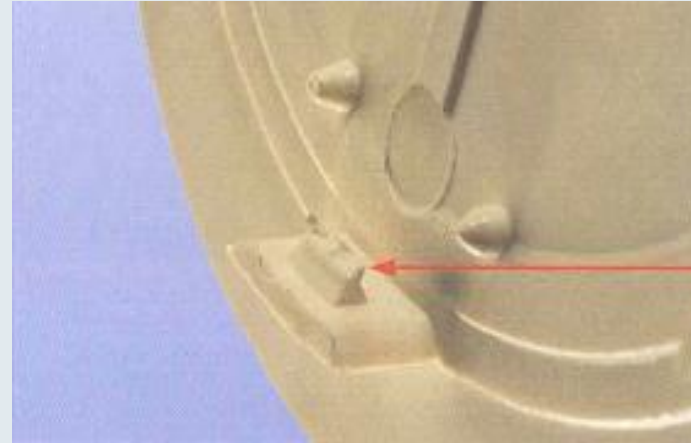
- Şekillenme için gereken kuvvetler, şekillenme sisteminden parça üzerine ona zarar vermeden uygulanamaz ise,
- Şekillenme prosedüründe bir sorun varsa (örn. kalıp içinde yan dönme)

Şekillenme kuvvetinin yüksekliği her iki olayda da etkin bir rol oynar ve bu sebepten dolayı bu kuvvetin mümkün olduğu kadar düşük tutulması gerekir.

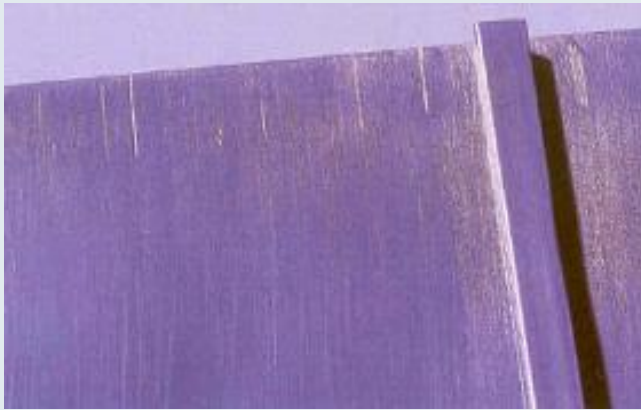
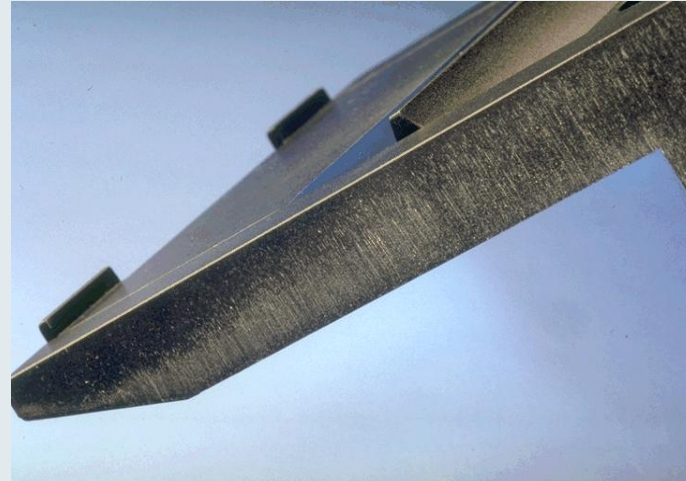
Kalıp yüzeyi, parça düşürme eğrisi ve yüzey strüktürü arasındaki bir ilişki vardır. Bu ilişki strüktürleşmiş kalıp yüzeylerinden parça sıyırmayı etkiliyor. Genel olarak parça yüzeyi olumsuz yönde etkilenmemesi için kalıp iç yüzeyi pütürleştikçe parça çıkarma eğrisi büyümesi gerekiyor. Eşit yüzey strüktürülü büyük et kalınlıklarında da yüksek çekilme potansiyelinden dolayı parça düşürme eğrisi küçültülmesi gerekebilir. Doğru seçilmemiş geometrik oranlarda plastifikasyonla ilgili parametre değişimi yapılarak gerçe bir iyileşme elde edilemiyor. Yapısal olarak kalıptan çıkarma işlemi yapmadan önce bir maça çekme imkanı yaratılabiliyorsa daha küçük duvar kalınlıkları-parça sıyırma eğrilerine ulaşılabilir.

Aşağıdaki resim prensip olarak duvar kalınlığı ve çekilmelerin ilişkisini gösteriyor. Daha küçük duvar kalınlığından dolayı alt bölgede aynı parça düşürme eğrisinde kalıptan sıyırma izleri belirginleşiyor. Çok düşük kalıp rijitliğinde veya çok yüksek kalıp içi basıncından meydana gelen kalıp deformasyonları da kalıp sıyırma izleri oluşturabilir. Bunun nedeni kalıbın kapama tarafına doğru çapraz bir şekilde yetersiz boyutlandırılmış olması. Çoğunlukla daha sağlam bir kalıp kullanarak sorun giderilebilir.

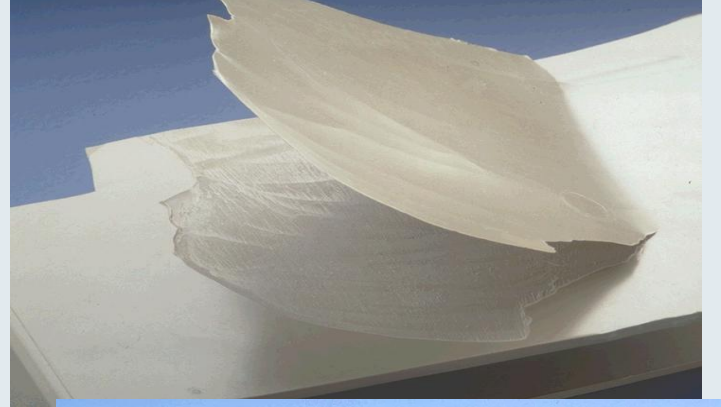
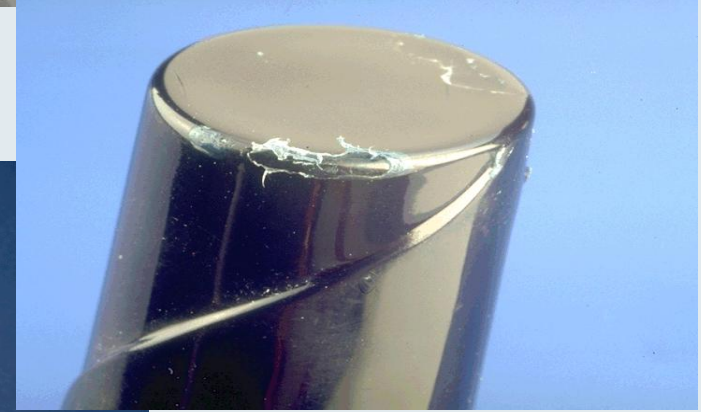
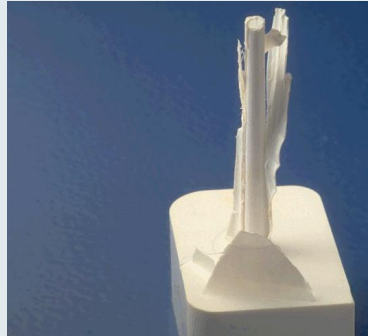
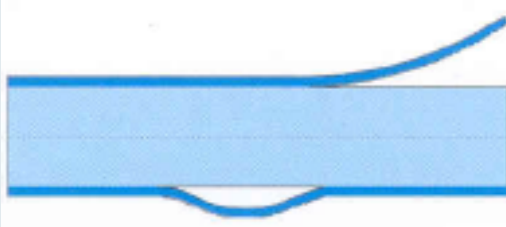
Yüzey tabakasının kabuk halinde kalkması

Kabuklanma yan yana olan parça tabakalarının yeterince birleşmemesinden kaynaklanır. Bu tabakaların farklı akış efektleri ve soğutma şartlarından dolayı kabuklanma olur. Bu da itme gerilimleri ve termik hasarlardan etkilenme ile kolaylaşır. Homojensizlik bu tabakaların birleşmesini tabakaların tek tek kalkmasına kadar ortadan kaldırabilir.

Homojensizlik şu şekilde ortaya çıkar:

- Kirlenme ve yabancı maddelerin granül içinde bulunması
- Uyumsuz boya maddesi
- Granül içinde ve etrafında nem
- Parça malzemesinin kötü eriyiği

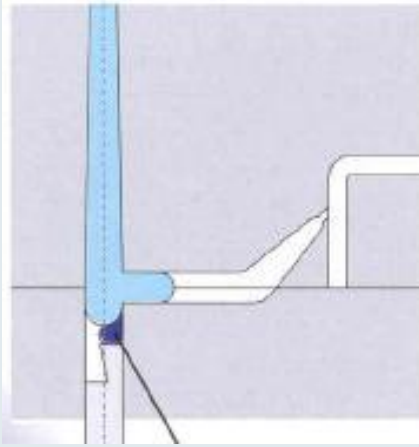
Soğuk granül, kalıp dolumundan önce yolluk sisteminde veya meme içinde plastik eriyiğin soğuması ve bir daha ki baskı da kalıp içine girmesi ile oluşur. Eğer materyal parçaları tekrar eritilmezse sıkça markalı izlere sebep olur. Soğuk granül bu esnada akış kesitini kapatarak, eriyiğin dağılmasına ve yüzey hatlarına neden olabilir. Çok aşırı soğuma nedeniyle oluşan soğuk granül genellikle yanlış meme ısısına veya çok geç geri emişe bağlanabilir.

Yolluk kanalında bulunan soğuk granül

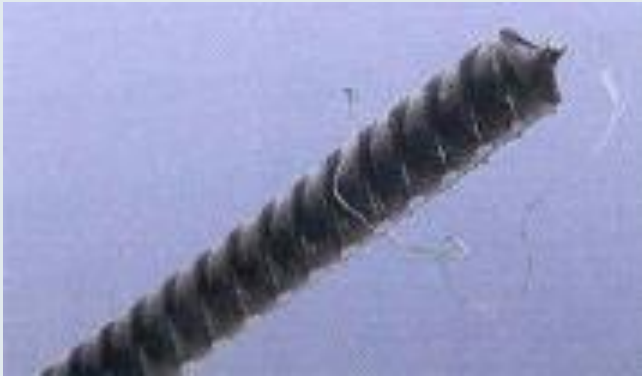
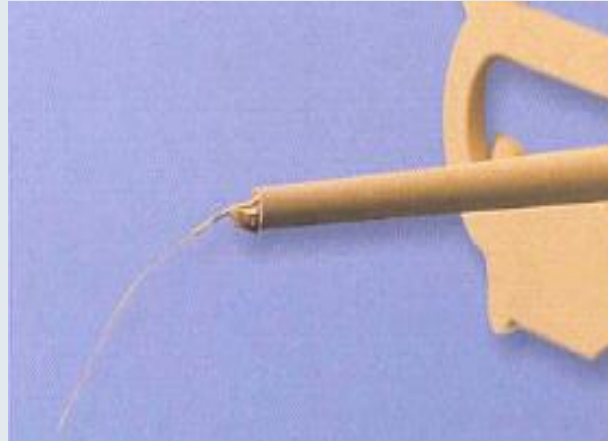
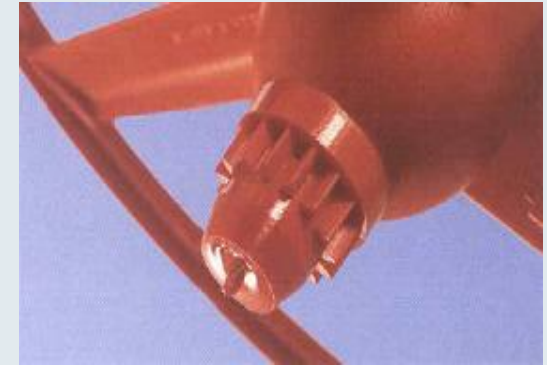
Tire oluşumunun sebebi yolluk bölgesinin yeterince soğumamış olmasıdır. Yolluğun dış kısmı donmuş fakat iç kısmı donmamış olduğu için soğumuş bölgeler iç taraftaki sıcak eriyik'i dışarı çeker.

Soğuma esnasında parçada donmuş bir kenar katmanı oluşuyor. Bu katman/tabaka sıcak yolluk sisteminde yolluk bağlantı bölgesinde veya makine memesinden yolluğa geçişte tam olarak olgunlaşmıştır.

Burada sürekli olarak bir ısı girişi mevcuttur, bu da sadece ince ve donmuş bir kenar bölgesi oluşmasını sağlıyor.

Örneğin kalıp fazla erken açıldığında veya meme erken geri çekildiğinde bu ince katman koparılıyor ve hala eriyik halde olan iç kısım ince tel, yani tire şeklinde dışarı çekiliyor.

Tireler parçaya yapışıp yüzeyde hatalara yol açabiliyor. Veya tire kalıbın içine yapışıp bir sonraki parçanın kalitesini olumsuz yönde etkileyebiliyor. Tire oluşumu çoğunlukla PP, PE, PA, PBT veya POM gibi Hammaddelerde meydana geliyor.

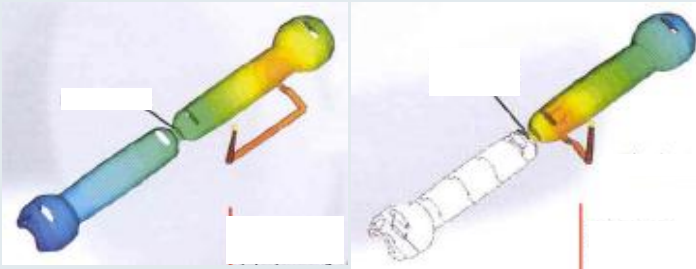
İnce menteşelerde eriyik tıkanmalarını veya donma etkilerini engellemek için yolluk bağlantı noktası öyle seçilmesi gerekiyor ki, önce büyük hacimli bölgeler doldurulsun daha sonra eriyik menteşe bölgesine doğru hareket etsin.

Yolluk bağlantı noktasının doğru seçimi ancak bir simülasyon hesaplamasıyla mümkün.

Doğru

Yanlış

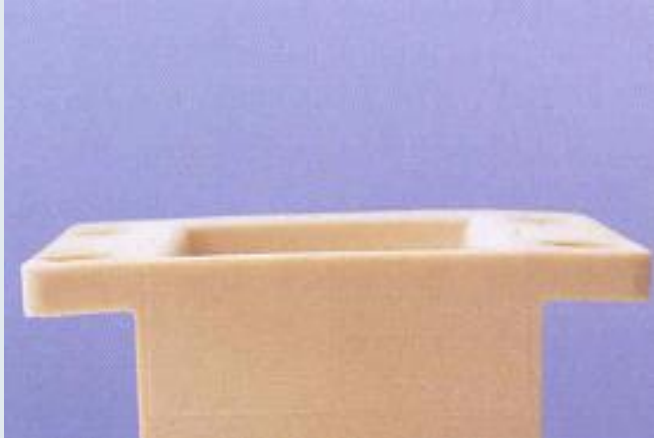
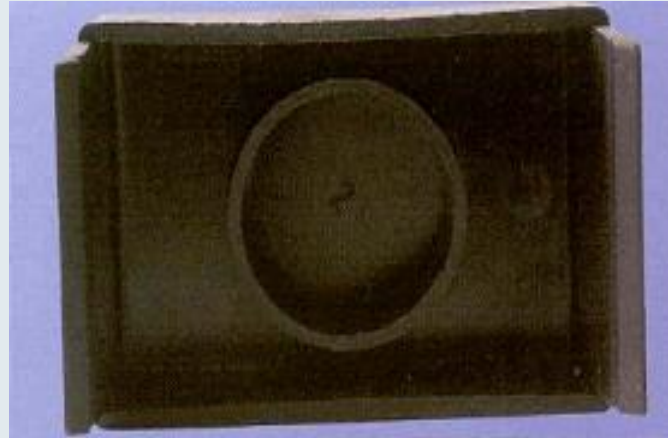
Büzülmeler değişik kategorilere ayrılır:

- İşlem büzülmesi (Büzülme parça üretildikten 16 saat sonra gerçekleşir)
- Sonradan büzülme (İşlem büzülmesi sonucu uzun zaman sonra arasındaki küçülme)
- Toplam büzülme (İşlem sonu büzülme ve Sonradan büzülmenin toplamı)

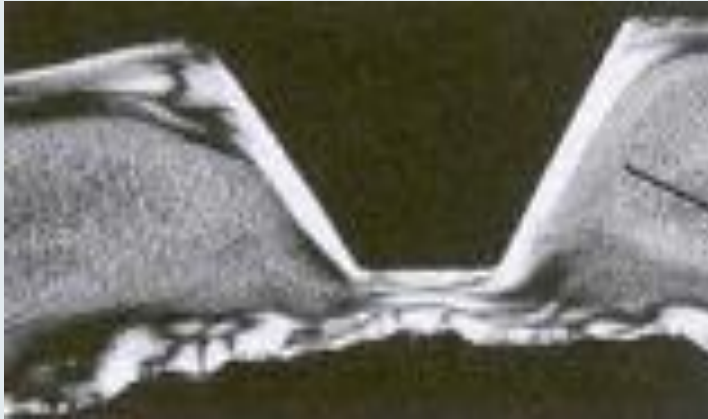
Kalıp duvarı ısısı

Kalıp duvarına yakın bölgeler hızlı bir şekilde soğuduğundan, molekül zincirlerinin yüksek yoğunluk sağlamaya yeterince zamanı kalmıyor. Yarım şeffaf termoplastlarda kenar bölgelerdeki kristallenme bastırılıyor. Yarım şeffaf termoplast burada neredeyse amorf kalabiliyor. Bu amorf kenarlar “kalın tabaka” olarak adlandırılıyor. Duvara yakın bu bölgelerdeki eksilmeler çok düşük. Buna karşılık ürünün orta kısımlarında soğuma hızı daha yavaş, çünkü duvar kısımlar tarafından izole ediliyor. Yarı şeffaf termoplastlarda, duvara yakın bölgelerdeki eksilmelerden daha fazla eksilmeler gösteren şeffaf bir tabaka oluşabilir.

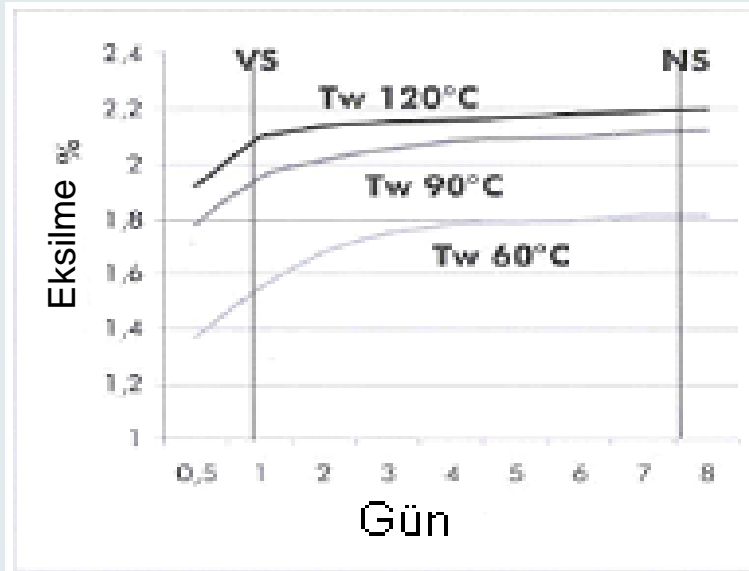
Yüksek kalıp ısı parçanın yavaş soğumasını sağlar. Böylece molekül zincirlerine büzüşmeye yeterince zaman kalıyor. Bu parçaların işlem küçülmesi yüksek. Sonradan küçülme oranı düşük.

Toplam küçülme yüksek kalıp ısılarında her zaman daha yüksektir. Tabii ki parça düşürme esnasındaki ısı sürekli sabit tutulduğunda.

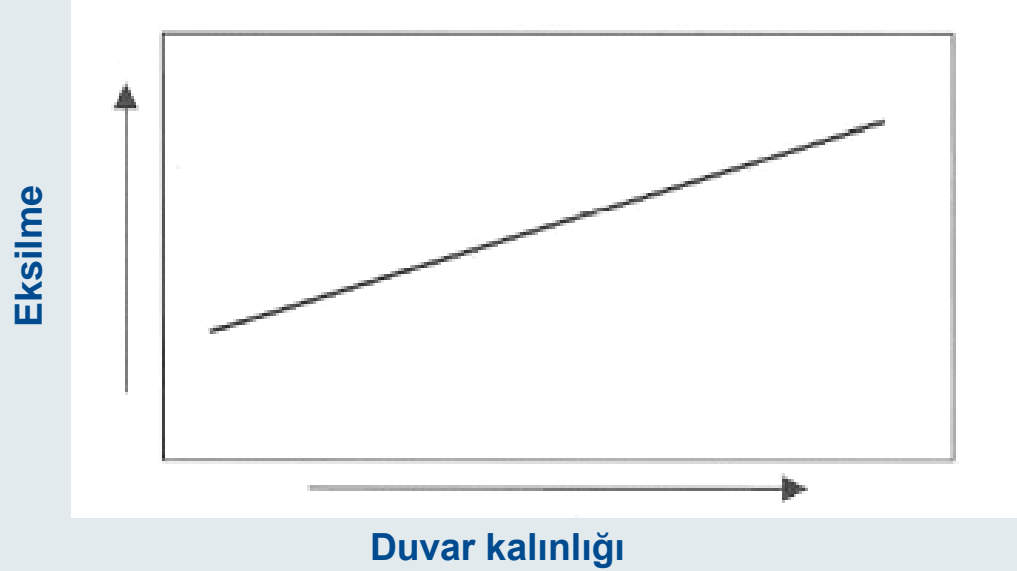
Duvar kalınlığı

Büyük duvar kalınlıkları ince et kalınlıklarından daha çabuk soğuyor. Böylece eksilme de büyüyor

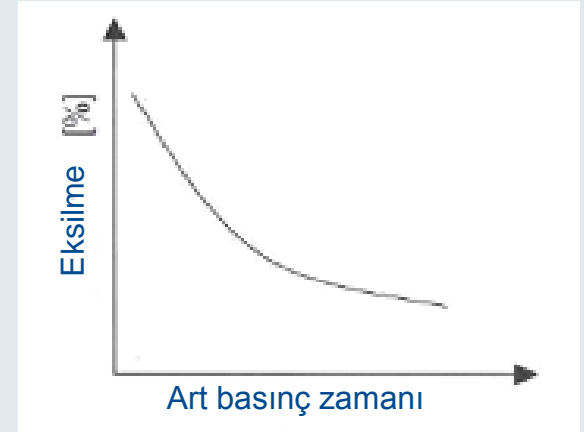
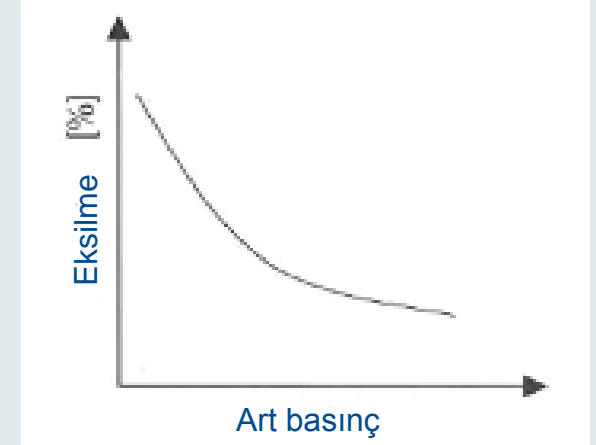
İşlem parametreleri

İşlem prosesi de (kullanılan hammaddeye göre değişebiliyor) eksilme davranışını iyi veya kötü etkiliyor. Örneğin eriyik ısı ve enjeksiyon hızı parçaya göre eksilmeyi etkileyebiliyor, çünkü bu iki işlem parametresinin yükseltilmesi bir yandan akışkanlığı ve böylece basınç aktarımını iyileştiriyor, diğer yandan ama yüksek ısıdan dolayı eksilme potansiyeli artıyor.
