Plastik parçaların üzerindeki yüzey hataları

Yüzey hataları 2005

Enjeksiyoncular için exper bilgileri

yüzey hataları ve
giderme yöntemleri

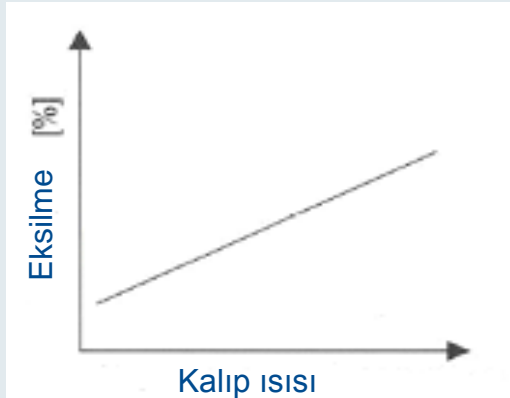
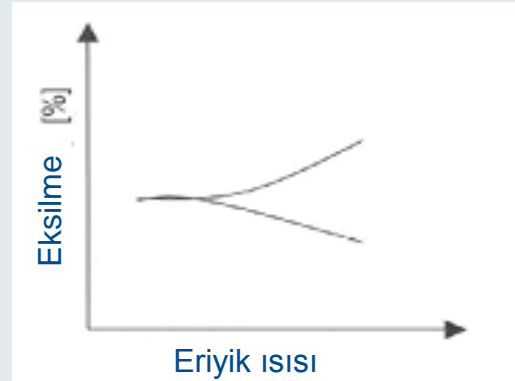
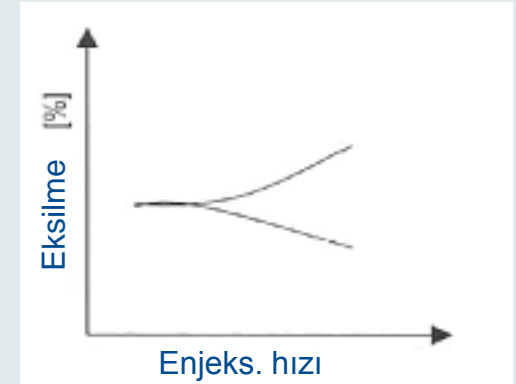
Büyük akış mesafesi/et kalınlığı orantısı olan parçalarda (genel olarak ince et kalınlığı olan parçalar) bu parametreler yüksek ayarlanması gerekiyor.

Düşük akışkanlığı / et kalınlığı orantısı olan parçalarda (genelde et kalınlığı büyük olan parçalarda) bu parametreler düşük ayarlanması gerekiyor. Böylece küçülmeler ve büzüşmeler düşük oluyor.

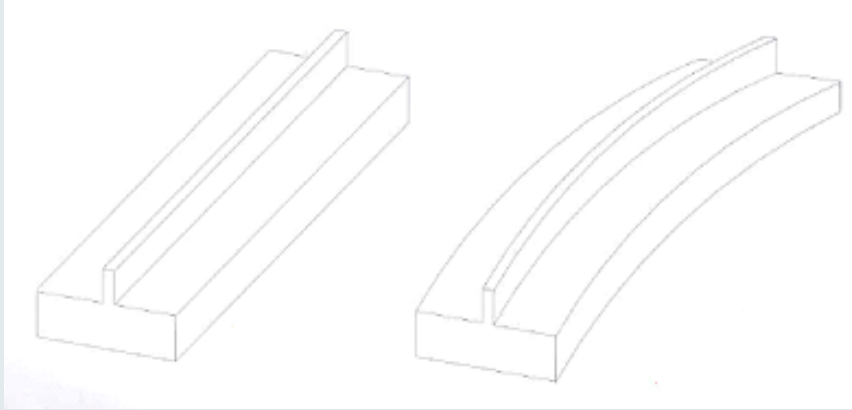
Eksilme ve büzüşmenin arasındaki fark

Kalıp gözü

Parça kalıptan çıktıktan sonra
