JAGDPANZER 38(t)

VS

JS-2

QUAND DAVID AFFRONTÉ GOLIATH

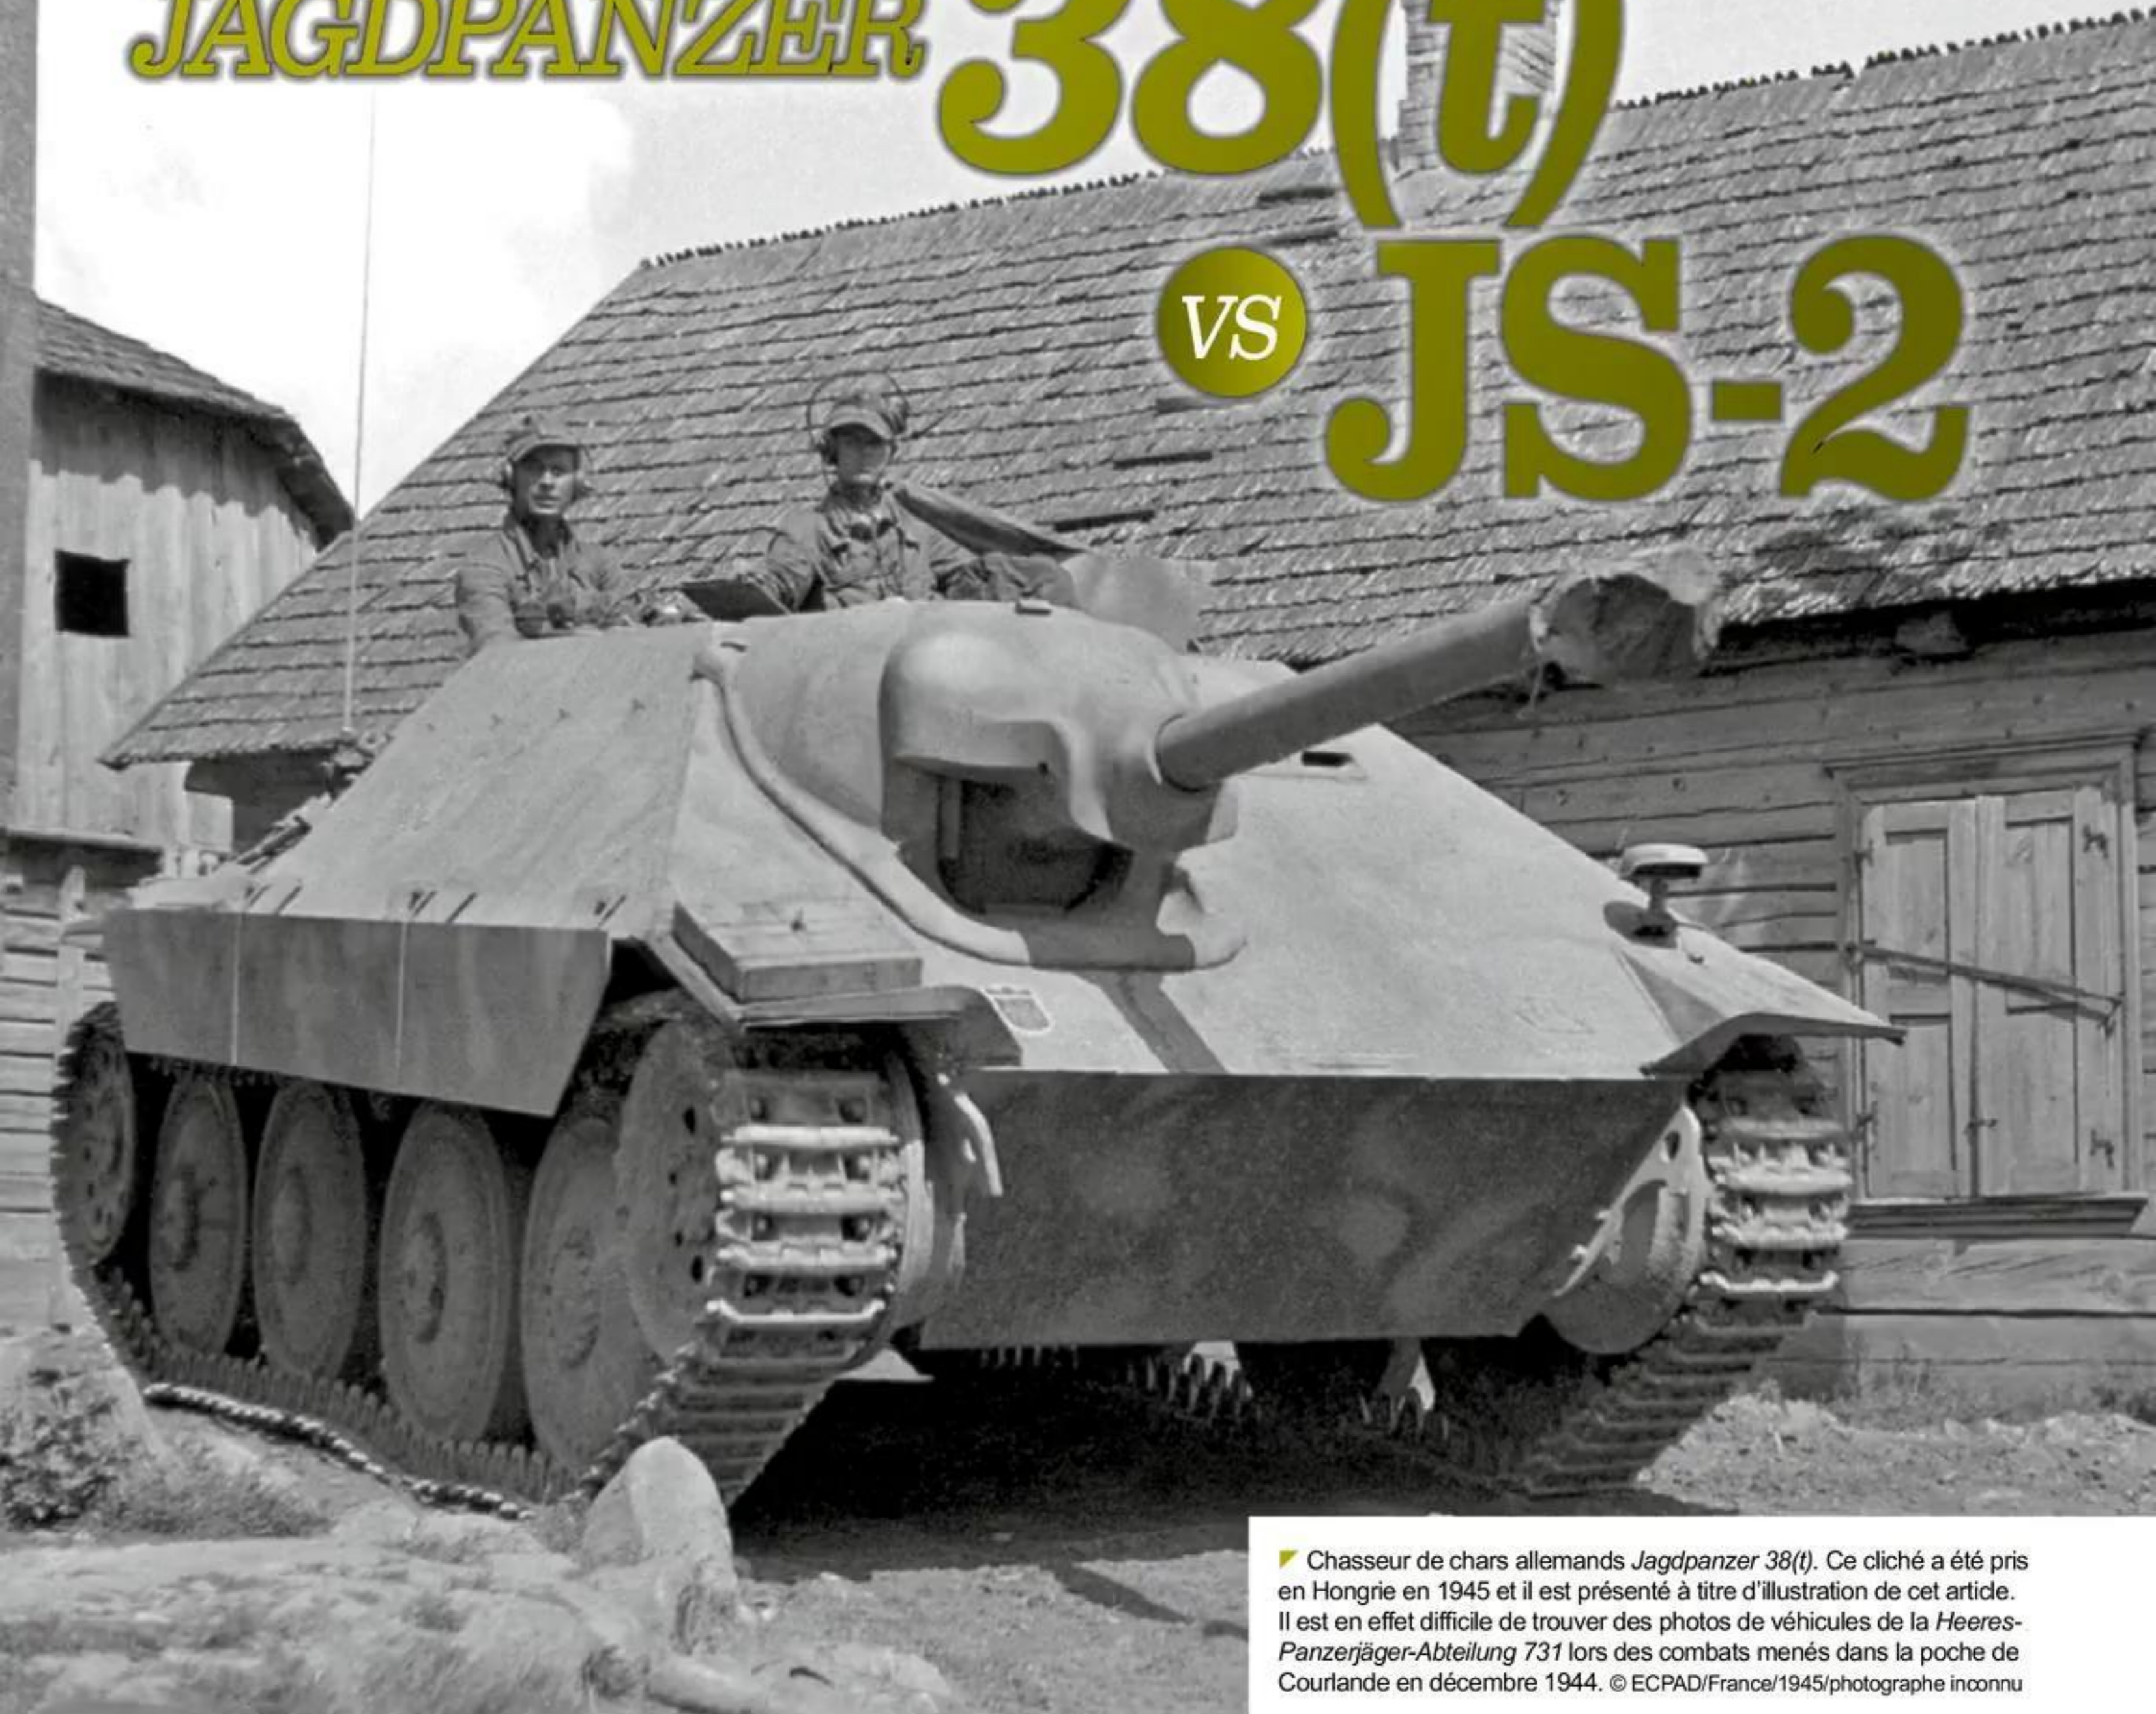
► Chasseur de chars allemands *Jagdpanzer 38(t)*. Ce cliché a été pris en Hongrie en 1945 et il est présenté à titre d'illustration de cet article. Il est en effet difficile de trouver des photos de véhicules de la *Heeres-Panzerjäger-Abteilung 731* lors des combats menés dans la poche de Courlande en décembre 1944. © ECPAD/France/1945/photographe inconnu

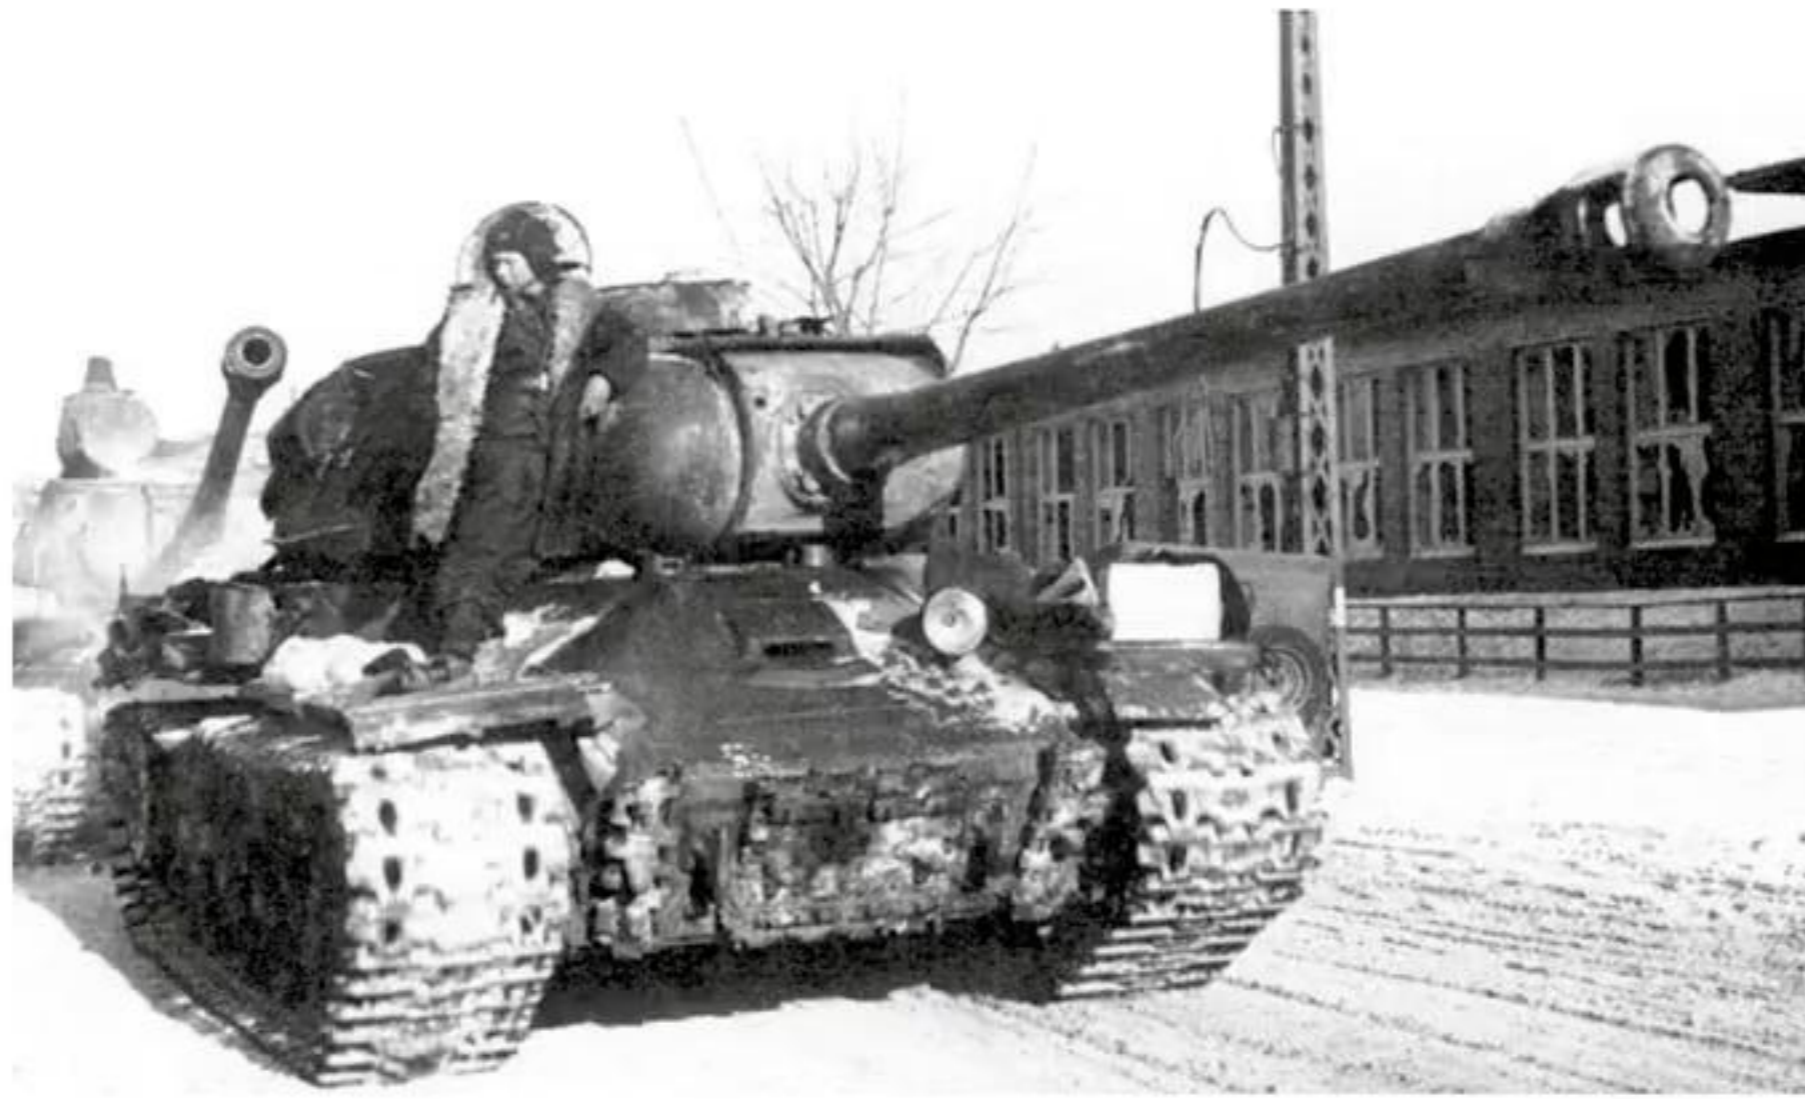
▶ La tourelle de l'IS-2 ne brille pas par sa finition, comme en témoignent les soudures grossières. Bien que plus rustique que les *Panzer* de dernière génération, le char soviétique se distingue par sa bonne fiabilité et surtout par la puissance de son canon de 122 mm. Coll. Ashuraliev

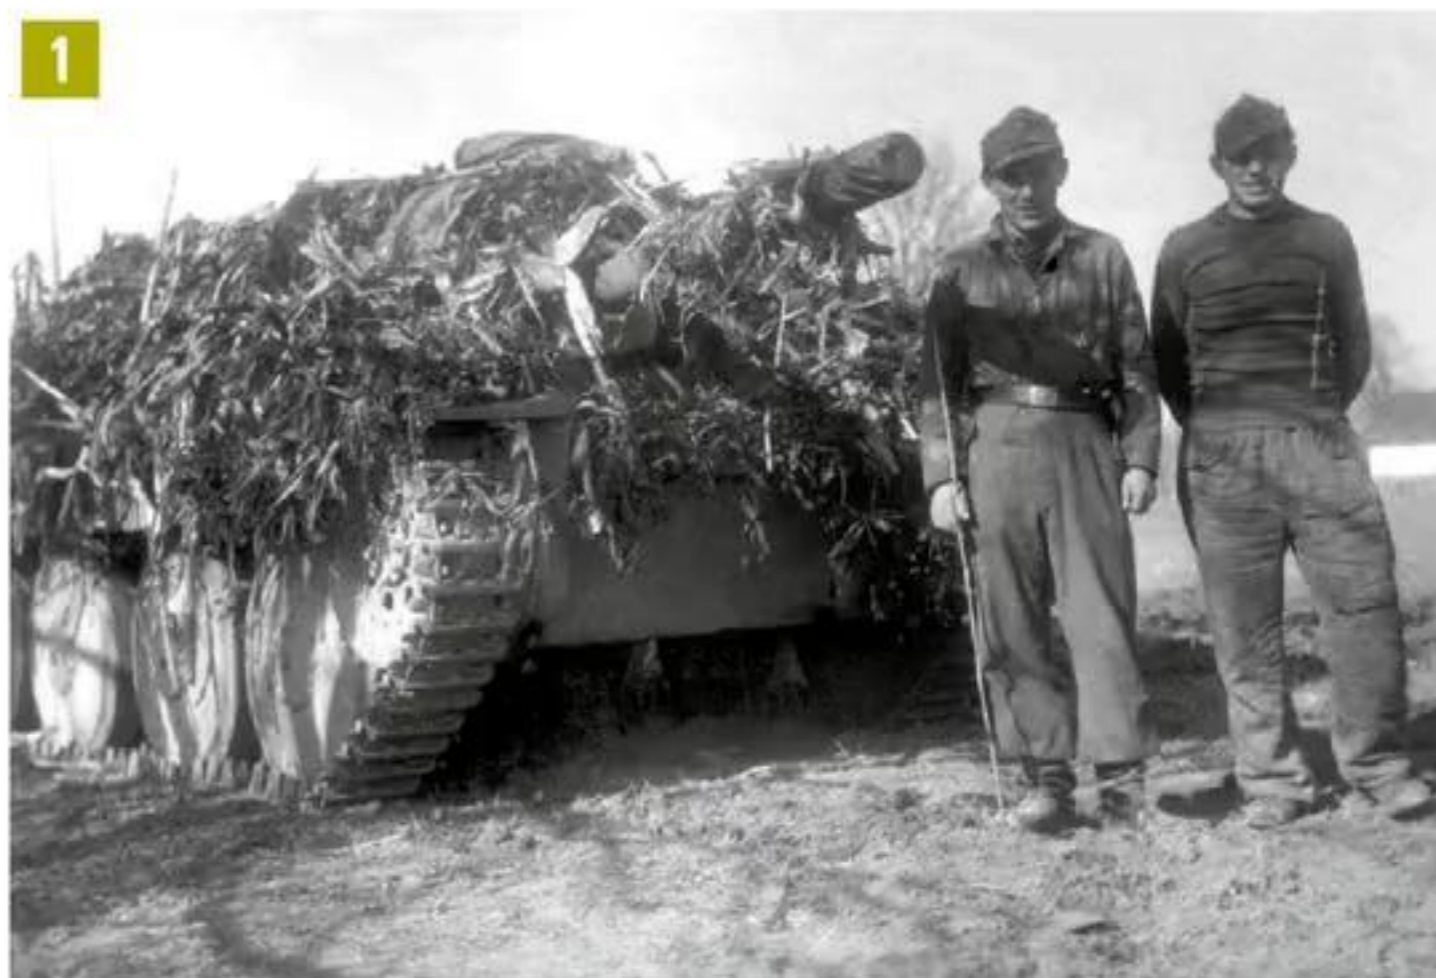
1 Un *Jagdpanzer 38(t)* de la *Panzerjäger-Abteilung* de la 2. *Panzer-Division* « *Feldherrnhalle* ». Cette unité ne combat évidemment pas dans la poche de Courlande, mais la présence de deux membres d'équipage (sur les 4 que compte l'engin) permet de se faire une idée de la taille du chasseur de chars allemand. Une hauteur réduite dont il profite pour mieux se dissimuler au moment de préparer une embuscade. Archives Caraktère

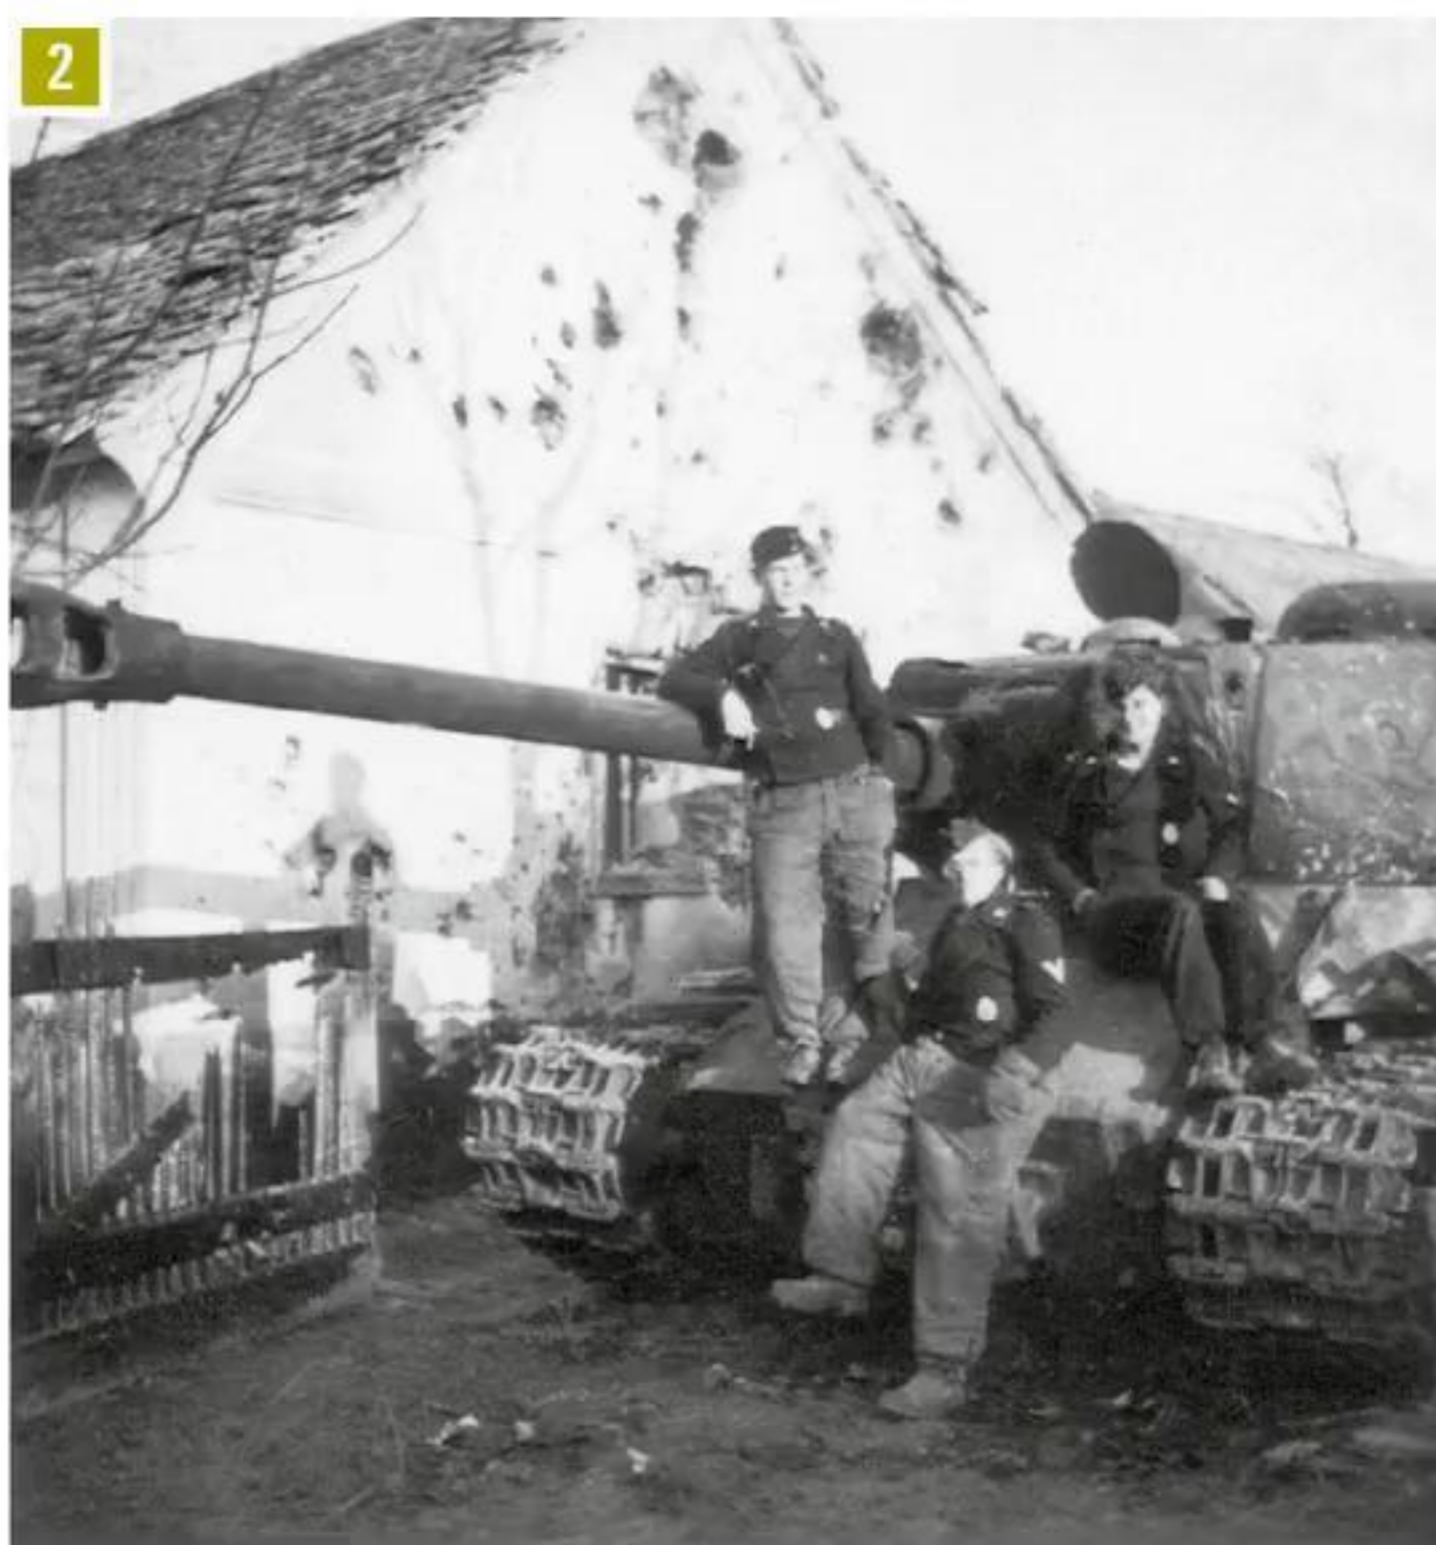
2 IS-2 mis hors de combat par des équipages de char de la 5. *Panzer-Division*. Venir à bout d'un tel mastodonte n'est pas chose aisée. Le *Panzer V Panther* ne peut espérer le vaincre qu'en visant les points faibles de son blindage. Et son canon de 7,5cm, long de 70 calibres, est bien plus performant que le 7,5cm de 48 calibres qui équipe le *Jagdpanzer 38(t)* ! Archives Caraktère

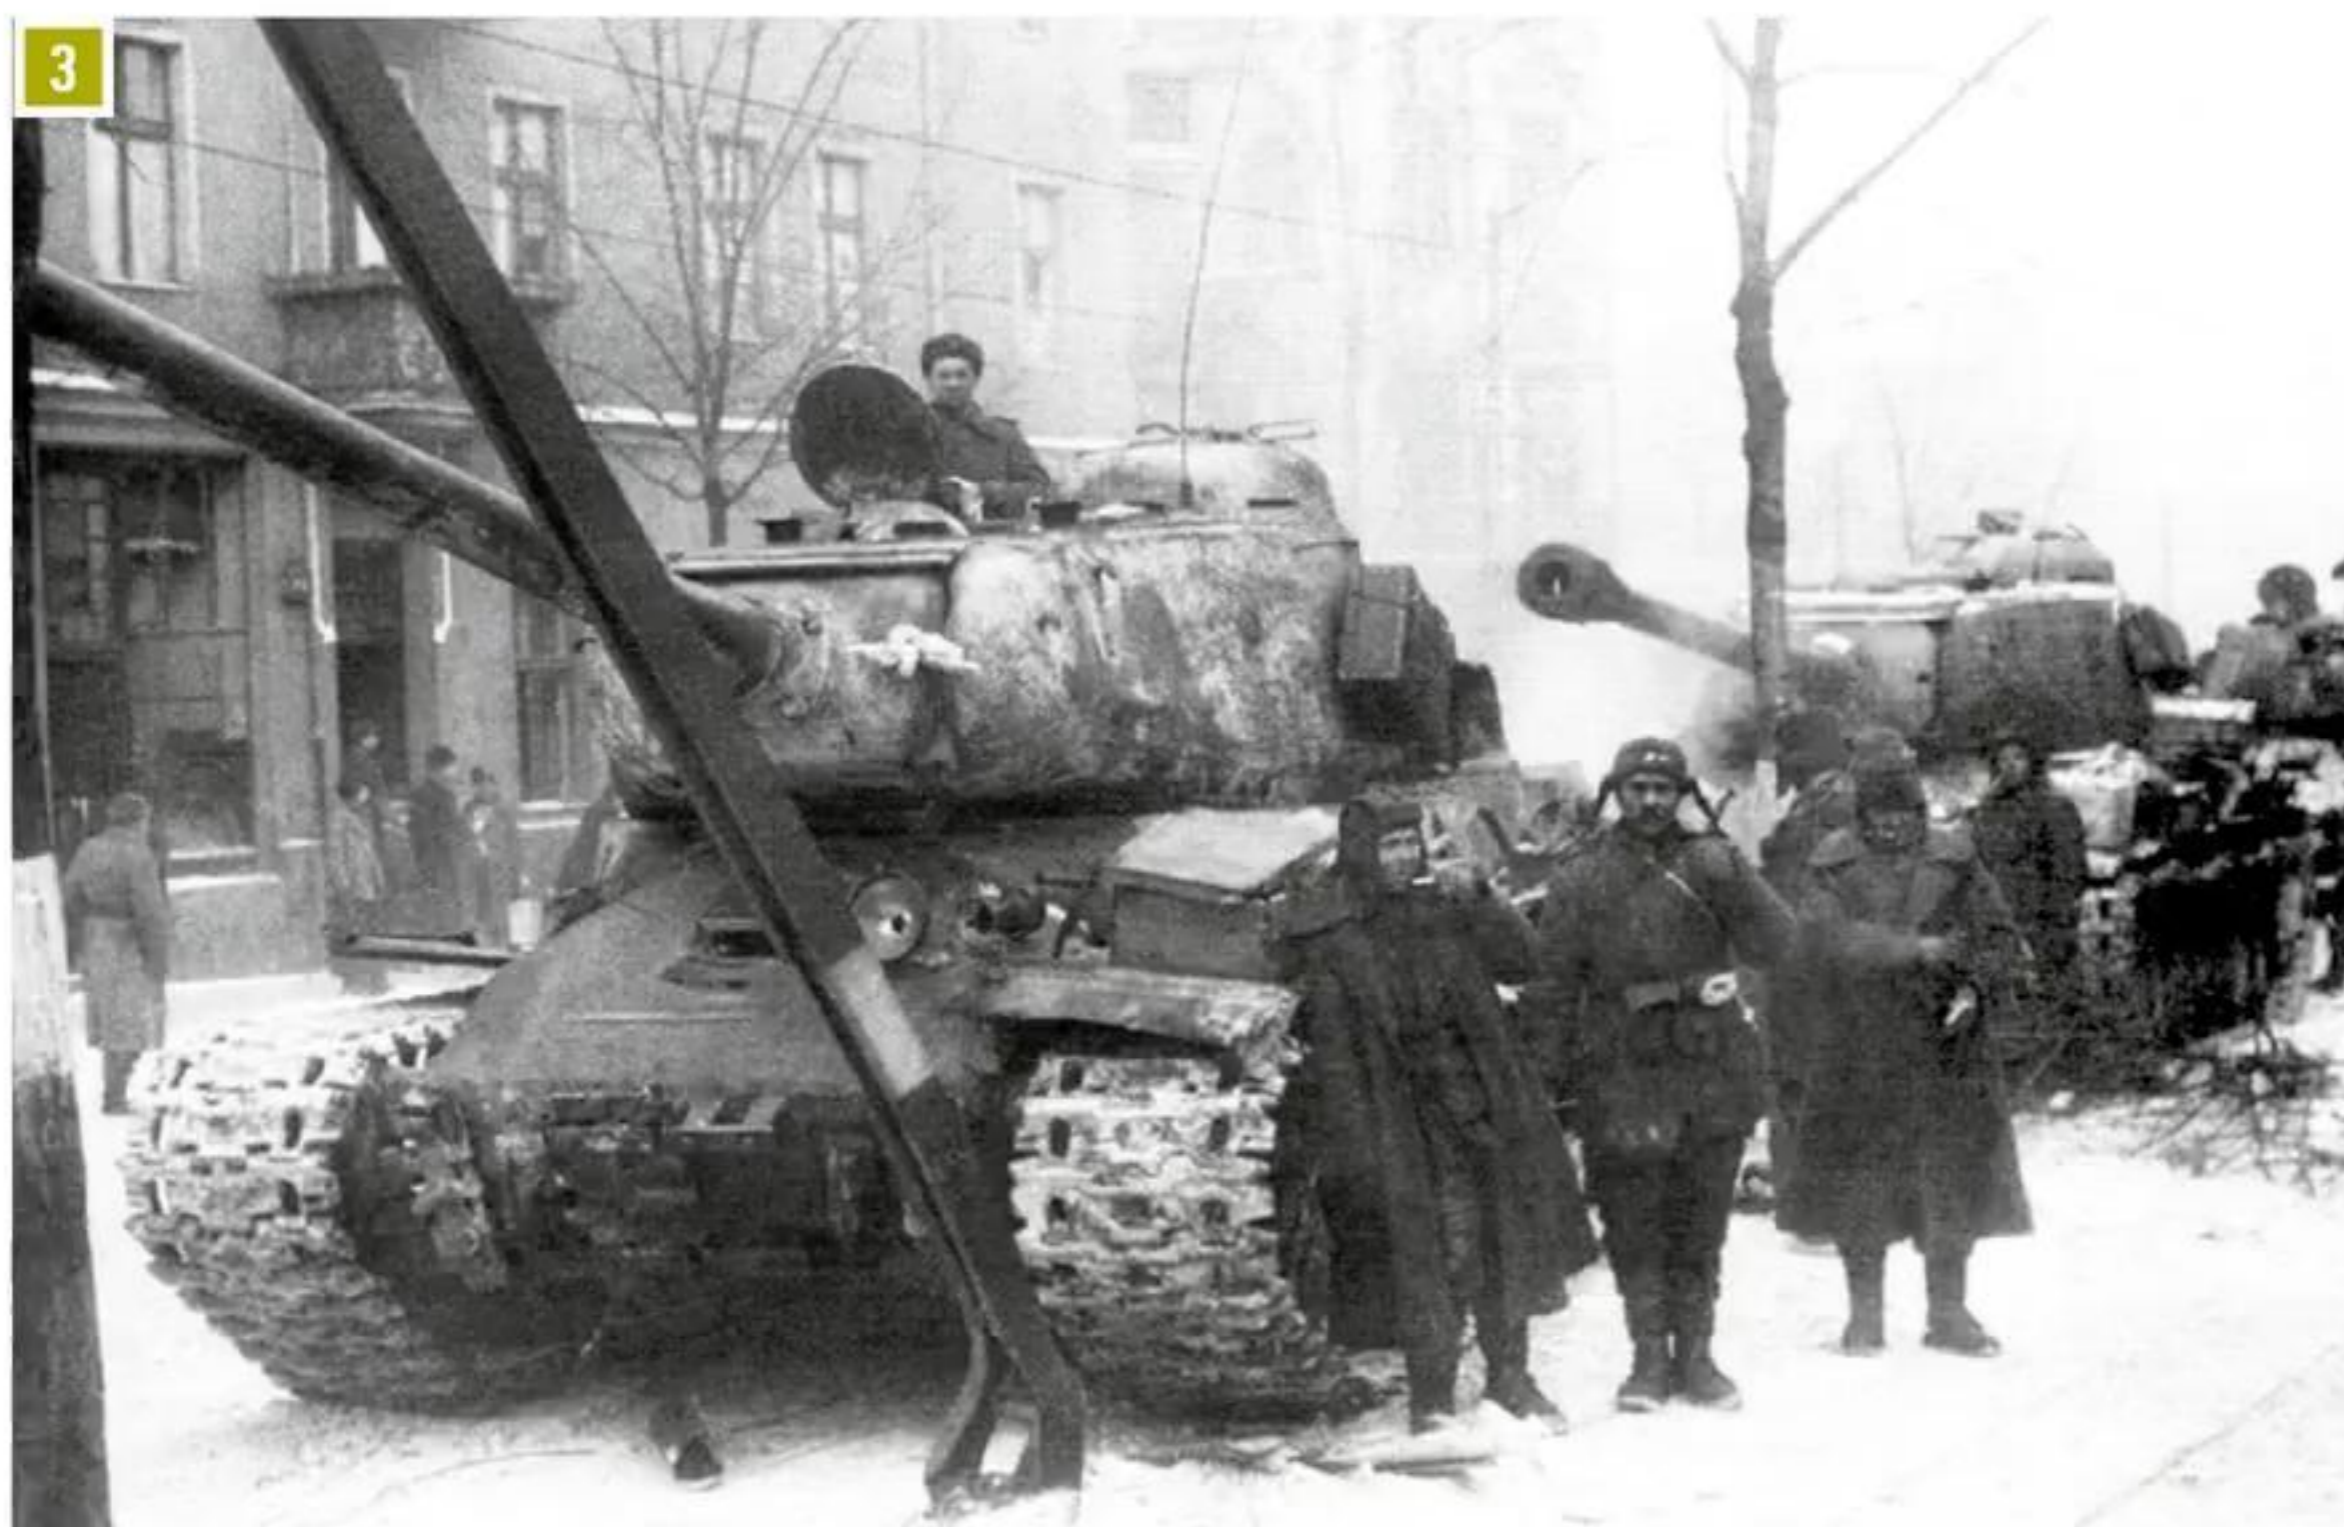
3 Le JS-2 est armé d'un canon de 122 mm dont le projectile perforant BR-471B est capable de percer 120 mm d'acier à 1 000 mètres sous une incidence de 60°. La protection frontale du *Jagdpanzer 38(t)* n'excède pas les 60 mm... Coll. Ashuraliev

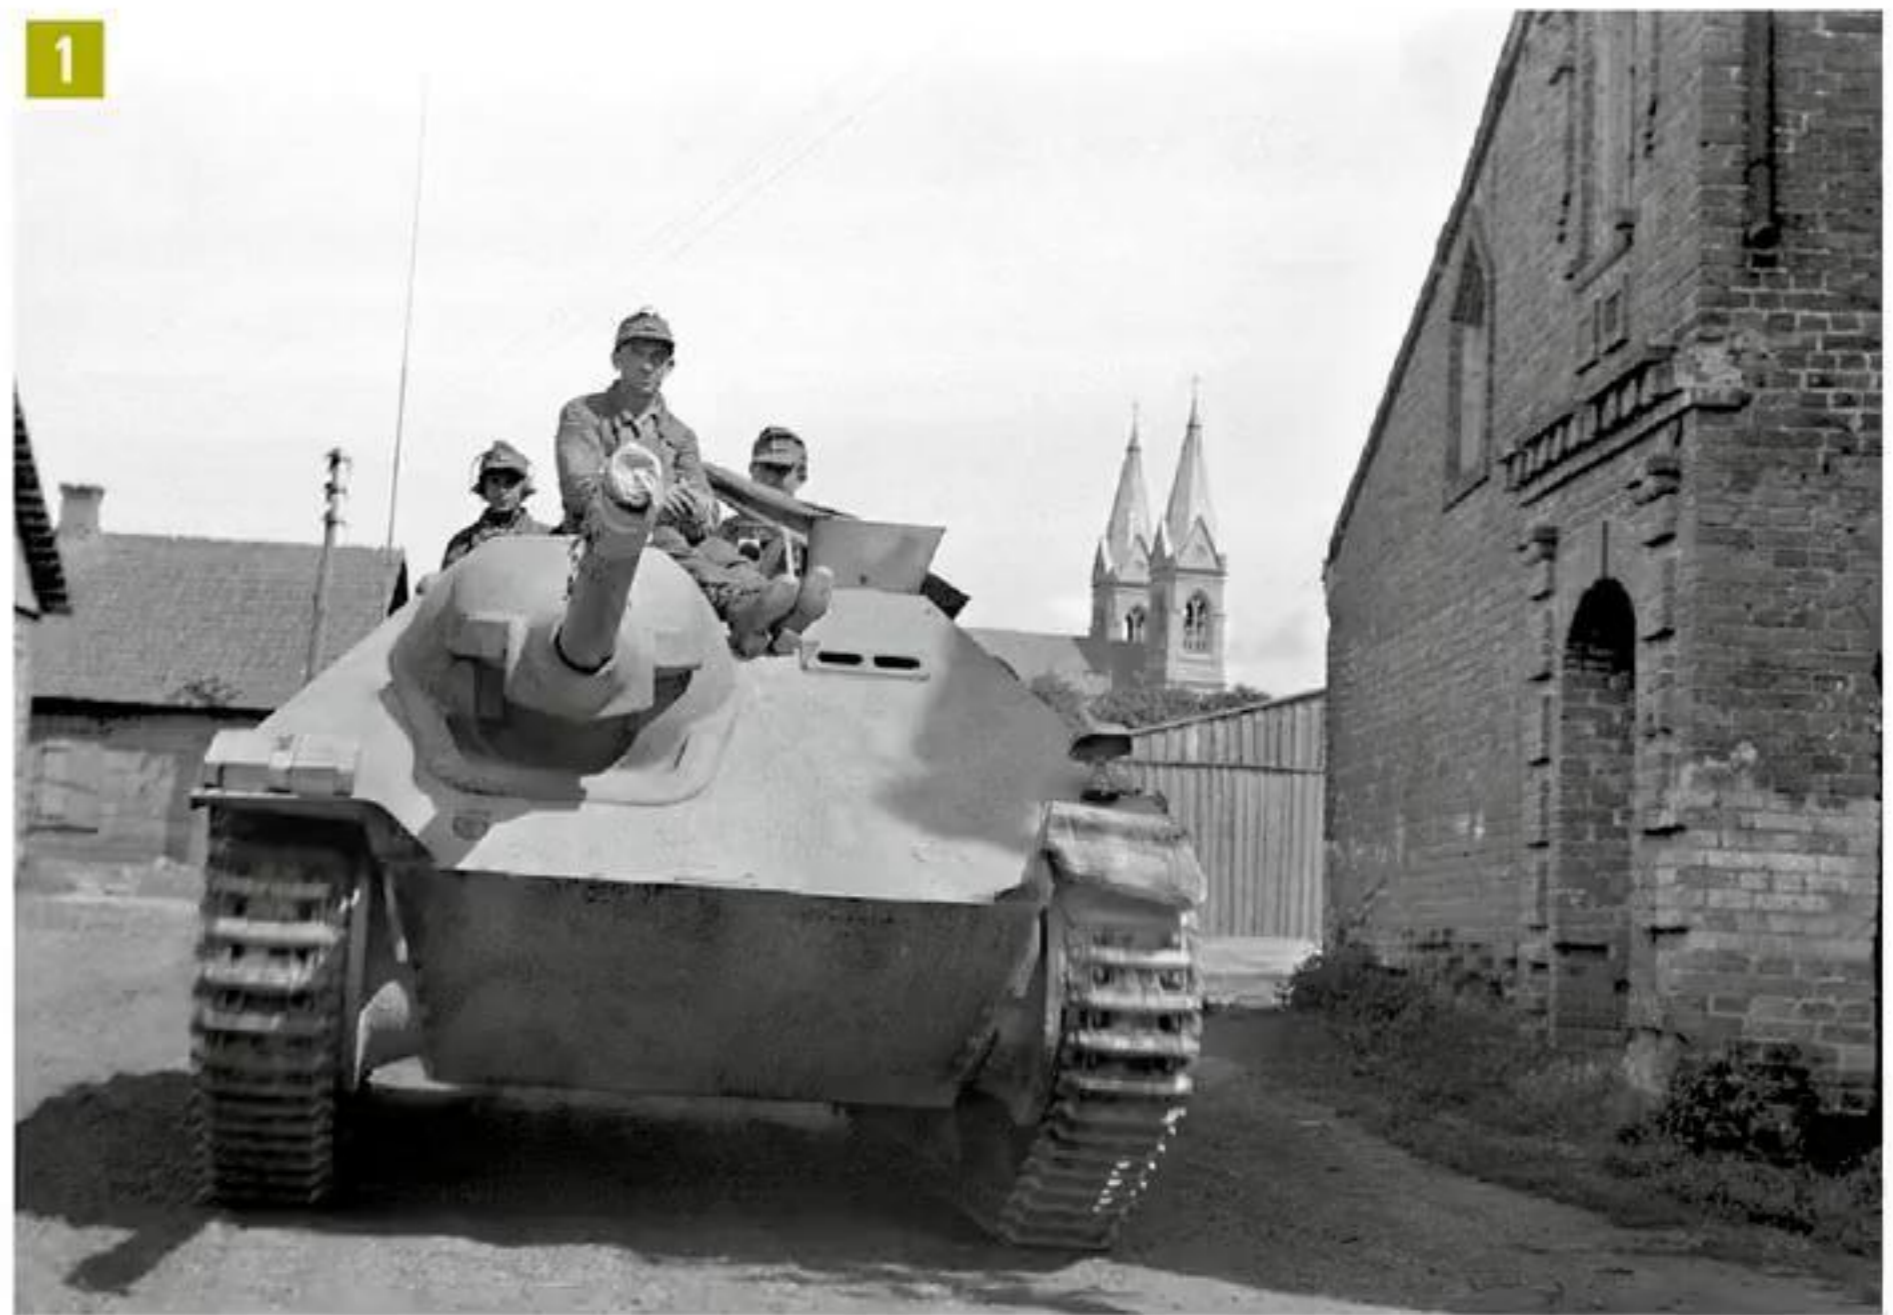
1 Autre vue du *Jagdpanzer 38(t)* en Hongrie. Ce petit chasseur de chars est donc armé d'un canon de 7,5cm dont le projectile perforant est capable de percer 106 mm de blindage à 1 000 mètres sous une incidence de 30°. L'IS-2 modèle 1944 affiche une protection frontale de 120 mm pour la caisse, et le mantelet de la tourelle mesure 100 mm d'épaisseur. De face, il est bien difficile pour le tireur allemand d'espérer venir à bout du « Goliath » soviétique.
© ECPAD/France/1945/photographe inconnu

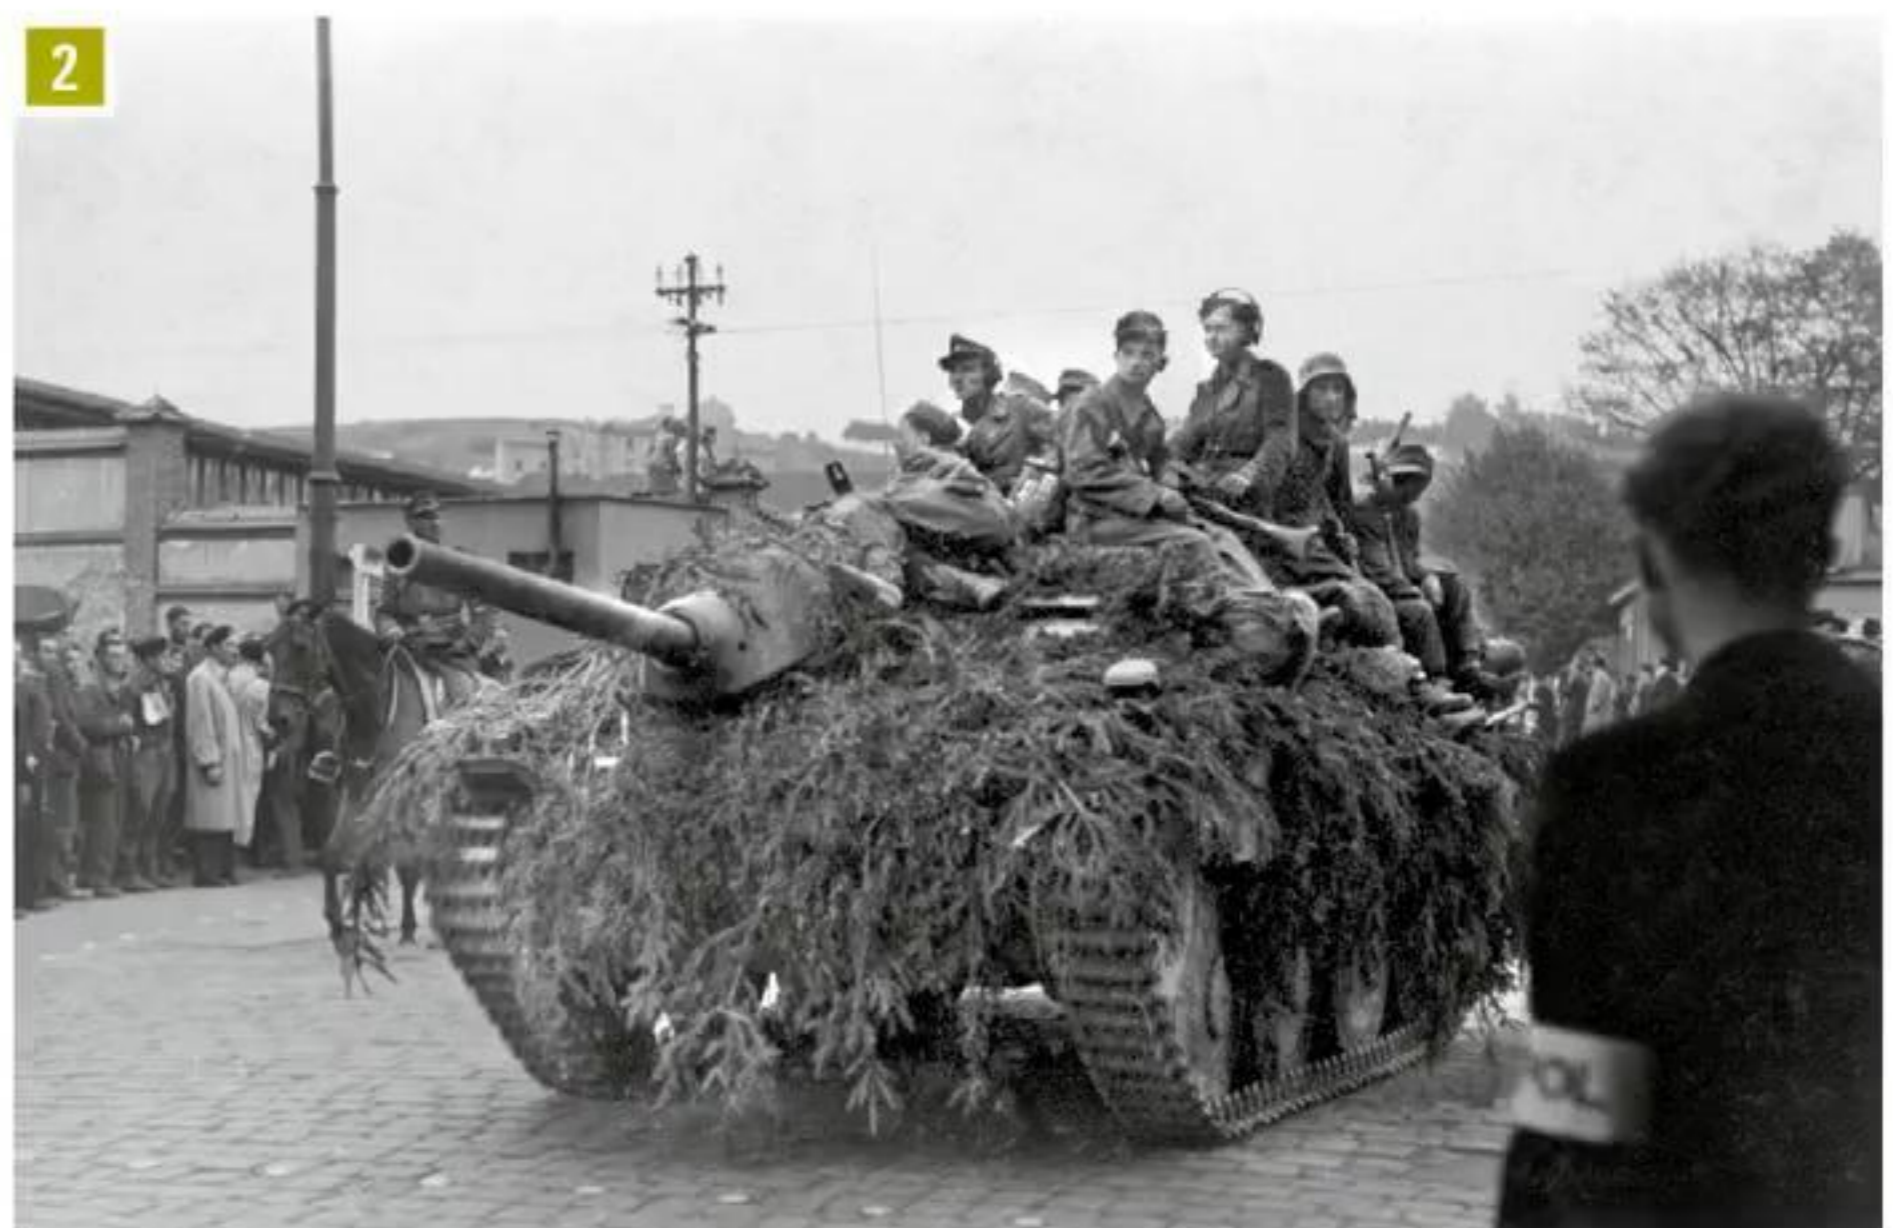
2 Face aux tanks soviétiques, comme le JS-2 ou le T-34/85, le *Jagdpanzer 38(t)* doit la quasi-totalité de ses chances de survie à sa discrétion. Cet équipage l'a bien compris, et il a transformé son véhicule en buisson « roulant ». Sur le front Ouest, la problématique est un peu différente, car la plaque frontale du chasseur de chars allemand est réputée mettre en échec les projectiles de 75 mm. Archives Caraktère

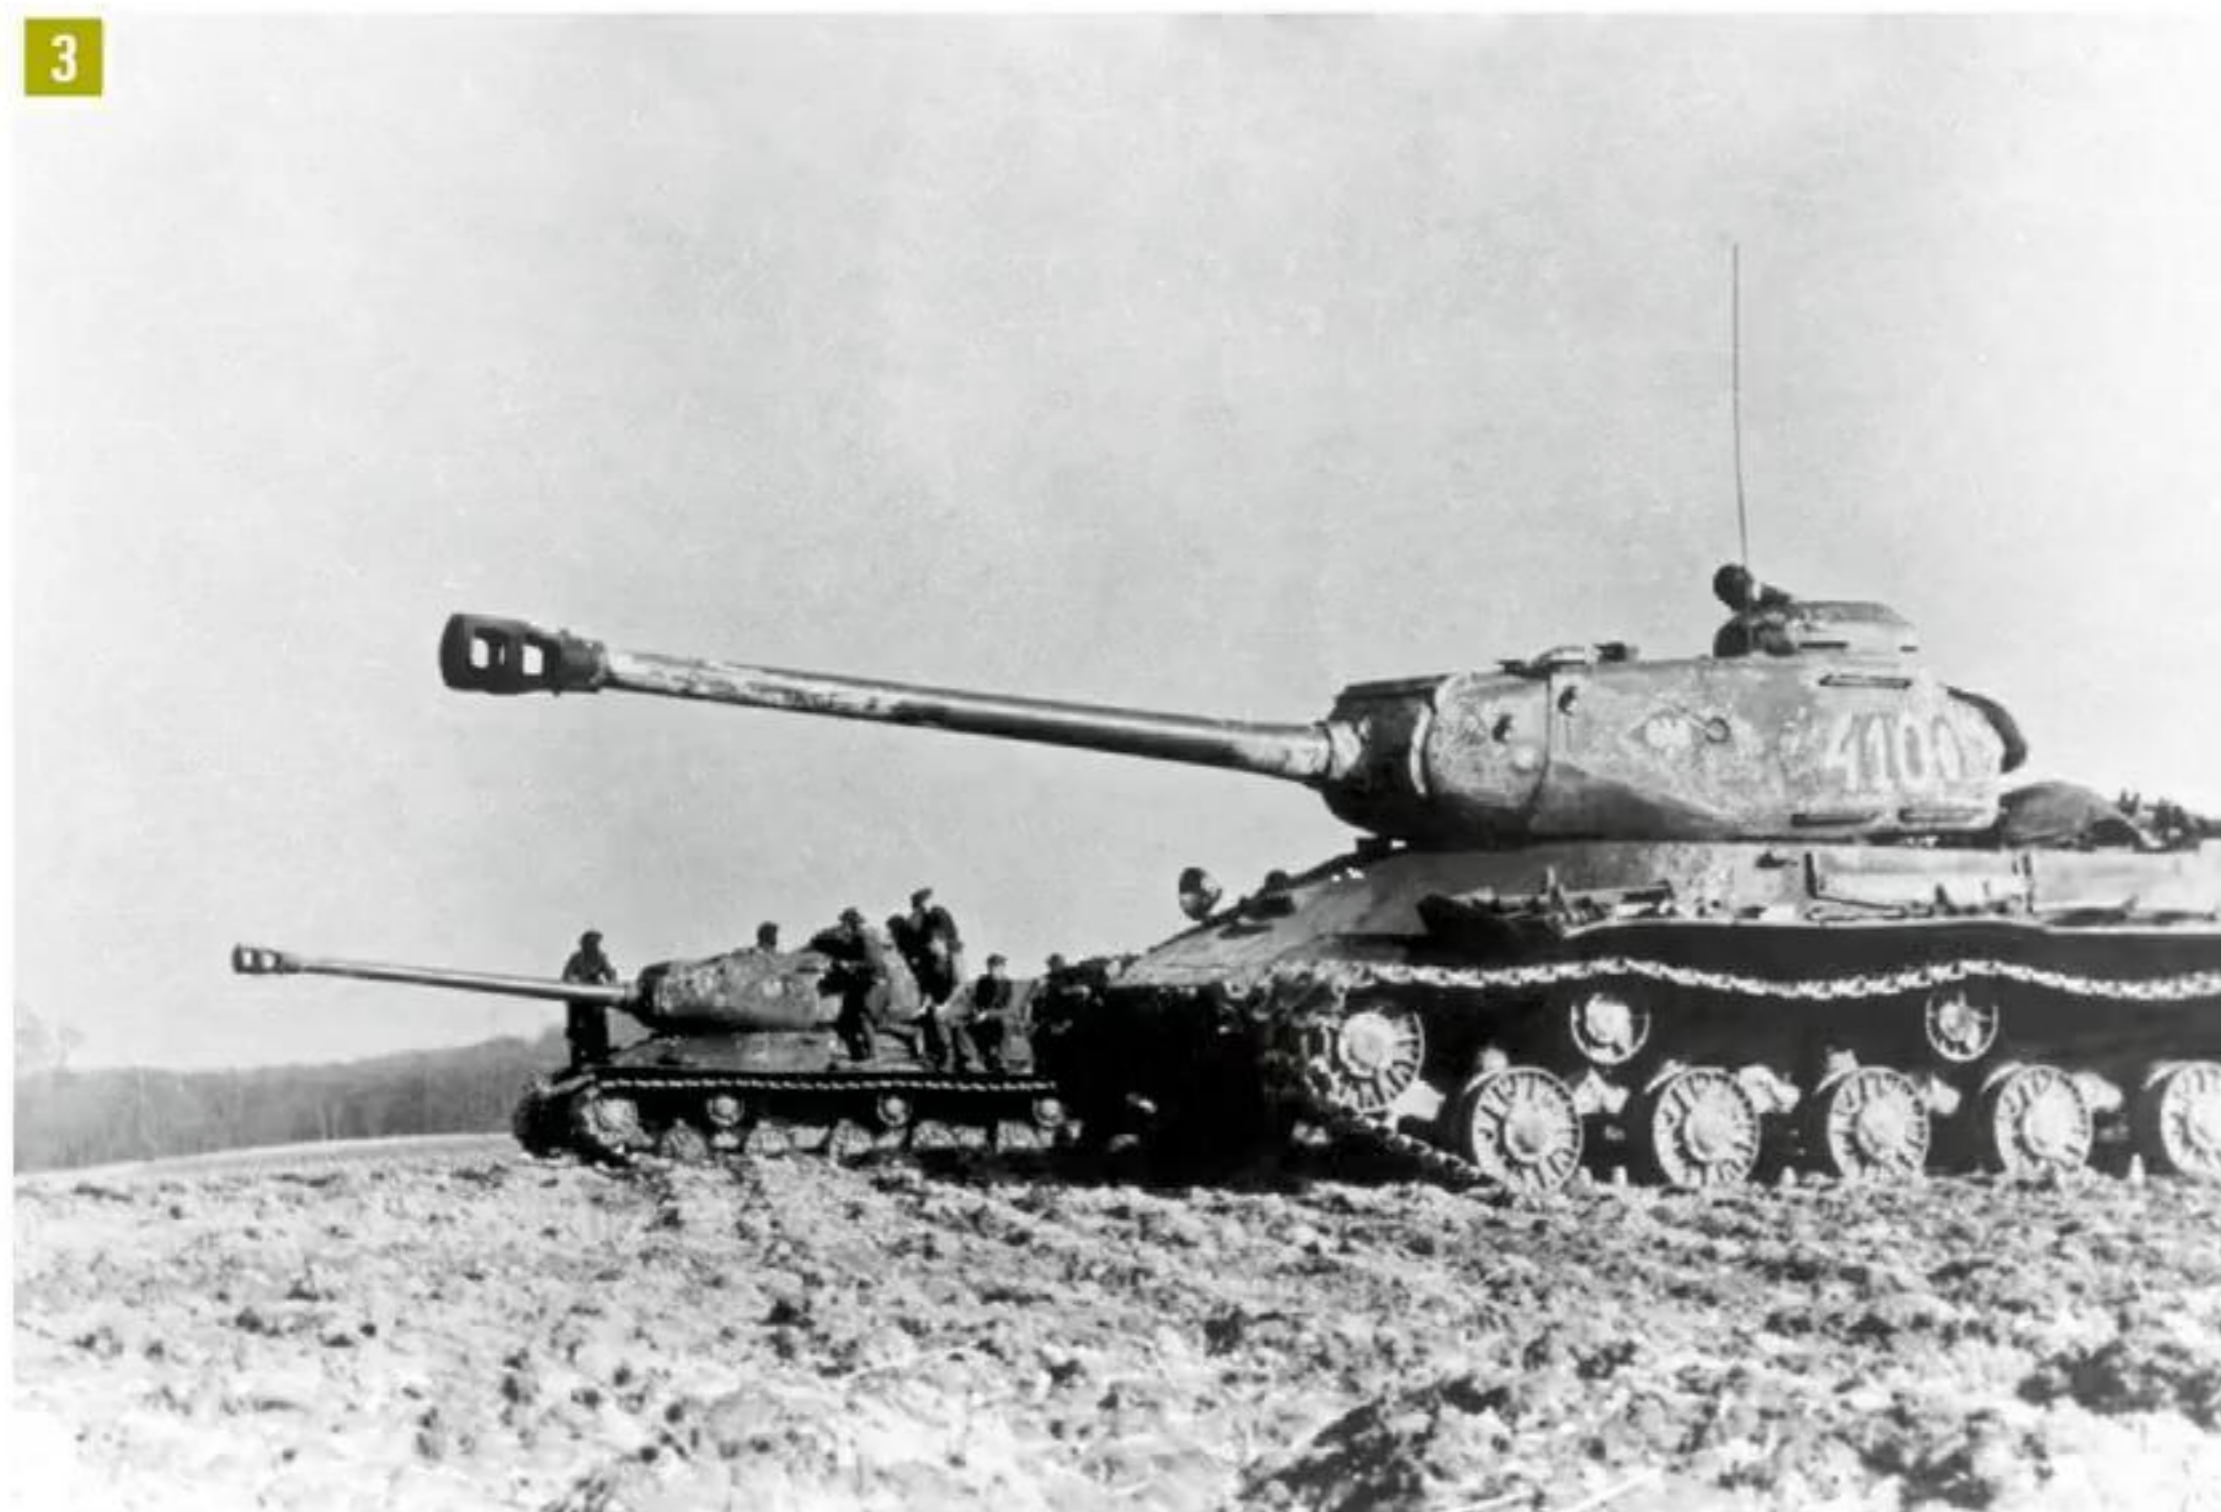
3 Si le JS-2 brille par sa puissance de feu, la qualité de ses optiques ne permet pas de bien viser à longue distance, *a fortiori* sur une cible aussi petite qu'un *Jagdpanzer 38(t)* ne mesurant que 2,17 mètres de hauteur avec sa mitrailleuse. Coll. Ashuraliev
